## Verkennd bodem- en asbestonderzoek

Terborgseweg 17 te Sinderen

MM22086

8-12-2022

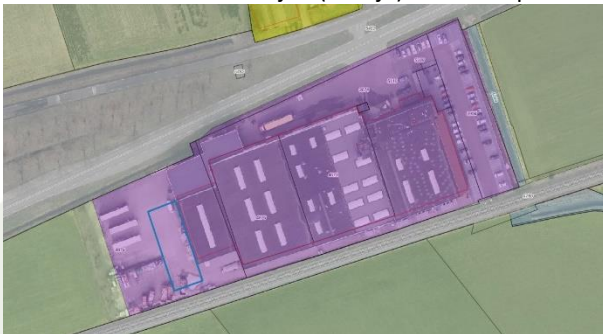
Figuur 1: Weergave ruimtelijkeplannen.nl

De onderzoekslocatie is gelegen in het buitengebied van Sinderen. De onderzoekslocatie bestaat in de huidige situatie uit een opslag- en parkeerplaats. De initiatiefnemer is voornemens het bouwvlak te verplaatsen. Het oude bouwvlak aan de rechterzijde (oranje) wordt verplaatst naar linkerkant (dikke zwarte lijn) van het pand.

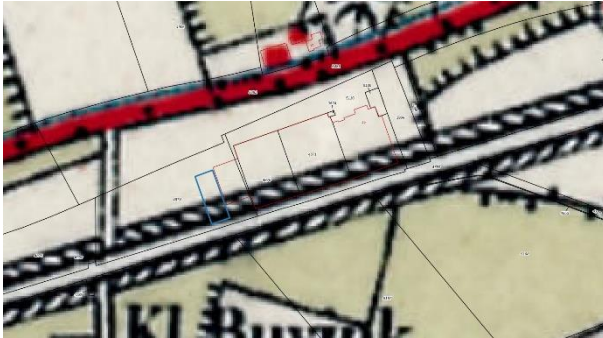
Figuur 3: Historische kaart (1950)

Uit historisch kaartmateriaal is gebleken dat rond 1955 de omgeving bebouwd is geraakt. De onderzoekslocatie is nimmer bebouwd geweest en is tot 2010 in gebruik is geweest ten behoeve van agrarische- /natuurdoeleinden.

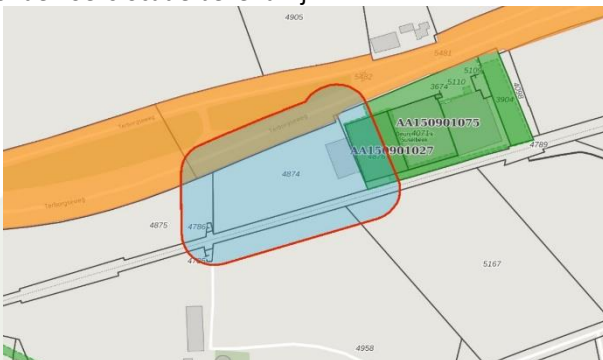
Figuur 7: Weergave omgevingsrapportage

Uit informatie van het provinciaal informatiesysteem blijkt dat er geen historische activiteiten van de onderzoekslocatie bekend zijn.

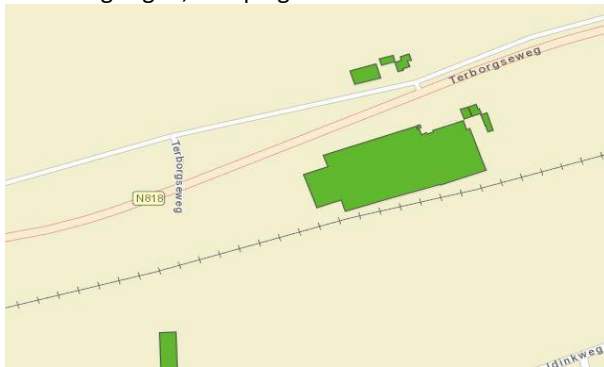
Figuur 8: Weergave asbestdakenkaart

Volgens de asbestdakenkaart van de provincie Gelderland is de locatie onverdacht (groen) op het voorkomen van asbesthoudende dakplaten. Op de onderzoekslocatie zijn geen gegevens bekend omtrent eventuele verhardingslagen, dempingen of verdachte activiteiten.

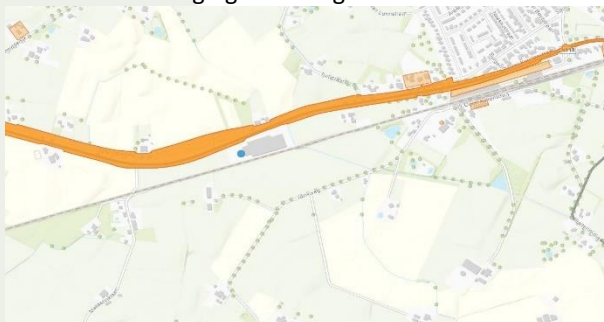
Figuur 9: Voorgaande onderzoeken

In 2021 is door Milieutechniek Rouwmaat Groenlo B.V. een nulsituatie bodemonderzoek uitgevoerd. Dit is gerapporteerd onder projectnummer: MT210234. Destijds werden er in de bovengrond licht verhoogde gehalten aan kwik aangetoond. In de ondergrond werden geen verhoogde gehalten aangetoond. Het grondwater bleek licht verontreinigd met cadmium en barium. In de directe omgeving van de projectlocatie zijn geen relevante bodemverontreiniging aanwezig die eventueel invloed hebben op de onderzoeksstrategie.

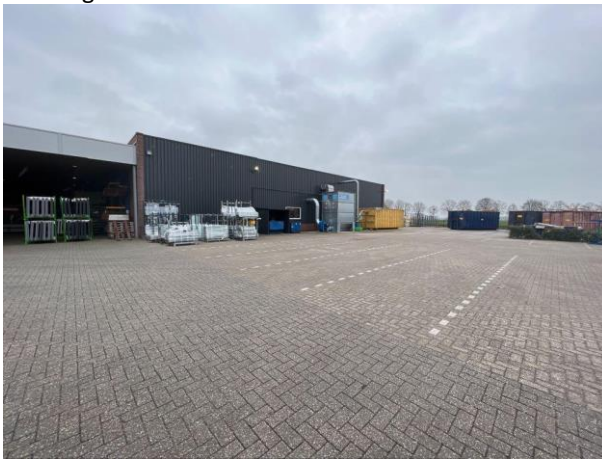
Figuur 11: Foto onderzoekslocatie

Bij de locatie inspectie zijn geen bijzonderheden waargenomen. De onderzoekslocatie werd aangetroffen zoals op basis van het vooronderzoek kon worden verwacht. Op de locatie is een afzuiginstallatie voor houtbewerking aanwezig.

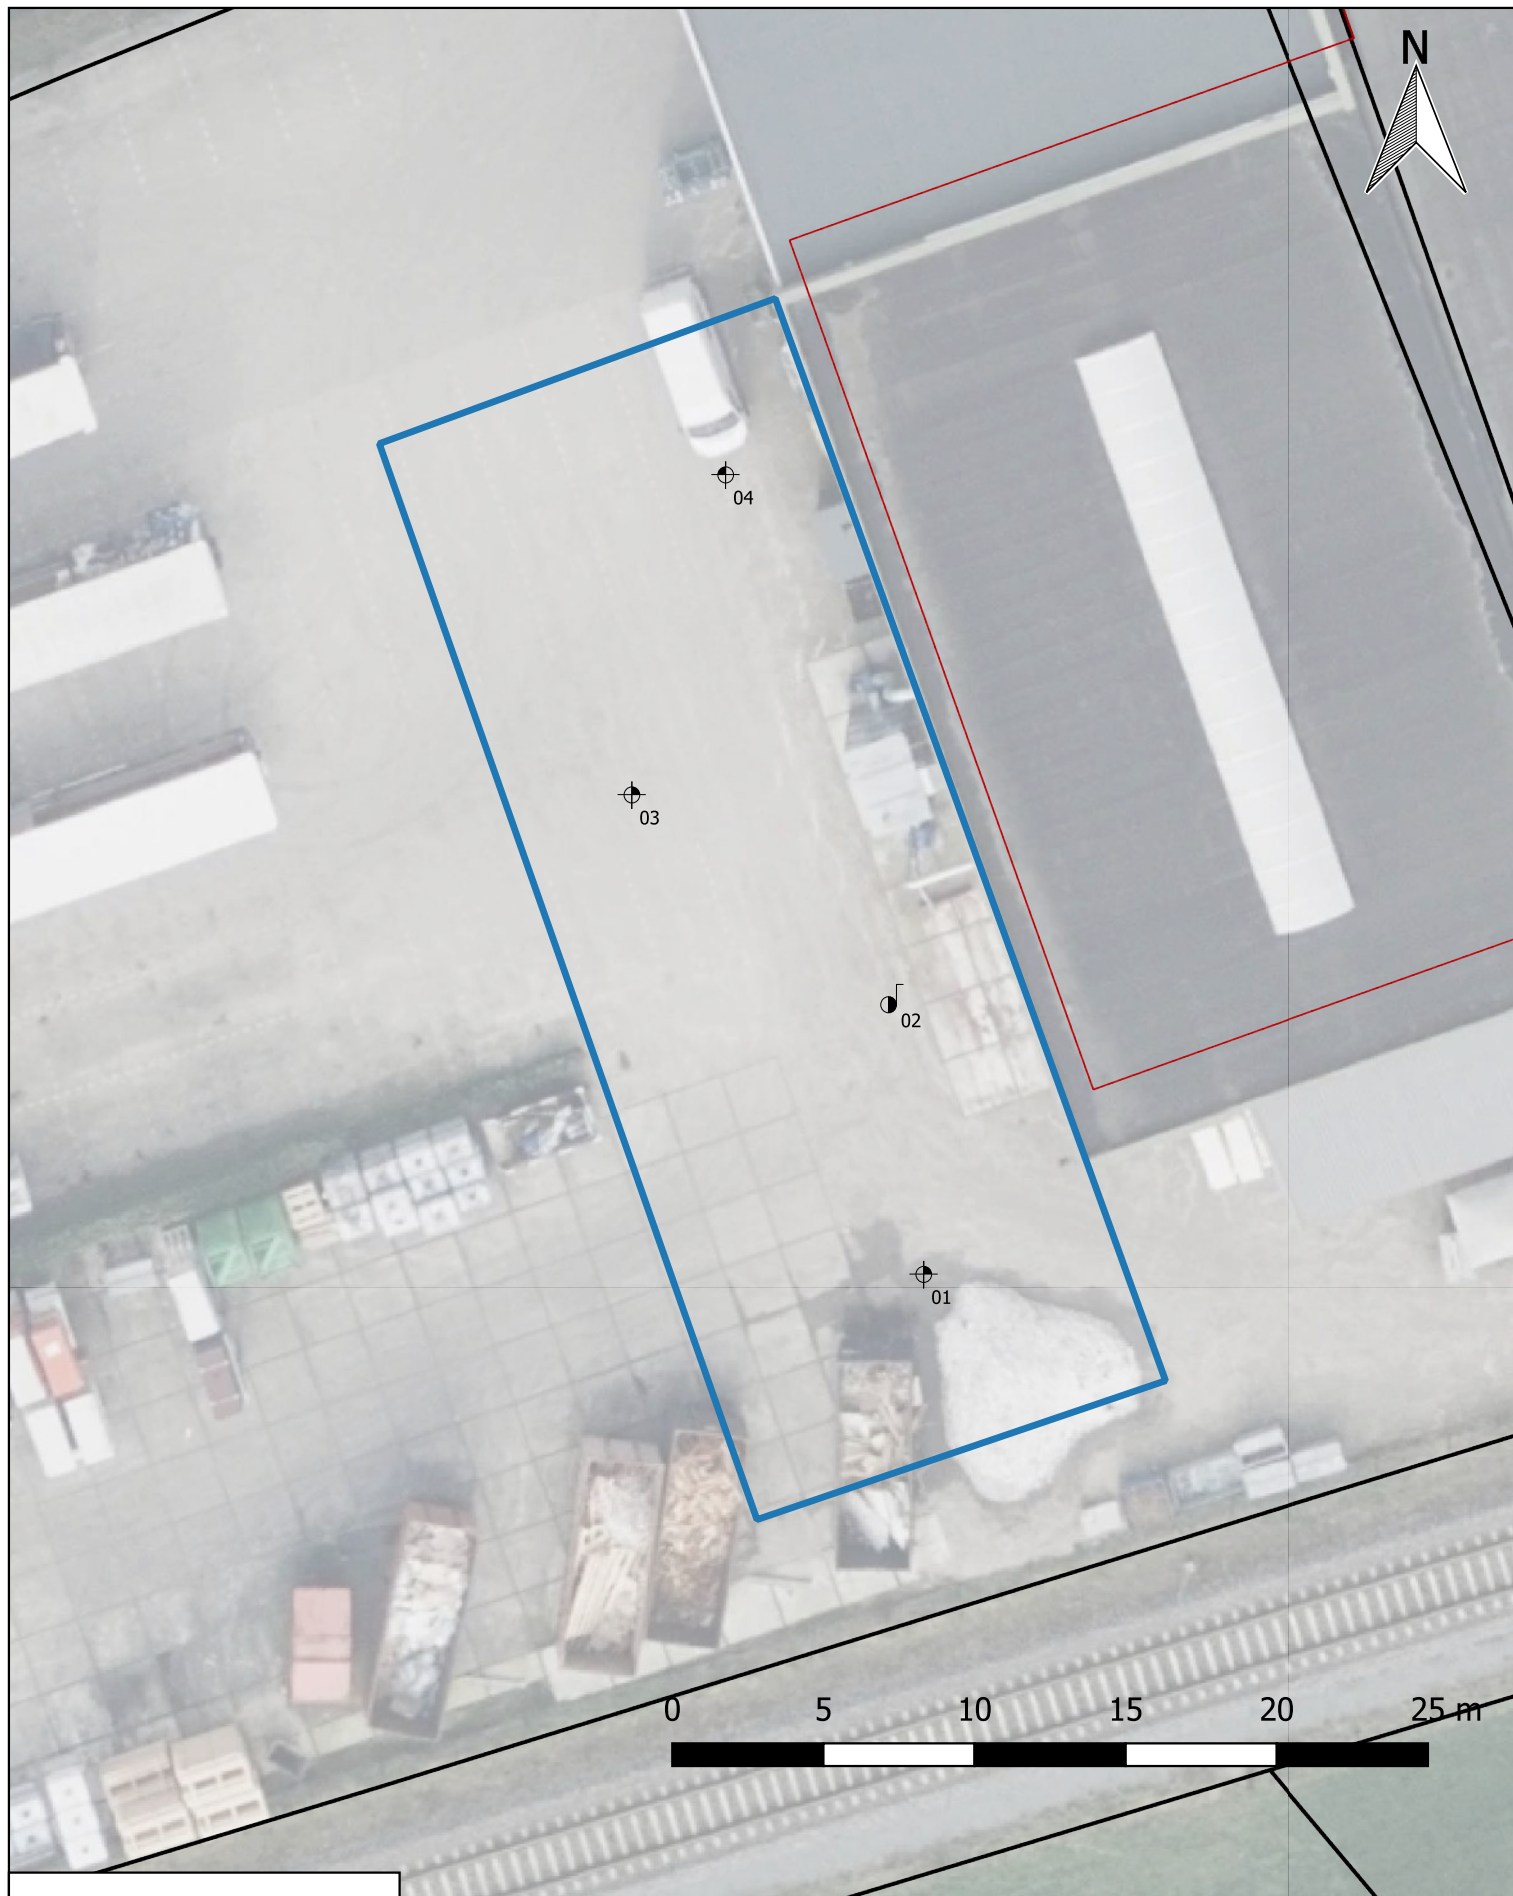
### Situatietekening met monsternamepunten

De veldwerkzaamheden zijn uitgevoerd op 06-04-2022 en op 14-04-2022 is de peilbuis bemonsterd. Op de tekening in bijlage 3 staan de diverse boringen weergegeven.

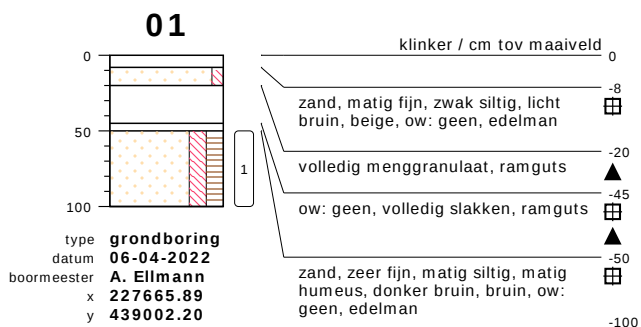
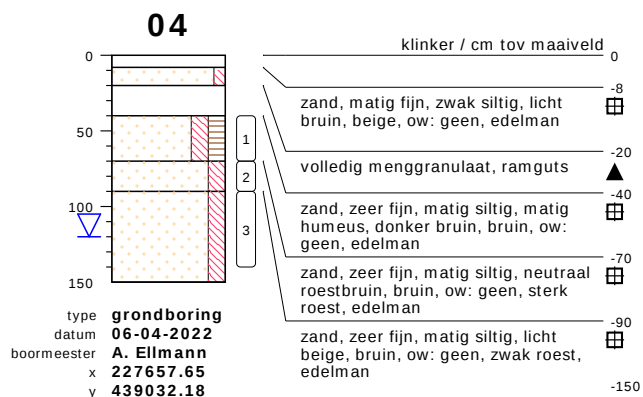
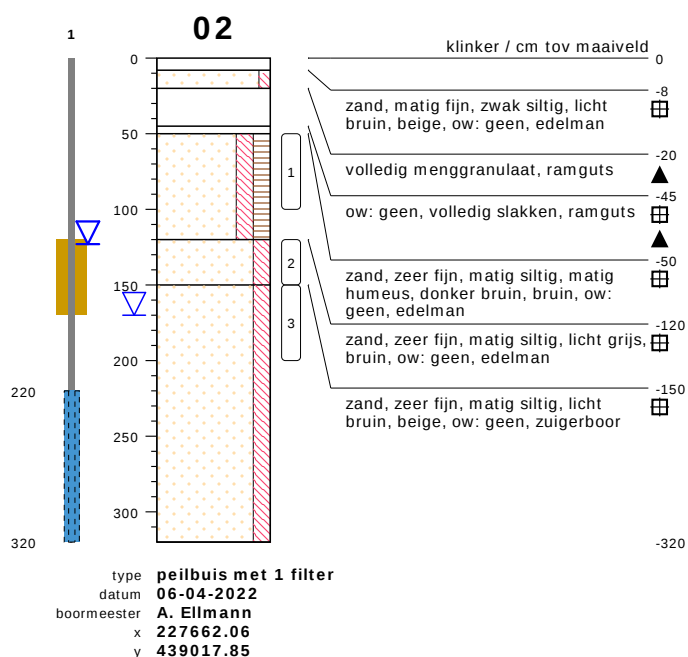
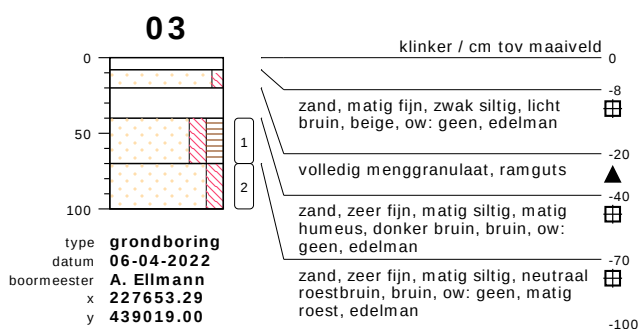
BIJLAGE 4:  
Boorprofielen

Van het opgeboorde materiaal is een boorbeschrijving conform de NEN 5104 gemaakt en zijn er grondmonsters genomen over trajecten van ten hoogste 0,5 m, waarbij bodemlagen met verontreinigingskenmerken of een afwijkende textuur separaat bemonsterd zijn. Hierbij is gebruik gemaakt van de olie/watertest (O/W-test) en is gelet op afwijkende kleur of geur van de bodem. In de vaste bodem is geen asbestverdacht materiaal aangetroffen. De complete omschrijvingen van de boorprofielen staan vermeld in bijlage 4.

| Boring | Diepte boring (m -mv) | Traject (m -mv) | Waargenomen bijzonderheden |
| 01 | 1,00 | 0,20 - 0,45 | Volledig menggranulaat |
| 01 | 1,00 | 0,45 - 0,50 | Volledig slakken |
| 02 | 3,20 | 0,20 - 0,45 | Volledig menggranulaat |
| 02 | 3,20 | 0,45 - 0,50 | Volledig slakken |
| 03 | 1,00 | 0,20 - 0,40 | Volledig menggranulaat |
| 04 | 1,50 | 0,20 - 0,40 | Volledig menggranulaat |
