## Verkennd bodemonderzoek

Varsseveldseweg 38 te Terborg

MM23120

Montferland Milieu B.V.

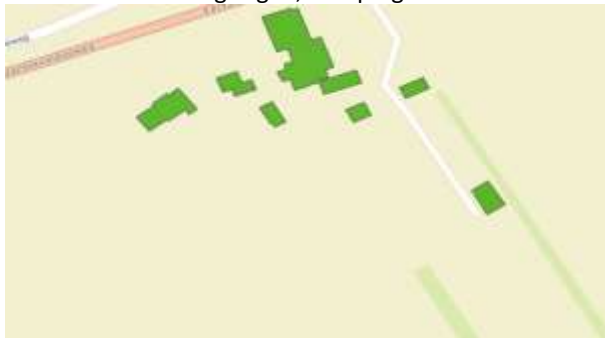
Figuur 8: Weergave asbestdakenkaart

Volgens de asbestdakenkaart van de provincie Gelderland is de onderzoekslocatie onverdacht (groen) op het voorkomen van asbesthoudende dakplaten. Bij het vooronderzoek zijn verder geen gegevens naar voren gekomen die kunnen duiden op de aanwezigheid van asbest op of in de bodem van de onderzoekslocatie. Grotendeels van de locatie heeft nimmer bebouwing plaatsgevonden en er zijn geen gegevens bekend omtrent eventuele verhardingslagen, dempingen of verdachte activiteiten.

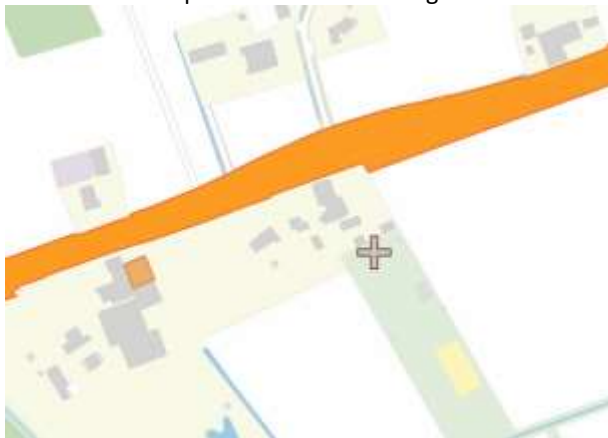
Figuur 9: Voorgaande onderzoeken

Op de onderzoekslocatie hebben voor zover bekend geen voorgaand bodemonderzoek plaatsgevonden. Ten noorden van de onderzoekslocatie is het tracé N18 een verkennend bodemonderzoek uitgevoerd. Destijds werden er in de grond plaatselijk interventiewaarde overschrijdingen geconstateerd.

In de directe omgeving van de projectlocatie zijn geen relevante bodemverontreiniging aanwezig die eventueel invloed hebben op de onderzoeksstrategie.

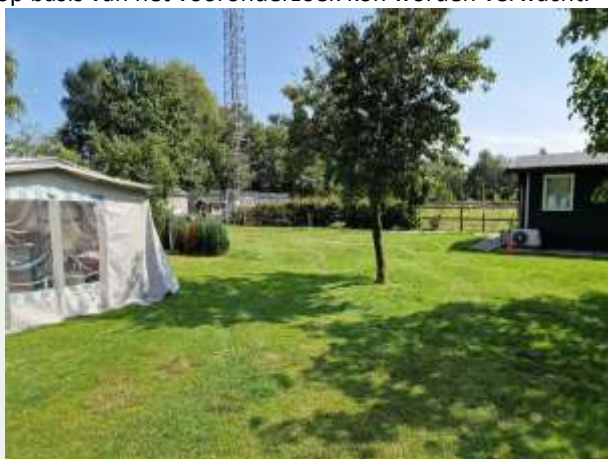
Figuur 11: Onderzoekslocatie

Bij de locatie inspectie zijn geen bijzonderheden waargenomen. De onderzoekslocatie werd aangetroffen zoals op basis van het vooronderzoek kon worden verwacht.

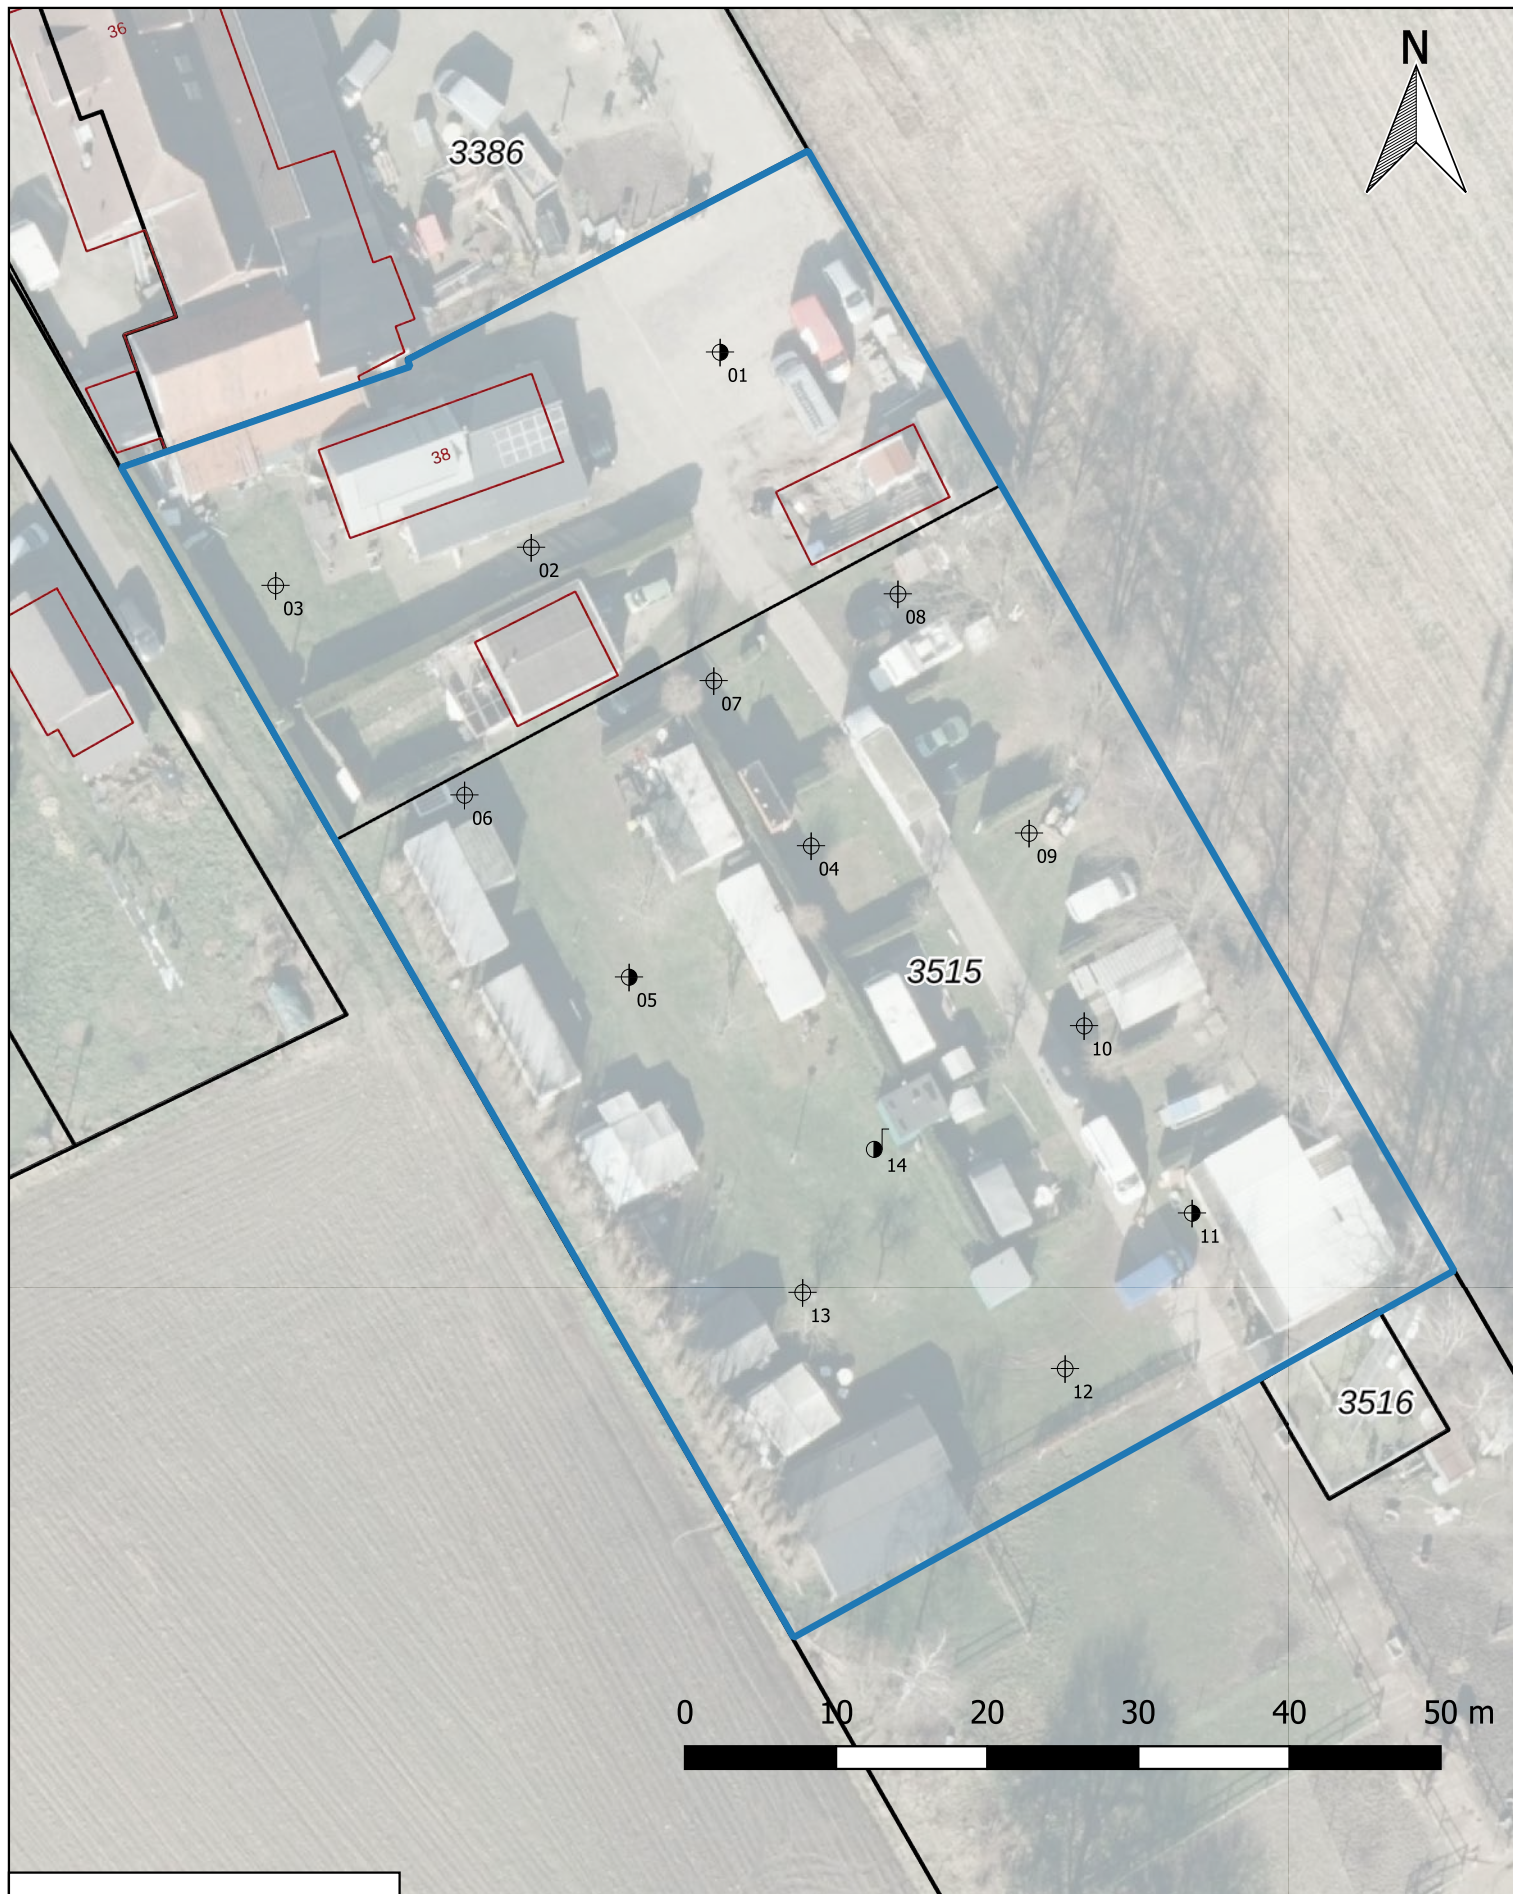
BIJLAGE: 3A

De veldwerkzaamheden zijn uitgevoerd op 21-08-2023 en op 29-08-2023 is de peilbuis bemonsterd. Op de tekening in bijlage 3 staan de diverse boringen weergegeven.

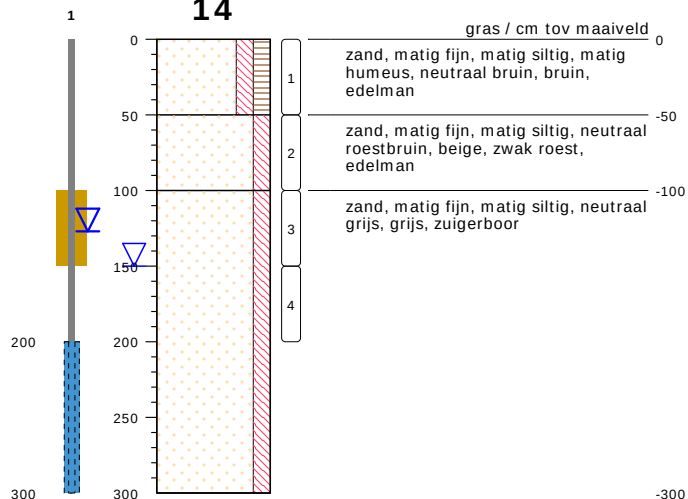
15

Voor de geplaatste peilbuis geldt dat het onderste gedeelte van de peilbuis (het peilfilter) is geperforeerd. Boven het filter is een laag zwelklei aangebracht, zodat er géén verontreinigingen van bovenaf in de peilbuis kunnen migreren. De filterstelling is bepaald op basis van de grondwaterstand en/of storende laag, zoals deze tijdens de veldwerkzaamheden is ingeschat. De peilbuis is direct na plaatsing afgepompt en na een wachttijd van minimaal een week is het grondwater bemonsterd. In de onderstaande tabel staan de meetresultaten van het grondwater weergegeven:

type **peilbuis met 1 filter**  
datum **21-08-2023**  
boormeester **H. Wissink**  
x **224833.85**  
y **438397.43**
