## Verkennd bodemonderzoek

### Julianaweg 24 te Megchelen

MM25064

23-5-2025

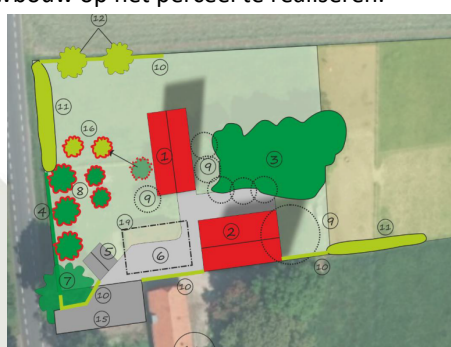
Figuur 2: Toekomstig situatie

De bodemgevoelige locatie is gelegen in het buitengebied van Megchelen. De onderzoekslocatie bestaat in de huidige situatie uit een woonperceel, er bevinden zich twee schuren op het perceel. De initiatiefnemer is voornemens de huidige bebouwing te amoveren en nieuwbouw op het perceel te realiseren.

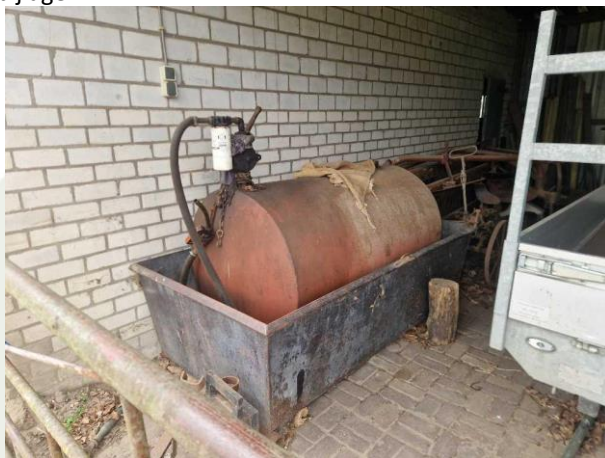
Figuur 11: Bovengrondse dieseltank

Tijdens de locatie inspectie is een bovengrondse dieseltank aangetroffen. Ter plaatse van de voormalige asbesthoudende schuur is een klinkerverharding aanwezig. Er zijn op deze locatie geen asbestverdachte (plaat)materiaal waargenomen.

De aanwezige bovengrondse dieseltank wordt als een potentiële bron van bodemverontreiniging beschouwd. De voormalige asbesthoudende schuur is omgeven door een klinkerverharding, waardoor geen sprake is van een onverharde afwateringszone. Tijdens de locatie inspectie zijn, met uitzondering van de bovengrondse dieseltank, geen aanwijzingen waargenomen voor de mogelijke aanwezigheid van bodemverontreiniging of bronnen die deze zouden kunnen hebben veroorzaakt op of nabij de bodemgevoelige locatie. In de inspectieboringen zijn geen bodemvreemde materialen aangetroffen. Het overige terrein wordt derhalve niet als verdacht beschouwd ten aanzien van het voorkomen van bodemverontreiniging.

Op basis van de beschikbare informatie omtrent het historisch en huidig gebruik van de bodemgevoelige locatie, kan de bovengrondse dieseltank als verdacht worden beschouwd en hiervoor wordt de 'Onderzoeksstrategie voor een verdachte locatie met een duidelijke plaatselijke kern van bodembelasting (VEP)' gehanteerd.

- Het grondwater is licht verontreinigd met naftaleen.
- De bovengrondse dieseltank is waarschijnlijk niet de bron van het naftaleen, omdat diesel voornamelijk alifatische koolwaterstoffen bevat, er geen tekenen van lekkage zijn en andere dieselcomponenten niet zijn aangetroffen in de grond of het grondwater.

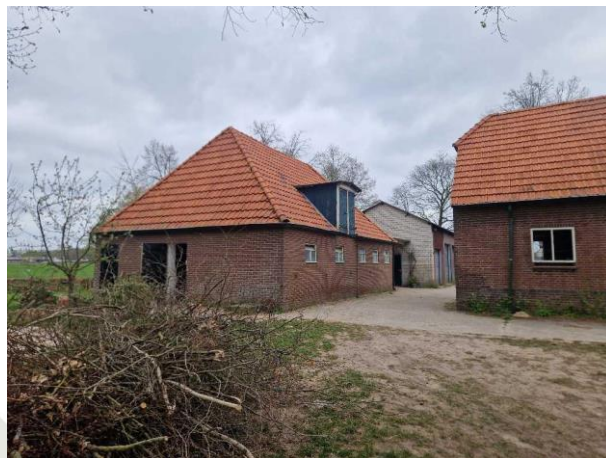
Figuur 12: Voorzijde te amoveren schuur

Tijdens de locatie inspectie zijn vier inspectieboringen geplaatst in de klinkerverharding. De opgeboorde grond is beoordeeld op zintuiglijk waarneembare verontreinigingindicaties. Hierbij is gebruik gemaakt van de olie/watertest (O/W-test) en is gelet op afwijkende kleur of geur van de bodem. Zintuiglijk zijn in de vaste bodem geen bijmengingen met bodemvreemde materialen waargenomen. In de vaste bodem is eveneens geen asbestverdacht materiaal aangetroffen. De complete omschrijvingen van de boorprofielen staan vermeld in bijlage 4.

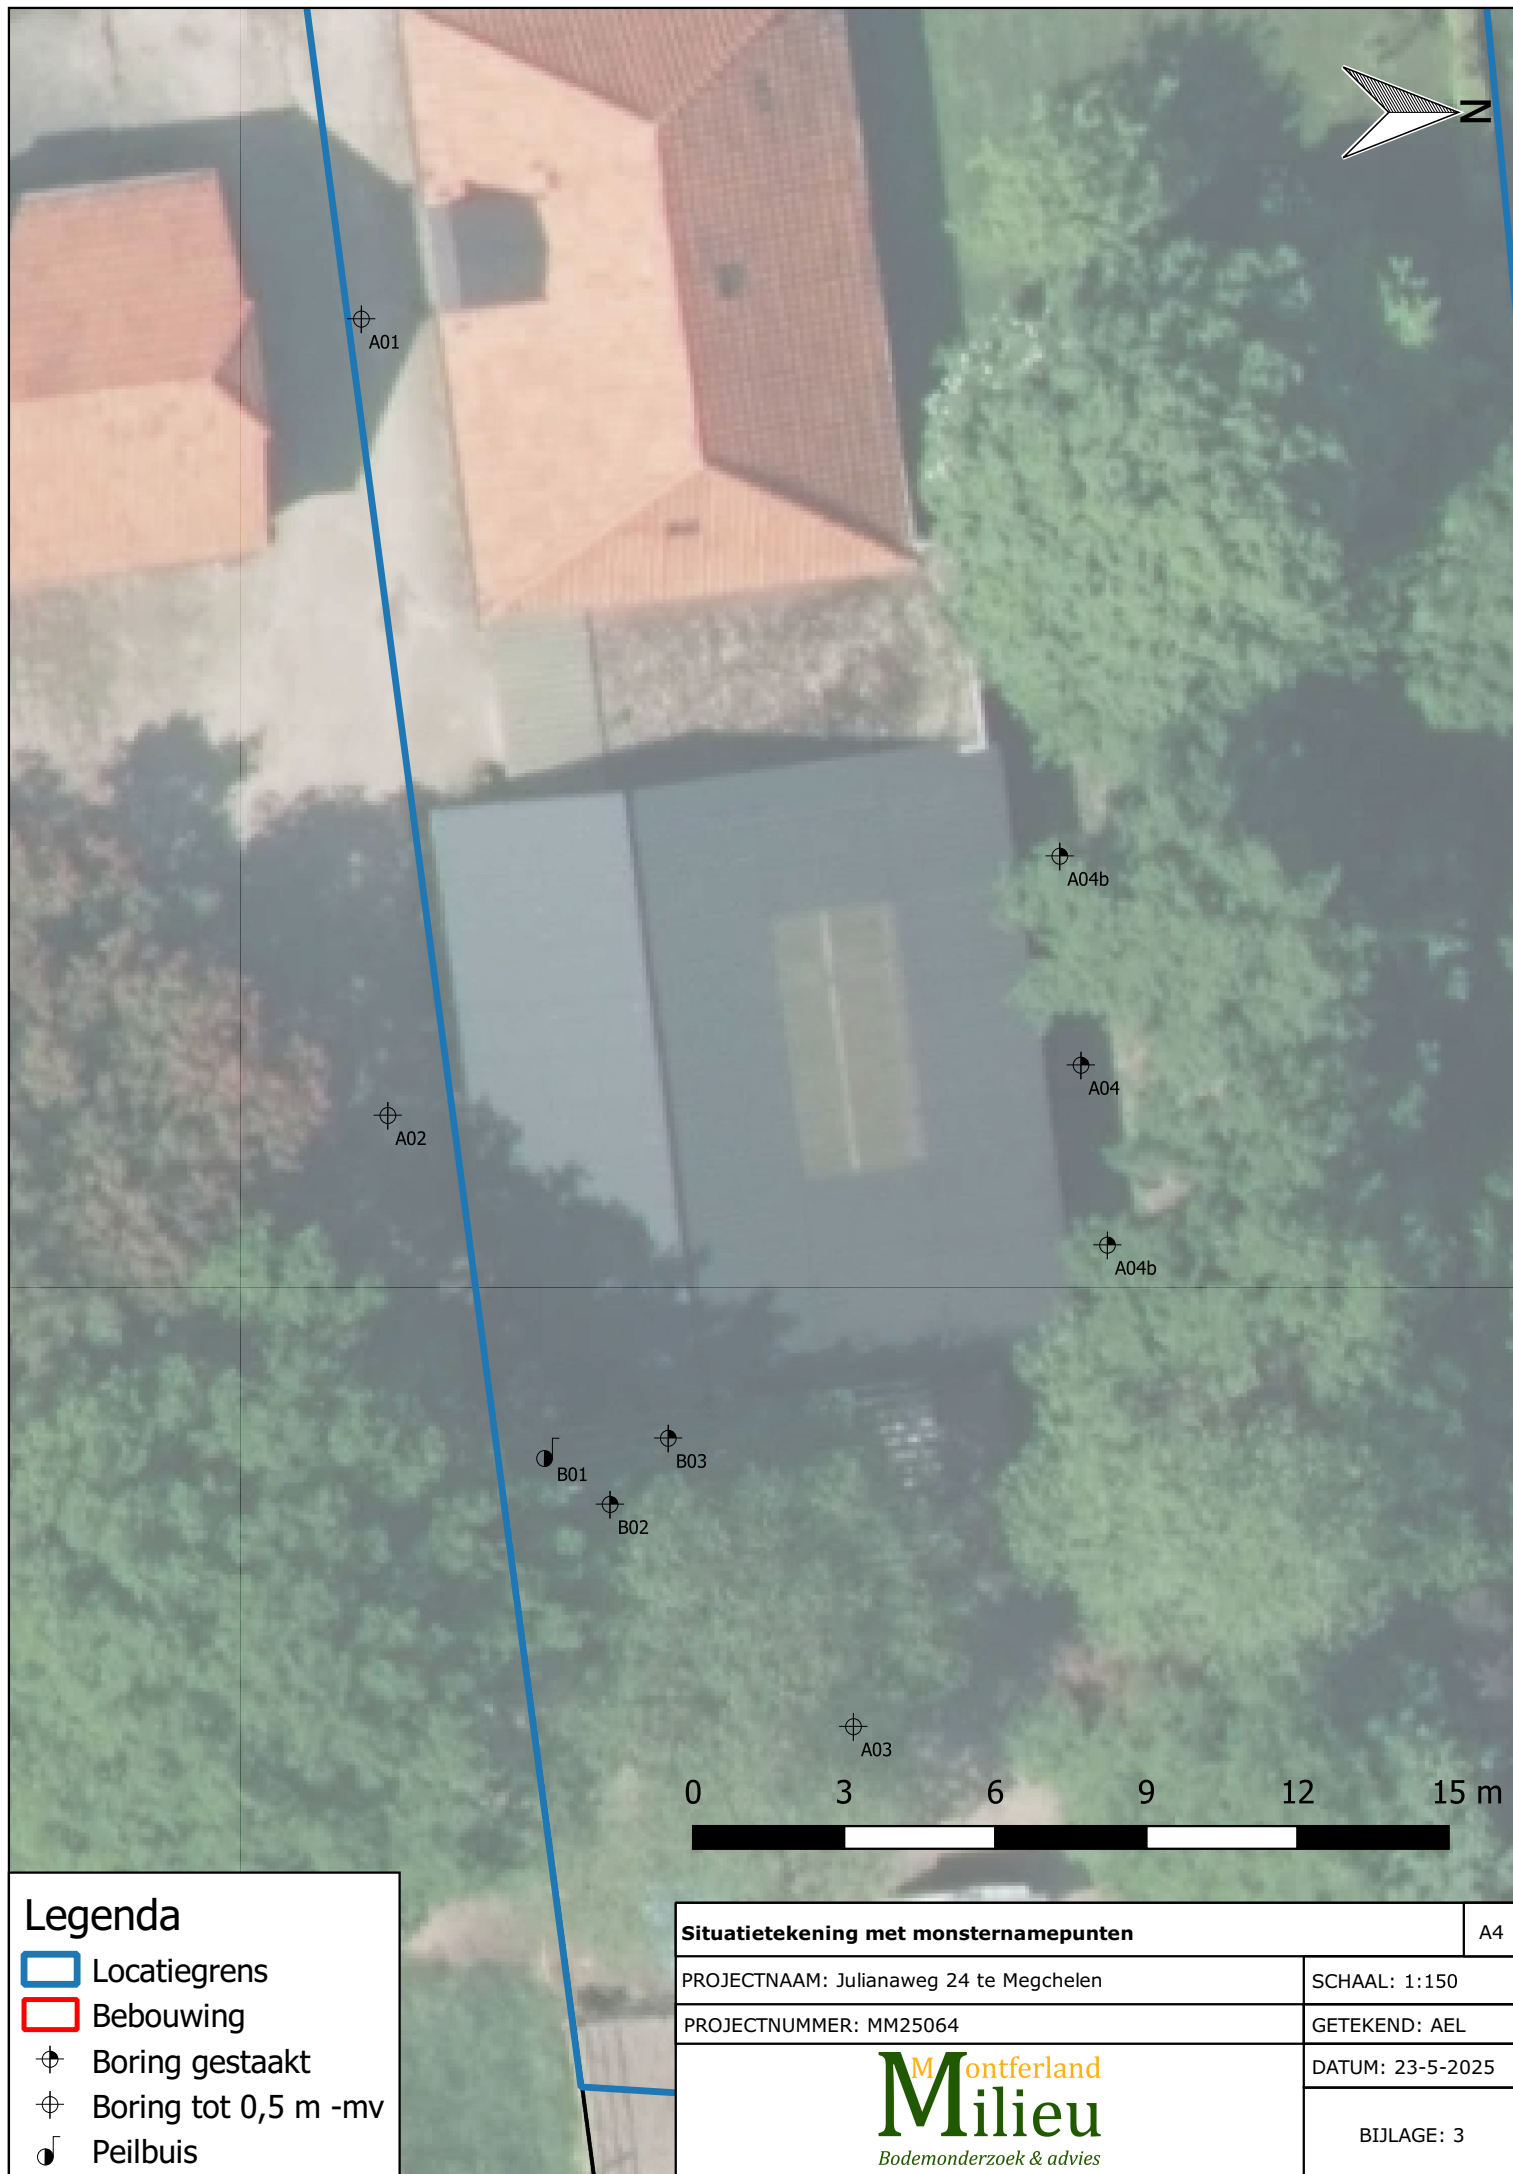
### Situatietekening met monsternamepunten

De veldwerkzaamheden zijn uitgevoerd op 10-04-2025 en op 18-04-2025 is de peilbuis bemonsterd. Op de tekening in bijlage 3 staan de diverse boringen weergegeven.

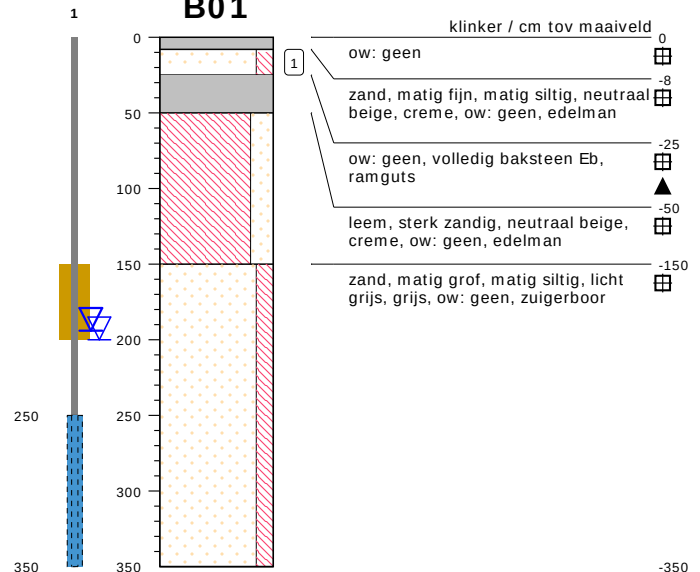
### B01

type **peilbuis met 1 filter**  
datum **10-04-2025**  
boormeester **H.Wissink**  
x **224065.57**  
y **428979.55**  
gws (m-mv) **2**
