### KASTEEL OUD TEYLINGEN / LOCKHORST

#### POSITIEBEPALING VAN DE RESTEN VAN KASTEEL OUD TEYLINGEN / LOCKHORST

## KENNISKAARTEN

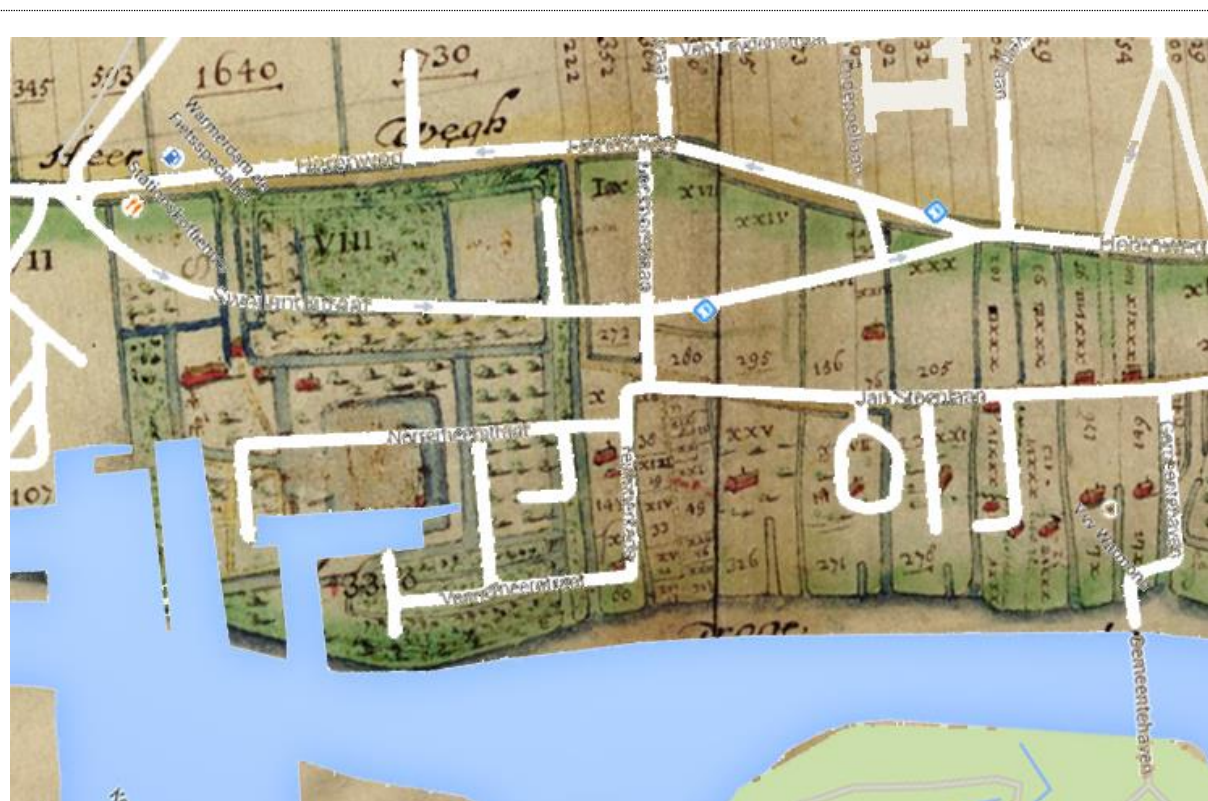
De exacte positie van het kasteel is bepaald door het moderne stratenpatroon te projecteren op een historische kaart waarop het omgrachte kasteelterrein aangegeven staat, namelijk de 17<sup>de</sup>-eeuwse kaart van Warmond vervaardigd door landmeter Johannes Dou (1615-1682). Daarbij is erop gelet dat de wegen die op beide kaarten voorkomen (met name Herenweg en Jan Steenlaan) zo precies mogelijk over elkaar heen gezet werden.

De projectie maakt duidelijk dat de noordzijde van het eigenlijke kasteelterrein onder de huidige Norremeerstraat moet liggen. Het middenstuk van het kasteelterrein ligt onder de voortuinen en huizen aan de oostzijde van de Norremeerstraat.

Modern stratenpatroon geprojecteerd op de kaart van Warmond door landmeter Johannes Dou (1615-1682).

De woongebouwen op het kasteelterrein waren in de 17<sup>de</sup> eeuw geconcentreerd rond de zuid- en westzijden (**Fannee 2014:90-92**). Genoemde westzijde ligt onder de huidige Norremeerstraat (zie **bijlage 1**). Daar lopen met name een rioolbuis [*onder de straat*] en ook gas/waterleidingen [*aan de zijanten*] (**bijlage 2**). Andere (diepe) verstoringen van de ondergrond zijn bij ons niet bekend.

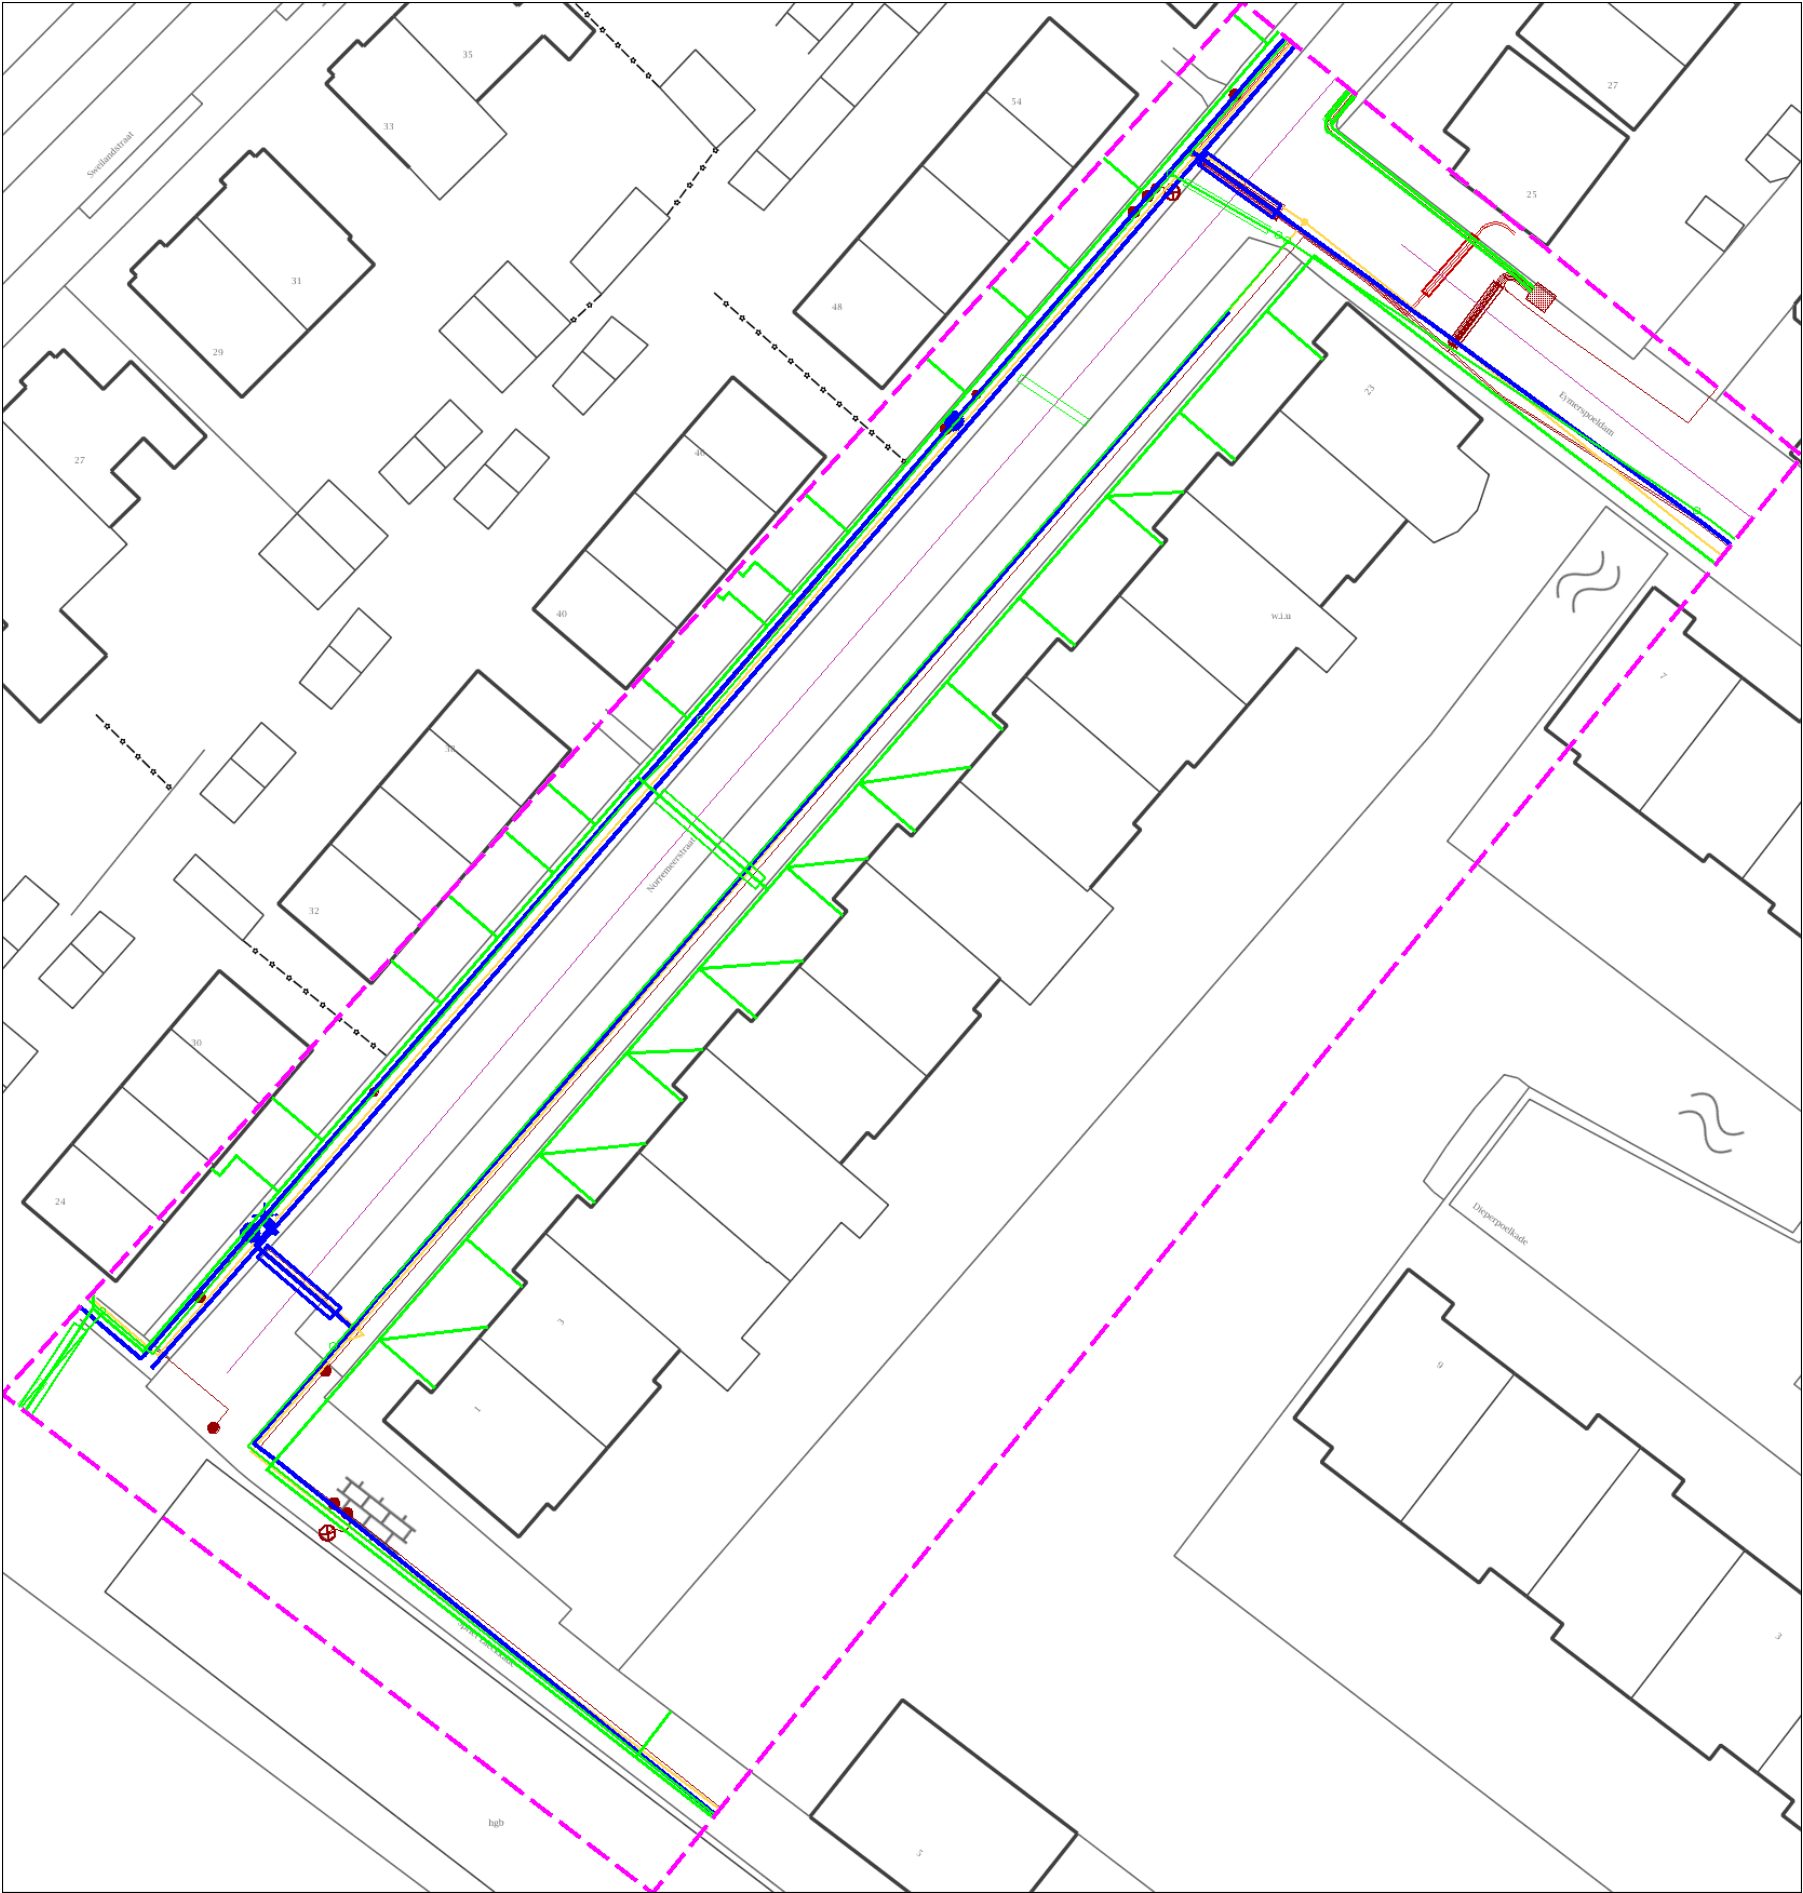
| Verzamelkaart (alle thema's) | | Status: <b>Levering compleet</b> |

| Lander middenspanning | Lander laagspanning | Lander gas lage druk |
| Lander datatransport | Gemeente Teylin rood vrijve | Allander Telec datatransport |
| dinea water | KPN datatransport | Ziggo BV datatransport |
