# Rapport over de bouwhistorisch verkenning

## Stomp van de molen van Speelman in Sassenheim

Monumentnummer 506223

Nico Jurgens  
Nieuwegein  
maart 2013

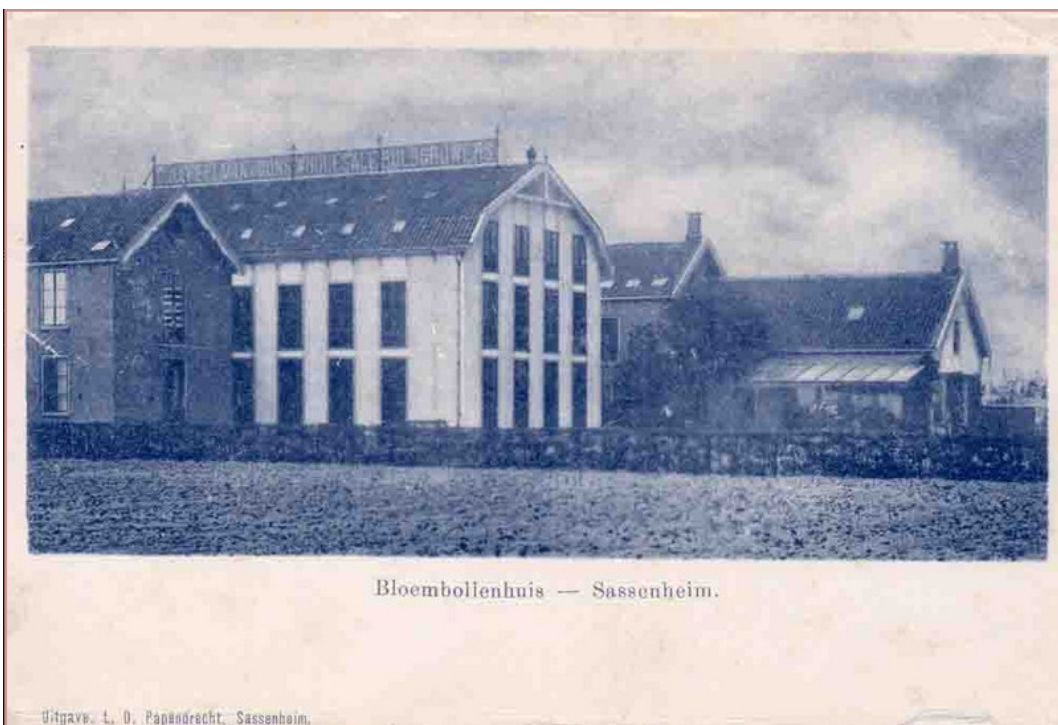
*Prentbriefkaart van de gebouwen van de firma Speelman en Zonen. De stomp staat achter het witte gebouw. Geheel rechts de in 1876 gebouwde woning. Tussen de stomp en de woning is bedrijfsruimte gebouwd.*

De stomp werd gebruikt als opslag (de onderste twee verdiepingen) en kantoor (de bovenste verdieping) voor het bollenbedrijf van Speelman. Later werden schuren tegen de molenstomp aangebouwd; hiertoe werd enkele doorgangen in het metselwerk gehakt. Meer uitbreidingen van de bedrijfsruimte werden los van de molen gerealiseerd.

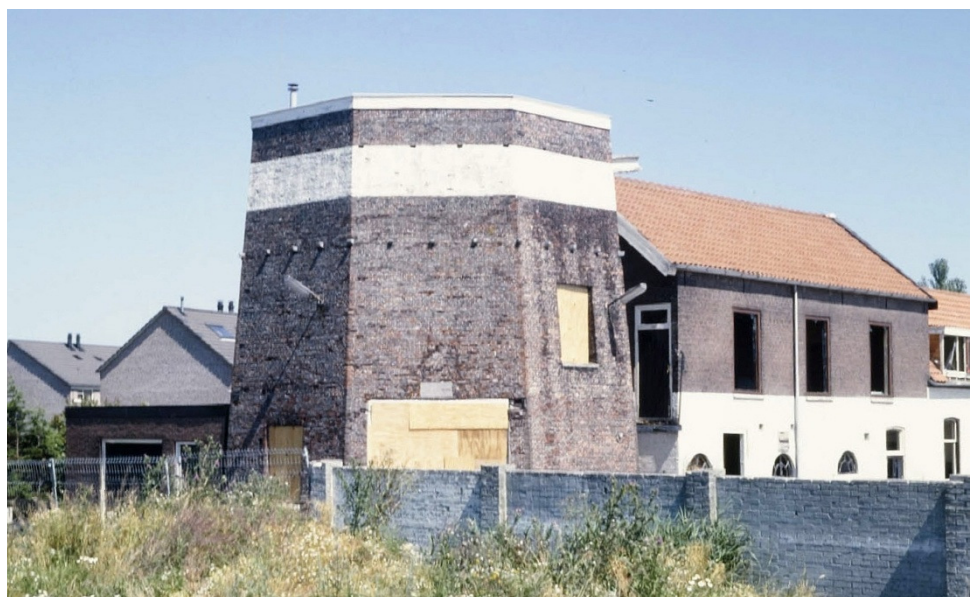
*Gedeelte uit dia van  
A.J. de Koning,  
directeur van  
Vereeniging De  
Hollandsche Molen  
1 juli 1990. Kort bij  
de molen zijn al  
woningen gebouwd..*
