# Landschappelijke inpassing Amerongerwetering 26

Huidige situatie

12 - oktober - 2021

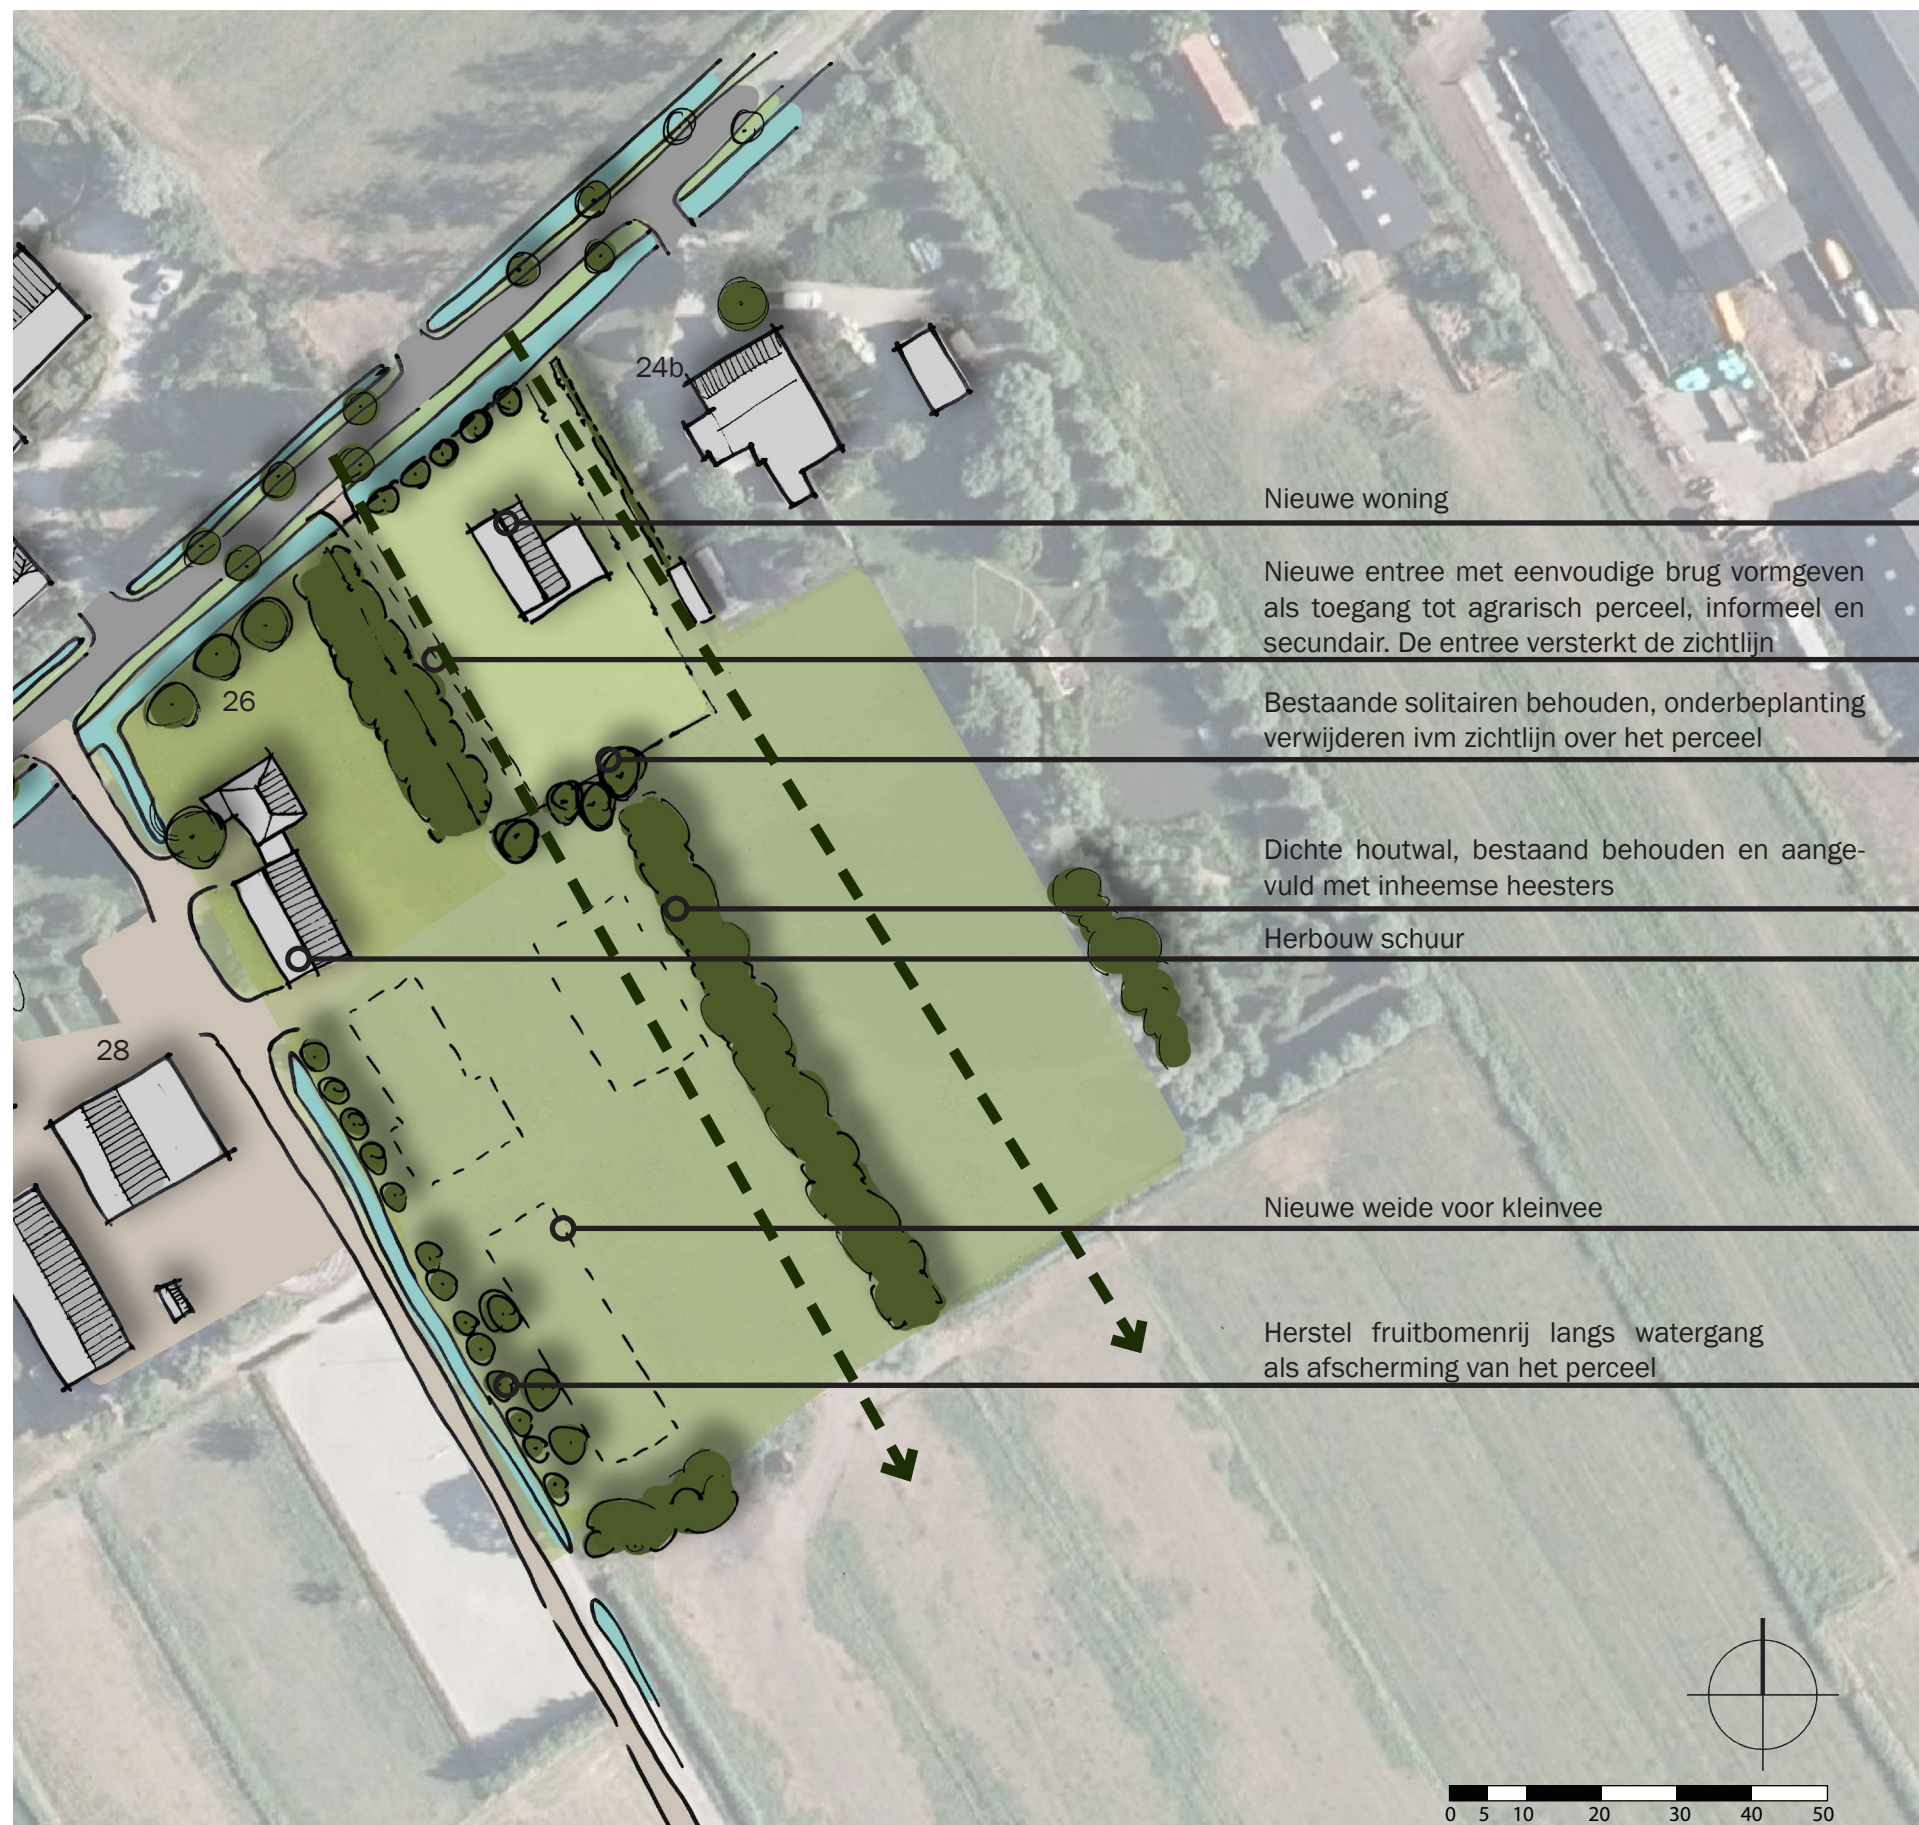
- Twee nieuwe zichtlijnen worden gecreëerd aan weerszijden van de nieuwbouw. Deze zichtlijnen blijven open en bieden zicht op het achterliggende landschap.

- De nieuwe inrit wordt uitgevoerd met een eenvoudige brugconstructie en als agrarische toegang vormgegeven. De weg is smal, ca. 3 meter breed. De verharding bestaat uit boerengrind of beton (klinkers). Deze inrit versterkt tevens de zichtlijn richting het landschap.

- De huidige houtopstand die dwars staat op de verkavelingsrichting aan het einde van het nieuwe perceel wordt uitgedund ten behoeve van de nieuwe zichtlijn. De onderbegroeiing wordt verwijderd zodat er tussen de bomen door zicht is op het achterliggende landschap.

- De brede houtwallen langs de perceelsgrens blijven behouden en worden aangevuld met inheemse heesters zodat het een dicht en rechtlijnig element vormt in het landschap. De toegevoegde beplanting is inheems en divers. Als beplanting kan gedacht worden aan: Gelderse roos, zwarte els, wilde kardinaalsmuts, gewone vlier, hulst, sporkehout, wilde liguster, Spaanse aak en gele kornoelje.

- Heggen die worden toegepast zijn van streekeigen beplanting zoals Spaanse aak, liguster of meidoorn.
- De percelen worden ingericht aansluitend bij de landelijke omgeving. Een (dieren)weide, moestuin of hoogstamfruitbomen zijn hier passend.

- Als afscherming tussen de percelen van nr. 26 en 28 wordt de huidige fruitbomenrij aangevuld en versterkt met diverse fruitrassen (half) hoogstam. Bijvoorbeeld een mix van hand- en moesappels, pruimen en peren.

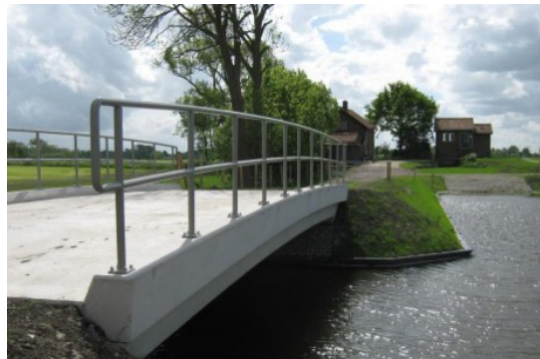
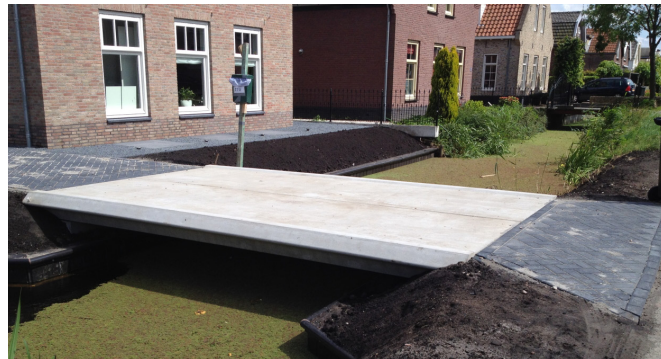
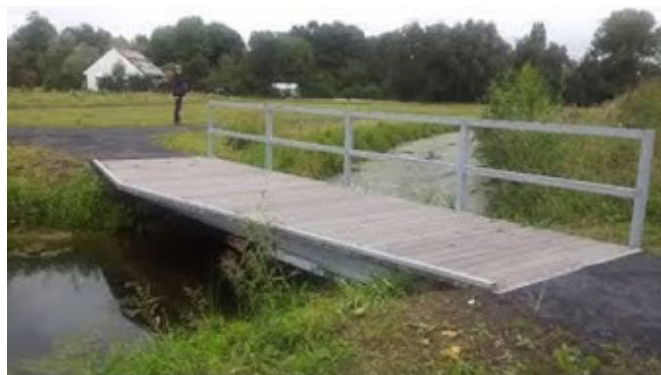
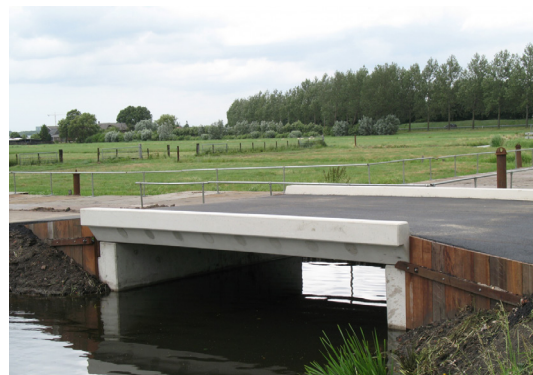
Eenvoudige brugconstructies als entree

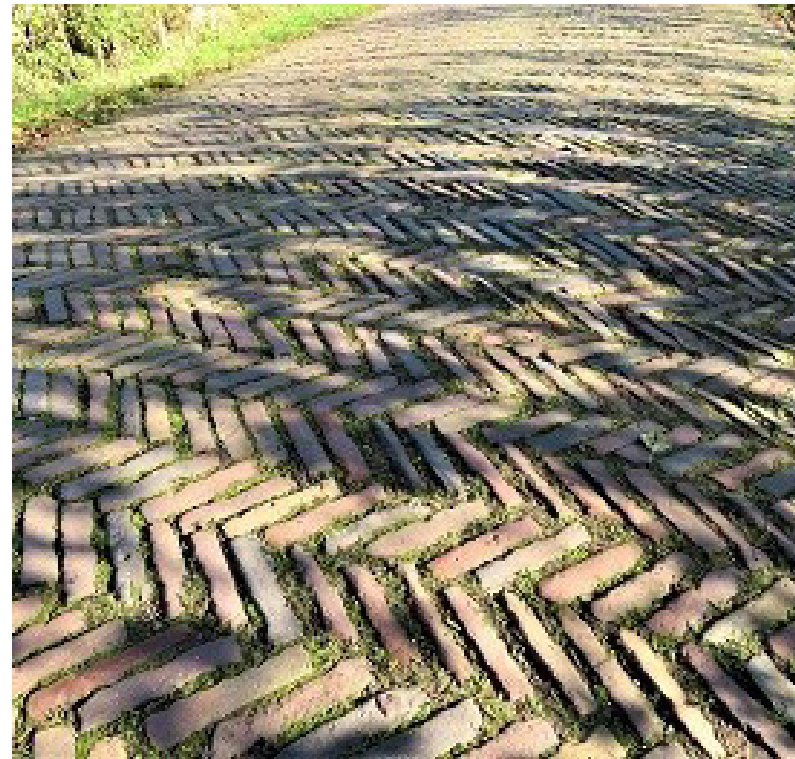
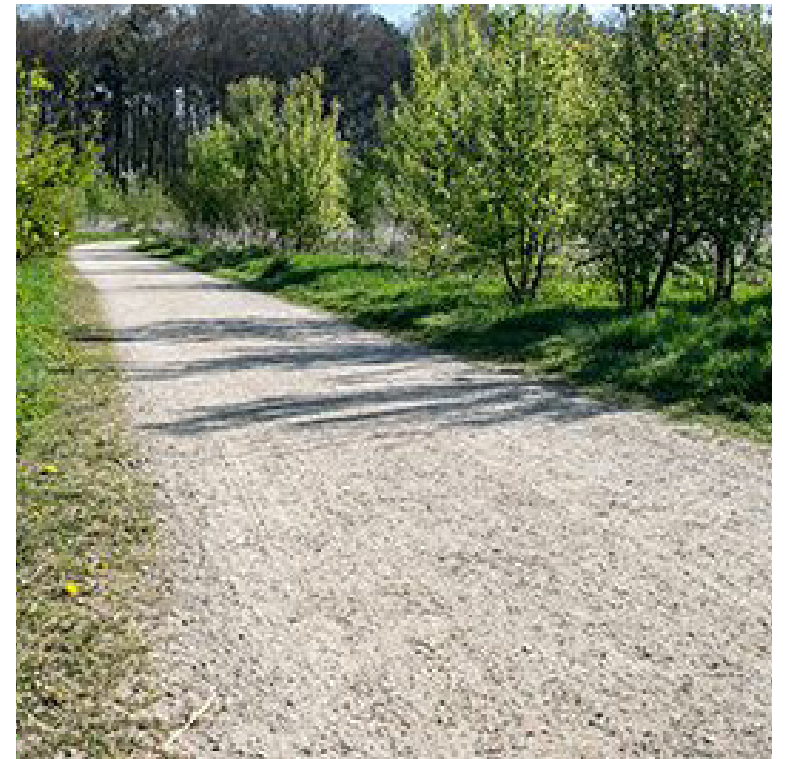
Inrit vormgegeven als agrarische toegangsweg

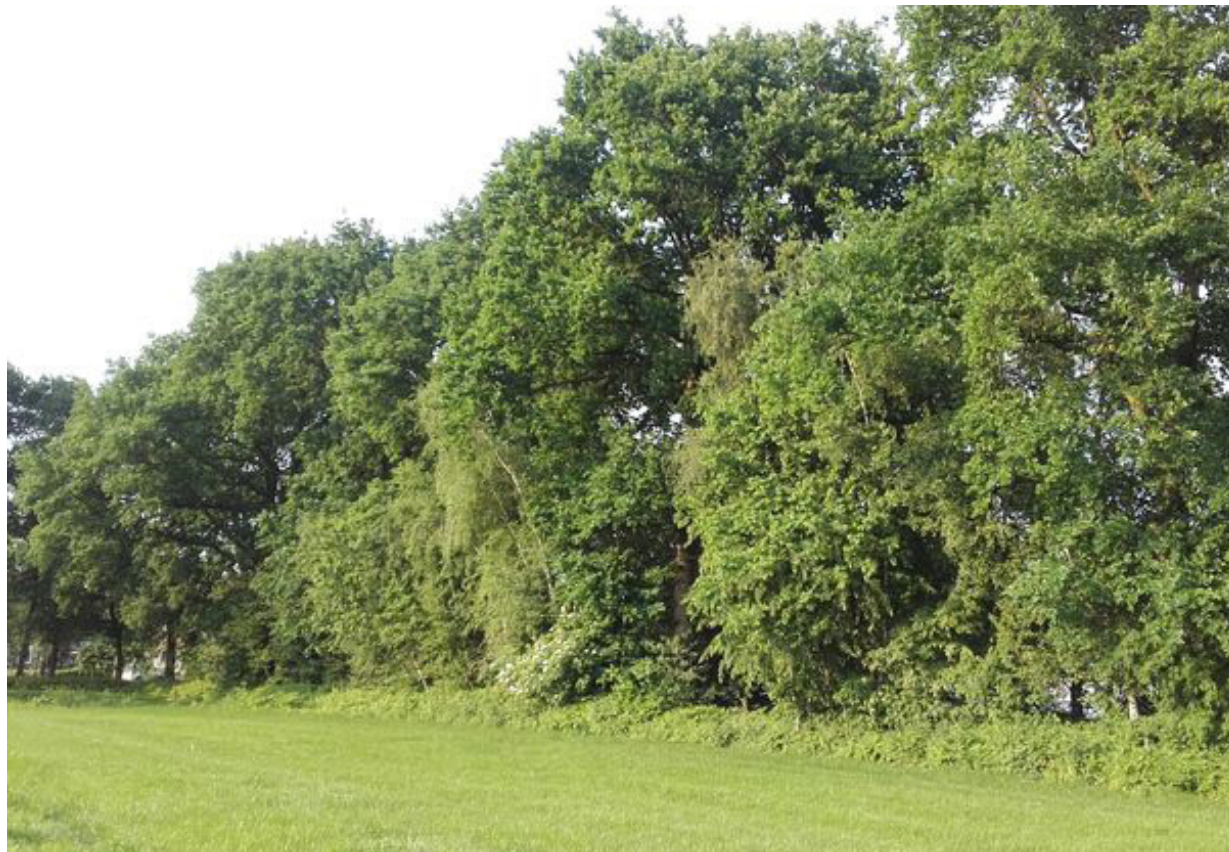
Dichte houtwal

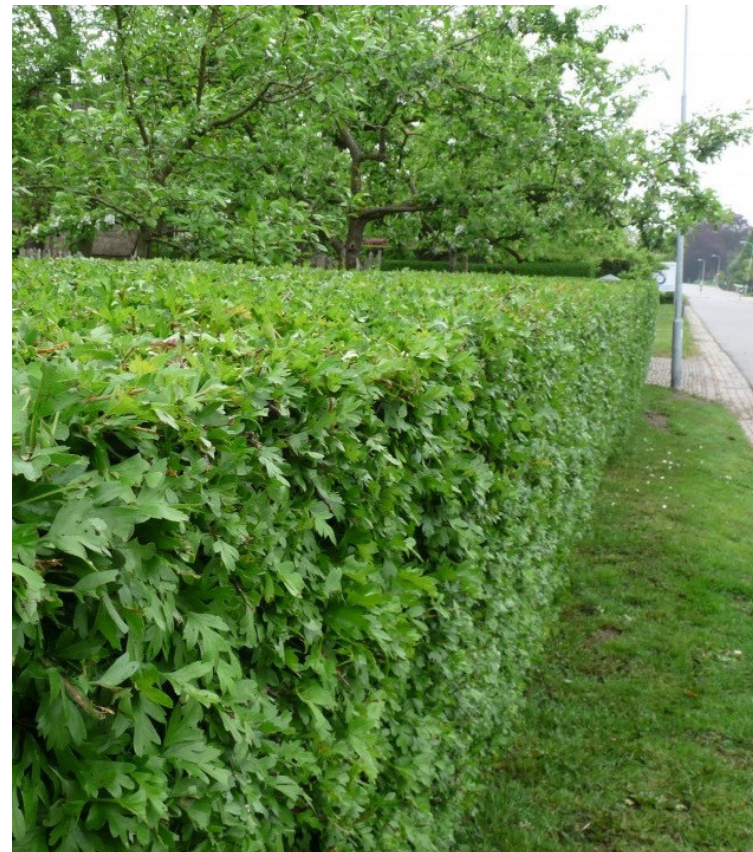
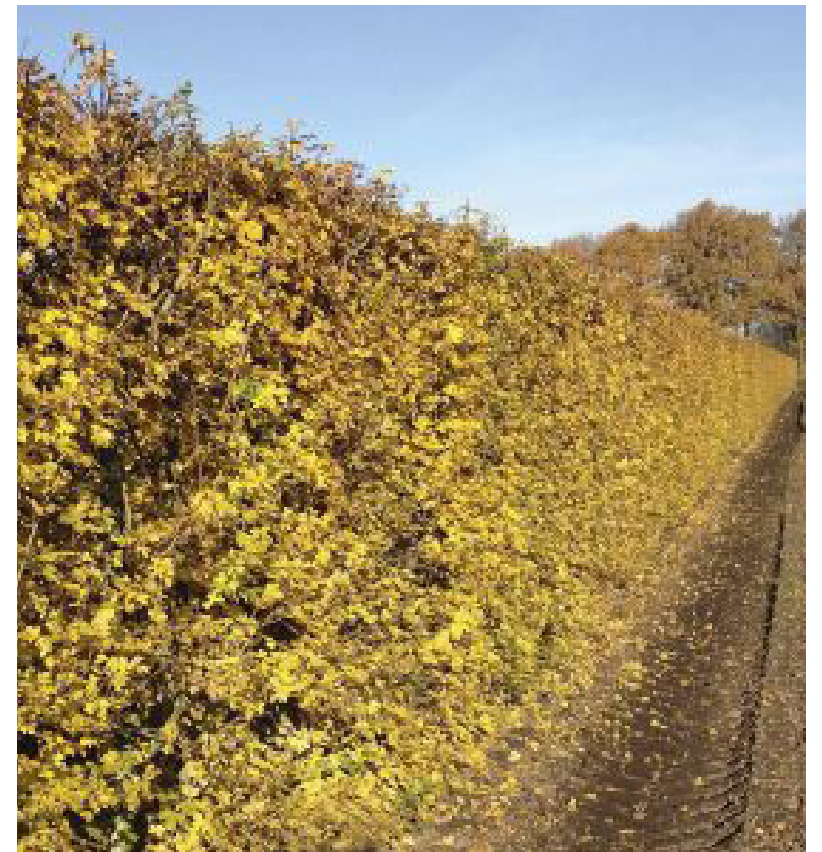
Streekeigen hagen
