## Verkennd Bodemonderzoek

Project: 2023-289

Locatie: perceel tegenover Meddoseweg 33 te Groenlo

Datum: 24 november 2023

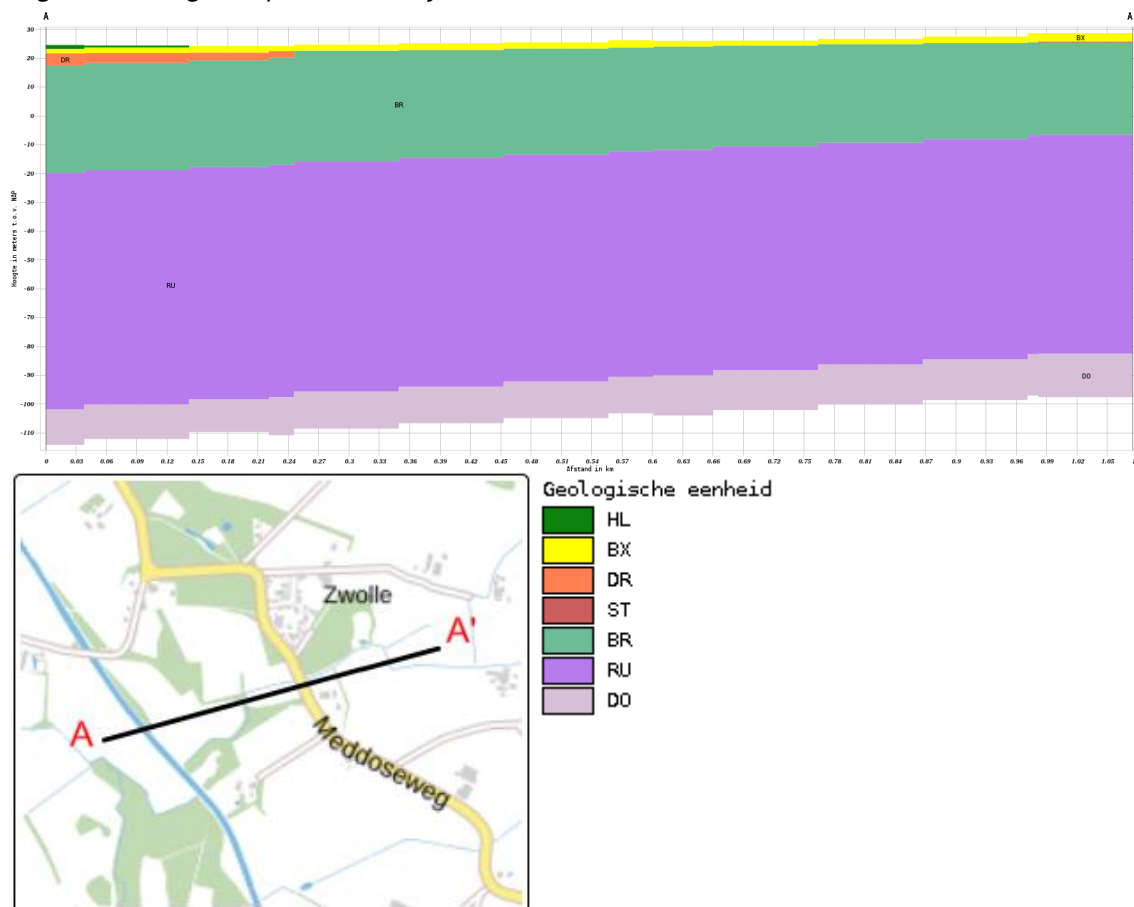
*Figuur 1 Geologisch opbouw landelijk model DGM v2.2*

De regionale geohydrologische bodemopbouw is weergegeven in onderstaande figuur.

De boorlocatie bevindt zich circa 26 meter boven NAP.

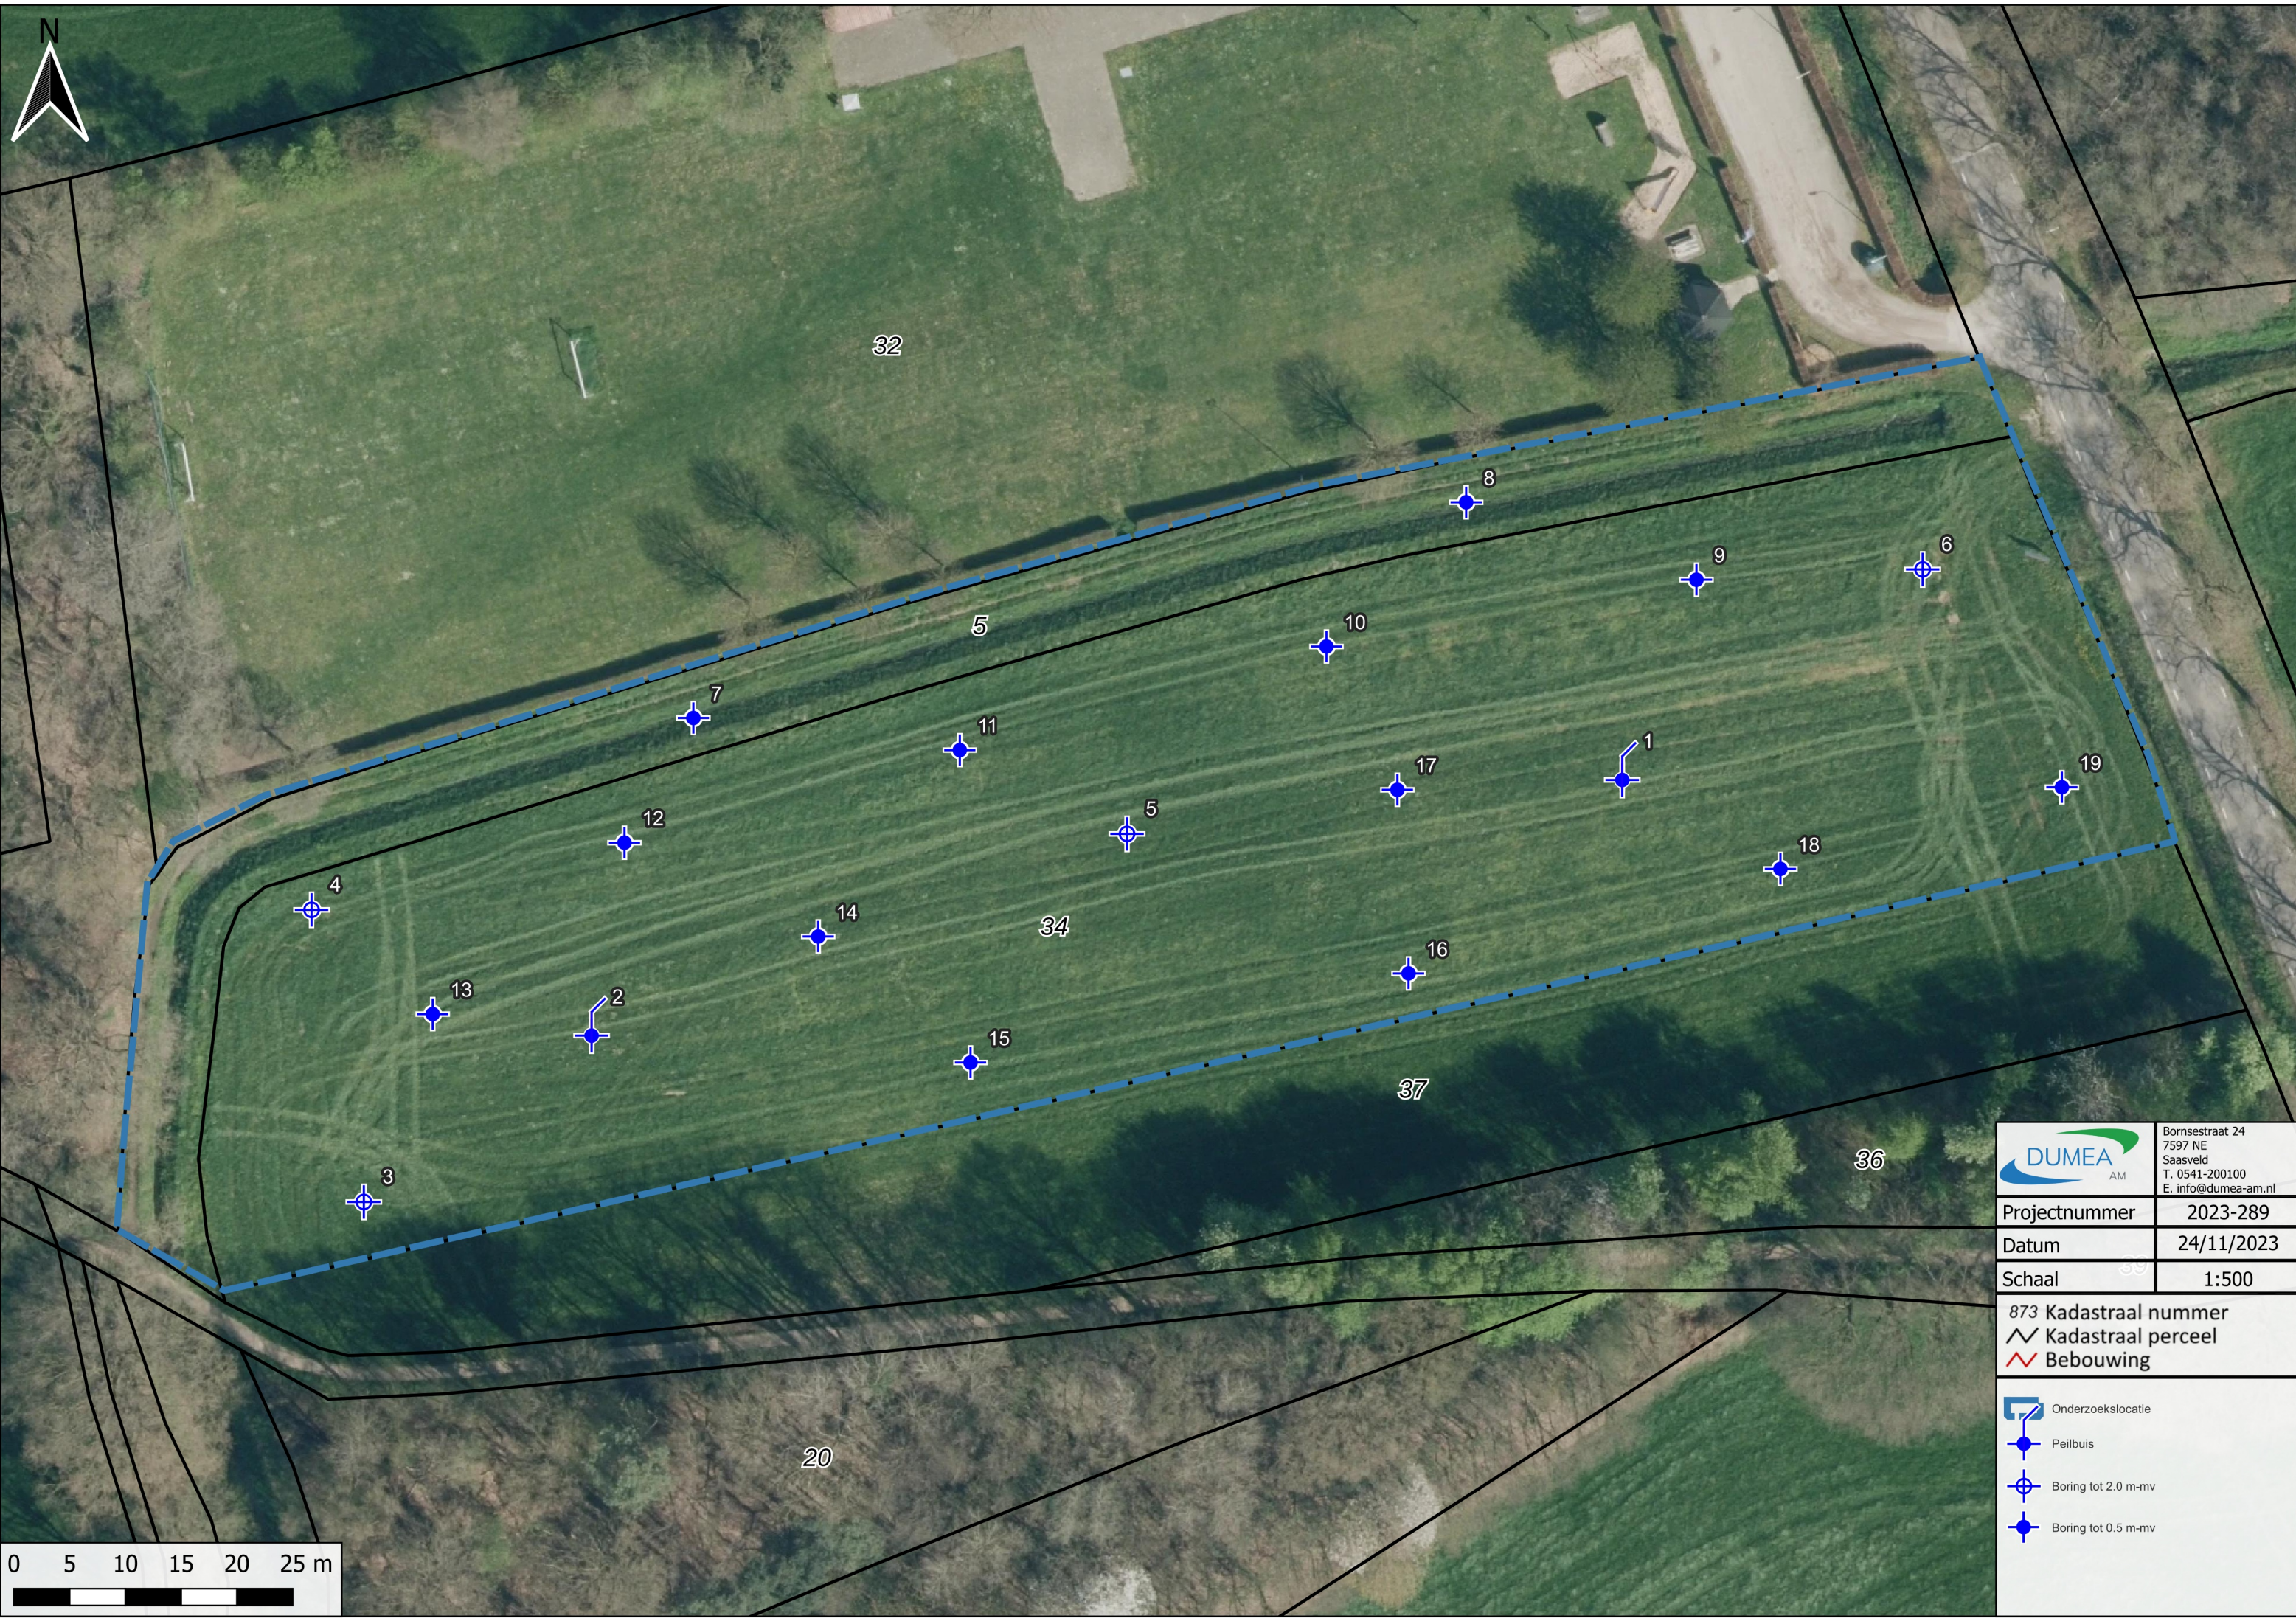
Overzichtstekening boorpunten

De veldwerkzaamheden zijn uitgevoerd op 1 november 2023 (plaatsing peilbuizen en monsternamen grond), 10 november 2023 (monsternamen grondwater). De positie van de boorlocaties zijn weergegeven in bijlage III.

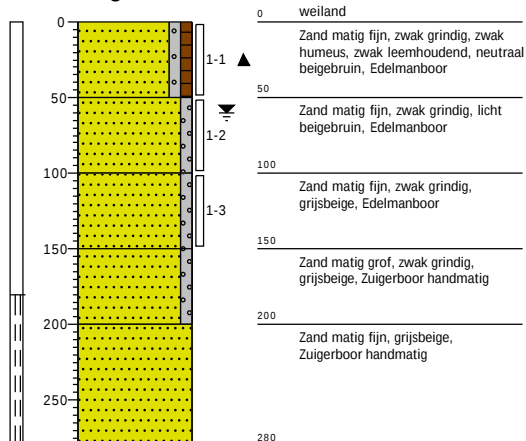
### Boring: 1

| Boring | Diepte boring (m -mv) | Traject (m -mv) | Grondsoort | Waargenomen bijzonderheden |
|---|---|---|---|---|
| 1 | 2,80 | 0,00 - 0,50 | Zand | zwak leemhoudend |

X: 241930,31  
Y: 449690,75  
Datum: 1-11-2023  
GWS: 60

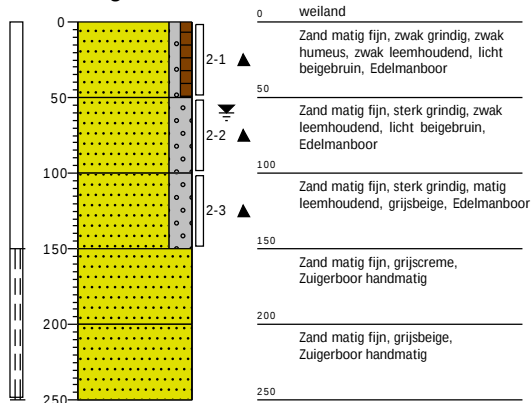
### Boring: 2

| Boring | Diepte boring (m -mv) | Traject (m -mv) | Grondsoort | Waargenomen bijzonderheden |
|---|---|---|---|---|
| 2 | 2,50 | 0,00 - 0,50 | Zand | zwak leemhoudend |
| | | 0,50 - 1,00 | Zand | zwak leemhoudend |
| | | 1,00 - 1,50 | Zand | matig leemhoudend |

X: 241837,86  
Y: 449667,83  
Datum: 1-11-2023  
GWS: 60

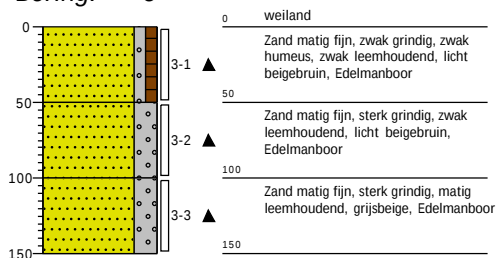
### Boring: 3

| Boring | Diepte boring (m -mv) | Traject (m -mv) | Grondsoort | Waargenomen bijzonderheden |
|---|---|---|---|---|
| 3 | 1,50 | 0,00 - 0,50 | Zand | zwak leemhoudend |
| | | 0,50 - 1,00 | Zand | zwak leemhoudend |
| | | 1,00 - 1,50 | Zand | matig leemhoudend |

X: 241817,43  
Y: 449652,92  
Datum: 1-11-2023

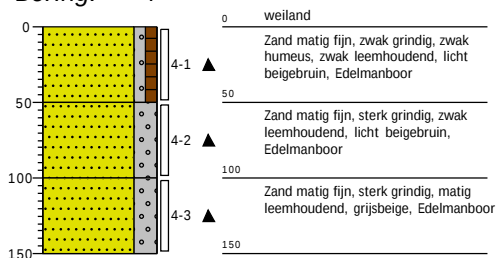
### Boring: 4

| Boring | Diepte boring (m -mv) | Traject (m -mv) | Grondsoort | Waargenomen bijzonderheden |
|---|---|---|---|---|
| 4 | 1,50 | 0,00 - 0,50 | Zand | zwak leemhoudend |
| | | 0,50 - 1,00 | Zand | zwak leemhoudend |
| | | 1,00 - 1,50 | Zand | matig leemhoudend |

X: 241812,74  
Y: 449679,11  
Datum: 1-11-2023

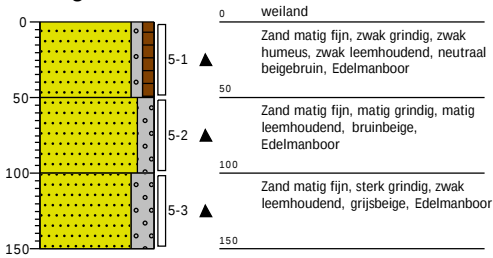
**Boring: 5**

| Boring | Diepte boring (m -mv) | Traject (m -mv) | Grondsoort | Waargenomen bijzonderheden |
|---|---|---|---|---|
| 5 | 1,50 | 0,00 - 0,50 | Zand | zwak leemhoudend |
| | | 0,50 - 1,00 | Zand | matig leemhoudend |
| | | 1,00 - 1,50 | Zand | zwak leemhoudend |

X: 241885,89  
Y: 449685,92  
Datum: 1-11-2023

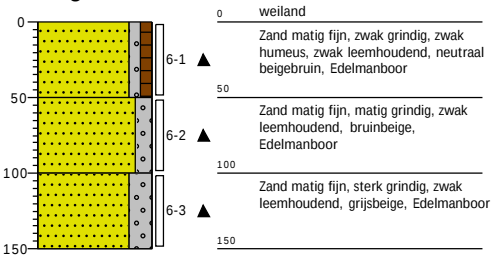
**Boring: 6**

| Boring | Diepte boring (m -mv) | Traject (m -mv) | Grondsoort | Waargenomen bijzonderheden |
|---|---|---|---|---|
| 6 | 1,50 | 0,00 - 0,50 | Zand | zwak leemhoudend |
| | | 0,50 - 1,00 | Zand | zwak leemhoudend |
| | | 1,00 - 1,50 | Zand | zwak leemhoudend |

X: 241957,26  
Y: 449709,63  
Datum: 1-11-2023

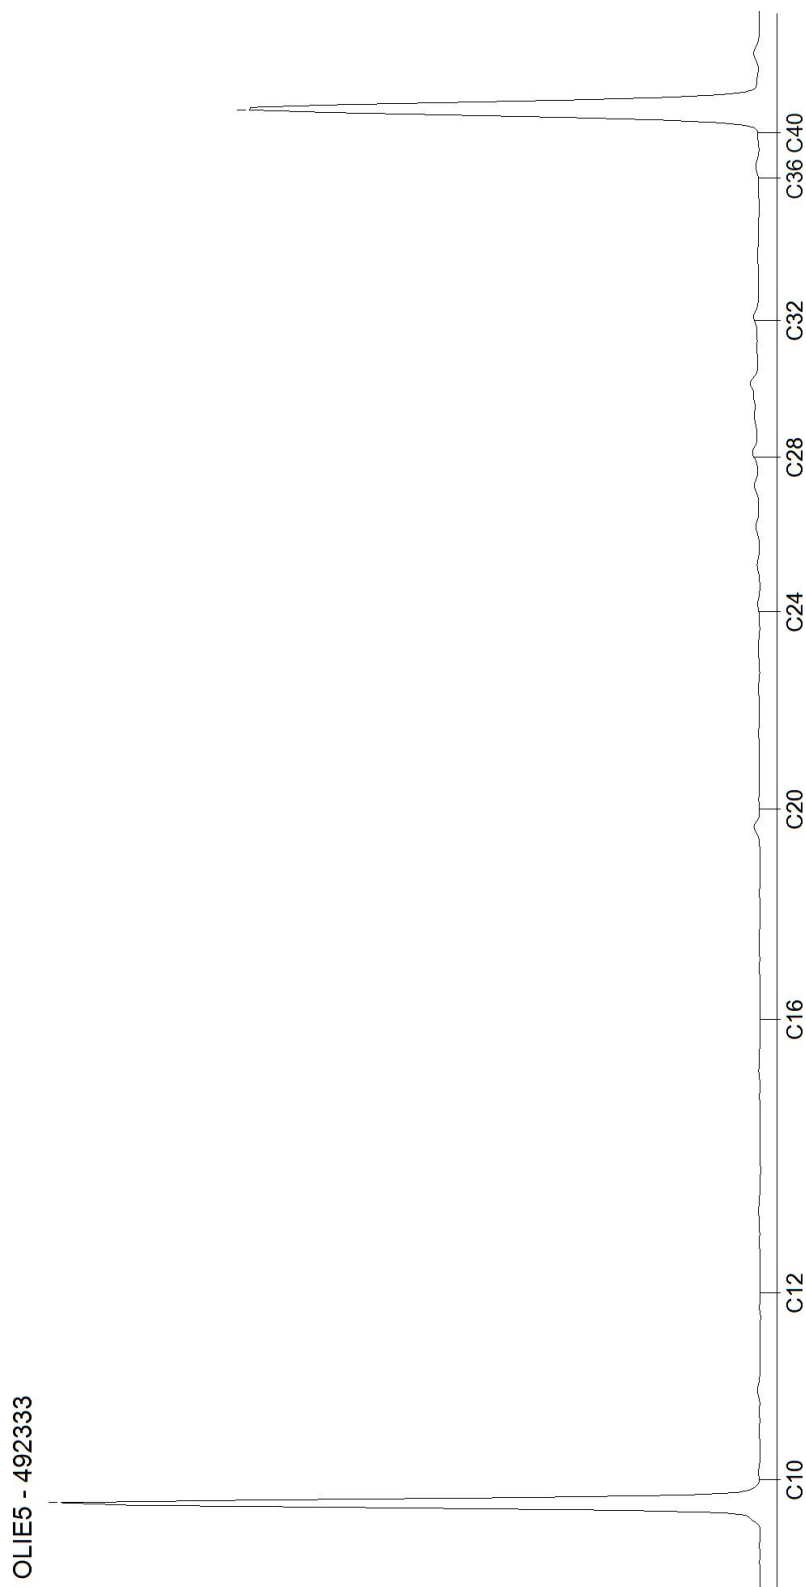
**Monster beschrijving: BM3**

In de bovengrondmengmonsters BM1 en BM2 en in de ondergrondmengmonster OM1 en OM2 zijn geen verhogingen aangetroffen. In het bovengrondmengmonster BM3 zijn lichte verhogingen kobalt, molybdeen en cadmium aangetroffen.

CHROMATOGRAM for Order No. 1336455, Analysis No. 492333, created at 07.11.2023 08:49:48

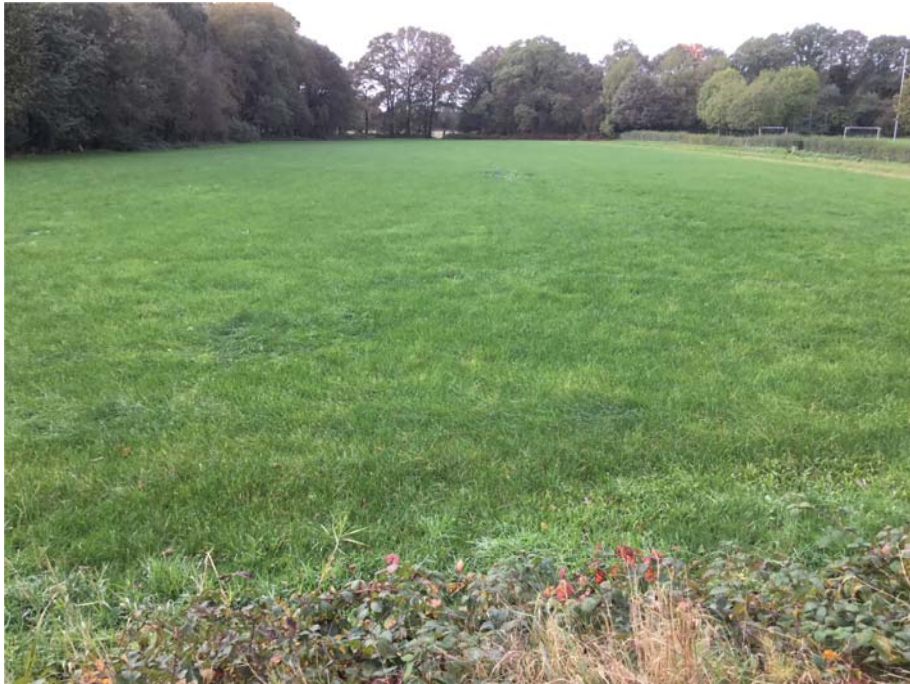
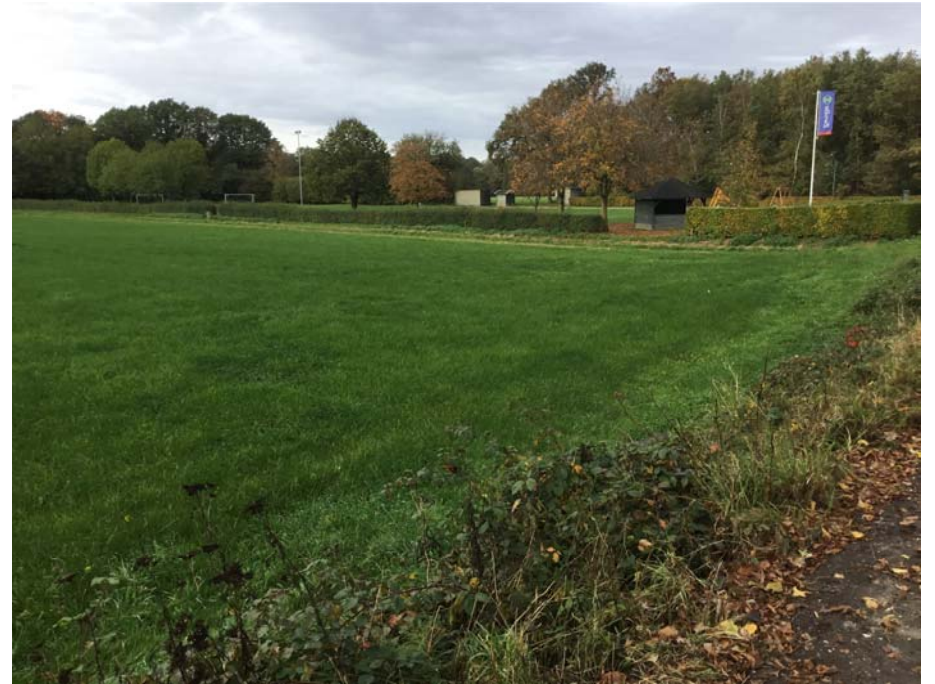
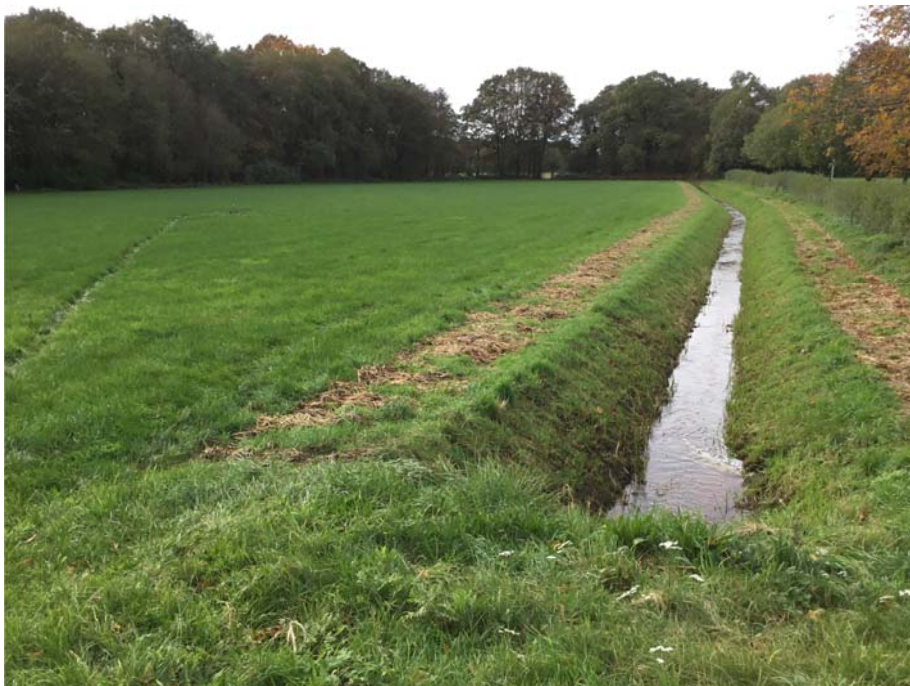
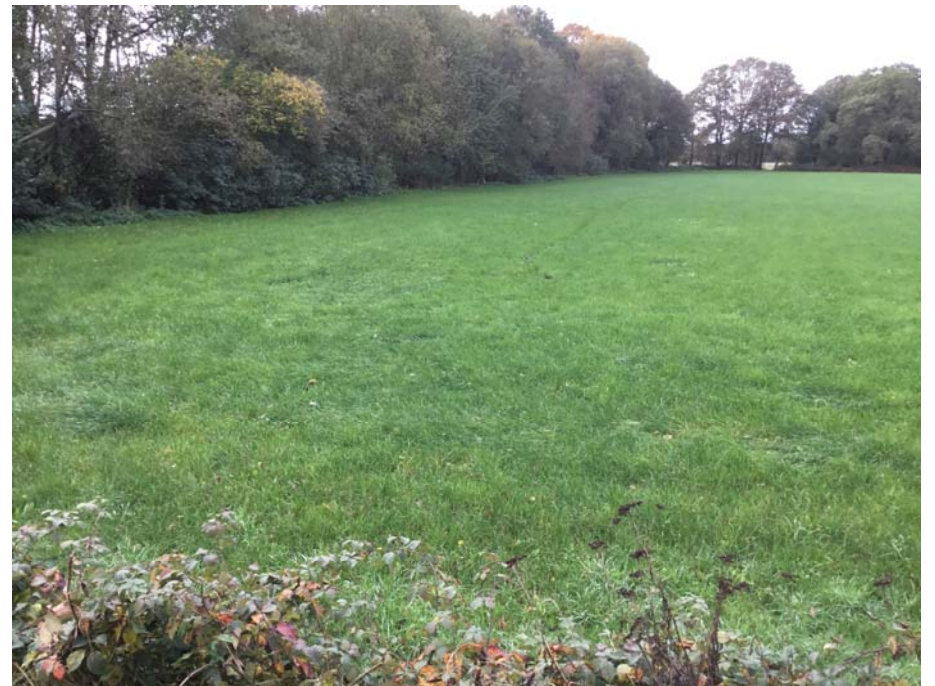
Foto's onderzoekslocatie

| Korte beschrijving van de onderzoekslocatie | De onderzoekslocatie bestaat uit grasland |

Er is geen puin of asbestverdacht materiaal aan het oppervlak of in de boringen aangetroffen.
