In dit inrichtingsplan wordt een nadere toelichting gegeven op het ontwerp voor het nieuw te realiseren woonerf aan de Witte Rieteweg 30b. Op dit voormalig agrarisch erf worden schuren gesloopt en wordt een woning gerealiseerd. Aan de hand van diverse analyses, beleid en wensen van de beoogde bewoners is een inrichtingsplan met beplantingsplan opgesteld.

# Inrichtingsplan woning de Witte Rieteweg 30b

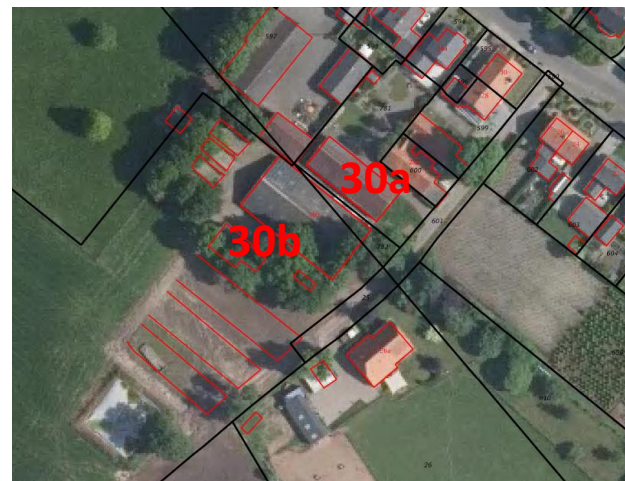
Figuur 1 Luchtfoto De Witte Rieteweg 30b en directe omgeving

Aan de Witte Rieteweg 30b is een agrarisch erf gelegen (zie figuur 1). Het betreft een voormalig agrarisch bedrijf met meerdere opstallen. In de loop der jaren zijn de opstallen in staat van verval geraakt vanwege het ontbreken van een actief bedrijf. Enkele jaren geleden is de locatie van eigenaar verwisseld; waarbij de nieuwe eigenaar de opstallen samen met omliggende gronden heeft verworven. Naast de aanwezigheid van enkele agrarische opstallen met asbest daken, is er tevens een oude mestzak aanwezig.

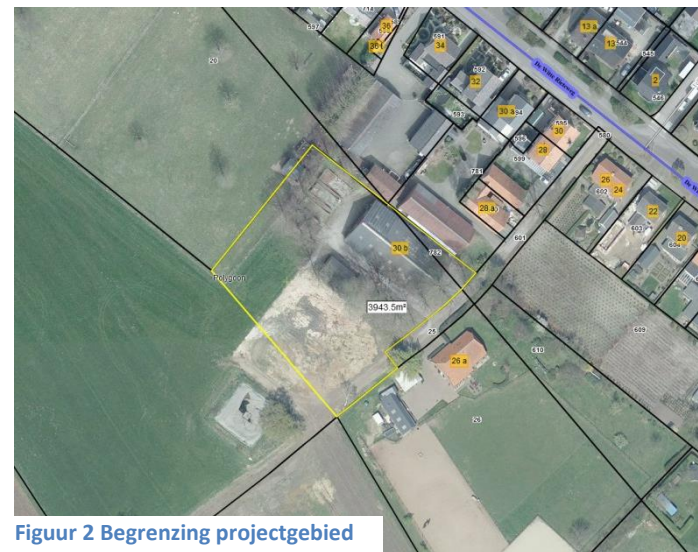
Figuur 2 Begrenzing projectgebied

Het doel van deze ontwikkeling is het saneren van alle bestaande opstallen aan de Witte Rieteweg 30b. Dit betreffen zowel de aanwezige schuren voorzien van asbest als de mestzak en overtollige verharding. Daarnaast zal de naastgelegen schuur op De Witte Rieteweg 30a worden gesaneerd. Door de ontwikkeling wordt een veilige leefomgeving gecreëerd en vormt het woonerf het sluitstuk van een kleinschalige woonstraat. De bewoners/eigenaren van de adressen de Witte Rieteweg 12, 26, 26a, 28, 30 en 30a maken op dit moment al gebruik van de doodlopende straat. Deze adressen zullen samen met dit erf hiermee een kleinschalige woonstraat vormen, zonder het (dagelijks) passeren van grote (landbouw)voertuigen. De totale oppervlakte van het projectgebied bedraagt 3944 m<sup>2</sup> (zie figuur 2). Uit het opgestelde ontwerp (hoofdstuk 3) blijkt dat een gedeelte hiervan zal worden ingericht t.b.v. wonen en het overige gedeelte agrarisch zal blijven.

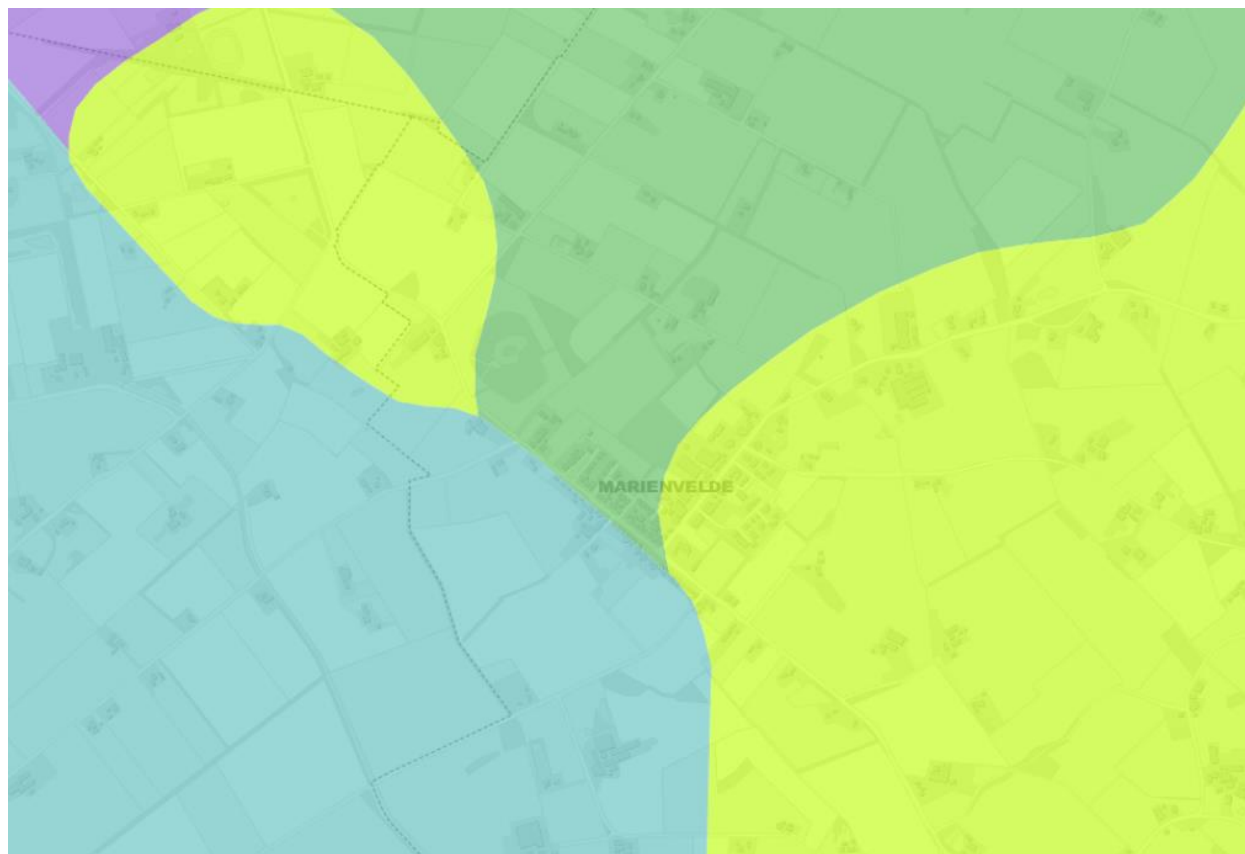
Figuur 3: Landschapstypologie

Mariënvelde ligt op de overgang van het broekgebieden en broekontginningenlandschap naar het kampenlandschap (zie figuur 3). Rond 1850 waren deze landschapstypen goed zichtbaar. Omdat de projectlocatie zich op de grens van beide gebieden bevindt, zijn onderstaand de kenmerken van beide typologieën opgenomen (bron: [www.landschapsbeheergelderland.nl](http://www.landschapsbeheergelderland.nl)).

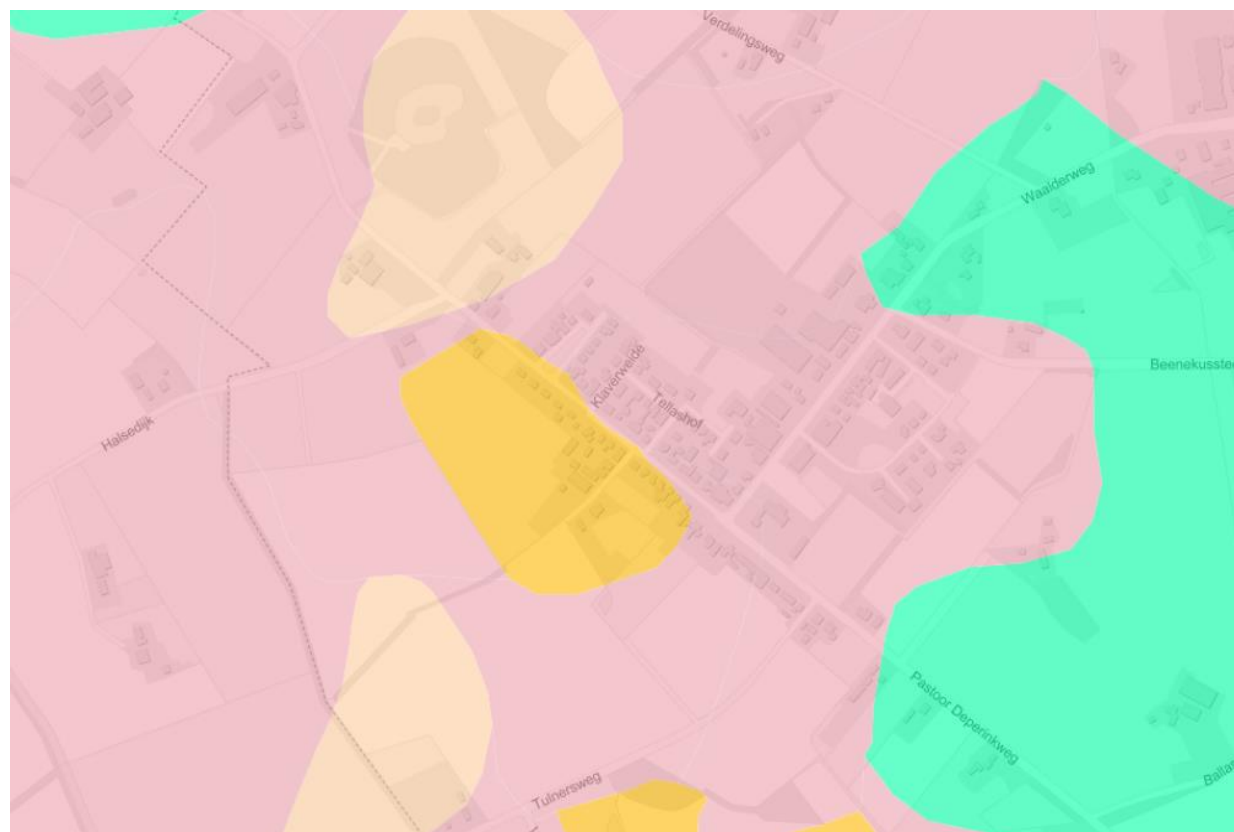
Figuur 4: Weergave bodemkaart

Door het bekijken van de bodemkaart (zie figuur 4) kan veel informatie worden ingewonnen over de kenmerken van het gebied. Mariënvælde is gelegen in het oosten van Nederland op de jongere dekzandgronden. Het grootste gedeelte van de kern van het dorp bestaat uit veldpodzolgronden. Wanneer wordt ingezoomd op het projectgebied is te zien dat de ondergrond ervan bestaat uit laarpodzolgronden.

Laarpodzolgronden behoren tot de oudere ontinningsgronden die voor een groot gedeelte door opmesting met zandrijke potstalmest zijn ontstaan. Deze gronden werden gevormd uit ontgonnen veldpodzolgronden die nabij de dorps-essen, waarvan de uitbreiding vormen, lagen.

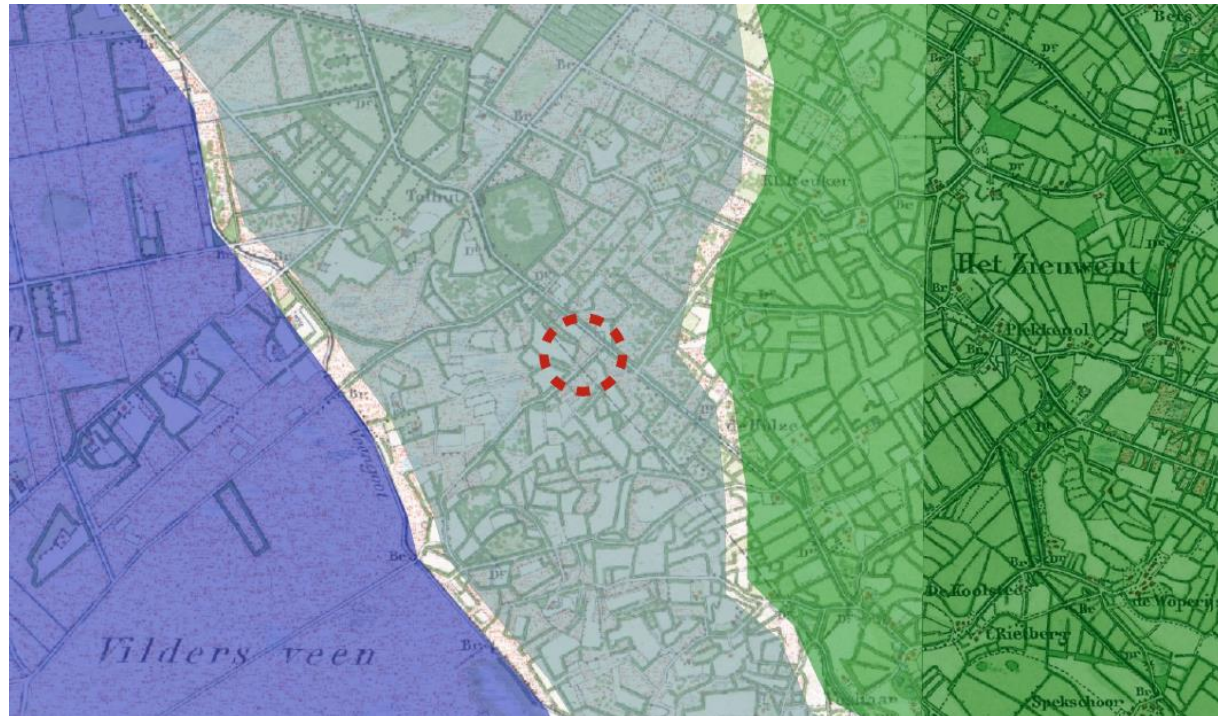
Figuur 5: Mariënelde ligt op de overgang van natte naar drogere gronden

Niet alleen uit de analyses van de bodem en het landschapstype blijkt dat Mariënelde op de overgang ligt van nattere naar drogere gronden. Ook wanneer de historische kaart van omstreeks 1900 wordt bekeken (zie figuur) is dit te zien. De periode rond 1900 wordt gezien als de tijd waarin de karakteristieken van de Nederlandse landschappen goed of zelfs het best zichtbaar waren. Ten zuidwesten van het dorp, richting Halle, lag het Vilders Veen. Dit was een nat veengebied dat ontwaterde op de Veengoot. Het Vilders Veen vormde een fysieke barrière tussen Mariënelde en Halle. Op de historische kaart is te zien dat er slechts enkele wegen door het Vilders Veen liepen.

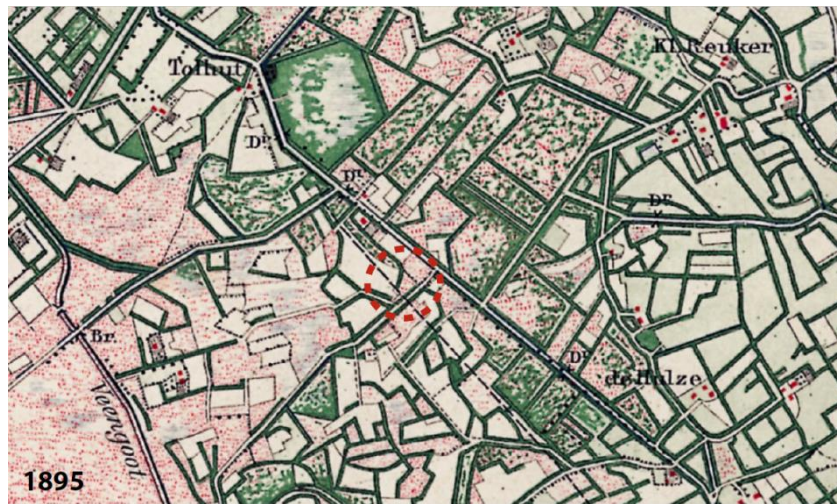
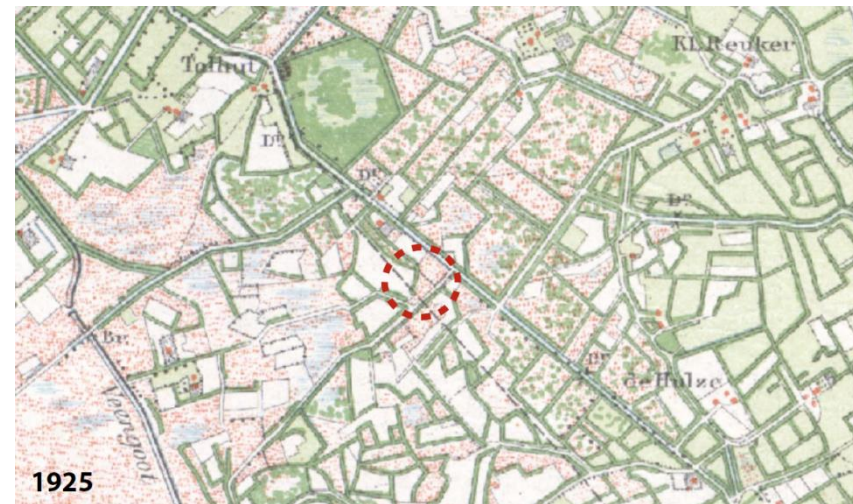
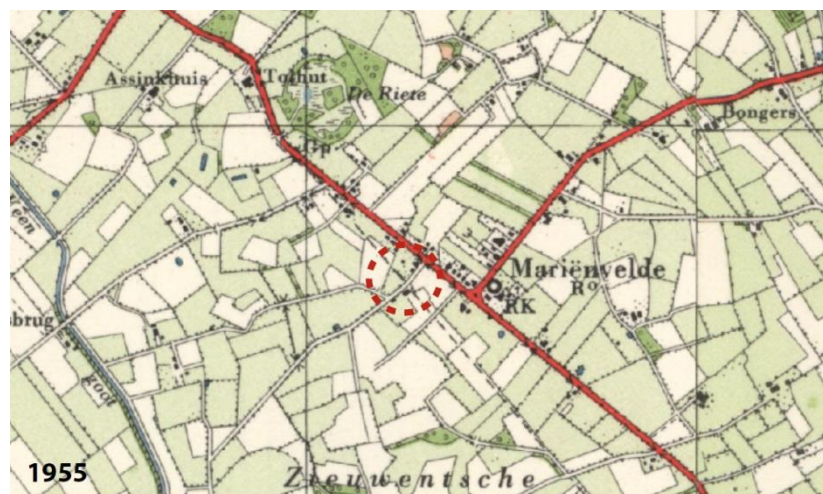
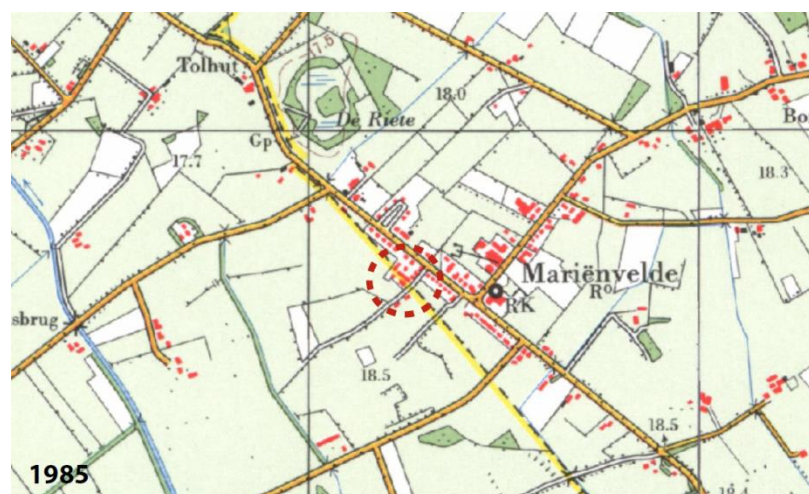
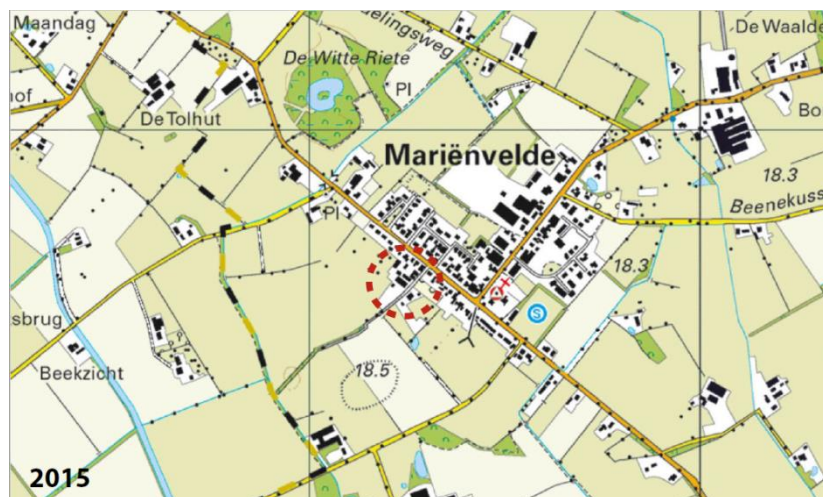
In de afgelopen 125 jaar is het landschap erg veranderd. Wanneer op de historische kaarten de jaartallen 1895, 1925, 1955, 1985 en 2015 worden bekeken is te zien dat het oorspronkelijke coulisselandschap grotendeels is verdwenen. Tot voor 1955 bestond de omgeving uit een kleinschalig verkaveld coulisselandschap met vooral natte gronden.

Mariënvelde als dorp werd toen nog niet genoemd. Wel zijn enkele verspreid gelegen woningen te zien en is de Witte Rieteweg aanwezig. Deze weg vormde een droge verbinding tussen Ruurlo en Lichtenvoorde. Ook de doodlopende weg waaraan het erf is gelegen, is goed te zien. In die tijd liep deze weg door richting de Veengoot en enkele erven in het veen.

Op de kaart van 1955 is te zien dat percelen groter worden door ruilverkavelingen en bosjes/singels/houtwallen verdwijnen en gronden worden ontgonnen. Deze ontwikkeling zet in de decennia daarop door. In 1985 is door de groei van Mariëvelde, verdere ontginning en ruilverkavelingen het coulisselandschap voor een groot deel verdwenen. Anno 2015 is op de topografische kaart niet veel verandering te zien. In de praktijk zien we wel kleinschalige veranderingen door de aanplant van knotwilgen (zie volgende paragraaf) en herstel van poelen.

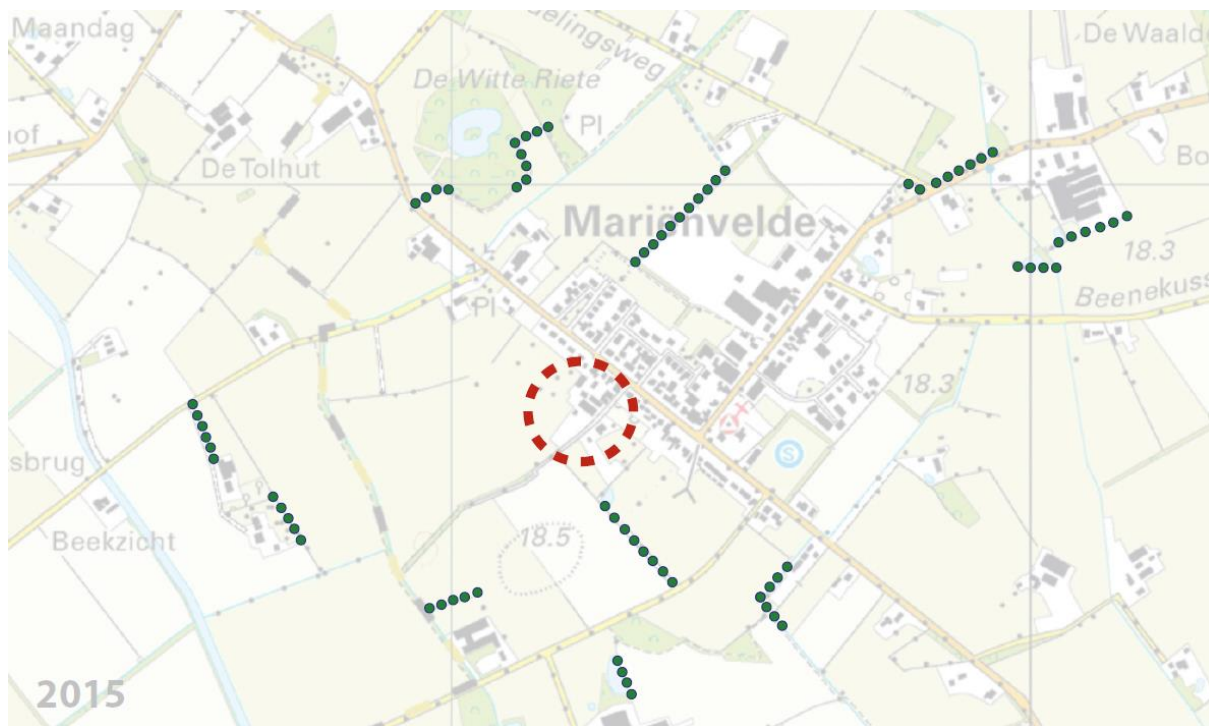
Figuur 6: Knotwilgen in omgeving van Mariënvelde

Ondanks dat knotwilgen de afgelopen decennia zijn verdwenen uit het Achterhoekse landschap, zijn ze bezig met een comeback. In de directe omgeving van Mariënvelde zijn de afgelopen 10 jaar veel knotwilgen aangeplant. Deze knotwilgen accentueren het type landschap en vormen een welkom landschapselement.

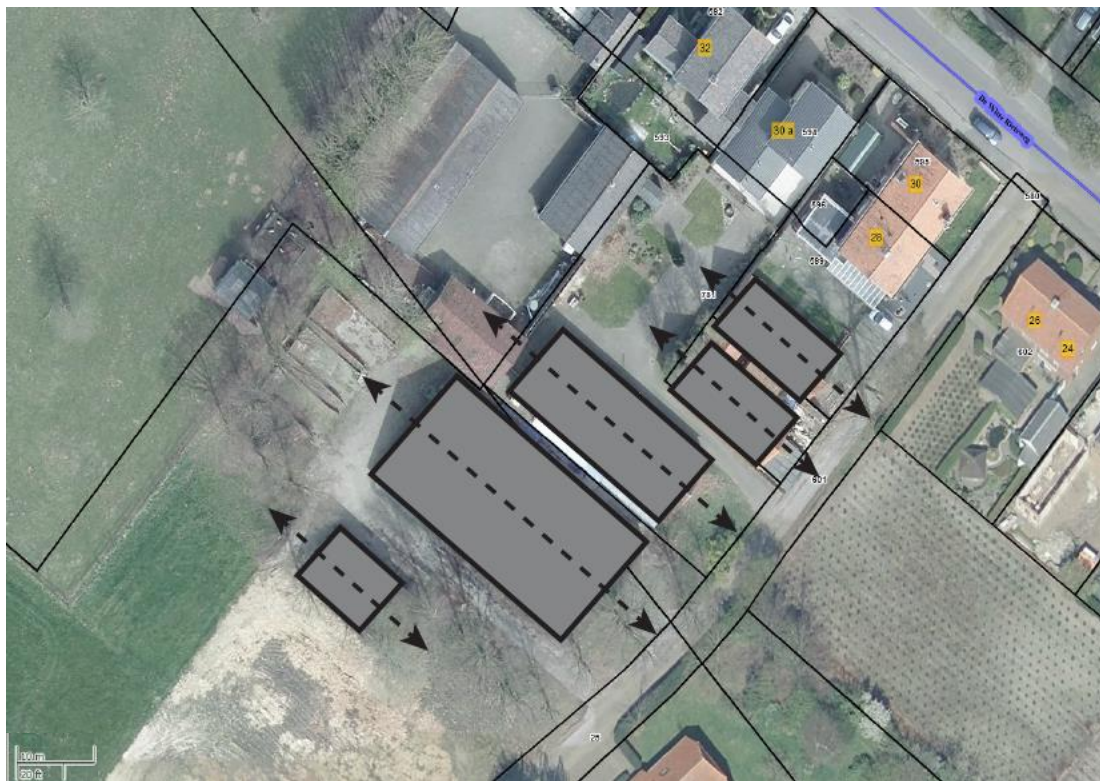
Figuur 7 Eenduidige nokrichting bebouwing op erf

Het agrarische erf vormt de enige nog aanwezige boerderij binnen of aan de dorpsrand van Mariënveld. Wanneer naar de ontwikkeling van het agrarisch bedrijf wordt gekeken, is te zien dat deze zich vanaf de Witte Rieteweg richting het zuiden heeft uitgebreid. Direct aan de Witte Rieteweg ligt huisnummer 28, wat het oorspronkelijke woonhuis was. In de loop van de decennia zijn eerst twee geschakelde kleine stallen gebouwd. De eerste uitbreiding leidde tot de bouw van een extra stal (wordt tevens gesloopt). Tot slot is in 1972 een ligboxenstal en kapschuur gebouwd. Opvallend aan de bebouwingsstructuur is dat alle stallen eenzelfde nokrichting hebben (zie figuur 7).

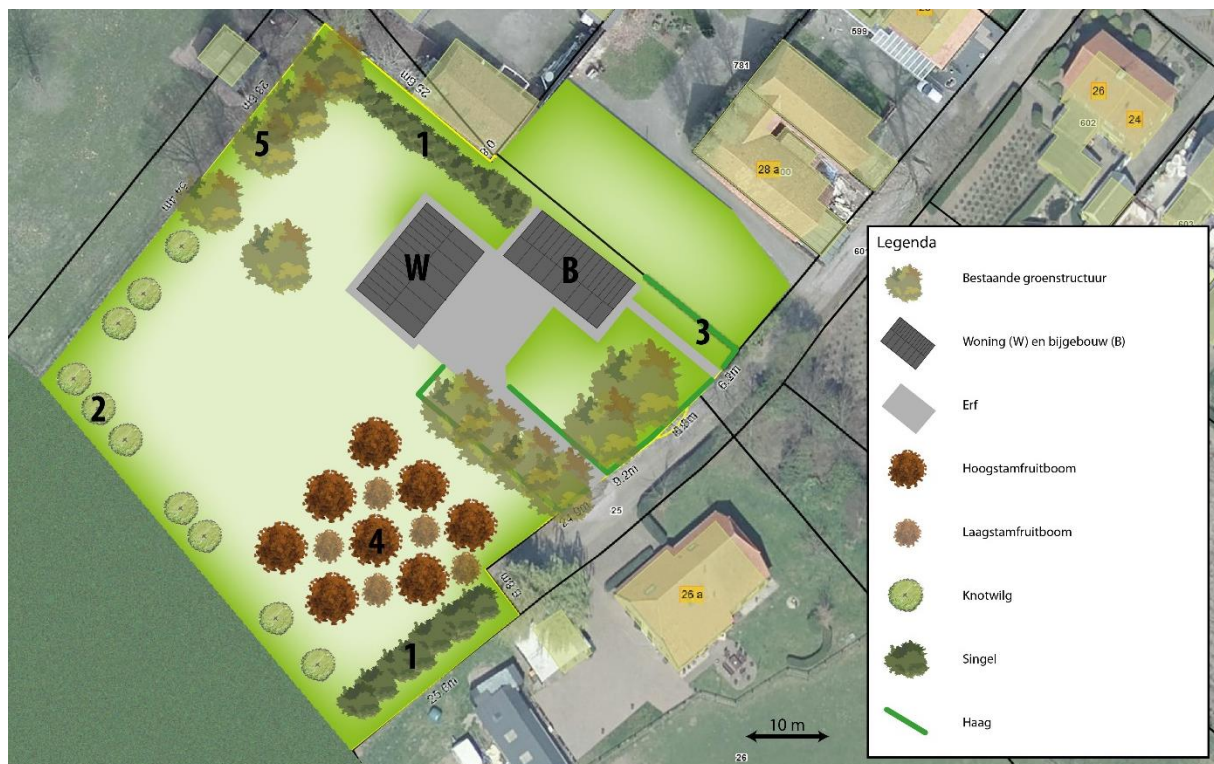
Figuur 8 Inrichtings/beplantingsplan

Het inrichtingsplan (zie figuur 8) voor de Witte Rietweg 30b is gebaseerd op de voorgaande hoofdstukken en bestaat uit verschillende onderdelen.

Het ontwerp voor het erf is geënt op de geschiedenis van het gebied: een (nat) coulisselandschap. Daarom wordt de bestaande groenstructuur wordt gerespecteerd en benadrukt deze een (voormalig) kamer uit het coulisselandschap. Enkele zieke bomen zijn verwijderd. Om een tweede kamer te creëren worden langs de rand van het perceel knotwilgen aangeplant.

Met de aanplant van een houtsingel wordt het oorspronkelijke coulisselandschap herstelt. Het vormt een aanvulling op het lijnelement dat verder naar het zuiden loopt. Wat betreft plantenkeus is gekozen voor inheems materiaal en aan te sluiten bij de bestaande singel. De planten worden aangeplant in driehoeksverband en er wordt een solitaire eik aangeplant. De planten worden per 3 aangeplant. Er worden 3 rijen aangeplant, met een onderliggende afstand van 1 meter. De afstand tot de perceelgrens bedraagt 2,5 meter.

Om het coulisselandschap te herstellen wordt een tweede kamer gecreëerd door de aanplant van knotwilgen. Door te kiezen voor knotwilgen wordt tevens de overgang van het drogere kampenlandschap naar het nattere broek(ontginningen)landschap benadrukt. Knotwilgen hebben grote cultuurhistorische en ecologische waarde. De bomen worden in een rij rondom het erf aangeplant. Door de bomen niet precies in een repeterend patroon of kaarsrecht aan te planten, ontstaat direct een organisch beeld.

Om de kavel af te schermen en aansluiting te zoeken bij de door eiken gevormde groene kamer, wordt een (vlecht)heg aangeplant. Als soort is gekozen voor een meidoornhaag; qua stijl een soort die het agrarische karakter van het erf beter benadrukt dan bijvoorbeeld een beukenhaag. Bekeken zal worden of de heg uitgevoerd kan worden als een vlechthege. Heggen worden al meer dan 2.000 jaar gevlochten om het vee in de wei of buiten de akker te houden. Dat weten wij dankzij de schrijver van Julius Caesar die hier een uitgebreide beschrijving van gaf. Circa 100 jaar geleden kwamen in Nederland nog overal vlechthege voor. We weten eigenlijk weinig meer van dit oude ambacht want de vlechttechniek raakte overbodig door de komst van het prikkeldraad en de laatste ambachtslieden zijn bijna allen gestorven. Met het verdwijnen van de vlechthege ging een stuk streekgebonden cultuurhistorie voorgoed verloren en verdween ook de flora en fauna die hierin haar leefgebied had (bron: [www.vlechthege.nl](http://www.vlechthege.nl)). Om aan te sluiten bij het agrarische (historische) karakter van het erf, is gekozen voor een passende soort, de eenstijlige meidoorn.

Op de aangrenzende agrarische gronden wordt een fruitboomgaard aangeplant. Boomgaarden bij boerderijen zijn door de loop der jaren vaak verdwenen, het aantal rassen loopt daarbij drastisch terug. Om die reden is gekozen voor 'vergeten rassen'. In overleg gespecialiseerd fruitboomkweker Ten Elsen uit Neede zijn soorten en positie bepaald. Hierbij worden zowel laagstam als hoogstamfruitbomen aangeplant. Laagstam fruitbomen geven eerder vruchten maar hebben ook een kortere levensduur. De laagstamfruitbomen worden tussen de hoogstamfruitbomen aangeplant. Na plus minus 10 jaar geven de hoogstamfruitbomen vruchten en kan er voor worden gekozen de laagstam fruitbomen te verwijderen.

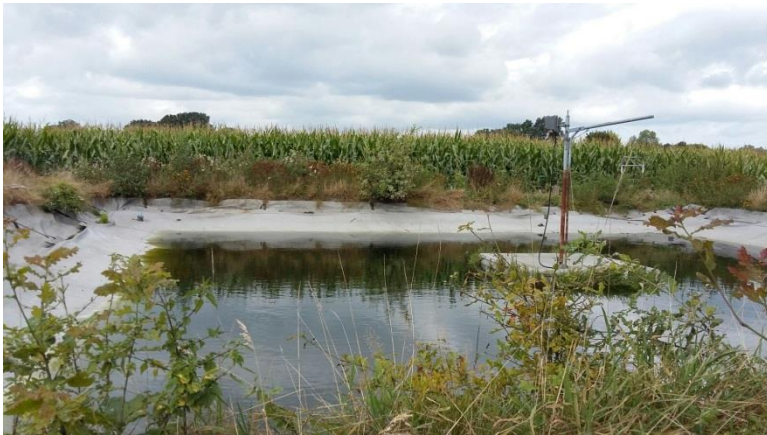
Figuur 15: Mestzak

De aanwezige mestzak heeft een oppervlakte van 289 m<sup>2</sup>. Ondanks dat een mestzak geen schuur betreft, heeft de uitstraling ervan wel flinke impact op de omgeving. In totaal is er dan ook 1205 m<sup>2</sup> aan landschap ontsierende elementen aanwezig. In bijlage 1 is een fotocollage van de betreffende bebouwing en mestzak opgenomen.

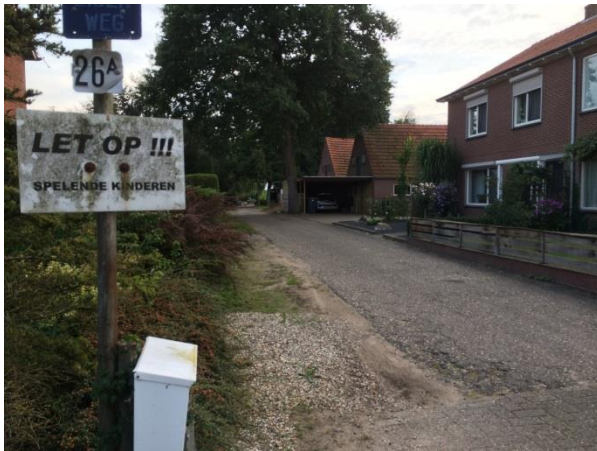
Figuur 18: Toegangsweg: Let op, spelende kinderen!!!

De locatie wordt middels een smalle doodlopende toegangsweg ontsloten op de Witte Rieteweg. De weg is op meerdere plekken in matige tot slechte staat en is dermate smal dat grote voertuigen zoals tractoren en vrachtauto's elkaar niet kunnen passeren. In het verleden heeft dit al meermaals tot gevaarlijke situaties geleid. Om die reden is er dan ook een bordje 'let op, spelende kinderen!!!' geplaatst.

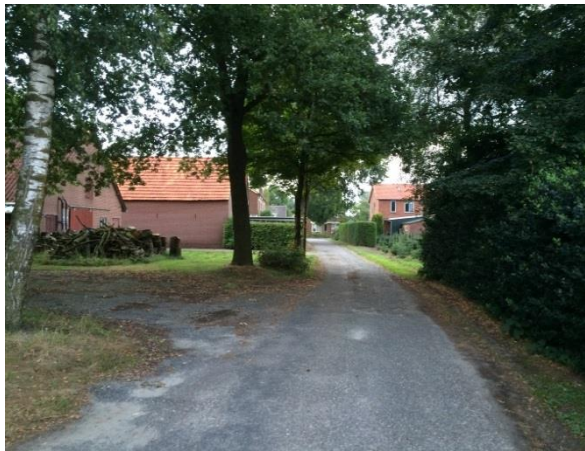
Figuur 19: Smalle weg in matige staat
