## Verkennd bodemonderzoek

Verkennd bodemonderzoek

Locatie: Anthony Lionweg,  
Bergschenhoek

Projectnummer: Tm2015.069

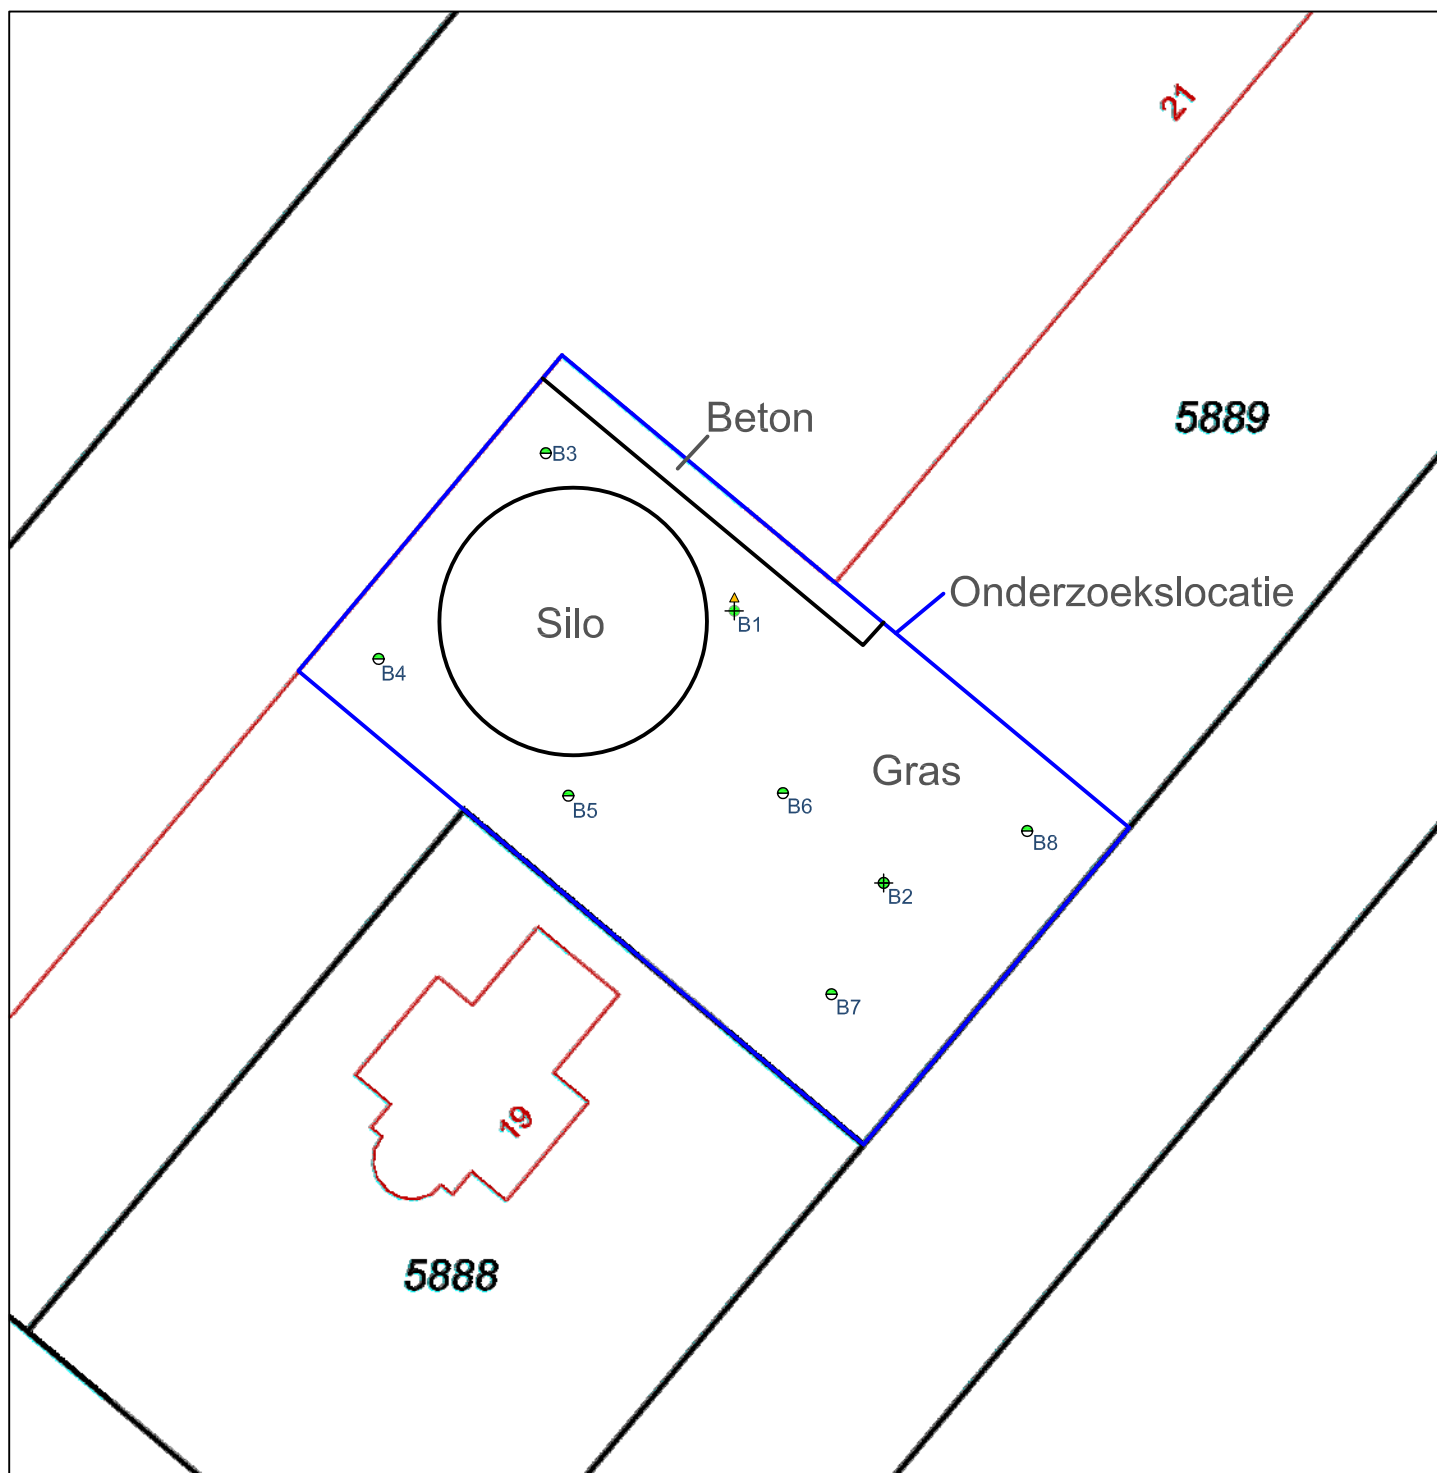
## **Bijlage 2.    Situatie uitgevoerd bodemonderzoek**

Locatie boringen + peilbuizen, alsmede bijzonderheden locatie

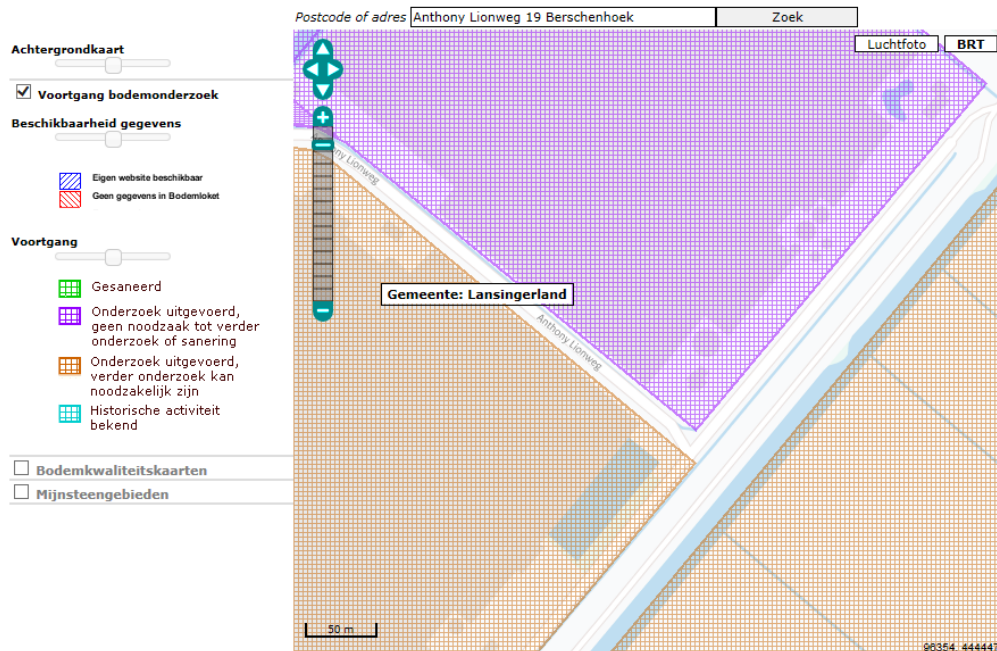
*Gegevens omtrent de bodem:* Ter plaatse van de onderzoekslocatie is eerder onderzoek uitgevoerd. Maar er is geen noodzaak tot verder onderzoek of sanering. Zie afbeelding Bodemloket hieronder.

*Gegevens omtrent de omgeving:* De omgeving van de locatie is in gebruik voor woondoeleinden en agrarische doeleinden. Binnen een straal van 100 meter zijn gegevens van de bodem bekend. Er is geen noodzaak tot verder onderzoek of sanering. Zie afbeelding Bodemloket hieronder.

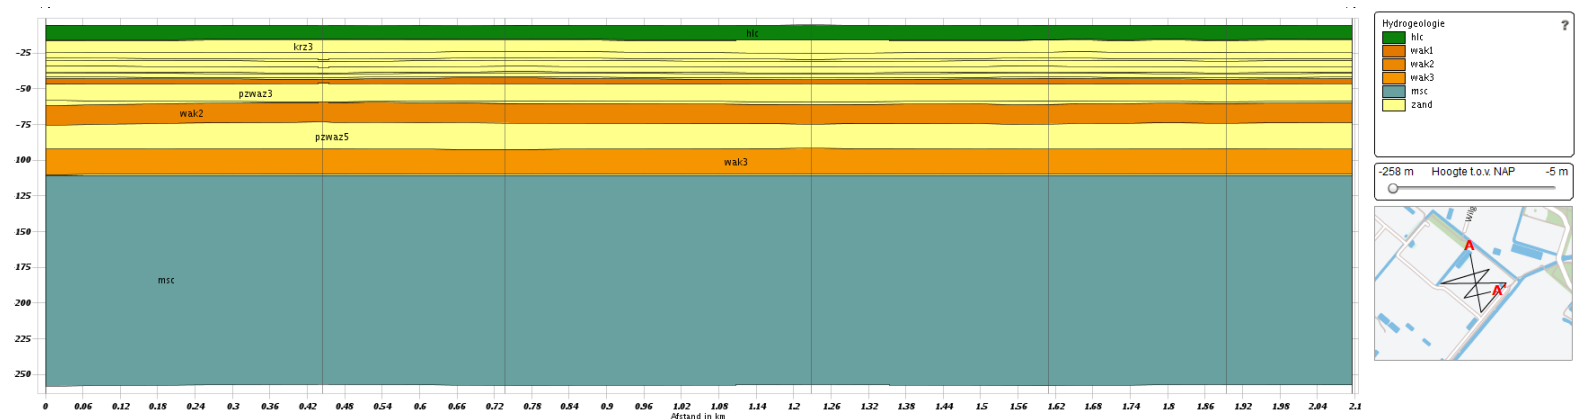
**Bodemopbouw en geohydrologie:** De bodem ter plaatse van de onderzoekslocatie bestaat vermoedelijk grotendeels uit zand. Een verticale doorsnede REGIS II, v2.1 van de directe omgeving van de locatie is bijgevoegd. Voorgaande gegevens zijn verkregen door Dinoloket te raadplegen.

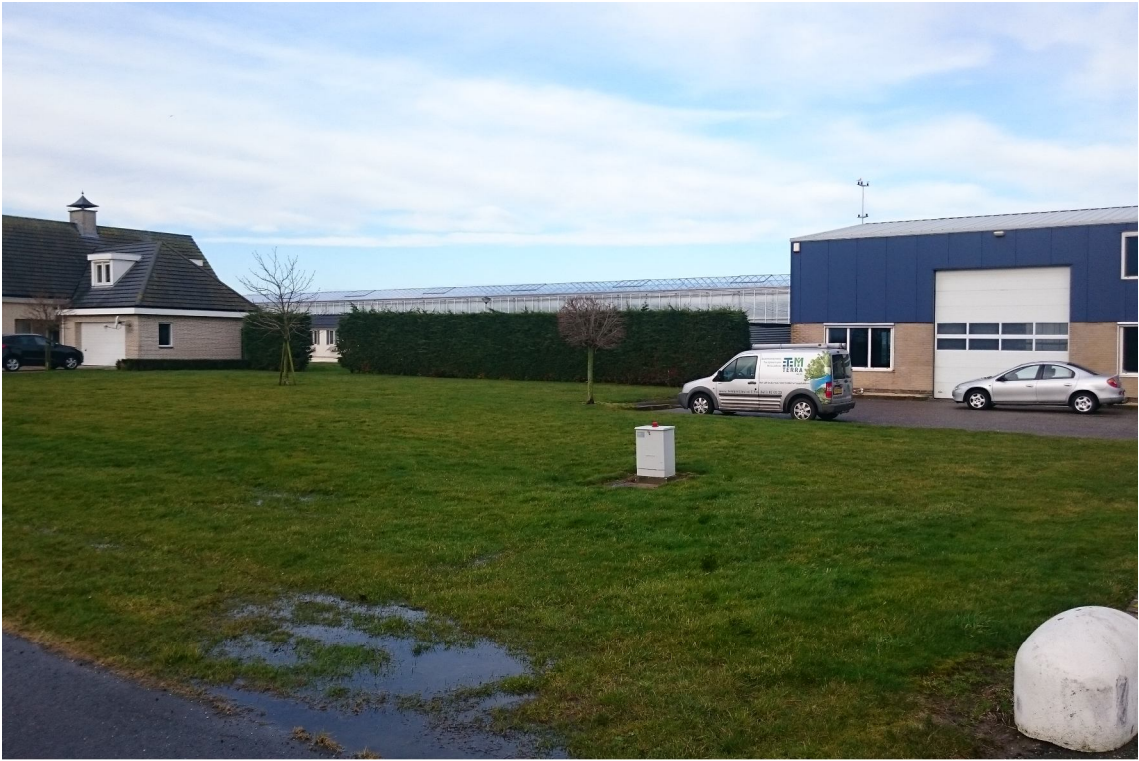
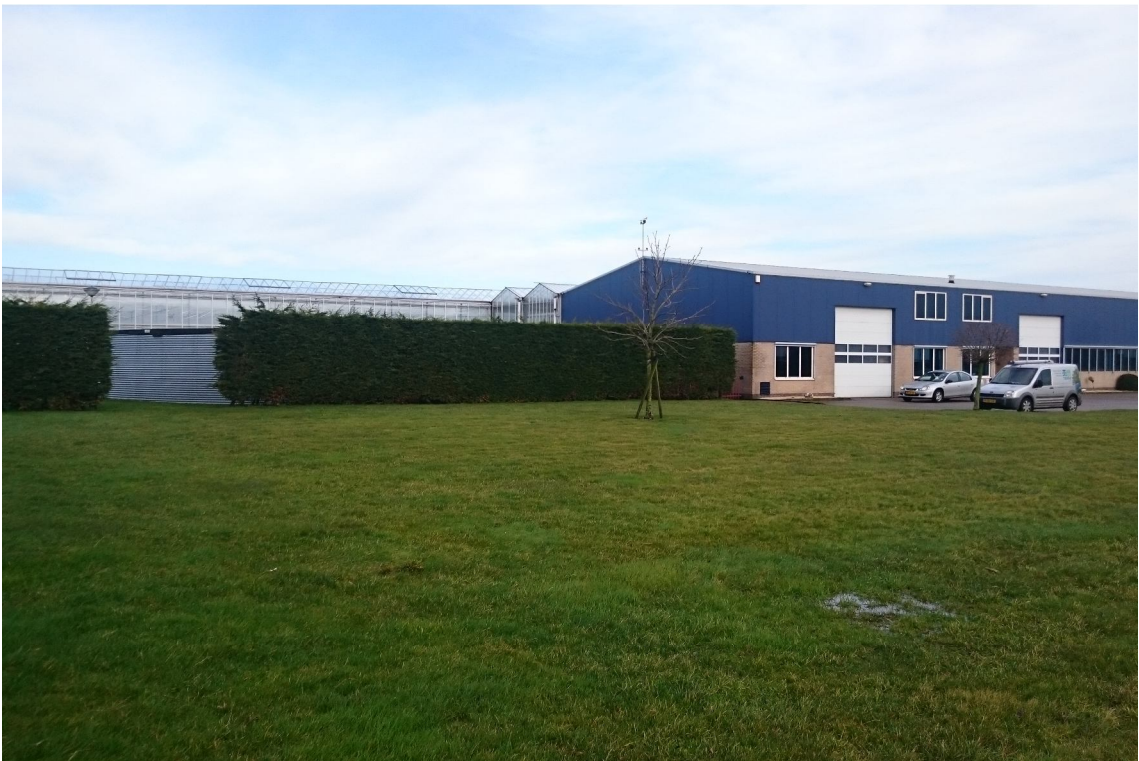
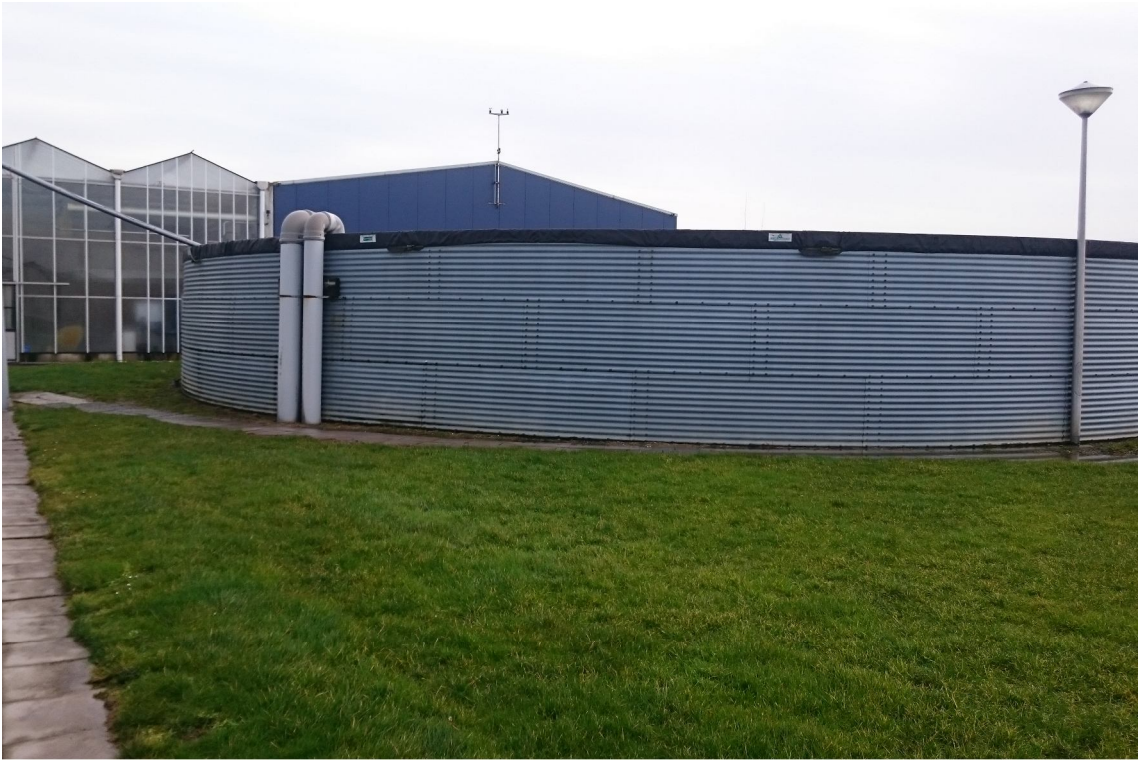
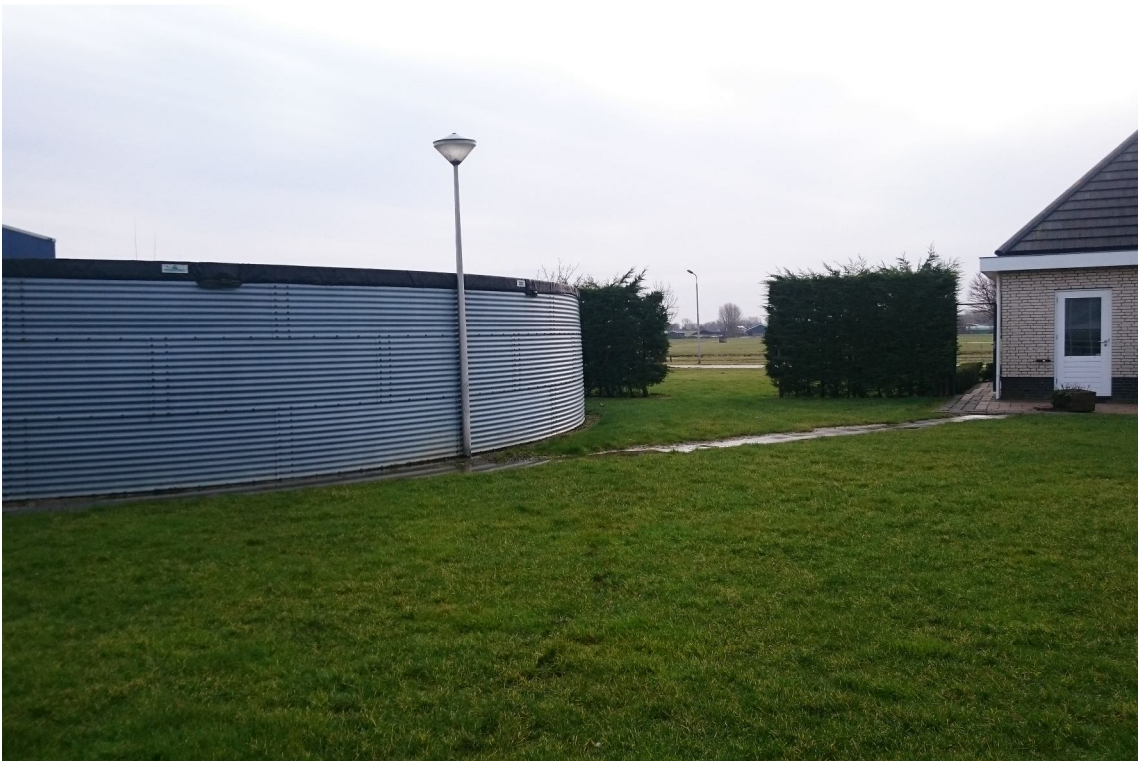
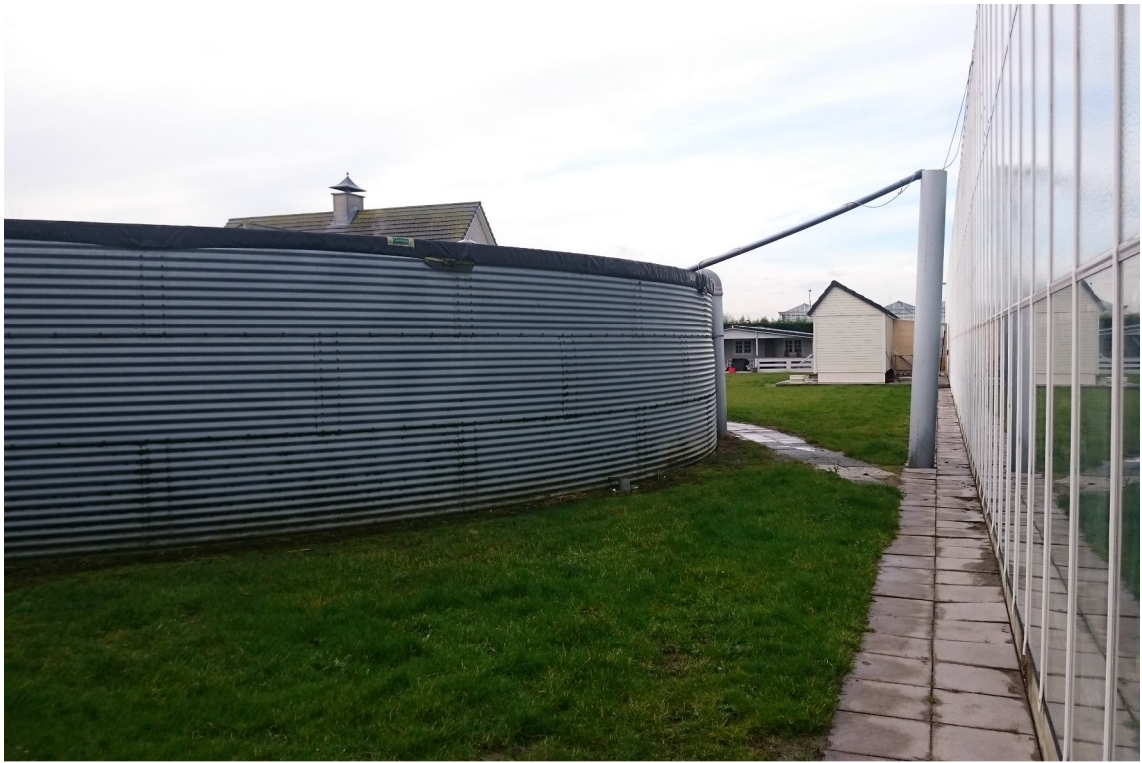
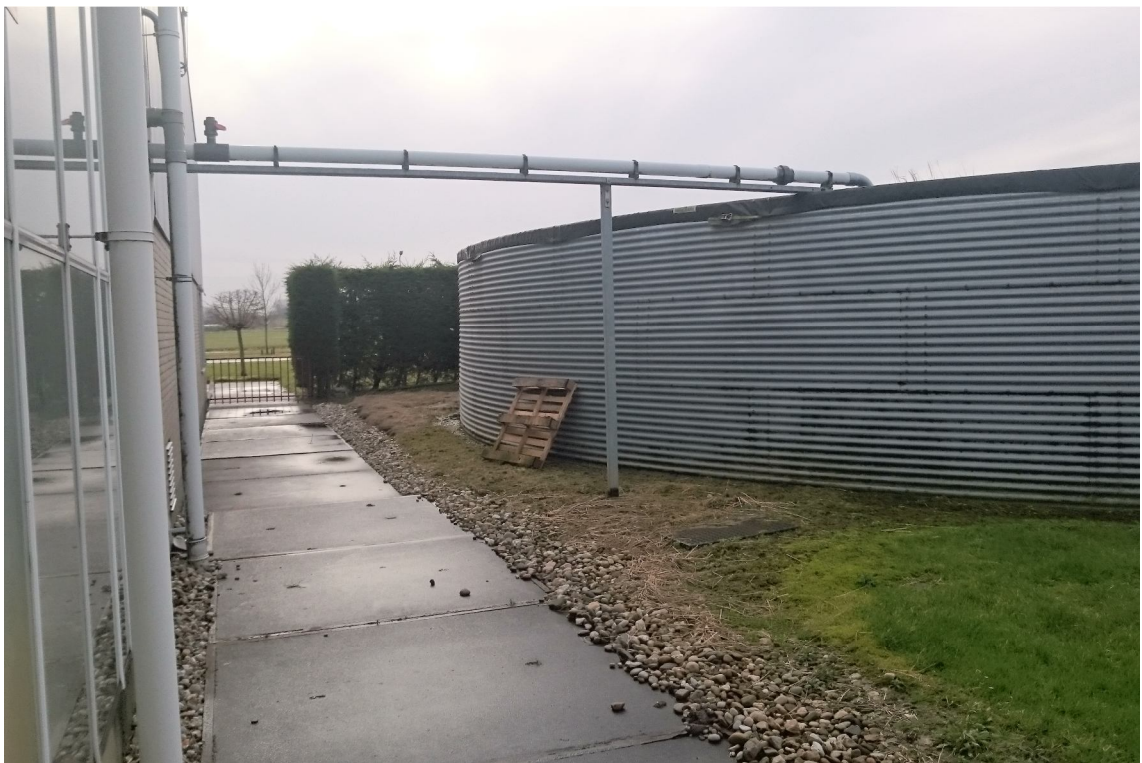
## **Bijlage 8. Foto's onderzoekslocatie**

Fotoblad met foto's van de onderzochte locatie
