**RAPPORT**  
**Verkennd bodemonderzoek**  
**Isidoorstraat-Gruttostraat te Haler**

**Projectnummer**  
Aeres Milieu projectnummer AM14065

| Soort onderzoek | : Verkennd bodemonderzoek |

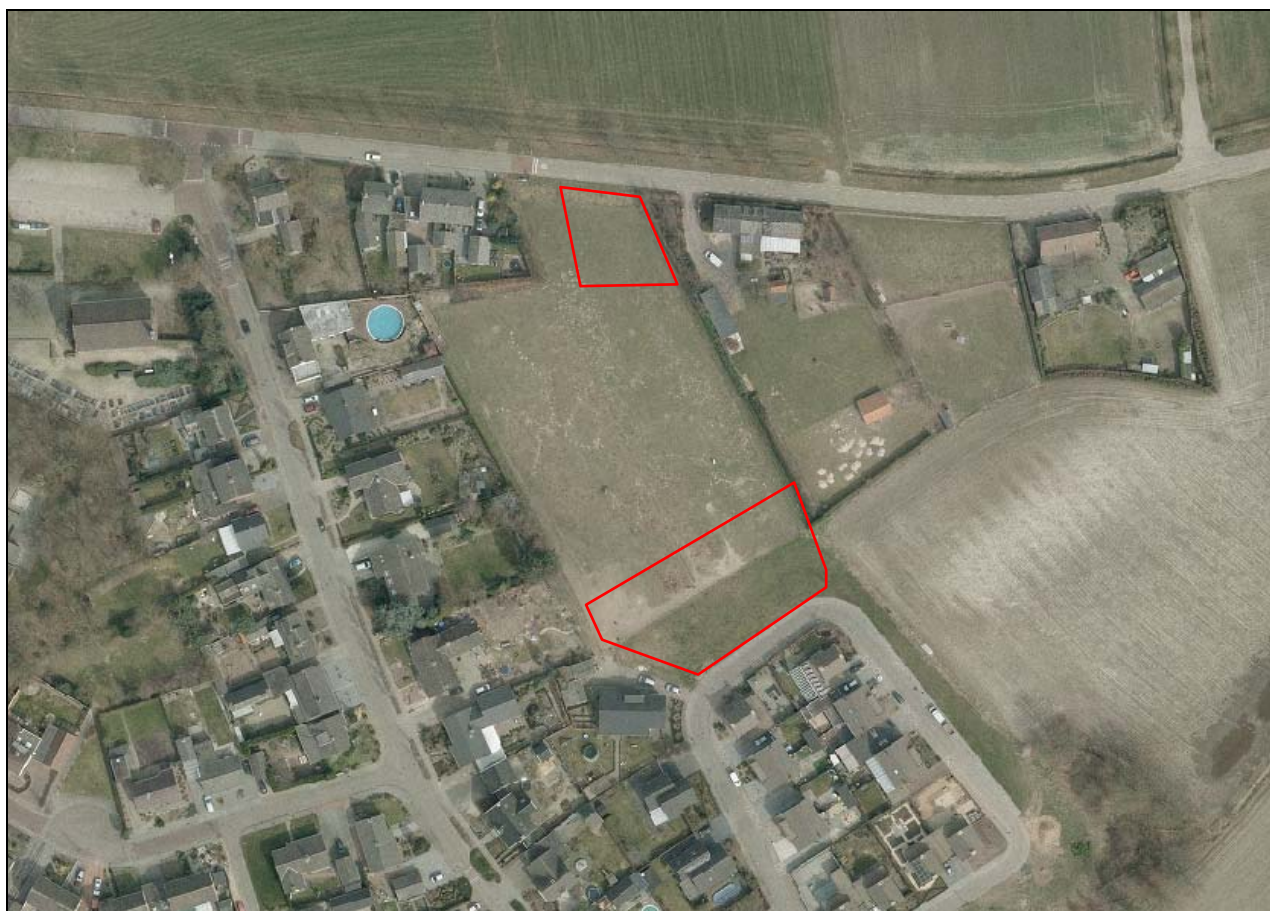
Op onderstaande luchtfoto is de globale begrenzing van de onderzoekslocatie weergegeven. De onderzoekslocatie bestaat uit twee deellocaties waar nieuwbouw gerealiseerd zal worden.

Globale begrenzing onderzoekslocatie (Bron luchtfoto: Gisviewer Limburg, situatie 2013)

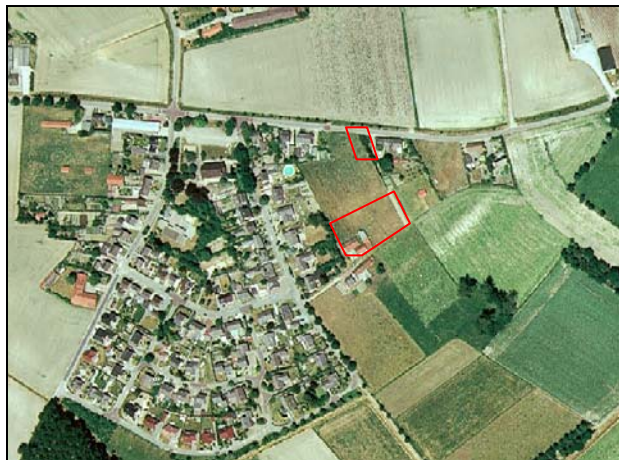
Luchtfoto Haler 1996

Uit kaartmateriaal van de geraadpleegde historische kadasterkaarten [[www.watwaswaar.nl](http://www.watwaswaar.nl)] en luchtfoto's uit de periode 1996-2006 is af te leiden dat het zuidelijk deel van de onderzoekslocatie (Gruttostraatzijde) bebouwd is geweest. De bebouwing is voor het eerst waar te nemen op kaartmateriaal uit 1958. Op de luchtfoto van 1996 is de bebouwing ook nog waar te nemen. Op de luchtfoto van 2000 is de bebouwing gesloopt.

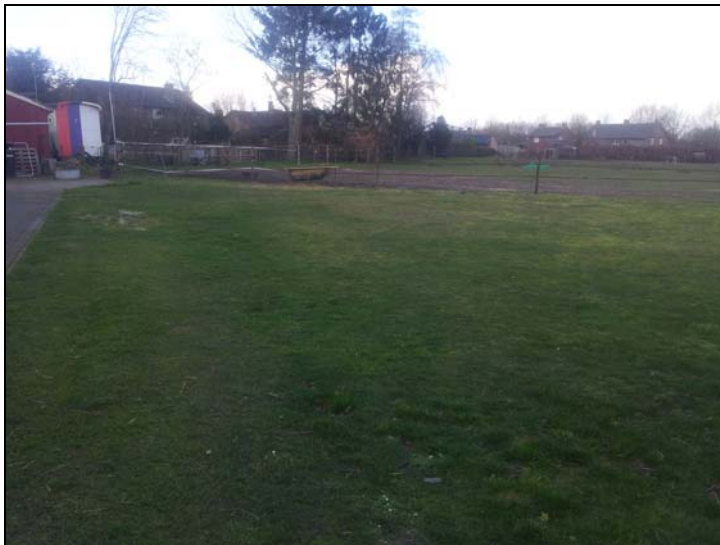
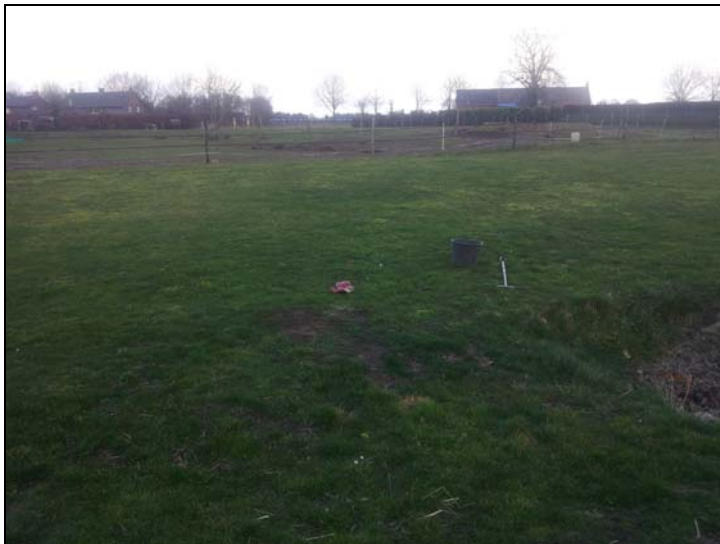
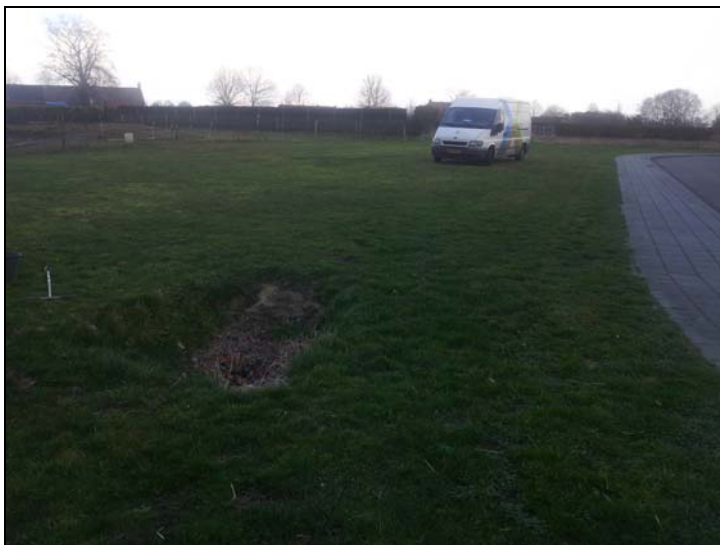
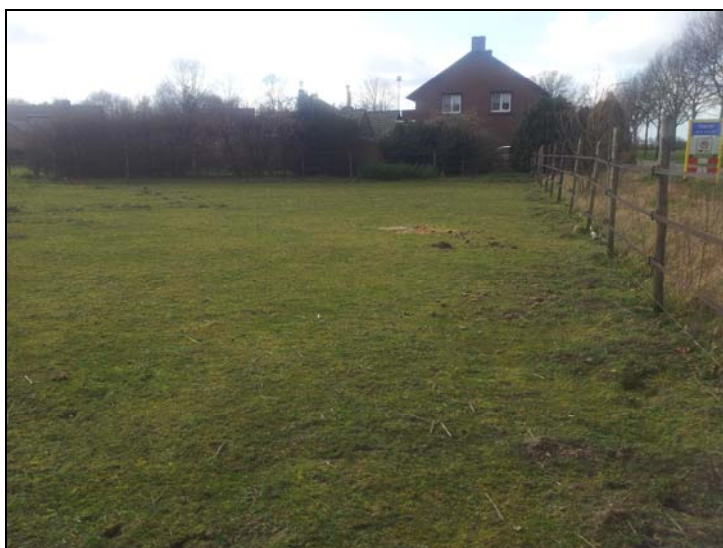
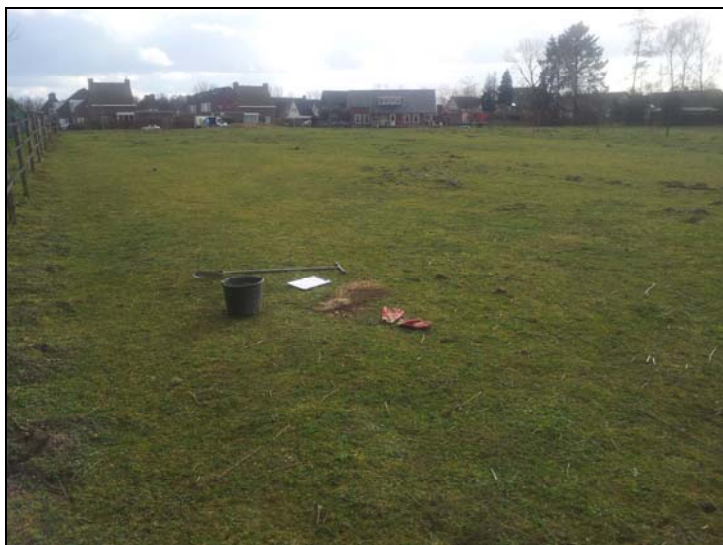
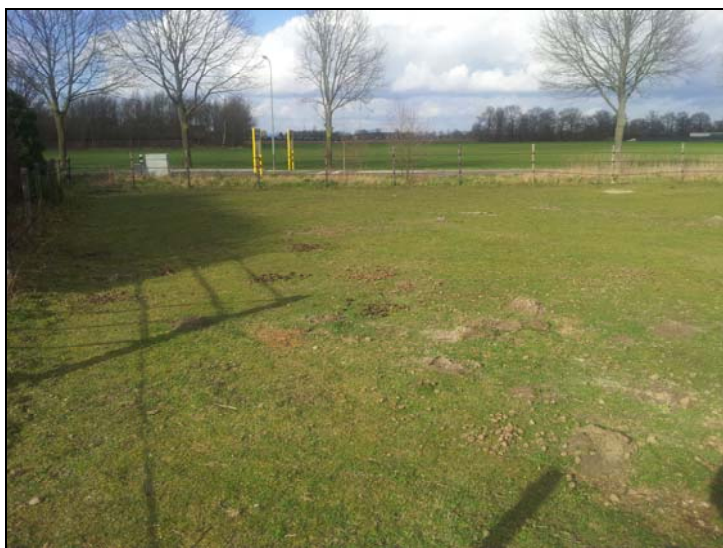
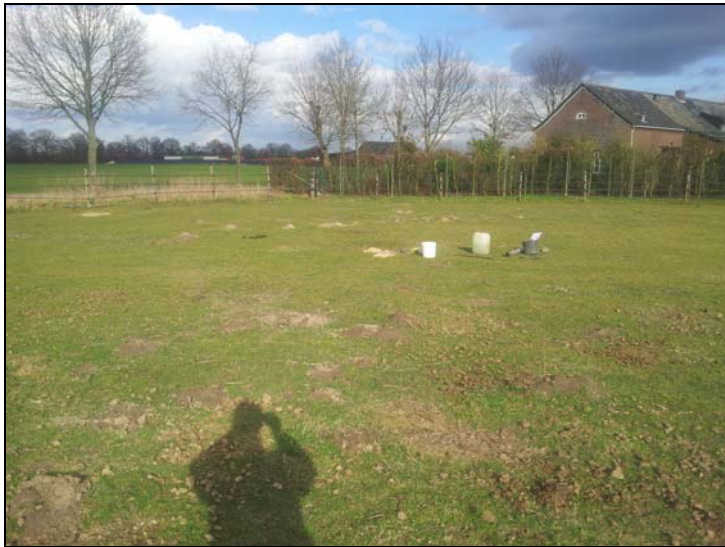
Foto's onderzoekslocatie

De onderzoekslocatie is in gebruik als weiland. Binnen de grenzen van de onderzoekslocatie is geen bebouwing aanwezig.

Tijdens de veldinspectie is op het maaiveld geen asbestverdacht materiaal aangetroffen.

Er zijn geen waarnemingen gedaan welke wijzen op de aanwezigheid van bodemverontreinigingen of bronnen van verontreinigingen. Een fotoreportage van de onderzoekslocatie is opgenomen in bijlage 2.

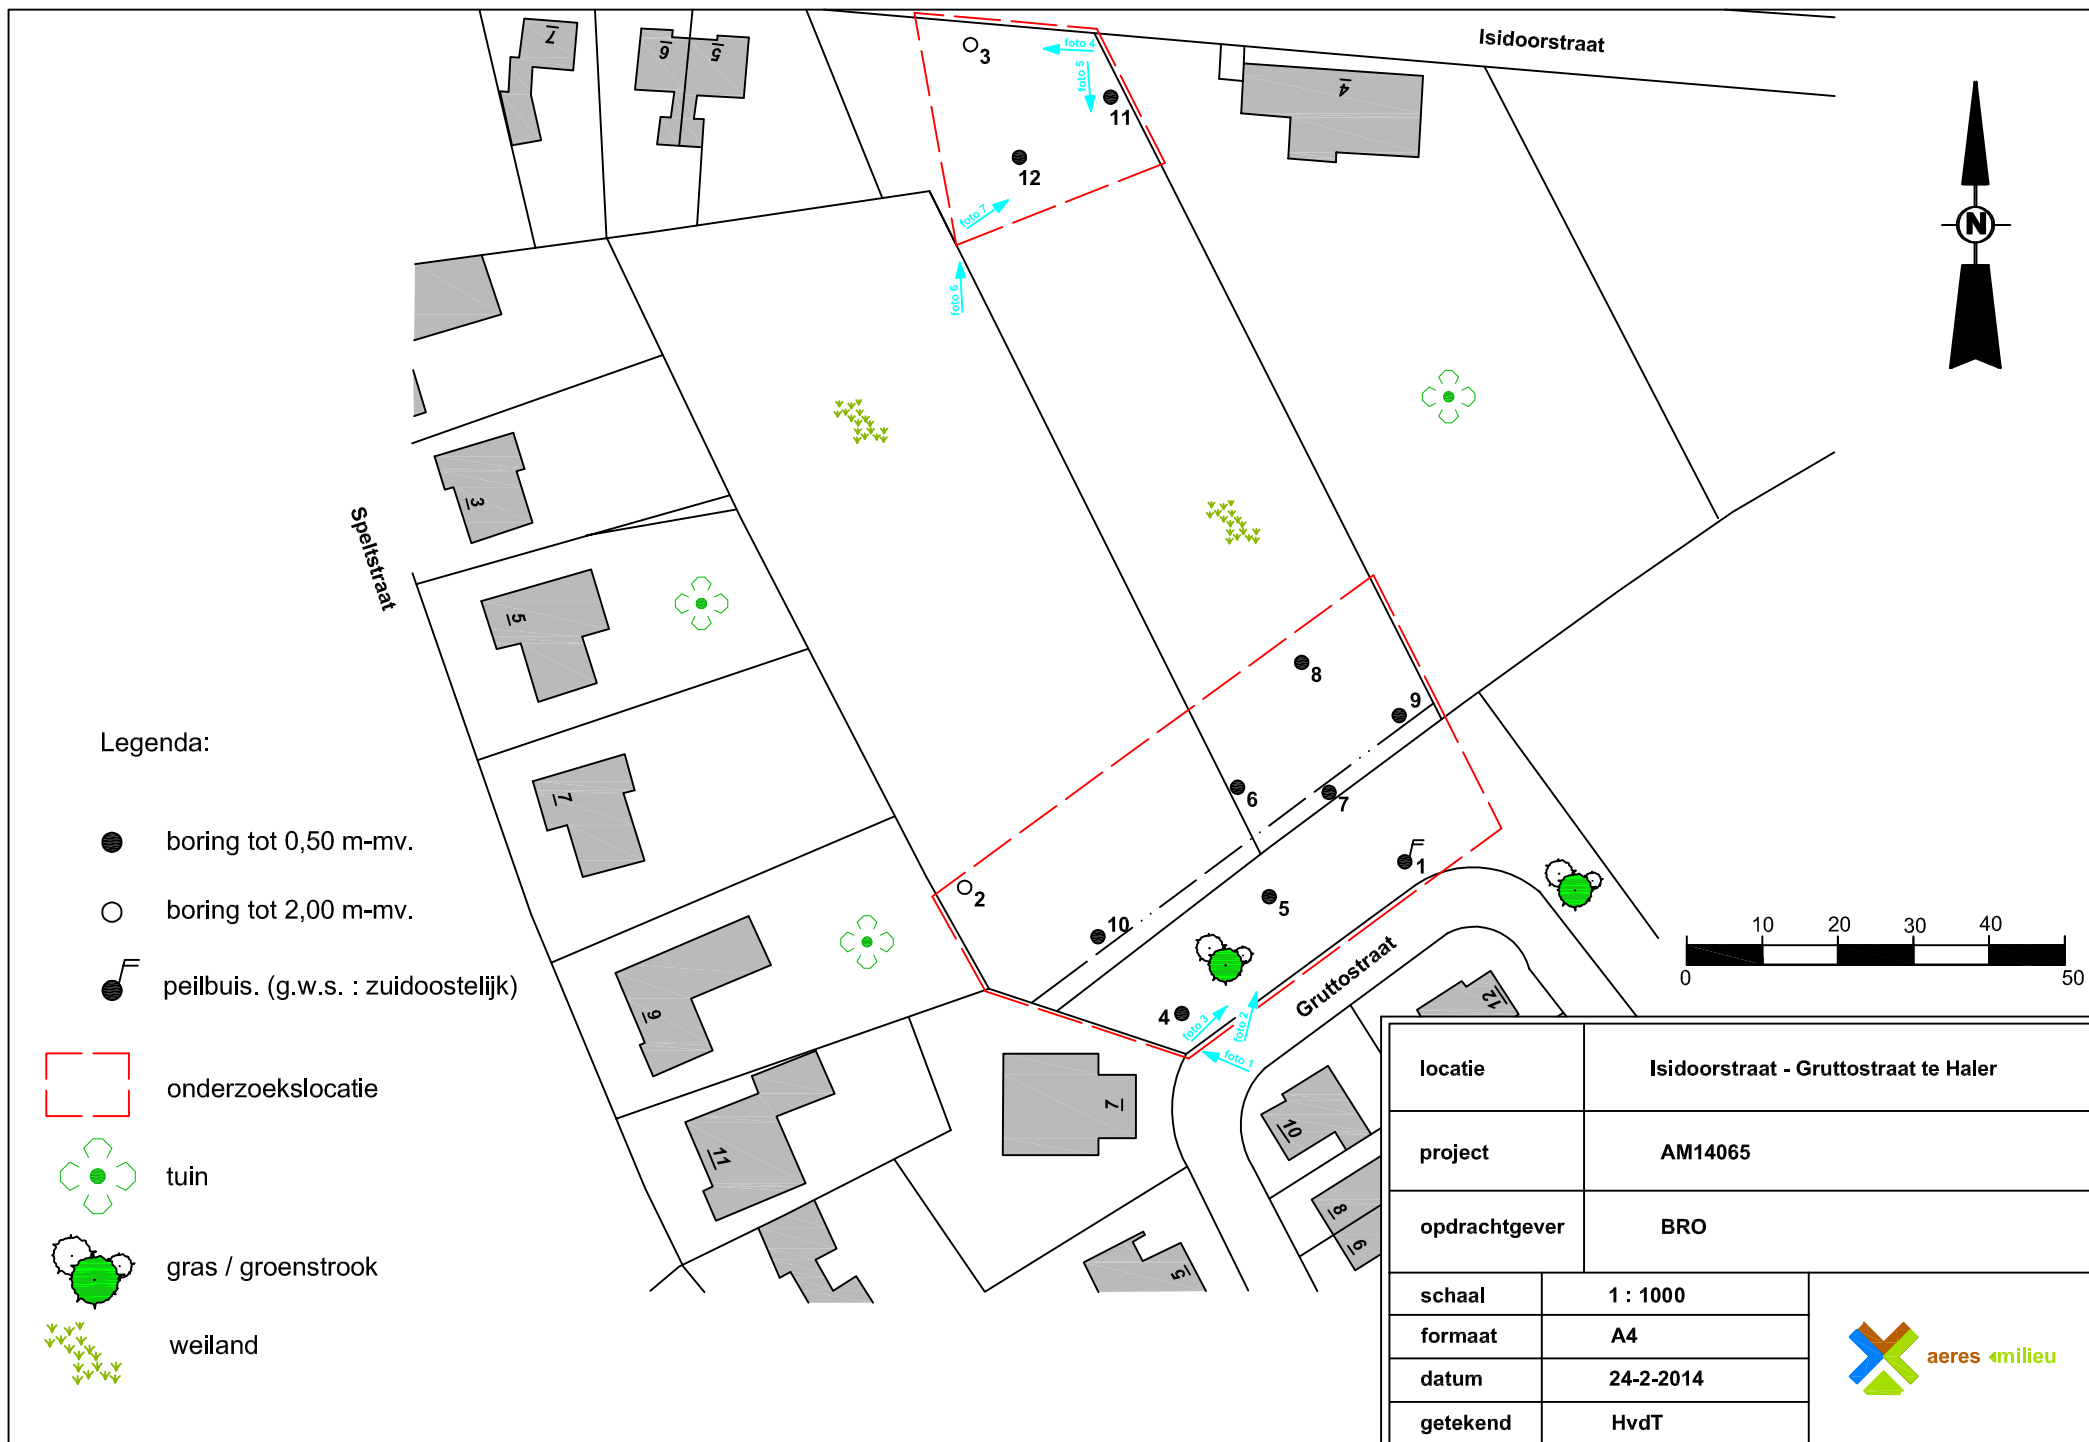
Situatietekening onderzoekslocatie met boorpunten

De boringen zijn verricht met behulp van de Edelmanboor ( $\varnothing$  7 of 10 cm). Zie voor de boorpuntlocaties bijlage 3.

De boringen 1, 2 en 4 t/m 10 zijn geplaatst op het zuidelijk deel van de onderzoekslocatie aan de Gruttostraat. De boringen 3, 11 en 12 zijn geplaatst op noordelijk deel aan de Isidoorstraat.

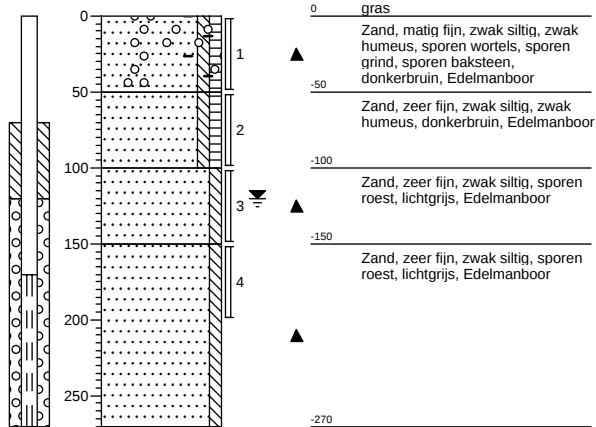
**Boring: 1**

| Boring | Dieptetraject [m-mv.] | Zintuiglijke waarneming |
|---|---|---|
| Boorpunt 1 | 0-0,5 | sporen baksteen |

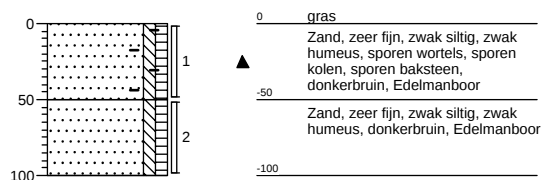
**Boring: 5**

| Boring | Dieptetraject [m-mv.] | Zintuiglijke waarneming |
|---|---|---|
| Boorpunt 5 | 0-0,5 | sporen kolen en sporen baksteen |

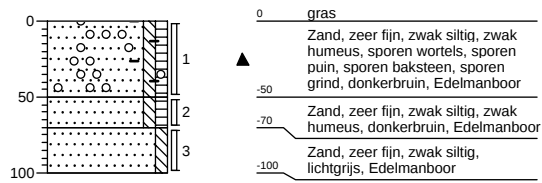
**Boring: 7**

| Boring | Dieptetraject [m-mv.] | Zintuiglijke waarneming |
|---|---|---|
| Boorpunt 7 | 0-0,5 | sporen puin en sporen baksteen |

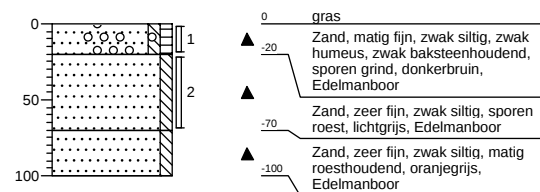
**Boring: 10**

| Boring | Dieptetraject [m-mv.] | Zintuiglijke waarneming |
|---|---|---|
| Boorpunt 10 | 0-0,2 | zwak baksteenhoudend |

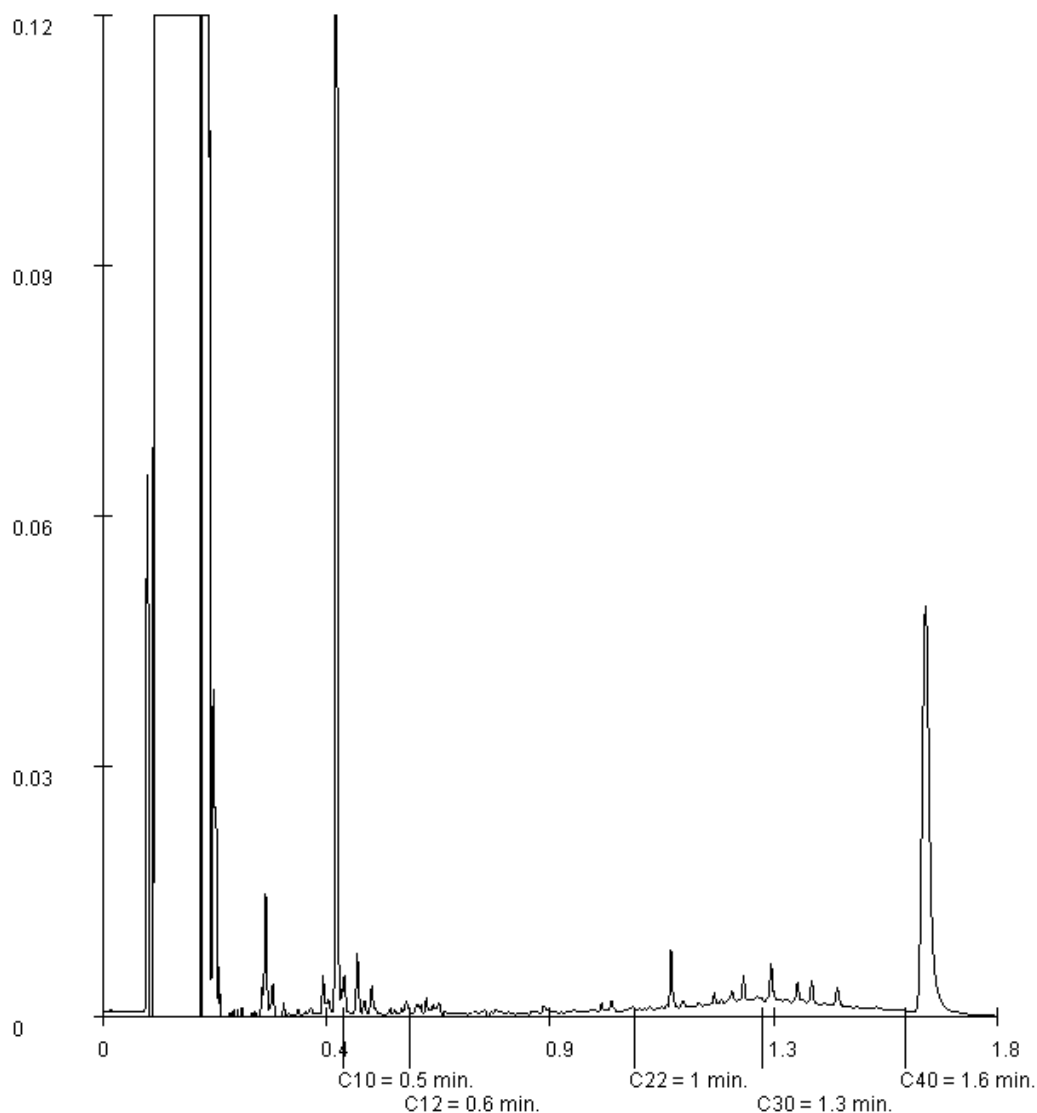
De C10 en C40 pieken zijn toegevoegd door het laboratorium en worden gebruikt als interne standaard.

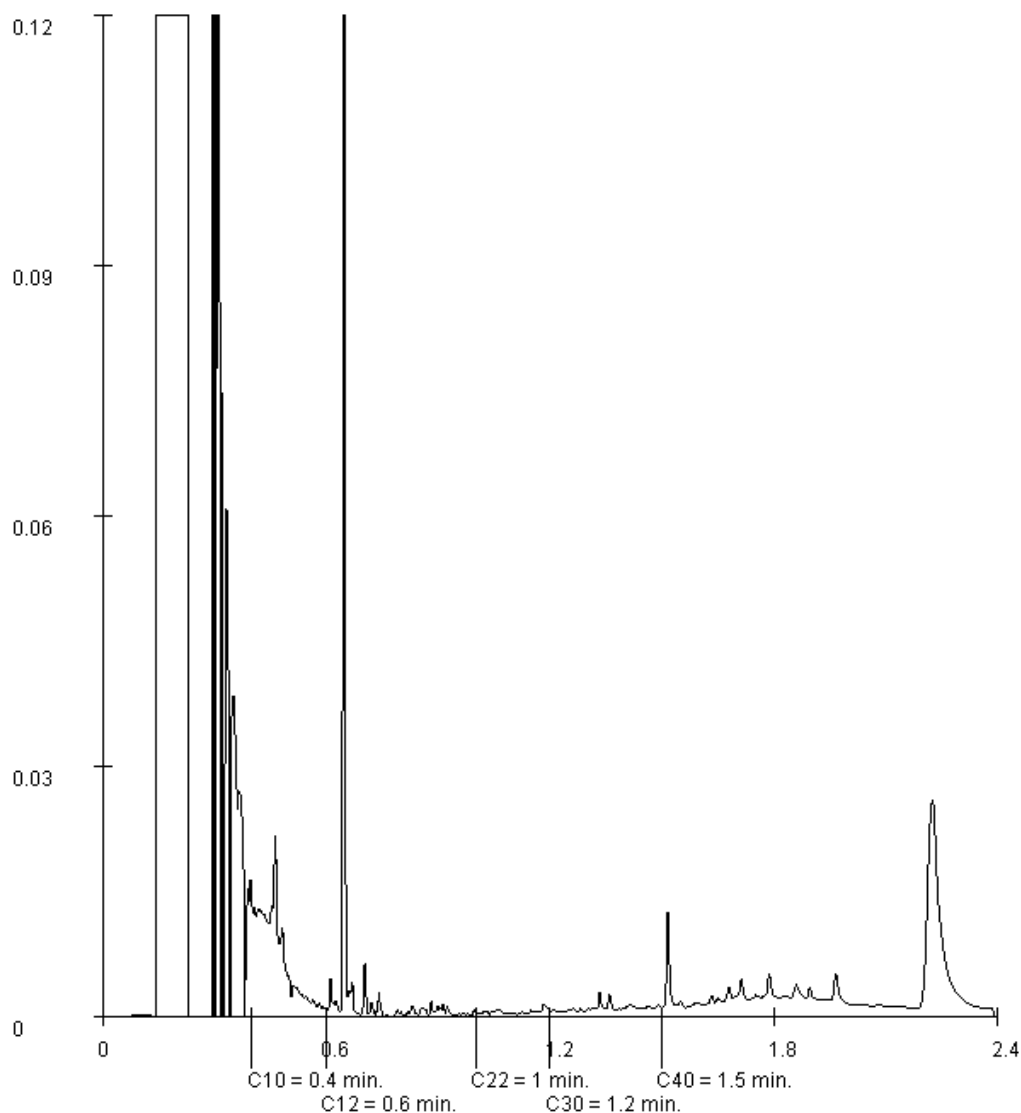
De C10 en C40 pieken zijn toegevoegd door het laboratorium en worden gebruikt als interne standaard.
