# Verkennend bodemonderzoek Noorderbaan (kavel 21) te Heythuysen

Aeres Milieu Projectnummer : AM19052-4  
Status rapport : Definitief (versie 1)  
Datum : 18 november 2021

Opdrachtgever : BRO  
Industriestraat 94  
5931 PK Tegelen

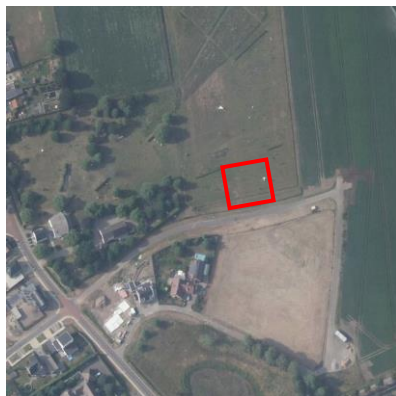
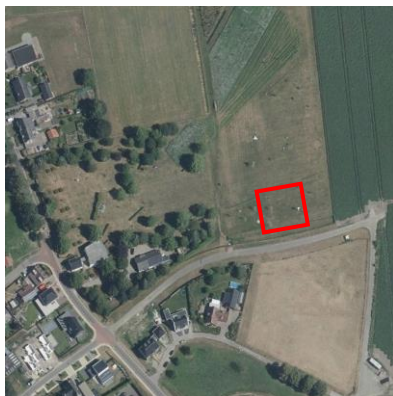
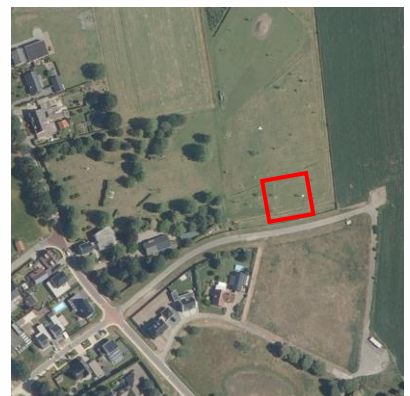
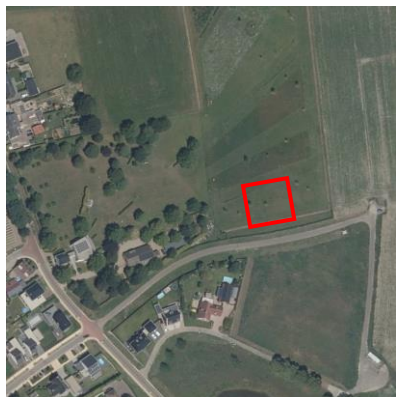
Afbeelding 2: geraadpleegde luchtfoto's 2017-2020 (bron luchtfoto's: topotijdreis.nl)

In het kader van het vooronderzoek zijn luchtfoto's bestudeerd van de periode 2017 tot 2020. Uit de luchtfoto's is af te leiden dat het gebruik van de onderzoekslocatie sinds 2017 niet gewijzigd is. De locatie is onbebouwd en onverhard en maakt onderdeel uit van een beeldentuin van Galerie Bont en Blauw.

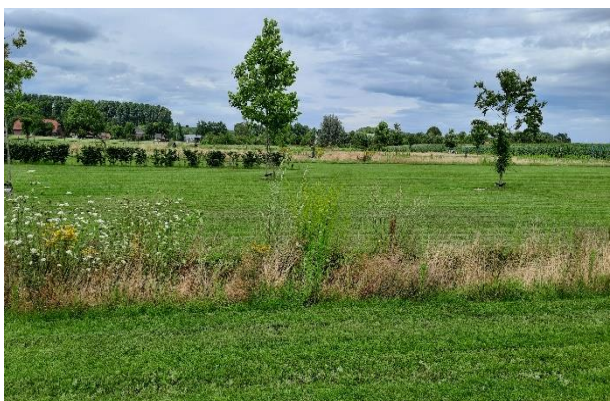
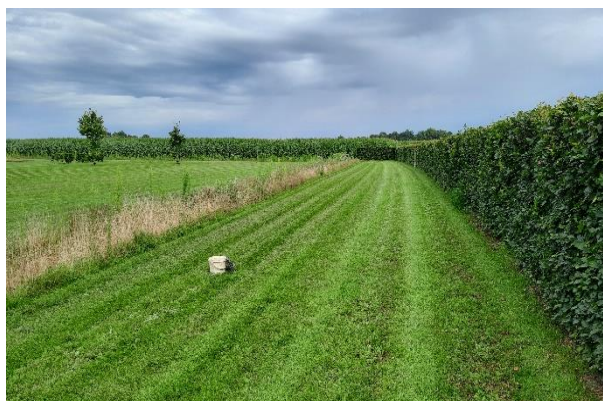
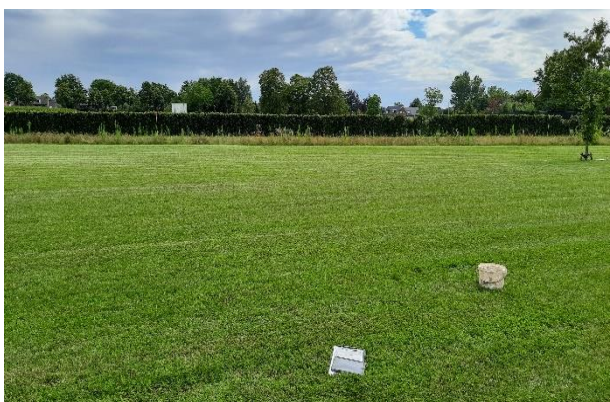
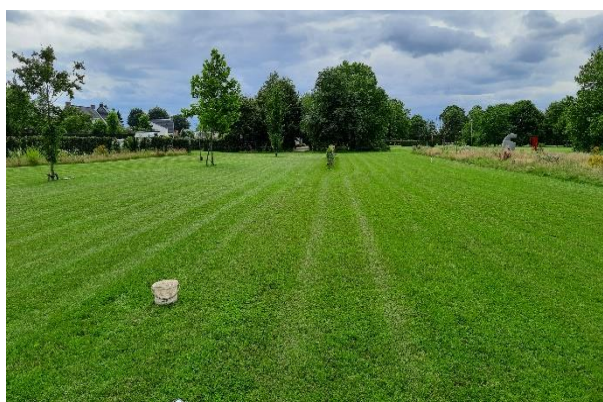
Foto's onderzoekslocatie

Op 30 juli 2021 is een veldinspectie uitgevoerd. Hierbij is gelet op het terreingebruik en de aanwezigheid van ondergrondse tanks, stookplaatsen, (half)verhardingslagen, ophogingen, storthopen, dempingen, afgravingen en asbestverdacht materiaal op het terrein. Een fotoreportage van de onderzoekslocatie is opgenomen in bijlage 2.

De onderzoekslocatie bestaat geheel uit gras. De locatie maakt onderdeel uit van de beeldentuin van Galerie Bont en Blauw.

Er zijn geen waarnemingen gedaan die wijzen op de aanwezigheid van bodemverontreinigingen of bronnen van verontreinigingen. Tijdens de veldinspectie is op het terrein geen asbestverdacht materiaal aangetroffen.

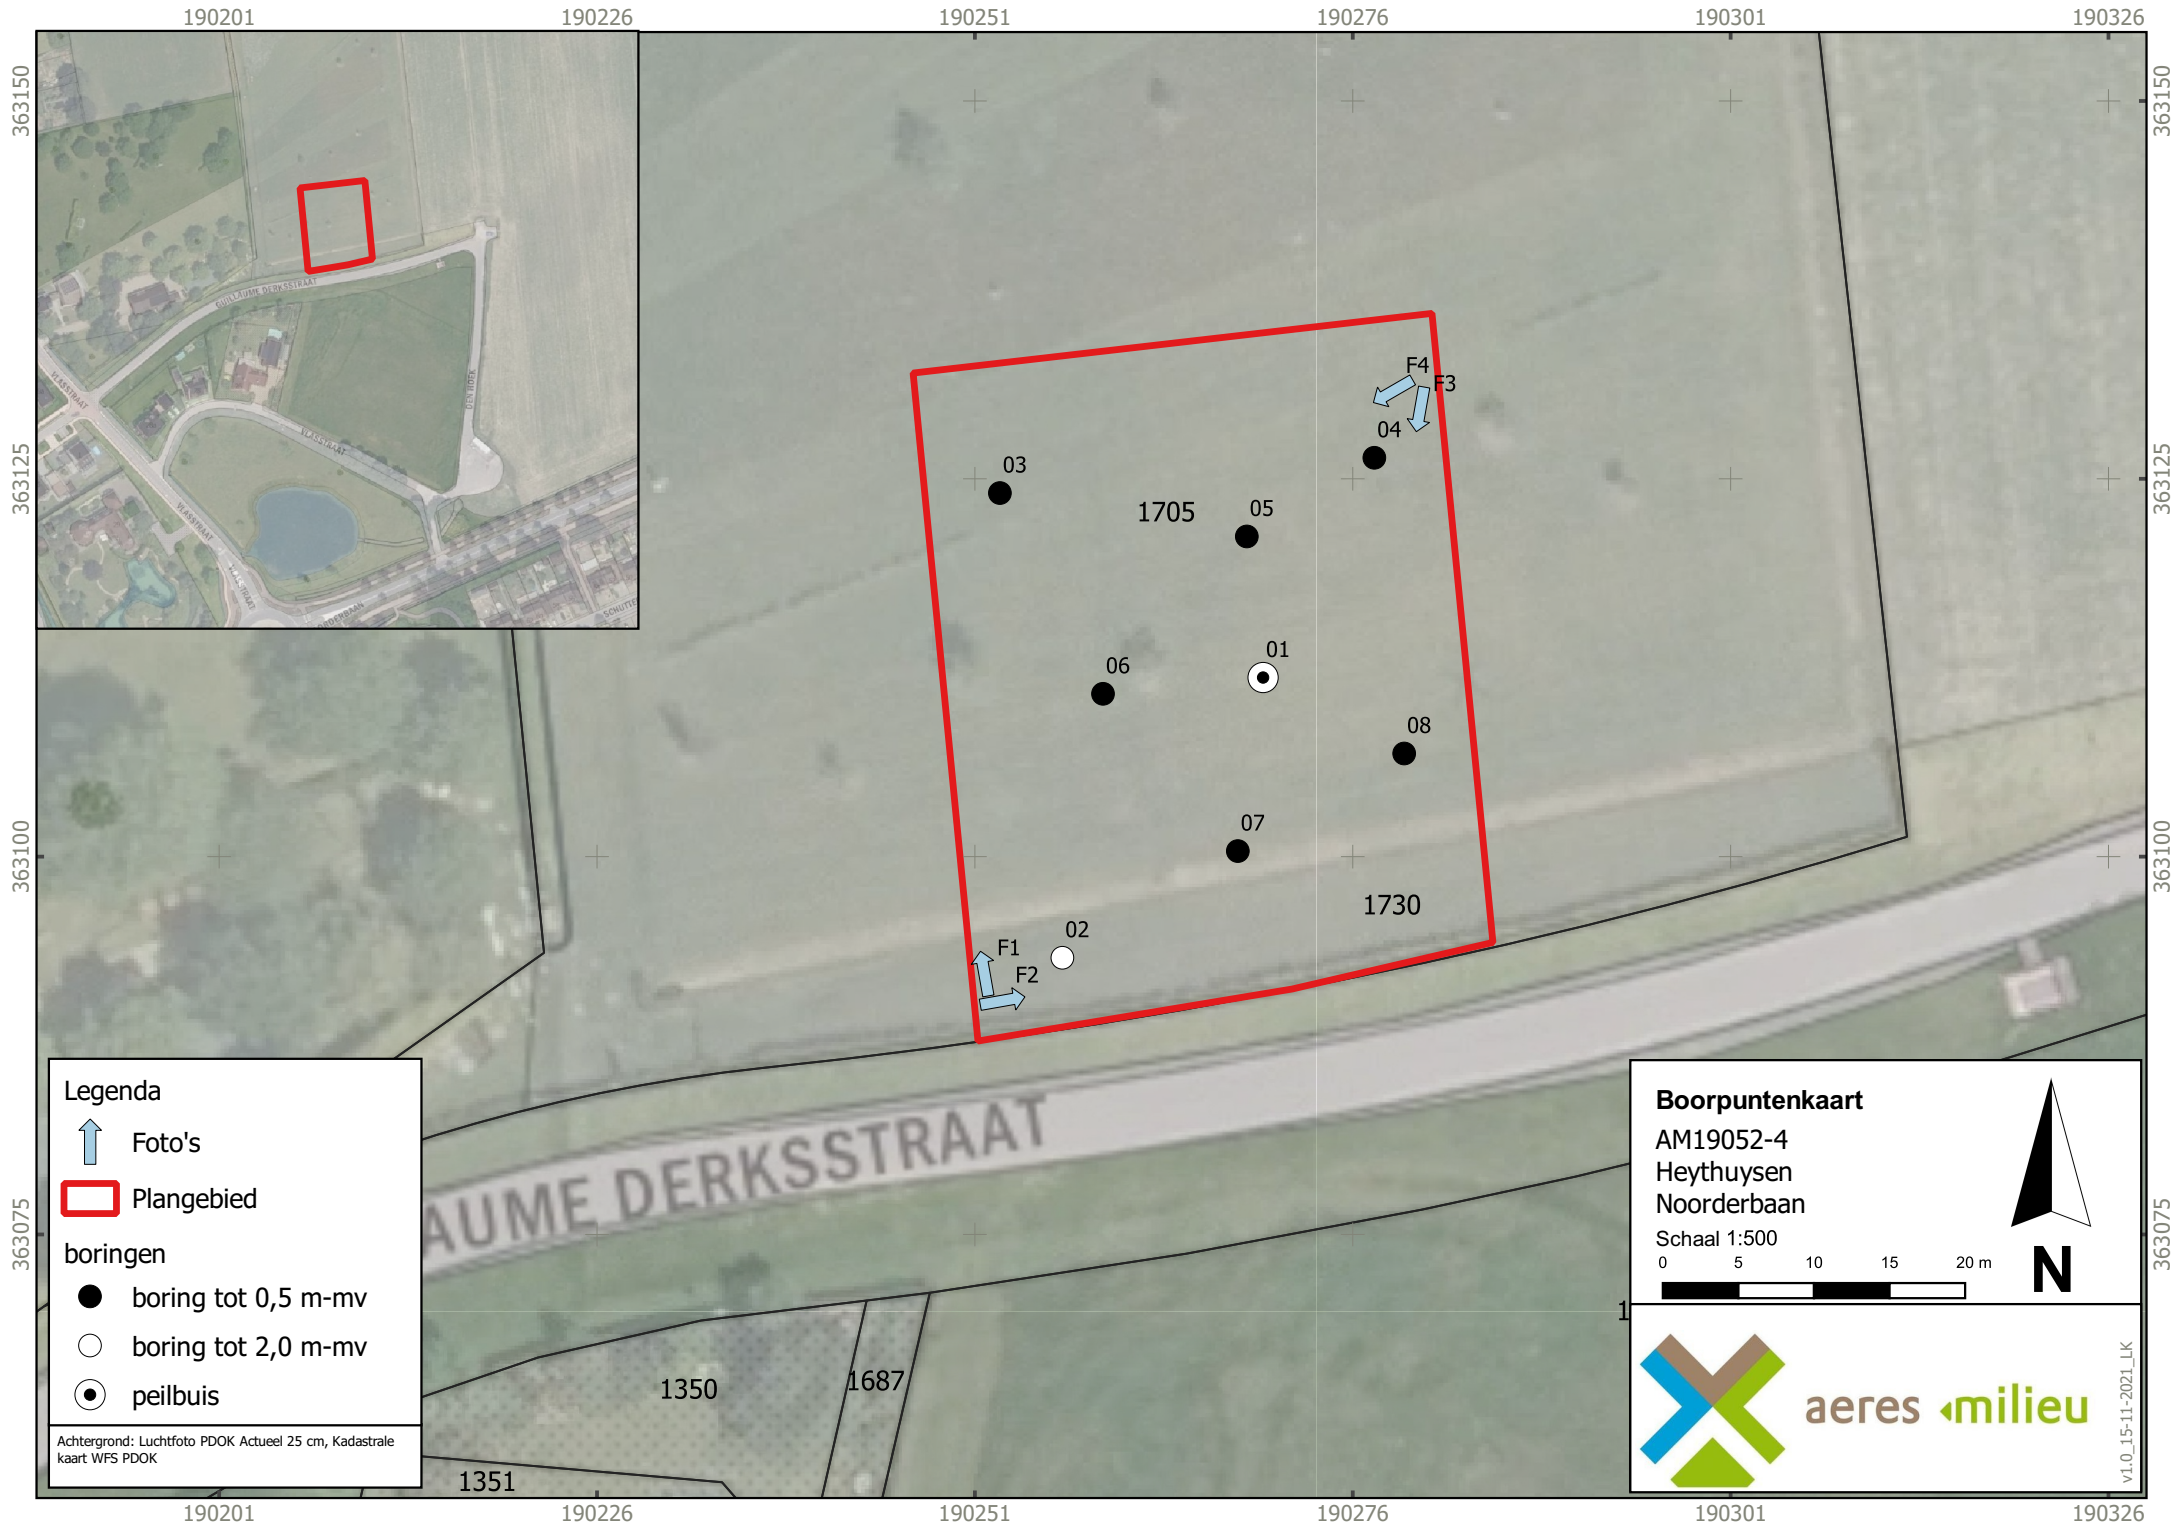
Situatietekening met boorpuntlocaties

De boringen zijn verricht met behulp van de Edelmanboor (ø 7 of 10 cm). Zie voor de boorpuntlocaties bijlage 3.

Gebaseerd op de diepte en stroming van het freatisch grondwater is een boring afgewerkt met een peilbuis (zie bijlage 2). Deze is centraal op de onderzoekslocatie geplaatst, ter plaatse van boorpunt 1. De bovenkant van het peilbuisfilter is onder de aangetroffen grondwaterstand geplaatst. Tijdens de installatie van de peilbuis is geen werkwater gebruikt.

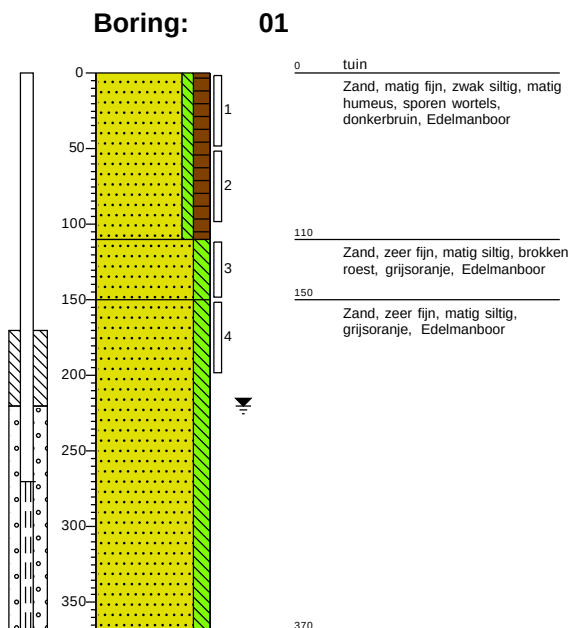
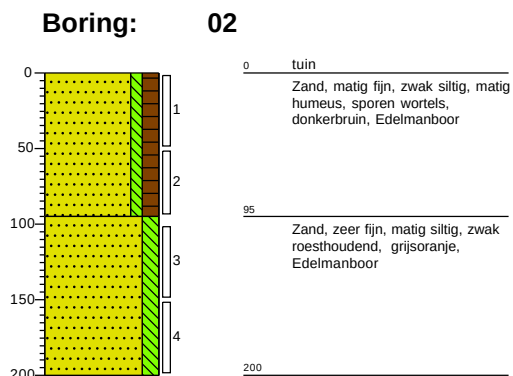
Boorprofielen

Het opgeboorde bodemmateriaal is volgens de classificatienorm voor onverharde bodems (NEN 5104) beoordeeld. Daarnaast is vastgesteld in hoeverre het opgeboorde materiaal mogelijke aanwijzingen biedt voor de aanwezigheid van visueel zichtbare verontreiniging. In het opgeboorde bodemmateriaal van de bovengrond en ondergrond zijn zintuiglijk geen bijmengingen/afwijkingen aangetroffen.

Op basis van de zintuiglijke waarnemingen en de bodemopbouw heeft laagsgewijze bemonstering plaatsgevonden. De uitkomende grond en alle zintuiglijk waargenomen bijzonderheden zijn per boring beschreven in de profielbeschrijvingen (zie bijlage 4).
