# **Zonnepark Corubona Nunhem – Ecologische uitgangssituatie**

St. Studiegroep Leudal e.o. / Werkgroep Leefomgeving Leudal

4 Juni 2020 met aanvulling 1 juni 2021 (Bijlage 3)

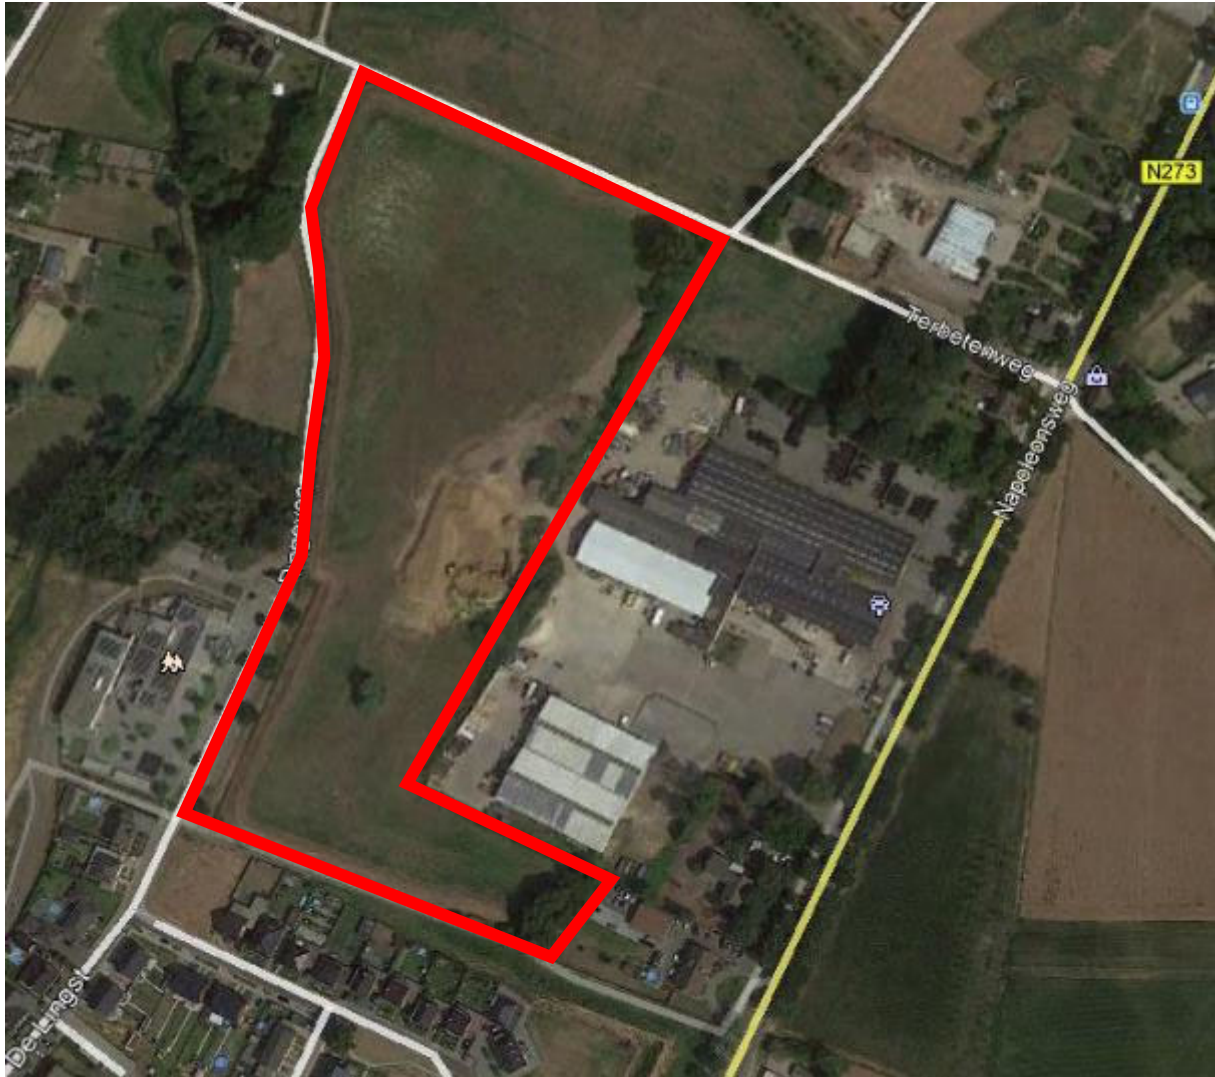
Het onderhavige perceel [figuur 1] is gelegen op het terrein van de voormalige Steenbakkerij CORUBONA tussen het thans bestaande bedrijventerrein aan de Napoleonsweg te Haelen/Nunhem

Figuur 1. Ligging van het projectgebied. (Foto: Google Earth).

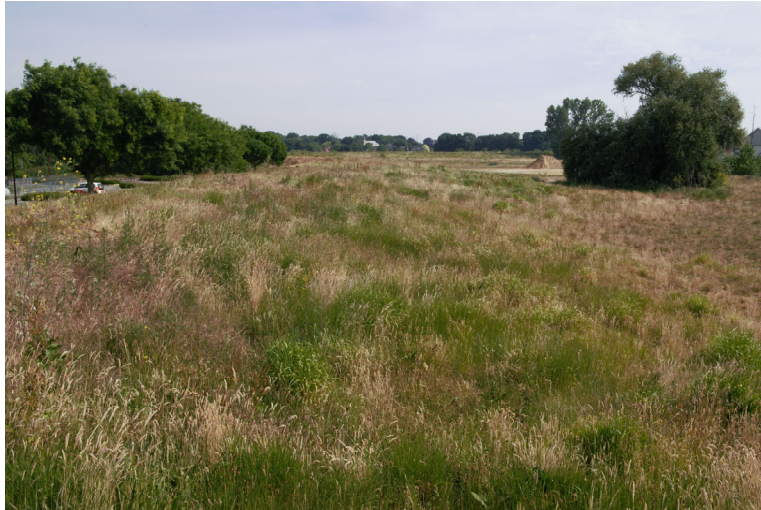
Figuur 2. Grondwal aan de westzijde van het projectgebied.

Het perceel is aan drie zijden omgeven door een ruim drie meter hoge grondwal, die aan de buitenkant een vrij stijl verhang heeft, maar aan de binnenkant veel geleidelijker afloopt. Lopend over het terrein zijn over de omwalling heen de torenspitsen van de kerken van Haelen [figuur 4] en Nunhem [figuur 5] te zien. Vanwege de omwalling zijn van de woningen aan de zuidzijde en ook van

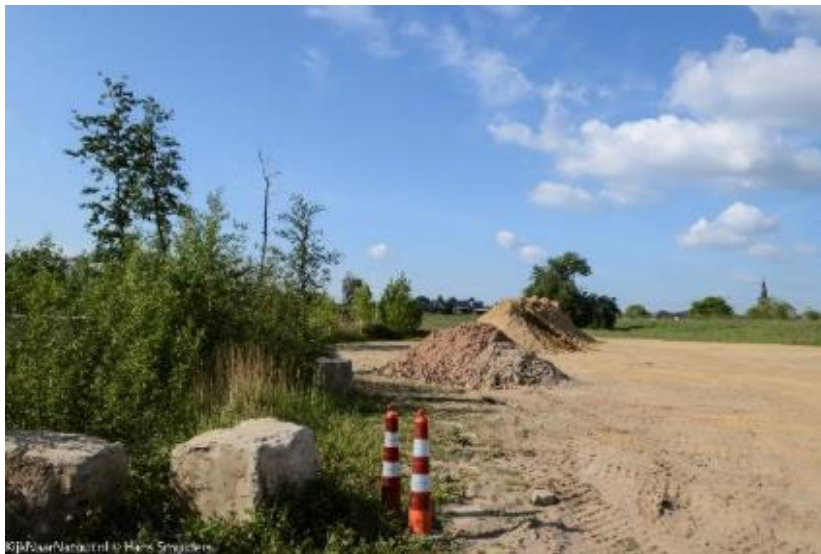
Figuur 3. Zandvlakte direct gelegen bij de ingang van het terrein.

Meteen na binnengaan valt een vegetatieloze zandvlakte op, centraal gelegen en aansluitend aan de toegang tot het perceel. Deze vlakte is ontstaan door veelvuldig gebruik van de plek waarbij met graafmachines en zware vrachtwagens over het terrein gereden is. Op de rest van het terrein hebben dergelijke activiteiten niet of veel minder plaats gevonden en heeft zich een grazige vegetatie weten te vestigen.

- Om stofvorming tegen te gaan wordt aanbevolen het onbegroeide deel van het gebied na openbreken van de bodem en na deze van een dunnen teeltlaag te hebben voorzien, in te zaaien met een grasmengsel voor zeer schrale zandbodems.
- Om schaduwvorming tegen te gaan wordt aanbevolen om de enkele opgaande bomen in de oostelijke singel te kappen en de singel op de hoogte te houden zoals deze zich thans voordoet.
- Om toekomstige schaduwvorming door bosopslag op de zuidelijke en westelijke omwalling te beperken wordt aanbevolen geregeld zaailingen van boomvormers te verwijderen.

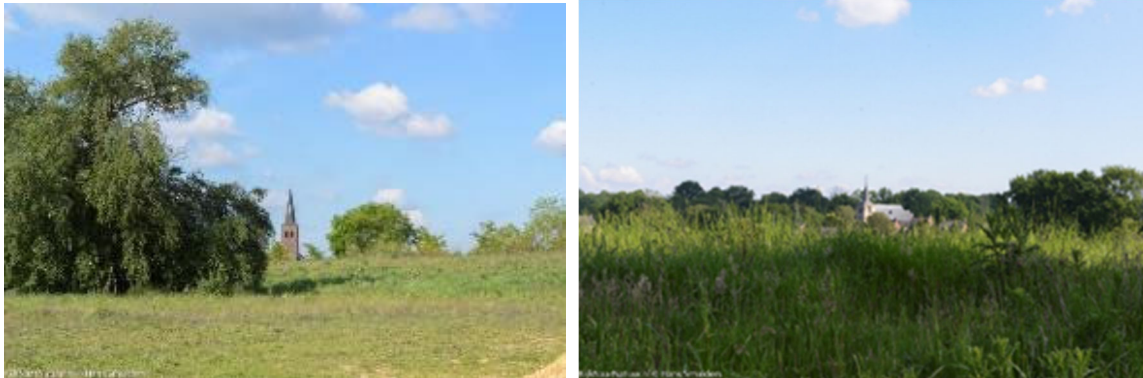
Figuur 4 en 5. Vanaf het perceel zijn de toren van de kerk in Haelen en de kerk van Nunhem te zien.

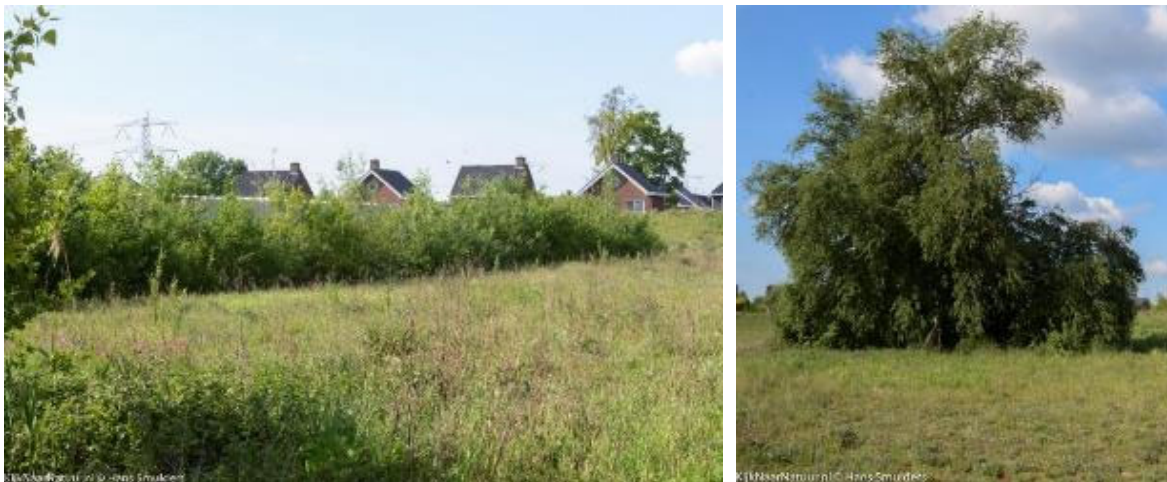
Figuur 6. Opgaande beplanting aan de zuid-oost kant van het perceel.

Figuur 7. Midden op het terrein staat een hoge, vormloze Schietwilg.

Midden op het terrein bevindt zich een hoge Schietwilg die echter nooit enige vormsnoei heeft ondergaan en er een beetje pruikenbos-achtig uitziet [figuur 7] en waaromheen wat ruige kruidenvegetatie staat.

Ook de grote Schietwilg midden op het terrein heeft een behoorlijk beschaduwend effect op een flink aantal zonnepanelen gedurende de hele dag.

- Om schaduwvorming te verminderen wordt aanbevolen de grote Schietwilg in het centrum van het gebied te verwijderen, en het negatieve effect daarvan te compenseren.

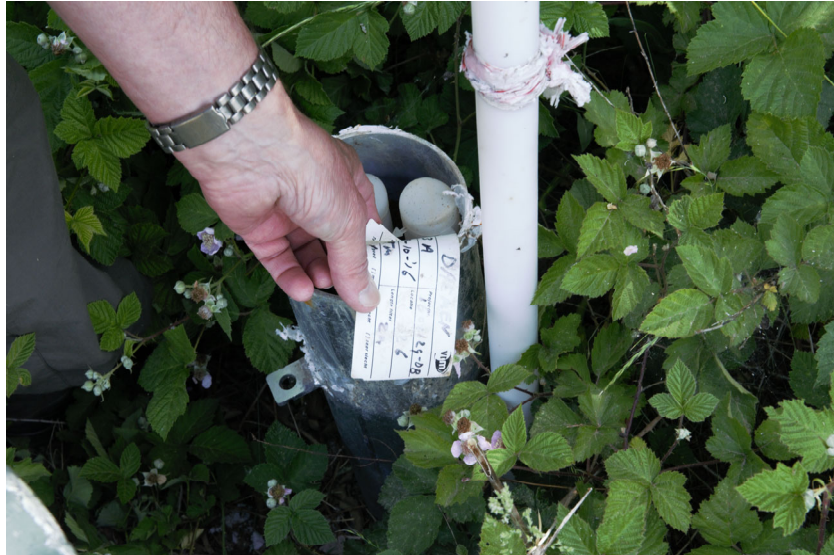
Op het terrein komen 4 grondwatermeetpunten voor [figuur 8], geplaatst in 2016. Deze staan echter niet gerangschikt in het DINO-loket TNO/DGV. Mogelijk zijn deze buizen geplaatst ten behoeve van nader milieukundig onderzoek als gevolg van het gebruik als vuilstortplaats. Bij het milieukundig onderzoek in 2014 is aangegeven dat het freatisch vlak van het 1<sup>e</sup> watervoerend pakket op ongeveer 200 cm beneden maaiveld is gelegen. De meeste planten hebben wij die diepe ligging geen of nauwelijks nog contact met het grondwater. Een hydrologische meetreeks is echter in dat rapport van 2014 niet weergegeven (zie ook opmerking onder 6).

Figuur 8. Op het terrein staan enkele in 2016 geplaatste grondwatermeetpunten.

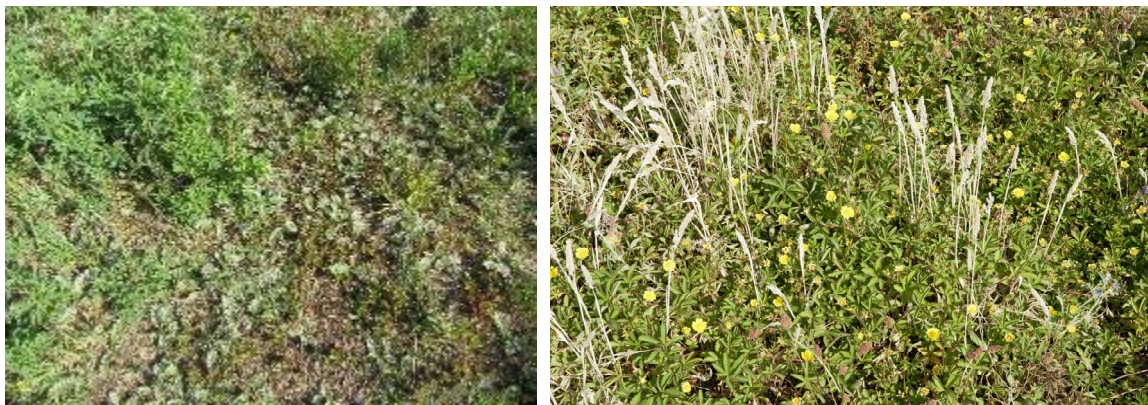
Figuur 9 en 10. Op de door planten vastgelegde zandbodem komen Zilver schoon en Vijfvingerkruid veel voor.

Direct grenzend aan dit zandige milieu wordt de situatie meteen heel anders. Er is sprake van een door planten primair en secundair vastgelegde zandbodem. Daarbij is opvallend dat er soorten voorkomen, die ook aangetroffen worden in bermmilieus langs wegen in de eerste halve meter naast de weg. Vrij uitgebreide begroeiingen met Zilver schoon [figuur 9], Vijfvingerkruid [figuur 10], Schijfkamille, Gewoon langbaardgras, Vroege haver, Hondsdraf, Kruijpende boterbloem, Ruw beemdgras, Straatgras en Gewone hoornbloem komen hier voor. Ook diverse mos-soorten. Ze zijn laagblijvend, zeer goed bestand tegen betreding, maar dekken de bodem niet voor 100% af.

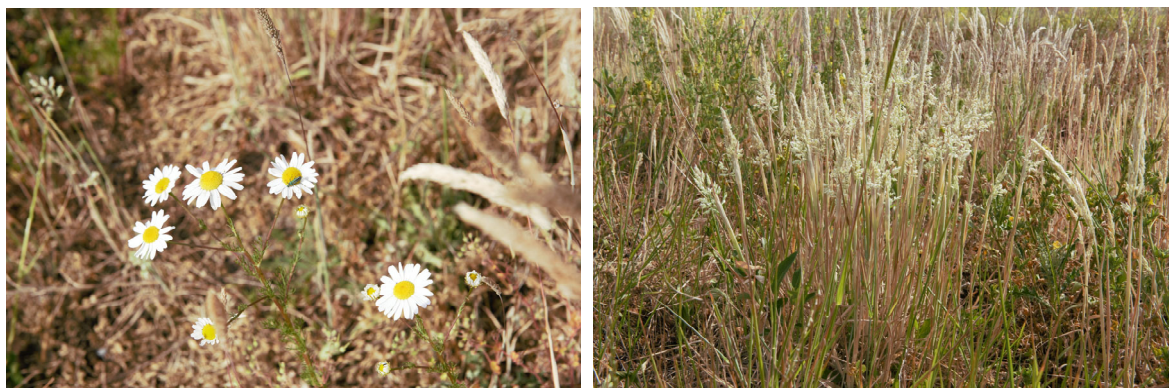
Figuur 11 en 12. In de overgangszone komen soorten voor als Echte kamille en Gestreepte witbol.

Deze vegetatie gaat vervolgens over in een steeds royalere grazige vegetatie met soorten als Akkerdistel, Bezems kruiskruid, Echte kamille [figuur 11], Gewone melkdistel, Smalle weegbree, Zachte dravik, Gestreepte witbol [figuur 12], Melganzevoet, Paardenbloem, St. Janskruid, Slipbladige ooievaarsbek en Vlasbekje. Daarnaast nog een hele serie andere plantensoorten. Deze vegetatie kan beschouwd worden als een overgangsvegetatie tussen de laagblijvende vegetatie richting zandig middengebied en de zone met hogere kruidenvegetatie op de omwalling.

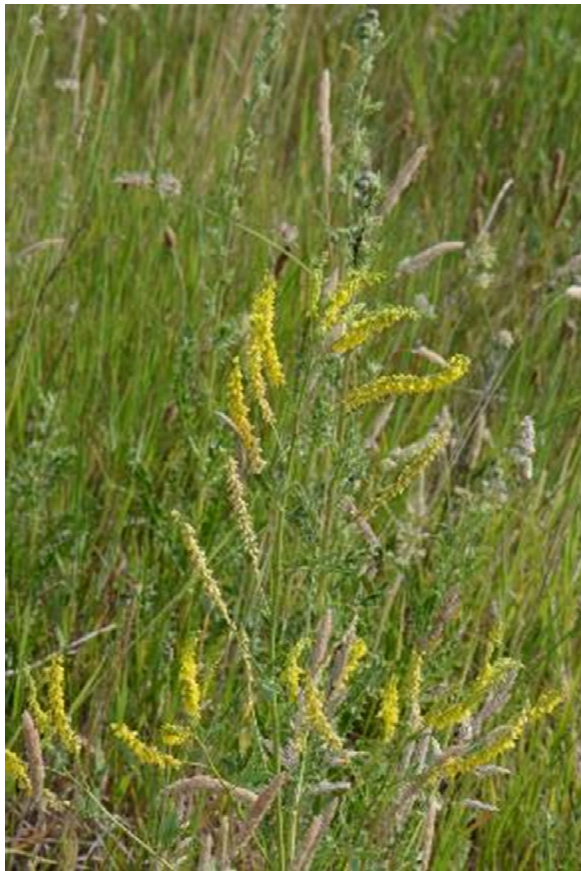
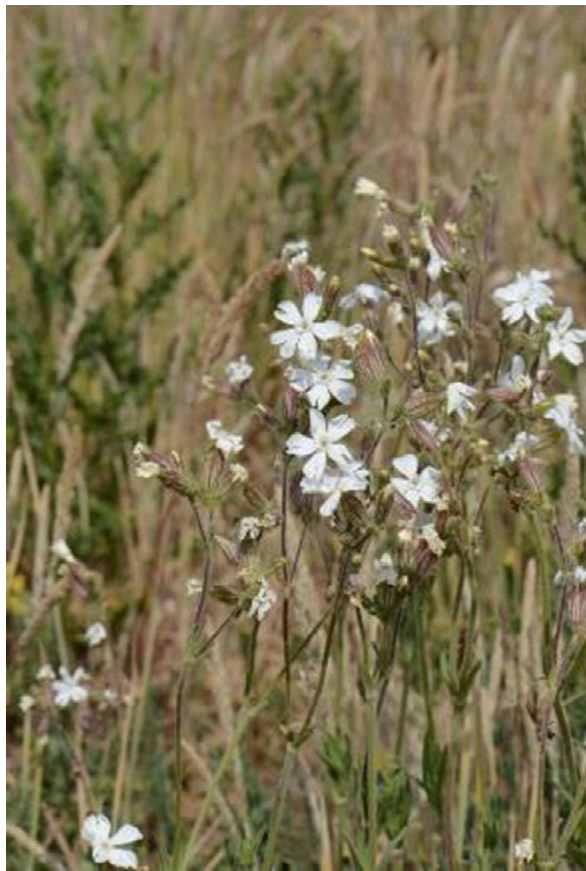
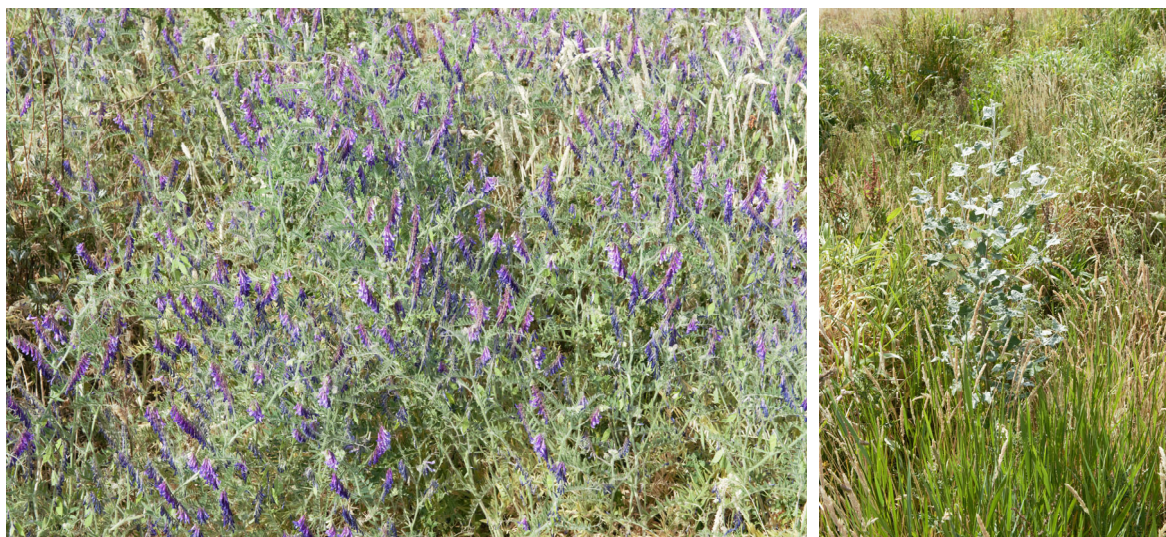
Figuur 13, 14, 15 en 16. Op de grondwal komen veel hoge kruiden voor, zoals Citroengele honingklaver, Nachtkoekoeksbloem en Vogelwikke. Ook werden zaailingen van Witte abeel en andere boomvormers aangetroffen.

Die bovenkant is vrij breed en biedt goede vestigingsmogelijkheden voor hoog opschietende kruiden als Glanshaver, Grote vossenstaart, Speerdistel, Citroengele honingklaver [figuur 13], Bijvoet, Duizendblad, Boerenwormkruid, Canadese fijnstraal, Nachtkoekoeksbloem [figuur 14], IJle dravik, Jacobskruidkruid, Koningskaars, Smeerwortel, Stinkende gouwe en Vogelwikke [figuur 15]. Daarnaast vindt in deze zone ook uitzaaiing van boomvormers plaats, zoals Witte Abeel [figuur 16], Ratelpopulier, Zwarte els en Zomereik.

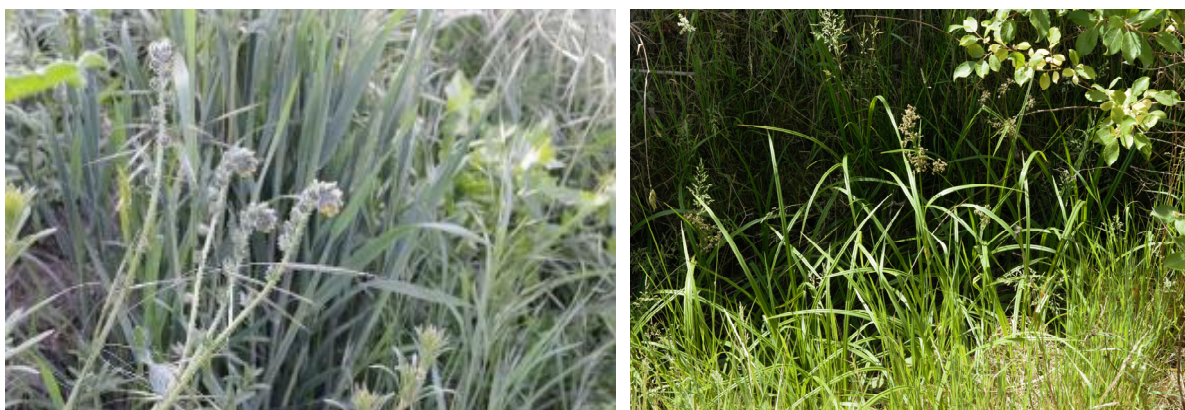
Figuur 17 en 18. In de oostelijke beplanting komt Kleinbloemige amsinckia voor en de greppel wordt Bosbies aangetroffen, wat op grondwaterinvloed wijst.

Tenslotte is er de aan de oostkant van het projectgebied gelegen opgaande beplanting met bomen. Zoals gesteld, volgt deze tevens een door de beplanting vrij verscholen, naar het noorden dieper wordende greppel/sloot. De beplanting bestaat overwegend uit Zwarte els, Schietwilg, Boswilg, Grauwe wilg, Gewone vlier en Populier. De beplanting is relatief laag; er zijn slechts enkele hogere bomen in de singel. Deze betreffen Zwarte els. Helemaal aan de noordkant bij de Terbetenweg staat echter een grote oude Populier, waarvan de zaailingen ook in de singel terecht zijn gekomen. Bij ongeremde ontwikkeling zullen deze zeker verder gaan groeien en de Elzen volgen, zodat uiteindelijk een singel met hoog opgaand geboomte zal ontstaan. In de zoom van deze singel groeien ook hoog opgaande kruiden. Er komt Riet voor, maar ook Braam, Heggedoornzaad, Grote brandnetel, Haagwinde, Hennegras, Ridderzuring. Op één plek komt een flink aantal planten voor van Kleinbloemige amsinckia [figuur 17], een exotische soort van akkers, overgewaaid uit Noord-Amerika. Op een andere plek langs de sloot wordt Grote lisdodde aangetroffen. Opmerkelijk is het op één plaats in het talud van de diepe greppel voorkomen van Bosbies [figuur 18]. Deze soort indiceert grondwatergebondenheid. In dit geval betekent het voorkomen van de soort een grondwaterstand die periodiek tussen 0 – 150 cm onder maaiveld voorkomt, waarbij dit grondwater door de greppel gedraineerd wordt. De opmerking (zie 5.2) dat grondwater hier 200 cm onder maaiveld voorkomt, lijkt dan ook niet helemaal valide, door het ontbreken van grondwaterstijghoogte-tijdreeksen.

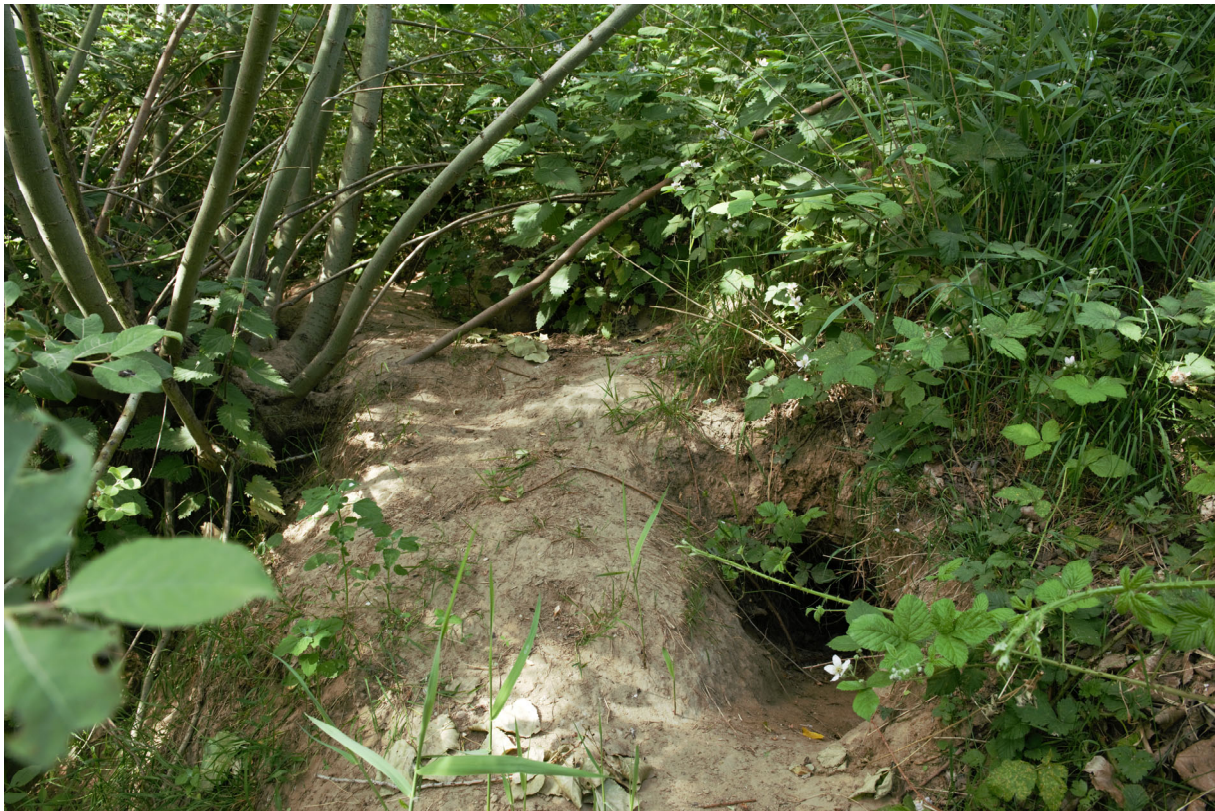
Figuur 19. In de noord-oosthoek komt een vermoedelijke dassenburcht voor.

De burcht heeft de voor dassen door zanduitworp ontstane typische balkonopbouw, zoals ze is gelegen in de helling van de diepliggende sloot ter plekke. De pijpingangen zijn echter a-typisch voor een Das. Er zijn verder geen andere sporen gevonden die op Das wijzen, zoals prenten, schuurplekken, mestputjes, neusputjes en haren. Het is echter niet waarschijnlijk dat er sprake is van een vossenburcht gezien de afwezigheid van veren, botjes en andere prooi-resten. Elders in het

terrein zijn duidelijke goed belopen wissels gevonden die zeer waarschijnlijk ook aan Das kunnen worden toegeschreven.

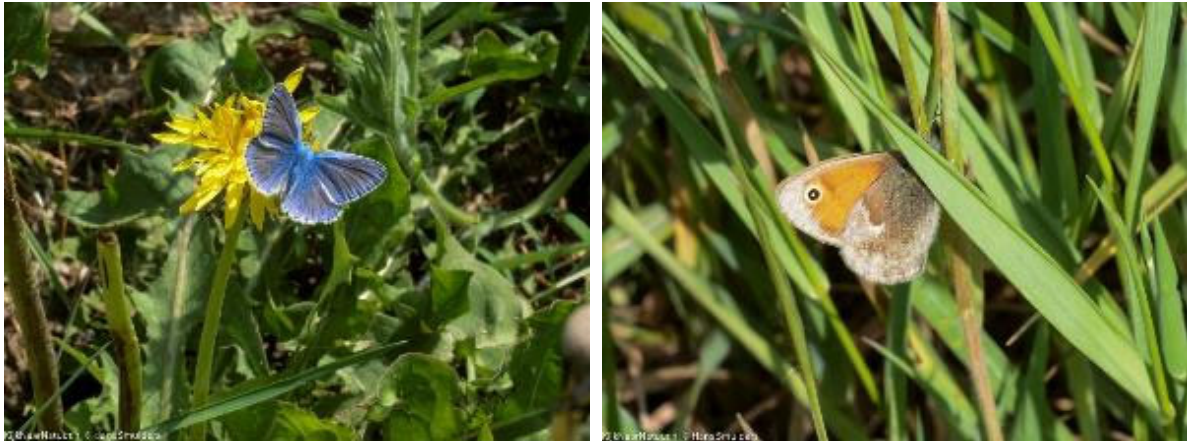
Figuur 20 en 21. In het projectgebied komen ook Icarusblauwtje en Hooibeestje voor.

Naast enkele vogelsoorten en de Das werden tijdens de inventarisatie ook enkele vlindersoorten waargenomen, zoals de St. Jacobsvlinder, Icarusblauwtje [figuur 20] en het Hooibeestje [figuur 21]. .

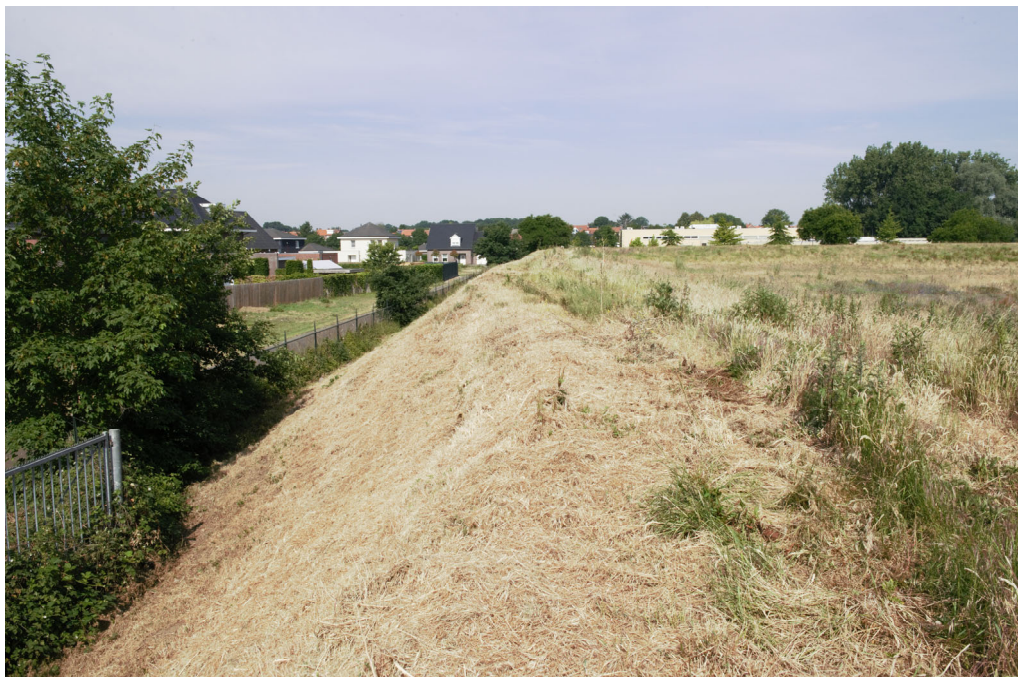
Op het terrein vind beperkt beheer plaats. Op 3 juni 2020 bleek de omwalling gedeeltelijk geklepeld te zijn [figuur 22], dat wil zeggen alleen de buitenhelling en een strook daaraan grenzend boven op de omwalling zelf. De niet gemaaide vegetatie verruigt en er is sprake van spontane opslag van boomvormers. Ook struikvormers zoals Gewone brem, zijn al gesignaleerd. Bij ongewijzigd gebruik en beheer zal met name de omwalling steeds meer begroeid raken met een bos-achtige vegetatie en zullen in de oostelijke singel steeds meer hoge bomen verschijnen.

Figuur 22. De buitenrand van de omwalling werd eind mei geklepeld.

- Aanbevolen wordt om het vegetatiebeheer, anders dan het tegengaan van bosvorming, te laten plaats vinden op een geïntegreerde manier door toepassing van de methode van sinusbeheer. Hiervoor dient een meerjarenplanning te worden gemaakt.
