**VERKENNEND BODEMONDERZOEK (ASBEST)**

**Heide 16**

**Heythuysen**

kenmerk HMB B.V.: 22221601A

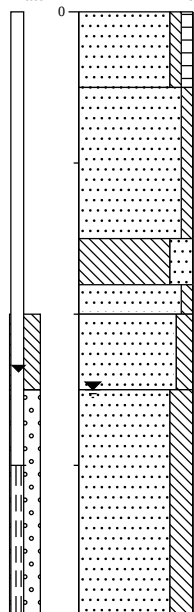
## Boring: 01

| 0 | braak |
| 50 | Zand, matig fijn, zwak siltig, zwak humeus, donkerbruin, Edelmanboor |

In bijlage 2 is van elke boring een boorprofiel opgenomen. De globale bodemopbouw van de locatie is in tabel 8 omschreven.

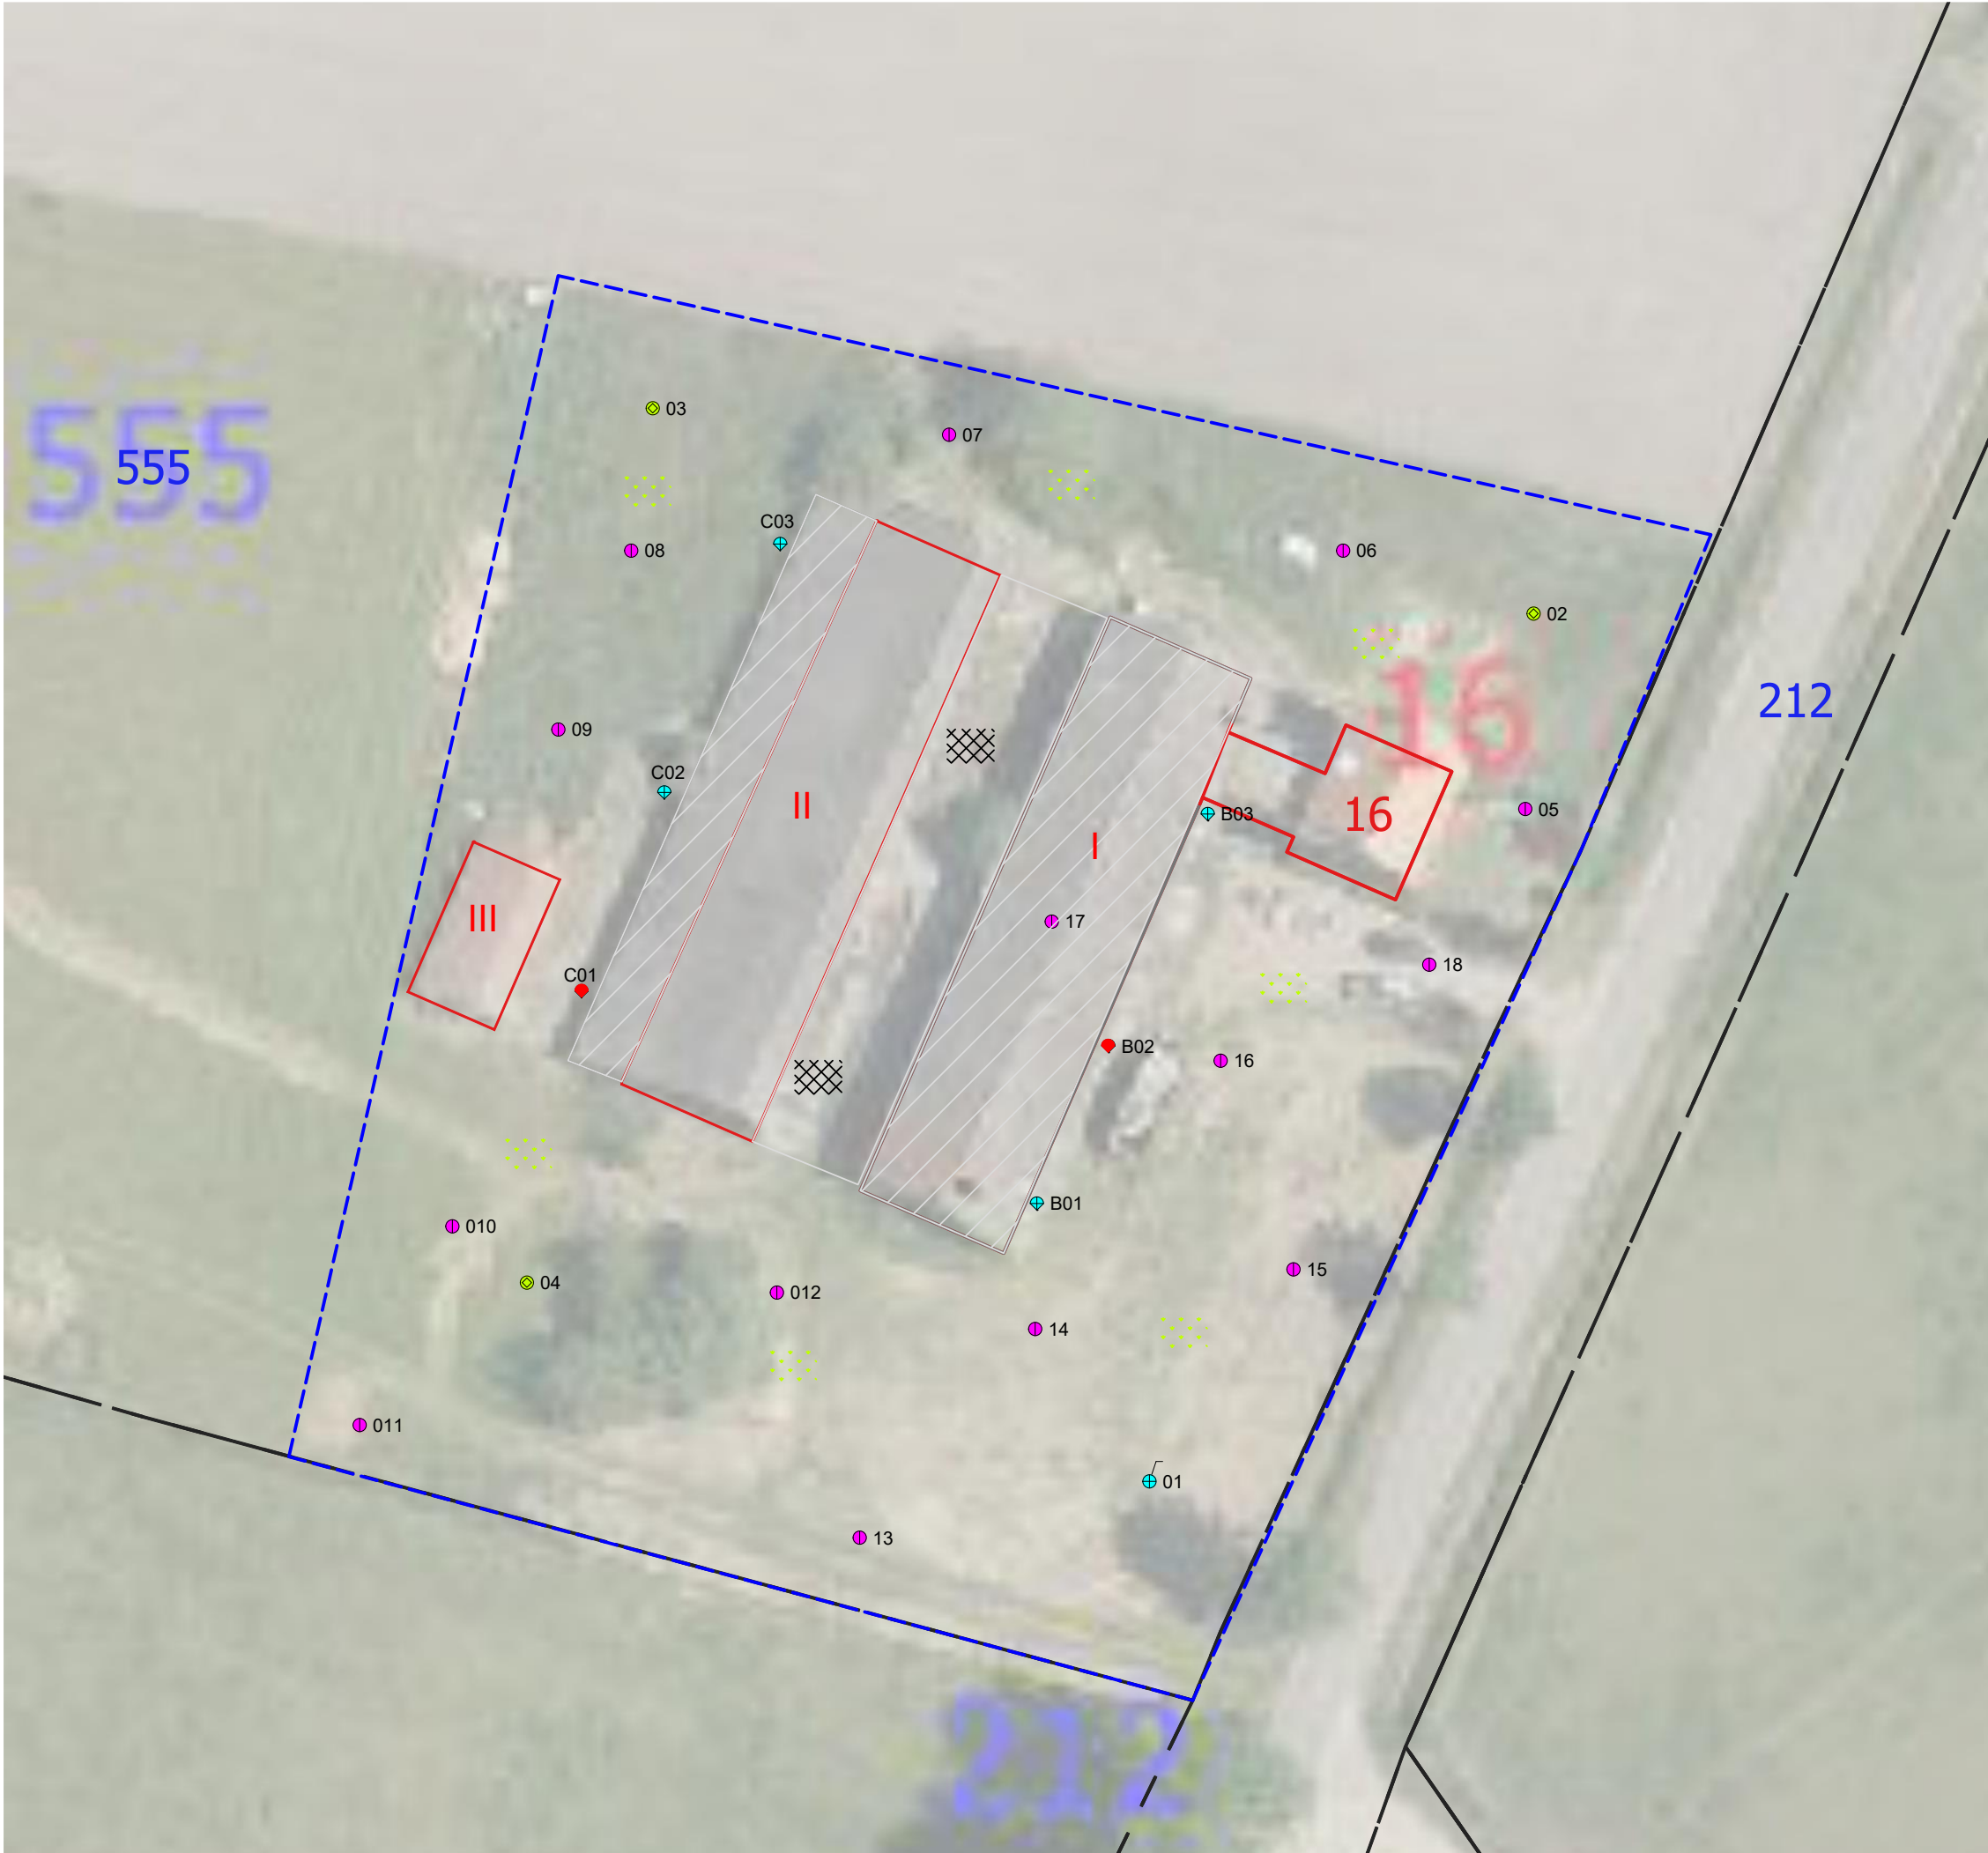
Uittreksel kadastrale kaart en situatietekening

De situering van de boorpunten is aangegeven op de tekening (bijlage 6). Een uitgebreide omschrijving van de onderzoeksmethodiek is opgenomen in bijlage 5.

Voor de locatie van de stallen (stal 1, 2 en 3) wordt verwezen naar de situatietekening in de bijlage.

Bij de gemeente is een sloopmelding bekend (kenmerk: 2021-027973, 14 december 2021). De sloopmelding betreft de sloop van Stal 1 en 3 en gedeeltelijk stal 2. Voor de locatie van de stallen wordt verwezen naar de situatietekening in de bijlage.
