# Mitigatieplan en ecologisch werkprotocol beschermde soorten

Eyckenhage, Gemert

# Natuurinclusief bouwen

## Eyckenhage, Gemert

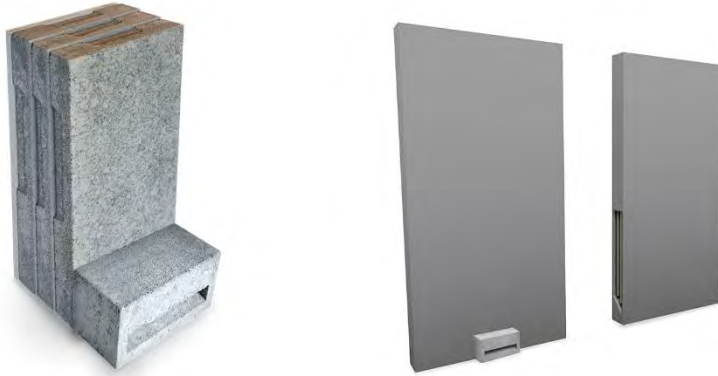
De nieuwbouw wordt permanent geschikt gemaakt voor vleermuizen door het inbouwen van vleermuiskasten in de gevels. De volgende kasten gaan toegepast worden:

- VMPK2, 3 stuks
- VMPM3e, 10 stuks

- Hang vleermuiskasten in de zon. Vooral grote kasten voor kraamkolonies worden het beste op het zuiden of westen gehangen. Kleine vleermuiskasten mogen op alle windrichtingen hangen.
- Bevestig vleermuiskasten op minimaal 4 meter hoogte.
- Zorg voor minimaal 3 meter vliegruimte voor- en onder de kast.

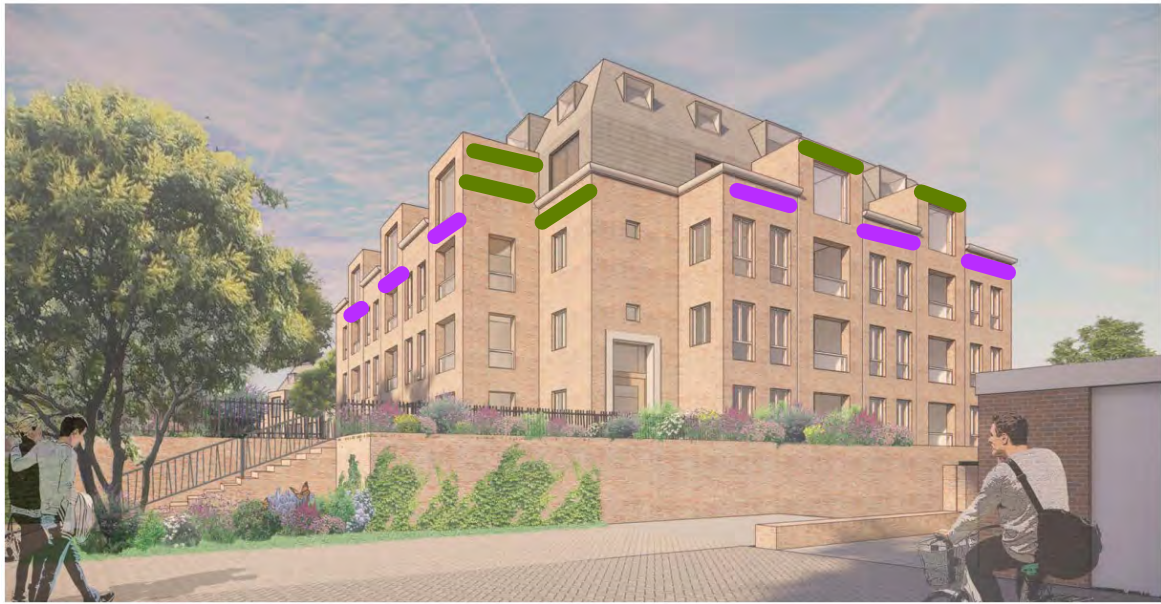
- Locaties voorzieningen gierzwaluw
- Locaties voorzieningen huismus
- Locaties vleermuizen

Deze voldoen aan de minimale broedruimte van zoals beschreven in het Kennisdocument Huismus (BIJ12, 2023). In totaal worden er in de bebouwing 15 neststenen toegepast (locaties zie bijlage 1). Met betrekking tot het plaatsen van deze kasten moet rekening gehouden worden met de volgende eisen:

Deze kasten voldoen aan de eisen zoals beschreven in het Kennisdocument Gierzwaluw (BIJ12, 2017). In totaal worden er in de bebouwing 15 neststenen toegepast (locaties zie bijlage 1). Met betrekking tot het ophangen van deze kasten moet rekening gehouden worden met de volgende eisen:

Deze kasten voldoen aan de eisen zoals beschreven in geldende kennisdocumenten. In totaal worden er in de bebouwing 13 vleermuiskasten toegepast (locaties zie bijlage 1). Met betrekking tot het ophangen van deze kasten moet rekening gehouden worden met de volgende eisen:

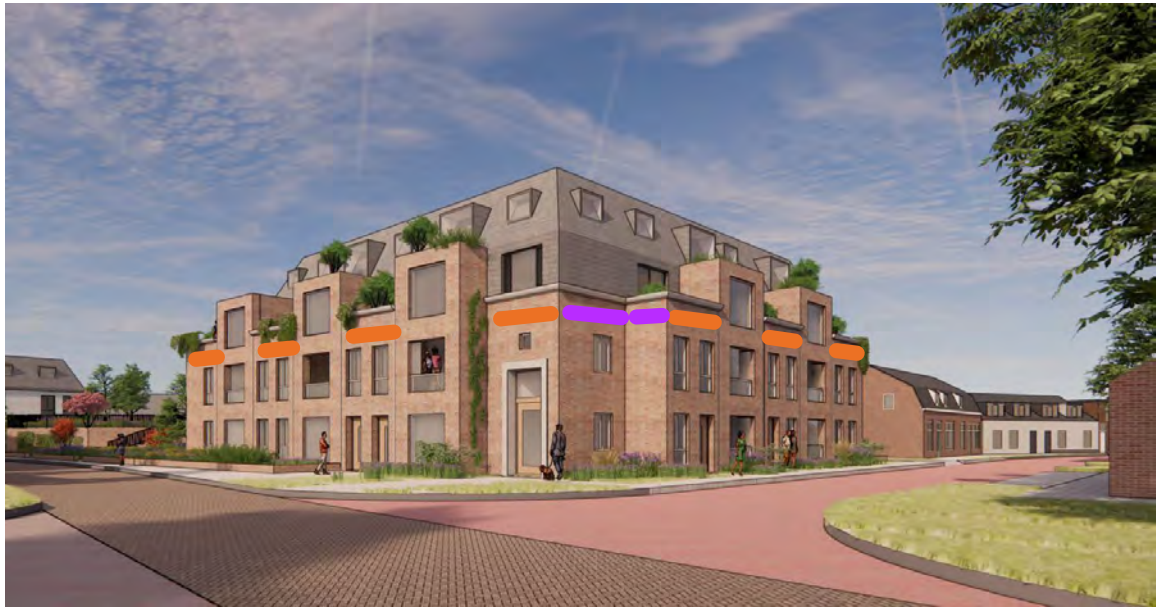
- Locaties voorzieningen gierzwaluw
- Locaties voorzieningen huismus
- Locaties vleermuizen

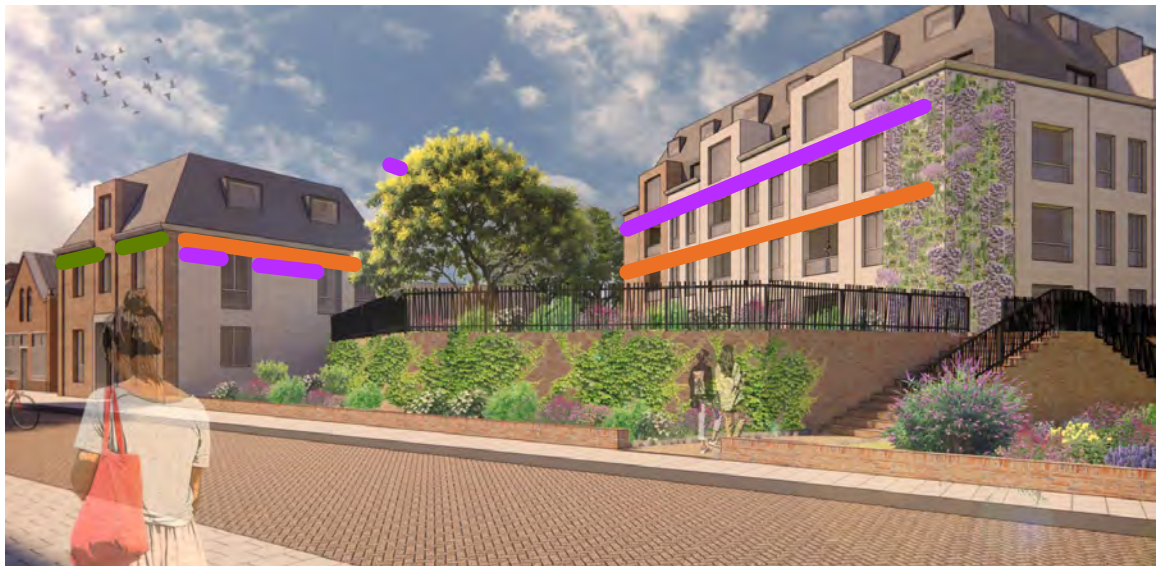
- Locaties voorzieningen gierzwaluw
- Locaties voorzieningen huismus
- Locaties vleermuizen

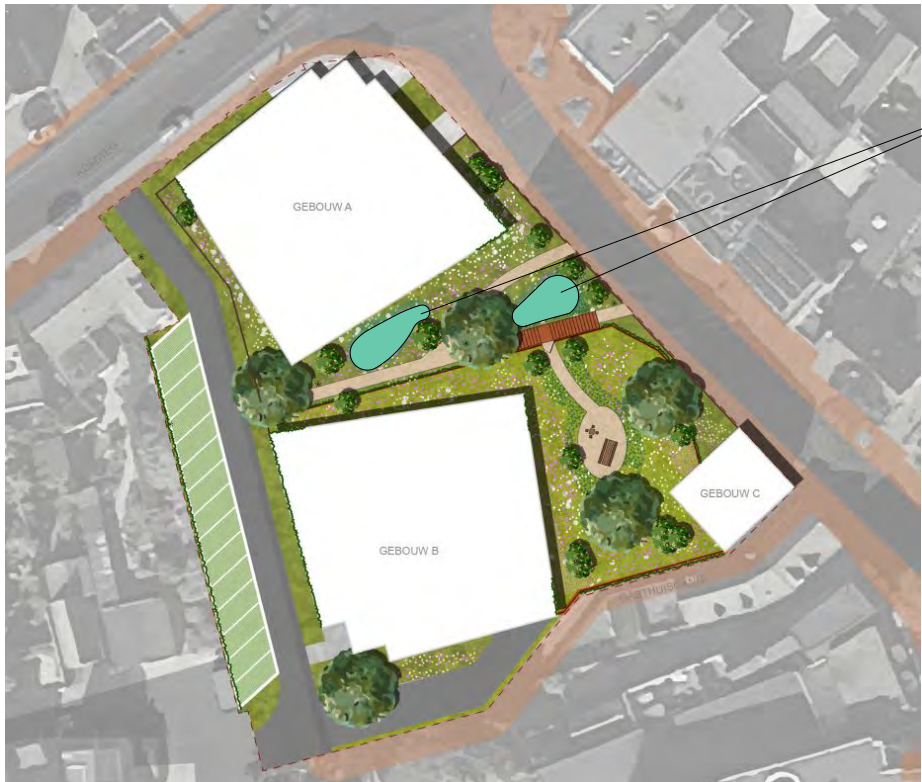
- Groeiplaatsen vochtminnende waardplanten  
rups van de teunisbloempijlstaart
- Grote kattenstaart
  - Bastaard wederik
  - Teunisbloem
  - Wilgenroosje

Door in de aan te leggen tuin hoeken met teunisbloemen in te zaaien (zie bijlage 1), kan teunisbloempijlstaart eitjes afzetten op de waardplanten en kunnen de rupsen deze planten eten en de levenscyclus voortzetten. Belangrijk is dat in de winter de plantvakken met teunisbloem niet worden aangepast of vernietigd, omdat teunisbloempijlstaart overwintert als pop in de strooisellaag.
