# Mitigatieplan en ecologisch werkprotocol beschermde soorten

Eyckenhage, Gemert

# Natuurinclusief bouwen

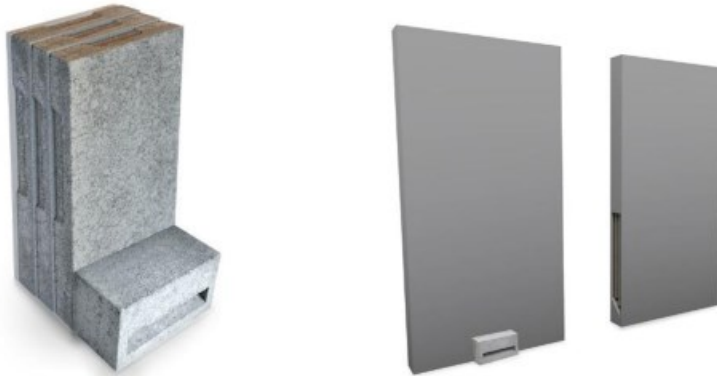
- VMPK2, 3 stuks
- VMPM3e, 10 stuks

Deze kasten voldoen aan de eisen zoals beschreven in geldende kennisdocumenten. In totaal worden er in de bebouwing 13 vleermuiskasten toegepast (locaties zie bijlage 1). Met betrekking tot het ophangen van deze kasten moet rekening gehouden worden met de volgende eisen:

- Hang vleermuiskasten in de zon. Vooral grote kasten voor kraamkolonies worden het beste op het zuiden of westen gehangen. Kleine vleermuiskasten mogen op alle windrichtingen hangen.
- Bevestig vleermuiskasten op minimaal 4 meter hoogte.
- Zorg voor minimaal 3 meter vliegruimte voor- en onder de kast.

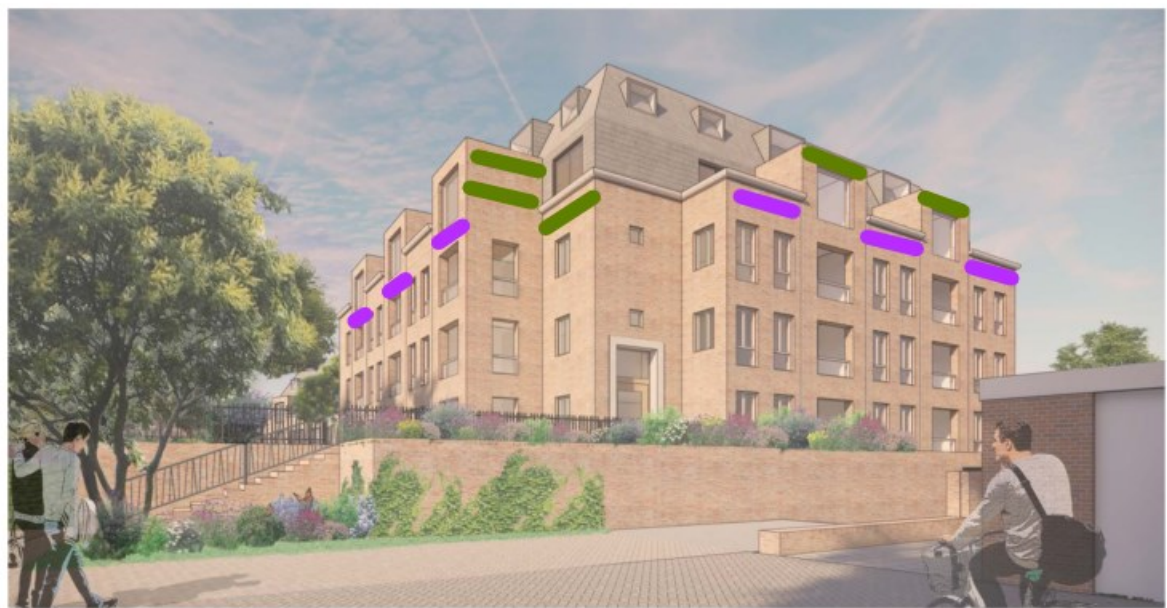
- Locaties voorzieningen gierzwaluw
- Locaties voorzieningen huismus
- Locaties vleermuizen

Deze voldoen aan de minimale broedruimte van zoals beschreven in het Kennisdocument Huismus (BIJ12, 2023). In totaal worden er in de bebouwing 15 neststenen toegepast (locaties zie bijlage 1). Met betrekking tot het plaatsen van deze kasten moet rekening gehouden worden met de volgende eisen:

Deze kasten voldoen aan de eisen zoals beschreven in het Kennisdocument Gierzwaluw (BIJ12, 2017). In totaal worden er in de bebouwing 15 neststenen toegepast (locaties zie bijlage 1). Met betrekking tot het ophangen van deze kasten moet rekening gehouden worden met de volgende eisen:

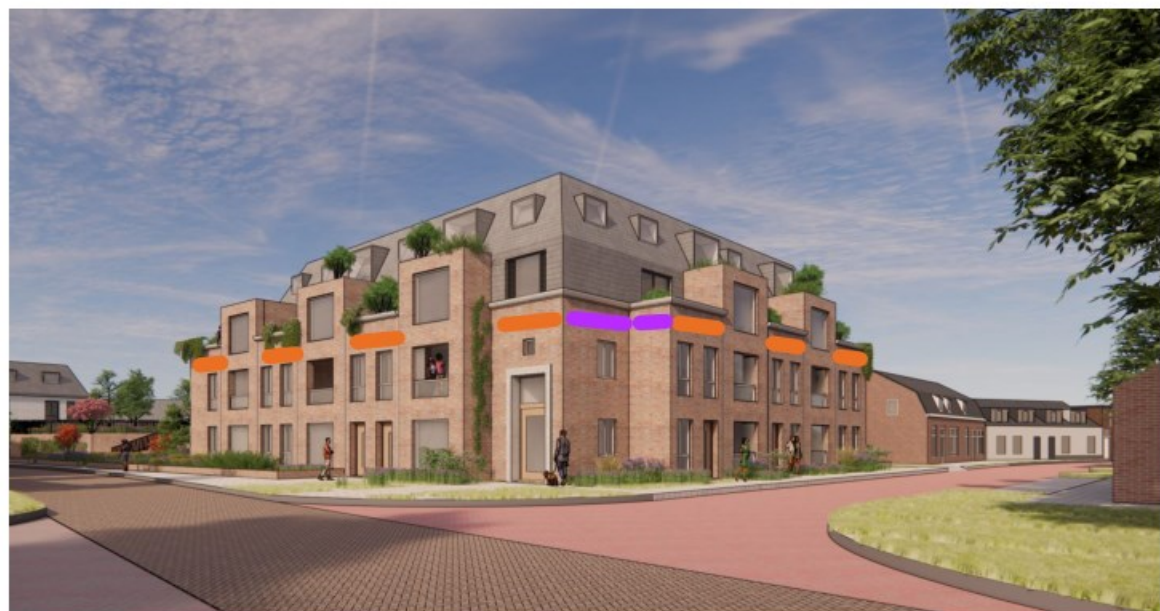
- Locaties voorzieningen gierzwaluw
- Locaties voorzieningen huismus
- Locaties vleermuizen

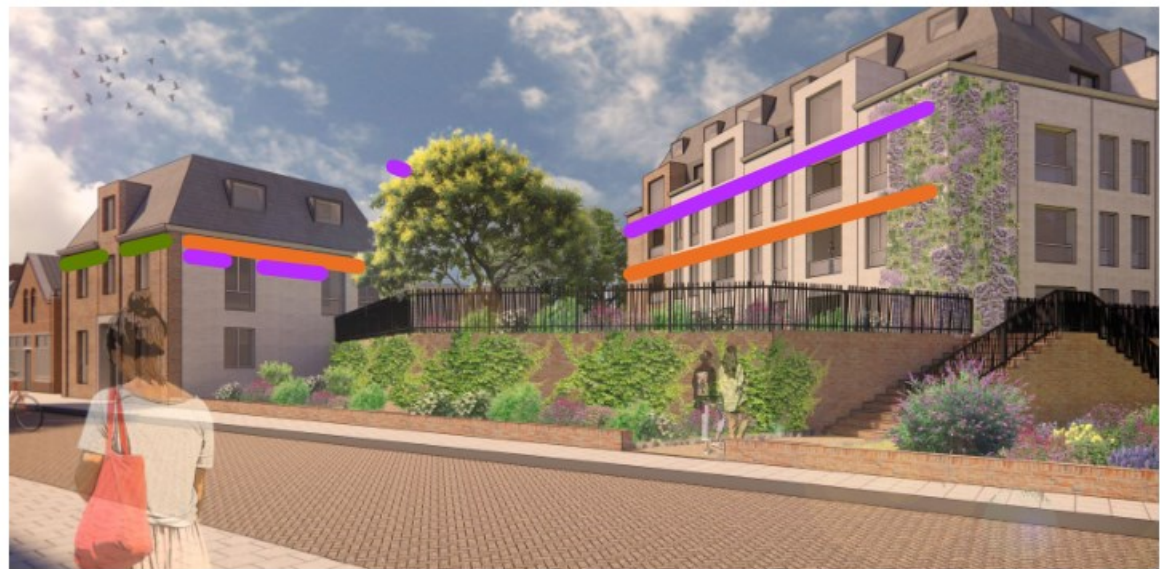
- Locaties voorzieningen gierzwaluw
- Locaties voorzieningen huismus
- Locaties vleermuizen

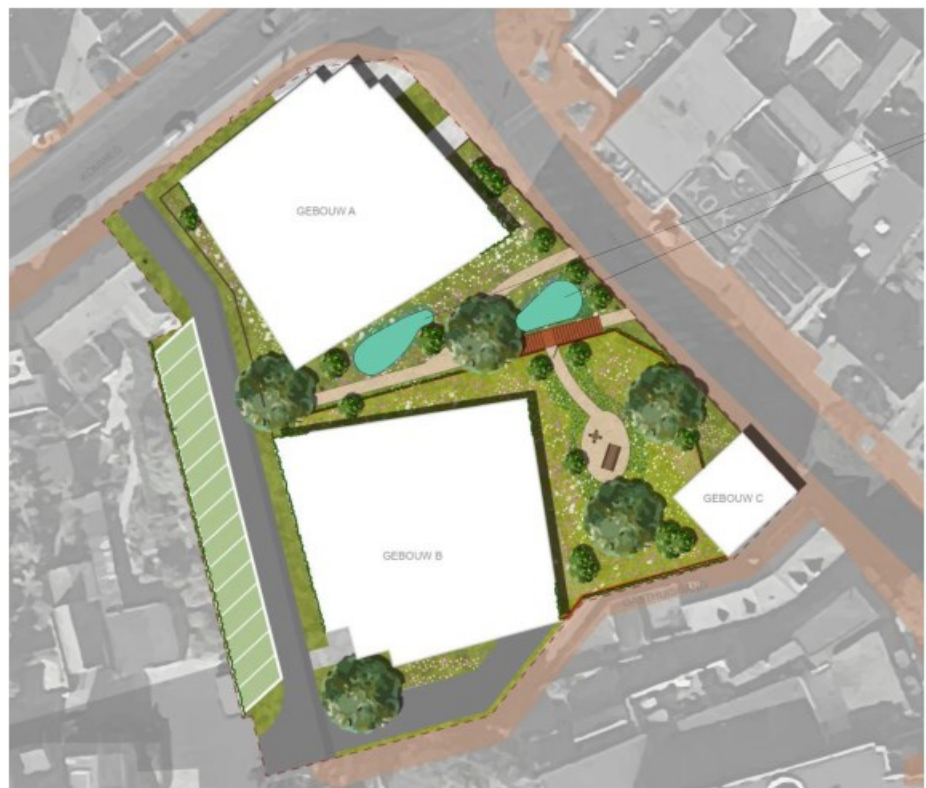
- Groeiplaatsen vochtminnende waardplanten  
rups van de teunisbloempijlstaart
- Grote kattenstaart
  - Bastaard wederik
  - Teunisbloem
  - Wilgenroosje

Door in de aan te leggen tuin hoeken met teunisbloemen in te zaaien (zie bijlage 1), kan teunisbloempijlstaart eitjes afzetten op de waardplanten en kunnen de rupsen deze planten eten en de levenscyclus voortzetten. Belangrijk is dat in de winter de plantvakken met teunisbloem niet worden aangepast of vernietigd, omdat teunisbloempijlstaart overwintert als pop in de strooisellaag.
