**RAPPORT**  
**Verkennd bodemonderzoek**  
**Kerksedriessen 3 te Bakel**

Aeres Milieu projectnummer AM17252

| Soort onderzoek | : Verkennd bodemonderzoek |
| Adres onderzoekslocatie | : Kerkse diessen 3 te Bakel |

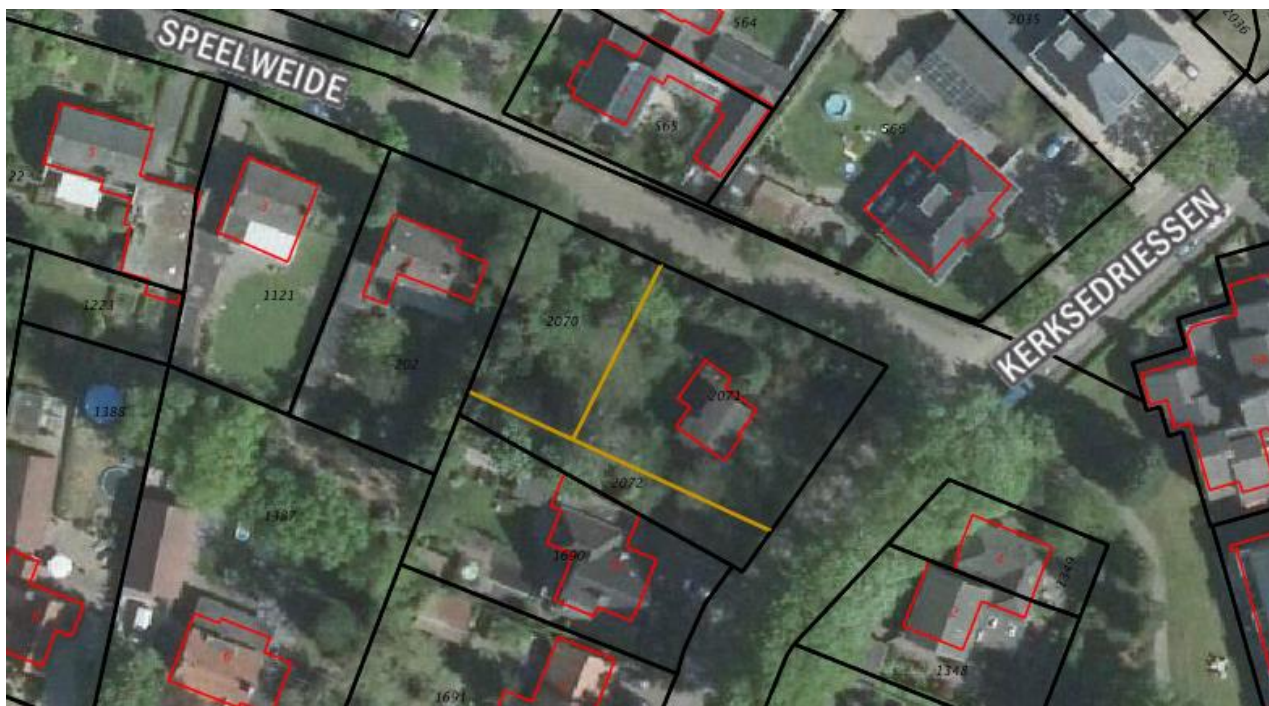
Afbeelding 1: globale begrenzing onderzoekslocatie (bron luchtfoto: PDOKviewer)

De onderzoekslocatie is gelegen aan Kerkседriessen 3 te Bakel. Kadastraal is de locatie bekend als gemeente Bakel en Milheeze sectie T nummer 2070 en 2071. De coördinaten volgens het R.D. stelsel zijn X = 179.375 / Y = 390.730. Zie bijlage 1 voor een topografisch overzicht en kadastrale kaart. Op onderstaande luchtfoto is de globale begrenzing van de onderzoekslocatie weergegeven.

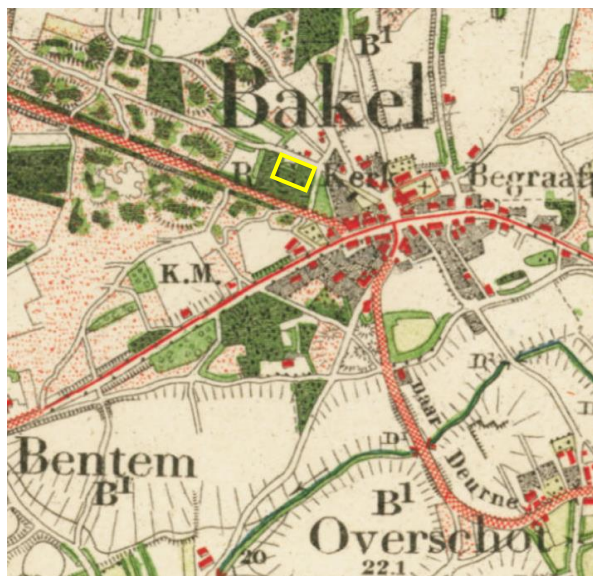
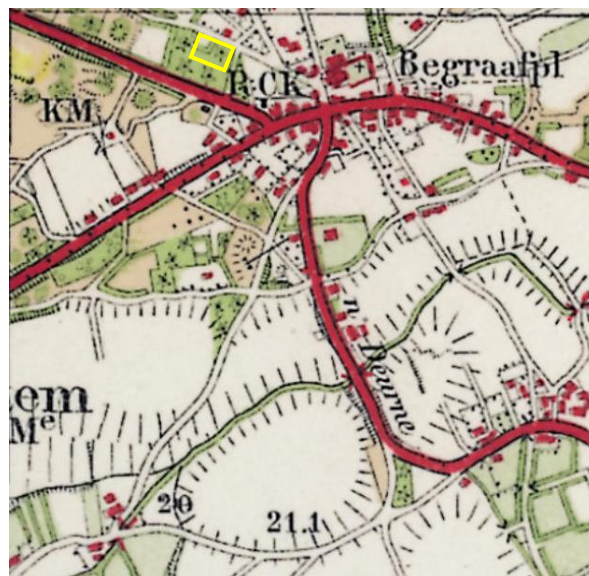
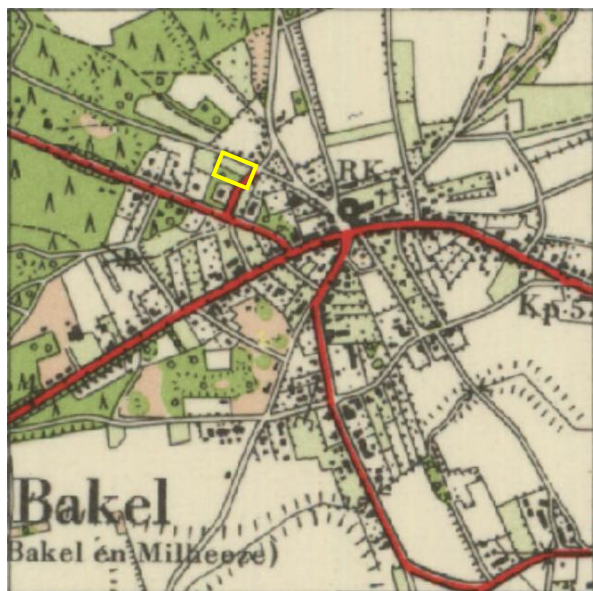
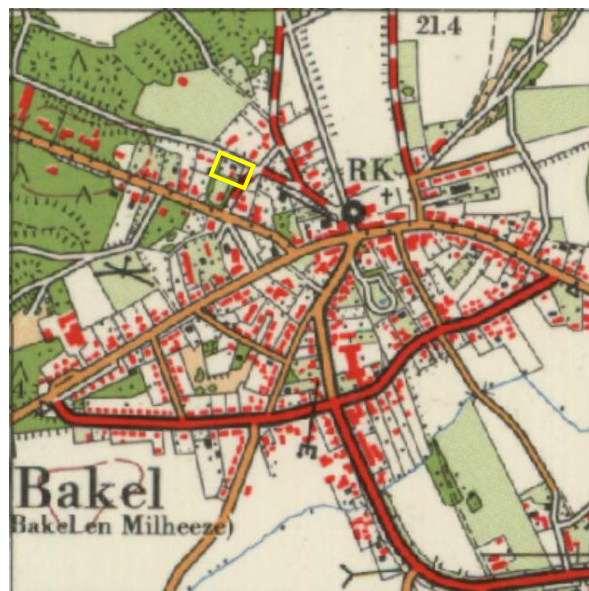
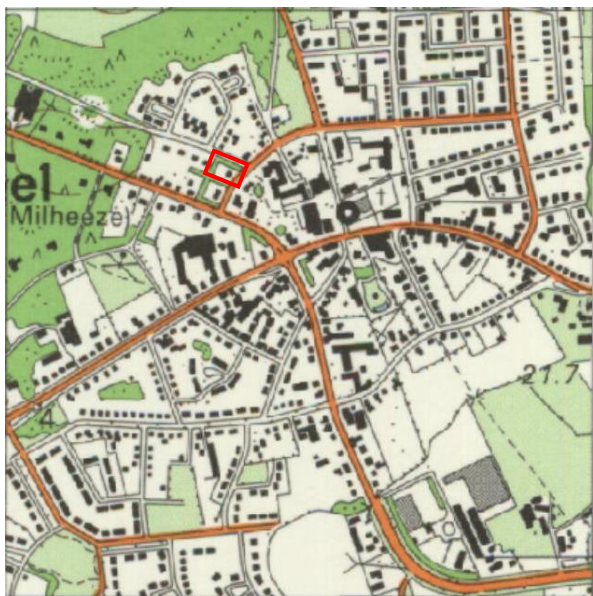
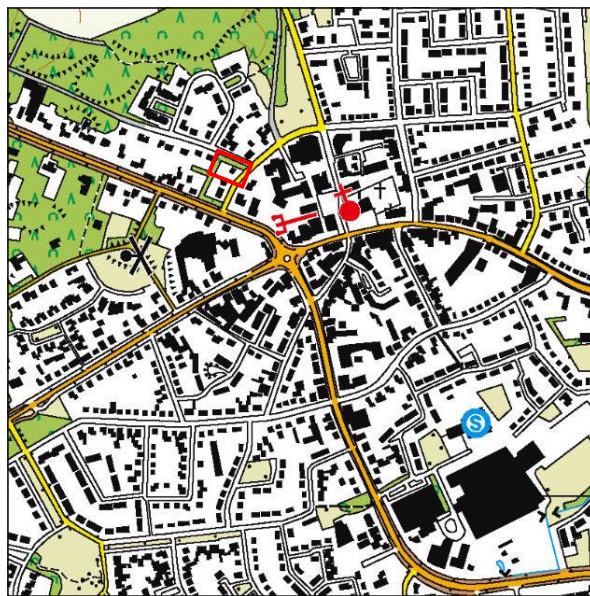
Afbeelding 2: geraadpleegde historische kaarten (bron kaarten: topotijdreis.nl)

In het kader van het vooronderzoek is historisch kaartmateriaal bestudeerd. Uit kaartmateriaal van de geraadpleegde kaarten is af te leiden dat de onderzoekslocatie in 1900 tot in ieder geval 1950 bestond uit bos. Het toen aanwezige wegenpatroon rondom de locatie is vergelijkbaar met heden. De huidige straat Kerkседriessen ter hoogte van de locatie bestond destijds vermoedelijk uit een onverharde weg. De locatie was tot begin jaren 60 van de vorige eeuw niet bebouwd. Tussen 1960 en 1965 is de bestaande woning gerealiseerd.

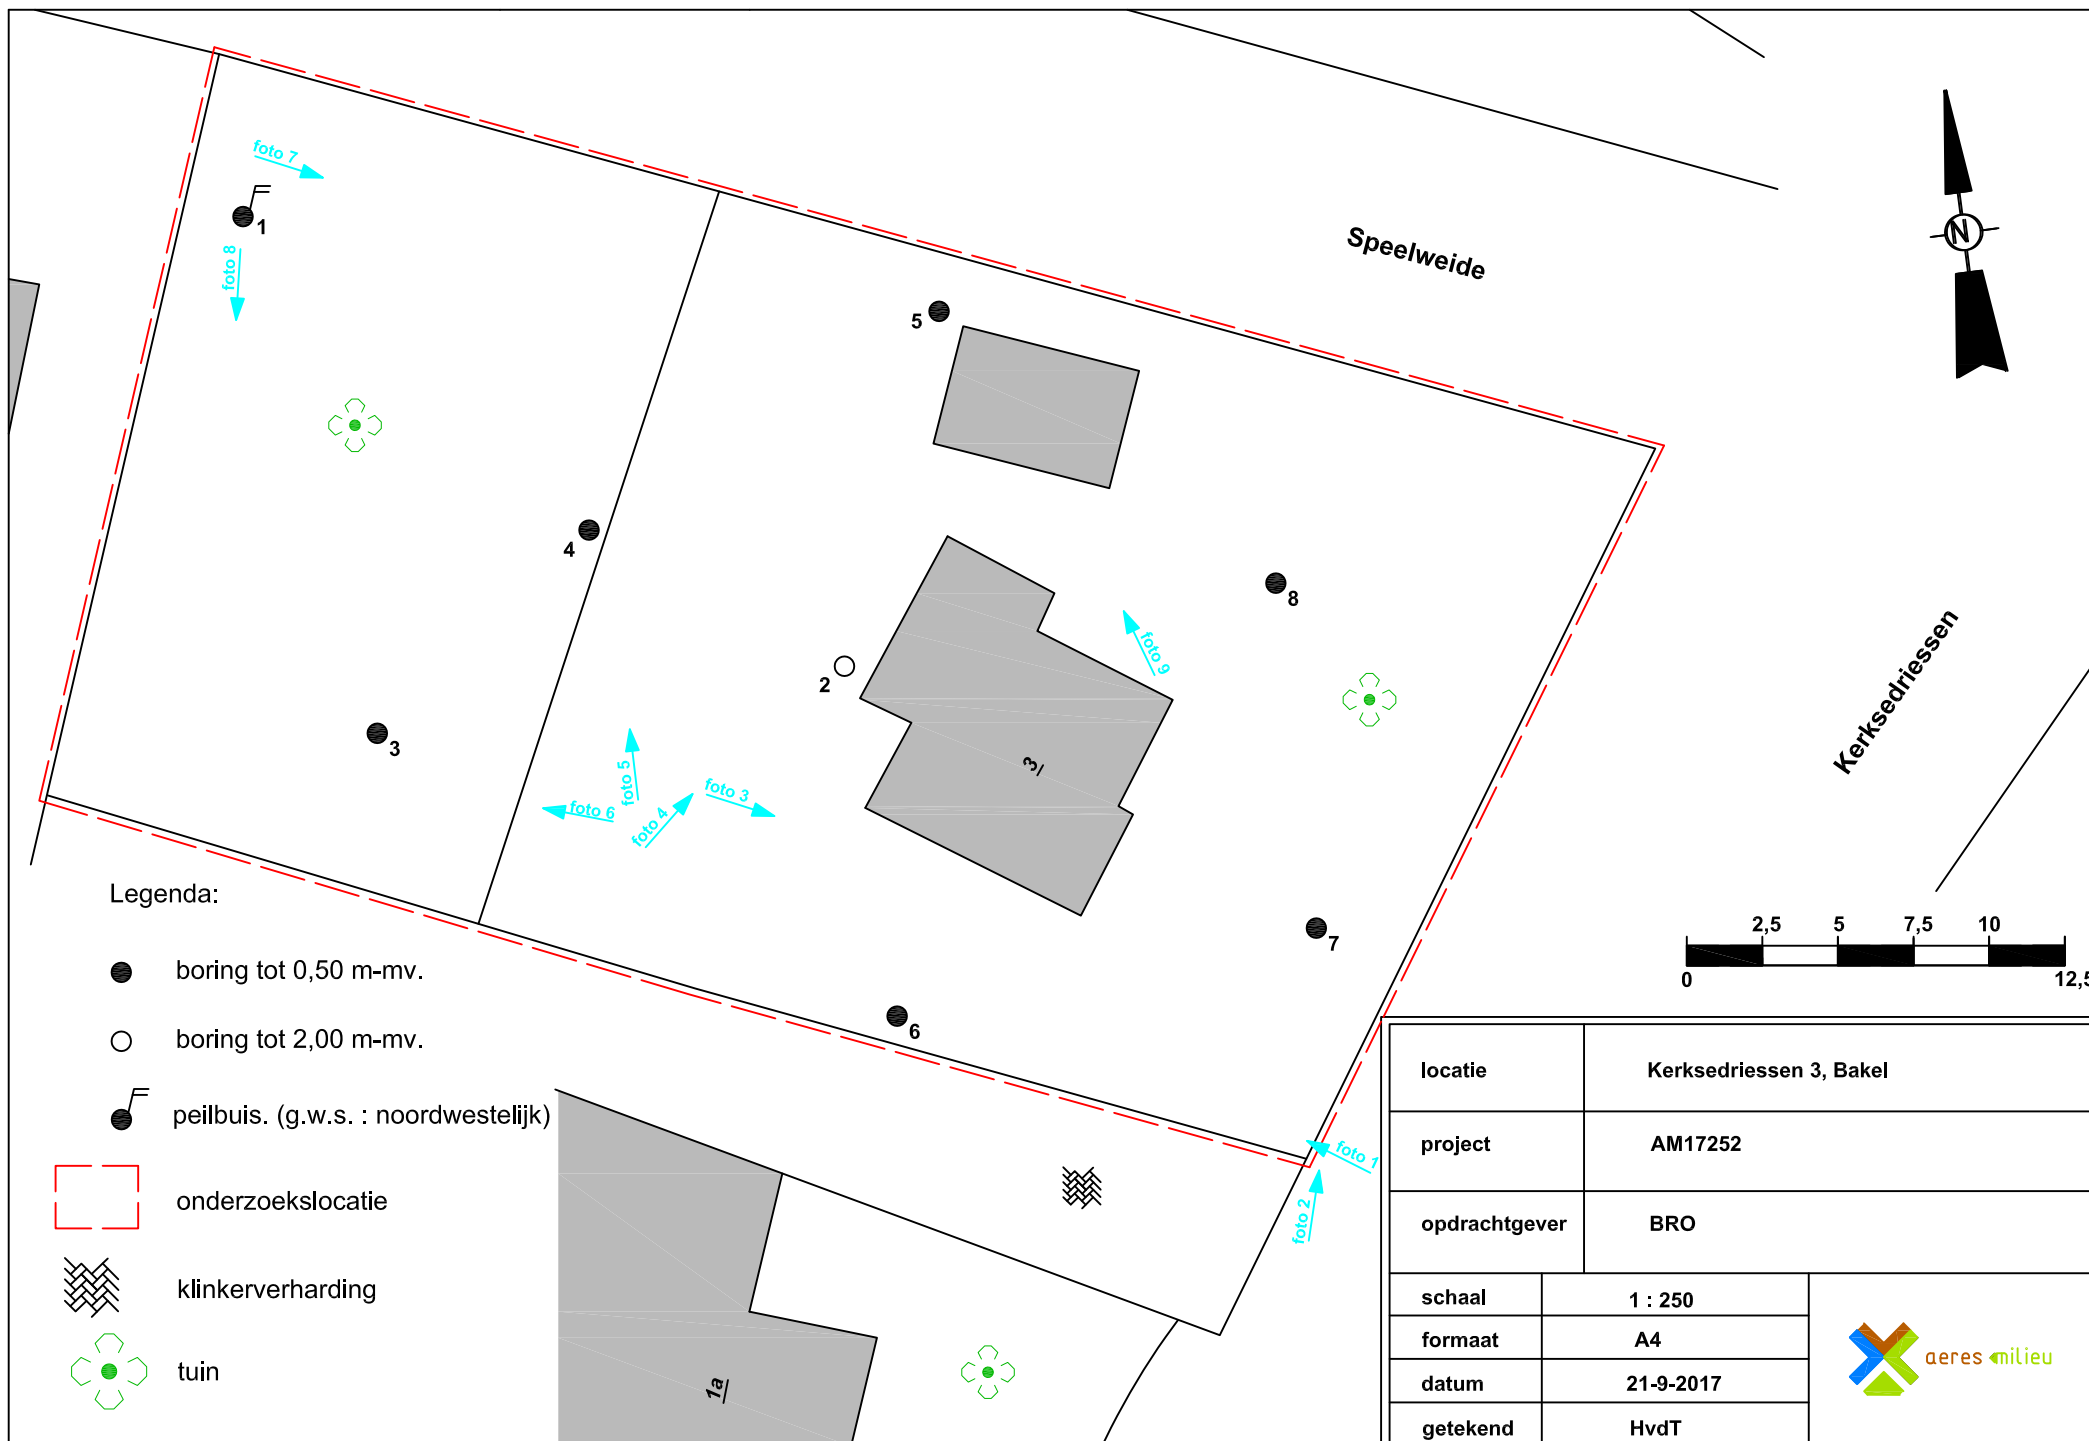
Situatietekening onderzoekslocatie met boorpunten

De boringen zijn verricht met behulp van de Edelmanboor ( $\varnothing$  7 of 10 cm). Zie voor de boorpuntlocaties bijlage 3.

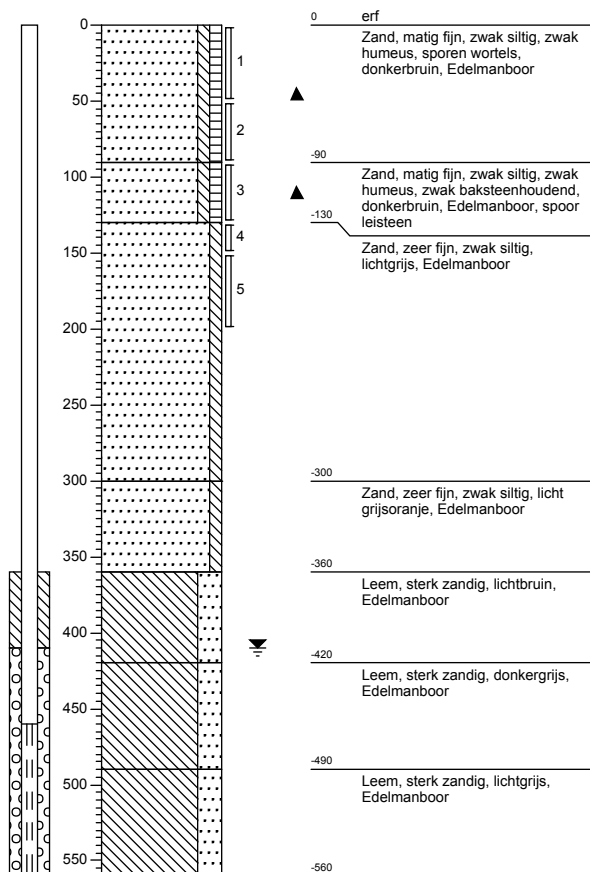
**Boring: 1**

| Boring | Dieptetraject [m-mv.] | Visuele waarneming | Asbestverdacht |
|---|---|---|---|
| Boorpunt 1 | 0,9 – 1,3 | zwak baksteenhoudend | Nee |

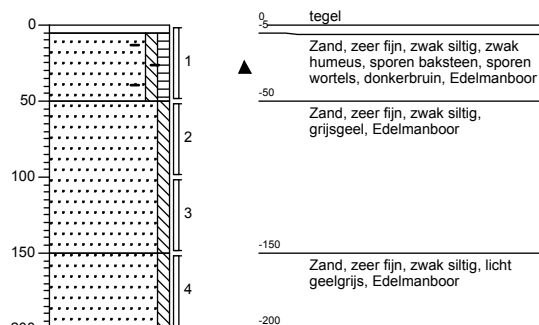
**Boring: 2**

| Boring | Dieptetraject [m-mv.] | Visuele waarneming | Asbestverdacht |
|---|---|---|---|
| Boorpunt 2 | 0,05 – 0,5 | sporen baksteen | Nee |

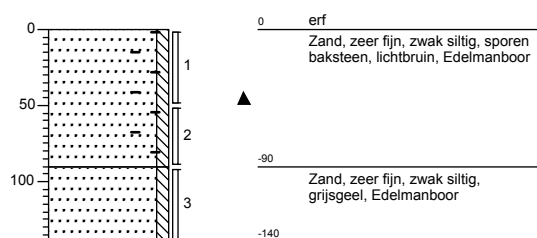
## Boring: 7

| Boring | Dieptetraject [m-mv.] | Visuele waarneming | Asbestverdacht |
|---|---|---|---|
| Boorpunt 7 | 0 – 0,9 | sporen baksteen | Nee |

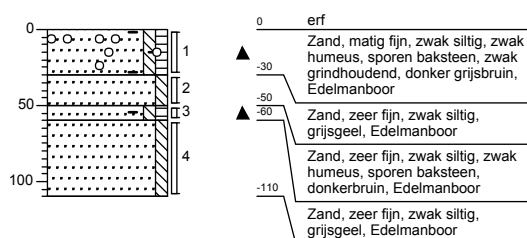
## Boring: 8

| Boring | Dieptetraject [m-mv.] | Visuele waarneming | Asbestverdacht |
|---|---|---|---|
| Boorpunt 8 | 0 – 0,3 | sporen baksteen | Nee |
| | 0,5 – 0,6 | sporen baksteen | Nee |
