**Rapport :** Verkennend bodemonderzoek  
Helmondsestraat 48a  
Bakel

**Kenmerk :** 1296.19.171.r1

**Opdrachtgever :** Van Dun Advies B.V.  
Postel 8  
5711 ET Someren

14 november 2017

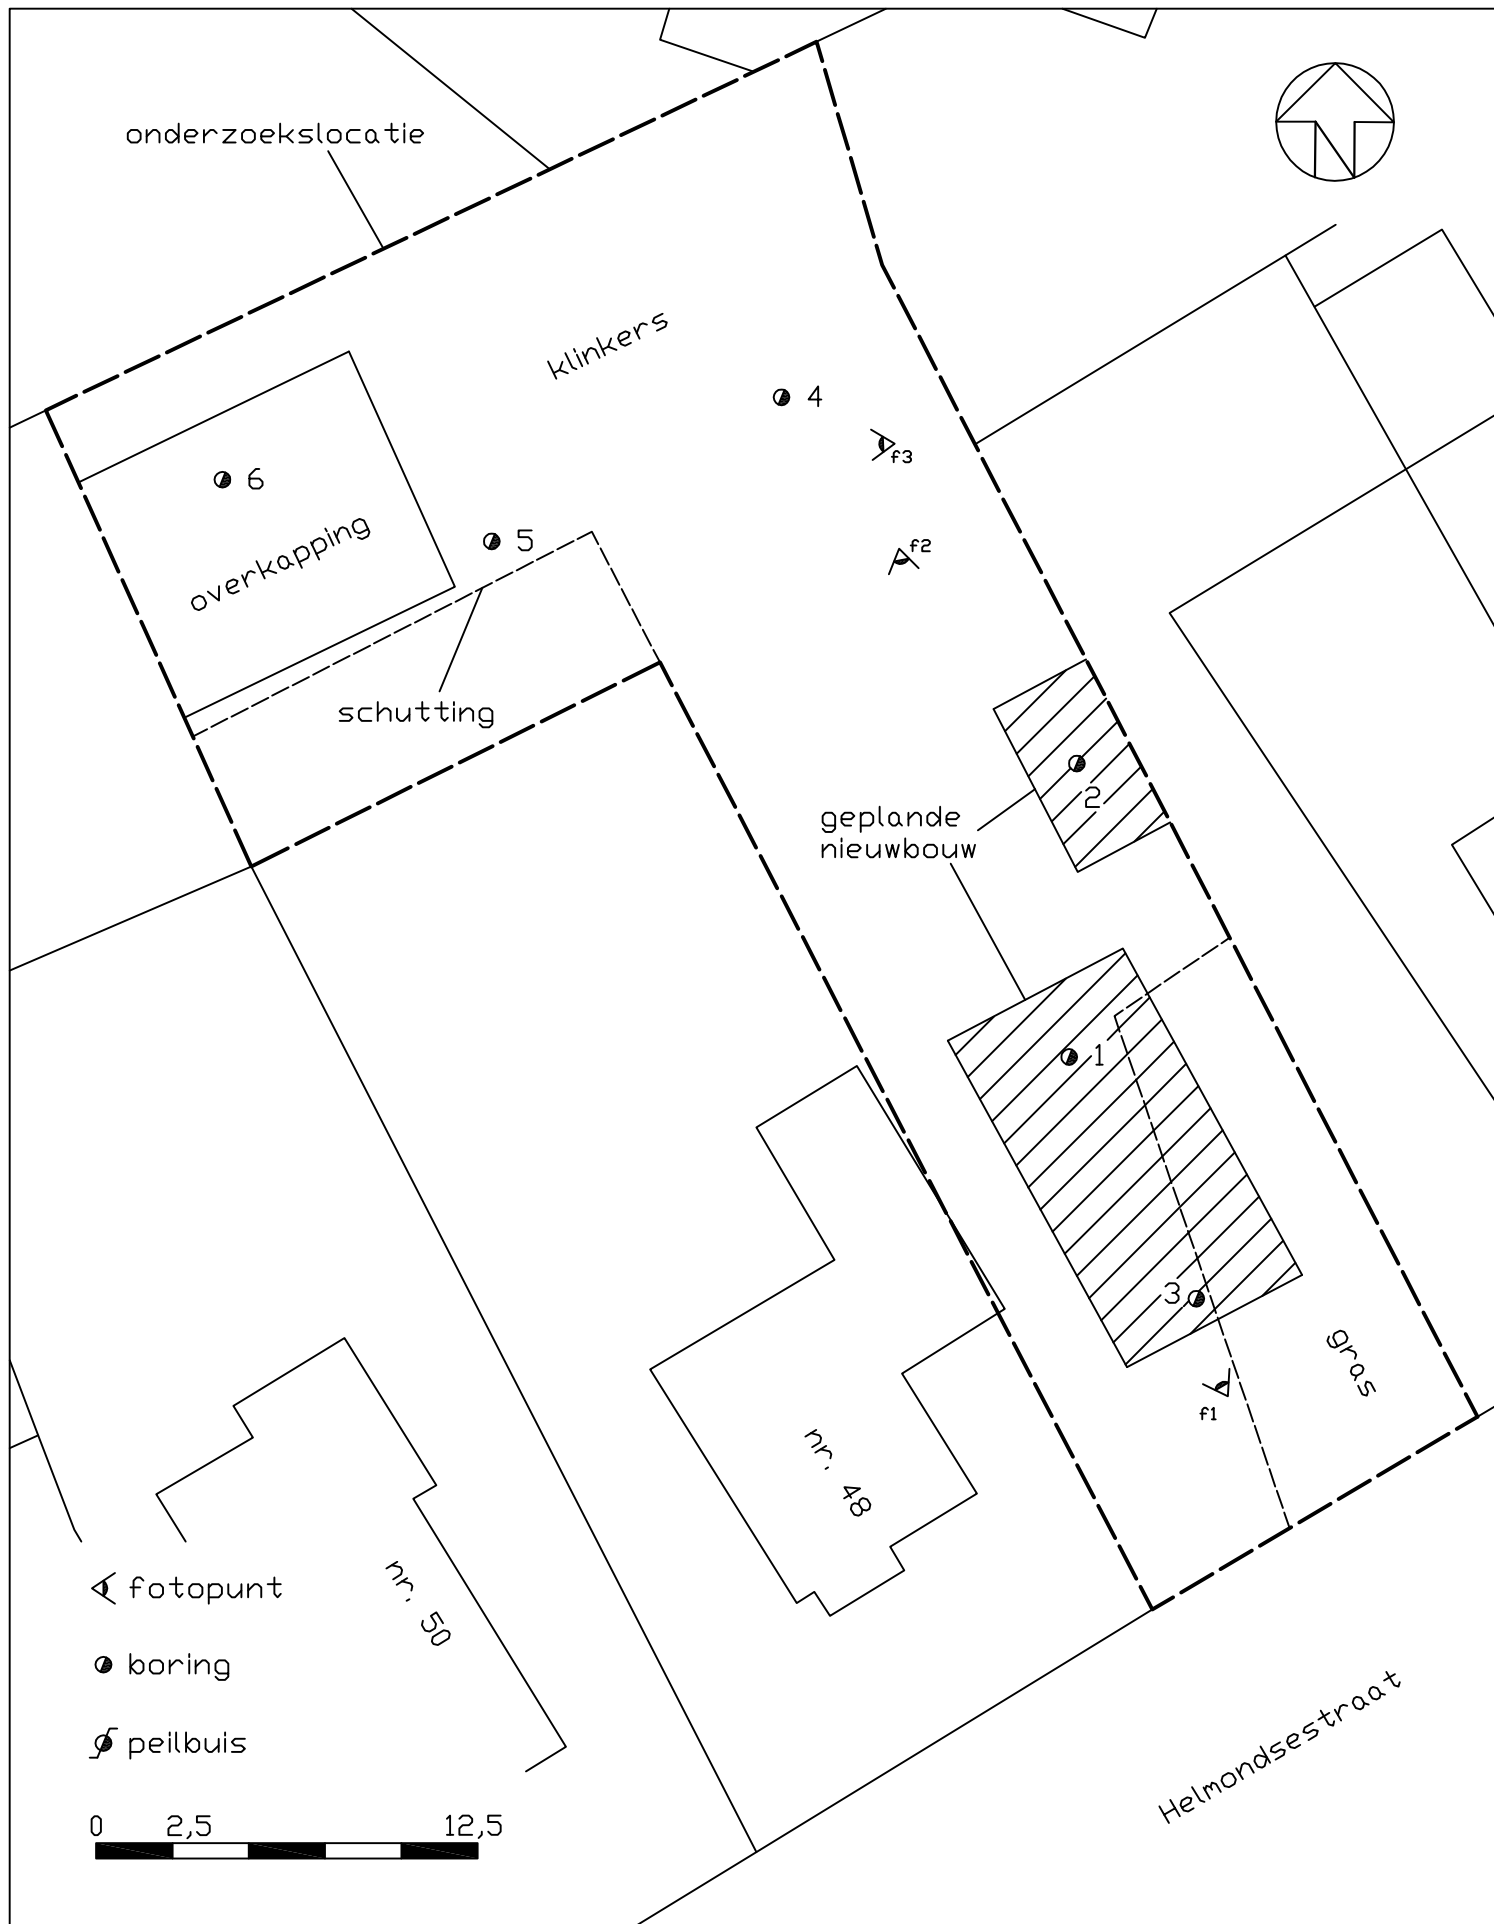
### **SITUATIESCHETS MET BOORPUNTEN**

Het veldwerk is uitgevoerd conform het protocol 2001. De veldwerkzaamheden zijn verricht op 3 november 2017 door de erkende veldwerker N. Havermans. In bijlage 1a zijn de boorposities weergegeven.

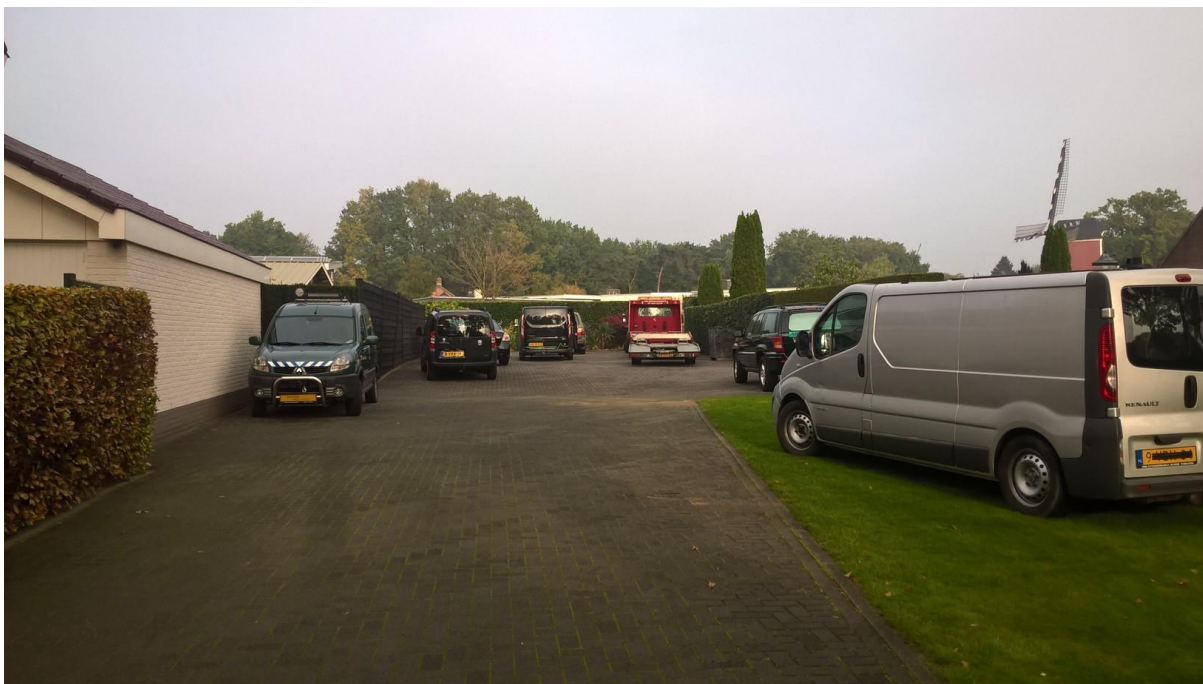
Foto 1

De locatie is in gebruik door Auto-Dream Bakel, welke enkele personenauto's (occasions) stalt op de locatie. Aan de westzijde van de locatie is een overkapping aanwezig, verder is de locatie onbebouwd. De locatie is grotendeels verhard middels klinkers, enkel aan de oostzijde is een strook gras aanwezig. Een situatieschets is opgenomen in bijlage 1a. Een kadastrale kaart is opgenomen in bijlage 1b. In bijlage 1c zijn enkele foto's opgenomen van de huidige situatie.

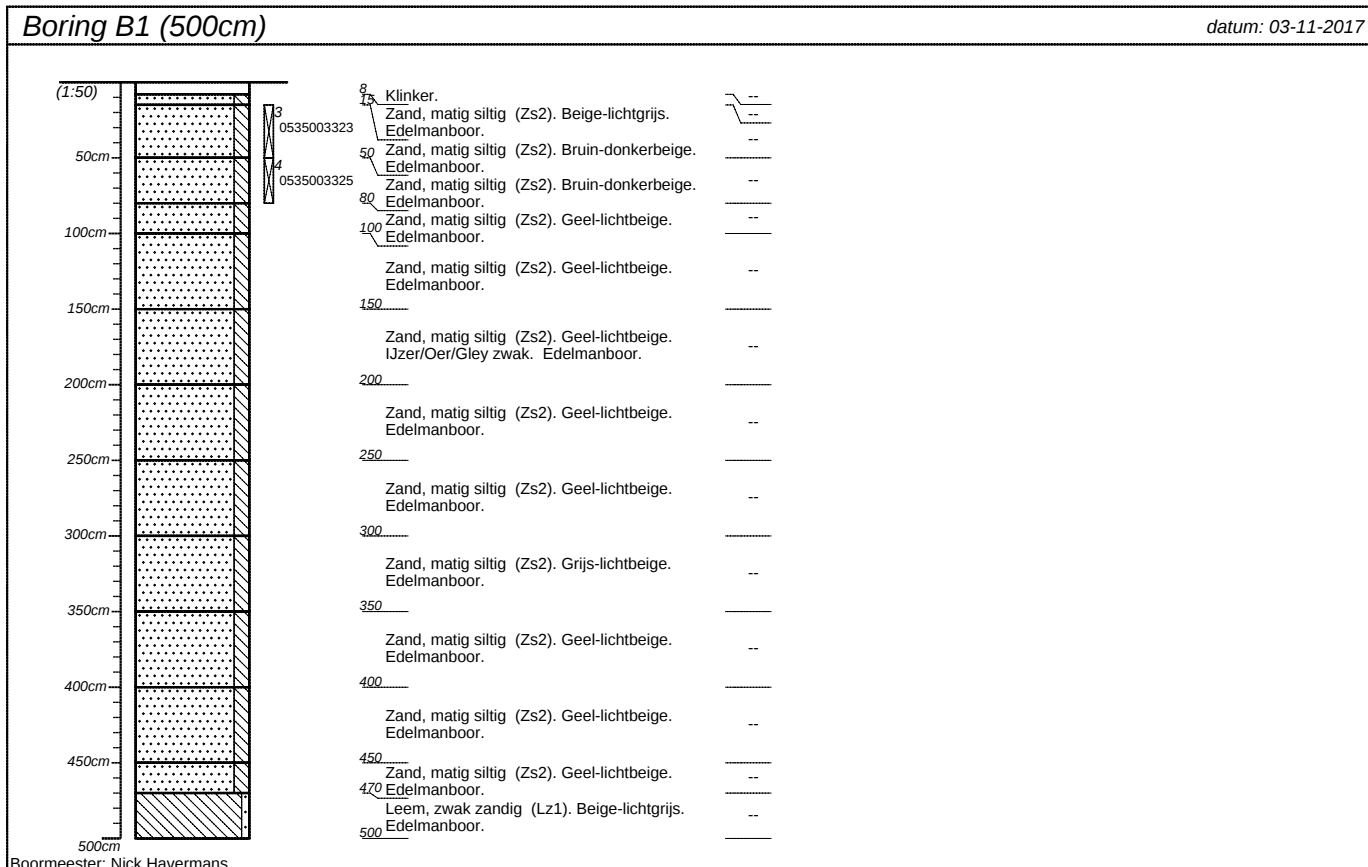
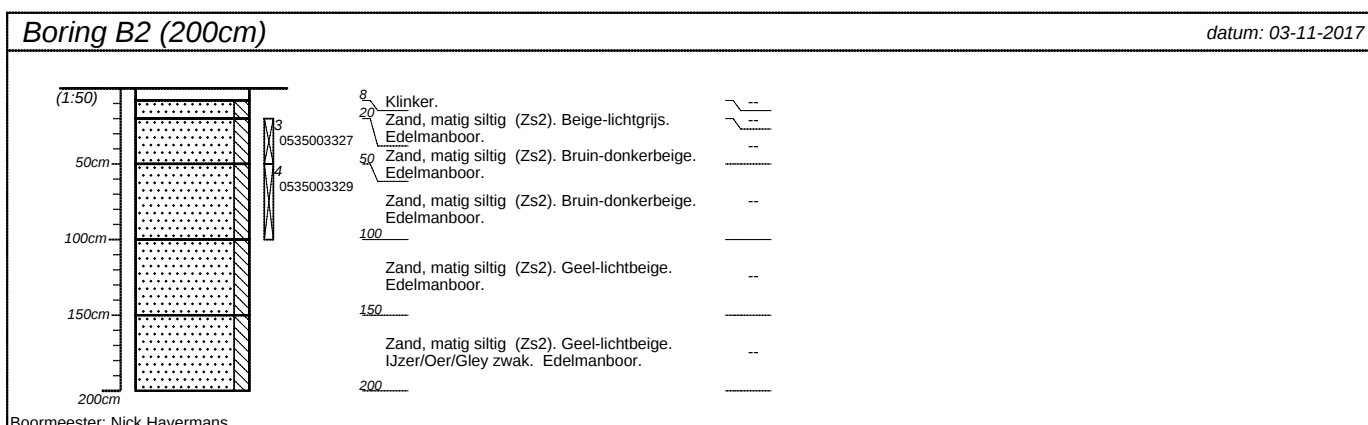
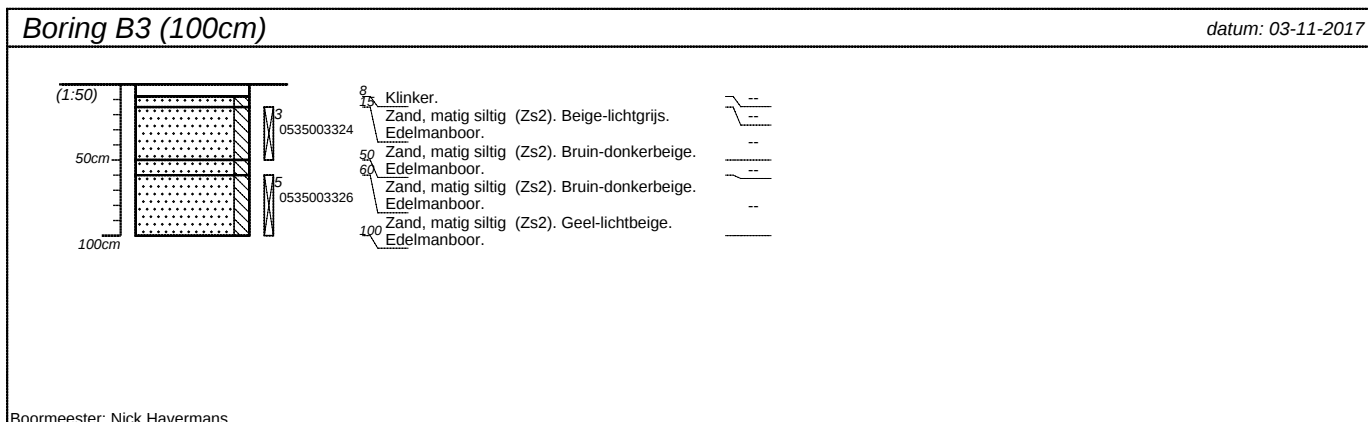
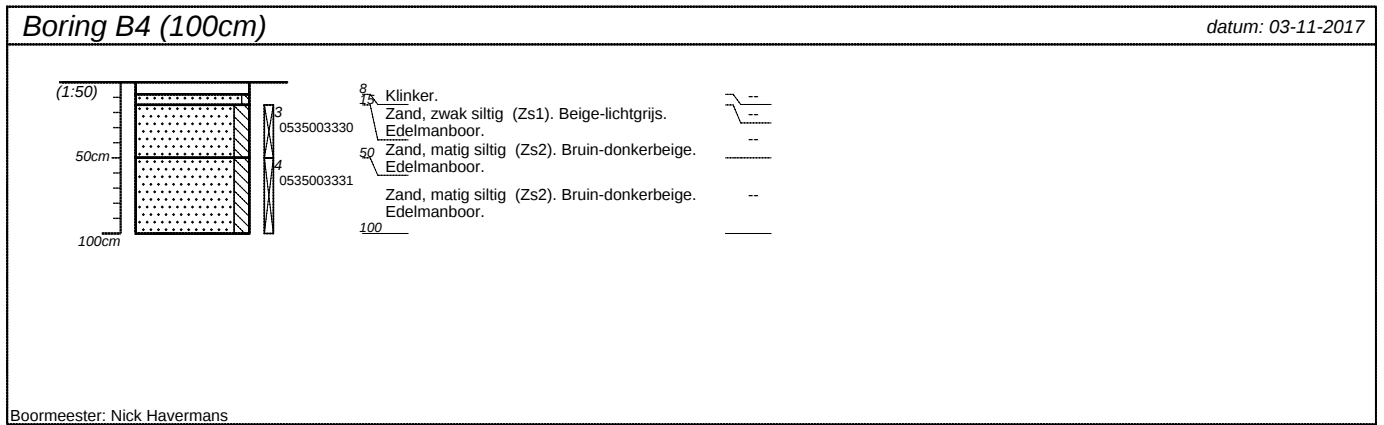
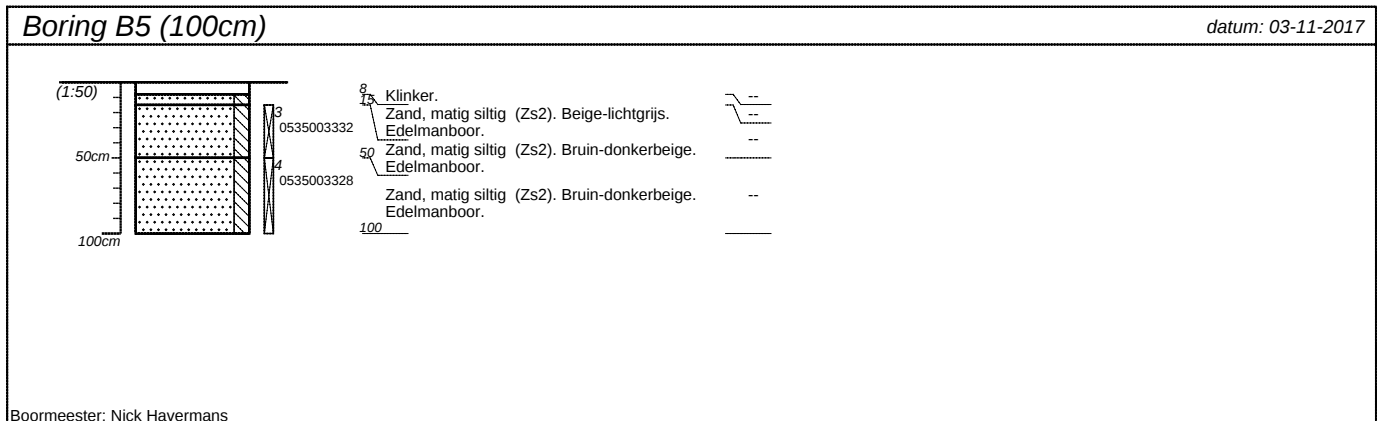
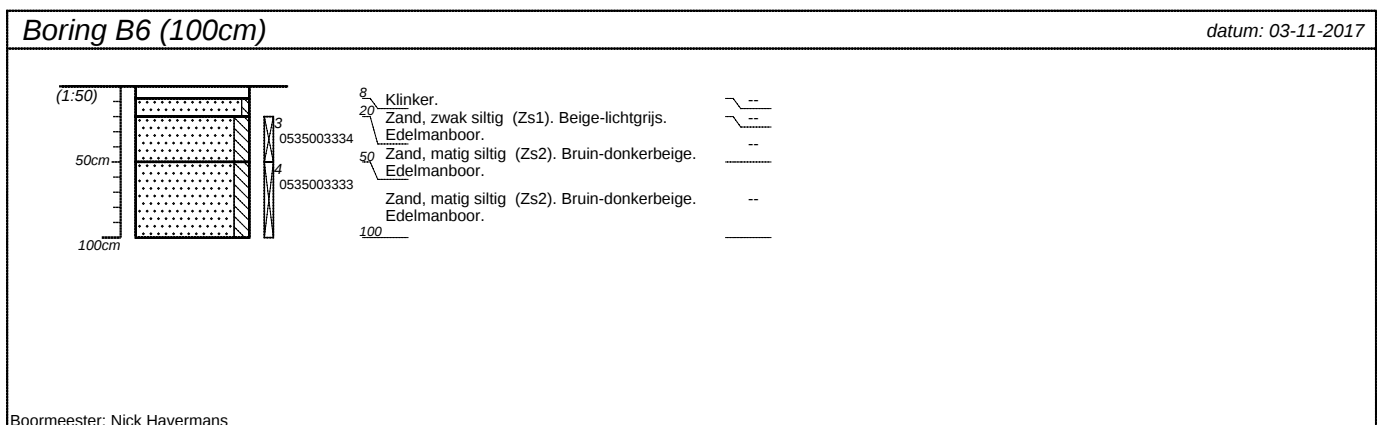
### BOORPROFIELEN

De bodem ter plaatse is globaal als volgt opgebouwd: Vanaf maaiveld is tot circa 4,7 m -mv een zandpakket aangetroffen, hieronder is tot circa 5,0 m -mv (einde boordiepte) een leempakket aangetroffen. Het vrijgekomen boormateriaal is zintuiglijk beoordeeld op geur, kleur en samenstelling en beschreven in boorprofielen (zie bijlage 2).

Tijdens de uitvoering van de veldwerkzaamheden zijn zintuiglijk (geur, kleur en samenstelling) geen afwijkingen waargenomen. Er zijn visueel op het maaiveld en in de bodem geen asbestverdachte (plaat)materialen waargenomen.
