Datum: 12-10-2021

Vooronderzoek milieuhygiënische bodemkwaliteit

Heuvelsche Velden te Beek en Donk

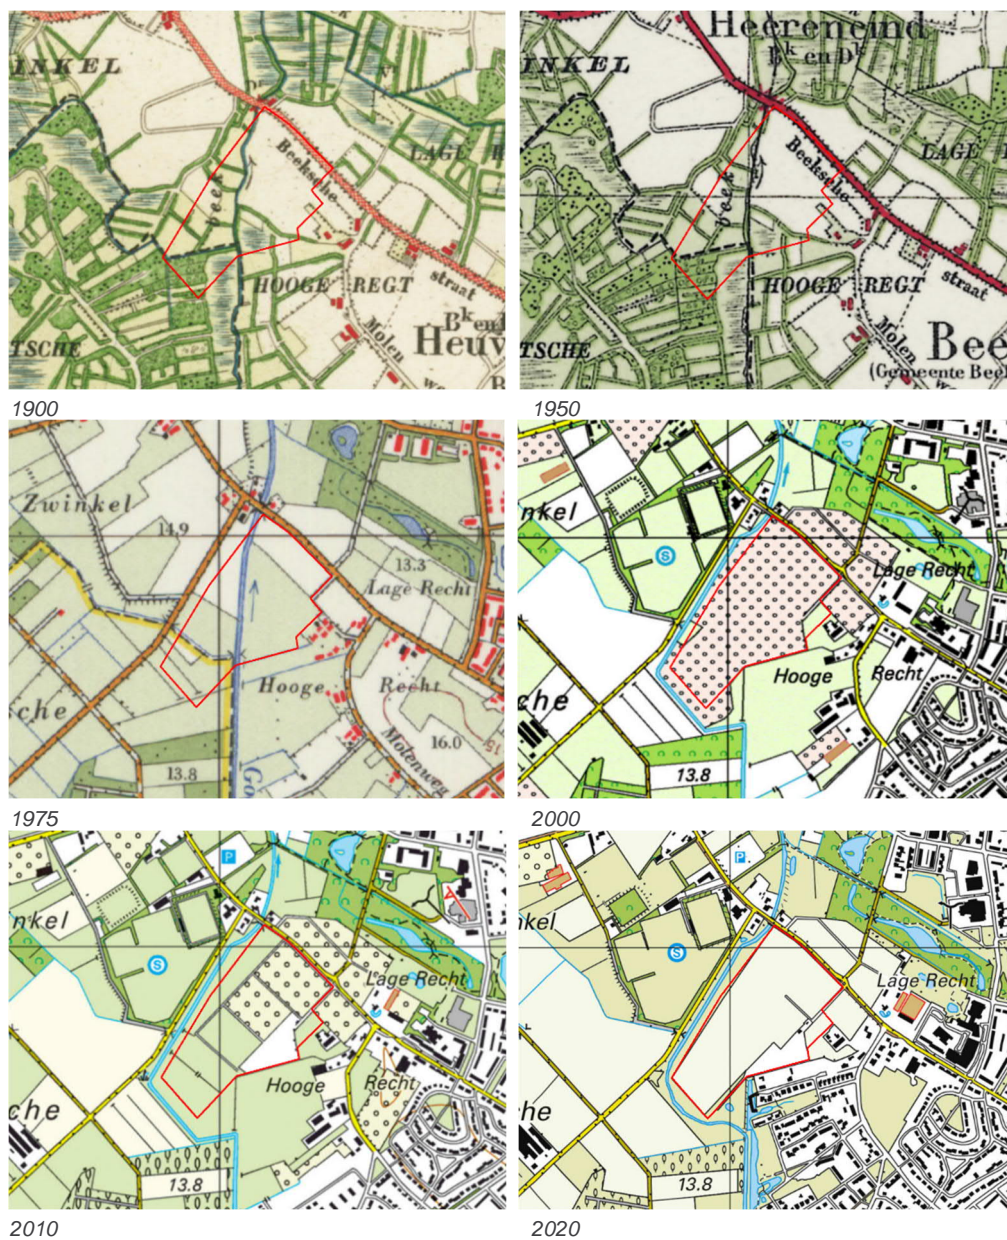
Afbeelding 1.2 Historische topografische kaarten met de onderzoekslocatie weergegeven met rode omlijning.

Op basis van historisch kaartmateriaal (<https://www.topotijdreis.nl/>) en oude luchtfoto's (Cyclomedia Street Smart) is de locatie tot op heden gebruikt als agrarisch gebied, weiland en bos. Vooral voor 1900 bestond een groot deel van de locatie uit bos. Vanaf 1900 werd steeds meer grond gebruikt als weiland. Vanaf begin jaren '80 werd een groot deel van de locatie gebruikt als tuinderij. In die tijd lijkt ook de met klinkers verharde toegangsweg naar het opslagterrein te zijn aangelegd. Het riviertje Goorloop liep tot eind jaren '90 van zuid naar noord in het gebied en is daarna verlegd tot zijn huidige positie. Tegelijkertijd is toen de tuinderij uitgebreid. Enkel jaren later, rond 2003, is het oppervlakte van de tuinderij weer afgenomen en toen lijkt ook het opslagterrein te zijn ontstaan. Tevens is op het zuidelijk deel van de locatie een voormalige sloot (richting: noordwest naar zuidoost) aanwezig.

- Uit historisch kaartmateriaal blijkt dat de onderzoekslocatie tot op heden overwegend gebruikt is als bos (tot circa 1900) en agrarische doeleinden (1900 – heden). Vanaf begin jaren '80 werd een groot deel van de locatie gebruikt als boomgaard. In die tijd lijkt ook de met klinkers verharde toegangsweg naar het opslagterrein te zijn aangelegd.

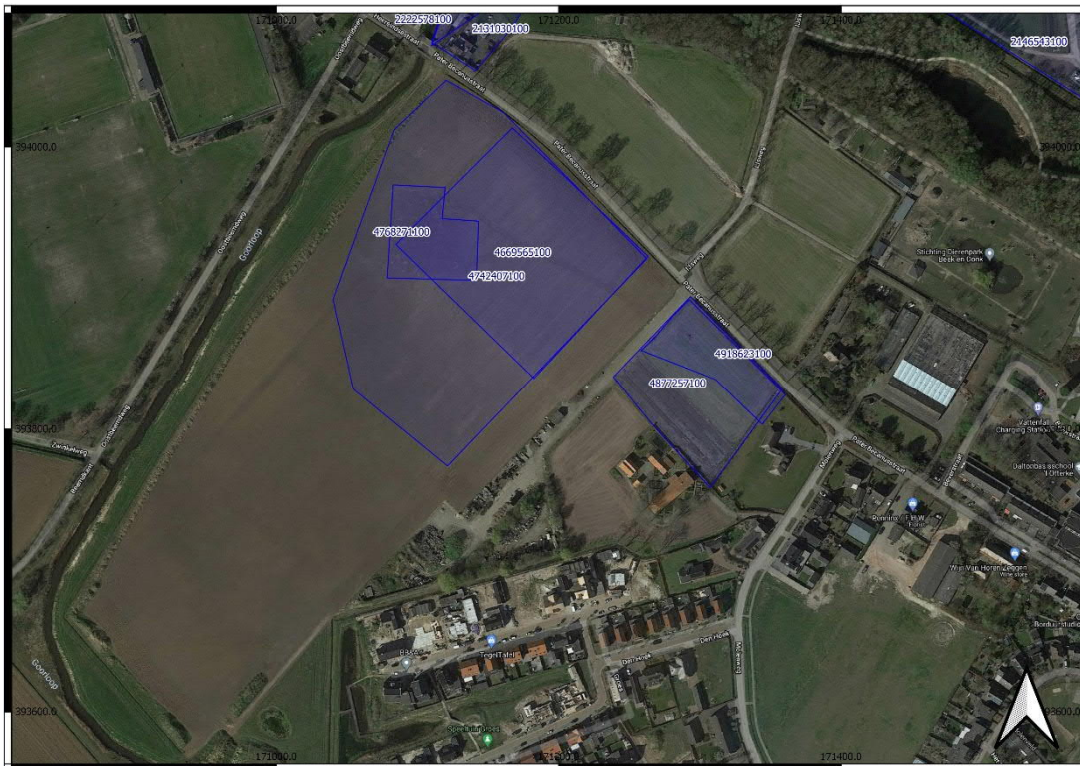
Afbeelding 1.3 Het plangebied met daarop in blauw de reeds uitgevoerde onderzoeken. Bureauonderzoeken zijn hierbij weggelaten.

Nadrukkelijk opgemerkt wordt dat slechts de zones hier in blauw weergegeven door middel van gravend onderzoek zijn onderzocht (afbeelding 1). Indien buiten deze zones dieper dan 30 cm zal worden ontgraven dan is het mogelijk dat hier archeologisch vervolgonderzoek noodzakelijk is. Dit dient te worden overlegd met het bevoegd gezag van de gemeente Laarbeek (mw. Hornikx).

- Wat betreft archeologie is het mogelijk dat archeologisch vervolgonderzoek noodzakelijk is indien dieper dan 30 cm wordt gegraven buiten de reeds onderzochte gebieden (figuur 1.3).

Indien buiten de reeds op archeologische vondsten onderzochte gebieden uit figuur 1.3 dieper dan 30 cm wordt gegraven, is mogelijk archeologisch vervolgonderzoek noodzakelijk. Dit dient overlegd te worden met het bevoegd gezag van de gemeente Laarbeek (mw. Hornikx).
