# **VERKENNEND BODEMONDERZOEK**

**Conform NEN 5740 / NEN 5707**

**Kapelstraat 5/5a, Beek en Donk**

Rapportnummer : 221-BKa5-vo-v1

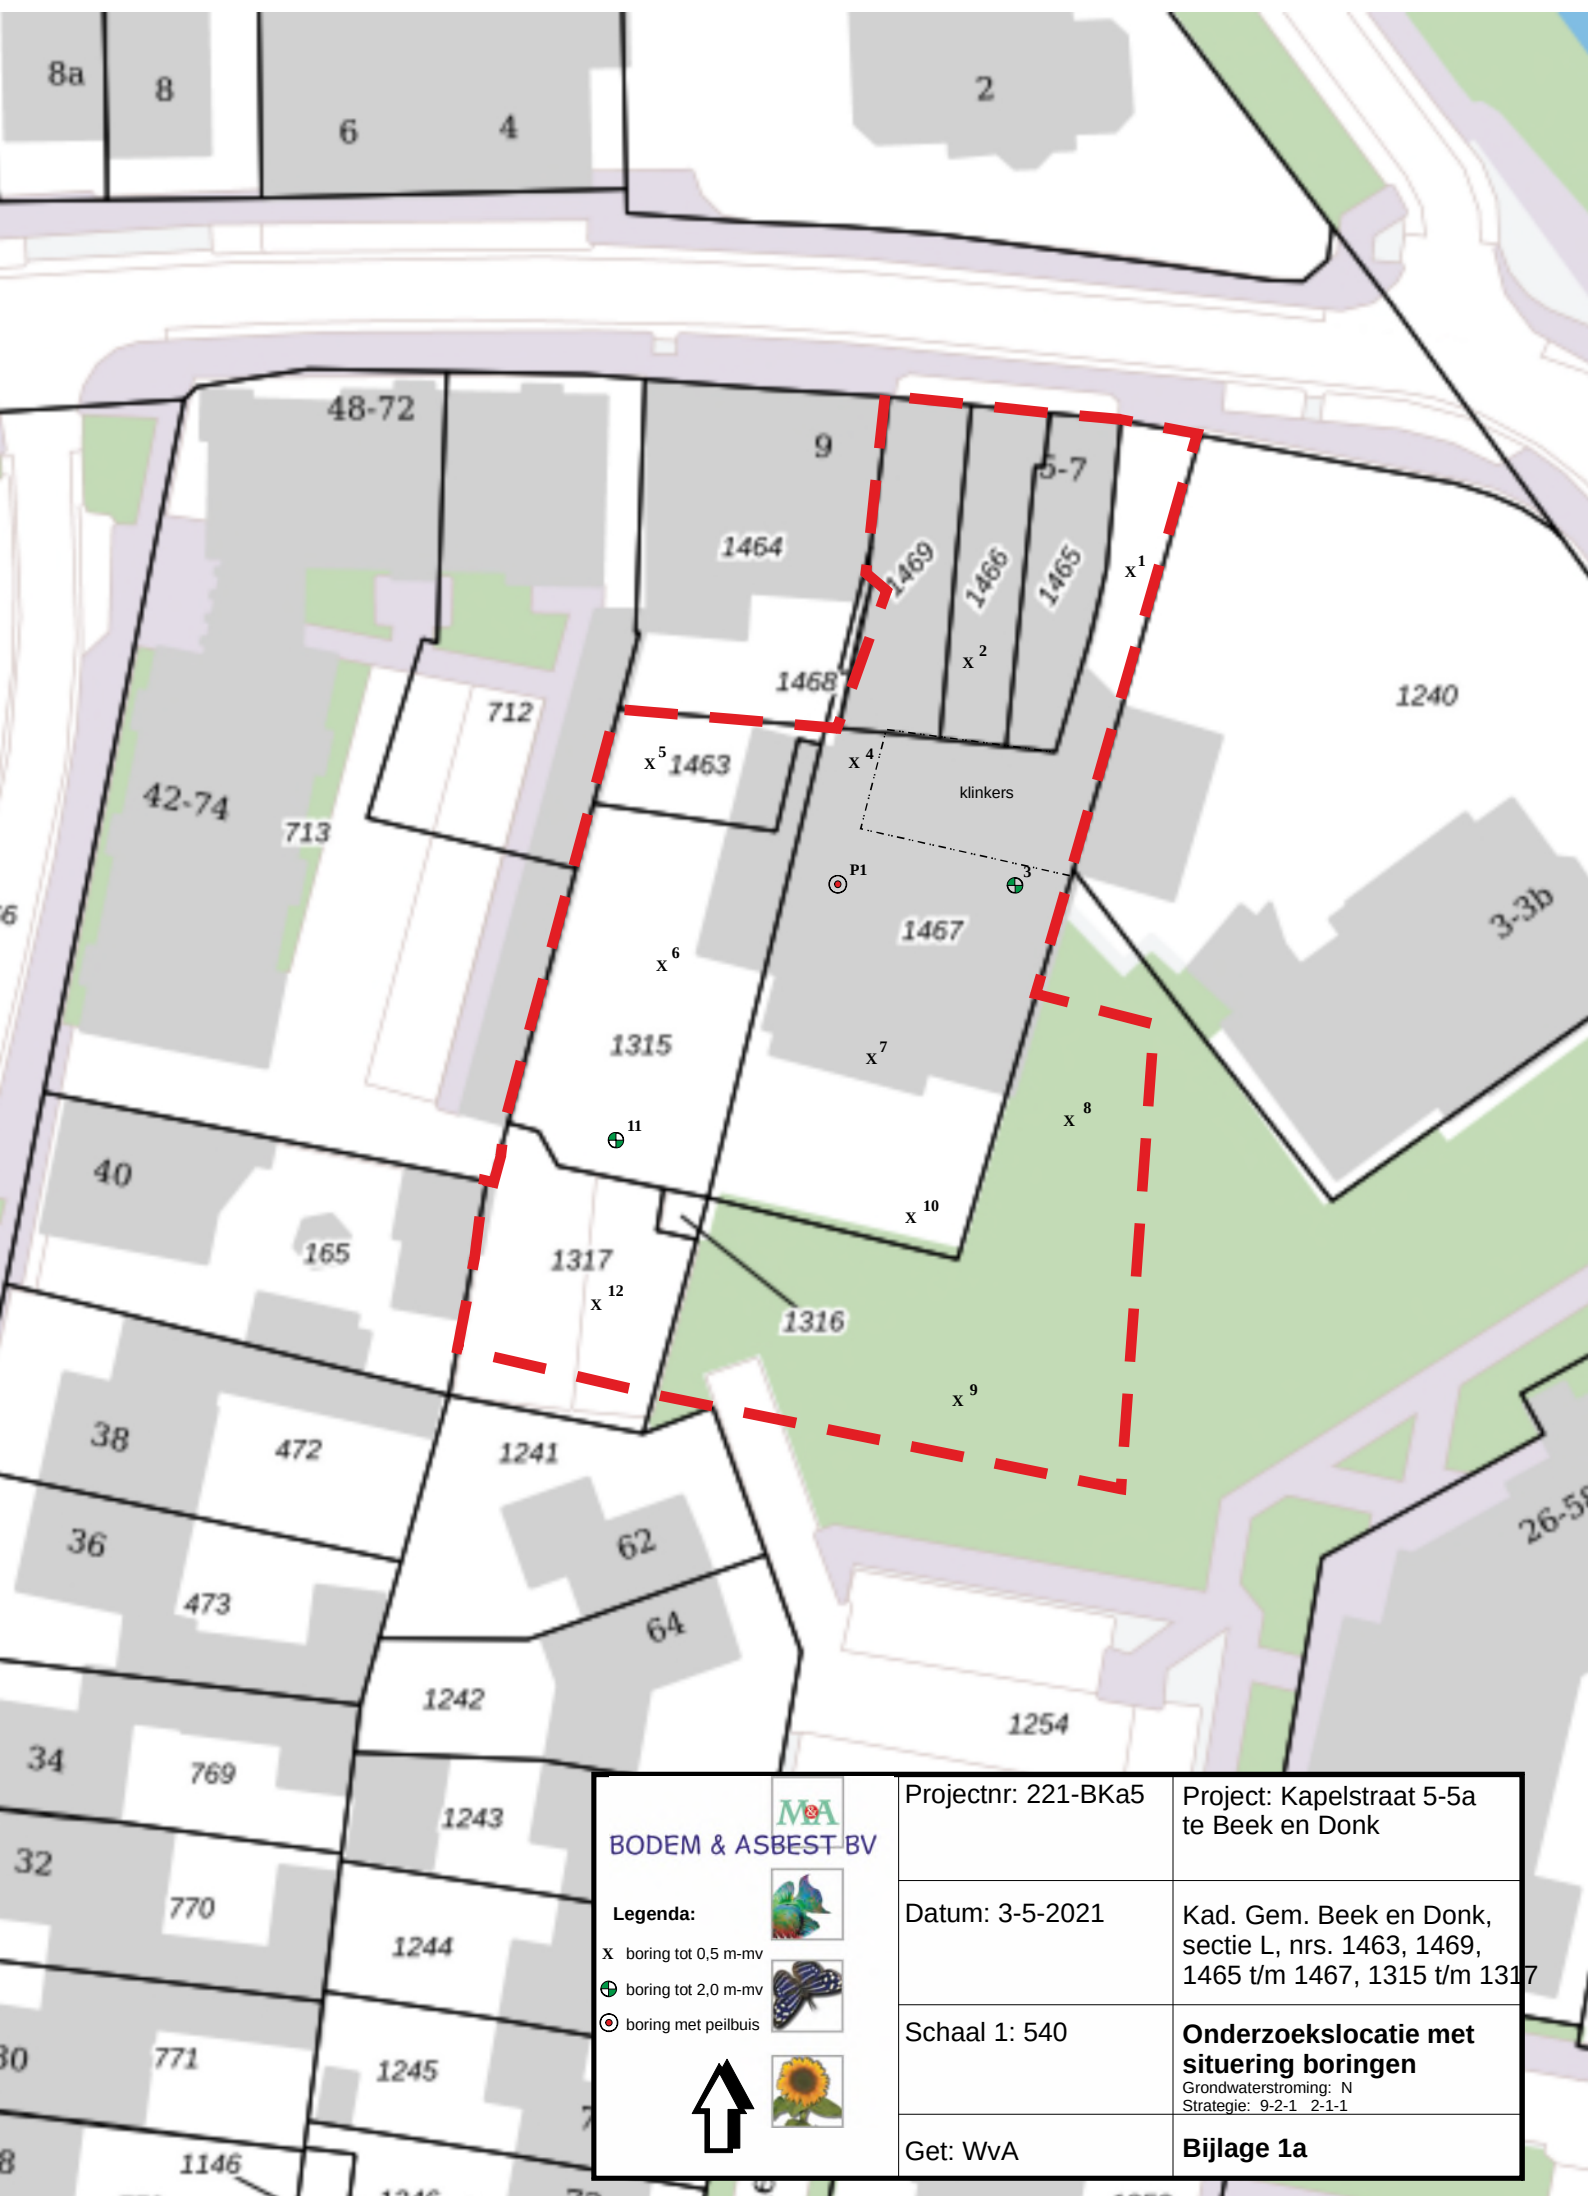
## **Bijlage 1a : Situatie- en boorpunttekening**

De boorpunten zijn aangegeven op de tekening in bijlage 1a.

Op 3 mei 2021 zijn in totaliteit op de onderzoekslocatie 11 handboringen verricht van 0 tot 0,5 m - mv (bovengrond), welke gelijkmatig verdeeld zijn over de onderzoekslocatie. Twee van deze boringen zijn doorgezet tot 2 meter beneden maaiveld. Van alle separate boringen zijn vervolgens monsters genomen en deze monsters zijn in het laboratorium tot drie mengmonsters samengesteld:

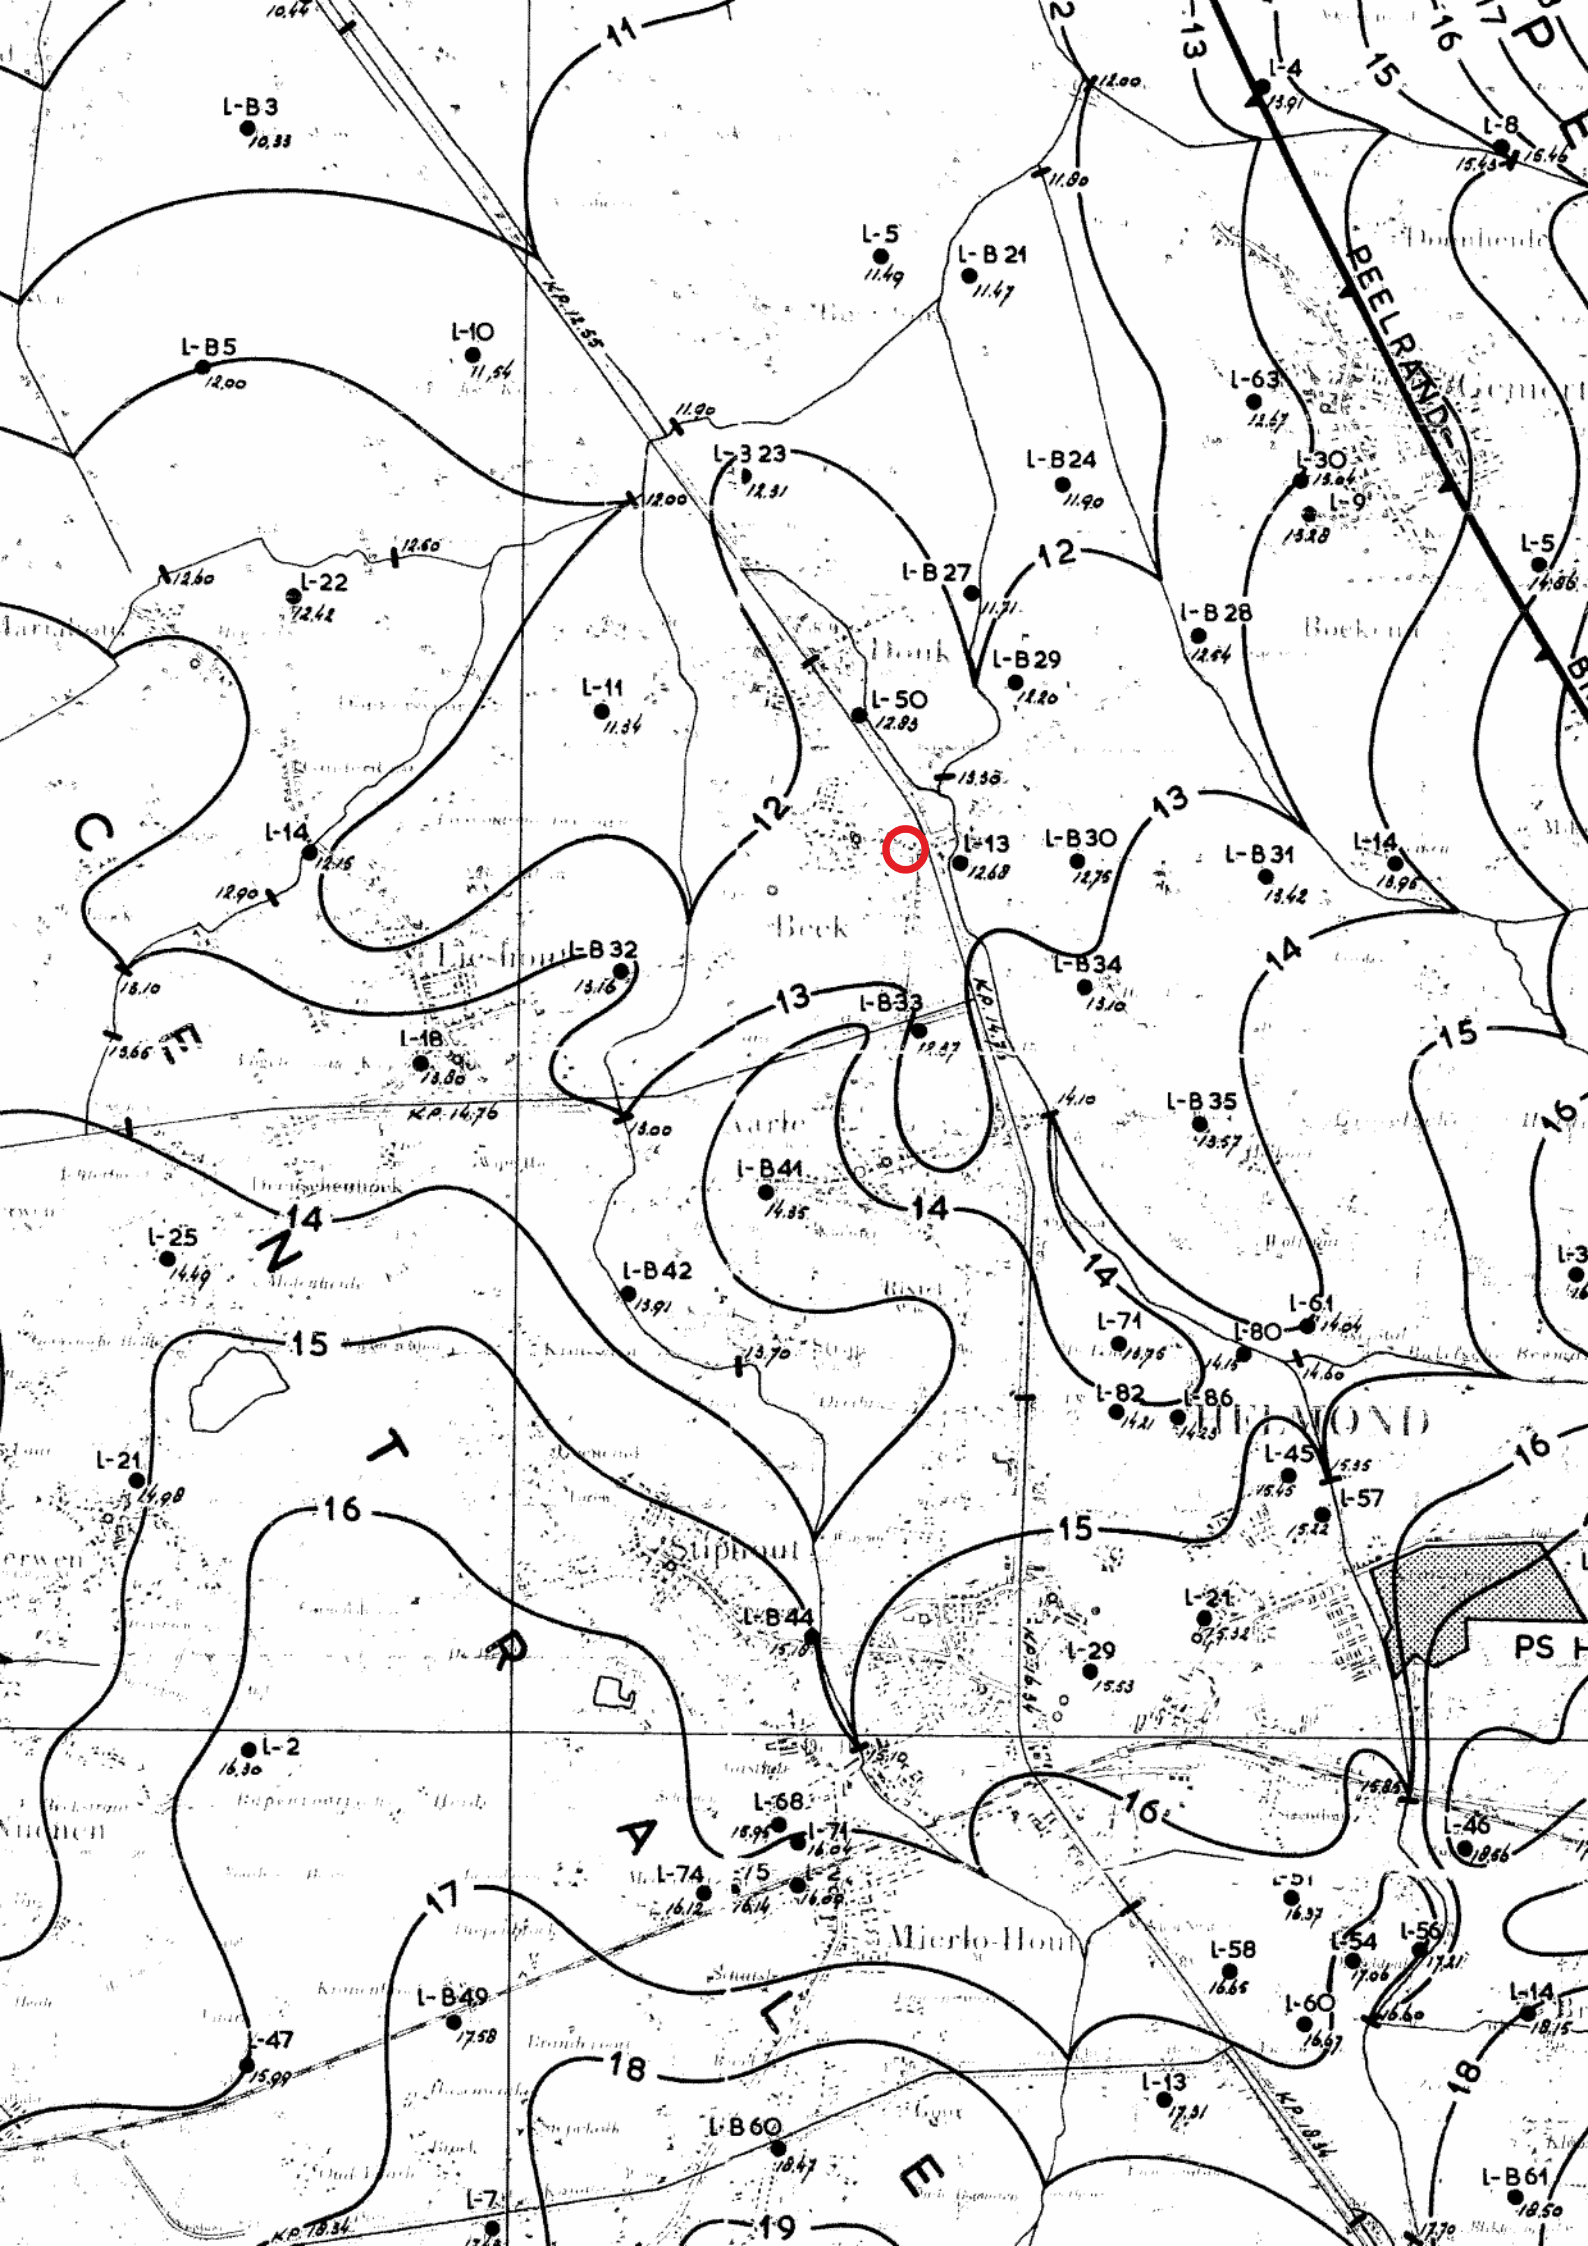
## **Bijlage 2 : Isohypsens**

De grondwaterspiegel van het freatische grondwater bevindt zich op ca. 12,5 meter boven NAP. De grondwaterstromingsrichting is noordwestelijk.

Deze gegevens zijn ontleend aan de door TNO samengestelde grondwaterkaart van Nederland (kaart 57 oost, kaartblad 57F). Op de tekening in bijlage 2 zijn de isohypsen van de omgeving van de onderzoekslocatie weergegeven.

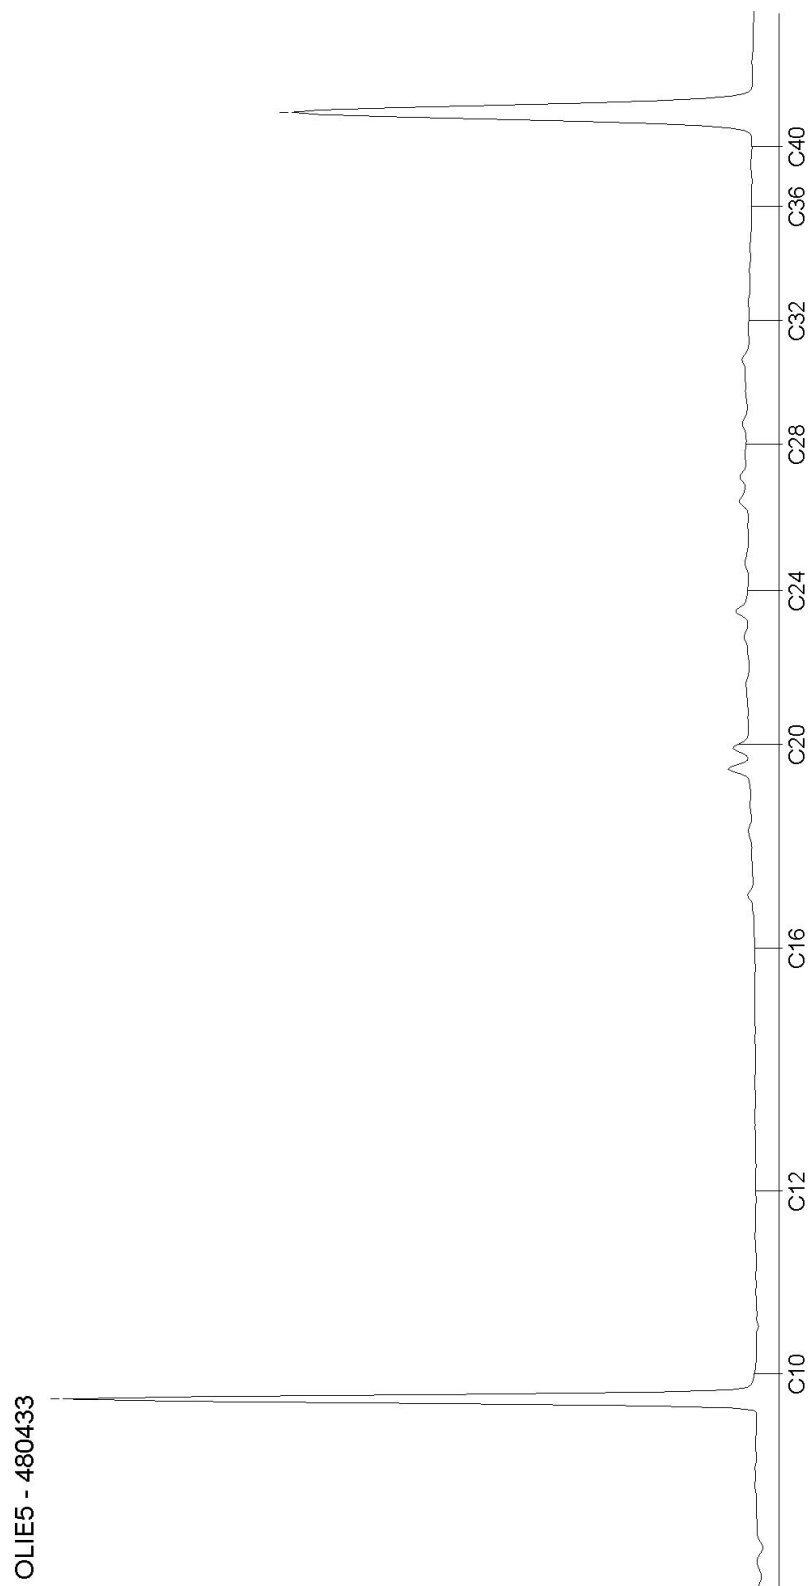
**Monster beschrijving: MIX(1.1 + 2.1 + 3.1 + 4.1 + 5.1 + 6.1)**

CHROMATOGRAM for Order No. 1042404, Analysis No. 480433, created at 10.05.2021 08:35:32

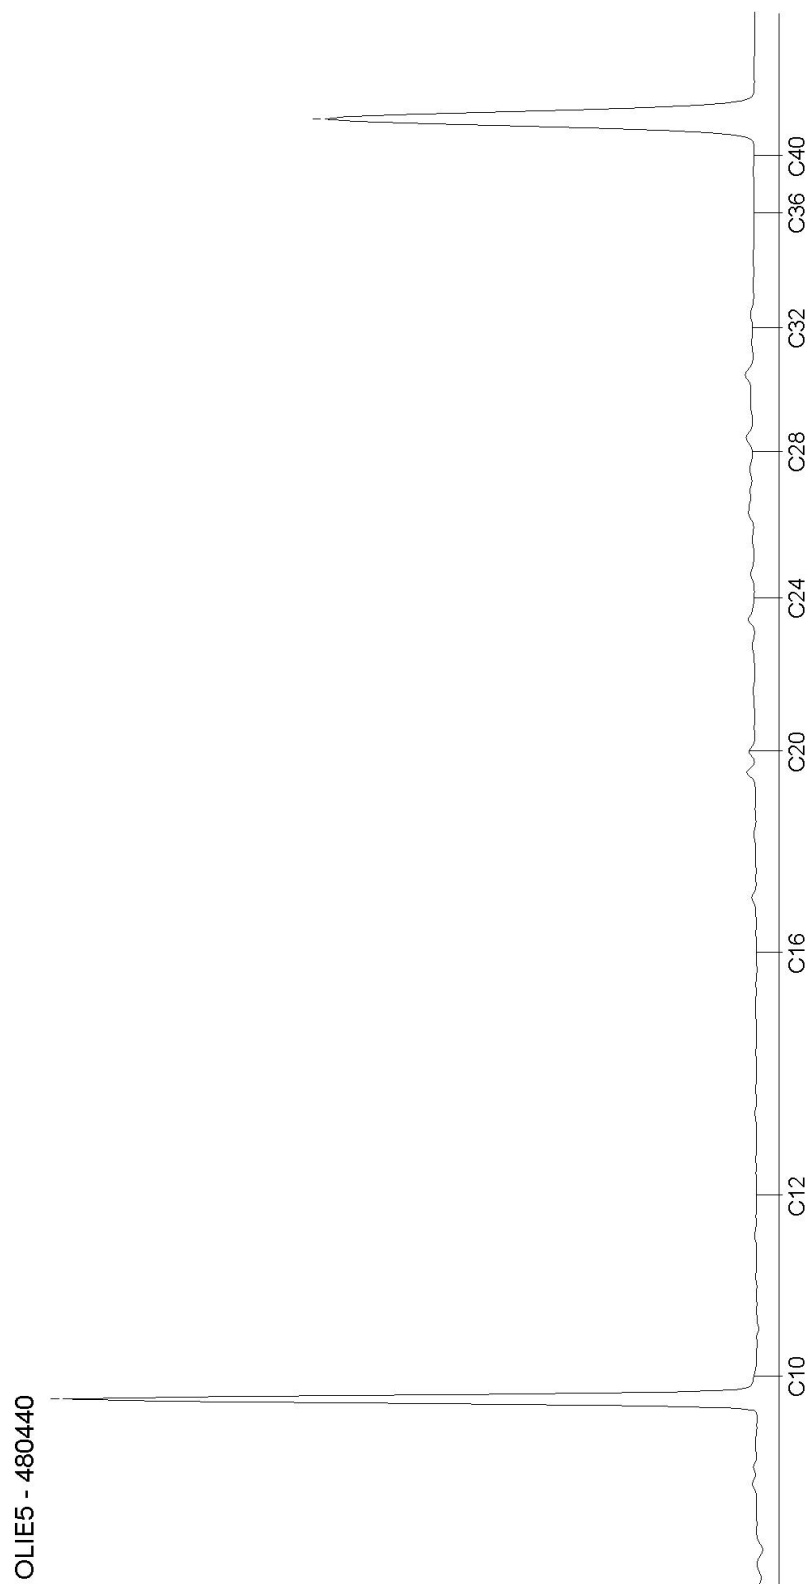
**Monster beschrijving: MIX(7.1 + 8.1 + 9.1 + 10.1 + 11.1 + 12.1)**

CHROMATOGRAM for Order No. 1042404, Analysis No. 480440, created at 10.05.2021 08:35:32

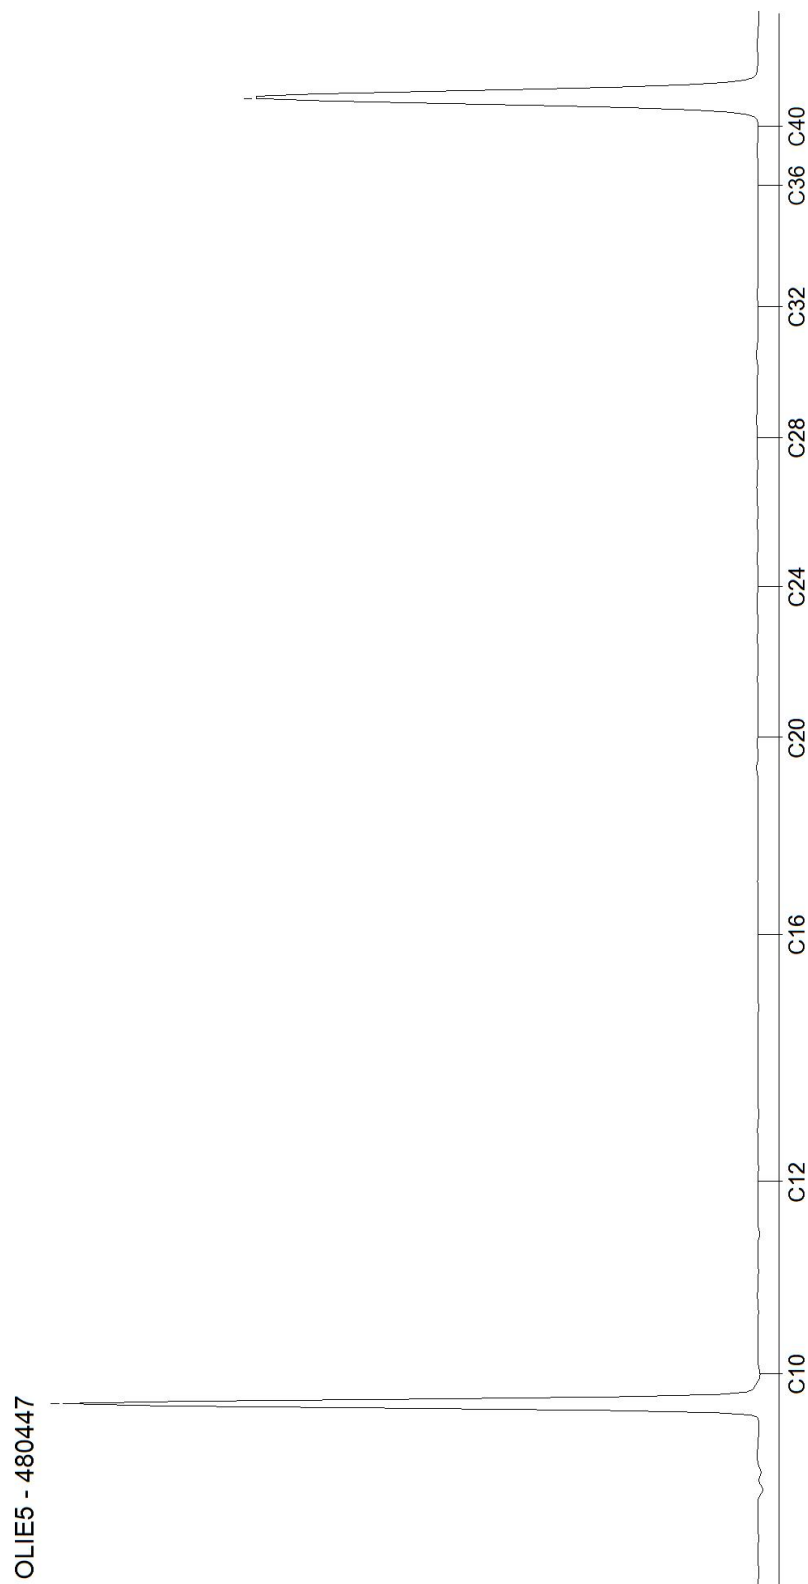
**Monster beschrijving: MIX(3.2 + 3.3 + 3.4 + 11.2 + 11.3 + 11.4)**

CHROMATOGRAM for Order No. 1042404, Analysis No. 480447, created at 10.05.2021 08:35:32

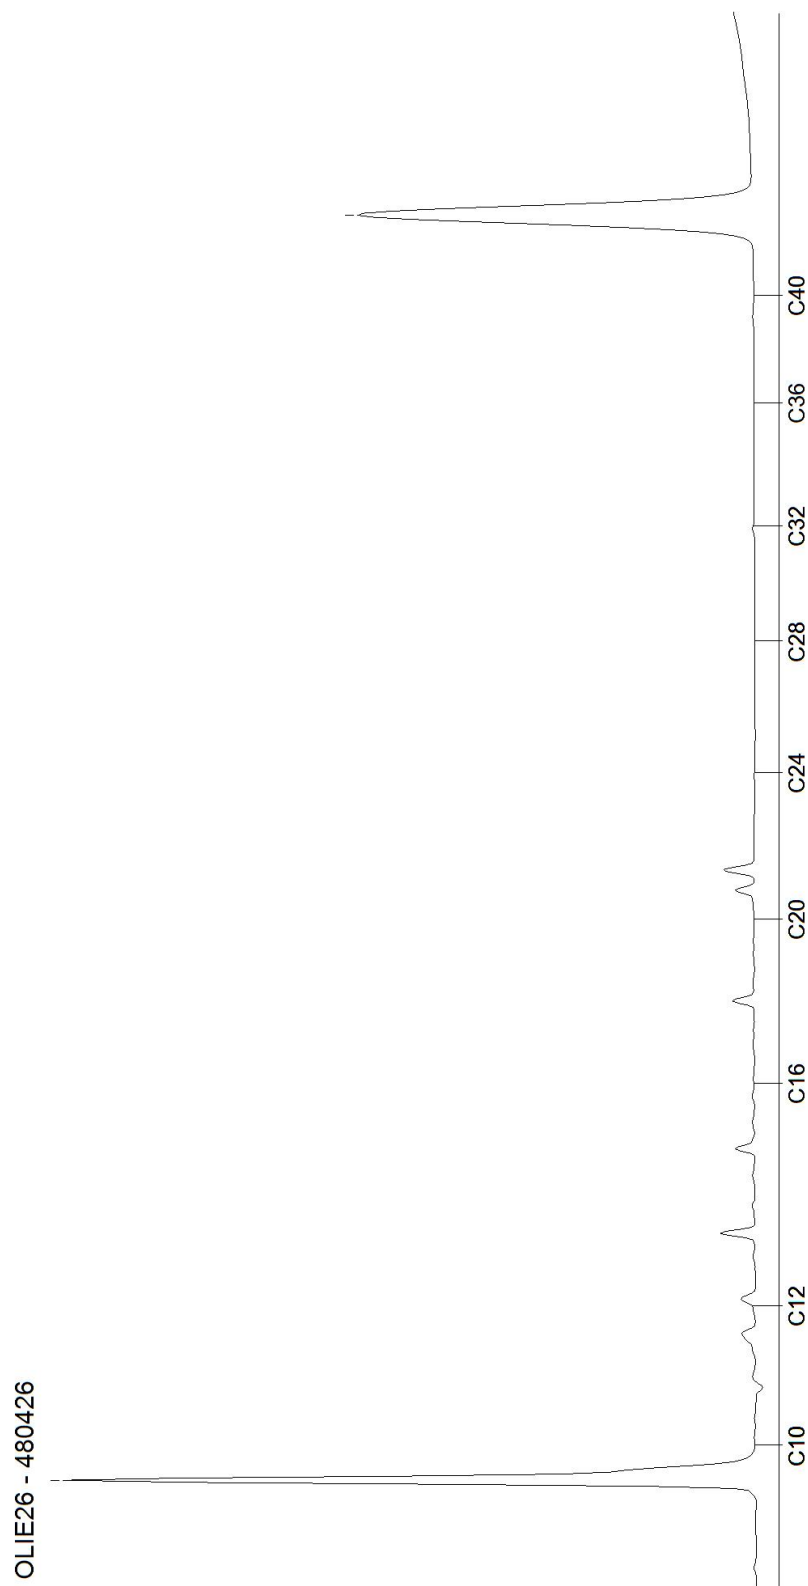
**Monster beschrijving: P1, grondwater**

CHROMATOGRAM for Order No. 1042403, Analysis No. 480426, created at 07.05.2021 06:38:33
