**Verkennd bodemonderzoek**  
**Kuilenrode 7 te Hooge Mierde**  
(1901/177/TB-01, versie 0)

## Verkendend bodemonderzoek

Kuilenrode 7 te Hooge Mierde

1901/177/TB-01

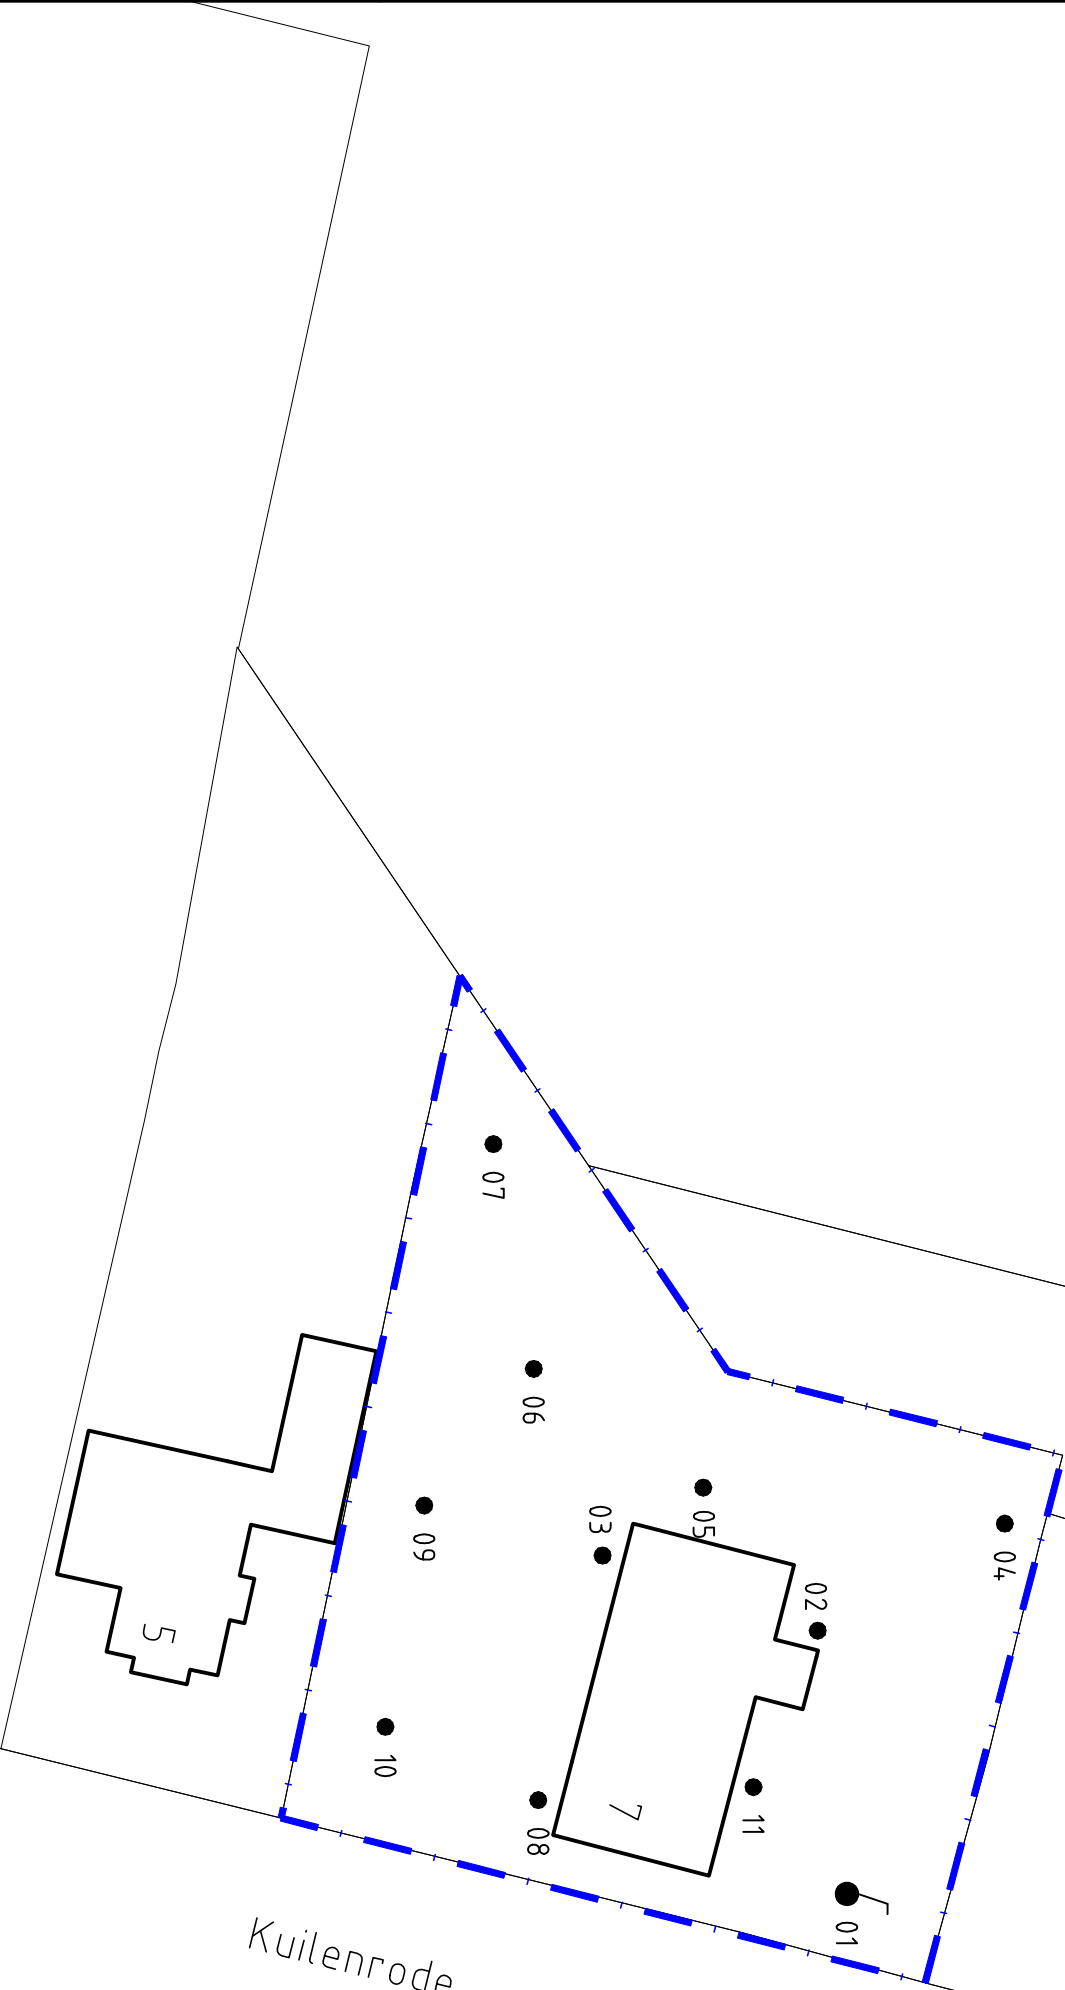
### Situatietekening

- BORING
- PEILBUIS
- LOCATIEGRENS

De plaats van de boringen is weergegeven in bijlage 2. Tijdens de uitvoering van het veldwerk deden zich geen belemmeringen of bijzonderheden voor.

Tijdens de grondwatermonsternamen zijn in het veld de zuurgraad (pH), de troebelheid en de elektrische geleidbaarheid (Ec) van het grondwater bepaald. De meetresultaten zijn weergegeven in de navolgende tabel. De plaats van de peilbuis is weergegeven in bijlage 2.

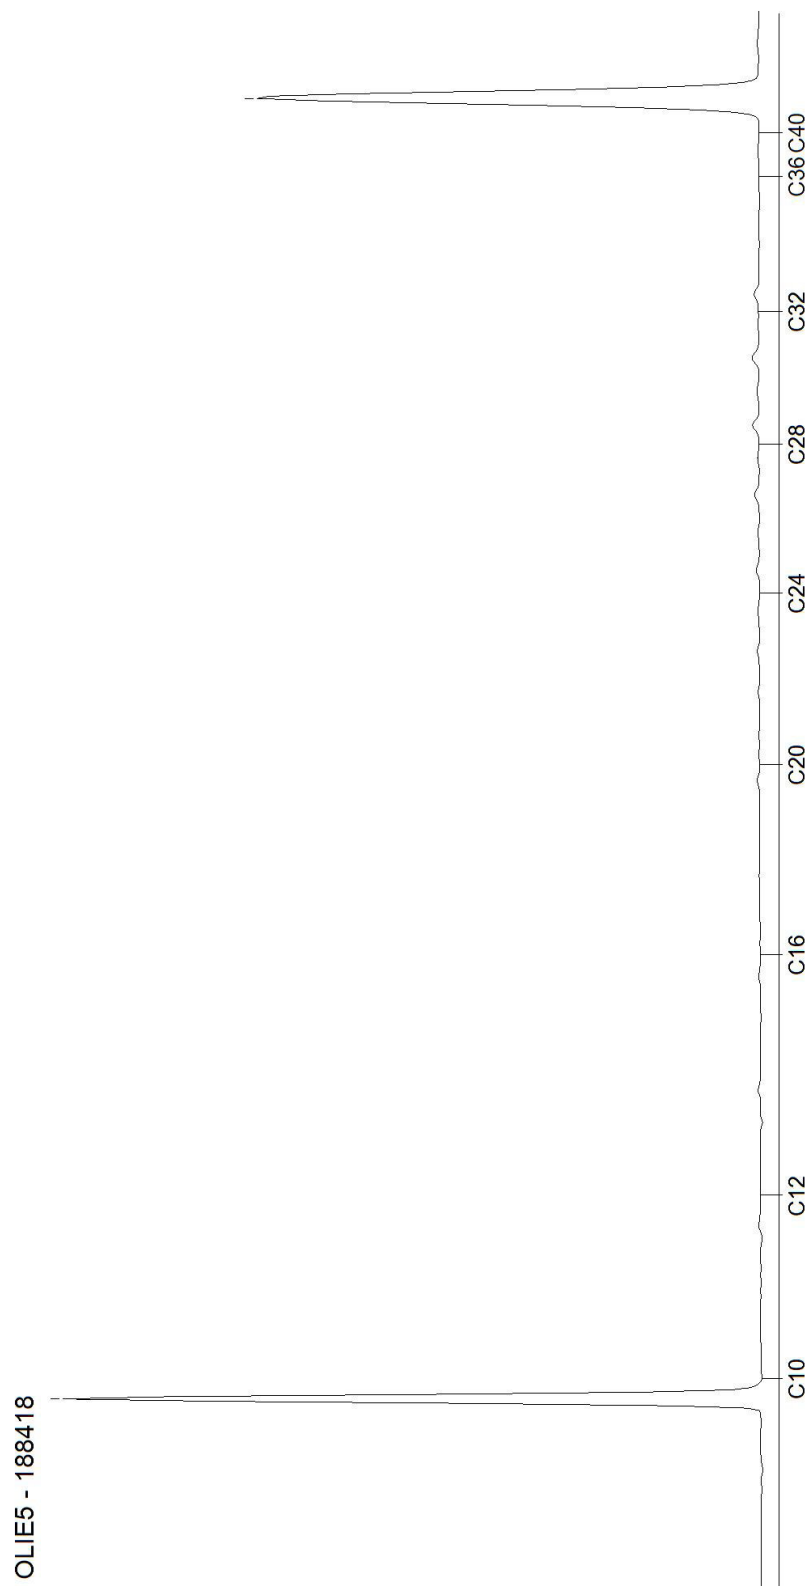
CHROMATOGRAM for Order No. 847561, Analysis No. 188418, created at 26.04.2019 08:53:46

**Monsteromschrijving: mm-01 01 (40-70) 02 (30-60) 04 (0-50) 05 (35-60) 11 (20-60)**

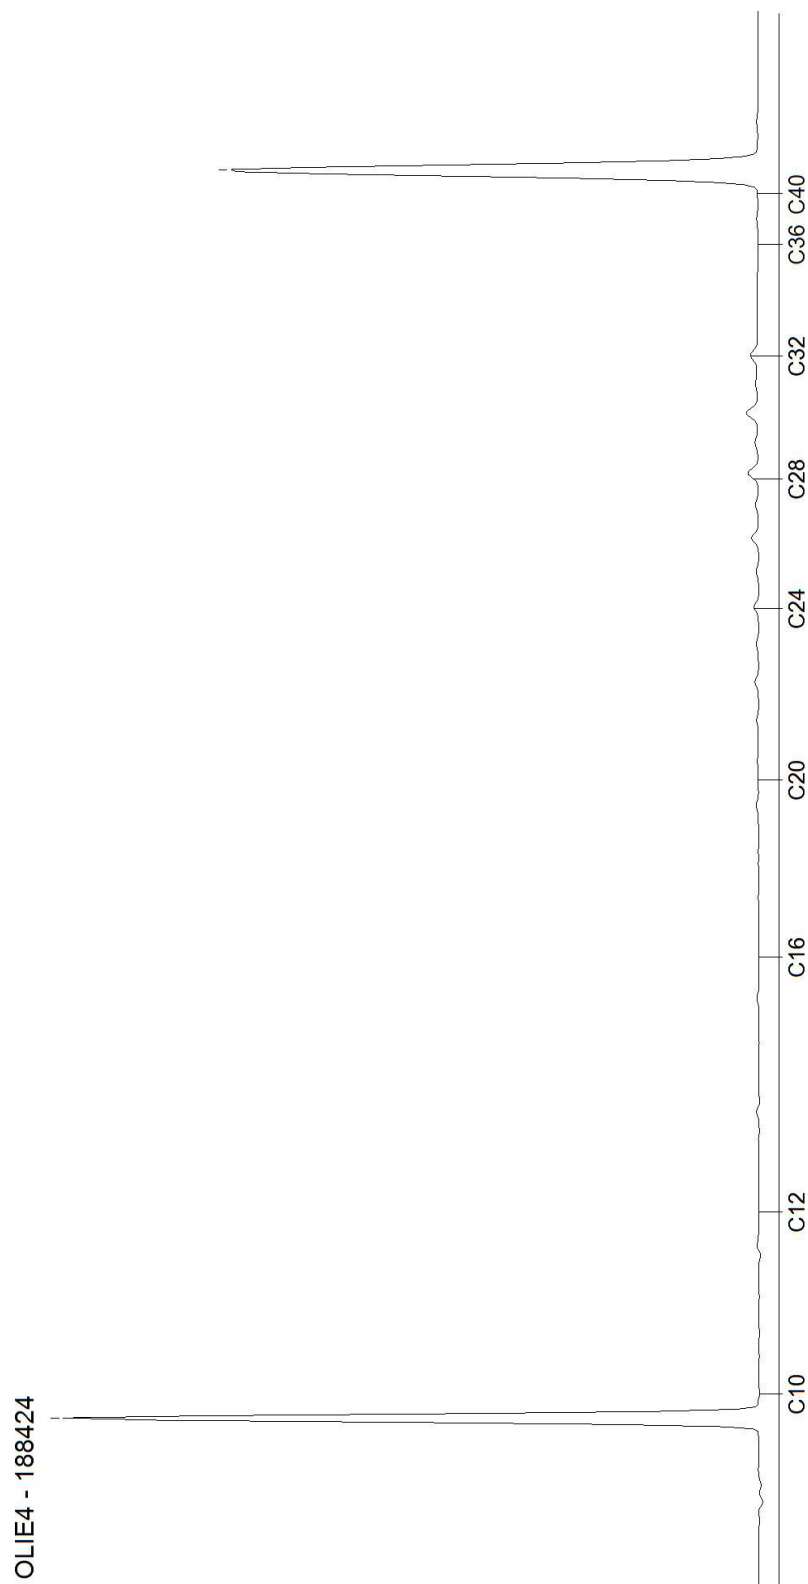
CHROMATOGRAM for Order No. 847561, Analysis No. 188424, created at 26.04.2019 07:29:03

**Monsteromschrijving: mm-02 03 (35-75) 06 (0-50) 07 (0-50) 08 (30-60) 09 (0-50) 10 (0-50)**

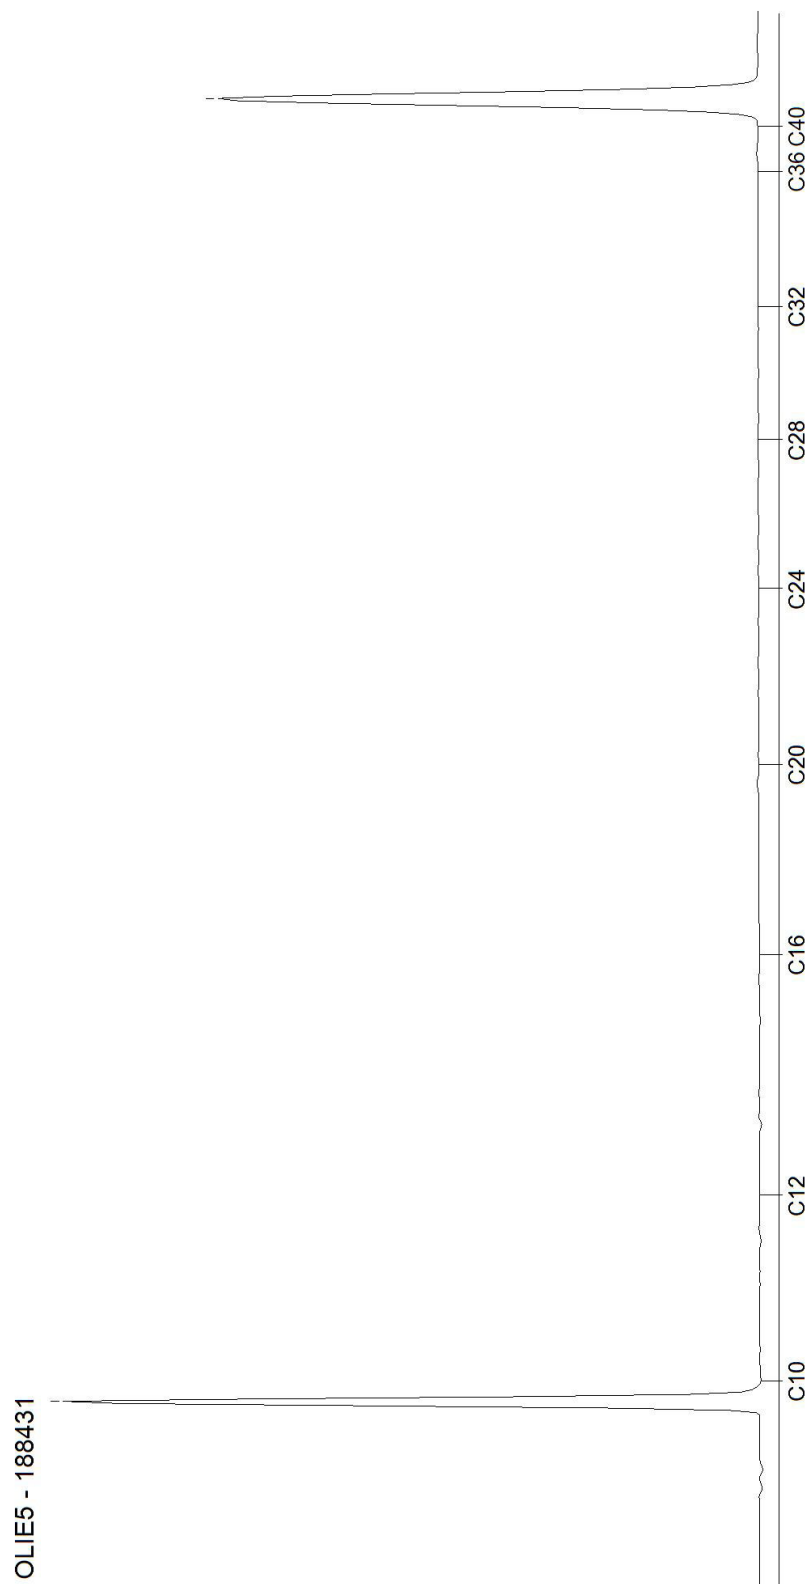
CHROMATOGRAM for Order No. 847561, Analysis No. 188431, created at 26.04.2019 08:53:46

**Monsteromschrijving: mm-03 01 (70-120) 01 (120-155) 02 (60-110) 02 (110-140) 03 (75-125) 03 (125-175)**

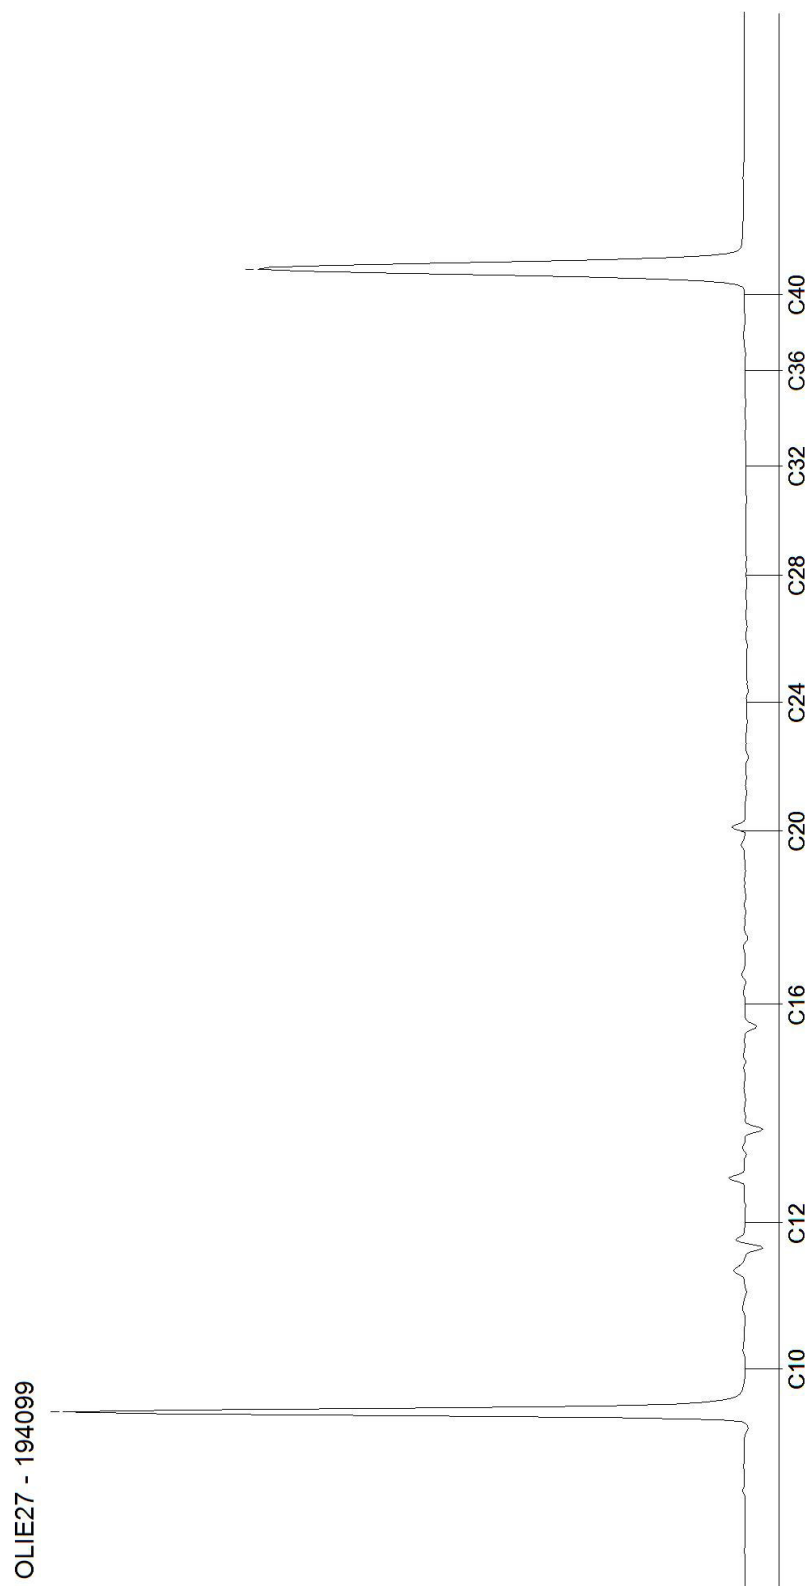
CHROMATOGRAM for Order No. 848643, Analysis No. 194099, created at 30.04.2019 08:12:30

**Monsteromschrijving: 01-1-1 01 (240-340)**
