**verkennend bodemonderzoek**  
**Kloosterstraat ong. te Lage Mierde**

*Projectnaam* Kloosterstraat ong. te Lage Mierde  
*Projectnummer* B2908

*Status* Definitief  
*Versie* 2

*Aantal pagina's* 9 (exclusief bijlagen)  
*Datum* 21 maart 2022

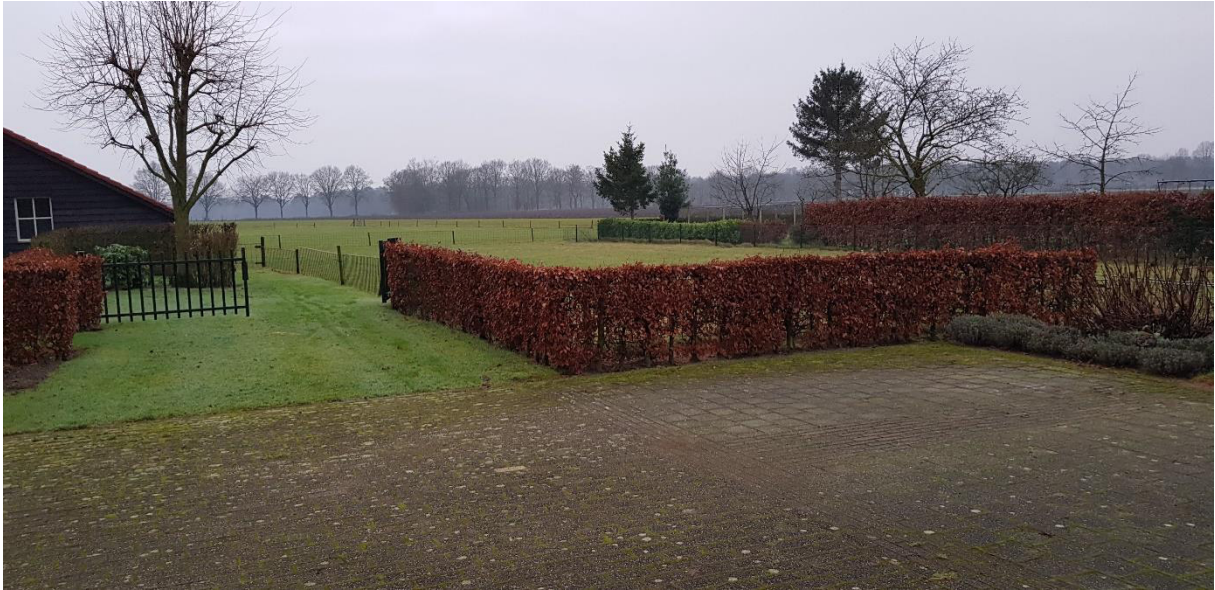
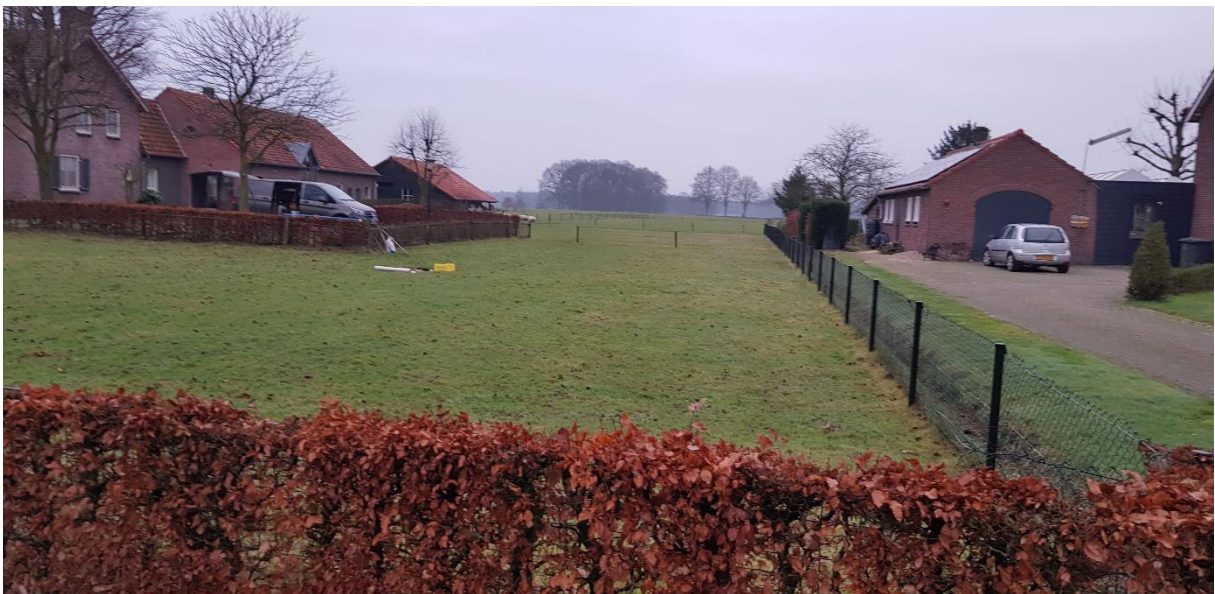
### Foto's onderzoekslocatie

Voorafgaand aan het eerste veldwerk is de onderzoekslocatie geïnspecteerd. Bij de rondgang zijn geen bijzonderheden geconstateerd.

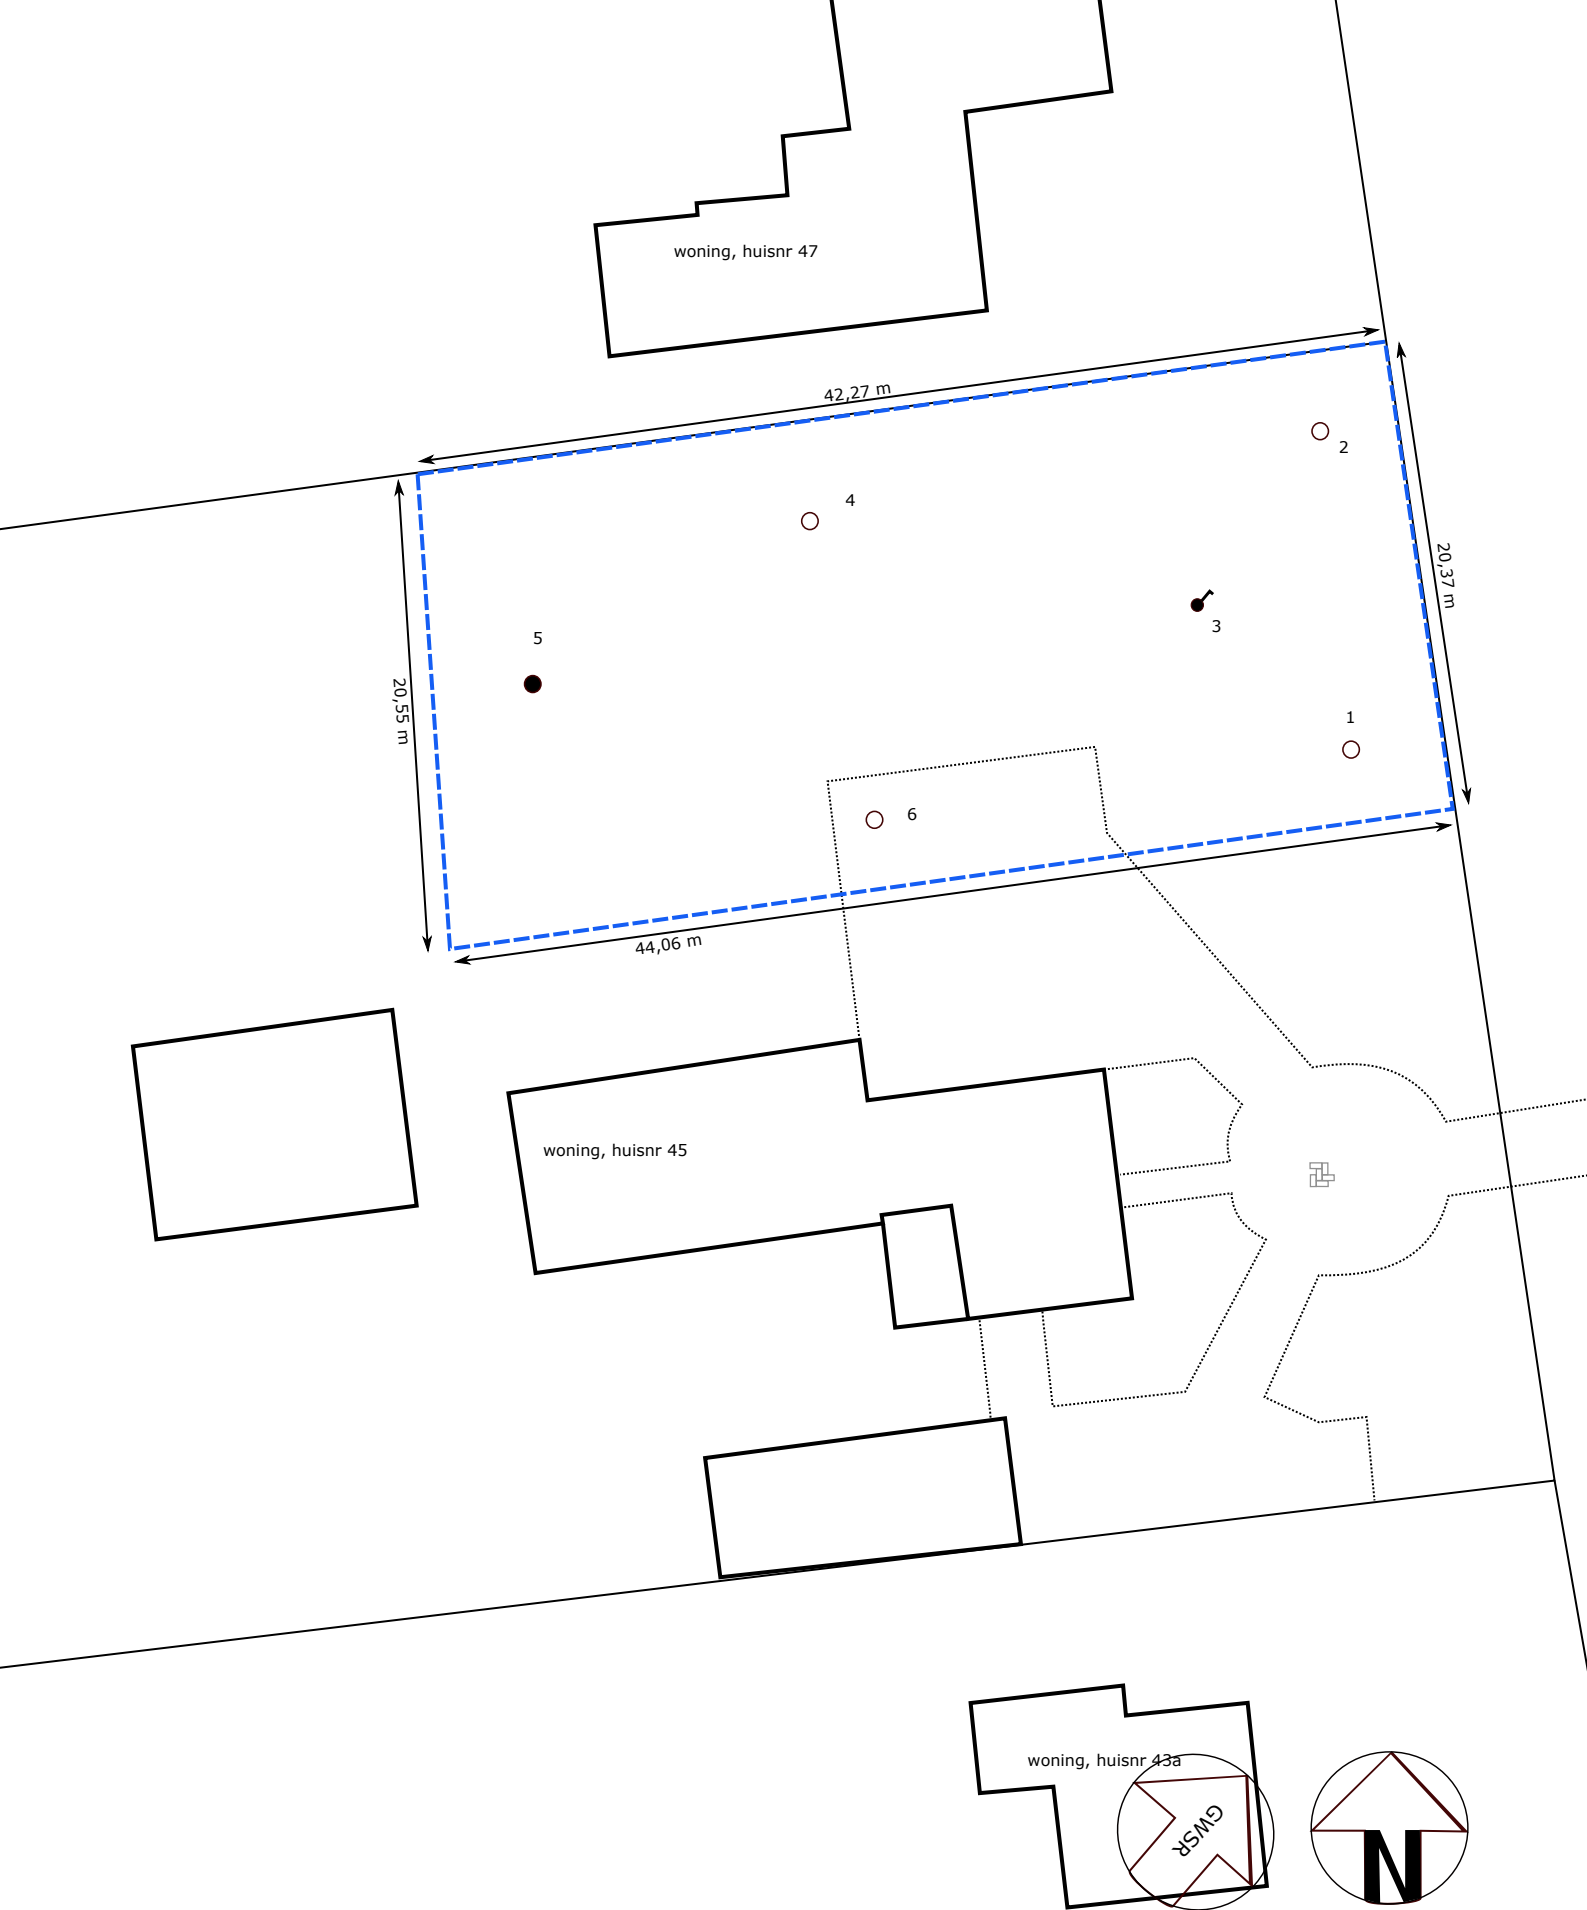
### Situatietekening met boorpunten

- In bijlage 2 is de plaats van de meetpunten in de situatietekening opgenomen.
- Voor de gedetailleerde boorprofielbeschrijvingen per boring wordt verwezen naar bijlage 3.
- In bijlage 6 zijn de veldwerkrapportages opgenomen

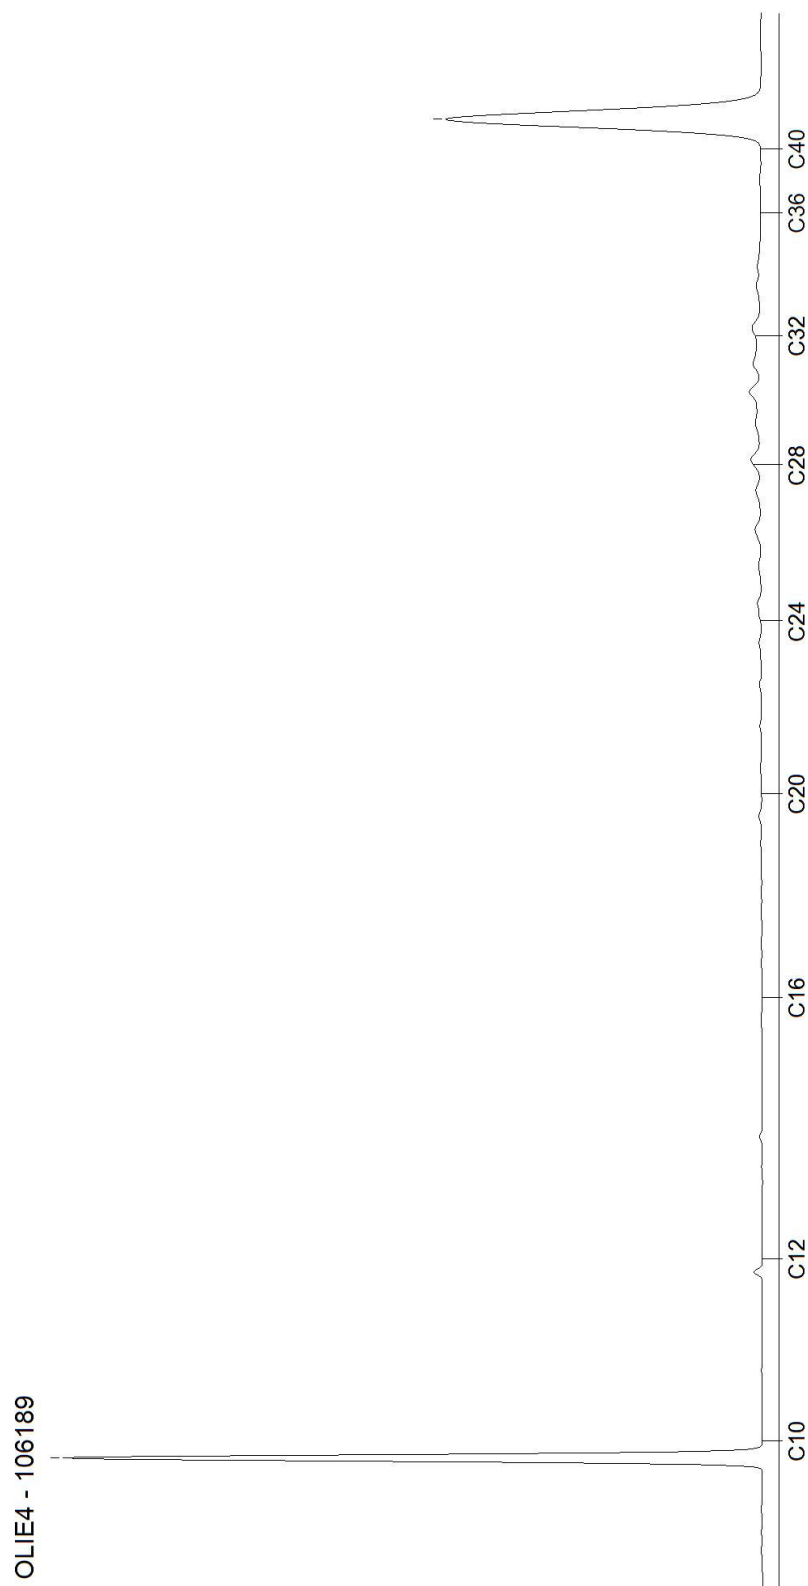
**Monster beschrijving: BG1 1 (0-50) 2 (0-50) 3 (0-50) 4 (0-50) 5 (0-50) 6 (45-60)**

CHROMATOGRAM for Order No. 1119032, Analysis No. 106189, created at 24.01.2022 09:31:25

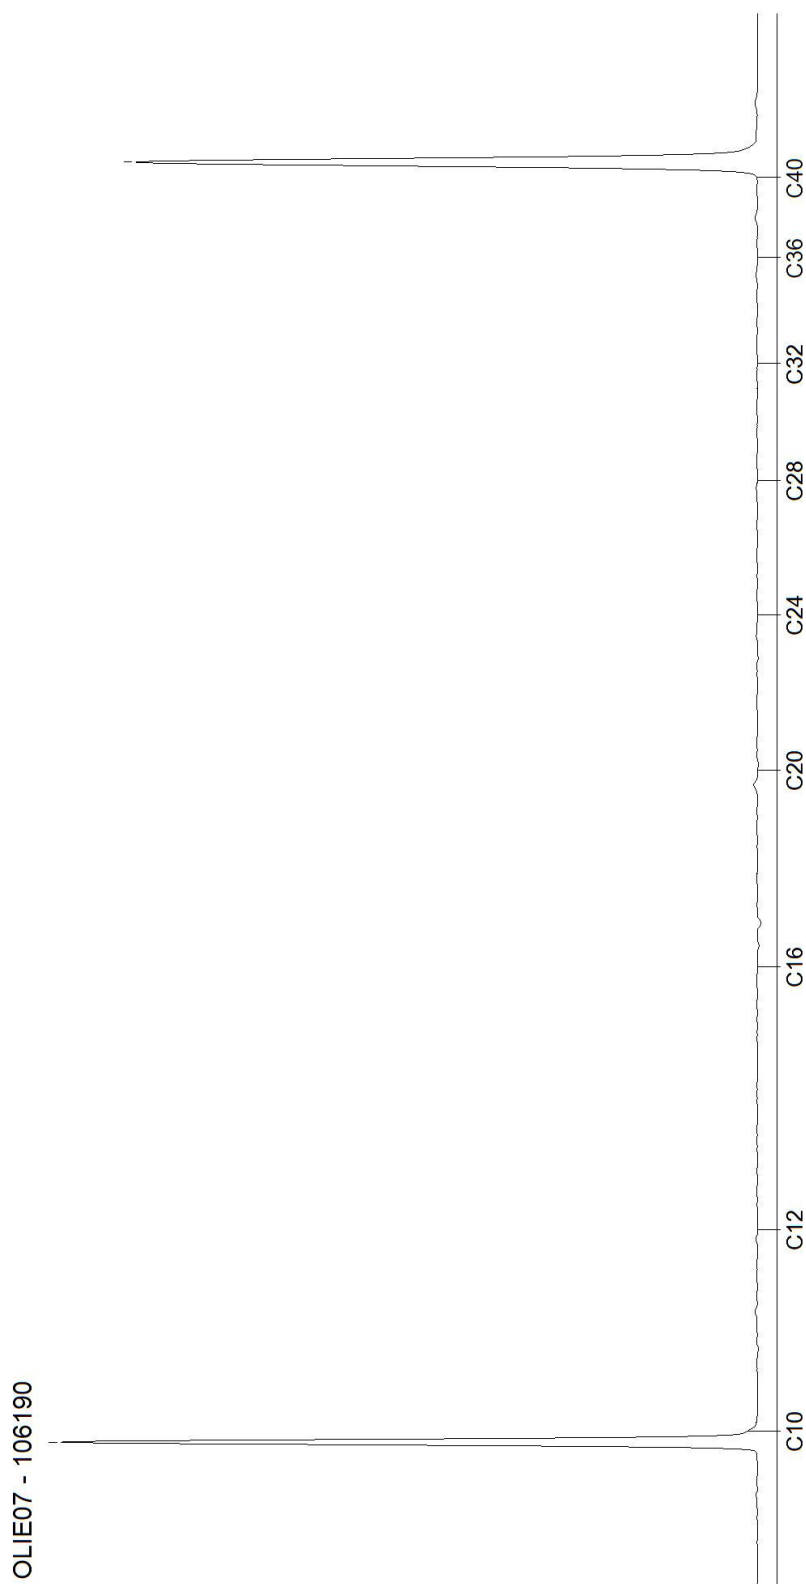
**Monster beschrijving: OG1 3 (50-90) 5 (60-100)**

CHROMATOGRAM for Order No. 1119032, Analysis No. 106190, created at 24.01.2022 06:50:51

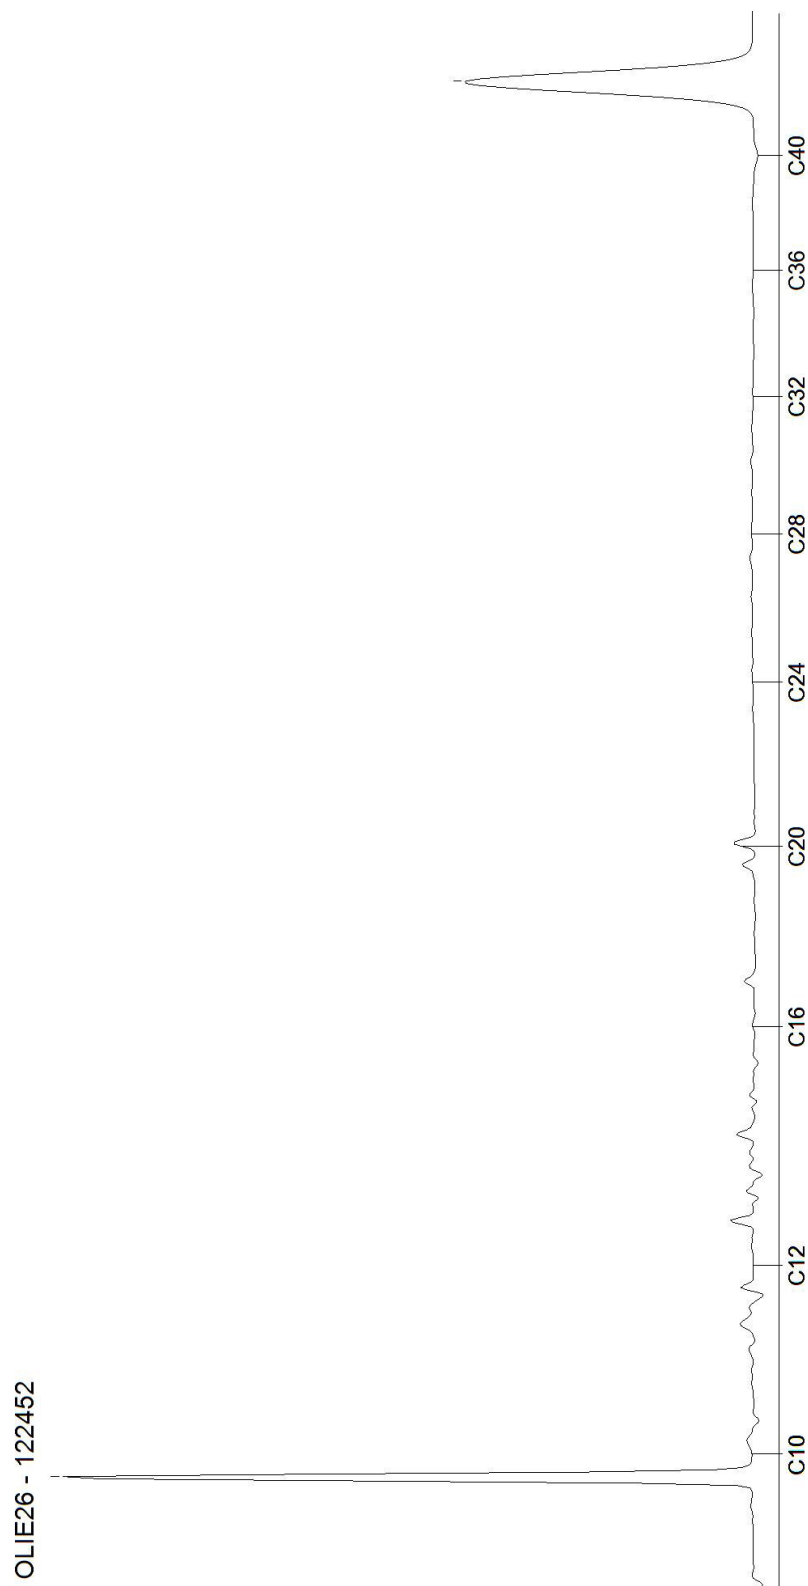
**Monster beschrijving: 3-1-1 3 (115-215)**

CHROMATOGRAM for Order No. 1121814, Analysis No. 122452, created at 02.02.2022 07:46:19
