**verkennend bodemonderzoek**  
**De Hoeven ong te Reusel**

*Projectnaam* De Hoeven ong te Reusel  
*Projectnummer* B2478

*Aantal pagina's* 11 (exclusief bijlagen)  
*Datum* 9 juni 2020

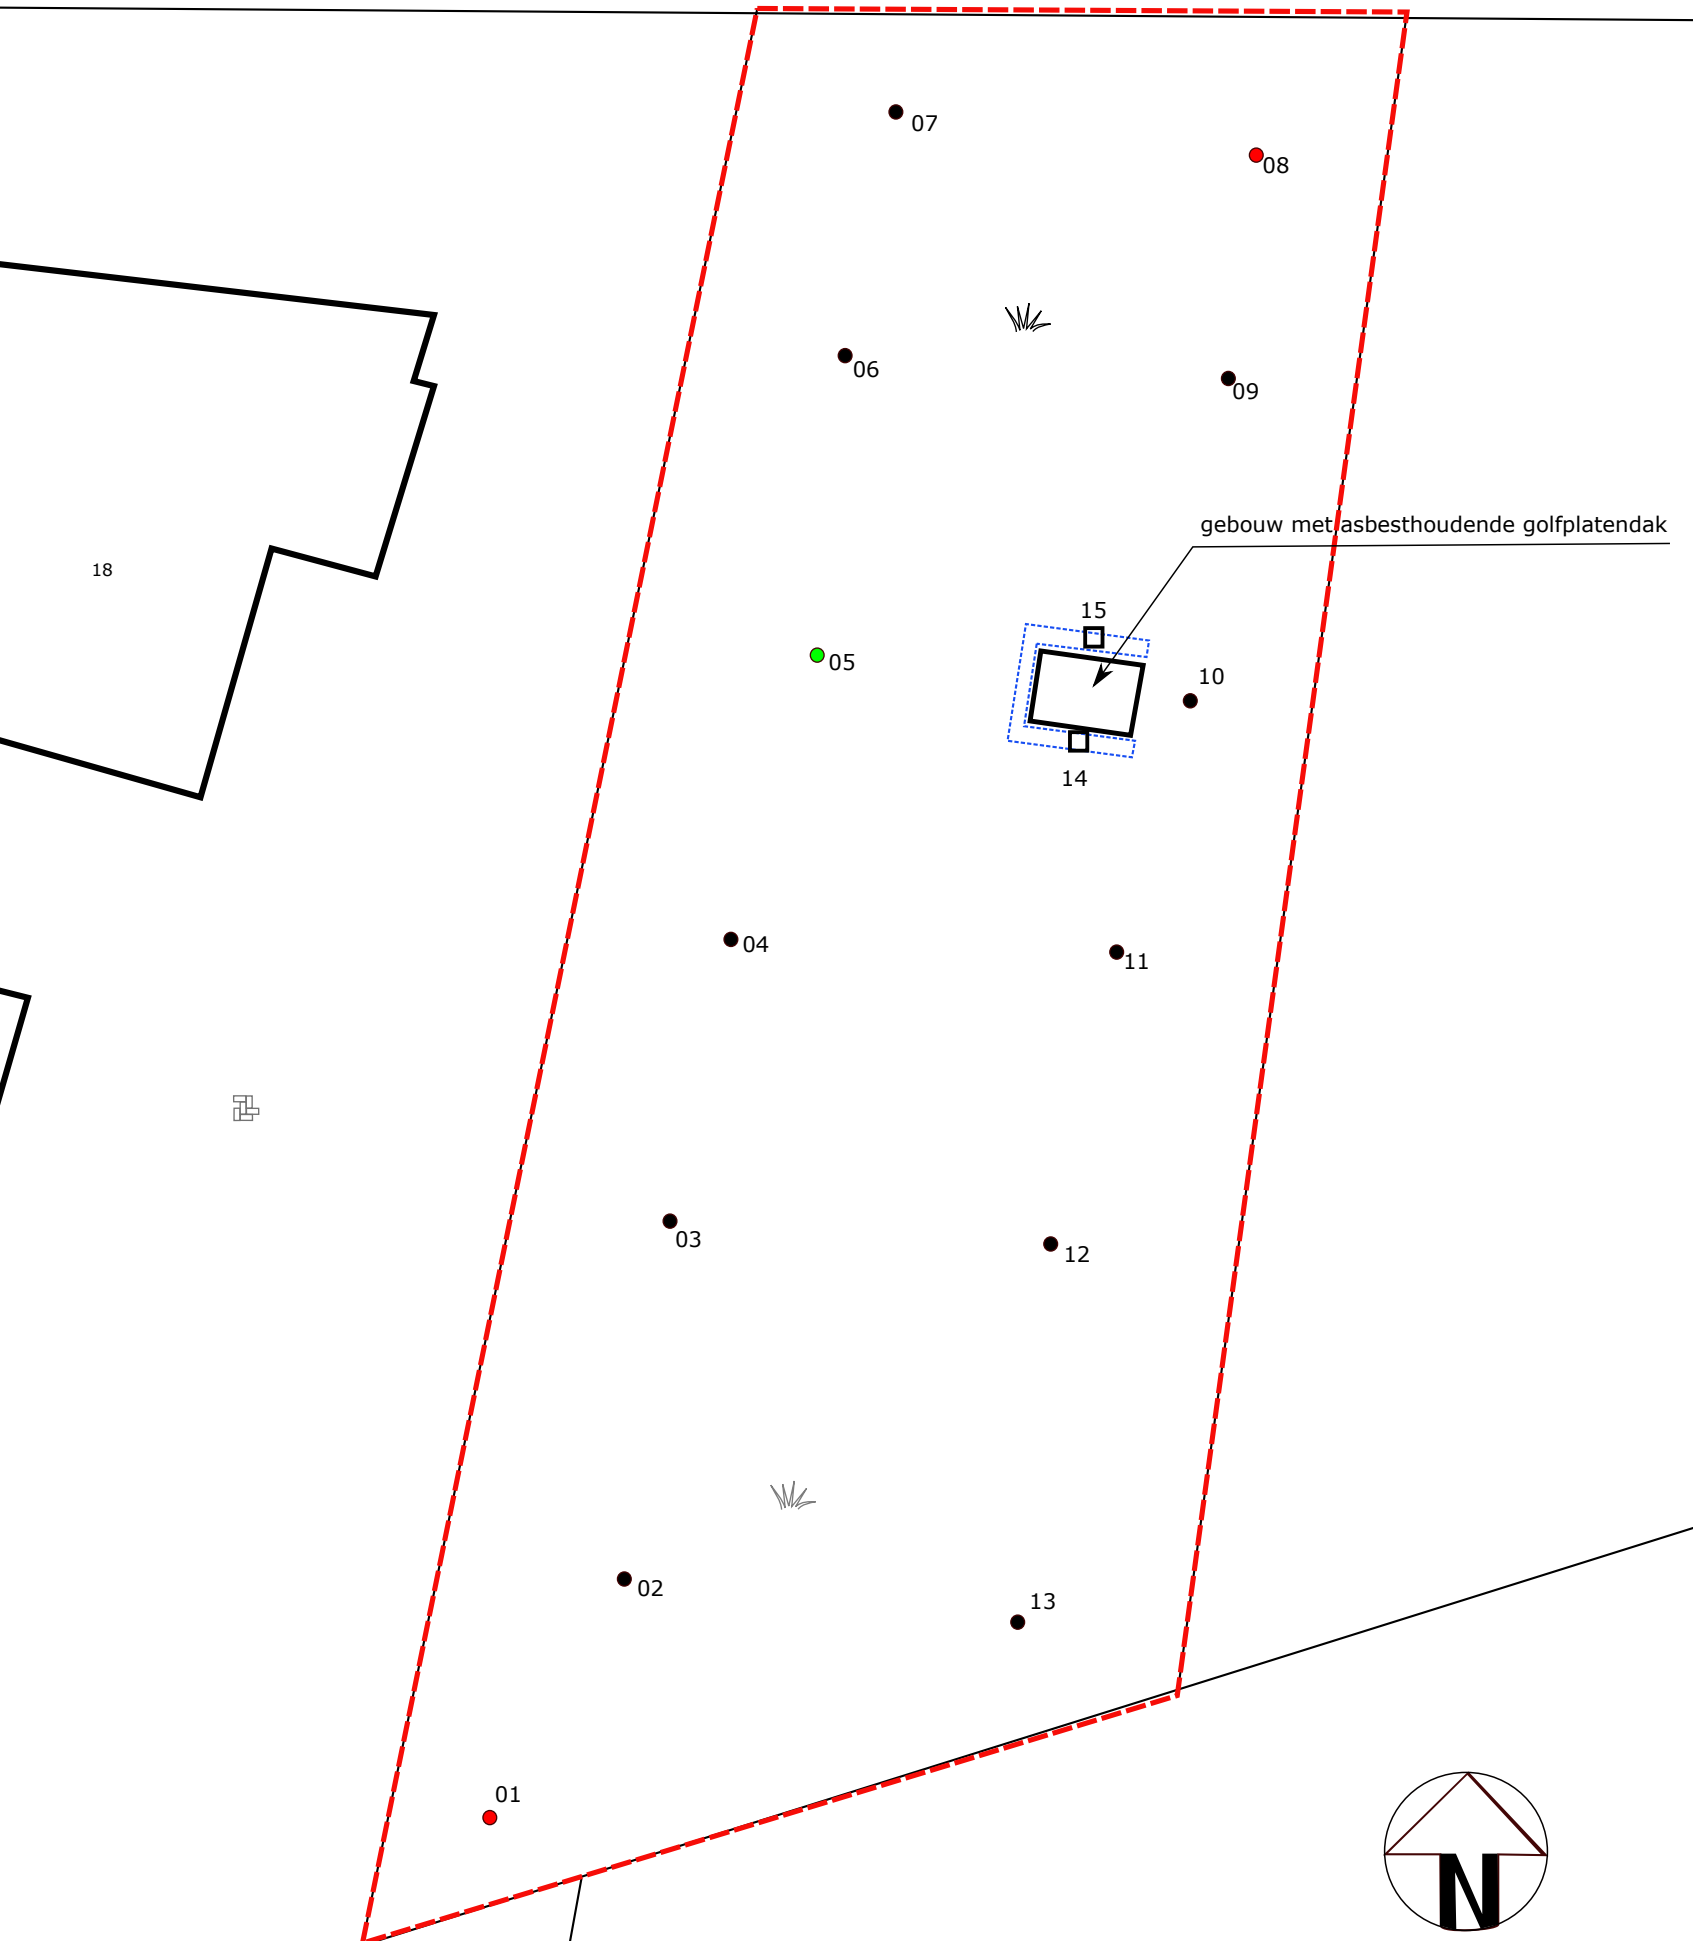
Situatietekening met boorlocaties

- In bijlage 2 is de plaats van de meetpunten in de situatietekening opgenomen.
- Voor de gedetailleerde boorprofielbeschrijvingen per boring wordt verwezen naar bijlage 3.
- In bijlage 6 zijn de veldwerkrapportages opgenomen

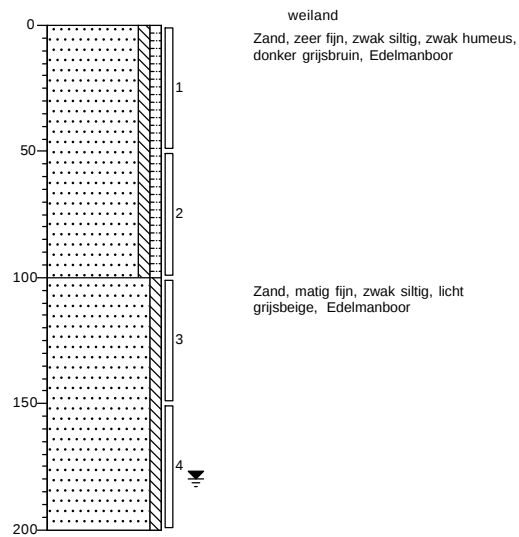
### Boring: 01

Datum: 18-5-2020  
GWS: 180  
Boormeester: Michel Gloudemans

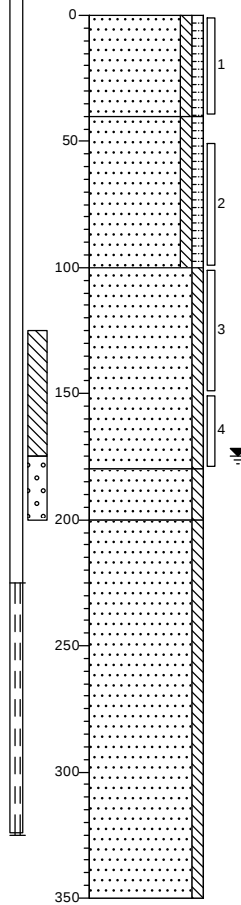
weiland  
Zand, zeer fijn, zwak siltig, zwak humeus,  
donker grijsbruin, Edelmanboor

Zand, zeer fijn, zwak siltig, zwak humeus,  
donker beigebruin, Edelmanboor

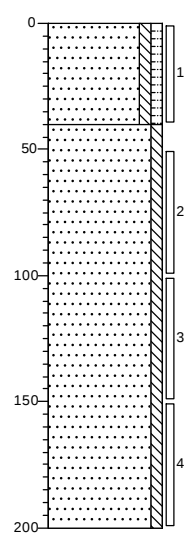
bosgrond  
Zand, zeer fijn, zwak siltig, zwak humeus,  
donker grijsbruin, Edelmanboor

Zand, zeer fijn, zwak siltig, licht  
oranjebeige, Edelmanboor

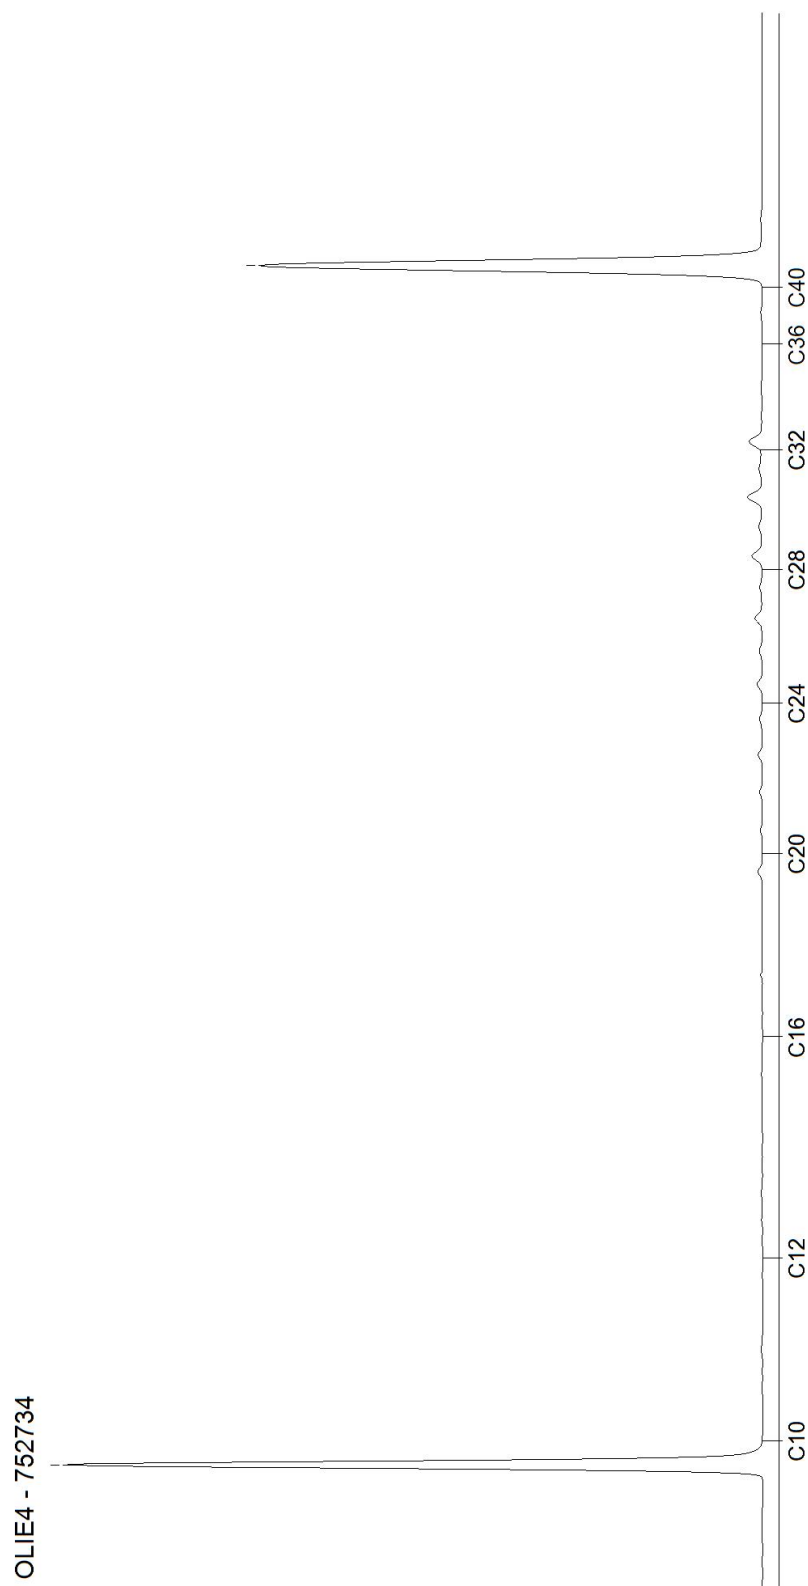
CHROMATOGRAM for Order No. 943690, Analysis No. 752734, created at 25.05.2020 07:00:49

**Monsteromschrijving: 01 (0-50) 02 (0-50) 03 (0-50) 04 (0-50) 11 (0-50) 12 (0-50) 13 (0-50)**

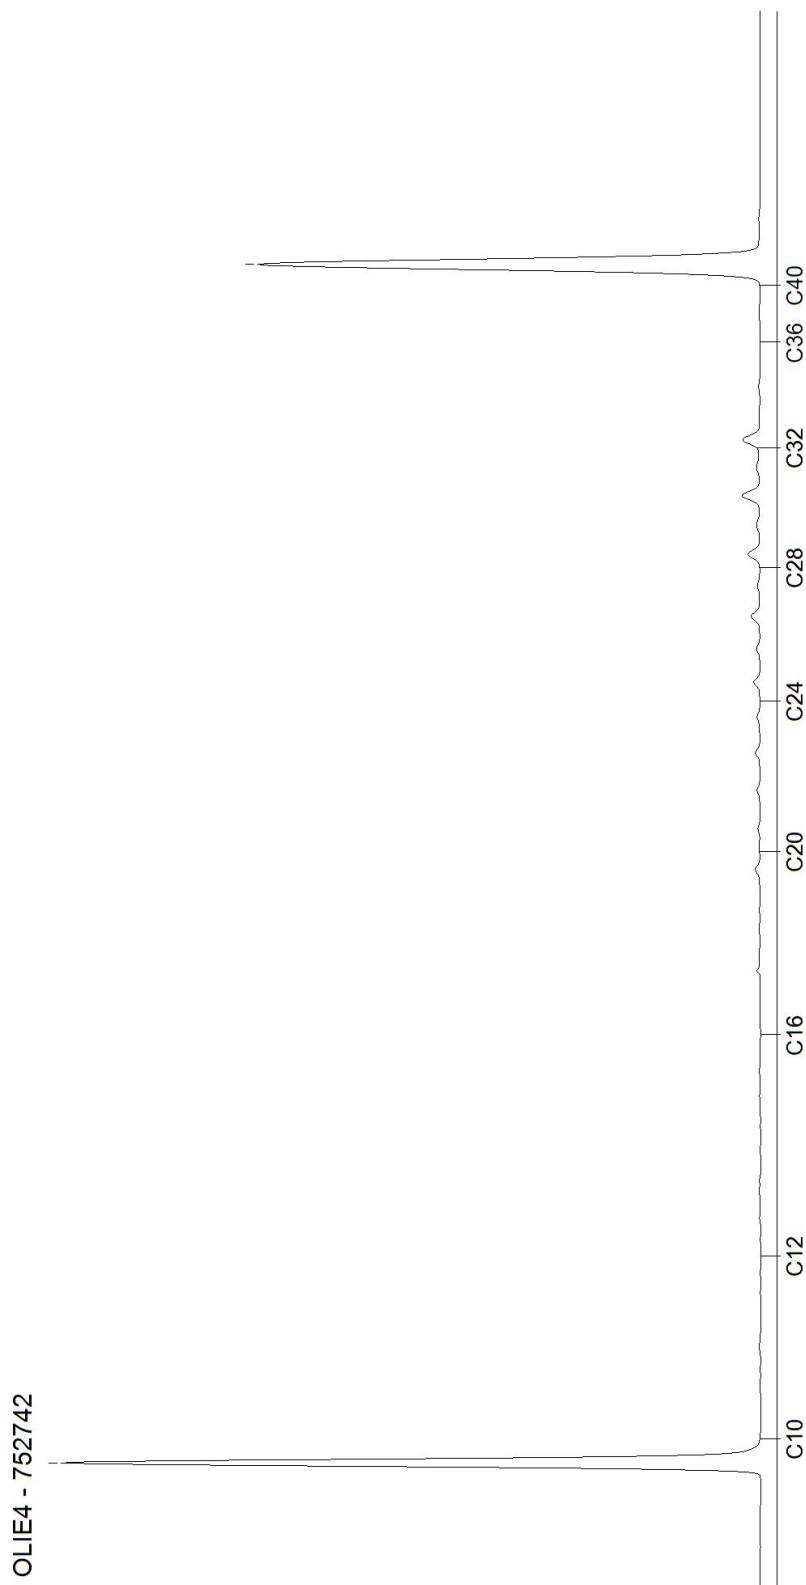
CHROMATOGRAM for Order No. 943690, Analysis No. 752742, created at 25.05.2020 07:00:39

**Monsteromschrijving: 05 (0-40) 06 (0-40) 07 (0-50) 08 (0-40) 09 (0-50) 10 (0-50)**

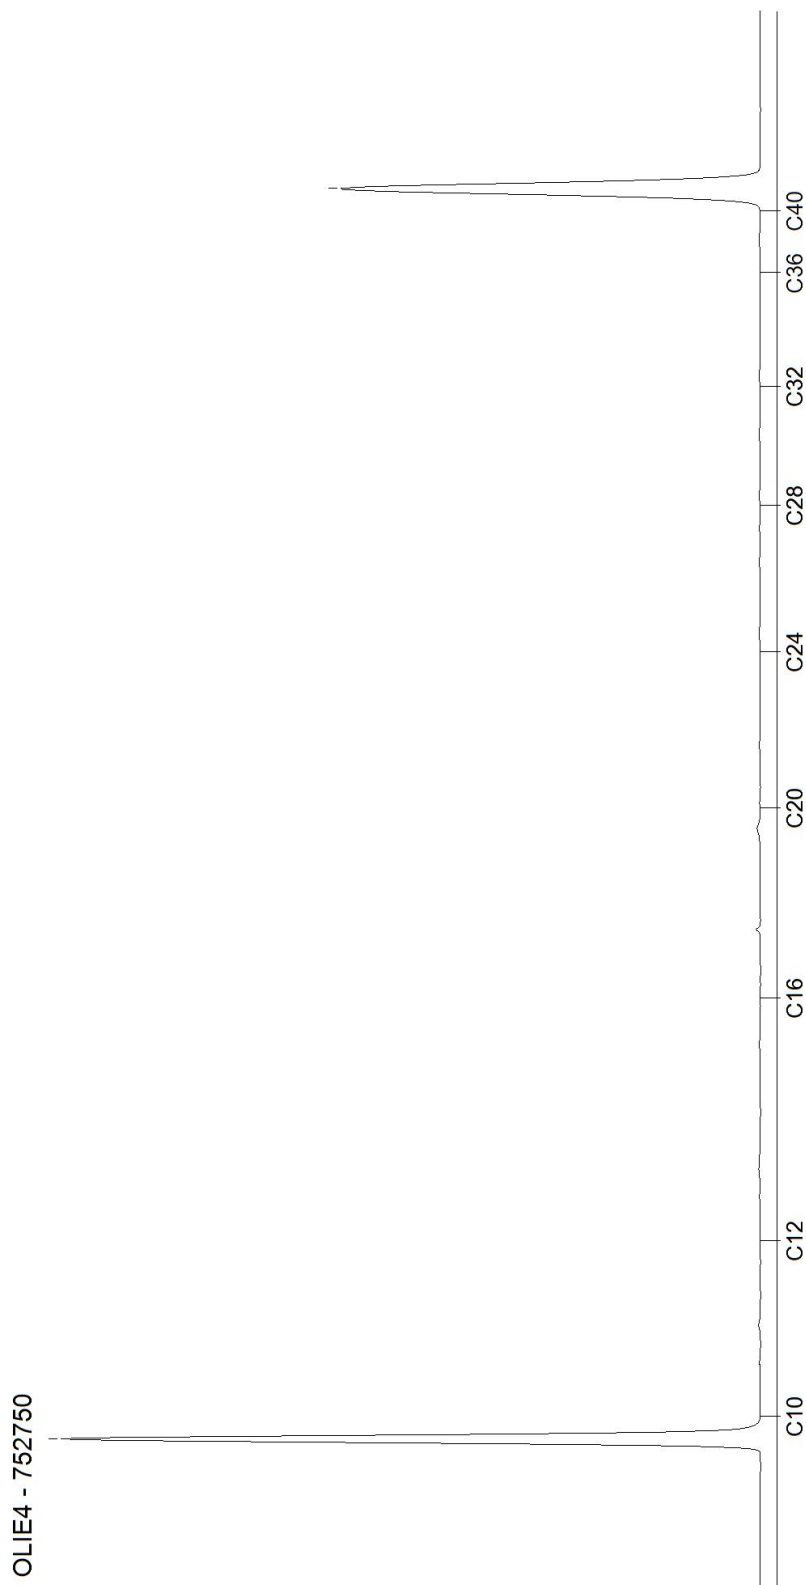
CHROMATOGRAM for Order No. 943690, Analysis No. 752750, created at 25.05.2020 07:07:23

**Monsteromschrijving: 01 (100-150) 01 (150-200) 05 (100-150) 05 (150-180) 08 (50-100) 08 (100-150)**

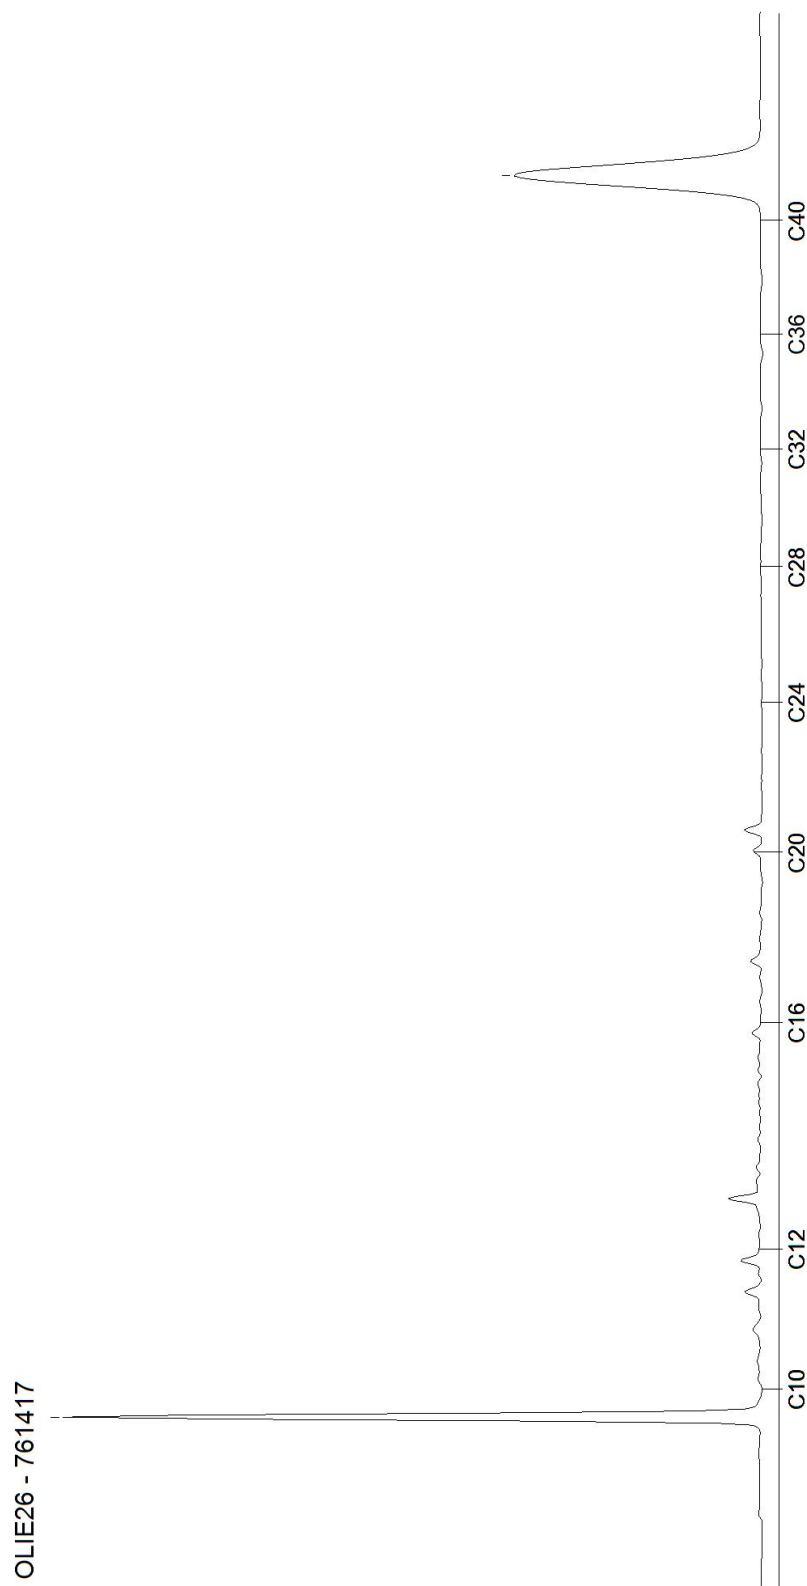
CHROMATOGRAM for Order No. 945307, Analysis No. 761417, created at 29.05.2020 08:11:34

**Monsteromschrijving: 05 (225-325)**

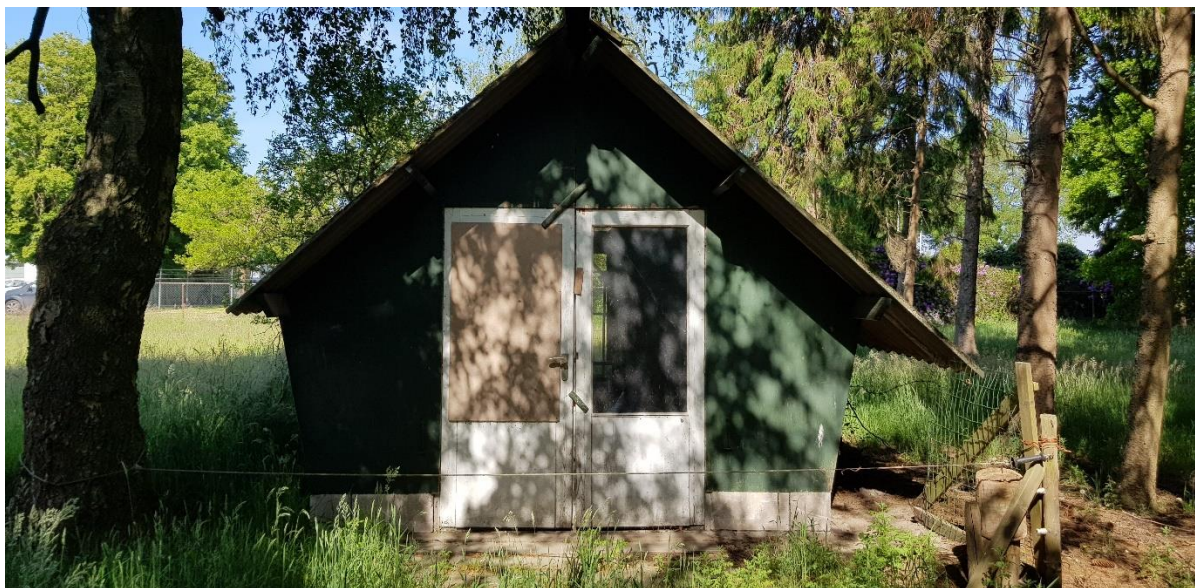
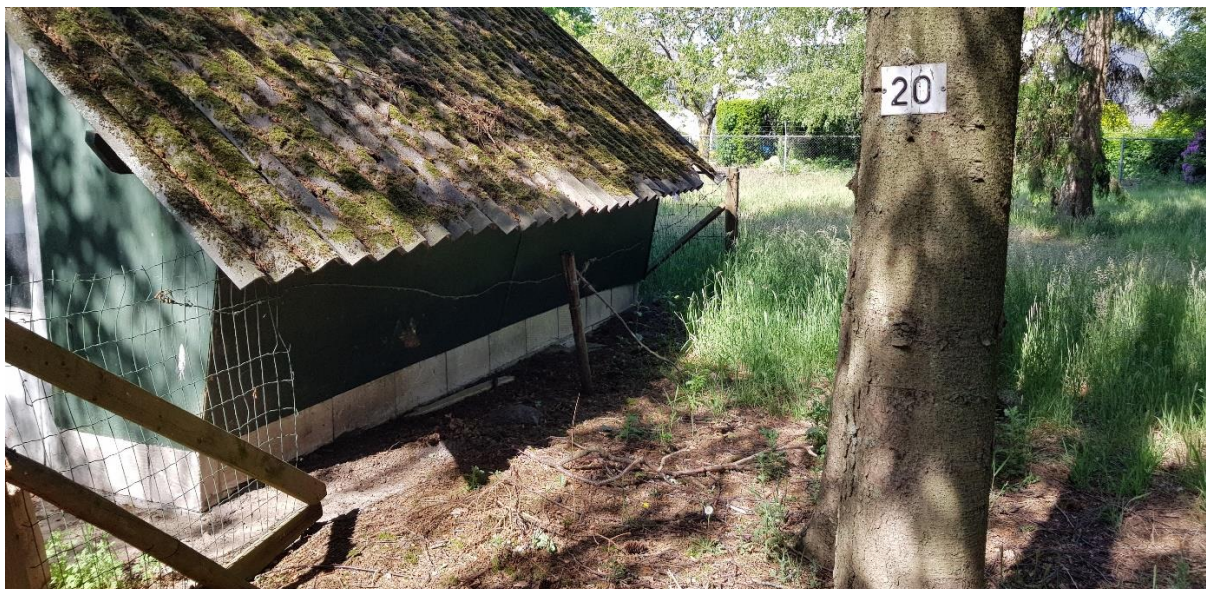
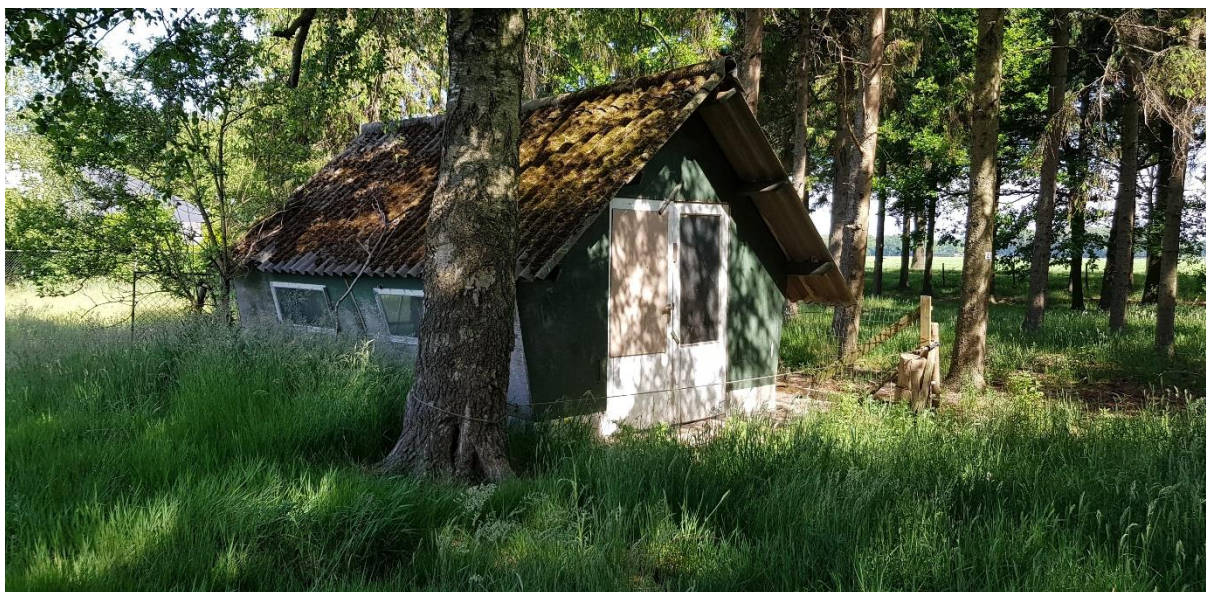
**Foto's onderzoekslocatie**

| | | bron | bijlage |
|---|---|---|---|
| <i>beschrijving bebouwing/inrichting</i> | de bebouwing bestaat uit een uit hout opgetrokken schuur voorzien van asbesthoudend golfplatendak | G | 2 |
| <i>beschrijving maaiveld</i> | het maaiveld is onverhard en voorzien van gras, deels begroeid met bomen | G | 2 |

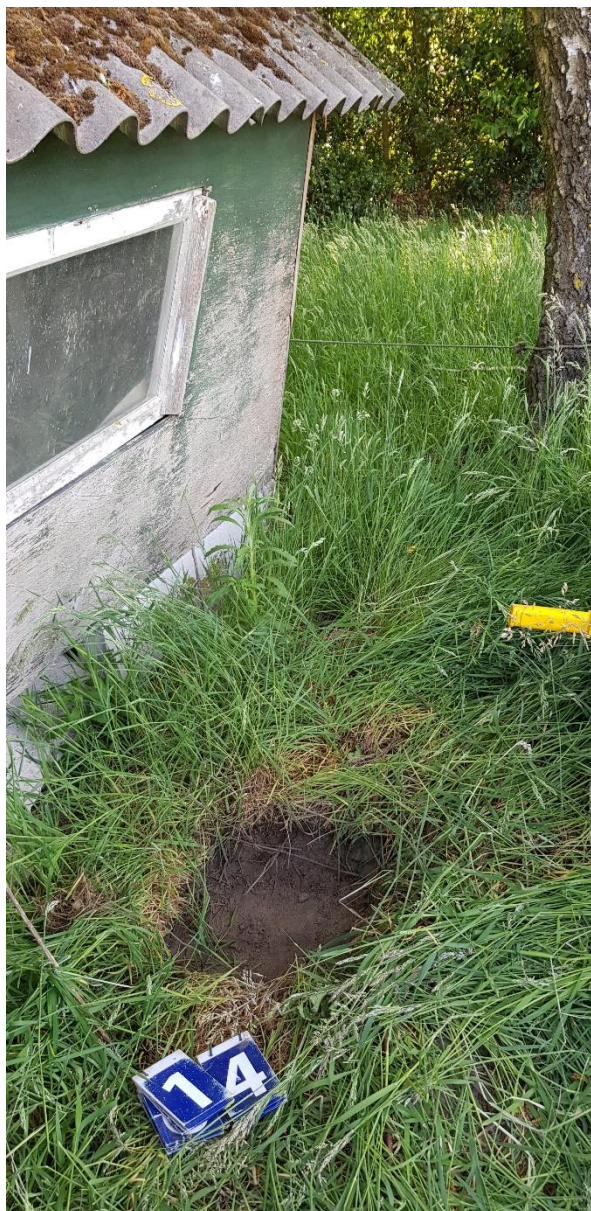
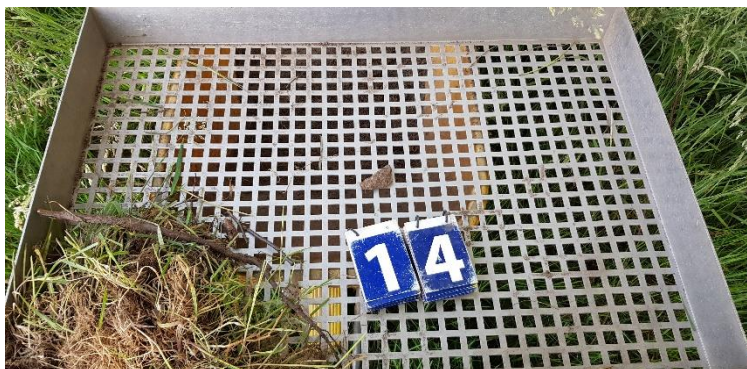
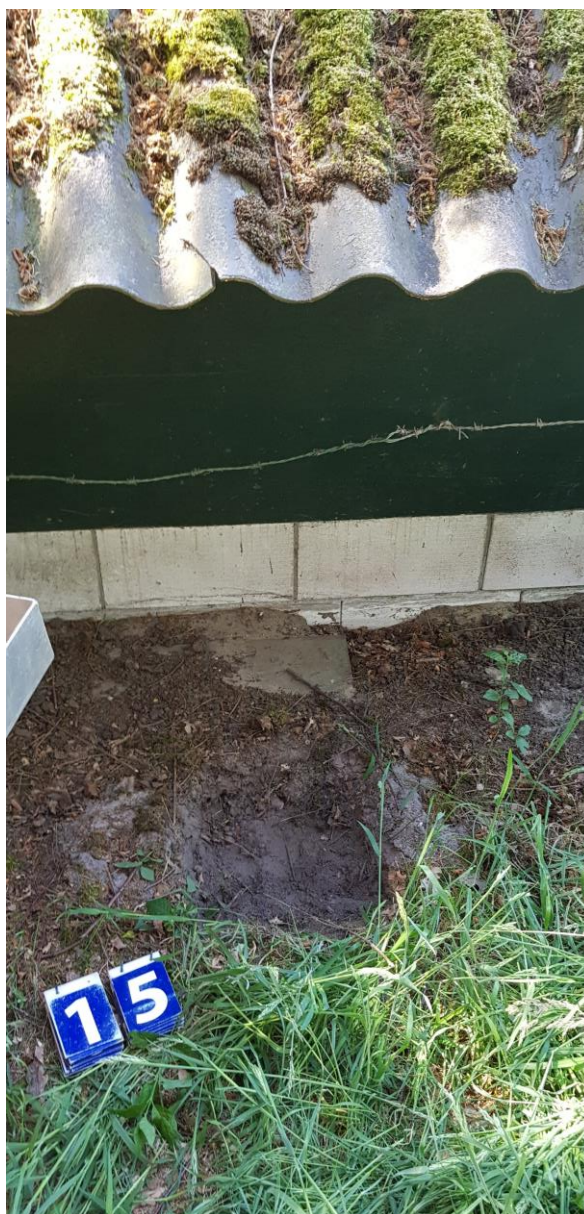
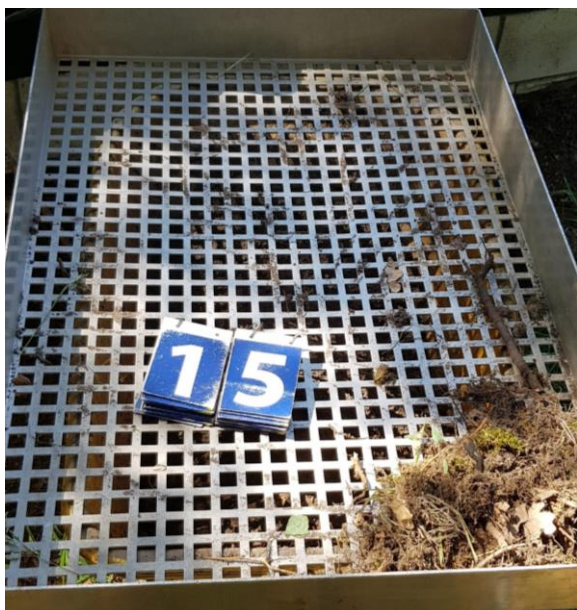
Foto's inspectiegaten en sleuven

Op maaiveld (inspectiegraad 70%) zijn geen asbestverdachte fragmenten aangetroffen.

Tijdens het graven en zeven van grond uit de inspectiegaten zijn geen asbestverdachte fragmenten aangetroffen.
