**VERKENNEND BODEMONDERZOEK**

**ROERMONDSEWEG 56**

**TE POSTERHOLT**

Datum : 11 november 2020

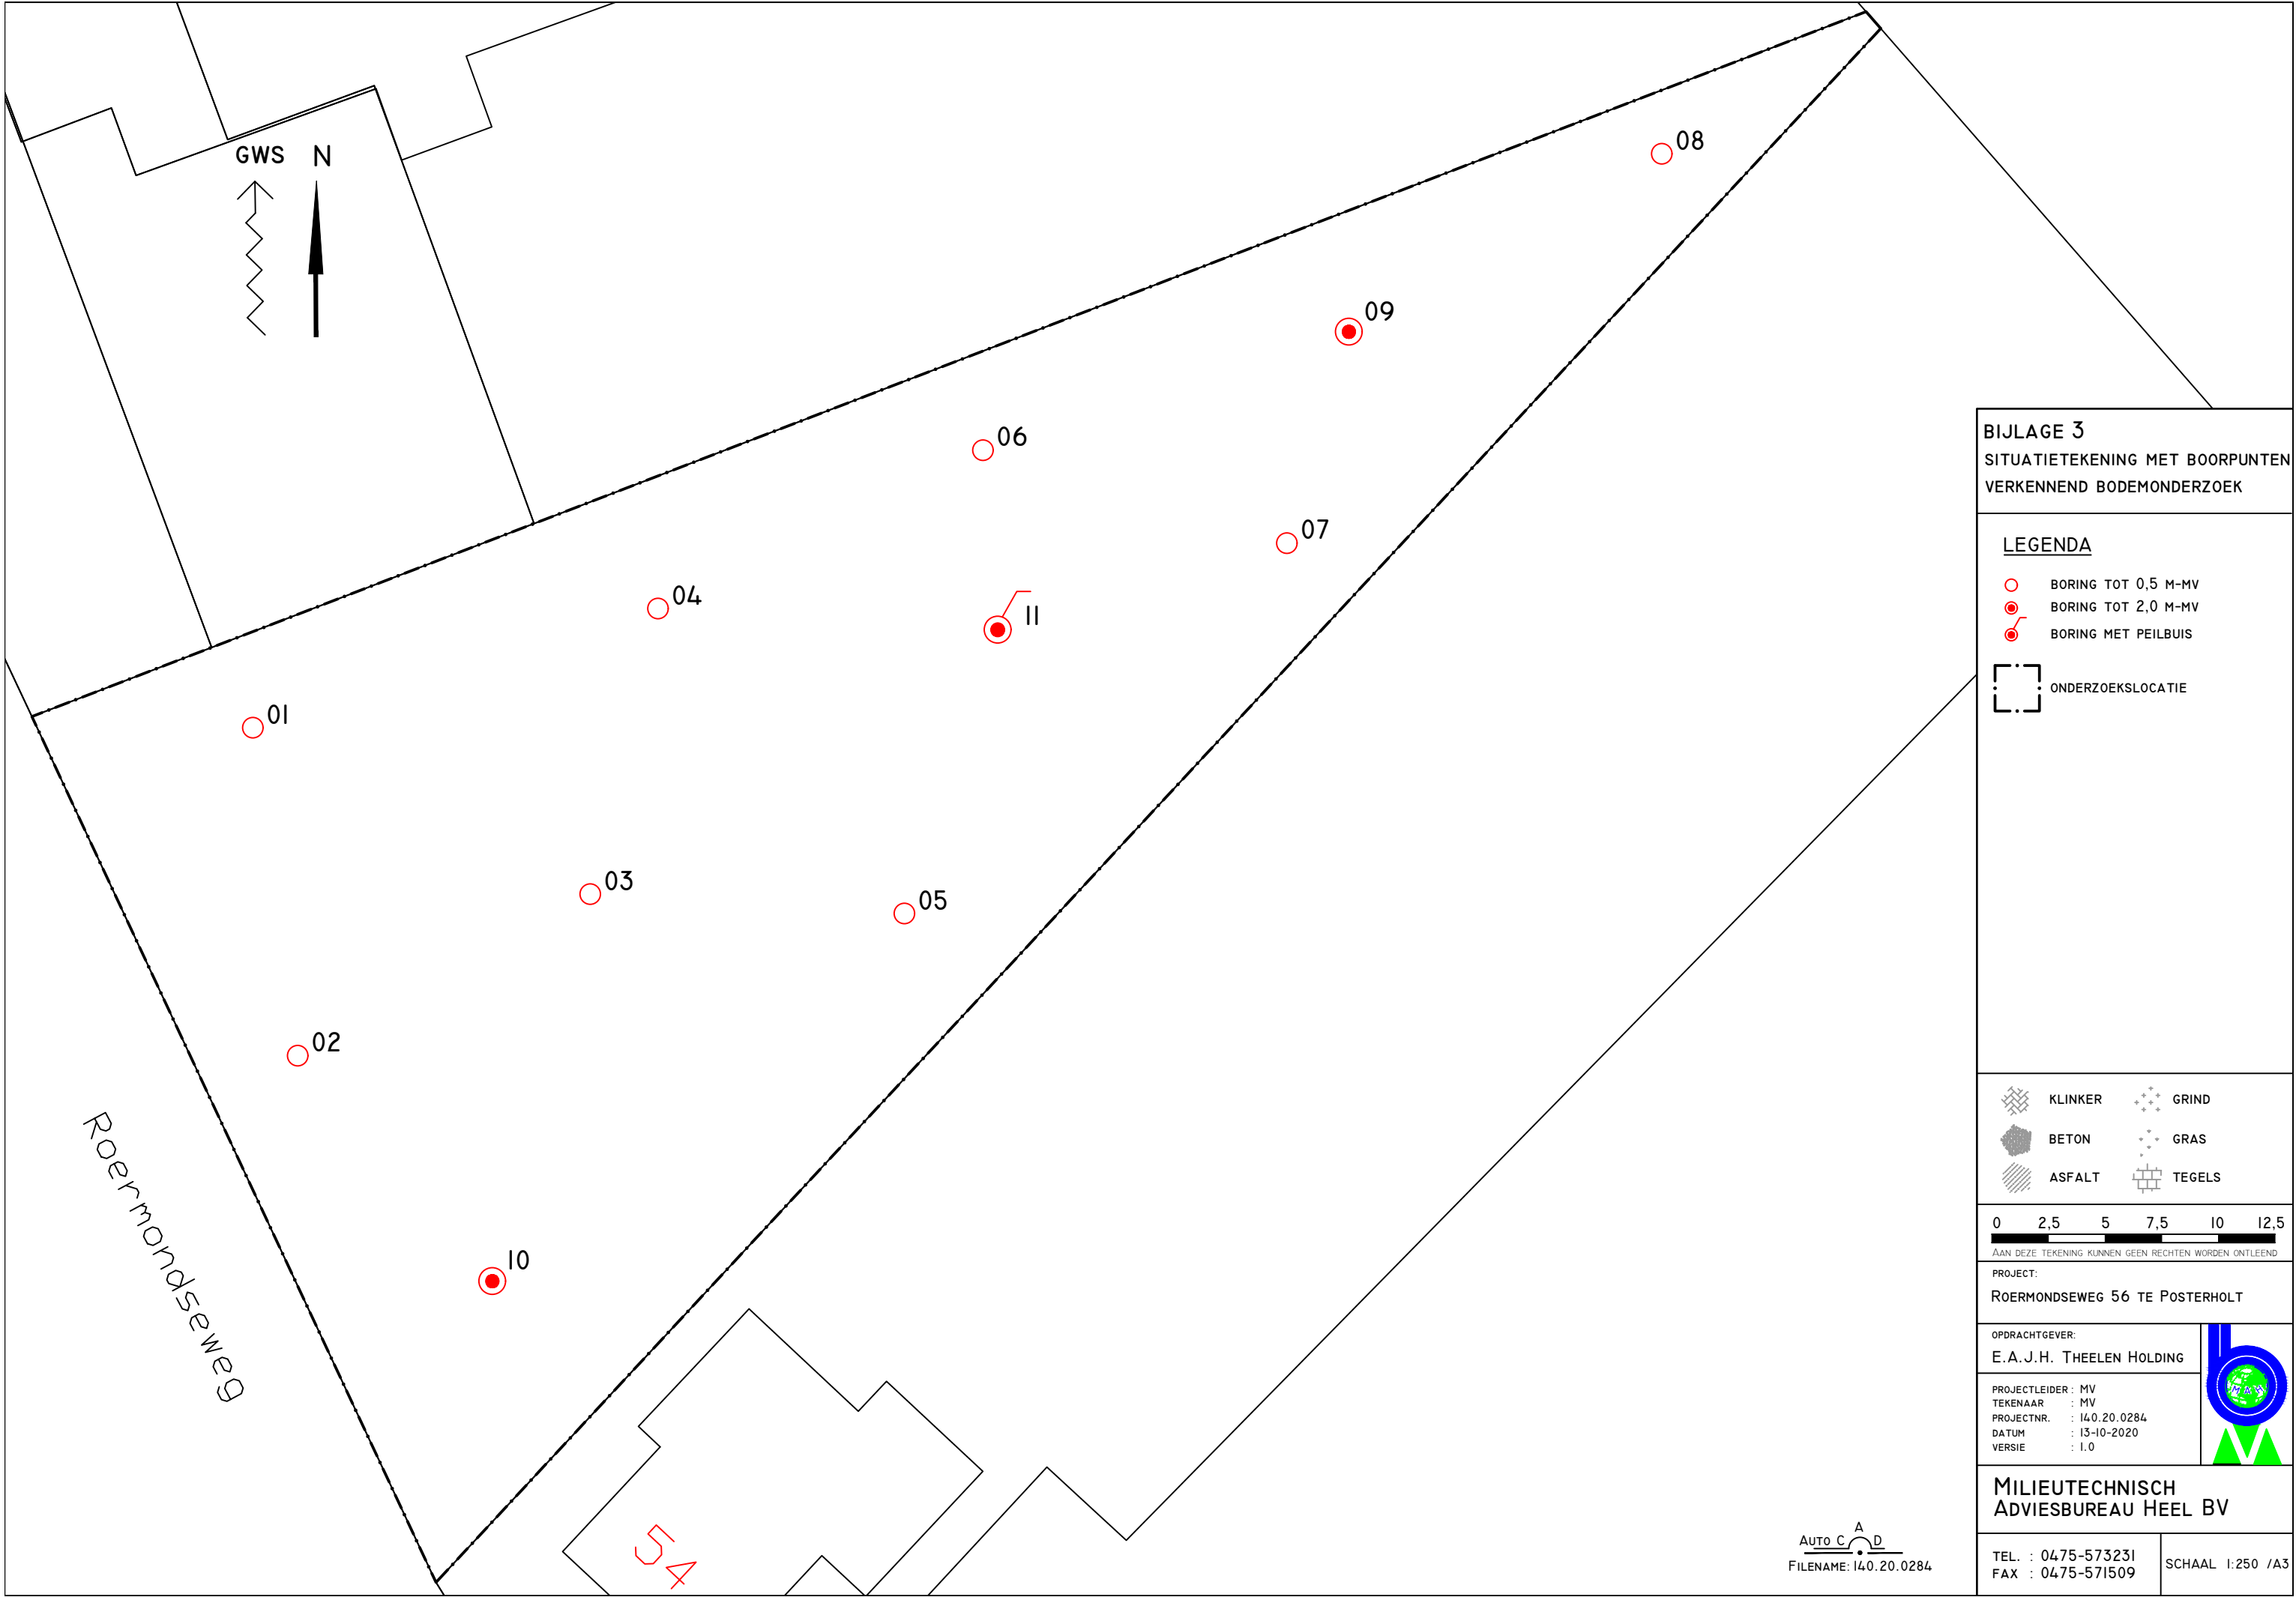
**BIJLAGE 3**  
**SITUATIESCHETS MET BOORPUNTEN**

In bijlage 3 is een situatieschets met de ligging van de boorpunten opgenomen. De profielbeschrijvingen van de grondboringen zijn opgenomen in bijlage 4. Aan het opgeboorde materiaal zijn zintuiglijk geen relevante bodemvreemde bijmengingen waargenomen. In de opgeboorde grond zijn geen asbestverdachte materialen waargenomen.

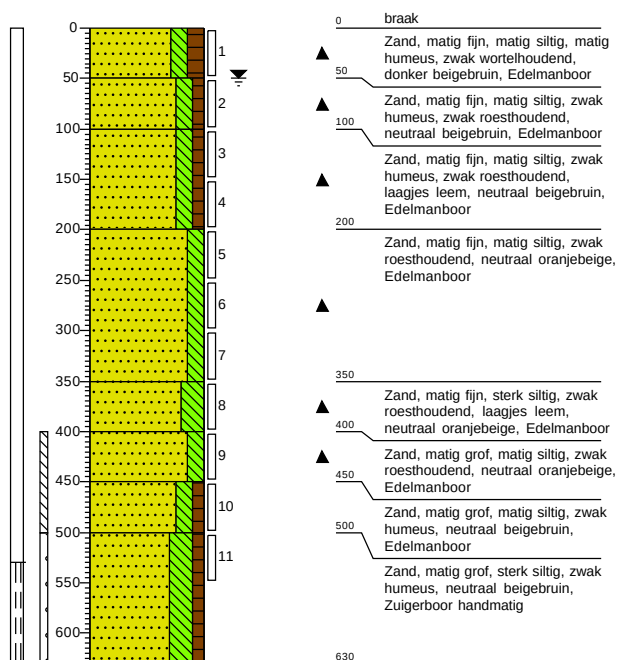
## Boring: 11

Het grondwater is bemonsterd op 30 oktober 2020. De stijghoogte, de zuurgraad (pH), het elektrisch geleidend vermogen (EC-meting), de troebelheid (NTU) en zuurstofgehalte (mg/l) van het grondwater op de datum van de monsterneming zijn weergegeven in tabel 3.

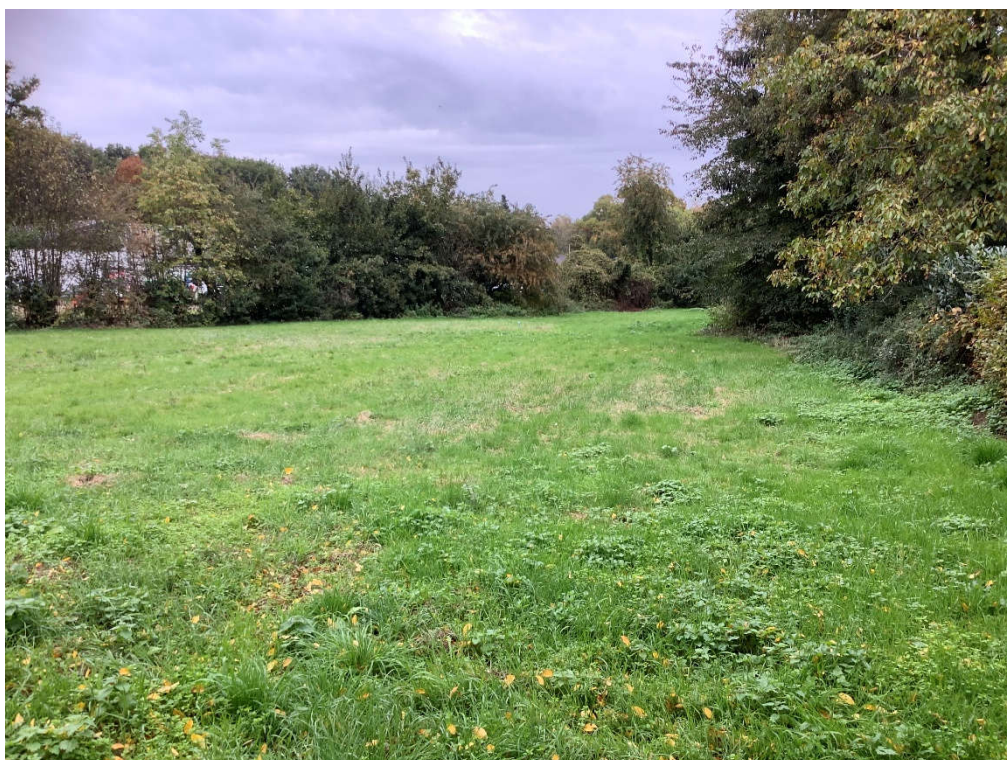
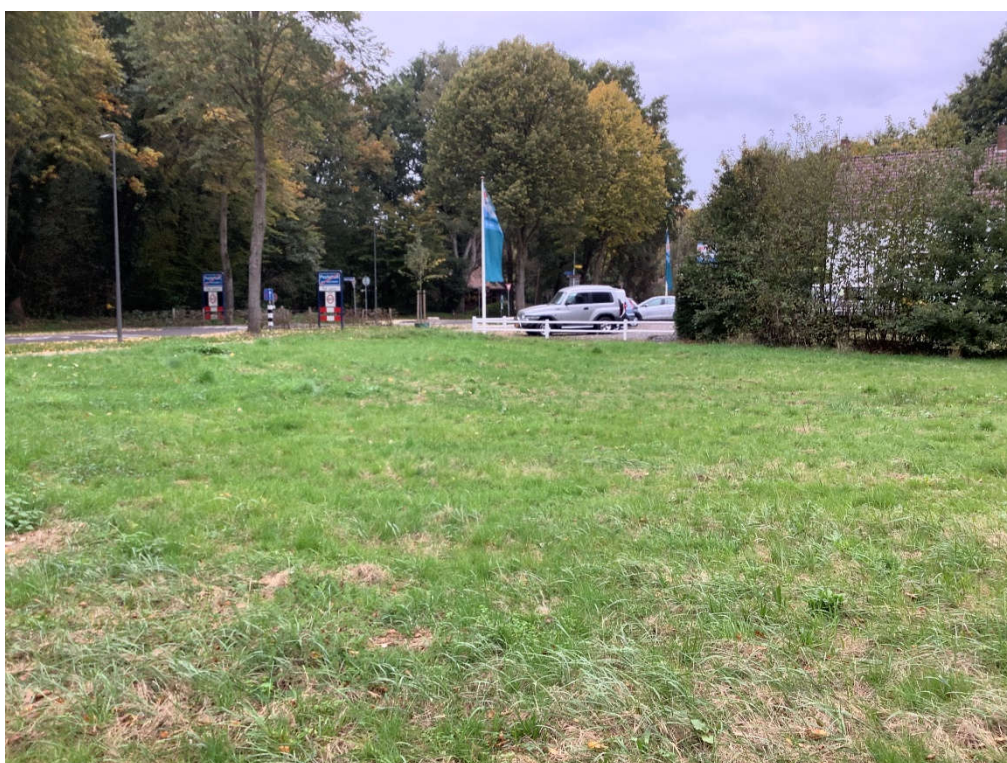
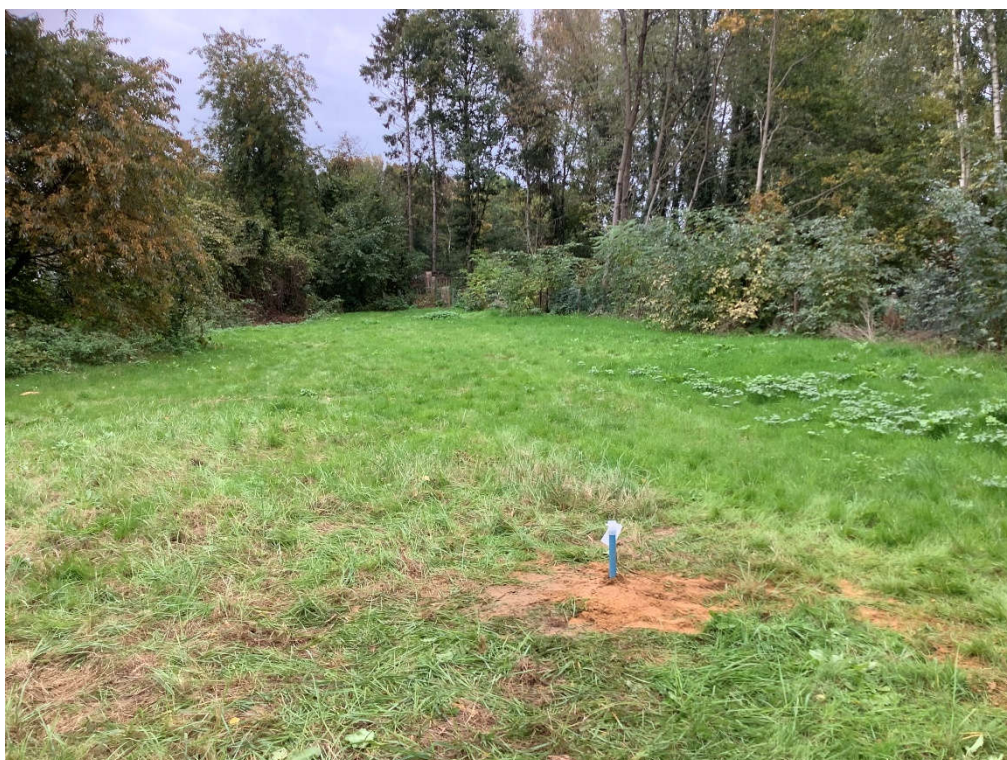
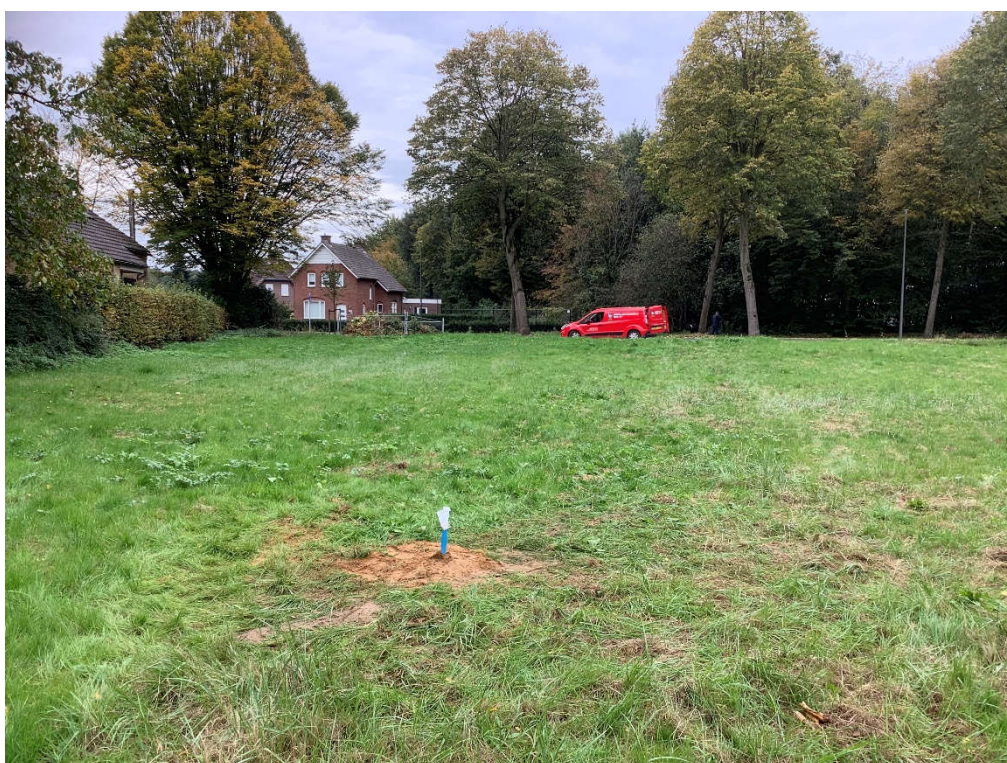
**BIJLAGE 9**  
**LOCATIEFOTO'S**

Bij de veldinspectie is het maaiveld ter plaatse van de onderzoekslocatie visueel geïnspecteerd op het voorkomen van asbestverdachte materialen. Bij deze inspectie zijn geen asbestverdachte materialen op het maaiveld waargenomen. In bijlage 9 zijn foto's opgenomen van de locatie inspectie.

Verder zijn tijdens de veldinspectie geen bijzonderheden waargenomen die duiden op de aanwezigheid van een bodemverontreiniging.
