## Verkendend bodemonderzoek

Conform NEN 5740

Locatie: Vroonweg 33, Renesse

Projectnummer: 17-669

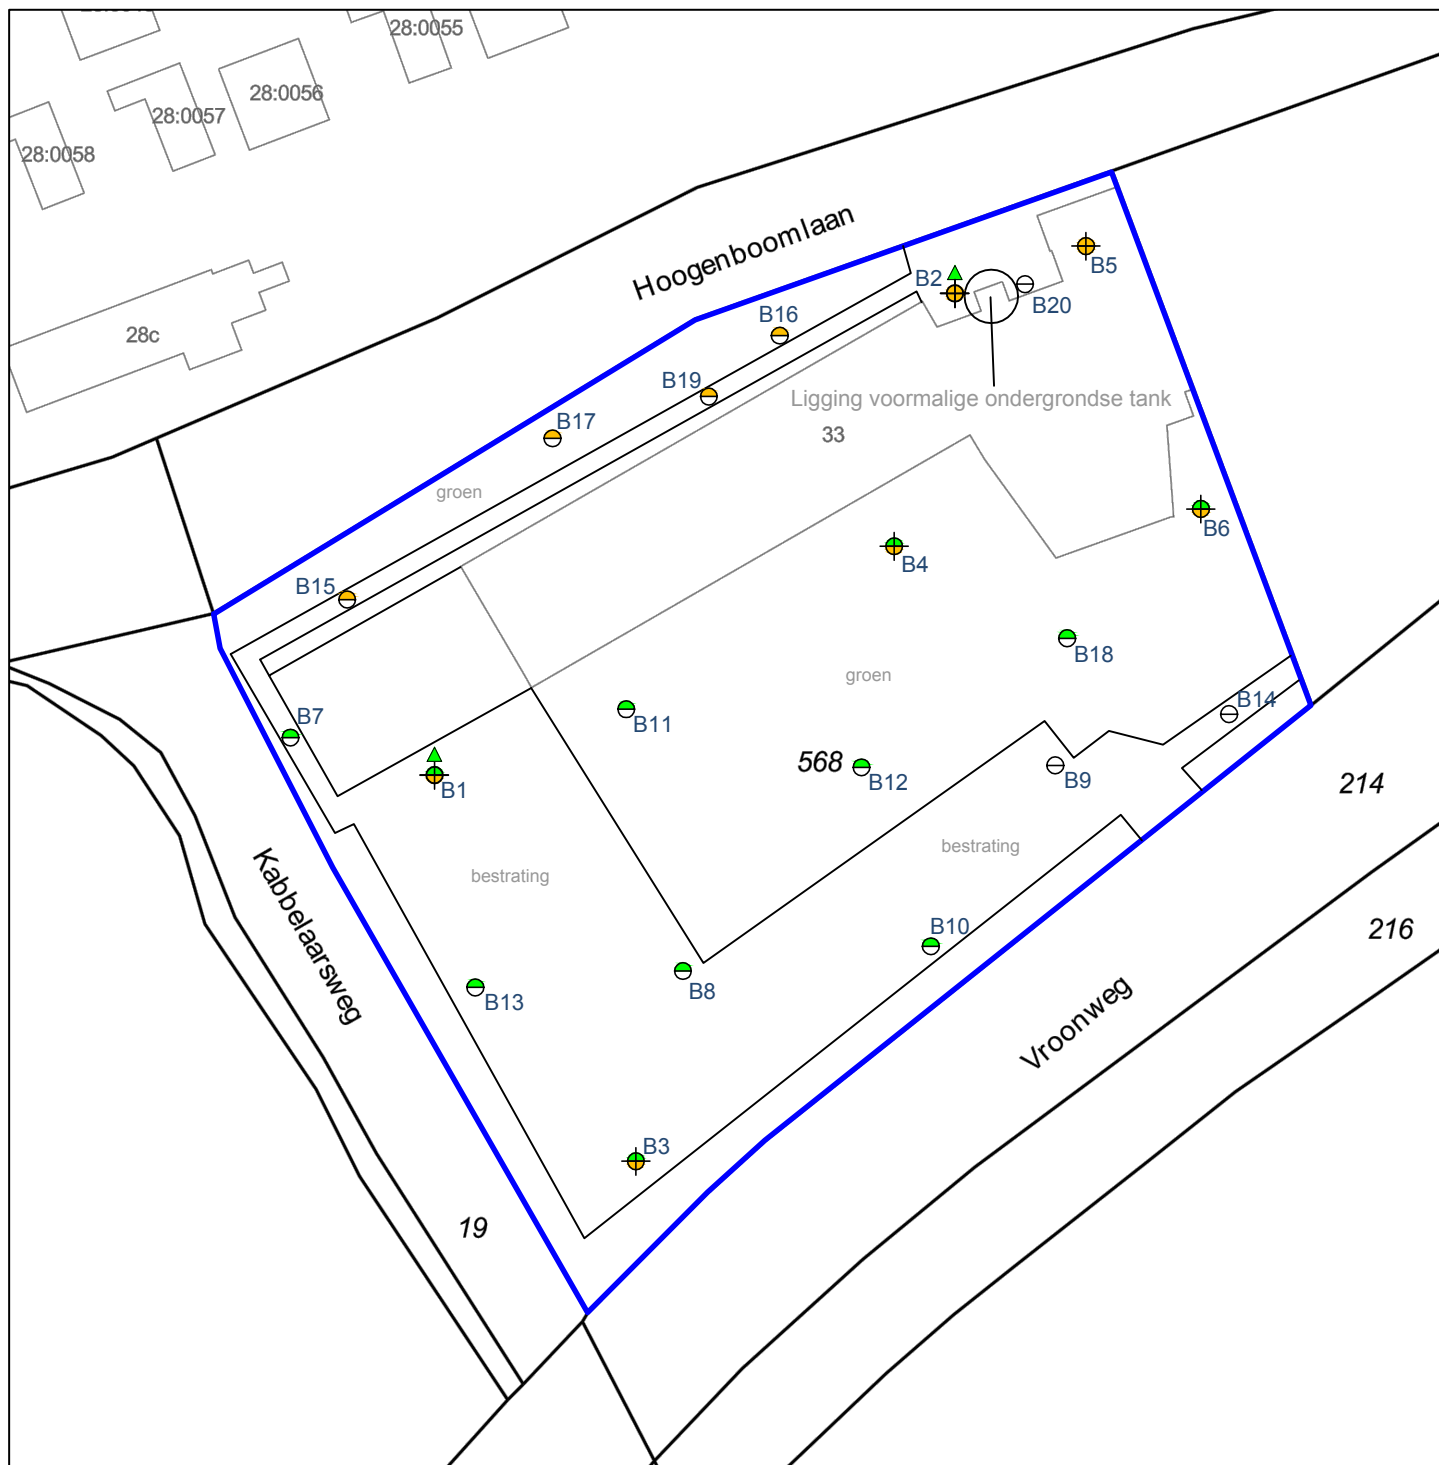
## **Bijlage 2.    Situatie uitgevoerde bodemonderzoek**

- ⊖ Boring tot 0:5 m-mv
- ⊕ Boring tot 2:0 m-mv
- ⊕ Boring met peilbuis

- Analyse bovengrond
- ⊕ Analyse ondergrond
- ⊖ Niet geanalyseerd

- ▲ Analyse grondwater Achtergrond-Streefwaarde
- ▲ Analyse grondwater Achtergrond-Streefwaarde
- ▲ Analyse grondwater Tussenwaarde
- ▲ Analyse grondwater Interventiewaarde

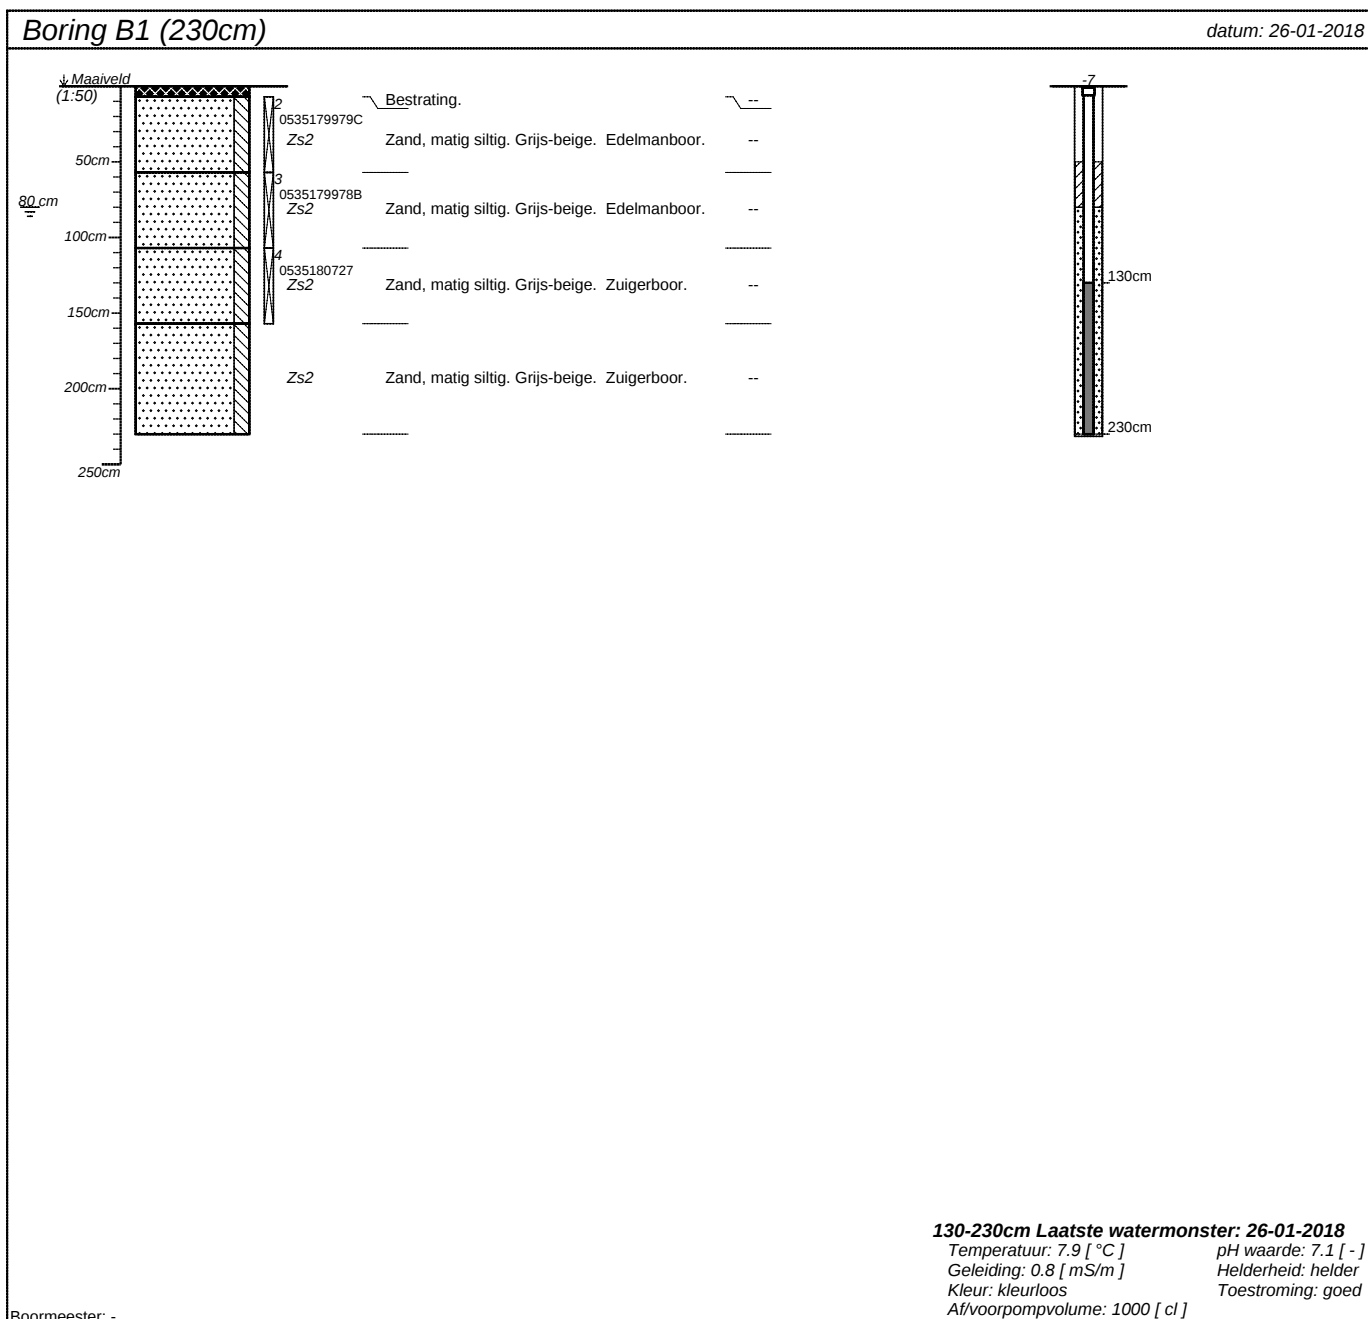
| projectnummer<br><b>17-669</b> | blad<br><b>1/7</b> | locatieadres | |

De grond is globaal opgebouwd uit matig fijn, zwak siltig zand. De boorstaten van de boringen zijn opgenomen in bijlage 5.
