Onderwerp: **verkennend milieukundig bodemonderzoek  
volgens NEN-5740  
24e Laan sectie E, nr. 8928, Valthermond**

Projectnummer: **18-M8449**

Datum: **27 juni 2018**

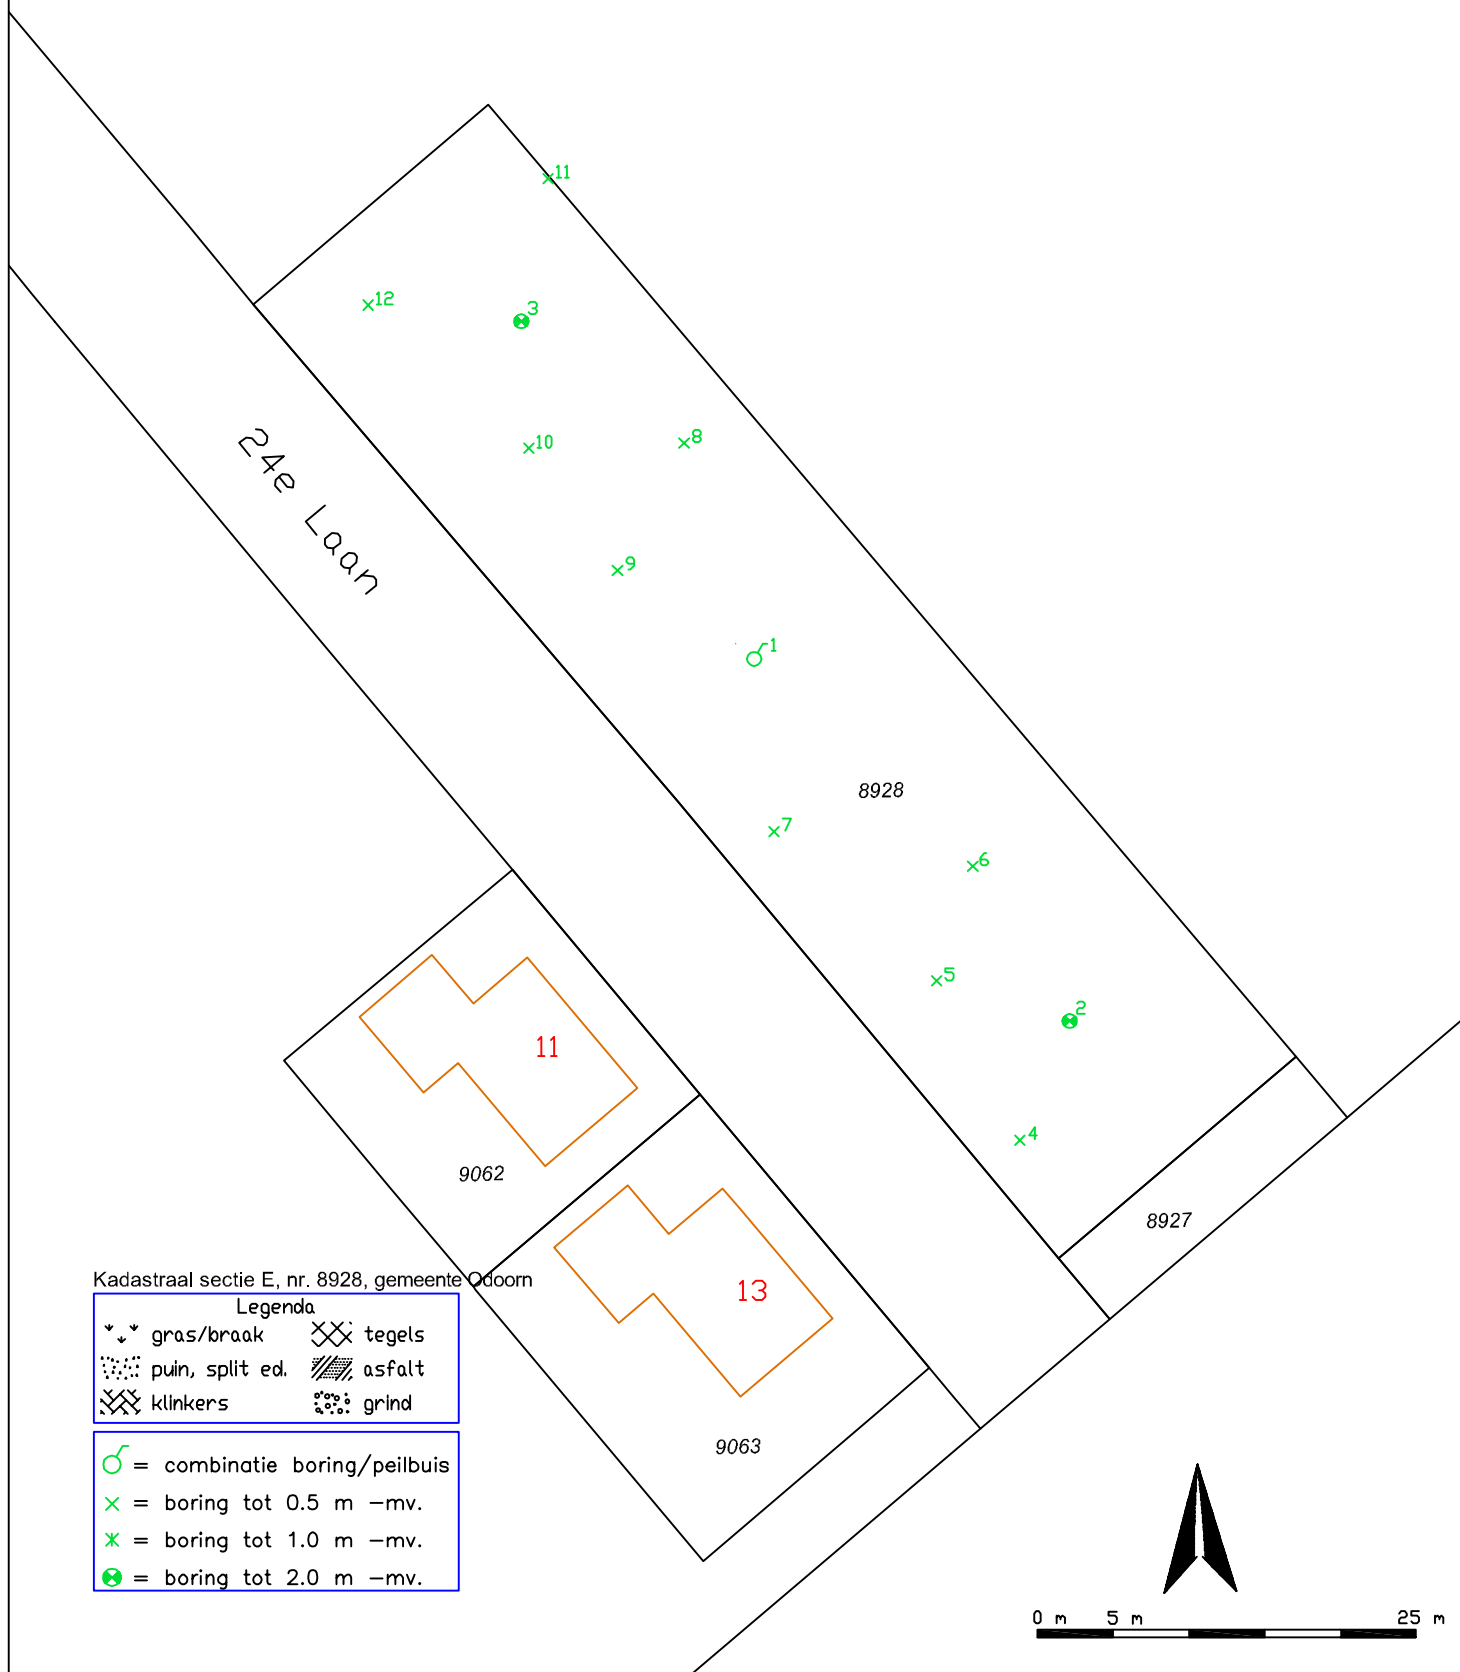
# BIJLAGE 2 ONDERZOEKSLOCATIE

Het onderzoeksprogramma is ruimtelijk weergegeven in bijlage 2. In deze bijlage zijn alle geplaatste boringen geprojecteerd.

De positionering van alle boringen is weergegeven in bijlage 2.

Ter plaatse van de locatie zijn twaalf boringen geplaatst tot ca. 0.5 m-mv. Twee boringen zijn doorgezet tot max. 2.0 m-mv. Eén boring doorgezet tot in het freatisch grondwater en ten behoeve van de bemonstering van het grondwater afgewerkt met een peilbuis, filtertraject van ca. 2.0-3.0 m-mv.

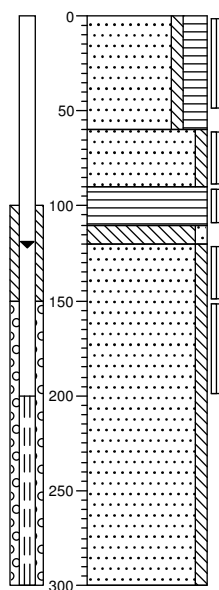
**boring 1**

| 0 | gras |
| | Zand, matig fijn, zwak siltig, sterk humeus, donker zwartbruin, Edelmanboor |

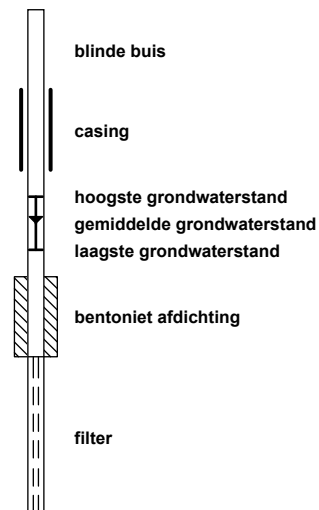
### peilbuis

De geplaatste peilbuizen zijn opgebouwd uit 1 meter HDPE peilfilter omstort met filtergrind.

Het filtergrind zorgt voor een goede instroming van het grondwater in het filter, daarnaast voorkomt het dat het filter dichtslibt. Het peilfilter bevindt zich 0.5 meter beneden het grondwaterniveau.

Boven het peilfilter bevindt zich blinde HDPE opzetbuis, omstort met bentoniet (zwelklei).

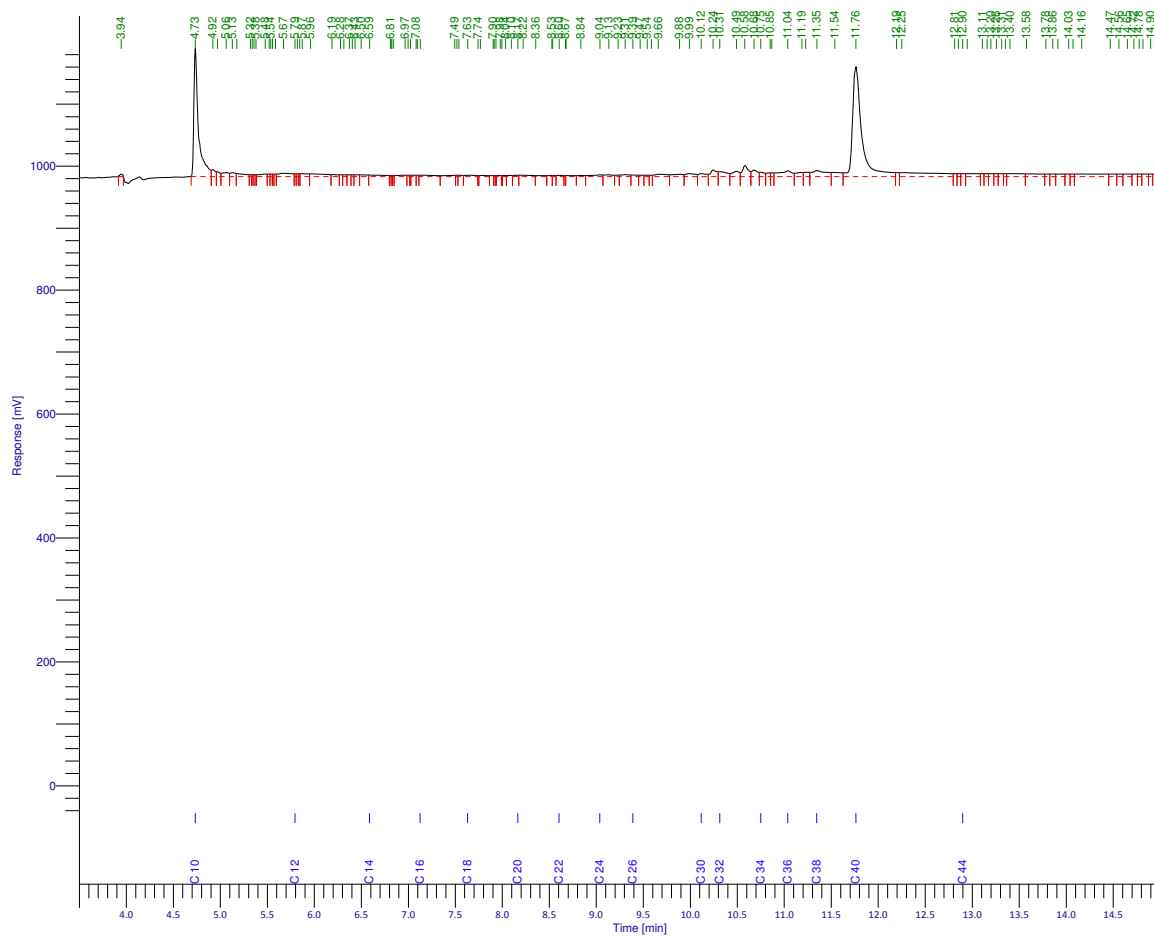
## Chromatogram

Sample Name: 1811701003  
File Name: \\NL01\025\data\GC\18-GC342018-05\mo-34-0507-078-20180509-085616.raw  
Date: 09-05-2018 08:56:29  
Method: min ole pe  
Start Time: 3.50 min  
Scale Factor: 1.0  
Sample #: 001  
Page 1 of 1  
Time of Injection: 09-05-2018 03:46:15  
End Time: 15.00 min  
Low Point: -59.49 mV  
High Point: 1189.80 mV  
Plot Offset: -59.49 mV  
Plot Scale: 1245.3 mV

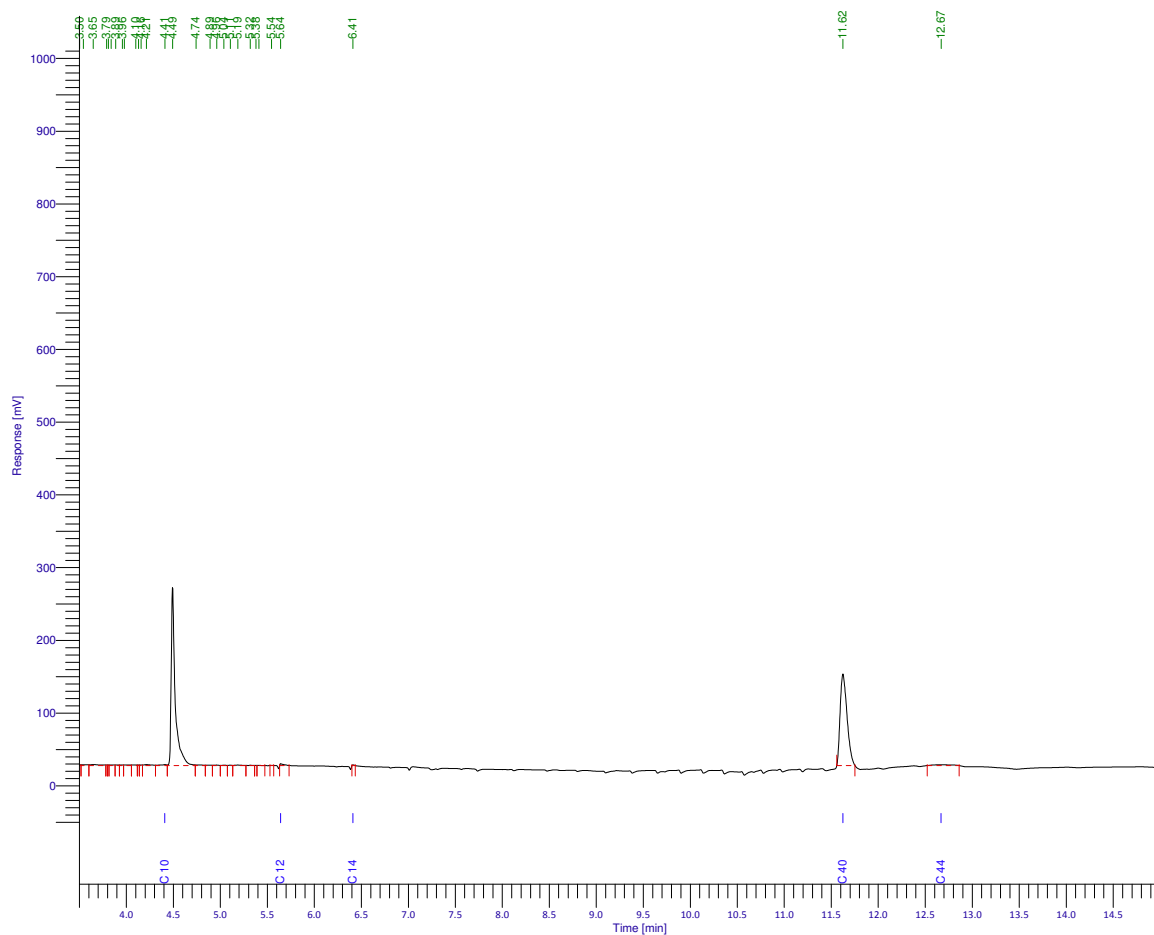
## Chromatogram

Sample Name: 1813227001  
File Name: \NLOT025\data\GLC\IS-GC34\2018-05\mo-34-0522-022-20180523-131602.raw  
Date: 23-05-2018 13:16:13  
Method: Min ole PE  
Start Time: 3.50 min  
Scale Factor: 1.0  
Time of Injection: 23-05-2018 12:12:25  
End Time: 15.00 min  
Low Point: 50.88 mV  
High Point: 1013.59 mV  
Plot Offset: 50.88 mV  
Plot Scale: 1064.3 mV
