| Onderwerp: | <b>verkennend milieukundig bodemonderzoek volgens<br/>NEN 5740+A1 Zuidzijde perceel sectie A nrs. 7127<br/>(ged.) en 10253 (ged.) te Odoornerveen</b> |
| Projectnummer: | <b>19-M8825</b> |
| Opdrachtgever: | <b>Rombou</b> |
| Datum: | <b>14 mei 2019</b> |

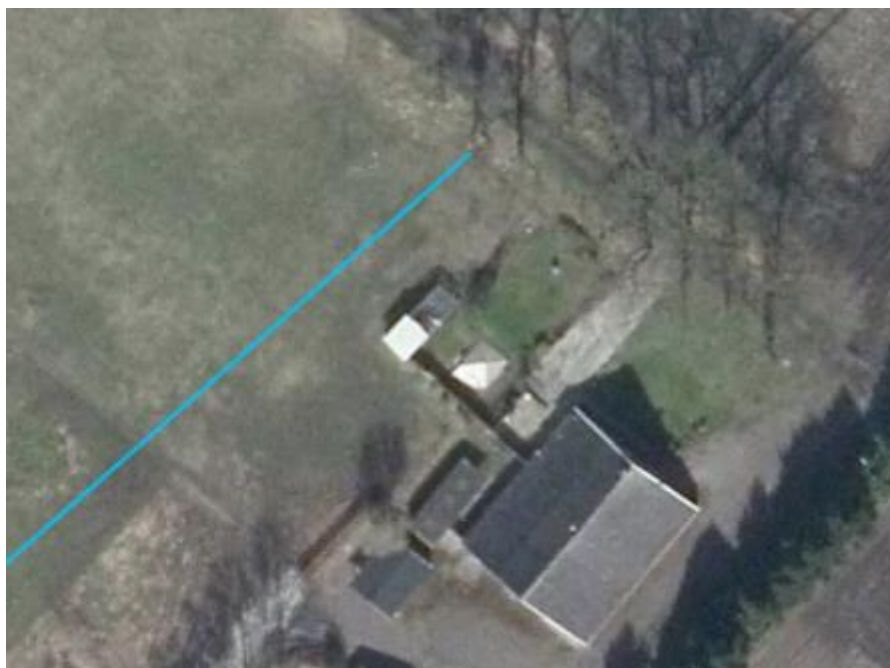
*Figuur 1: situering van de gedempte sloten*

Nabij de onderzoekslocatie wordt melding gemaakt van twee gedempte sloten. Eén van de gedempte sloten bevindt zich op korte afstand ten zuidoosten van het plangebied. De tweede gedempte sloot bevindt zich ten noordwesten van het plangebied. Het is niet bekend waarmee de sloten zijn gedempt. Op basis van de gedempte sloten kaart van de provincie Drenthe kruisen deze gedempte sloten de onderzoekslocatie niet.

Nabij het plangebied wordt melding gemaakt van twee mogelijk gedempte sloten. De gedempte sloten hebben voor zover na te gaan niet op de onderzoekslocatie gelopen en zijn derhalve buiten het onderzoek gelaten.

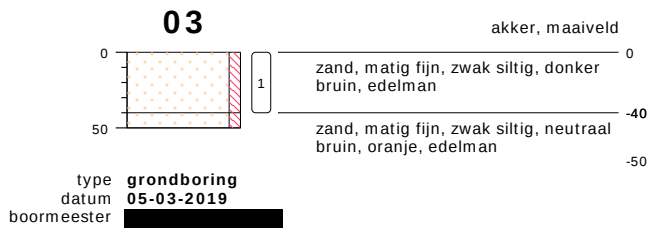
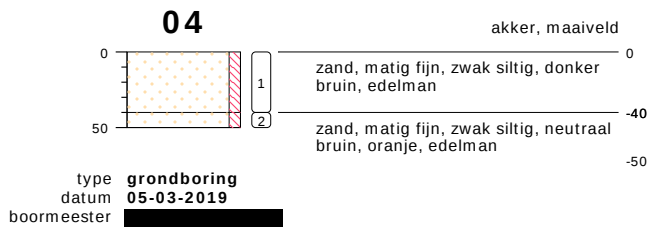
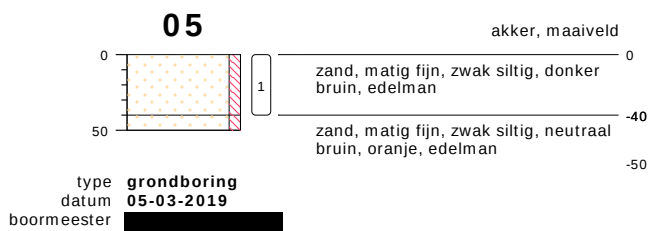
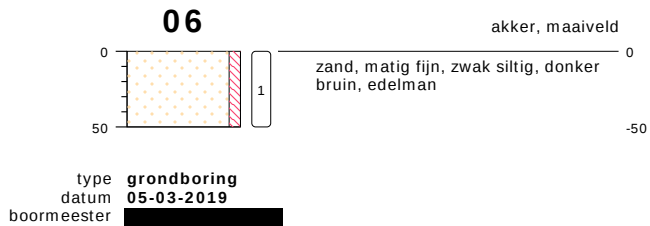
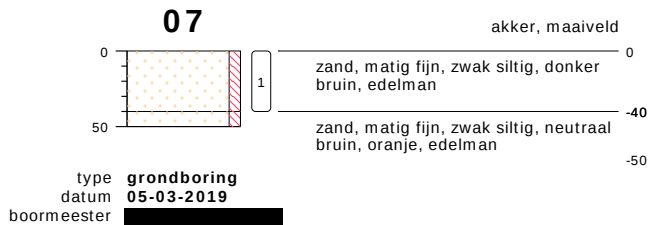
## bodemprofielen **BIJLAGE 3: PROFIELEN**

onderzoek **Zuidzijde perceel A 7127 (ged.) 10253 (ged.) te Odoornerveen**  
projectcode **19-M8825**  
datum **14-05-2019**  
getekend conform **NEN 5104**  
pagina **1 van 4**

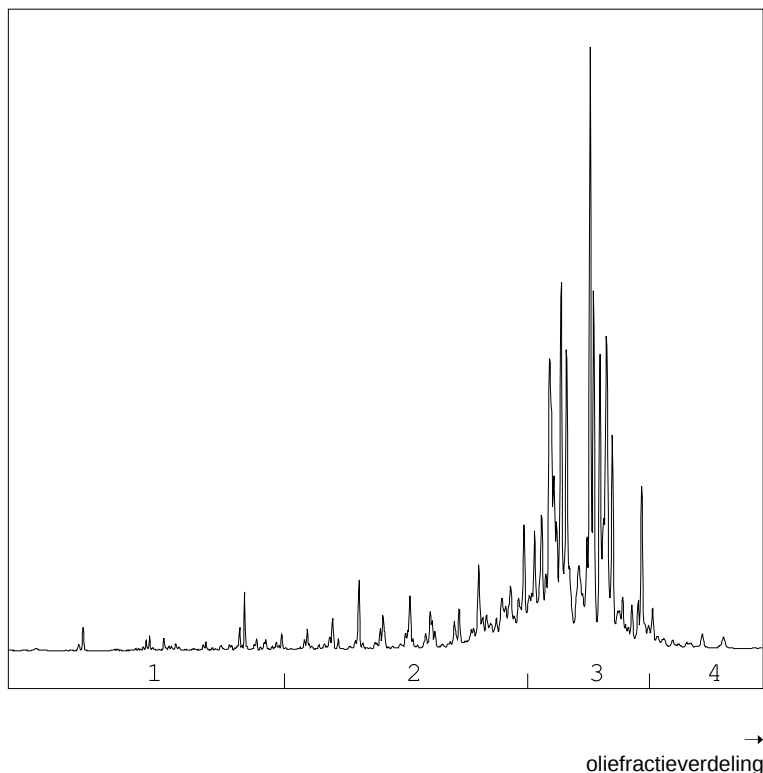
## OLIECHROMATOGRAM

Monstercode : 5903041  
Project omschrijving : OPID 13415496#19-M8825-Zuidzijde perceel A 10253 t  
Uw referentie : MM1, 01: 0-50, 02: 0-40, 03: 0-40, 04: 0-40, 05: 0-40, 06: 0-50, 07: 0-40, 08: 0-50  
Methode : minerale olie (florisil clean-up)
