Actualisatie lijst karakteristieke objecten

Gemeente Cuijk

‘Het uitvoeren van een cultuurhistorische inventarisatie ten behoeve van een actualisatie van de lijst van karakteristieke objecten van de gemeente Cuijk.’

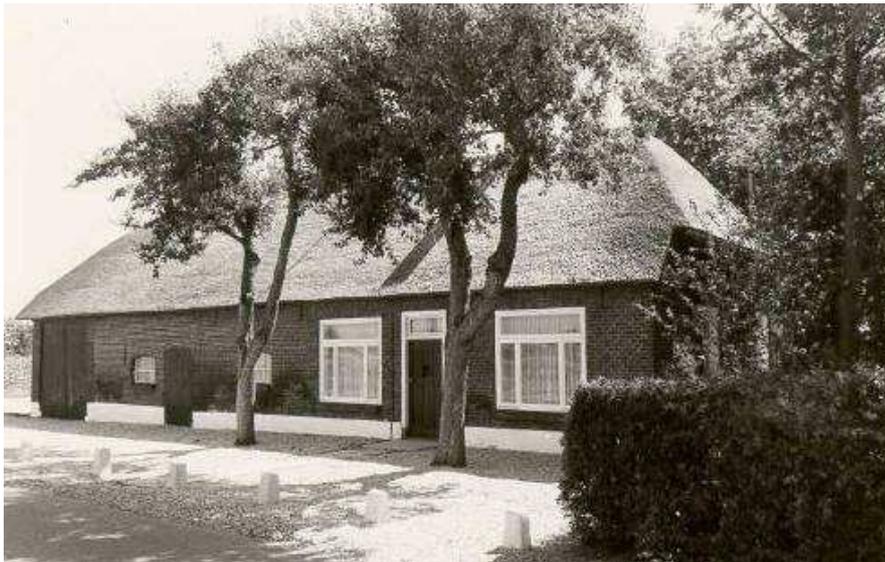
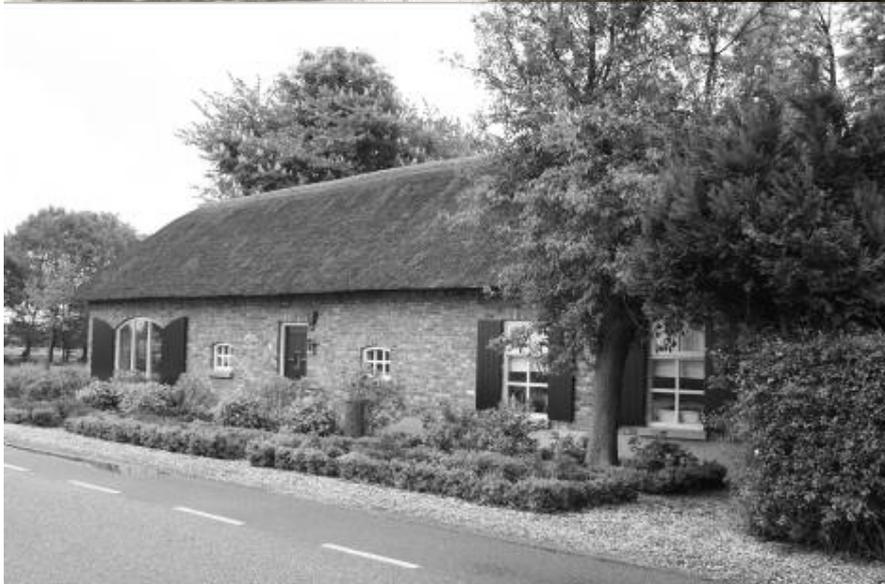
Voorbeeld van een langgevelboerderij waarvan de cultuurhistorische waarde sterk is verminderd door modernisering (Beerseweg 37, Cuijk)

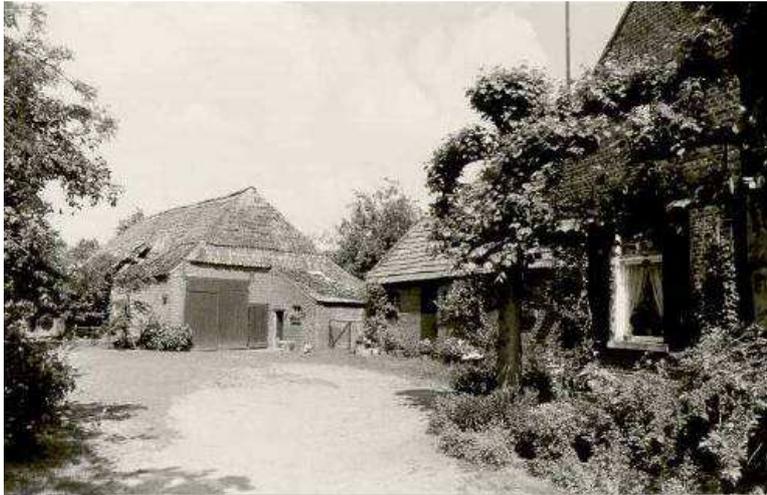
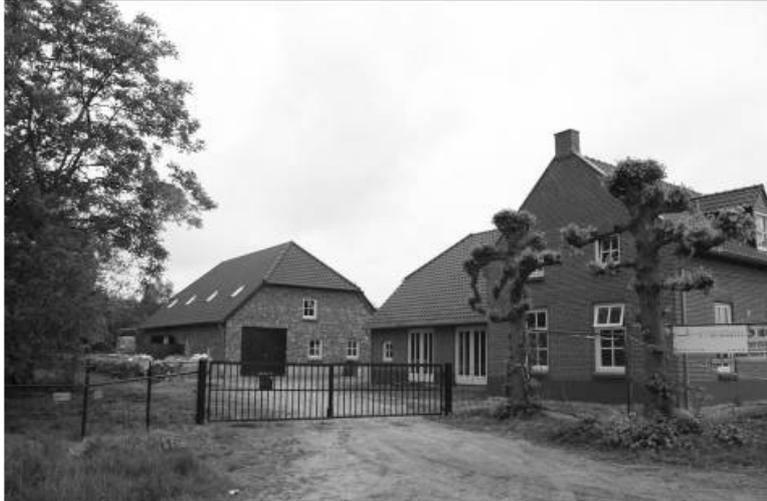
Voorbeeld van vervanging van een MIP-pand door nieuwbouw (Cuijkseweg 9, Haps)

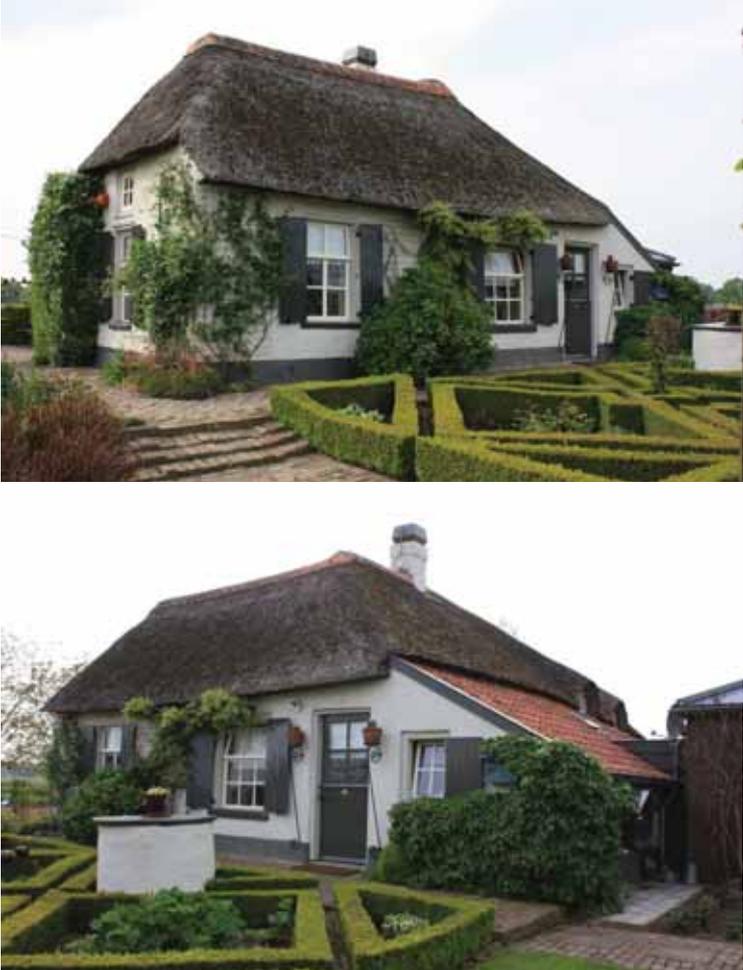
Adres	Blauwe Steen 7
Plaats	Beers
x/y coördinaten	186.485/414.759
Code	
Naam object	
Type	Boerderij
Bouwjaar	1700-1800
Bijzonderheden	<ul style="list-style-type: none">-Krukhuis-Rieten schildkap met nokvorst van pannen-Zijbeuk bedekt met oud-Hollandse pannen-Ramen vernieuwd, verhoogde ligging op huisterp

The image contains two photographs of a traditional Dutch farmhouse. The top photograph shows a side view of the house with a steep, thatched roof, white walls, and dark shutters. A garden with a stone path and a small stone structure is visible in the foreground. The bottom photograph shows a front view of the house, highlighting the entrance with a dark door and a small porch, and the garden area with a stone path and a small stone structure.

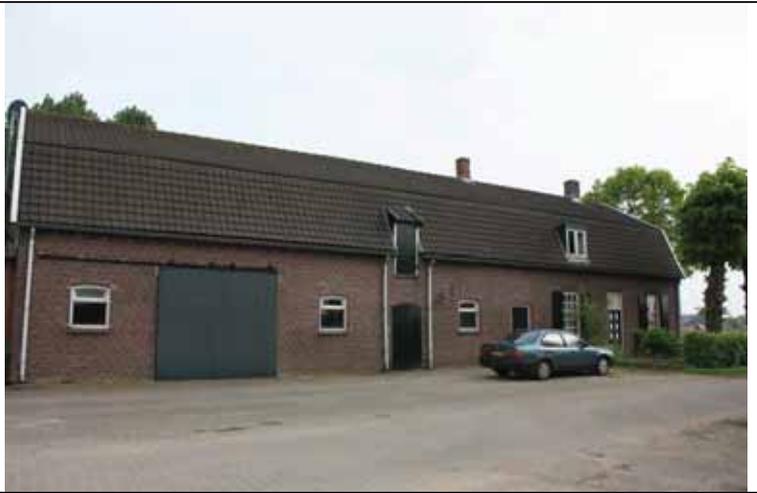
Adres	Blauwe Steen 9
Plaats	Beers
x/y coördinaten	186.537/414.701
Code	
Naam object	
Type	Langgevelboerderij
Bouwjaar	1920-1925
Bijzonderheden	<ul style="list-style-type: none">-Mansardedak met Tuile du Nord-pannen-Hooiluik-Bakstenen rollagen boven vensters-Stal met schuifdeur

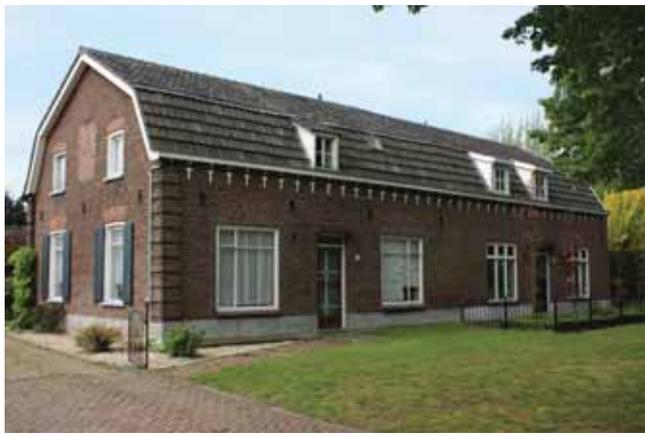
Adres	Broekhofsestraat 5/7
Plaats	Beers
x/y coördinaten	185.231/415.361
Code	
Naam object	
Type	Langgevelboerderij, rond 1950 verbouwd tot 2 woonhuizen
Bouwjaar	1890
Bijzonderheden	<ul style="list-style-type: none">-Mansardedak met muldenpannen-T-vensters met luiken, steens rollaag-Gietijzeren muurankers, toogramen in zijgevel,siermetselwerk in lijsten en geblokte hoekpilasters-Gedeelte oorspronkelijk tuinhek

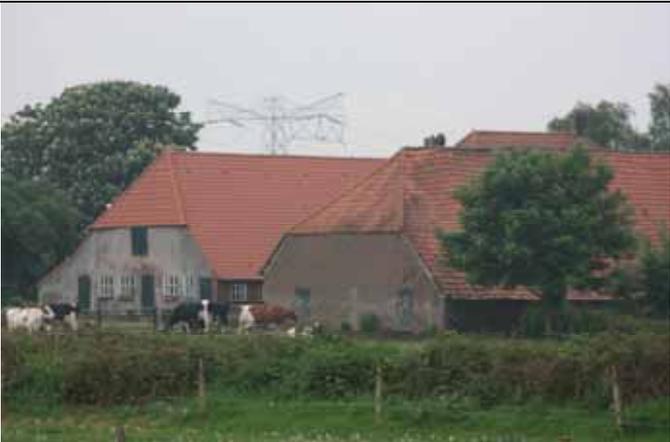
Adres	Broekkant 15
Plaats	Beers
x/y coördinaten	183.198/414.046
Code	MK008-000489
Naam object	
Type	Langgevelboerderij
Bouwjaar	19e eeuw
Bijzonderheden	<ul style="list-style-type: none">-Baksteen-Woonhuis hoger-Gewijzigde ramen en luiken-Betonnen stalramen-Wolfsdak met vernieuwde Hollandse pannen-Langsdeelschuur onder schilddak met vernieuwde Hollandse pannen. Overstekend gebint. Buitenmuren versteend

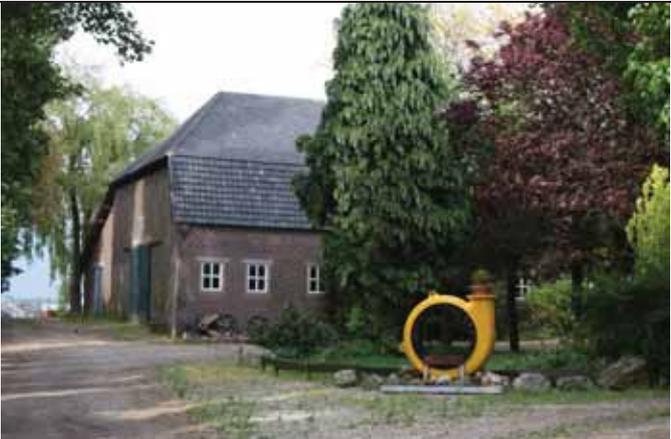
Adres	De Bungelaar 4
Plaats	Beers
x/y coördinaten	184.932/415.918
Code	
Naam object	
Type	T-boerderij
Bouwjaar	1900-1920
Bijzonderheden	<ul style="list-style-type: none">-Mansardedak met wolfseinden en inwendige knik, gedekt met Tuile du Nord-Blokandversiering fries-Betonnen lateien boven vensters en staldeuren-Betonnen stalramen-Woongedeelte door begroeiing niet beoordeeld

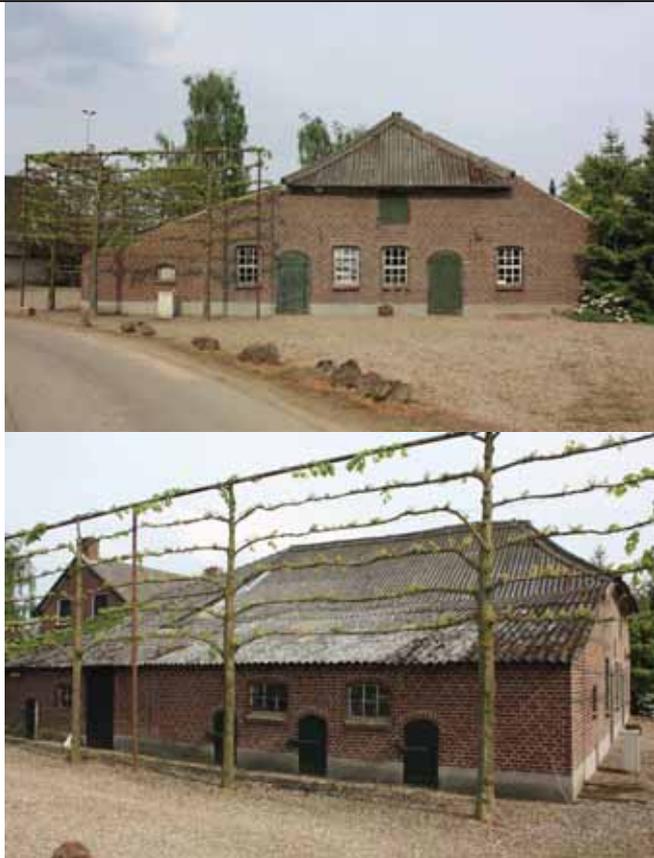
Adres	De Hoeve 1
Plaats	Beers
x/y coördinaten	186.874/415.354
Code	
Naam object	
Type	Stal
Bouwjaar	1870
Bijzonderheden	-Wolfsdak met golfplaten -Zijbeuk met varkensluiken, eind 19de eeuw aangebouwd -Woongedeelte vervangen

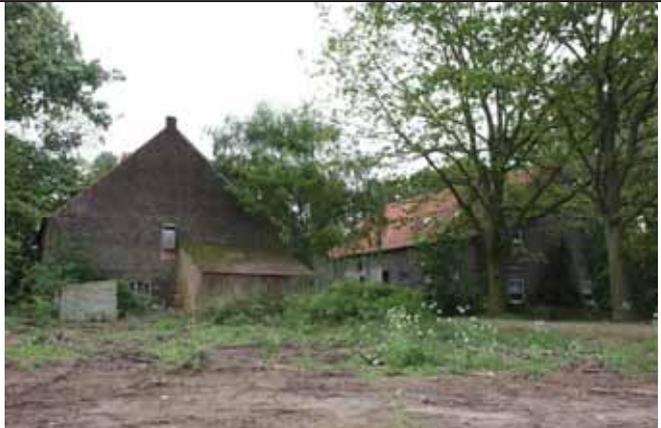
Adres	Dommelsvoort 14
Plaats	Beers
x/y coördinaten	185.718/416.343
Code	
Naam object	
Type	Kortgevelboerderij
Bouwjaar	1880-1900
Bijzonderheden	-Zadeldak met muldenpannen -Vernieuwde ramen, getoogde vensters -Grote naastgelegen schuur uit zelfde periode

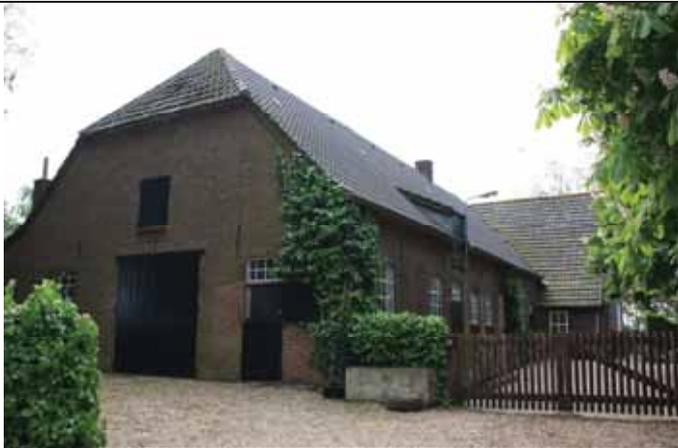
Adres	Dommelvoort 17
Plaats	Beers
x/y coördinaten	185.744/416.301
Code	MK008-000491
Naam object	
Type	T-boerderij
Bouwjaar	4e kwart 19e eeuw
Bijzonderheden	<ul style="list-style-type: none">-Baksteen, gepleisterde plint-Vlechtingen en klezoren-Gewijzigde schuiframen, deels nog met zesruits indeling-Ijzern stalramen-Zadel- en wolfsdak met muldenpannen-Bedrijfsgedeelte vernieuwd circa 1930

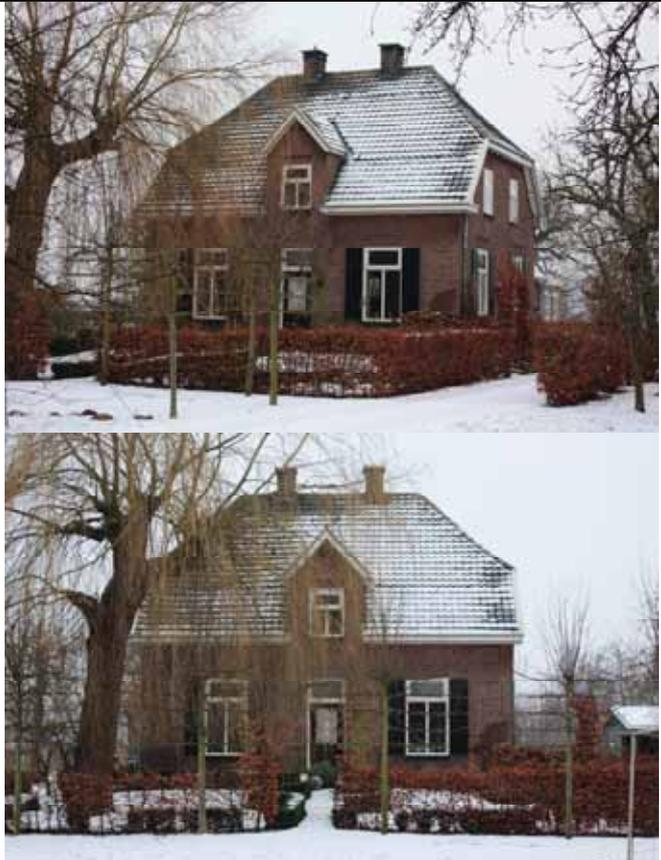
Adres	Elstweg 9
Plaats	Beers
x/y coördinaten	184.804/415.212
Code	
Naam object	
Type	Boerderij
Bouwjaar	1900
Bijzonderheden	<ul style="list-style-type: none">-Overkragend zadeldak met wolfseinden, gedekt met Tuile du Nord-pannen-Middenrisaliet met topgevel-Blok- en muizentandversiering onder goot-Siermetselwerk boven vensters-Vensters en ramen vervangen, luiken nieuw aangebracht

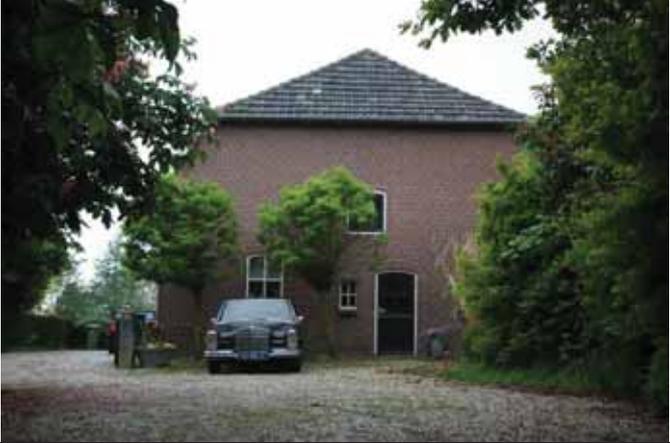
Adres	Elstweg 13
Plaats	Beers
x/y coördinaten	184.710/415.232
Code	
Naam object	
Type	Boerderij
Bouwjaar	1910-1920
Bijzonderheden	-Mansardekap met wolfseinden, gedekt met muldenpannen -Getoogde vensters -Blokandversiering fries

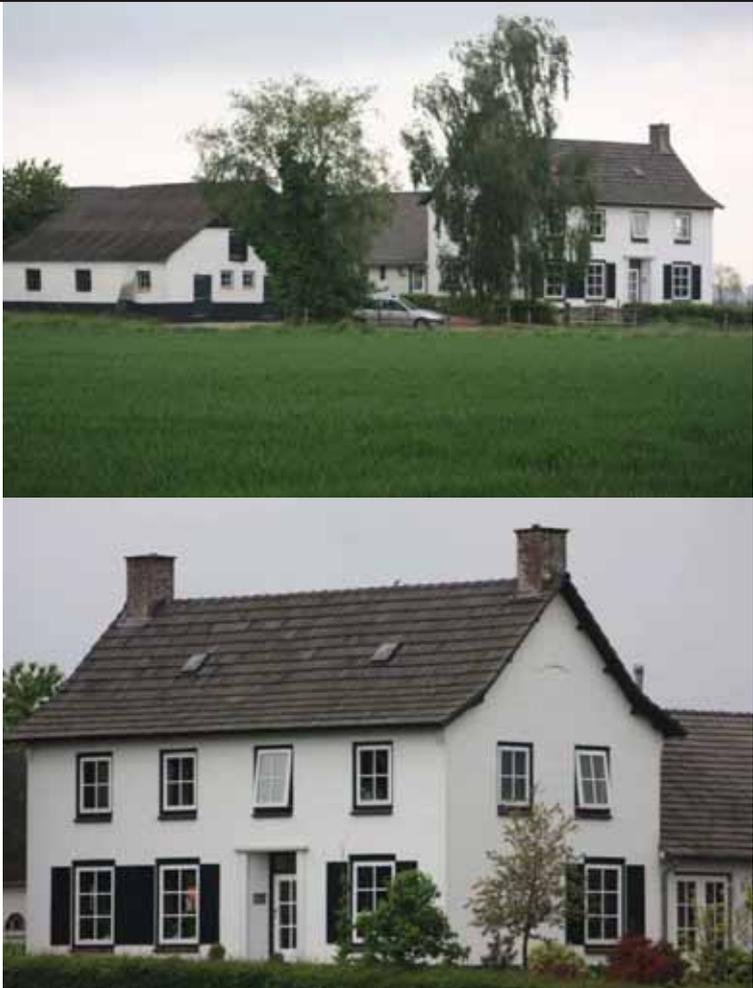
Adres	Elstweg 38
Plaats	Beers
x/y coördinaten	184.307/415.419
Code	
Naam object	
Type	Boerderij met schuur
Bouwjaar	1940
Bijzonderheden	<ul style="list-style-type: none">-Geknikt zadeldak met muldenpannen-Traditionalisme-Verdiepte entree-Schuur eind 19^{de} eeuw met steunbeer-Verhoogde ligging

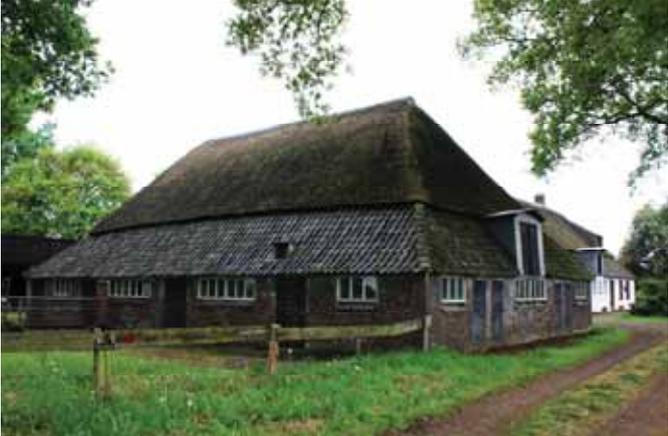
Adres	Grote Dorshees 10
Plaats	Beers
x/y coördinaten	185.712/413.338
Code	MK008-000502
Naam object	
Type	Boerderij
Bouwjaar	1800-1900
Bijzonderheden	-Schilddak, gedekt met riet en oud Hollandse pannen -Betonnen ramen

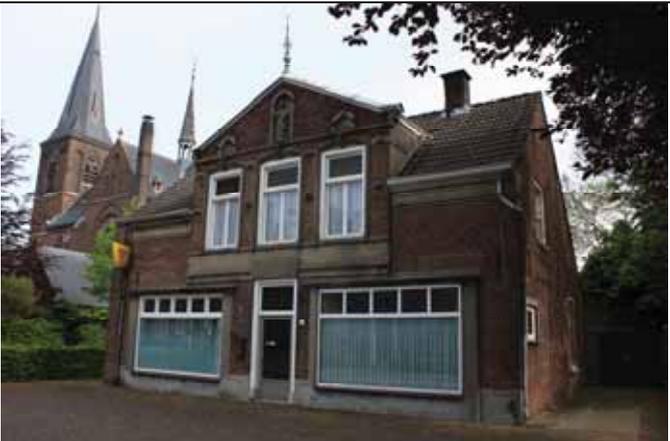
Adres	Grotestraat 1
Plaats	Beers
x/y coördinaten	185.384/415.291
Code	MK008-000508
Naam object	
Type	Winkel; Woonhuis
Bouwjaar	circa 1880
Bijzonderheden	<ul style="list-style-type: none"> -Bouwtijl: Eclecticisme -Baksteen en stuc -Gewijzigde pui -Huis aan de linkerzijde ingekort -T-ramen -Middenrisaliet met driehoekig fronton boven drie getoogde ramen -Zadeldak met beton pannen -Stucdecoraties met lijsten en nissen -In de middennis een beeld van Sint Willibrordus -Smeedijzeren piron

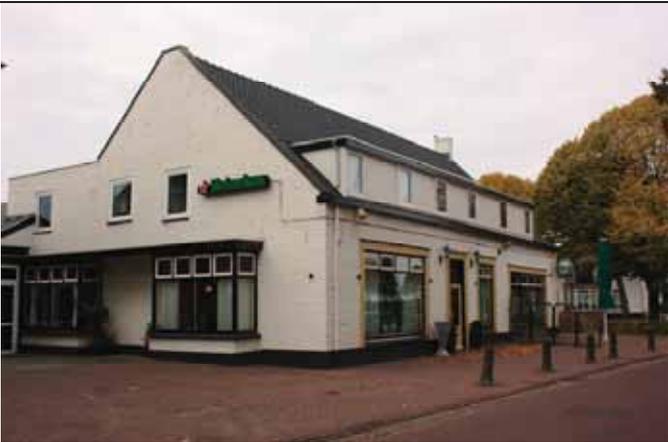
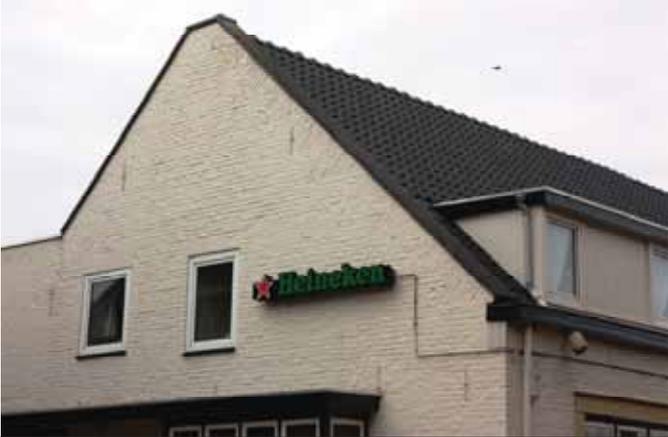
Adres	Grotestraat 2
Plaats	Beers
x/y coördinaten	185.327/415.307
Code	
Naam object	
Type	Café
Bouwjaar	Oudste onderdelen 18 ^{de} eeuw, vermoedelijk in eerste kwart 20 ^{ste} eeuw verbouwd
Bijzonderheden	-Vlechtingen in topgevel -Ramen, kozijnen en serres in 20ste eeuw toegevoegd -Dak vernieuwd, dakkapel over gehele breedte pand

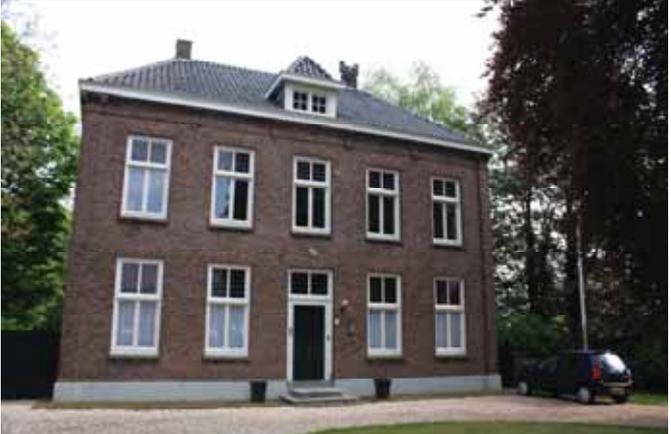
Adres	Grotestraat 3
Plaats	Beers
x/y coördinaten	185.410/415.297
Code	MK008-000509
Naam object	
Type	Religieuze dienstwoning
Bouwjaar	Circa 1870-1890
Bijzonderheden	<ul style="list-style-type: none">-R.K. Pastorie-Baksteen, gepleisterde plint-Bakstenen fries onder de goot-Hoeklisenen-Vierdelige stolpramen-Schilddak, verbeterde Hollandse pannen-Oude tuinmuur en twee rode beuken met een omtrek van circa 200 cm

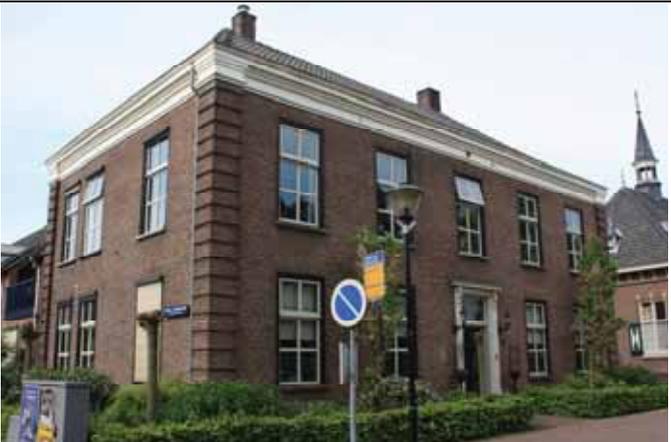
Adres	Grotestraat 8
Plaats	Beers
x/y coördinaten	185.363/415.281
Code	MK008-000504
Naam object	
Type	Boerderij
Bouwjaar	Circa 1880
Bijzonderheden	<ul style="list-style-type: none"> -Baksteen, gepleisterde plint -Geblokte hoekpilasters en geprofileerde kroonlijst -Tweelaags woongedeelte -Gewijzigde zesruits ramen -Ingangsomlijsting met voluutconsole -Paneeldeur met vierlobbig bladornament -Schilddak, verbeterde en oud Hollandse dakpannen Kroonlijst -Fraaie stucplafonds -Haaks aangebouwde bedrijfsdeel in jaren '90 gesloopt en vervangen door nieuwbouw

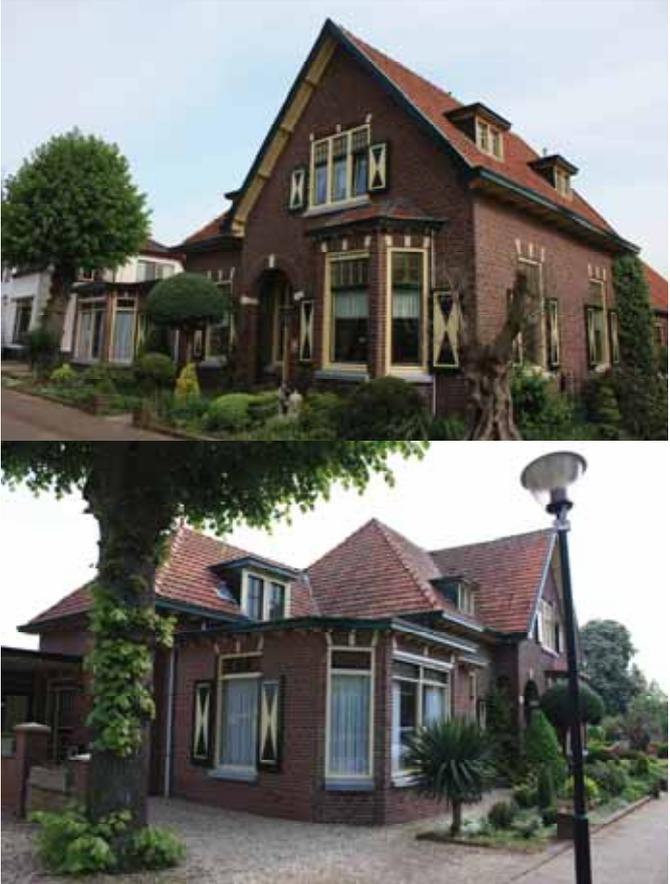
Adres	Grotestraat 11
Plaats	Beers
x/y coördinaten	185.470/415.251
Code	MK008-000510
Naam object	
Type	Villa
Bouwjaar	Circa 1910-1920
Bijzonderheden	<ul style="list-style-type: none">-Baksteen-Asymmetrische gevel met top en erker-Ramen met onderluiken-Glas-in-lood bovenlicht met molen-Schilddak, gedekt met Tuile du Nord-pannen-Overstekende goot-Recente aanbouw

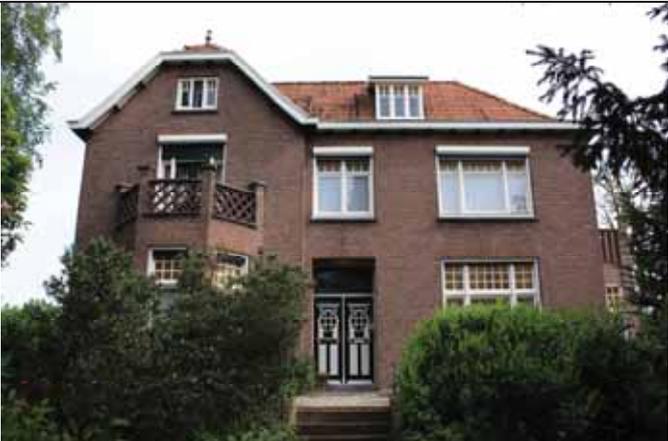
Adres	Grotestraat 21
Plaats	Beers
x/y coördinaten	185.539/415.241
Code	MK008-000511
Naam object	
Type	Villa
Bouwjaar	Circa 1910-1920
Bijzonderheden	<ul style="list-style-type: none">-Baksteen-Asymmetrisch gevel met topgevel en erker met balkon-Siermetselwerk in balkonhek-Samengestelde ramen-Schilddak, Tuile du Nord-Smeedijzeren hek-Grote tuin met onder meer oude paardenkastanje

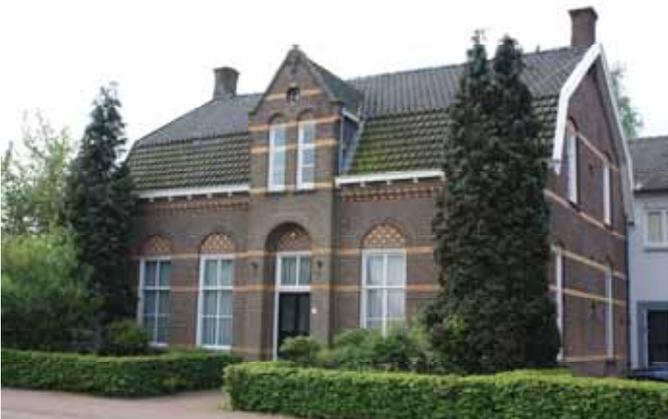
Adres	Grotestraat 22
Plaats	Beers
x/y coördinaten	185.480/415.213
Code	MK008-000506
Naam object	
Type	Woonhuis
Bouwjaar	circa 1910
Bijzonderheden	<ul style="list-style-type: none">-Baksteen, gepleisterde plint-Middenrisaliet met topgevel-Speklagen en siermetselwerk in gele steen-Zesruits schuiframen onder rondbogen-Mansardedak met kruispannen

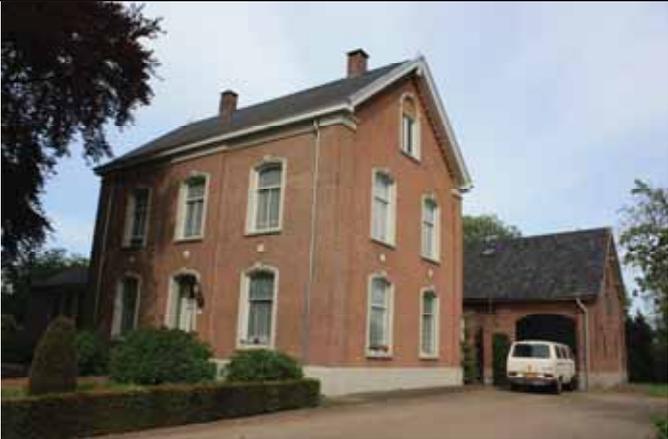
Adres	Grotestraat 27
Plaats	Beers
x/y coördinaten	185.624/415.277
Code	MK008-000512
Naam object	
Type	Villa
Bouwjaar	Circa 1800
Bijzonderheden	<ul style="list-style-type: none"> -Baksteen, gepleisterde plint -Middenrisaliet en hoeklisenen -Geprofileerde kroonlijst en overstek -Klimmend siermetselwerk in de geveltoppen -Ronde ventilatieroosters in gietijzer onder de ramen -Getoogde ramen met stucomlijsting -Indeling gewijzigd -Zadeldak, kruispannen -Aangebouwde serre -Schuur onder zadeldak met rozetraam in de geveltop -Smeedijzeren hek -Tuin met rode beuk, circa 200 cm omtrek

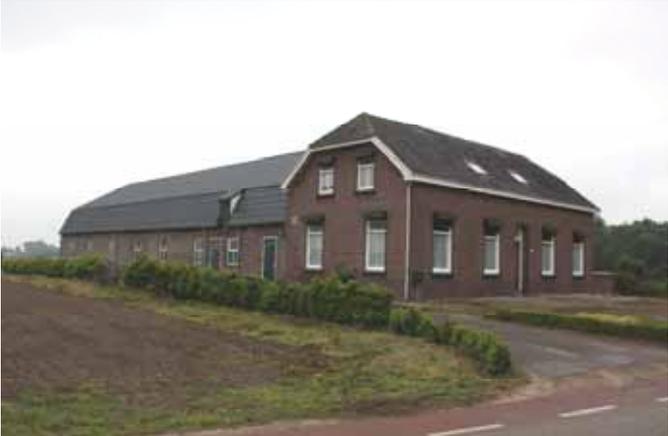
Adres	Heuf 9
Plaats	Beers
x/y coördinaten	185.268/413.858
Code	MK008-000519
Naam object	
Type	T-boerderij
Bouwjaar	Circa 1910-1920
Bijzonderheden	<ul style="list-style-type: none">-Baksteen-Schuiframen-Betonnen stalramen-Wolfs- en mansardedak, Tuile du Nord-pannen en eternitleien-Kap bedrijfsgedeelte vervangen

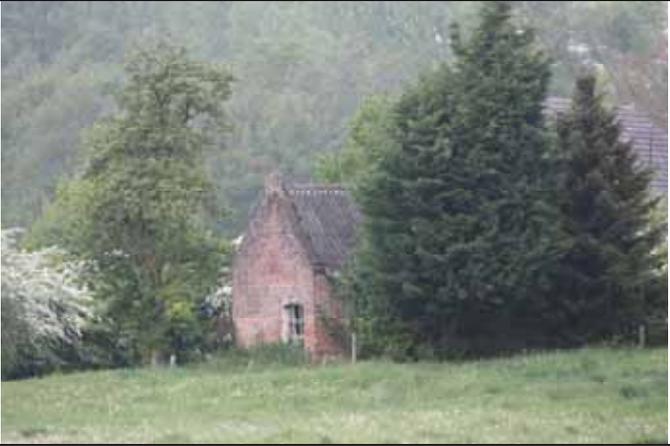
Adres	Heuf 12
Plaats	Beers
x/y coördinaten	185.015/413.608
Code	MK008-000515
Naam object	
Type	Schuurtje
Bouwjaar	19e eeuw
Bijzonderheden	<ul style="list-style-type: none">-Baksteen-Topgevels met vlechtingen-Zadeldak, golfplaat-Bij een nieuw complex gelegen

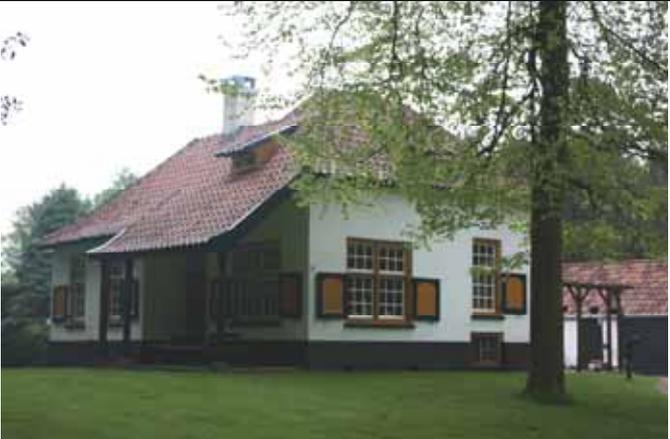
Adres	Heuf 20
Plaats	Beers
x/y coördinaten	185.115/412.792
Code	MK008-000518
Naam object	
Type	Dienstwoning
Bouwjaar	Circa 1910-1920
Bijzonderheden	<ul style="list-style-type: none">-Open veranda-Baksteen, gepleisterde plint en gewit-Ramen met kleine roedeverdeling en onderluiken-Schilddak met vernieuwde Hollandse pannen

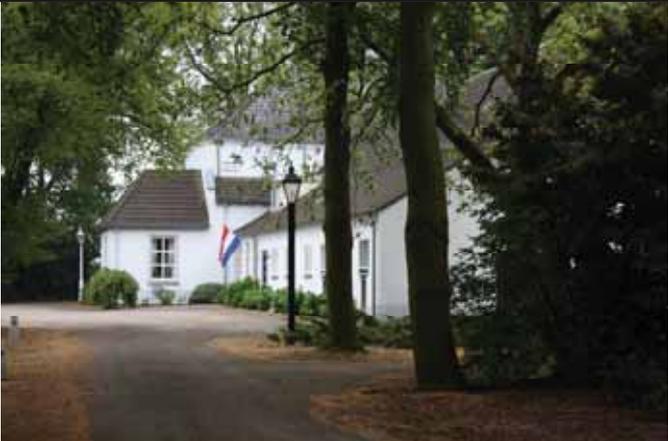
Adres	Heuf 25
Plaats	Beers
x/y coördinaten	185.190/413.432
Code	MK008-000520
Naam object	
Type	Boerderijcomplex
Bouwjaar	Circa 1899, verbouwd circa 1940
Bijzonderheden	<ul style="list-style-type: none"> -Baksteen, gewit -Gevelsteen 1899 -Sporen van diverse verbouwingen -Verbouwd 1962. Vermoedelijk oudere kern -Zesruits ramen onder segmenttogen -Betonnen stalramen -Schilddak met verbeterde Hollandse pannen en beton pannen -Aangebouwd boerderijgedeelte onder wolfsdak -Dakruiter -Twee stallen onder wolfsdak (circa 1940-1950). Golfplaat. Betonnen ramen -Parkachtige tuin met vele oudere bomen, waaronder eiken, platanen, paardenkastanjes en linde -Goed voorbeeld van landhuisachtige herenboerderij. Voormalig woonhuis van J. de Quay

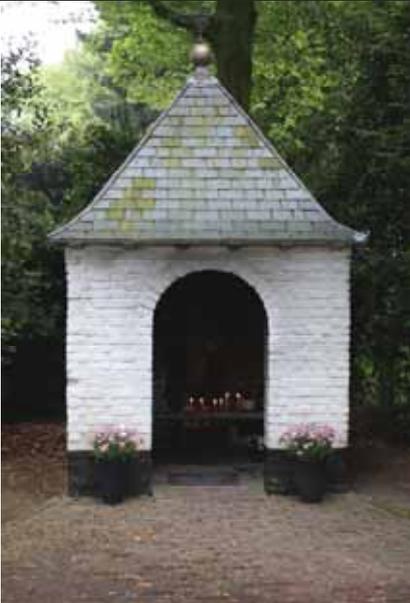
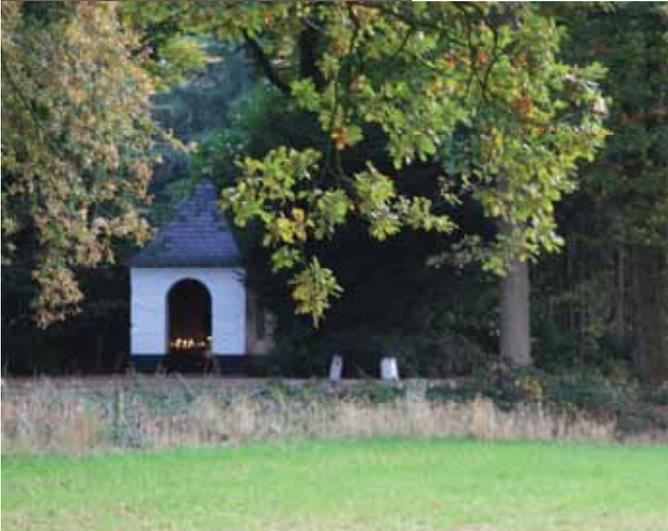
Adres	Heuf (Ossenbroek)
Plaats	Beers
x/y coördinaten	185.151/413.465
Code	MK008-000516
Naam object	
Type	Kapelletje
Bouwjaar	1942
Bijzonderheden	<ul style="list-style-type: none"> -Architect: J. Bedaux -Baksteen, gewit -Schilddak met leien -Maria met kind -Twee glasramen, gedateerd 1942 en 1961 (?), gesigneerd Marius de Leeuw

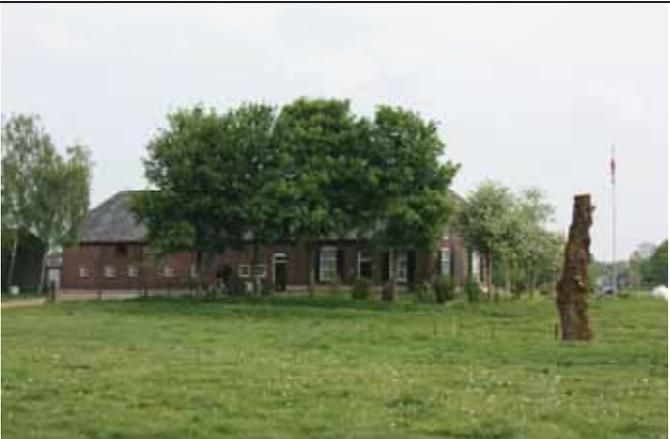
Adres	Leuvert 19
Plaats	Beers
x/y coördinaten	186.274/414.958
Code	MK008-000543
Naam object	
Type	Langgevelboerderij
Bouwjaar	Circa 1900
Bijzonderheden	<ul style="list-style-type: none">-Baksteen-Bedrijfsgedeelte gewijzigd-Zesruits schuiframen onder segmenttogen-Wolfsdak met muldenpannen

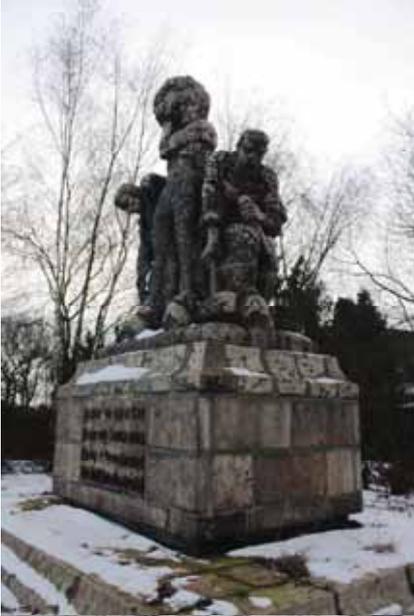
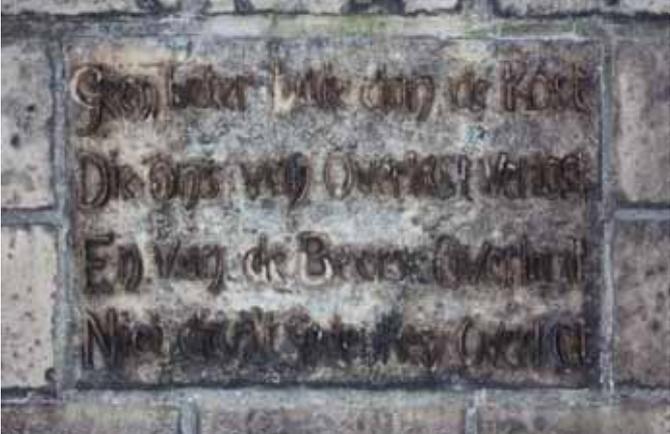
Adres	Maasveld
Plaats	Beers
x/y coördinaten	183.647/416.167
Code	MK008-000544
Naam object	
Type	Gedenkteken
Bouwjaar	1950
Bijzonderheden	<ul style="list-style-type: none"> -Monument voor de Beerse Overlaat -Architect: D. Roovers -Terracotta -Beeld van drie dijkwerkers op voetstuk. Op de voet van 'Geen beter bate dan de Kost/Die ons van Overlast verlost/En van de Beerse Overlaat/Niet dan 't Gedenken Overlaat'

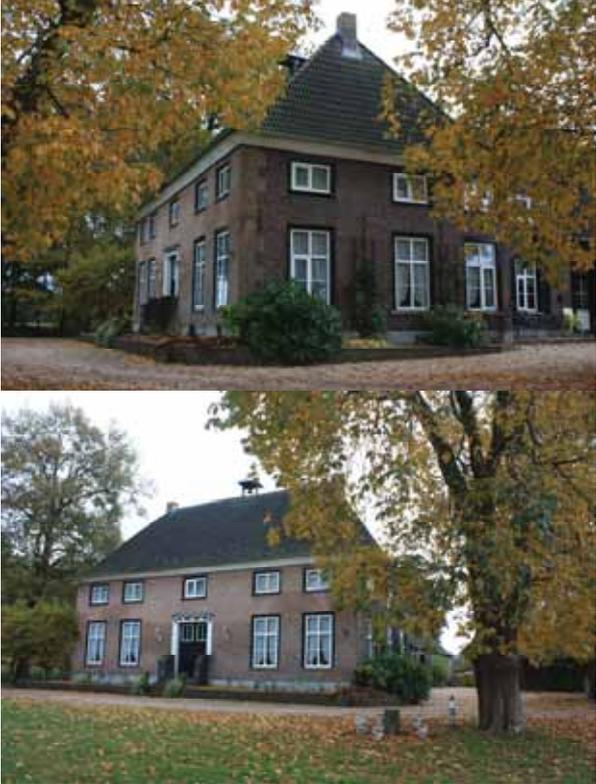
Adres	Millseweg 13
Plaats	Beers
x/y coördinaten	184.383/413.360
Code	MK008-000547
Naam object	
Type	T-boerderij
Bouwjaar	18e-19e eeuw, verbouwd circa 1950
Bijzonderheden	<ul style="list-style-type: none"> -Baksteen, gepleisterde plint -Gewijzigde raamindeling in kunststof -Het bedrijfsgedeelte met sterk vernieuwd muurwerk en deels ijzeren ramen -Zadel- en schilddak, beton pannen -Dakruiter -Langsdeelschuur onder wolfsdak met muldenpannen Muurwerk vernieuwd circa 1950 -Lanen van plataan, eik en beuk geven het landgoedkarakter aan -Hier mogelijk nog kasteelresten uit de 15e eeuw. Sporen van gracht -Het gebouw in 1794 verbrand door de Fransen -Ter plaatse van een vroeger kasteeltje gelegen herenboerderij. T-vormig hoofdgebouw onder schild- en zadeldak. Dakruiter met klokje. In kunststof vernieuwde zes- en tweeruits ramen in plaats van kleine roederamen (na 1984). Rietendak in 1982 door pannendak vervangen

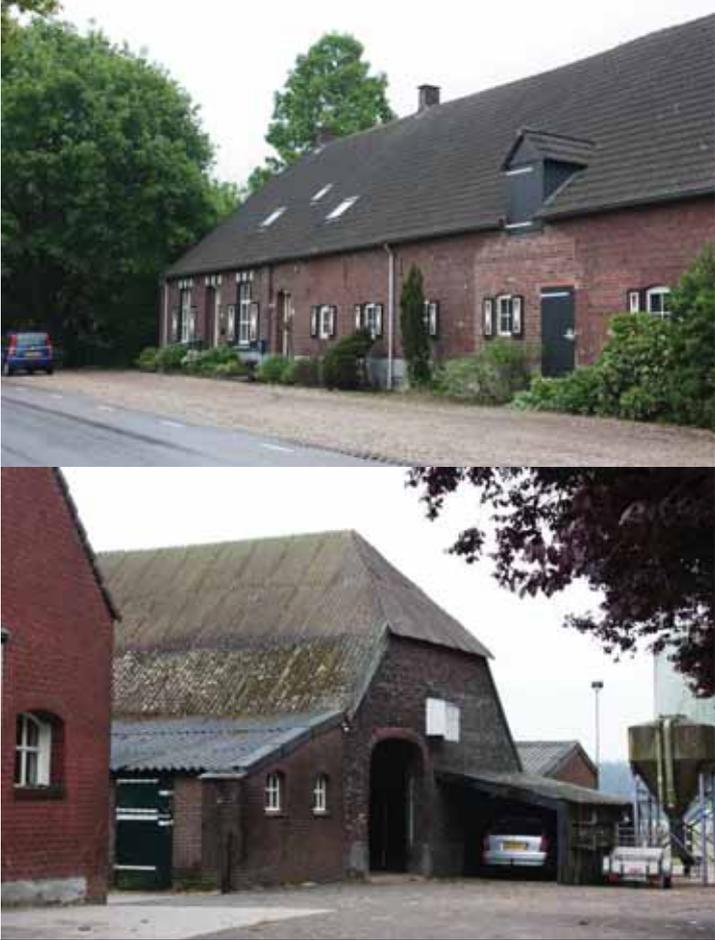
Adres	Millseweg 15
Plaats	Beers
x/y coördinaten	184.208/413.269
Code	
Naam object	
Type	Langgevelboerderij
Bouwjaar	1900
Bijzonderheden	-Zadeldak met betonpannen (vernieuwd) -Ramen vernieuwd -19de-eeuwse schuur met wolfsdak, golfplaten

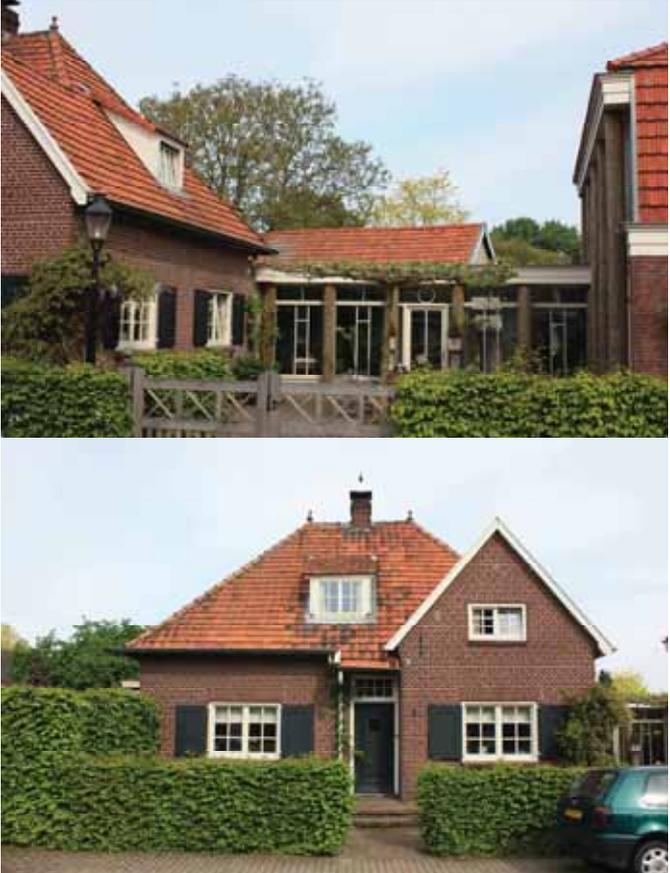
Adres	Molenstraat 3
Plaats	Beers
x/y coördinaten	185.756/415.330
Code	MK008-000548
Naam object	
Type	Villa
Bouwjaar	Circa 1910-1920
Bijzonderheden	<ul style="list-style-type: none">-Baksteen-Bolkozijn met kleine roedeverdeling en luiken-Schilddak, gedekt met Tuile du Nord-pannen, piron-Schoor onder zadeldak-Recente aanbouw (niet karakteristiek)

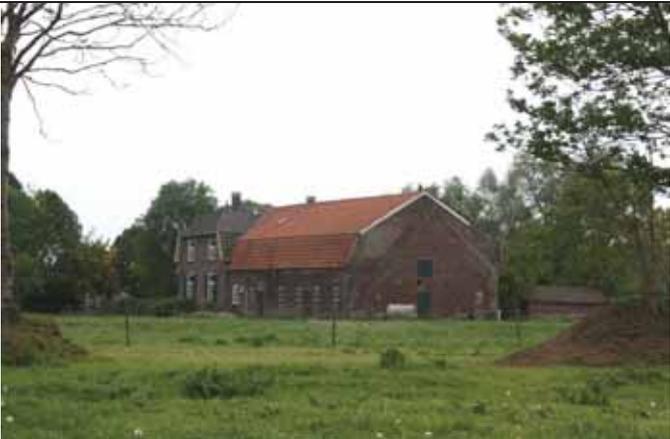
Adres	Provincialeweg 3
Plaats	Beers
x/y coördinaten	185.129/415.445
Code	
Naam object	
Type	T-boerderij
Bouwjaar	1900-1920
Bijzonderheden	<ul style="list-style-type: none">-Mansardedak met wolfseind, gedekt met muldenpannen-Hankenammen boven vensters-T-ramen-Betonnen stalvensters

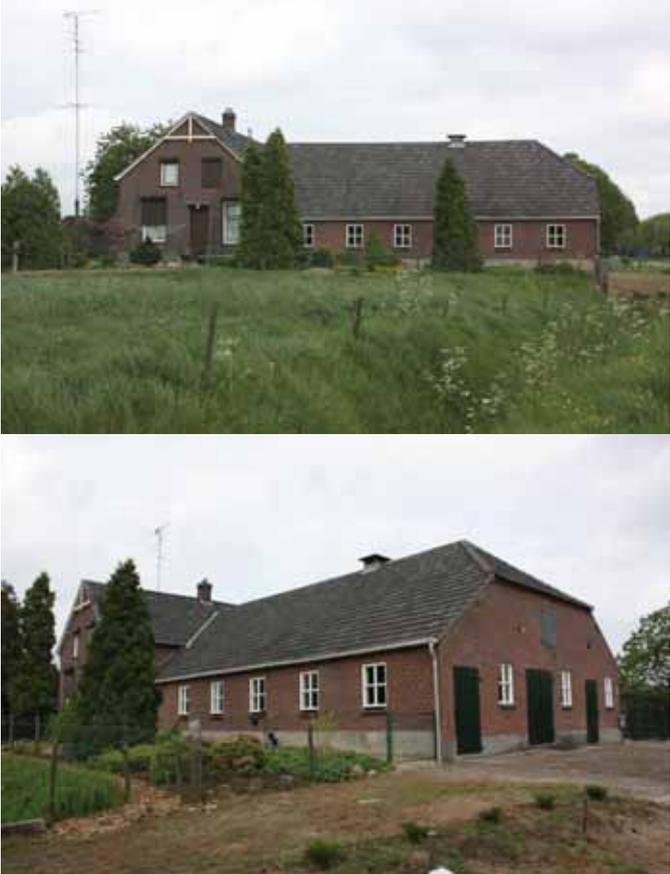
Adres	Provincialeweg 7
Plaats	Beers
x/y coördinaten	184.821/415.490
Code	
Naam object	
Type	T-boerderij met Hollandse stal
Bouwjaar	1900-1920
Bijzonderheden	-Zadeldak met wolfseind, gedekt met muldenpannen -Getoogde vensters (woonhuis) -Betonnen stalvensters

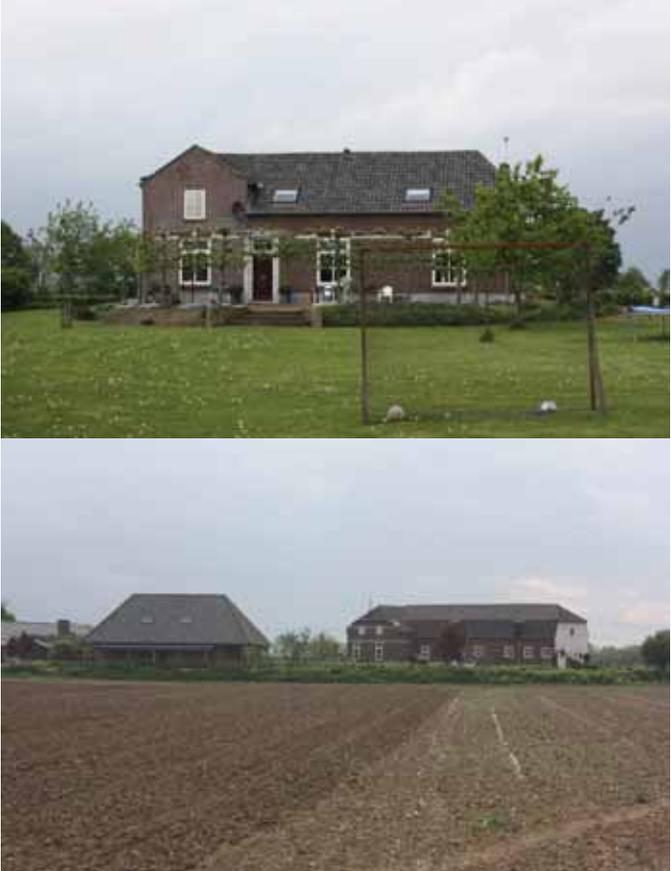
Adres	Provincialeweg 11
Plaats	Beers
x/y coördinaten	184.558/415.875
Code	
Naam object	
Type	T-boerderij
Bouwjaar	1900-1920
Bijzonderheden	<ul style="list-style-type: none"> -Boerderij uit begin van de 20^{ste} eeuw met uitbouw uit jaren 20 van de vorige eeuw -Wolfsdak met Hollandse pannen -Asymmetrische gevel met topgevel -Hankenam met blokken boven vensters -Speklaag ter hoogte van bovenzijde venster -Rollaag topgevel -Hooiluiken -Verhoogde ligging

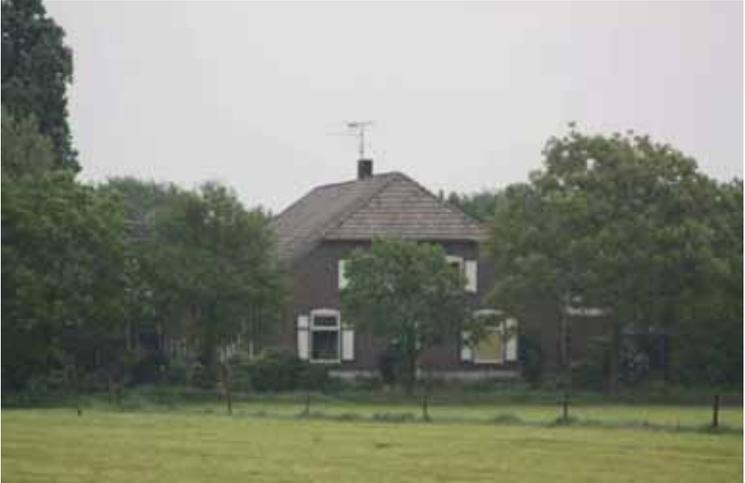
Adres	Sterrenbos 4
Plaats	Beers
x/y coördinaten	183.796/414.402
Code	
Naam object	
Type	Kortgevelboerderij
Bouwjaar	1900-1910
Bijzonderheden	-Wolfsdak met Hollandse pannen -Getoogde venster

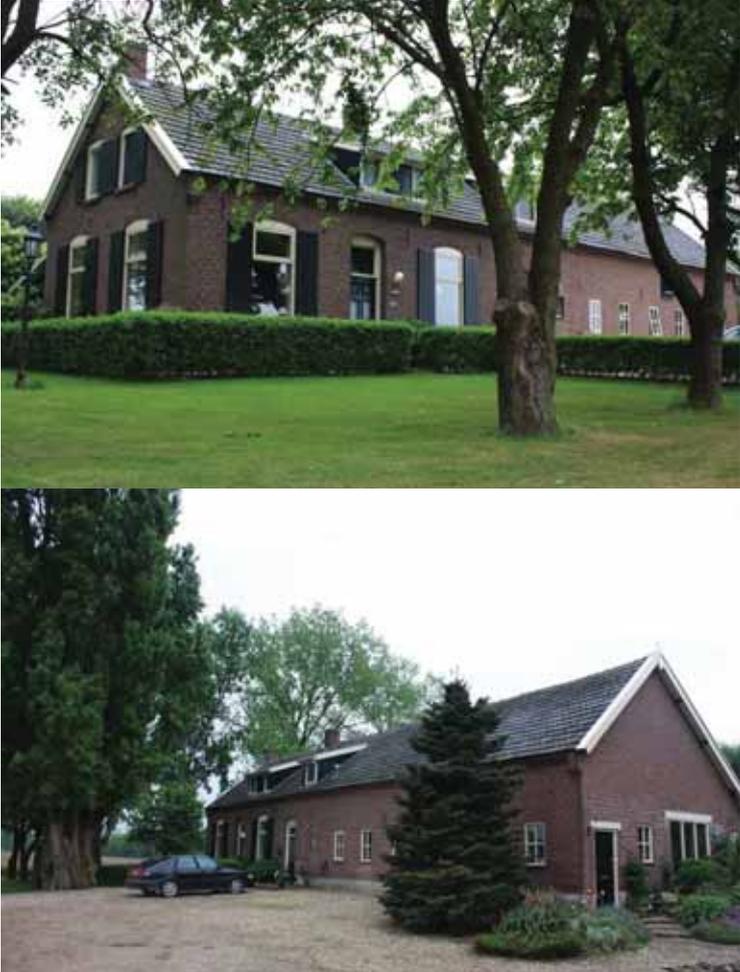
Adres	Sterrenbos 8
Plaats	Beers
x/y coördinaten	183.996/414.230
Code	
Code	
Naam object	
Type	Boerderij
Bouwjaar	1900-1910
Bijzonderheden	<ul style="list-style-type: none">-Zadeldak met muldenpannen-Betonnen lateien in achtergevel-Bloktaand- en muizentandversiering fries-Getoogde vensters-Grote lindeboom voor woongedeelte

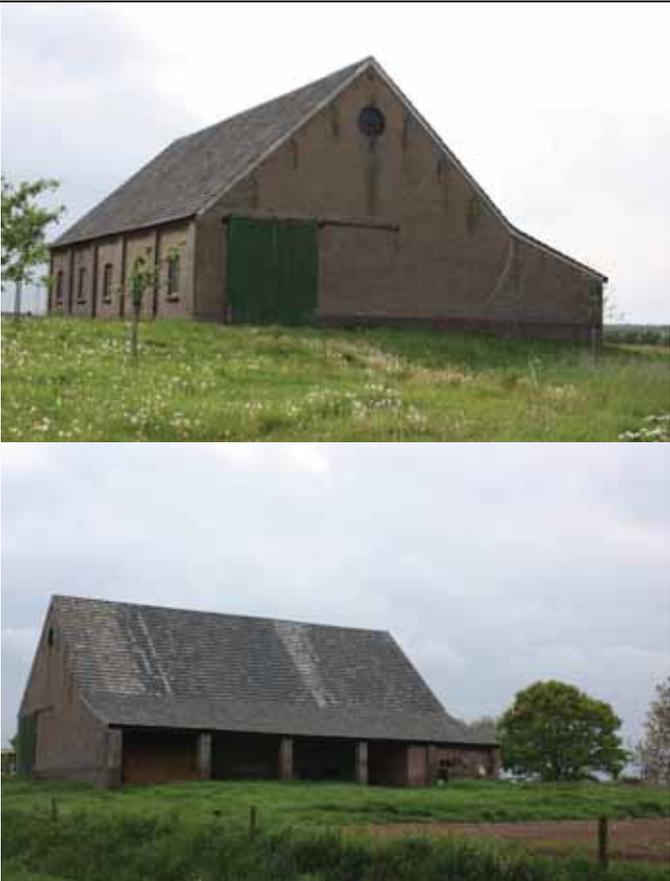
Adres	Wielweg 5
Plaats	Beers
x/y coördinaten	184.621/416.063
Code	
Naam object	
Type	Schuur
Bouwjaar	1900-1920
Bijzonderheden	<ul style="list-style-type: none"> -Geknikt zadeldak, gedekt met muldenpannen -Spaarvlakken in vijf traveeën -Blokandversiering fries -Rond venster in topgevel -Getoogde vensters -Betonnen stalramen -Lisenen in zijgevel -Schuifdeur -Open stalling werktuigen aan noordzijde -Verhoogde ligging naast nieuw woonhuis

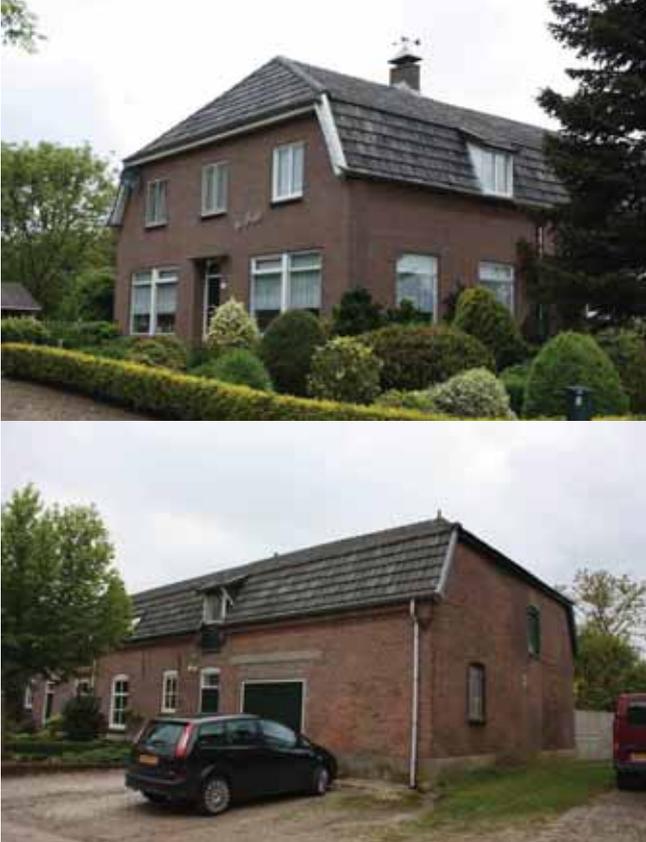
Adres	Wielweg 9
Plaats	Beers
x/y coördinaten	184.695/416.270
Code	
Naam object	
Type	Langgevelboerderij met schuur
Bouwjaar	1880-1920
Bijzonderheden	<p><u>Boerderij</u></p> <ul style="list-style-type: none"> -In jaren 20 van de vorige eeuw verlengd met nieuw woongedeelte -Mansardedak met wolfseinden, gedekt met Tuile du Nord -Getoogde vensters oude woongedeelte, halfsteens rollaag boven venster nieuwe woongedeelte -Blok- en muizentandversiering fries -Twee hooiluiken -Betonnen latei boven verkleinde staldeuren <p><u>Schuur</u></p> <ul style="list-style-type: none"> -Wolfsdak, gedekt met golfplaten -Betonnen stalramen -Lisenen in zijgevel -Muizentandversiering
