Actualisatie lijst karakteristieke objecten

Gemeente Cuijk

‘Het uitvoeren van een cultuurhistorische inventarisatie ten behoeve van een actualisatie van de lijst van karakteristieke objecten van de gemeente Cuijk.’

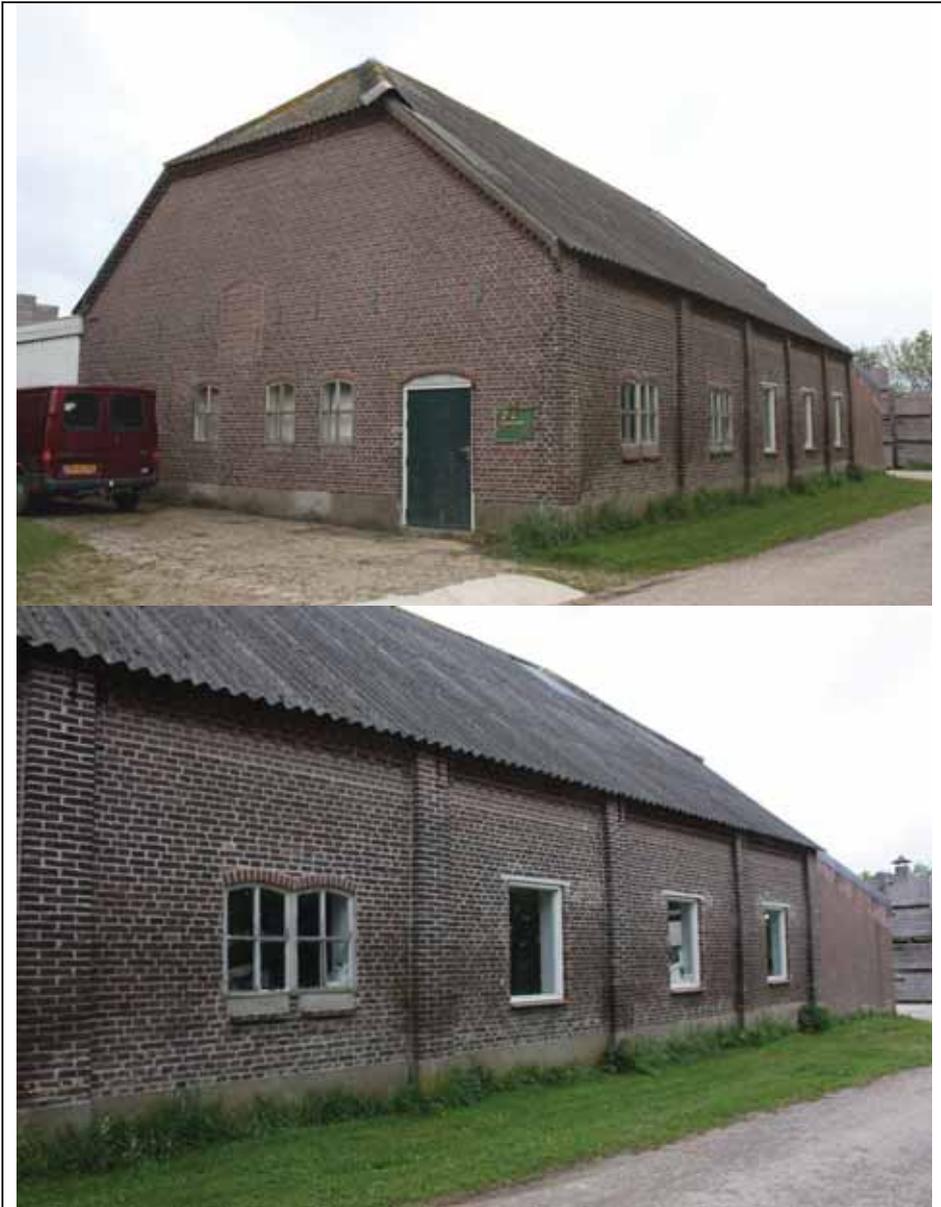
Adres	Zandweg 8
Plaats	Beers
x/y coördinaten	186.081/415.250
Code	
Naam object	
Type	Boerderij
Bouwjaar	Circa 1920
Bijzonderheden	<ul style="list-style-type: none">-Woonhuis dwars op stalgedeelte-Mansardekap en wolfseind, gedekt met muldenpannen-Rollagen boven vensters-Bakstenen tuinhek

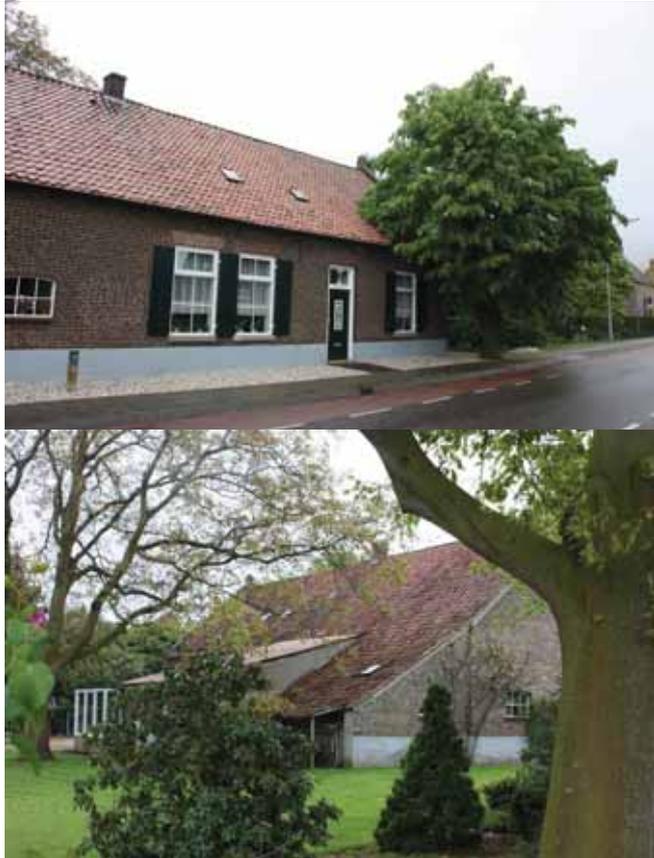
Adres	Beerseweg 8
Plaats	Cuijk
x/y coördinaten	188.354/415.713
Code	
Naam object	
Type	Langgevelboerderij
Bouwjaar	1850-1870
Bijzonderheden	<ul style="list-style-type: none">-Zadeldak met inwendige knik, oud-Hollandse pannen-Met beuk verbreed aan achterzijde-Hankammen boven vensters, ramen vernieuwd-Bovenlicht met levensboom-Muurankers-Lindeboom

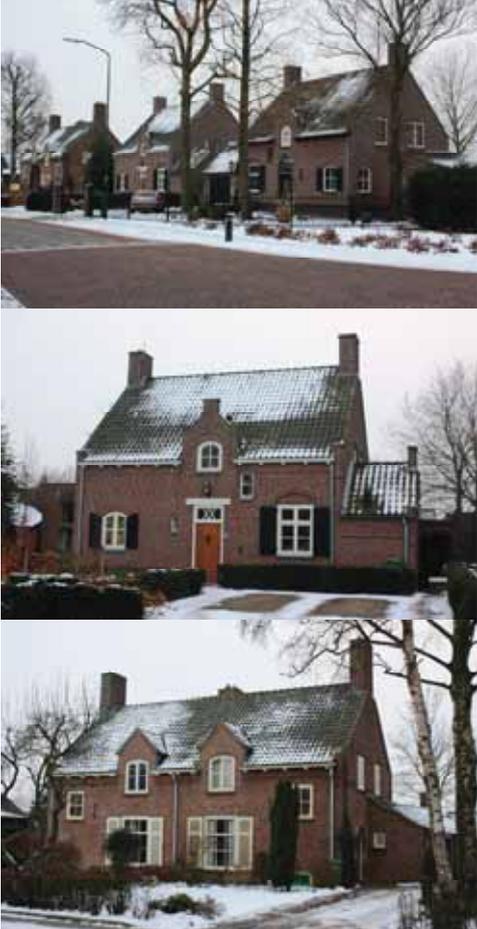
Adres	Beerseweg 9-15 (oneven)
Plaats	Cuijk
x/y coördinaten	188.376/415.682
Code	
Naam object	
Type	Woonhuizen
Bouwjaar	Circa 1950
Bijzonderheden	<ul style="list-style-type: none"> -Twee vrijstaande en één twee onder een kap woning -Traditionalistische stijl -Zadeldak, gedekt met Hollandse pannen -Tuitgevels als zijgevels -Kleine topgeveltjes instekend in kap -Zaagtandversiering onder goot (Beerseweg 9-11) -Siermetselwerk boven vensters en onder dakgoot -Natuurstenen sierblokken entree (Beerseweg 9-11) -Bovenlichten boven voordeuren -Glas-in-lood vensters -Ruime voortuinen -Waardevol stedenbouwkundig ensemble

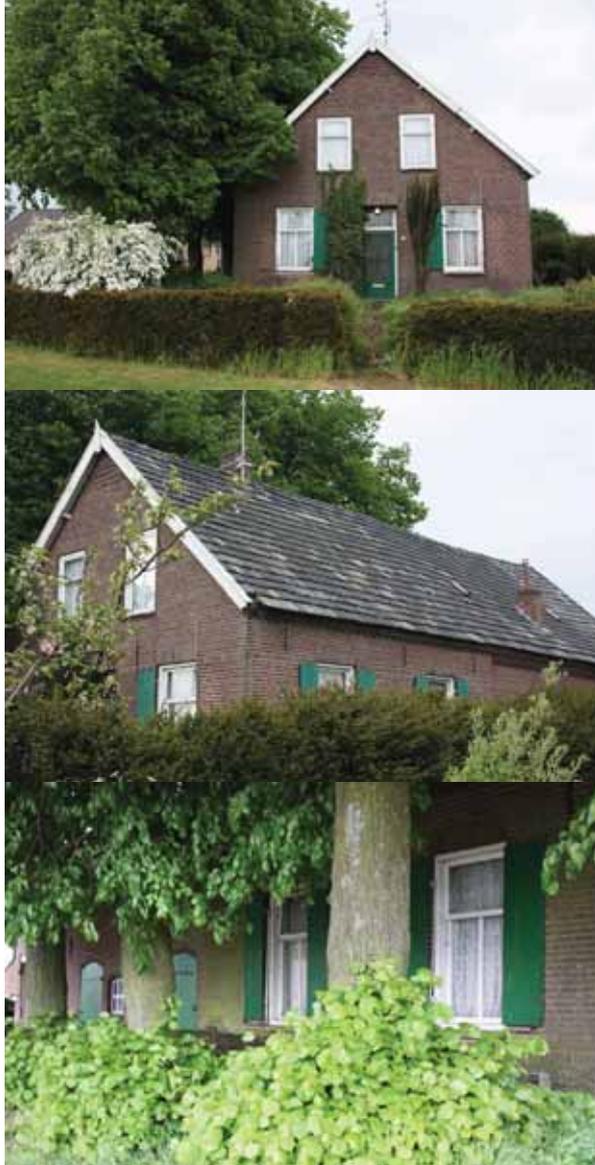
Adres	Beerseweg 26
Plaats	Cuijk
x/y coördinaten	187.955/415.802
Code	
Naam object	
Type	Kortgevelboerderij
Bouwjaar	1920-1925
Bijzonderheden	<ul style="list-style-type: none">-Zadeldak met muldenpannen-T-vensters met luiken, rollagen-Muurankers, bloktandversiering fries en halfsteens rollagen-Vier grote lindebomen aan westzijde

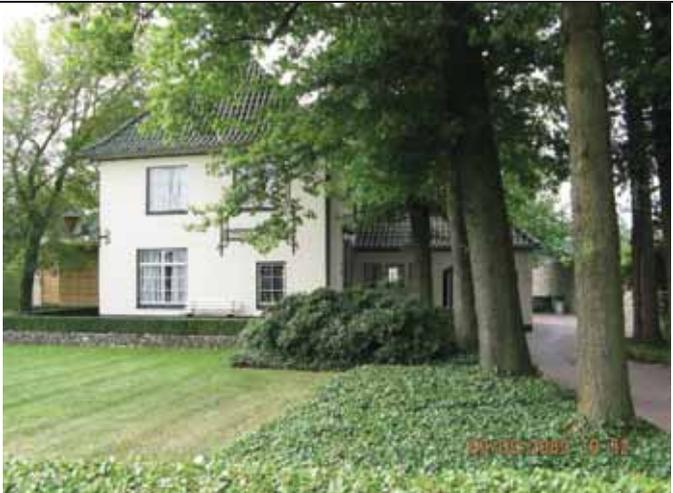
Adres	Beerseweg 35
Plaats	Cuijk
x/y coördinaten	188.011/415.732
Code	
Naam object	
Type	Villa
Bouwjaar	Circa 1940
Bijzonderheden	<ul style="list-style-type: none">-Overkragend schilddak met lichte knik, gedekt met vernieuwde Hollandse pannen-Aanpandige garage met enkelzijdig schilddak-Wit gestucte gevel-Grote raampartijen met roedenverdeling-Eikenlaan en grote voortuin

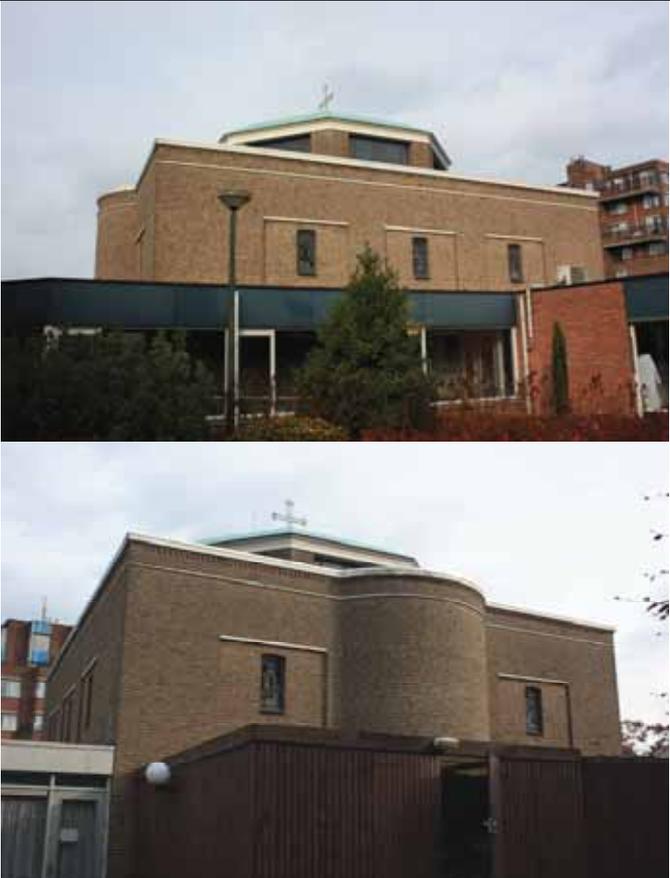
Adres	Deken van den Ackerhof 59
Plaats	Cuijk
x/y coördinaten	189.148/415.920
Code	
Naam object	Kapel van Maartenshof
Type	Kerk
Bouwjaar	1950
Bijzonderheden	<ul style="list-style-type: none"> -Lichte baksteen -Achthoekige koepel, gedekt met koper -Vierkante plattegrond met apsis aan westzijde (centraalbouw) -Vrijstaande, functionalistisch vormgegeven klokkentoren -Kleine vensters met glas-in-lood in spaarvlakken -Zaagtandversiering en smalle betonnen sierranden

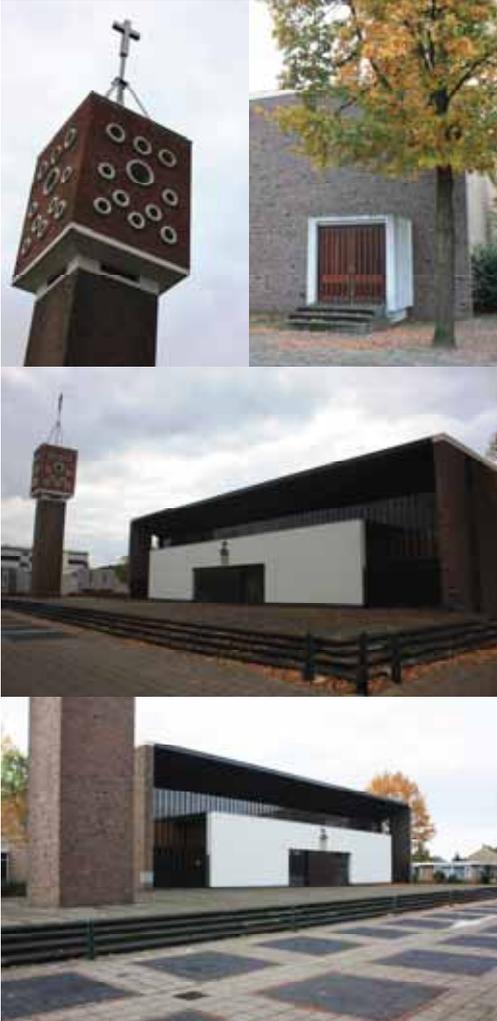
Adres	De Valuwe 1-2
Plaats	Cuijk
x/y coördinaten	188.552/416.591
Code	
Naam object	Kerk de Valuwe
Type	Kerk
Bouwjaar	Circa 1955
Bijzonderheden	<ul style="list-style-type: none"> -Functionalisme -Raampartijen in voorgevel inpandig, waardoor wit geverfde bakstenen voorgevel visueel van buitenmantel wordt gescheiden -Plat dak -Vrijstaande bakstenen toren met betonnen sierelementen en kruis -Trap van Valuweplein naar entree (Geometrisch plaveisel Valuweplein)

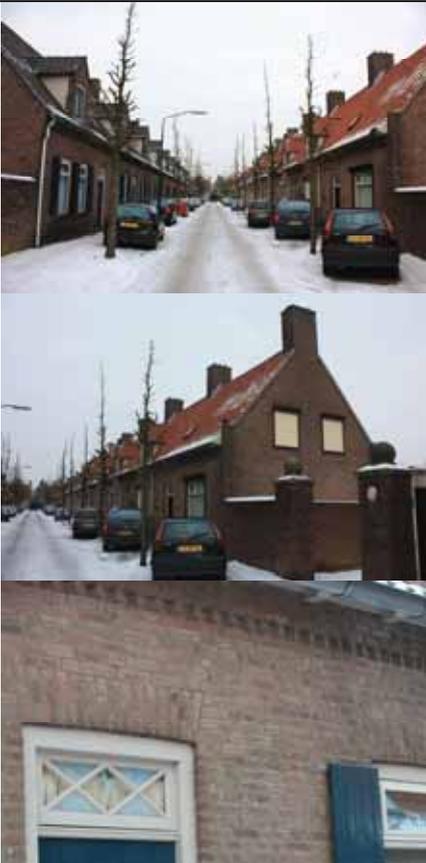
Adres	Doctor van de Broekstraat 1-21
Plaats	Cuijk
x/y coördinaten	188.849/415.809
Code	
Naam object	
Type	Woonhuizen
Bouwjaar	Circa 1950
Bijzonderheden	<ul style="list-style-type: none"> -Woningwetwoningen -Traditionalistische stijl -Zadeldak, gedekt met Hollandse pannen (vernieuwd) -Tuitgevels als zijgevels van bouwblokken -Steens dakkapel -Baksteen, wildverband -Rollaag (onder) en zaagtand (boven) -Hankenammen boven vensters -Bovenlichten boven voordeuren -Achtereinen toegankelijk via bakstenen poorten met betonnen bollen aan weerszijde van straat -Schuurtjes in achtertuin <p>Waardevol stedenbouwkundig ensemble (samen met Wilhelminastraat), fraai straatprofiel</p>

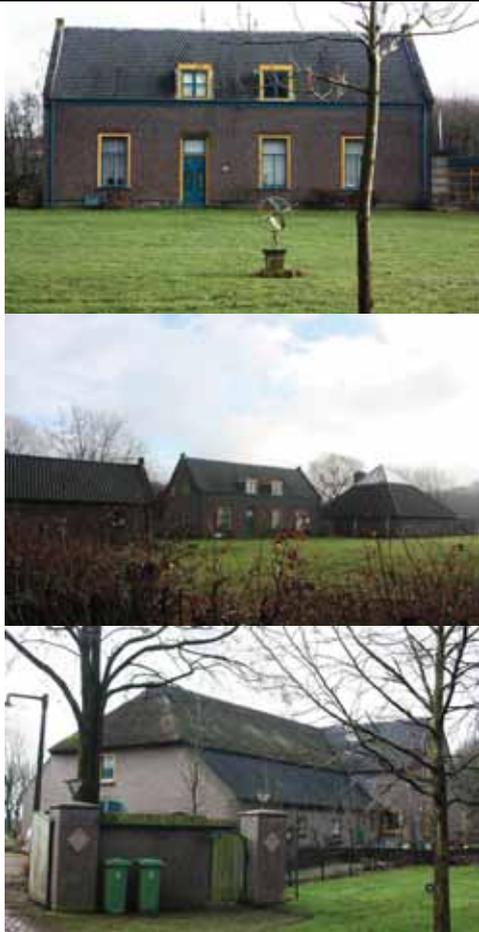
Adres	Everdrift 33
Plaats	Cuijk
x/y coördinaten	189.597/413.731
Code	
Naam object	
Type	T-boerderij
Bouwjaar	19 ^{de} eeuw
Bijzonderheden	<p>Woongedeelte:</p> <ul style="list-style-type: none"> -Zadeldak gedekt met kruispannen -T-ramen, luiken verwijderd -Oorspronkelijke voordeur <p>Stalgedeelte:</p> <ul style="list-style-type: none"> -Wolfsdak, gedekt met riet en Hollandse pannen -Vlechtingen in achtergevel -Stalvensters en deeldeuren vervangen -Verhoogde ligging

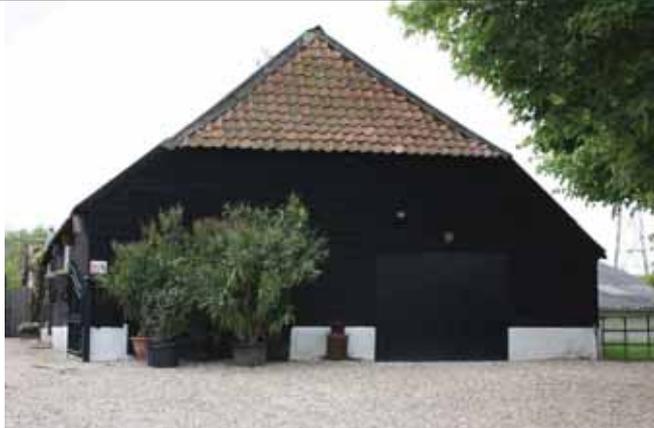
Adres	Ewinkel 5
Plaats	Cuijk
x/y coördinaten	187.027/416.180
Code	
Naam object	
Type	(Vlaamse) schuur
Bouwjaar	1800
Bijzonderheden	-Wolfsdak met oud-Hollandse pannen -Stenen ondermuur, geteerde planken

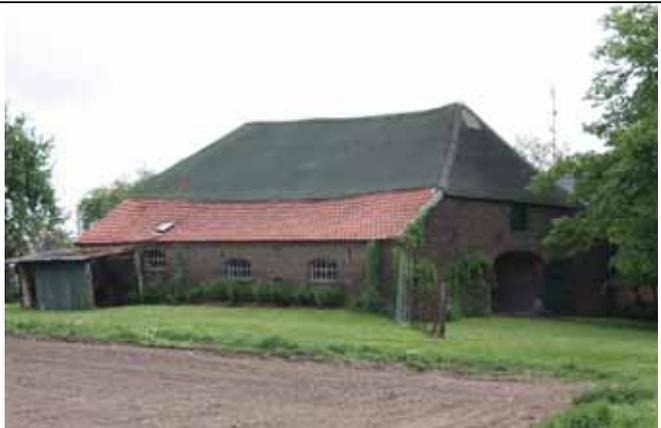
Adres	Ewinkel 6
Plaats	Cuijk
x/y coördinaten	187.225/416.217
Code	
Naam object	
Type	Schuur
Bouwjaar	1800
Bijzonderheden	<ul style="list-style-type: none">-Wolfsdak met Hollandse pannen en golfplaat-Dubbele toegangsdeur onder steense korbboog-Zijgevel in eerste helft 20^{ste} eeuw vervangen

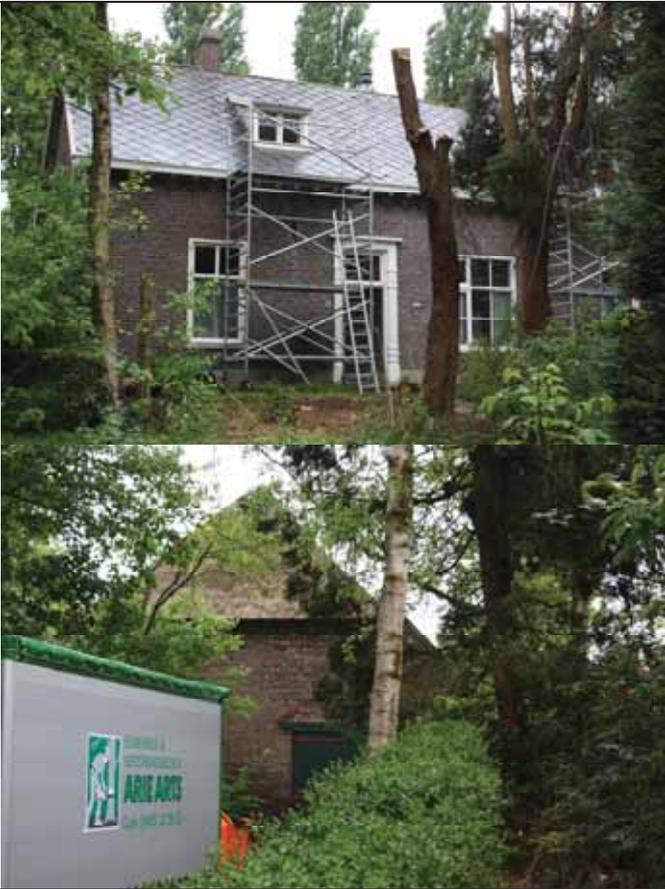
Adres	Jan van Cijkstraat 46
Plaats	Cuijk
x/y coördinaten	189.094/415.019
Code	MK022-000853
Naam object	
Type	T-boerderij
Bouwjaar	1887
Bijzonderheden	<ul style="list-style-type: none"> -Baksteen -Tandlijst -Zesruits ramen, deels vergroot; T-venster -Zadel- en wolfdak met eternitleien -Aangebouwd bakhuis -Schoor met rij standvinken in het midden

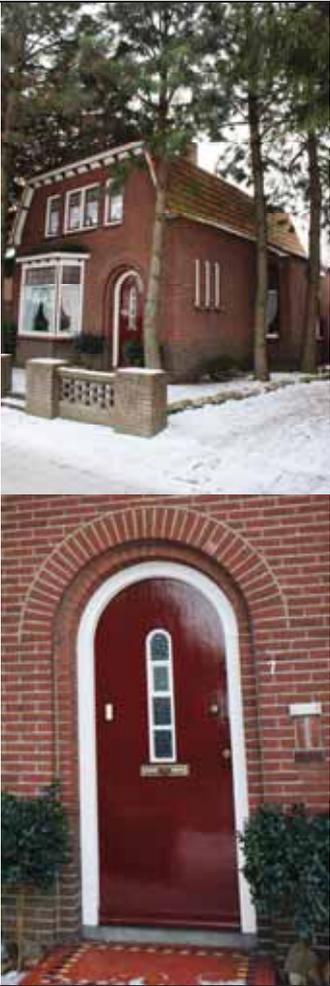
Adres	Graafschap 7
Plaats	Cuijk
x/y coördinaten	188.950/416.084
Code	
Naam object	
Type	Woonhuis
Bouwjaar	Circa 1930
Bijzonderheden	<ul style="list-style-type: none"> -Overkragend mansardedak met wolfeinden, gedekt met Tuile du Nord, pions -Schuiframen -Erker, met kleine roedenverdeling -Rondboog boven voordeur, (dicht)gemetselde brievenbus -Drie kleine verticale vensters in zijgevel -Stoep met tegelmotief

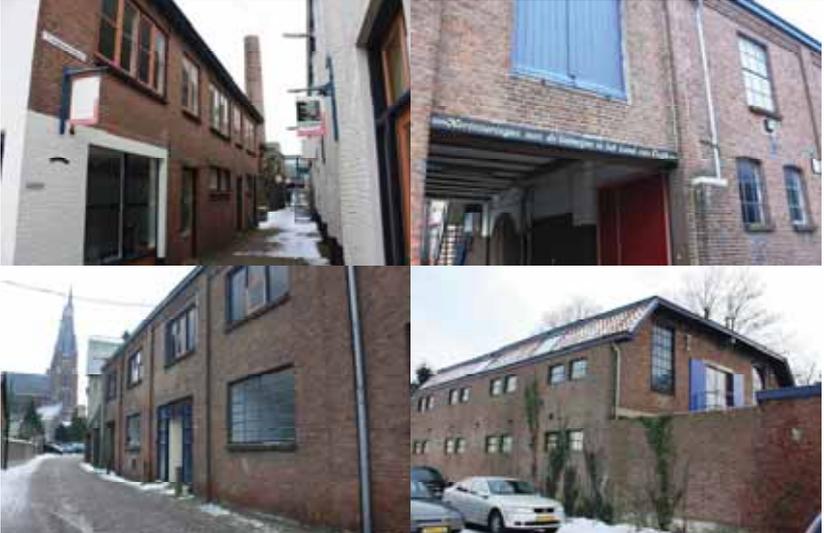
Adres	Grotestraat/ Kerkstraat/ 't Tuigleerstraatje
Plaats	Cuijk
x/y coördinaten	189.189/415.808
Code	
Naam object	
Type	Fabriekscomplex
Bouwjaar	Gesticht 1838, bebouwing uit periode 1880-1910
Bijzonderheden	<ul style="list-style-type: none"> -Lederfabriek in 1838 gesticht door Mathias Baptist Requijn, in 1968 gesloten -Tweelaags bebouwing met plat dak -Blokandversiering onder dakrand -Muurlisenen -Rozetvormige sierankers -Ijzeren raamprofielen (ten dele vervangen) -Betonnen lateien boven enkele gevelopeningen -Markante ligging in kern, grenzend aan kerkhofcomplex -Woonhuis en schoorsteen hebben status van Rijksmonument -Stedenbouwkundig ensemble -Sociaal-culturele waarde

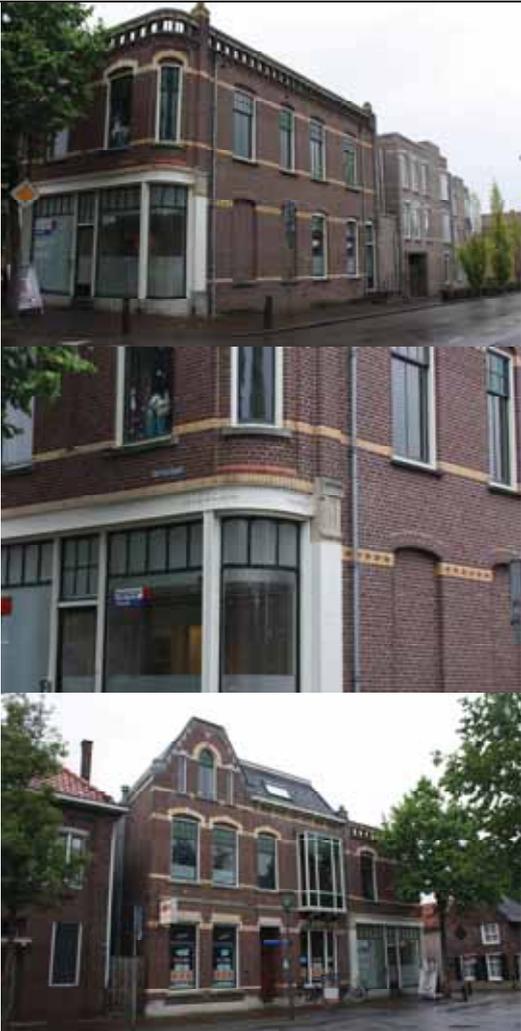
Adres	Grotestraat 2-4, Cuijk
Plaats	Cuijk
x/y coördinaten	189.100/415.840
Code	MK022-000871
Naam object	
Type	Handel en kantoor
Bouwjaar	1915
Bijzonderheden	<ul style="list-style-type: none"> -Voormalige grossierderij -Art nouveau -Detailering in gele en rode baksteen met nieuwe-kunstmotieven -Erker en winkelpui uit de bouwtijd. Asymmetrische gevel met topgevel -Schuiframen met erker -Nummer 4 onder afgeplat schilddak met Tuile du Nord-pannen, nummer 2 onder plat met balustrade -Verwijderde gevelornamenten in de tuin opgesteld -Achterliggend pakhuis gesloopt

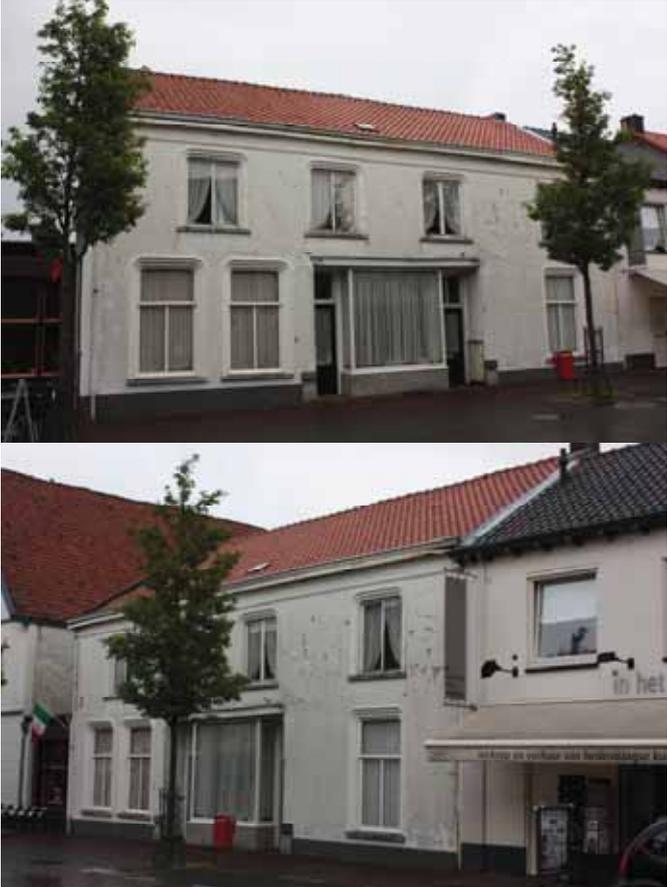
Adres	Grotestraat 5
Plaats	Cuijk
x/y coördinaten	189.150/415.755
Code	MK022-000890
Naam object	
Type	Winkel en woonhuis
Bouwjaar	19e eeuw
Bijzonderheden	<ul style="list-style-type: none">-Baksteen, gepleisterd-T-ramen en stolpramen-Winkelpui-Ramen met afgeronde hoeken-Zadeldak met verbeterde Hollandse pannen

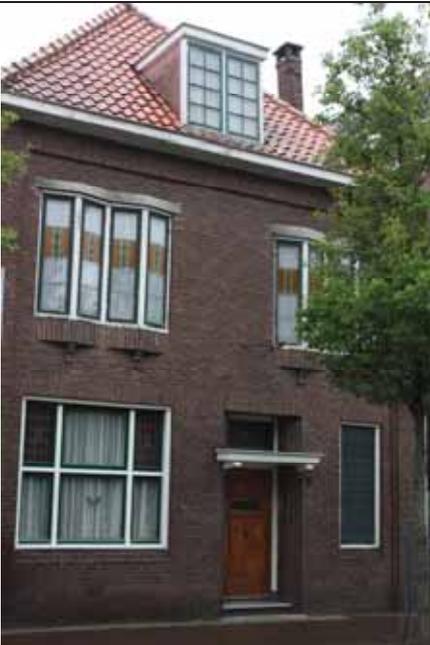
Adres	Grotestraat 6
Plaats	Cuijk
x/y coördinaten	189.105/415.823
Code	MK022-000872
Naam object	
Type	Woonhuis
Bouwjaar	1915
Bijzonderheden	<ul style="list-style-type: none">-Baksteen-Driezijdig uitgebouwde erkers op de verdieping-Samengestelde ramen-Schilddak met verbeterde Hollandse pannen

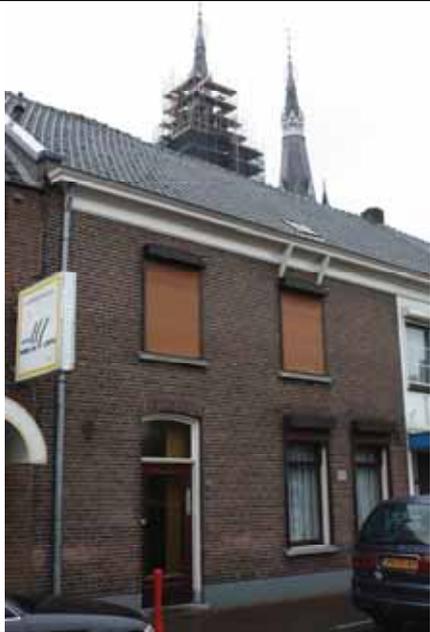
Adres	Grotestraat 17
Plaats	Cuijk
x/y coördinaten	189.169/415.699
Code	MK022-000891
Naam object	
Type	Woonhuis
Bouwjaar	1888
Bijzonderheden	-Baksteen -Getoogde schuiframen -Zadeldak met kruispannen

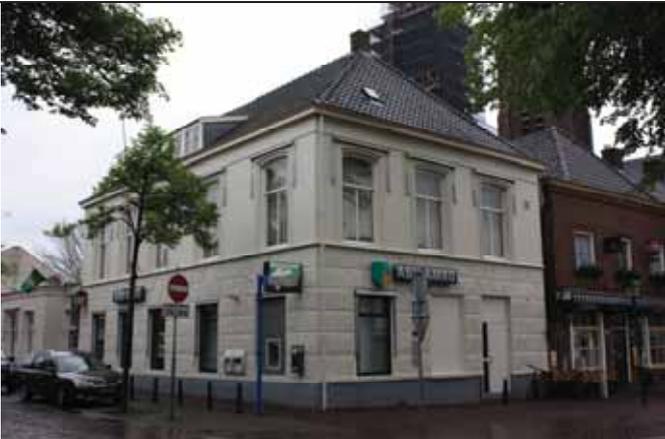
Adres	Grotestraat 29
Plaats	Cuijk
x/y coördinaten	189.181/415.664
Code	MK022-000892
Naam object	
Type	Bankgebouw
Bouwjaar	Circa 1890
Bijzonderheden	<ul style="list-style-type: none">-Baksteen-Gepleisterde gevels met geprofileerde gootlijst-Stucdecoratie circa 1890 aangebracht-Schilddak met Tuile du Nord-pannen

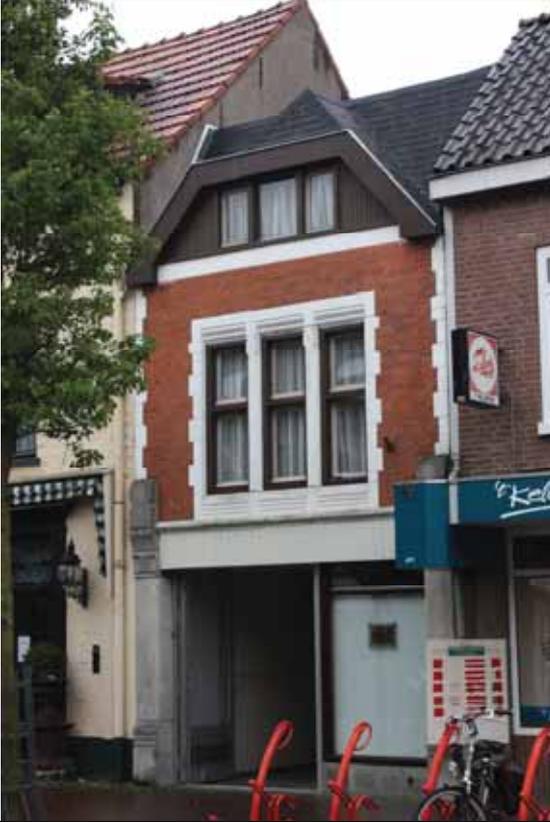
Adres	Grotestraat 38
Plaats	Cuijk
x/y coördinaten	189.133/415.734
Code	MK022-000875
Naam object	
Type	Winkel en woonhuis
Bouwjaar	Circa 1910
Bijzonderheden	<ul style="list-style-type: none">-Art nouveau-Baksteen, natuursteen hoekkettingen-Bovengedeelte met nieuwe kunstmotieven-Schuiframen met winkelpui-Nieuw dak met ruberoid leien

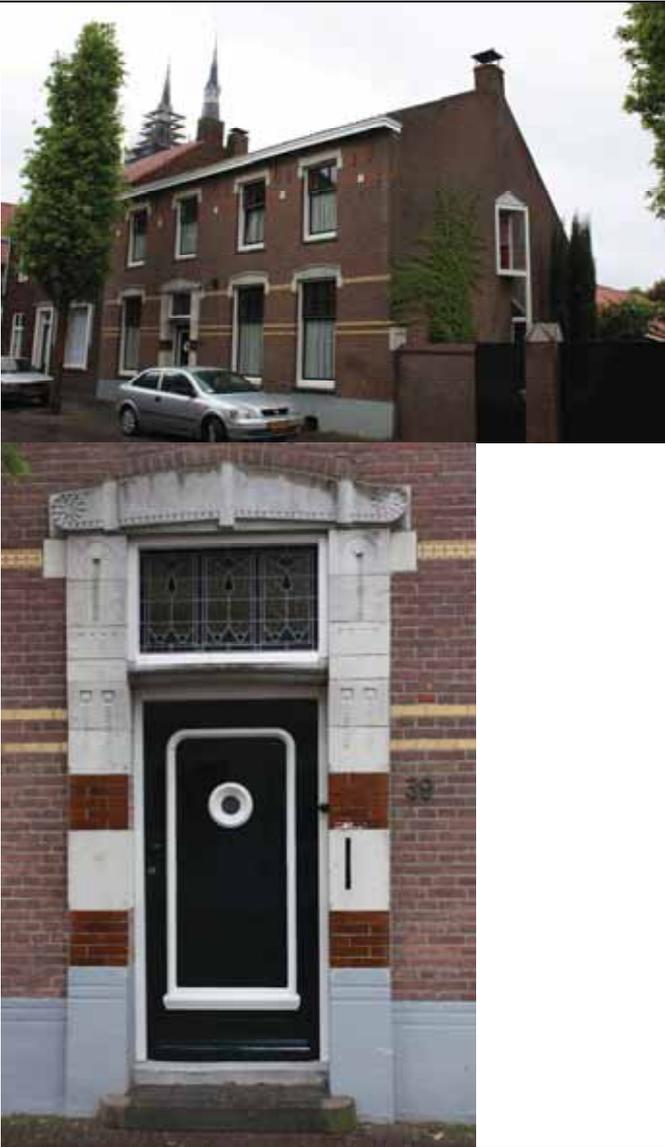
Adres	Grotestraat 41
Plaats	Cuijk
x/y coördinaten	189.215/415.533
Code	MK022-000895
Naam object	
Type	Dokterswoning
Bouwjaar	Circa 1880
Bijzonderheden	<ul style="list-style-type: none"> -Baksteen, cordonlijsten -Topgevel en dakkapellen circa 1940-1950 -Schuiframen -Ramen met afgeronde hoeken -Deur met gietijzeren sierrooster -Schilddak met verbeterde Hollandse pannen -Geprofileerde gootlijst -Smeedijzeren hek -Grote ommuurde tuin -Rode beuk circa 175 cm omtrek

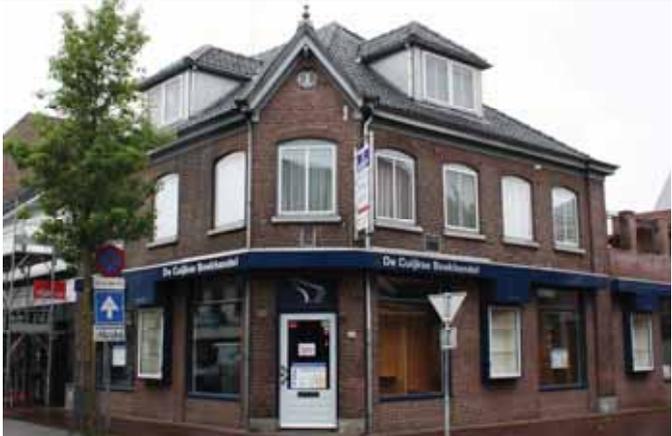
Adres	Grotestraat 44
Plaats	Cuijk
x/y coördinaten	189.149/415.100
Code	MK022-000877
Naam object	
Type	Winkel en woonhuis
Bouwjaar	Eind 19e eeuw
Bijzonderheden	<ul style="list-style-type: none">-Nieuwe pui-Hoekingang-Stolpramen-Schilddak met kruispannen-Geprofileerde lijstgoot

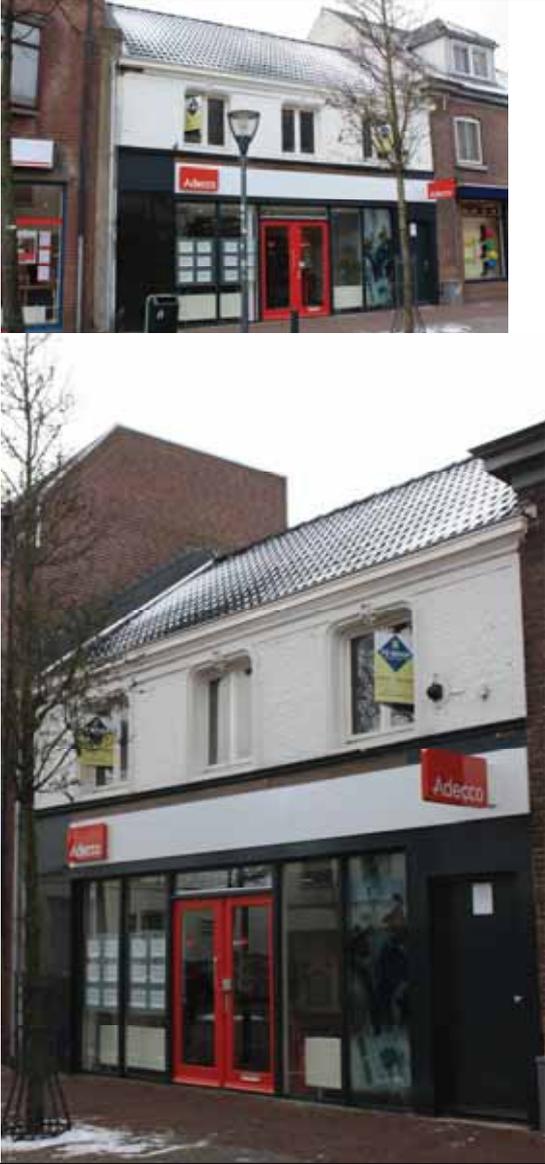
Adres	Grotestraat 56
Plaats	Cuijk
x/y coördinaten	189.168/415.657
Code	MK022-000879
Naam object	
Type	Café en woonhuis
Bouwjaar	Circa 1900
Bijzonderheden	<ul style="list-style-type: none">-Baksteen, gepleisterd-Lijstgevel met T-ramen en art-nouveau-ornament in stuc-T-ramen-Schilddak met betonpannen-Oudere kern-Pui vernieuwd

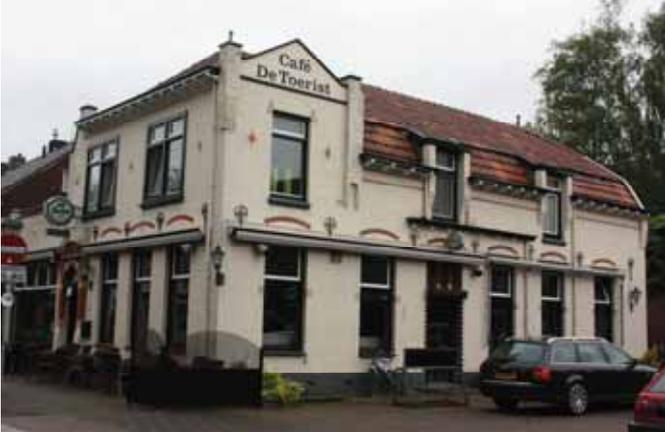
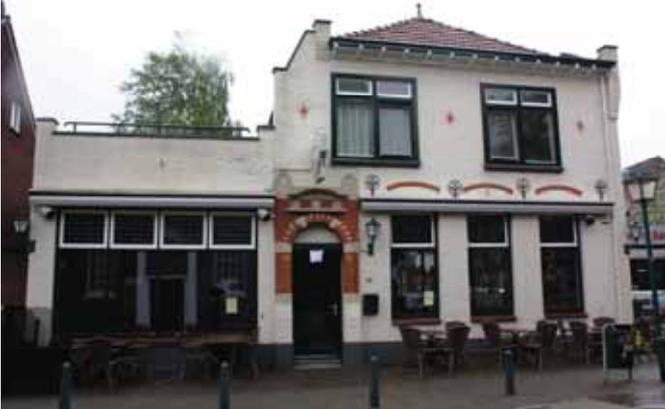
Adres	Grotestraat 65
Plaats	Cuijk
x/y coördinaten	189.297/415.381
Code	
Naam object	St. Maarten
Type	Directiewoning
Bouwjaar	Circa 1910
Bijzonderheden	<ul style="list-style-type: none"> -Asymmetrische bouwmassa -Samengestelde kapvorm, gedekt met geglazuurde pannen, piron -Overkragende lijstgoot -Erker -Betonnen lateien boven vensters, gegluurde tegels raamdorpels -Speklagen, staand metselverband -Oude directiewoning melkfabriek -Spar in tuin

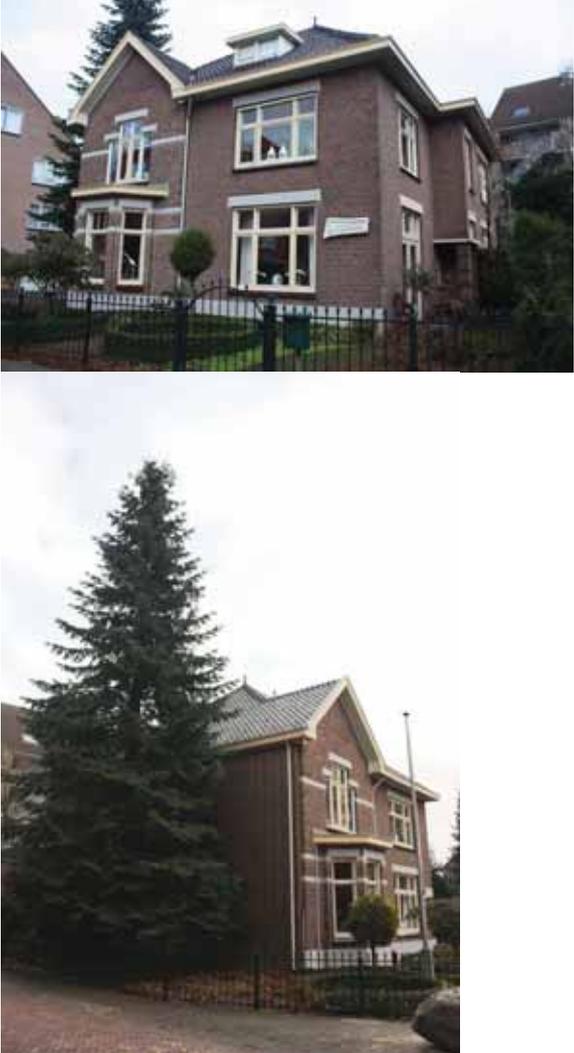
Adres	Grotestraat 73
Plaats	Cuijk
x/y coördinaten	189.331/415.334
Code	
Naam object	
Type	Woonhuis
Bouwjaar	Circa 1930
Bijzonderheden	<ul style="list-style-type: none">-Spits zadeldak, gedekt met geglazuurde Hollandse pannen-Overkragende lijstgoot-Asymmetrische voorgevel-Ronde erker, venster met metalen profielen-Ingangsportiek onder rondboog-Glas-in-lood in noordgevel

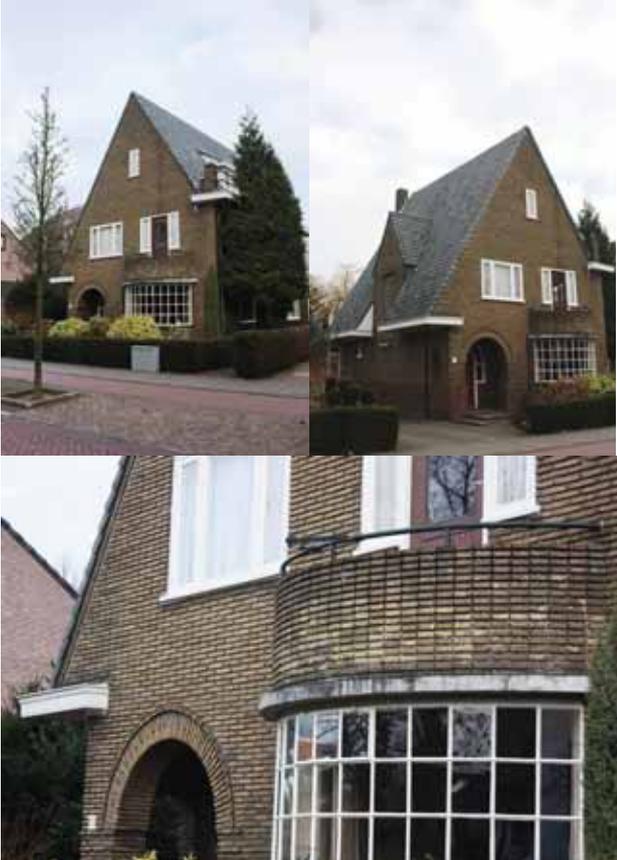
The image block contains three photographs of a brick house. The top-left photo shows a side view of the house with a gabled roof and a bay window. The top-right photo shows a front view of the house with a gabled roof and a bay window. The bottom photo is a close-up of the bay window, showing its curved structure and white frame.

Adres	Grotestraat 75
Plaats	Cuijk
x/y coördinaten	189.338/415.323
Code	
Naam object	
Type	Woonhuis
Bouwjaar	Circa 1930
Bijzonderheden	<ul style="list-style-type: none"> -Asymmetrische bouwmassa -Samengestelde kapvorm, gedekt met geglazuurde pannen -Overkragende lijstgoot, lange gemetselde schoorsteen -Erker -Bakstenen rondboog boven entree -Verticale, smalle lichtvensters naast voordeur en in zijgevel naast trap -Ronde voordeur, ramen gedeeltelijk glas-in-lood -Gemetselde plantenbakken naast voordeur

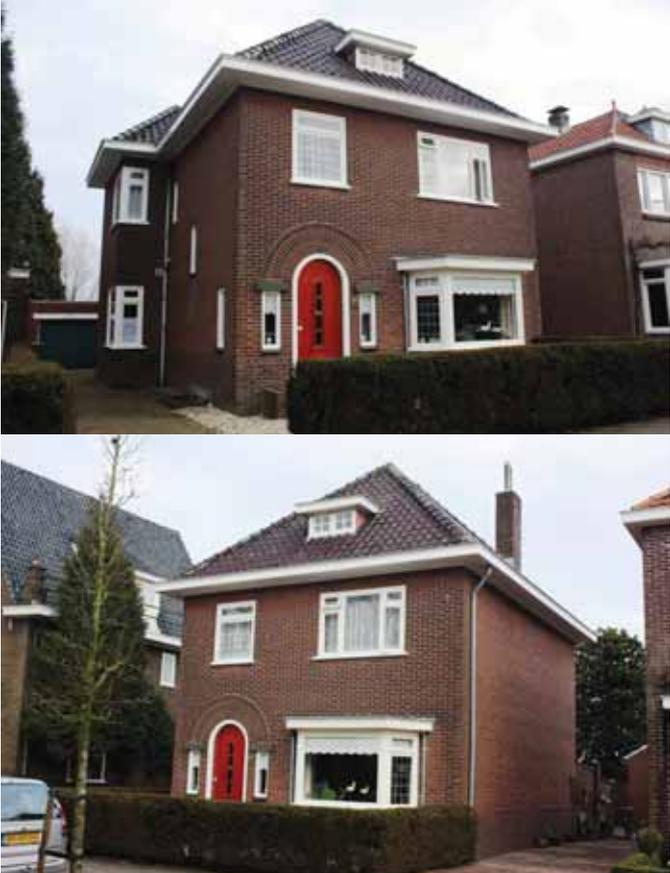
Adres	Grotestraat 77
Plaats	Cuijk
x/y coördinaten	189.344/415.315
Code	
Naam object	
Type	Woonhuis
Bouwjaar	Circa 1930
Bijzonderheden	<ul style="list-style-type: none"> -Schilddak, gedekt met Tuile du Nord, piron -Overkragende lijstgoot -Erker, doorlopend in afdak boven entree -Glas-in-lood ramen benedenverdieping -Lichtvensters naast voordeur -Bakstenen sierrand boven vensters bovenverdieping -Gepotdekselde planken tussen vensters bovenverdieping

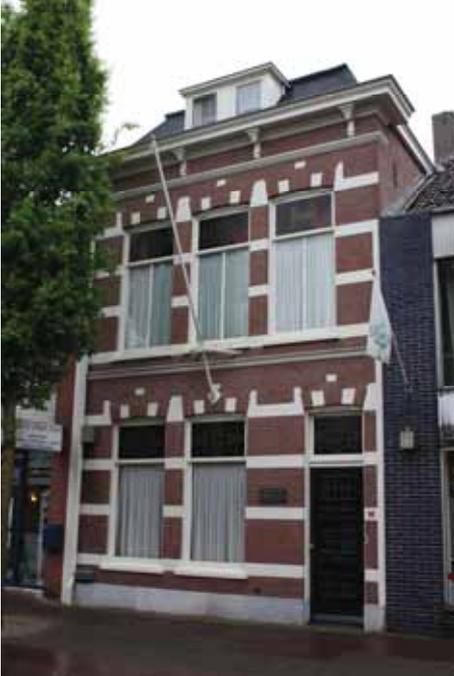
Adres	Grotestraat 89
Plaats	Cuijk
x/y coördinaten	189.454/415.164
Code	
Naam object	
Type	Fabriekspand (gevel)
Bouwjaar	1880-1930
Bijzonderheden	<p>Melkfabriek Nutricia</p> <p>Gedeelte gevel circa 1880 (noord):</p> <ul style="list-style-type: none"> -plattendak -wit geverfde bakstenen -betonnen lateien en segmentbogen boven vensters -rondbogen met rood geverfde sluitstenen in topgevel <p>Gevel circa 1930 (zuid):</p> <ul style="list-style-type: none"> -Art Deco -Getrapte sierrand van rode bakstenen in nok -Drie verticale lichtvensters in topgevel

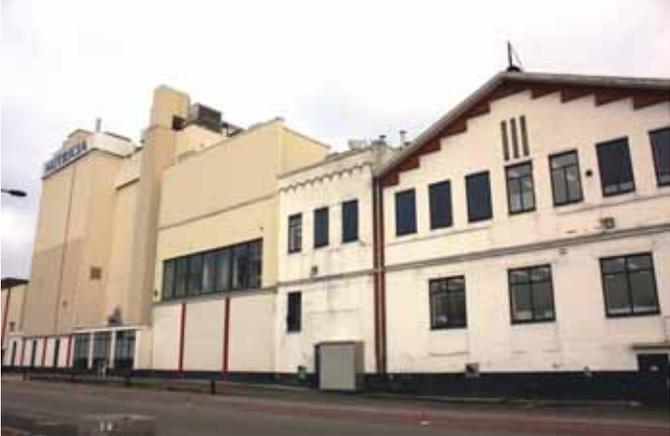
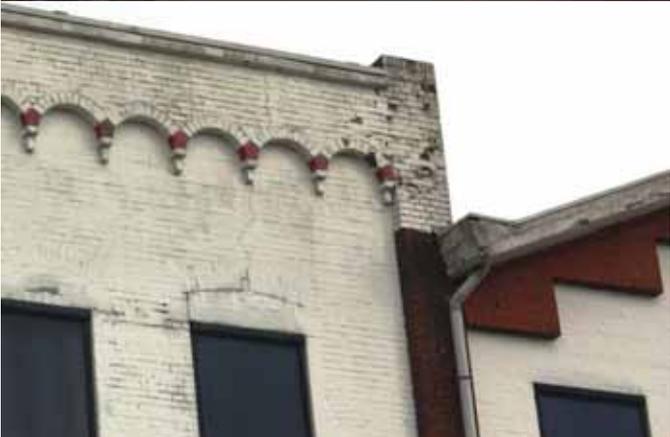
Adres	Grotestraat 91
Plaats	Cuijk
x/y coördinaten	189.528/415.067
Code	
Naam object	Ulperhof
Type	Woonhuis/villa
Bouwjaar	Oudste onderdelen 18 ^{de} eeuws
Bijzonderheden	<ul style="list-style-type: none"> -Zadeldak gedekt met Hollandse pannen -Baksteen, wit geveerd, muurvlakken ten dele gestuct -Muizentandversiering -Vlechtingen in topgevel -Ramen, vensters, deuroplijsting en voordeur vernieuwd -Bovenlicht met lamphouder -Middenrisaliet

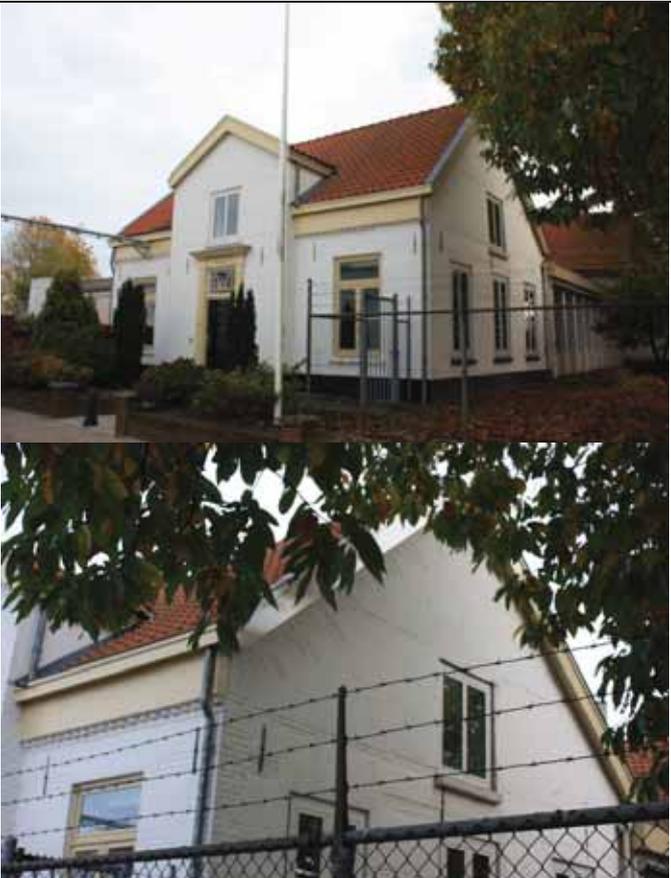
Adres	Grotestraat 94-96
Plaats	Cuijk
x/y coördinaten	189.214/415.501
Code	MK022-000884
Naam object	
Type	Winkel en woonhuis
Bouwjaar	1908
Bijzonderheden	<ul style="list-style-type: none"> -Art nouveau -Baksteen, gepleisterd ornament -Nieuwe-kunstmotieven in strekken, ingangspartijen en dakkapellen -In zijgevel oudere sierankers (17e eeuw) -Familiwapen boven de ingang -Schuiframen en samengestelde ramen -Erker -Glas-in-lood in portiek -Afgeplat schilddak met leien

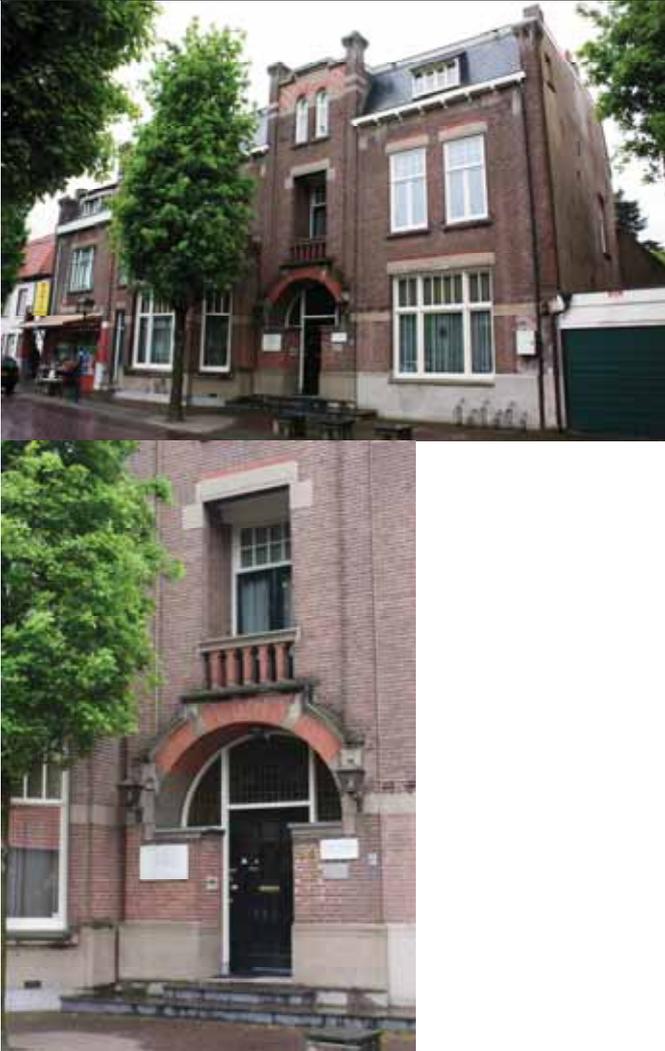
Adres	Grotestraat 108
Plaats	Cuijk
x/y coördinaten	189.265/415.360
Code	
Naam object	
Type	Villa
Bouwjaar	Circa 1930
Bijzonderheden	<ul style="list-style-type: none">-Expressionisme-Asymmetrische bouwmassa-Spitse mansardekap, gedekt met Tuile du Nord-Overkragende dakgoten-Decoraties bij entree, in donkere baksteen uitgevoerd-Sierrand onder venster bovenverdieping-Diepe voortuin, verhoogde ligging

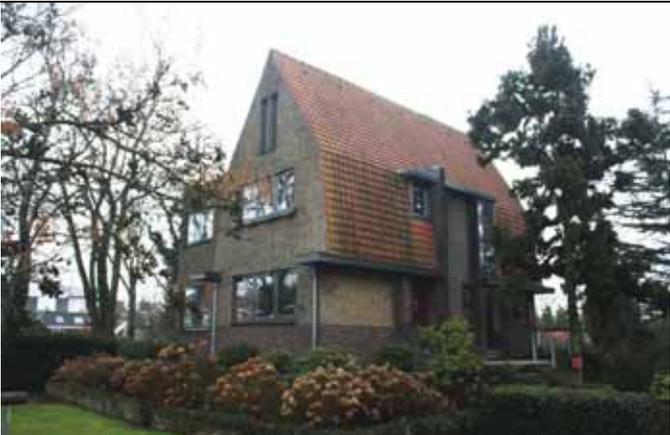
Adres	Grotestraat 110-112
Plaats	Cuijk
x/y coördinaten	189.275/415.317
Code	MK022-000887
Naam object	
Type	Villa
Bouwjaar	Circa 1920
Bijzonderheden	<ul style="list-style-type: none">-Cottagestijl-Baksteen-Samengestelde ramen, erker-Aangebouwde ingangsportiek-Zadeldak met drie topgevels en Tuile du Nord-pannen-Diepe voortuin-Hoger gelegen

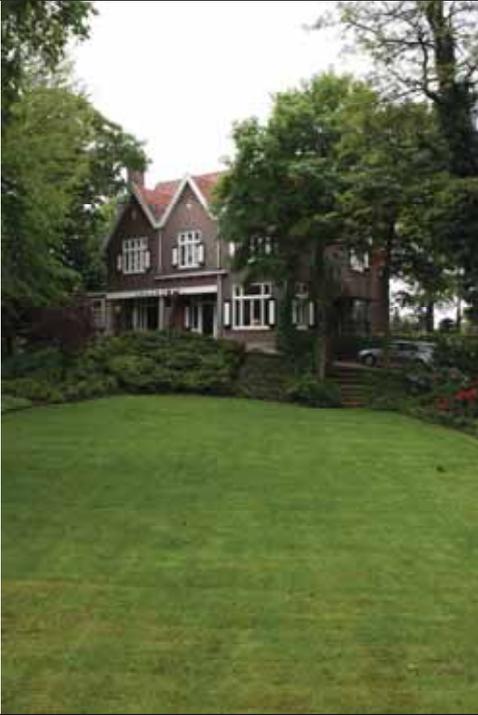
Adres	Grotestraat 114
Plaats	Cuijk
x/y coördinaten	189.304/415.311
Code	
Naam object	
Type	Woonhuis
Bouwjaar	Circa 1930
Bijzonderheden	<ul style="list-style-type: none"> -Zadeldak, gedekt met Hollandse pannen; noordzijde plat dak -Overkragende lijstgoot -Erkers in voorgevel en zijgevels -Ingangsportiek -Glas-in-lood ramen benedenverdieping -Houten sierranden op voluten onder vensters bovenverdieping

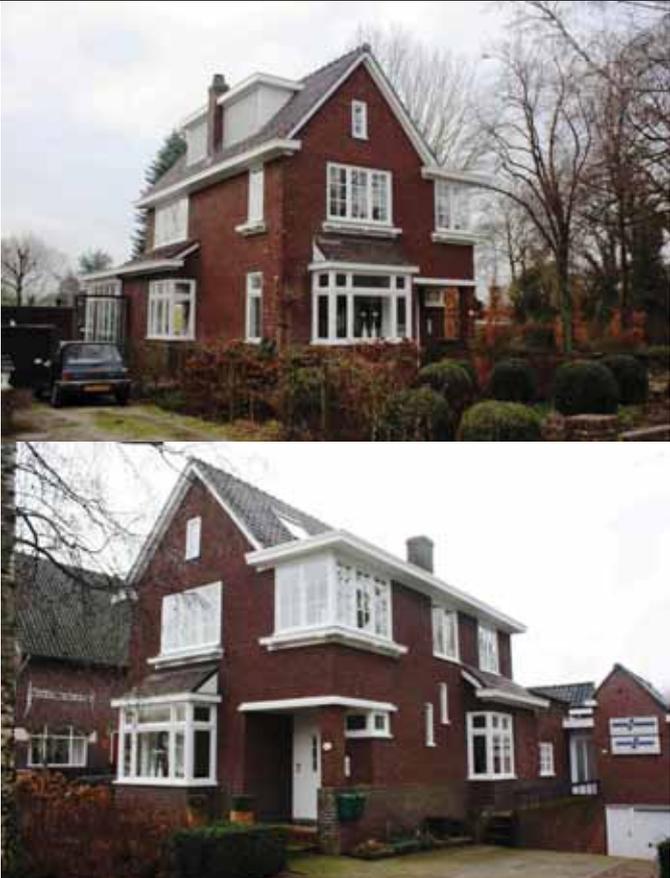
Adres	Grotestraat 116
Plaats	Cuijk
x/y coördinaten	189.312/415.299
Code	
Naam object	Huize Scindle
Type	Woonhuis
Bouwjaar	Circa 1930
Bijzonderheden	<ul style="list-style-type: none"> -Zadeldak, gedekt met Hollandse pannen -Erker -Twee getoogde ramen -Glas-in-lood ramen -Hankammen boven vensters bovenverdieping -Natuurstenen sierstenen -Gemetselde plantenbakken naast erker -Plateau met bakstenen afscherming

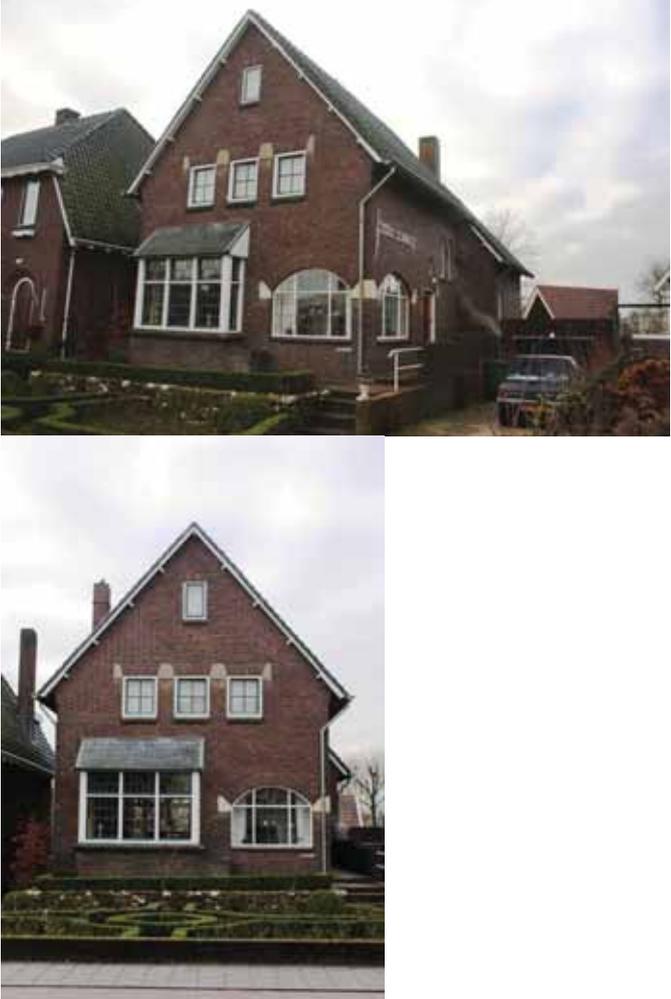
<p>The image block contains two photographs of the house 'Huize Scindle'. The top photograph is a wider shot showing the full profile of the house, including its gable roof, a chimney, and a bay window on the ground floor. The bottom photograph is a closer view of the front facade, highlighting the gable, the bay window, and the decorative elements mentioned in the text, such as the window hoods and the stone accents.</p>

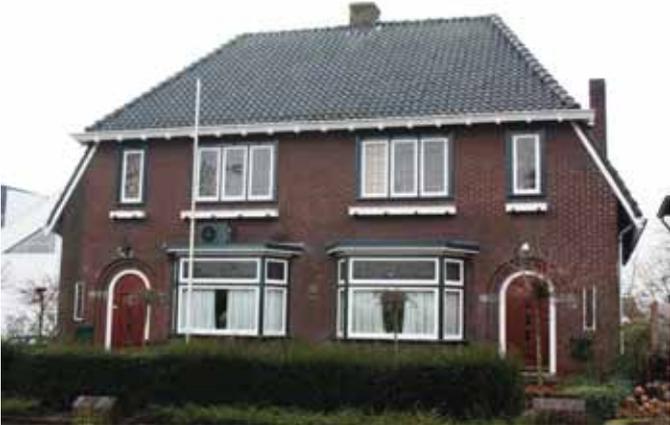
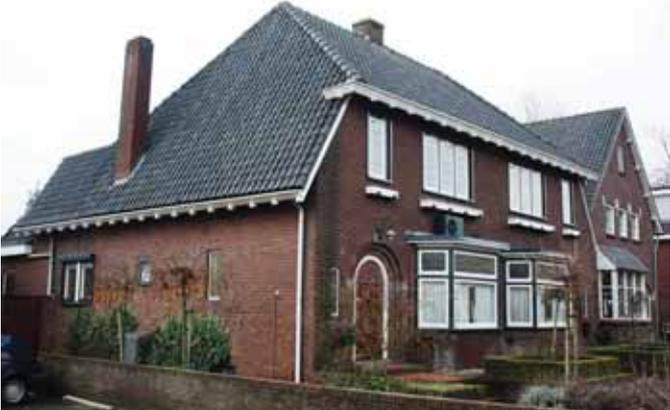
Adres	Haagsestraat 2-4-6-8-10-12
Plaats	Cuijk
x/y coördinaten	188.880/415.834
Code	MK022-000897
Naam object	
Type	Volkswoningen
Bouwjaar	Circa 1945-1950
Bijzonderheden	<ul style="list-style-type: none">-Baksteen.-Gewijzigde raamindeling-Zadeldaken met verbeterde Hollandse pannen-Topgevels en dakkapellen

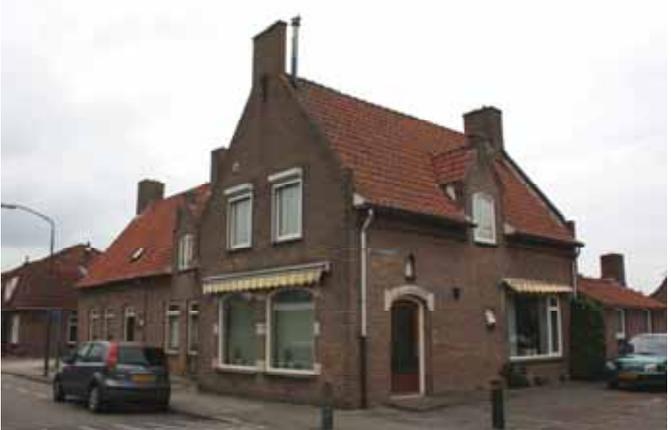
Adres	Haagsestraat 18 tot en met 40
Plaats	Cuijk
x/y coördinaten	188.803/415.833
Code	MK022-000898
Naam object	
Type	Volkswoningen
Bouwjaar	Circa 1920-1930
Bijzonderheden	<ul style="list-style-type: none">-Baksteen-Ramen gewijzigd-Mansardedak met betonpannen (paddenstoel)-Gebouwd in blokjes van twee
