Actualisatie lijst karakteristieke objecten

Gemeente Cuijk

‘Het uitvoeren van een cultuurhistorische inventarisatie ten behoeve van een actualisatie van de lijst van karakteristieke objecten van de gemeente Cuijk.’

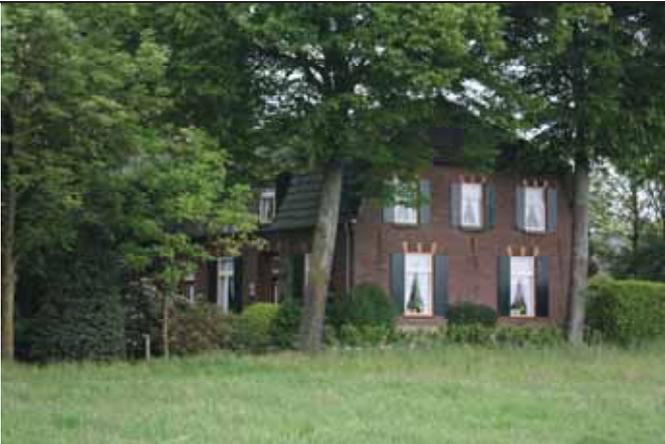
Adres	Hapseweg 34
Plaats	Cuijk
x/y coördinaten	188.741/413.668
Code	
Naam object	
Type	Kortgevelboerderij
Bouwjaar	1900-1920
Bijzonderheden	<ul style="list-style-type: none">-Zadeldak met muldenpannen-Sierankers voorgevel-Anderhalfsteens rollaag boven vensters-Bovenlicht voordeur met levensboom (vermoedelijk later aangebracht)-Voorgevel gepleisterd tot bovenzijde vensters-Ramen en vensters vernieuwd-Paardenkastanje

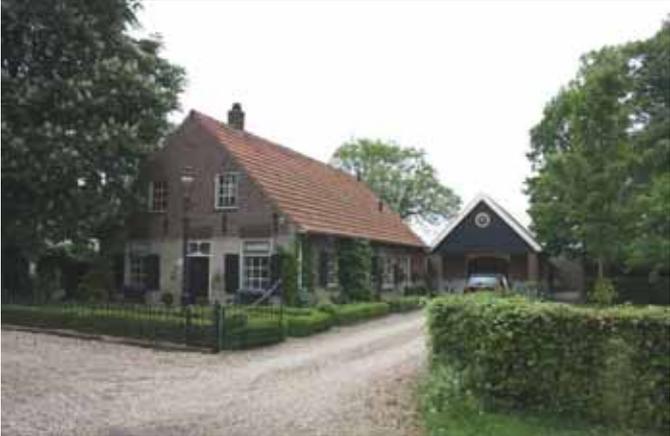
Adres	Heerstraat 11
Plaats	Cuijk
x/y coördinaten	199.420/413.011
Code	MK022-000903
Naam object	
Type	T-boerderij
Bouwjaar	Eind 19e eeuw
Bijzonderheden	<ul style="list-style-type: none"> -Baksteen, gepleisterde plint -Gepleisterde raamomlijstingen en nieuwe ramen -Wolfdak met kruispannen -Schuur onder zadeldak (circa 1920-1930) -Bijgebouw onder zadeldak met muldenpannen -Vijf linden 150-175 cm omtrek -Een linde 200 cm omtrek

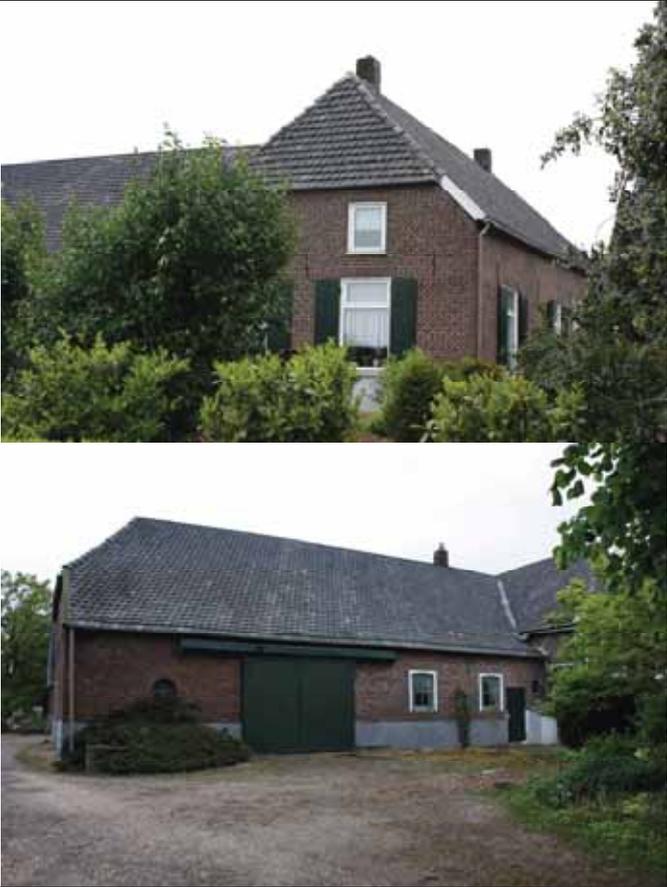
Adres	Heeswijk 46
Plaats	Cuijk
x/y coördinaten	187.228/416.645
Code	MK022-000904
Naam object	
Type	T-boerderij
Bouwjaar	1878
Bijzonderheden	<ul style="list-style-type: none">-Baksteen, gepleisterde plint-Raamindeling gewijzigd-Wolfdak met Tuile du Nord-pannen-Bedrijfsgedeelte onder mansardedak

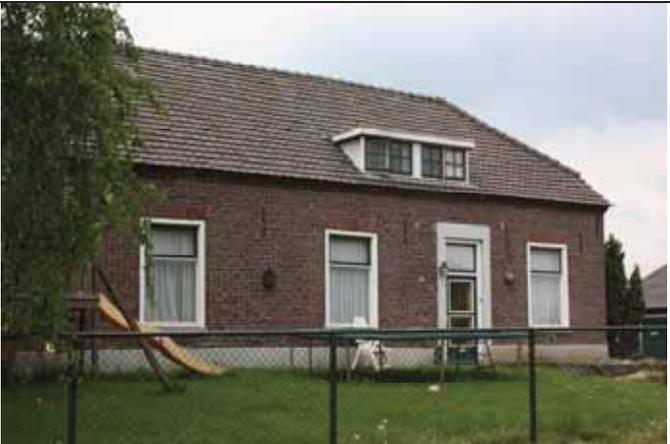
A photograph of a two-story brick building with a mansard roof. The building features a central white door and several windows with white frames. A dormer window is visible on the roof. The building is surrounded by a green lawn and a black metal fence. A tree is visible on the left side of the frame.

Adres	Hoenderberg 9
Plaats	Cuijk
x/y coördinaten	188.780/414.455
Code	MK022-000917
Naam object	
Type	Langgevelboerderij
Bouwjaar	1926
Bijzonderheden	<ul style="list-style-type: none">-Baksteen-Raamindeling deels gewijzigd-IJzeren stalramen-Mansardedak met eternitleien-Schuur, bedrijfsgedeelte van de voormalige boerderij, gedeeltelijk ingestort-Wolfdak met golfplaat-Gebintstijlen in vroegere brandmuur zichtbaar

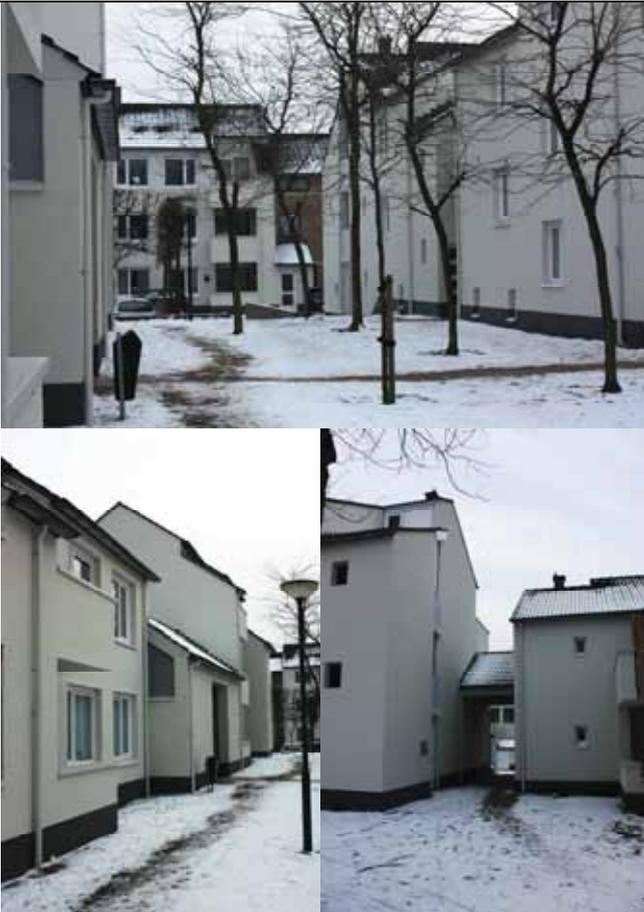
<p>The image block contains three photographs of the residential complex. The top photograph shows a courtyard area with snow on the ground, several bare trees, and a person walking. The bottom-left photograph shows a narrow alleyway between the buildings, also with snow. The bottom-right photograph shows a corner of the complex with a covered entrance area.</p>

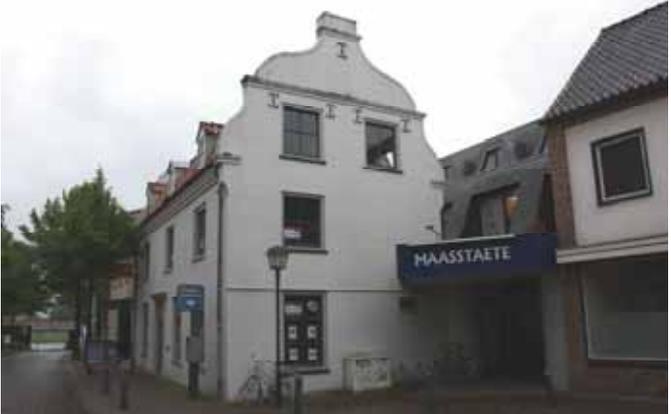
Adres	Maasstraat 18
Plaats	Cuijk
x/y coördinaten	189.224/415.644
Code	MK022-000950
Naam object	
Type	Woonhuis
Bouwjaar	Circa 1880
Bijzonderheden	<ul style="list-style-type: none">-Baksteen, gepleisterd in blokverband, gewit-Geprofileerde gootlijst-Toogramen met zes- en vierruits ramen met kuif-Zadeldak met muldenpannen

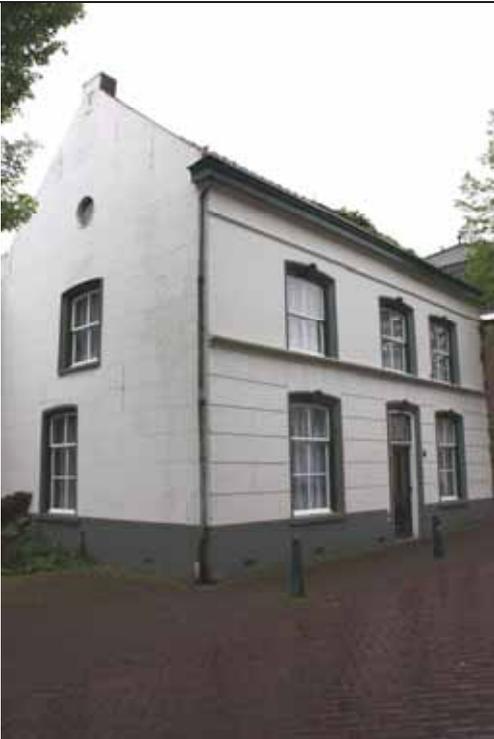
Adres	Maasstraat 22
Plaats	Cuijk
x/y coördinaten	189.252/415.636
Code	MK022-000951
Naam object	
Type	Synagoge
Bouwjaar	1886
Bijzonderheden	<ul style="list-style-type: none">-Baksteen, hardsteen-Sporen van spitsboogingang-In 1985 gedenkplaat aangebracht in de vorm van de vroegere ingang-Achter woonhuis nummer 18 restant van de synagoge

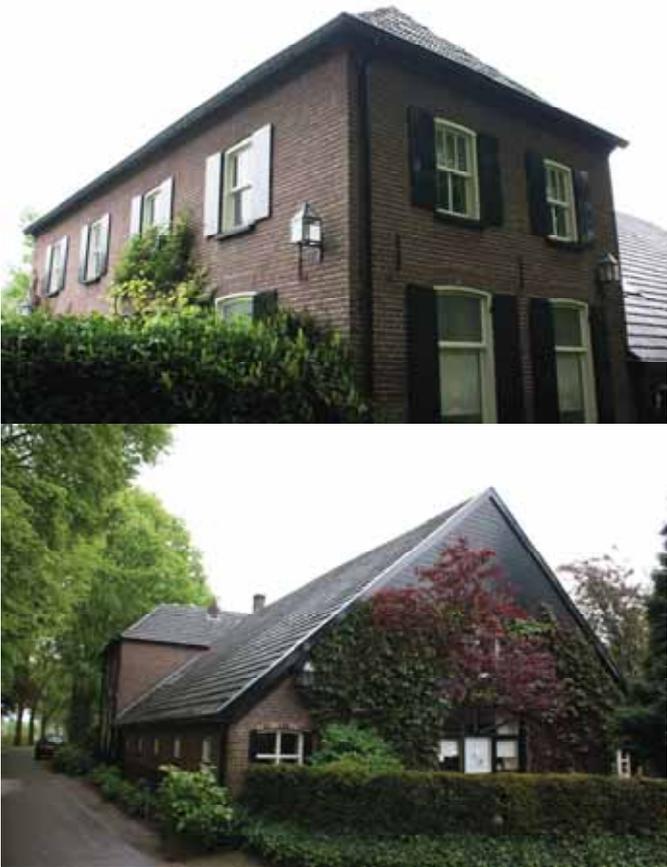
Adres	Patrijzenveld 117
Plaats	Cuijk
x/y coördinaten	189.272/414.534
Code	MK022-000964
Naam object	Doehuis
Type	T-boerderij
Bouwjaar	Laatste kwart 19 ^e eeuw
Bijzonderheden	<ul style="list-style-type: none"> -Baksteen, gepleisterde plint -Zesruits schuiframen en vierruits ramen -Wolfdak met verbeterde Hollandse pannen en riet -Inwendig gewijzigd -Twee linden circa 175 cm omtrek

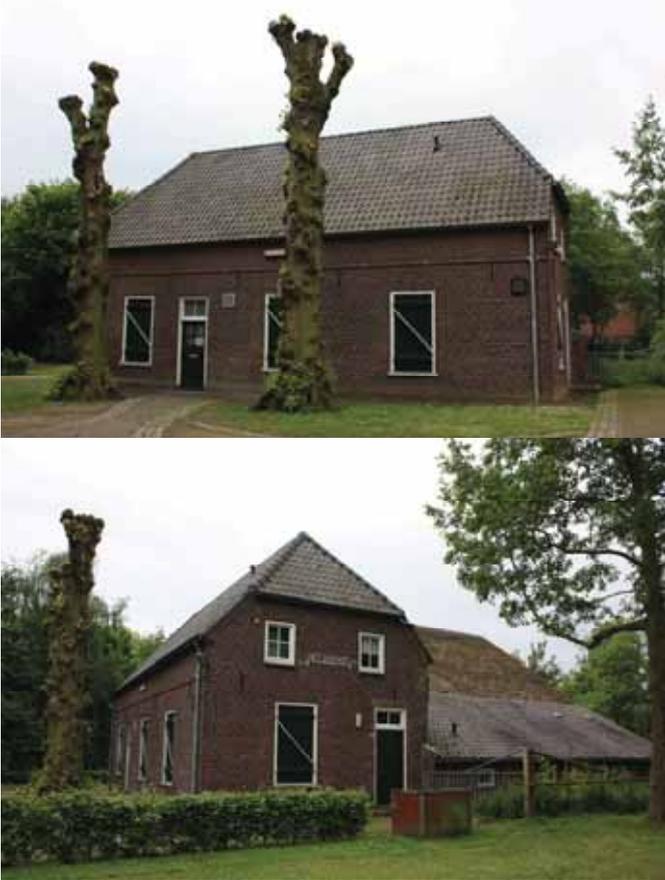
Adres	Smidstraat 2 (zie ook Vorstendom 1)
Plaats	Cuijk
x/y coördinaten	180.102/415.856
Code	MK022-000965
Naam object	
Type	Woonhuis en schuur
Bouwjaar	18e of 19e eeuw
Bijzonderheden	<ul style="list-style-type: none"> -Baksteen, gepleisterd muurwerk -Gebintstijlen in zijgevel -Ramen met kleine roedeverdeling -Deur met smeedijzeren sierrooster -Schiddaken met oud Hollandse pannen -Schuur met schuifdeuren -Klezoren. Baksteen -Schiddak met oud Hollandse pannen -Linde 175 cm omtrek -Behoort bij Vorstendom 1

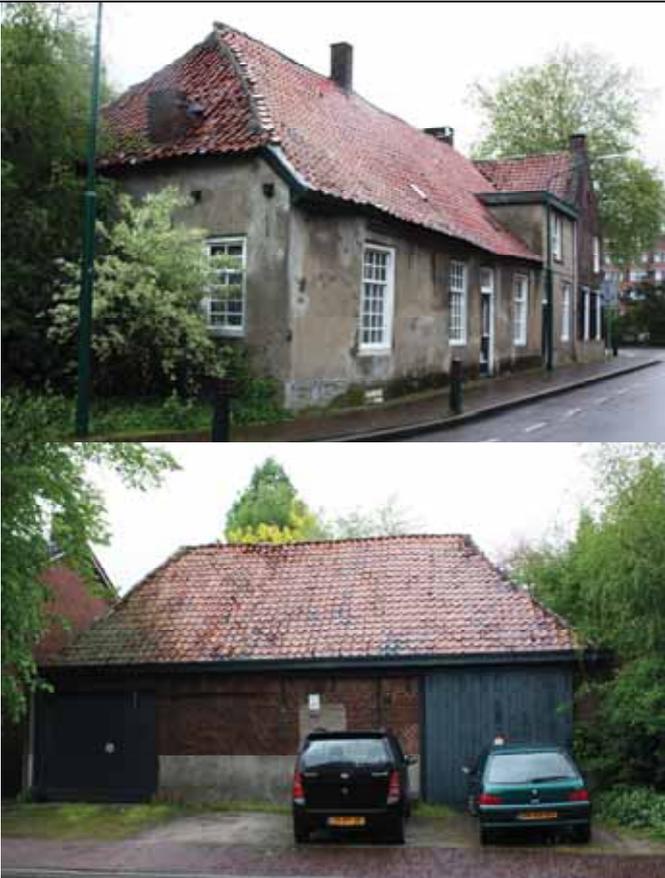
Adres	Smidstraat 99
Plaats	Cuijk
x/y coördinaten	188.817/415.793
Code	MK022-000968
Naam object	
Type	Woonhuis
Bouwjaar	1890
Bijzonderheden	-Baksteen, siermetselwerk -Raamindeling vernieuwd -Zadeldak met muldenpannen

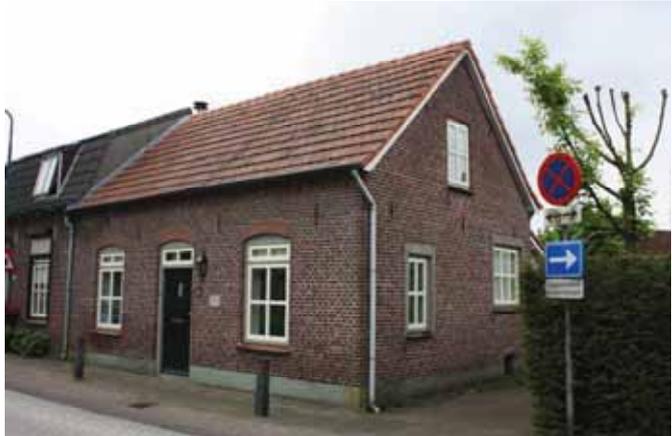
Adres	Smidstraat 93-97
Plaats	Cuijk
x/y coördinaten	188.840/415.199
Code	MK022-000969
Naam object	
Type	Woonhuizen
Bouwjaar	Circa 1910
Bijzonderheden	-Baksteen -T-ramen -Schuiframen met segmentbogen -Masardedaken met kruispannen

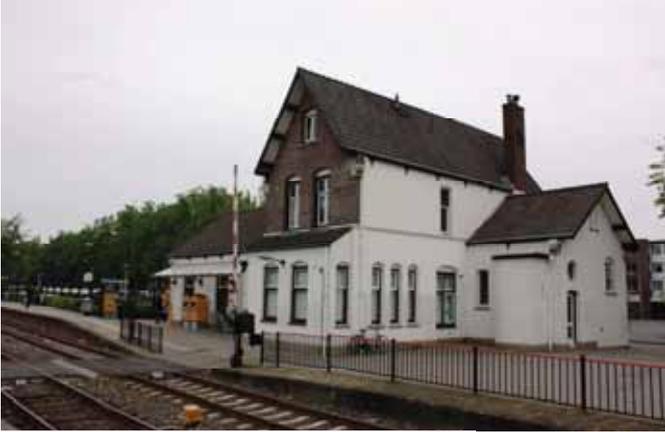
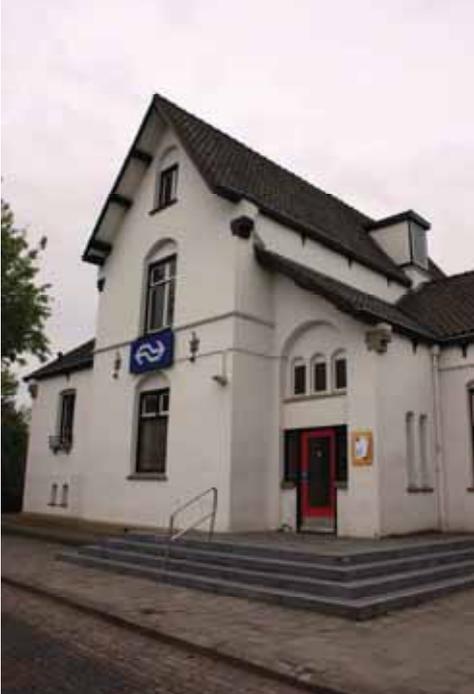
Adres	Stationsstraat 4
Plaats	Cuijk
x/y coördinaten	188.896/415.643
Code	MK022-000974
Naam object	
Type	Woonhuis
Bouwjaar	Circa 1920-1930
Bijzonderheden	<ul style="list-style-type: none">-Baksteen-Bakstenen erker, kruiskozijnen, deels kleine roedeverdeling-Schilddak met verbeterde Hollandse pannen-Recente uitbouw aan achterzijde-Dakkapellen later toegevoegd

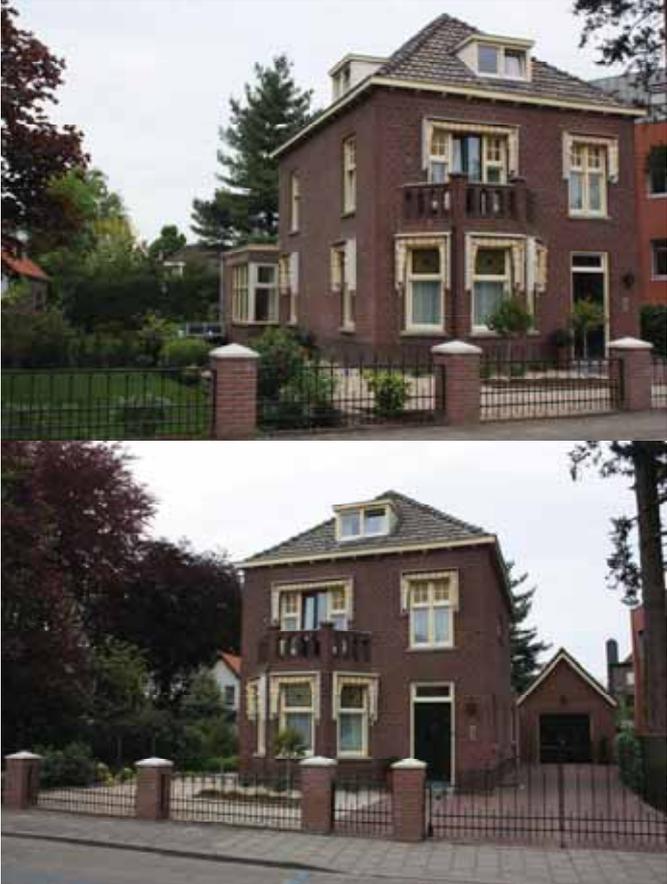
Adres	Stationsstraat 10
Plaats	Cuijk
x/y coördinaten	188.839/415.627
Code	MK022-000976
Naam object	
Type	Villa
Bouwjaar	Circa 1930
Bijzonderheden	<ul style="list-style-type: none">-Topgevel met baksteenversiering-Samengestelde ramen-Erker-Zadeldak en plat met verbeterde Hollandse pannen

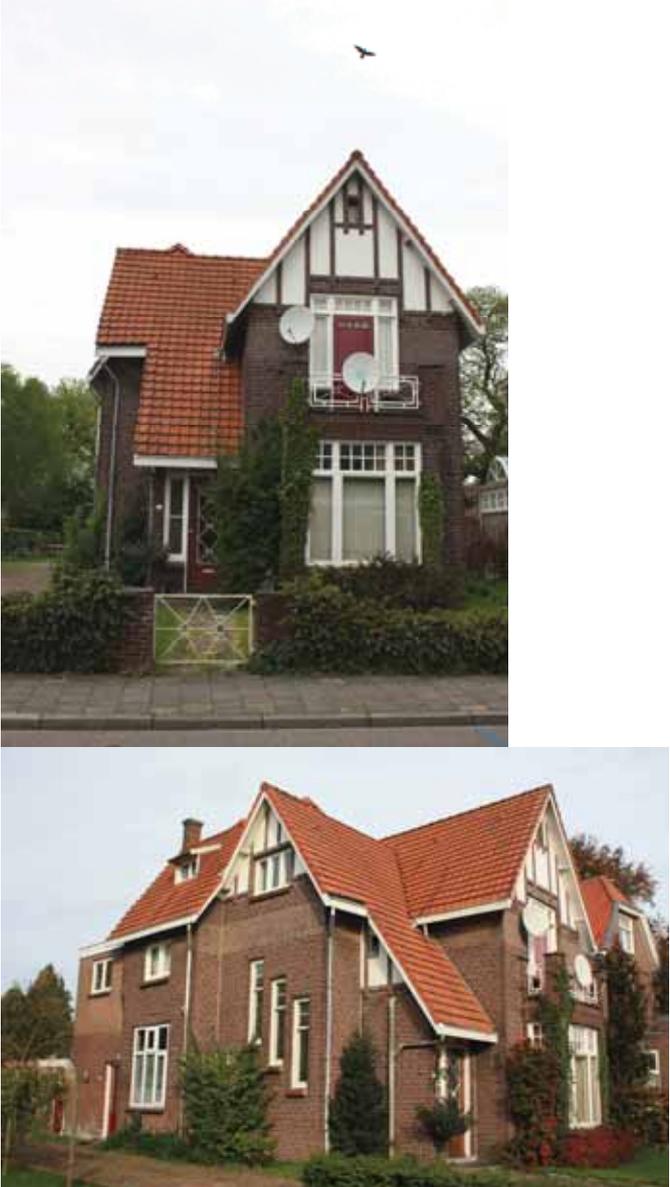
Adres	Stationsstraat 12
Plaats	Cuijk
x/y coördinaten	188.816/415.623
Code	
Naam object	
Type	Woonhuis
Bouwjaar	Circa 1930
Bijzonderheden	<ul style="list-style-type: none">-Baksteendecoraties-Samengestelde vensters-Overkragend zadeldak gedekt met rode Tuile du Nord-pannen-Inpandige entreepartij-Erker

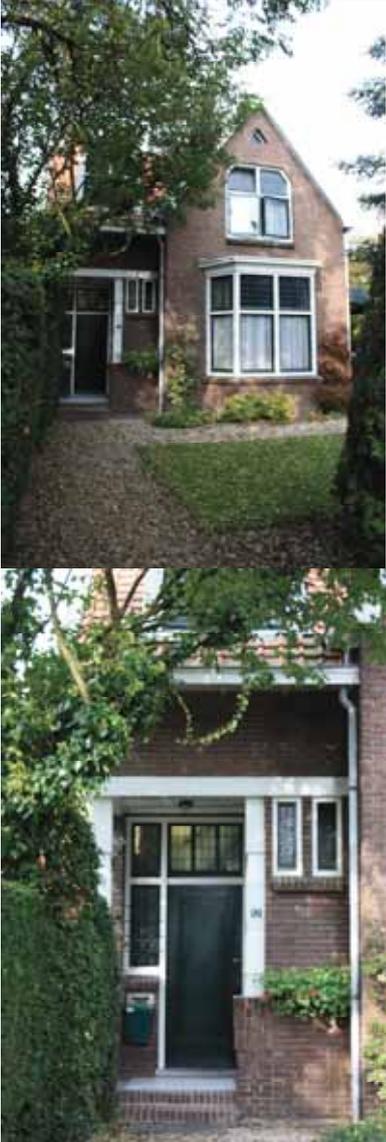
Adres	Stationsstraat 15
Plaats	Cuijk
x/y coördinaten	188.843/415.600
Code	MK022-000980
Naam object	
Type	Villa
Bouwjaar	Circa 1920
Bijzonderheden	<ul style="list-style-type: none">-Baksteen, siermetselwerk-Symmetrische gevel met ingang en baksteenomlijsting-Kruisramen, glas-in-lood bovenlicht-Schilddak met verbeterde Hollandse pannen

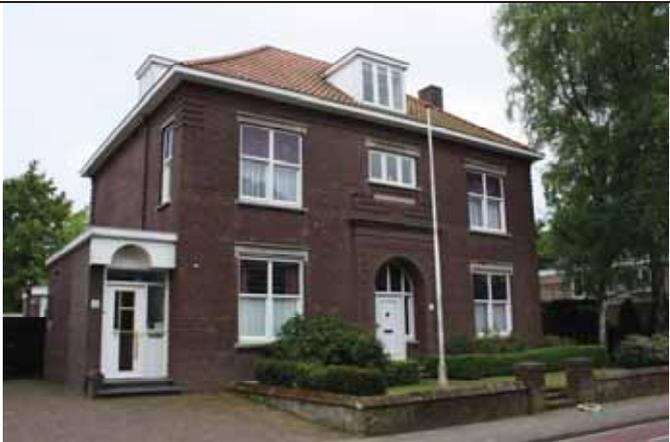
Adres	Stationsstraat 19
Plaats	Cuijk
x/y coördinaten	188.779/415.582
Code	MK022-000981
Naam object	
Type	Villa
Bouwjaar	Circa 1890
Bijzonderheden	<ul style="list-style-type: none"> -Neo-Gotiek -Baksteen, stucornament -Middenrisaliet met topgevel en neogotische details waaronder zuiltjes en leeuwenkoppen -Geblokte raamstrekken en speklagen in stuc -Tympaans met graffito versiering boven de ramen -T-ramen -Afgeplat schilddak met leien

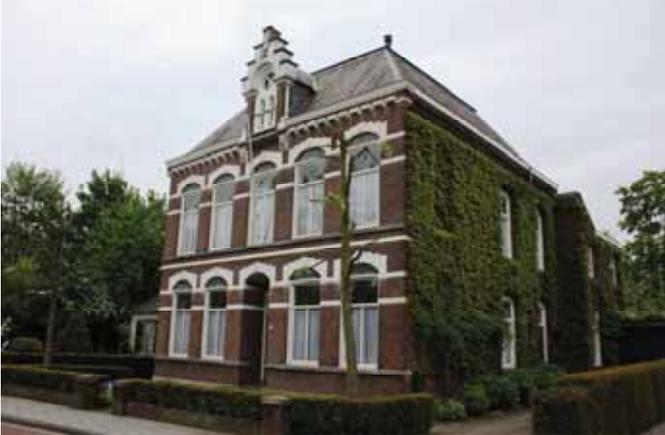
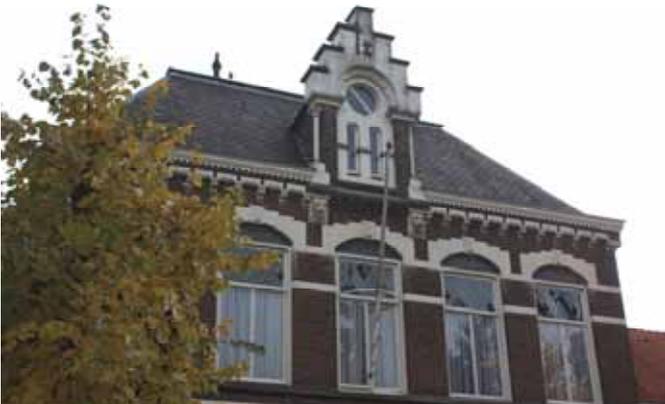
Adres	Stationsstraat 22
Plaats	Cuijk
x/y coördinaten	188.765/415/600
Code	MK022-000977
Naam object	
Type	Woonhuis
Bouwjaar	Circa 1910
Bijzonderheden	<ul style="list-style-type: none">-Baksteen-Topgevel met spitsboognis-Tandlijst onder de overstekende gootlijsten-Zadeldak met verbeterde Hollandse pannen-T-ramen onder segmentbogen-Erker en serre-Paardenkastanje

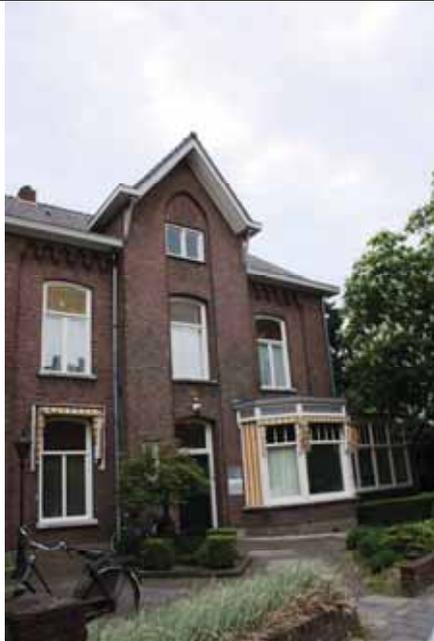
Adres	Stationsstraat 27
Plaats	Cuijk
x/y coördinaten	188.750/415.568
Code	MK022-000982
Naam object	
Type	Woonhuis
Bouwjaar	Circa 1890, verbouwd circa 1960
Bijzonderheden	<ul style="list-style-type: none">-Baksteen-Gewijzigde toogramen-Geblokte ingangsomlijsting-Zadeldak met verbeterde Hollandse pannen

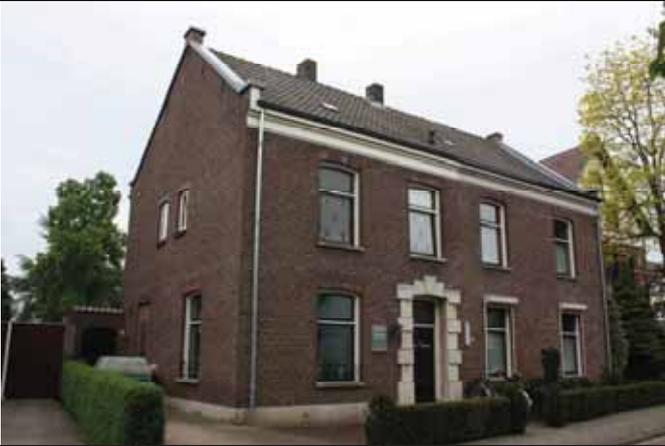
Adres	Stationsstraat 28
Plaats	Cuijk
x/y coördinaten	188.742/415.586
Code	MK022-000978
Naam object	
Type	Woonhuis
Bouwjaar	Circa 1910
Bijzonderheden	<ul style="list-style-type: none">-Baksteen-Gepleisterde speklagen-T-ramen-Mansardedak-Twee paardenkastanjes

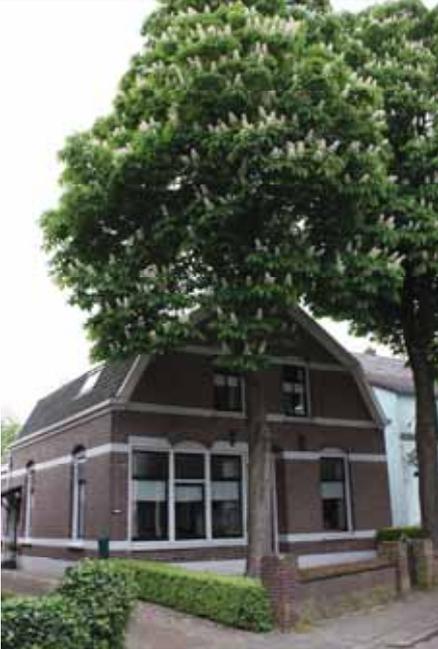
Adres	Stationsstraat 32-34
Plaats	Cuijk
x/y coördinaten	188.719/415.576
Code	MK022-000979
Naam object	
Type	Woonhuizen
Bouwjaar	1914
Bijzonderheden	<ul style="list-style-type: none">-Art nouveau-Afwisseling tussen baksteen en stuclagen-Geglazuurde baksteen in deuroplijstingen-Nieuwe kunstmotieven-Halfronde erker-Jaarsteen, kopje en ornamenttegels-Schuiframen-Zadeldaken met overstek

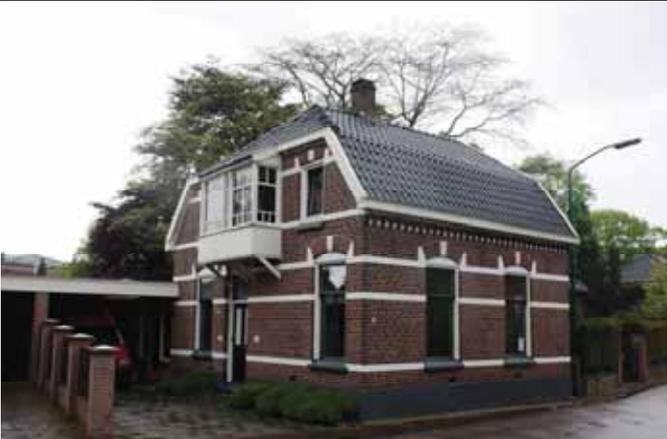
Adres	Vorstendom 9
Plaats	Cuijk
x/y coördinaten	189.041/415.942
Code	
Naam object	
Type	Woonhuis
Bouwjaar	Circa 1930
Bijzonderheden	<ul style="list-style-type: none">-Geleding bouwmassa's-Samengesteld dak met verbeterde Hollandse pannen-Schoorsteen en rond balkon, ter markering van schakeling bouwmassa-Asymmetrische plaatsing vensters, grootte afgestemd op goot-hoogtes-Entree met bakstenen elementen-Garage in expressionistische stijl

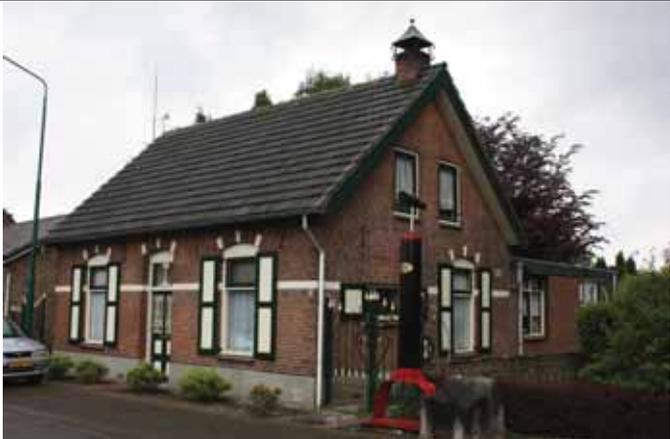
Adres	Wegedoorn 6
Plaats	Cuijk
x/y coördinaten	187.897/416.317
Code	
Naam object	
Type	Langgevelboerderij
Bouwjaar	Circa 1900
Bijzonderheden	<ul style="list-style-type: none"> -Zadeldak met muldenpannen -Gestucte plint -T-ramen en bogen met aanzet- en sluitstenen -Speklagen (witte stuc) -Dakkapellen later geplaatst -Staldeuren vervangen door glazen vensters

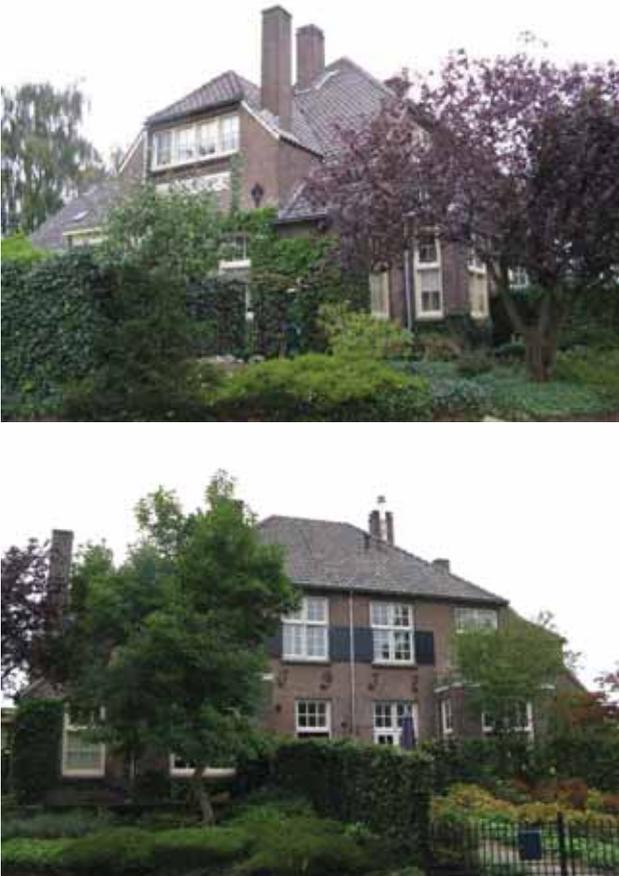
Adres	Beerseweg 4b
Plaats	Haps
x/y coördinaten	187.729/411.387
Code	
Naam object	
Type	Woonhuis
Bouwjaar	Circa 1925
Bijzonderheden	<ul style="list-style-type: none"> -Symmetrische opbouw -Schilddak, gedekt met Hollandse pannen -Blokandversiering onder dakrand -Dubbele erker -Entreepartij met bovengelegen balkon (betonnen vloer) -Glas-in-lood in vernieuwde (deels kunststof) vensters -Baksteendecoraties vensters, entreepartij en balustrade -Betonnen plantenbakken -Stoep met tegels -Aanbouw aan oostzijde

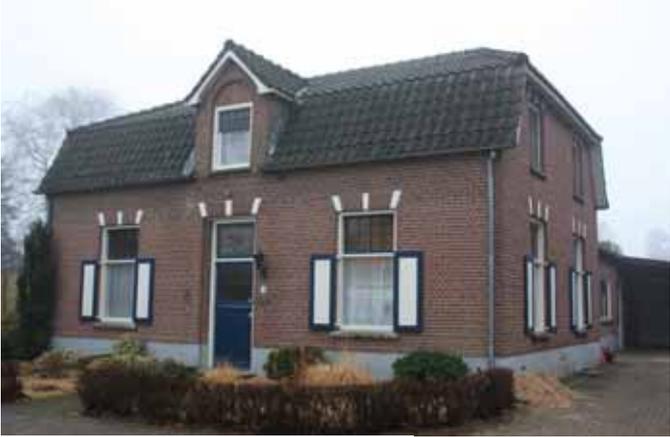
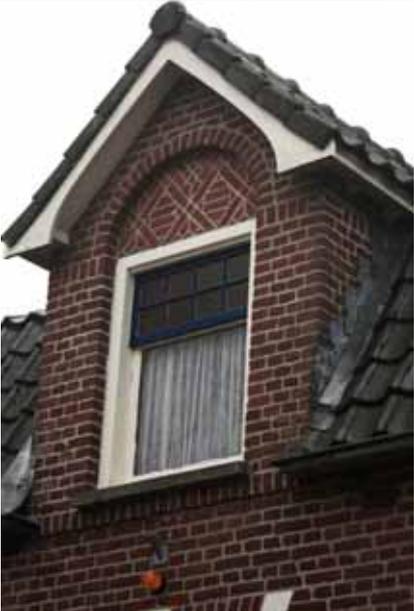
Adres	Beerseweg 13
Plaats	Haps
x/y coördinaten	187.697/411.372
Code	
Naam object	
Type	Woonhuis
Bouwjaar	Circa 1900
Bijzonderheden	<ul style="list-style-type: none"> -Mansardedak met wolfseinden, gedekt met Hollandse pannen (vernieuwd) -Staand metselverband, gepleisterde plint -Natuurstenen brievenbus naast voordeur -Steens dakkapel, met bakstenen sierboog -Bovenramen met roedenverdeling, vensters en voordeur vernieuwd -Hankenammen met aanzet- en sluitstenen boven vensters

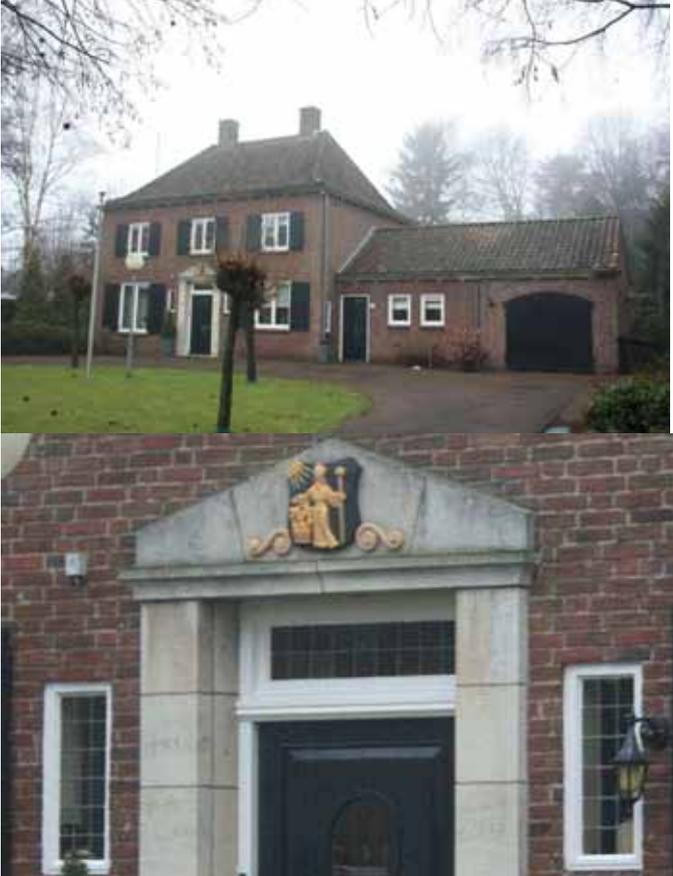
Adres	Beerseweg 13a
Plaats	Haps
x/y coördinaten	187.616/411.409
Code	
Naam object	
Type	Ambtswoning
Bouwjaar	Circa 1950
Bijzonderheden	<ul style="list-style-type: none"> -Traditionalistische stijl -Schilddak met lichte knik, gedekt met Hollandse pannen -Geprofileerde lijstgoot op voluten -Siermetselwerk onder dakrand -Hankammen boven vernieuwde vensters -Natuurstenen omlijsting entree -Glas-in-lood in bovenlicht en kleine ramen naast voordeur -Gemeentewapen Haps in fronton boven voordeur -Garage later aangebouwd -Diepe voortuin

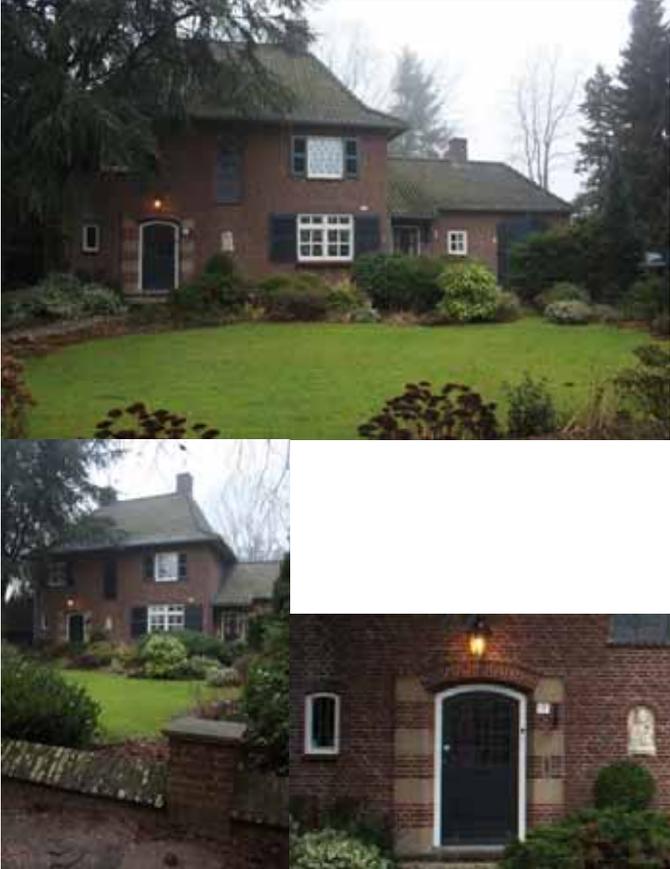
Adres	Beerseweg 13b
Plaats	Haps
x/y coördinaten	187.593/411.421
Code	
Naam object	
Type	Woonhuis
Bouwjaar	Circa 1950
Bijzonderheden	<ul style="list-style-type: none"> -Traditionalistische stijl -Schilddak met lichte knik, gedekt met Hollandse pannen -Metselwerk: Noordsverband -Overhangende dakgoot -Gestreckte boog boven kruisvenster -Entreeomlijsting met natuurstenen blokken en bakstenen boog -Glas-in-lood ramen -Reliëf van Maria met kind naast voordeur -Garage -Diepe voortuin met spar -Bakstenen tuinmuurtje aan wegzijde

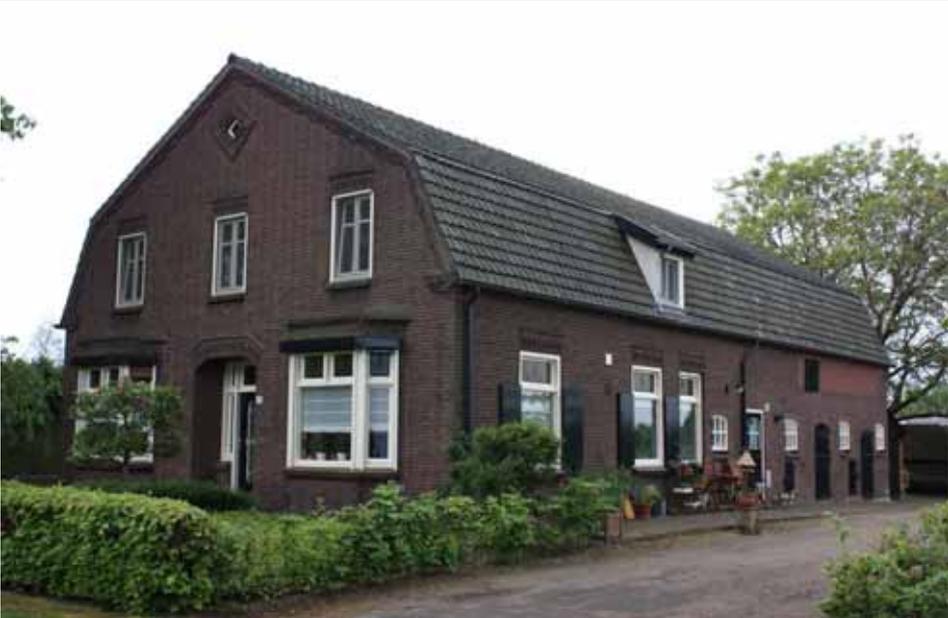
Adres	Beerseweg 29
Plaats	Haps
x/y coördinaten	186.993/411.555
Code	
Naam object	
Type	Boerderij
Bouwjaar	1920-1930
Bijzonderheden	<ul style="list-style-type: none">-Mansardekap met muldenpannen-Bakstenen sierrand langs topgevel-Hooiluik-Twee erkers en portiek-Bakstenen versiering boven vensters-Schuiframen met glas-in-lood-Betonnen stalramen-Staldeur verwijderd

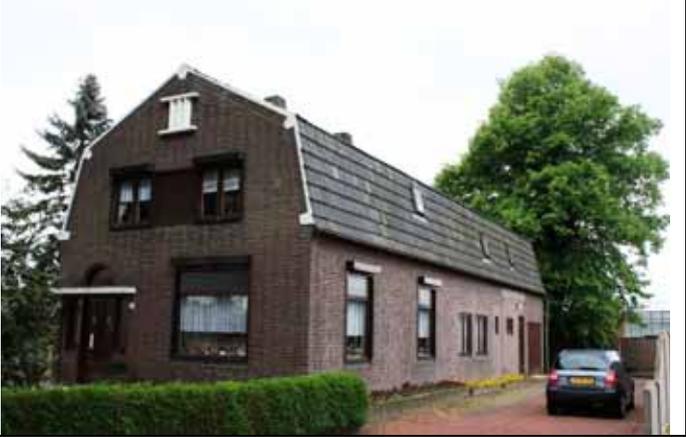
Adres	Beerseweg 31
Plaats	Haps
x/y coördinaten	186.587/411.813
Code	
Naam object	
Type	Boerderij
Bouwjaar	1920-1930
Bijzonderheden	<ul style="list-style-type: none">-Mansardekap met muldenpannen-Betonnen en bakstenen sierrand langs topgevel-Entree met bakstenen rondboog en horizontale betonnen overkraging-Stal deur verwijderd

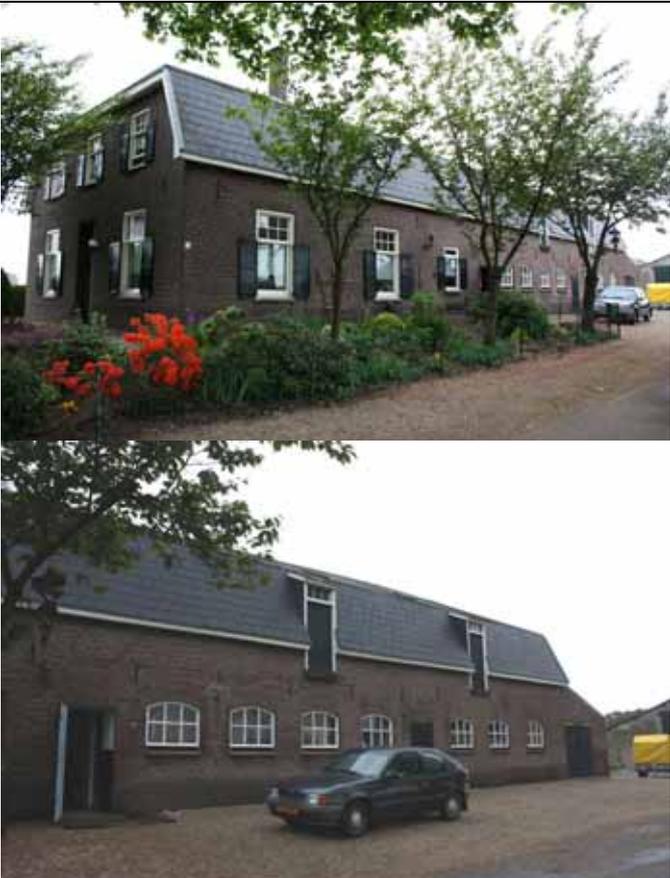
Adres	Beverkolksestraat 1
Plaats	Haps
x/y coördinaten	186.232/412.173
Code	
Naam object	
Type	Boerderij
Bouwjaar	1920-1930
Bijzonderheden	<ul style="list-style-type: none">-Mansardekap met wolfseinden-Lijstgoot-Eternietleien-Hooiluik-Getoogde stalvensters, woongedeelte met schuiframen en luiken-Twee hooiluiken-Markante ligging langs weg

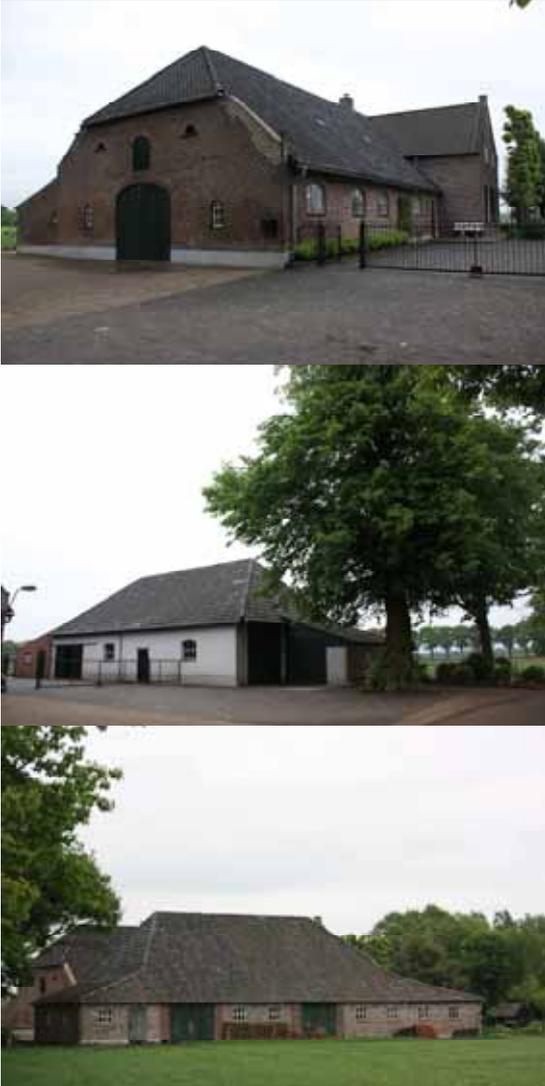
Adres	Beverkolksestraat 4
Plaats	Haps
x/y coördinaten	186.412/412.241
Code	MK046-000346
Naam object	
Type	T-boerderij en langsdeelschuur
Bouwjaar	19 ^e eeuw
Bijzonderheden	<ul style="list-style-type: none"> -Baksteen -Middenrisaliet met topgevel -Siermetselwerk in gele steen -T-ramen -Gewijzigde goten -Sierhek in de voordeur -Mansardedak, gedekt met oud-Hollandse en muldenpannen -Schuur met deeldeuren, schilddak, gedekt met oud-Hollandse en muldenpannen

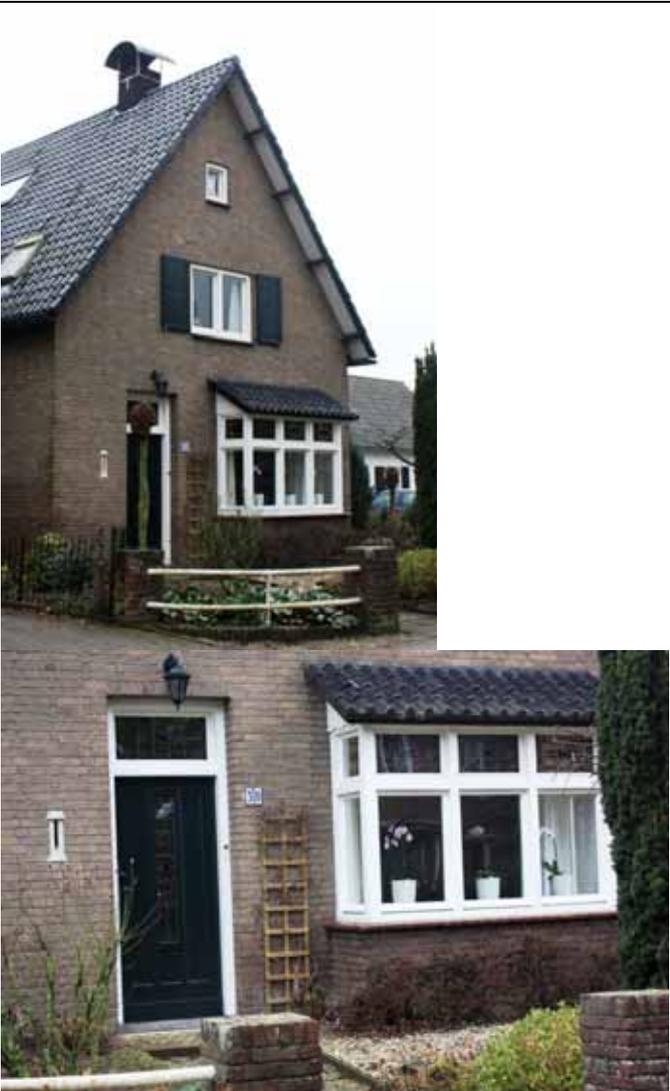
Adres	Burgemeester Moorenstraat 32
Plaats	Haps
x/y coördinaten	188.143/411.092
Code	
Naam object	
Type	Woonhuis
Bouwjaar	Circa 1930
Bijzonderheden	<ul style="list-style-type: none"> -Zadeldak, gedekt met Hollandse pannen -Overhangende lijstgoot -Vlechtingen in topgevel -Plint in donker baksteen -Hankenammen boven vensters -Betonnen afdak boven voordeur -Natuurstenen brievenbus naast voordeur

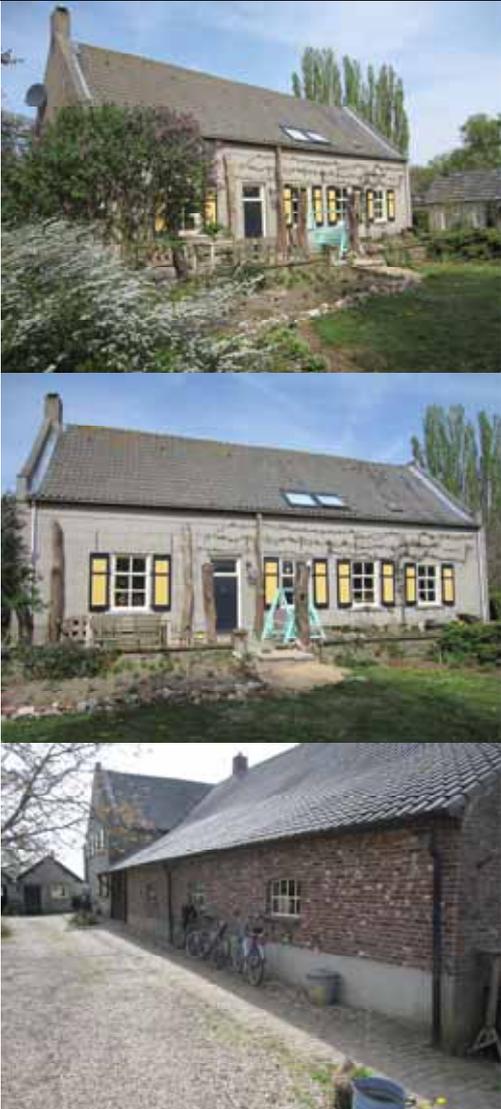
Adres	Cinquantstraat 4
Plaats	Haps
x/y coördinaten	186.821/412.115
Code	MK046-000348
Naam object	
Type	T-boerderij
Bouwjaar	1730
Bijzonderheden	<ul style="list-style-type: none"> -Baksteen, gepleisterd in blokverband -Vier- en zesruits schuiframen (vernieuwd) -Zadeldak en wolfsdak, gedekt met verbeterde Hollandse pannen -Bedrijfsgebouwe geheel vernieuwd -Schuur onder schilddak, golfplaat, verbouwd tot stal -Jaarankers

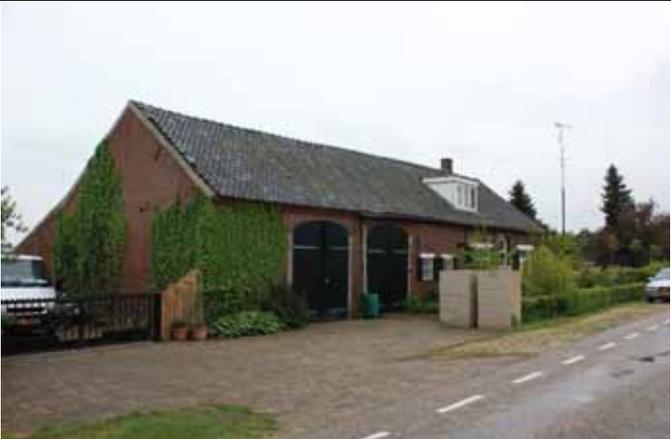
Adres	Cuijksedijk 8
Plaats	Haps
x/y coördinaten	188.738/412.894
Code	
Naam object	
Type	Boerderij
Bouwjaar	1900-1920
Bijzonderheden	<ul style="list-style-type: none">-Zadeldak met inwendige knik, gedekt met Hollandse pannen-Blokandversiering fries-Twee staldeuren-Betonnen stalramen en lateien-Dakkapel later toegevoegd-Vensters woongedeelte vervangen (kunststof)

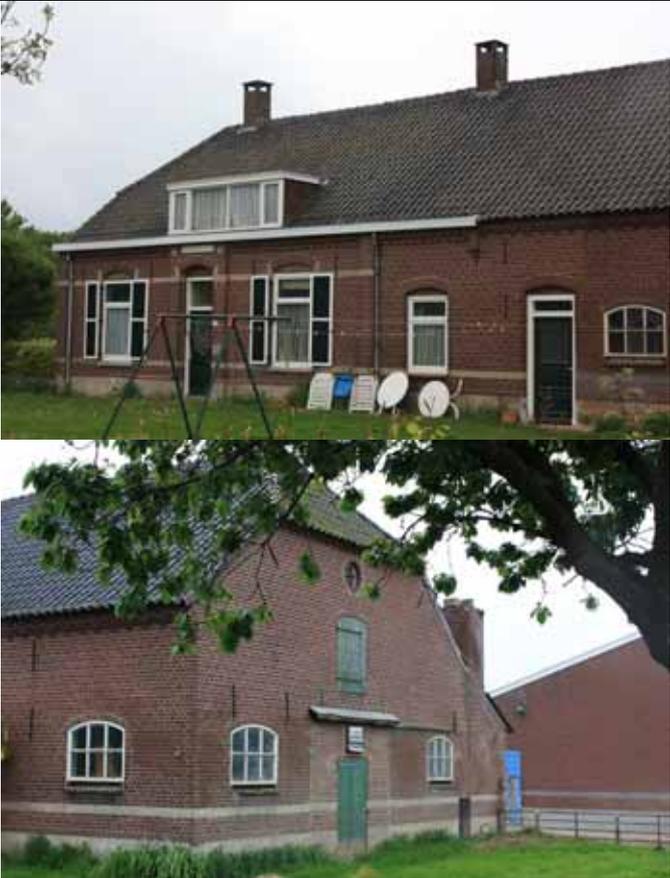
Adres	Cuijksedijk 25
Plaats	Haps
x/y coördinaten	188.525/412.435
Code	
Naam object	
Type	Boerderij
Bouwjaar	1900-1920
Bijzonderheden	<ul style="list-style-type: none">-Zadeldak met inwendige knik en wolfseinden, gedekt met Hollandse pannen-Blokandversiering fries-Speklagen aansluitend op segmentbogen met hoekstenen-Betonnen stalramen-Dakkapel later toegevoegd

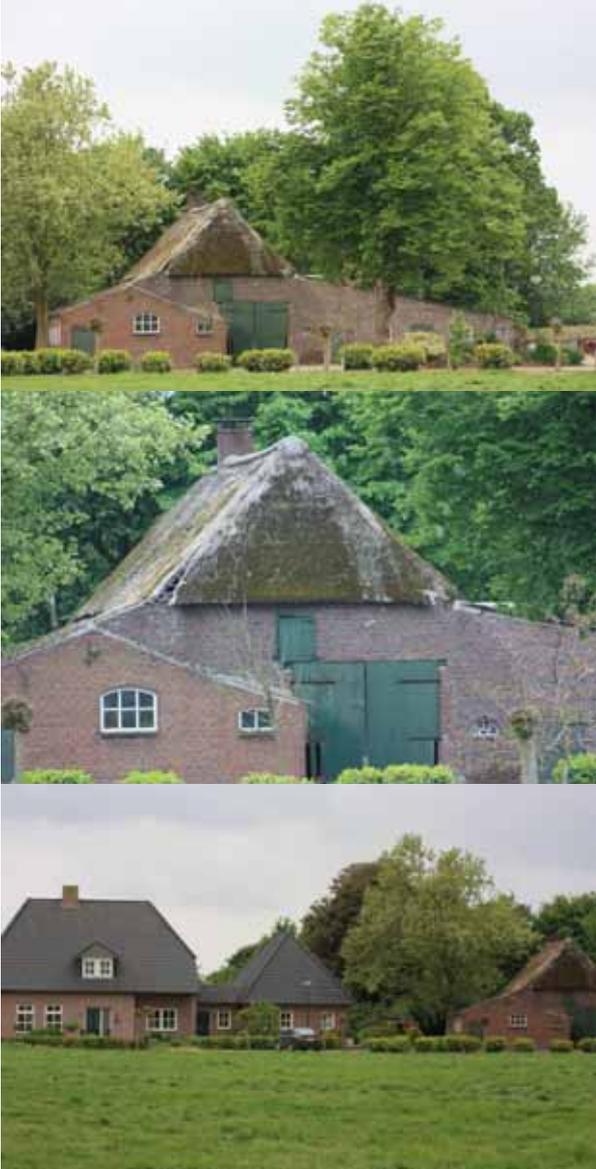
Adres	De Bengels 2/4
Plaats	Haps
x/y coördinaten	189.285/410.880
Code	
Naam object	
Type	Boerderij
Bouwjaar	1850-1900
Bijzonderheden	<ul style="list-style-type: none">-Zadeldak gedekt met riet en muldenpannen-T-raam met roedenverdeling in bovenraam-Deeldeuren in korte gevel-Uitbouw aan de westzijde-Markante beplanting van lindebomen op erf

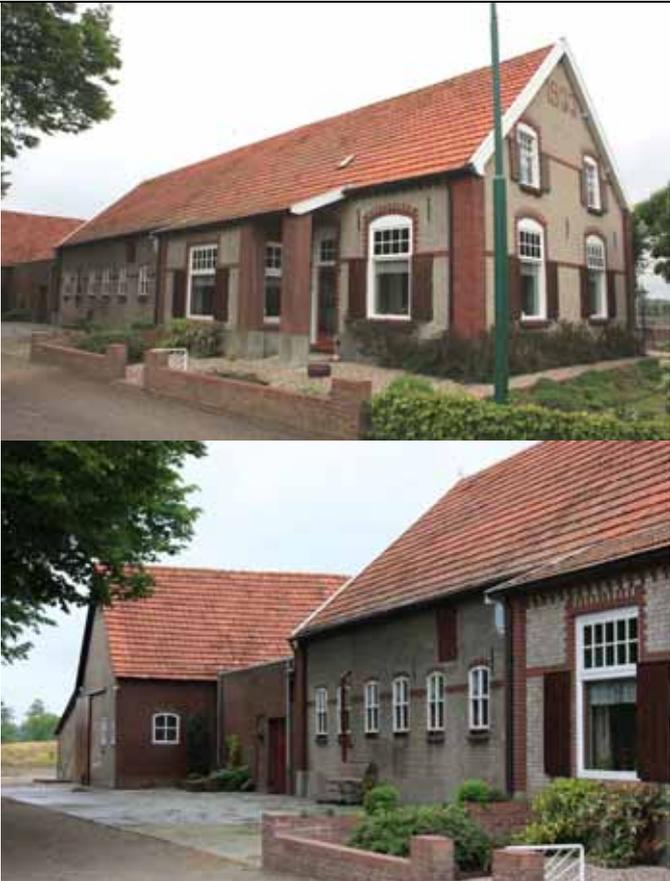
Adres	Dorsheseweg 4
Plaats	Haps
x/y coördinaten	186.240/413.019
Code	
Naam object	
Type	Boerderij
Bouwjaar	1922
Bijzonderheden	<ul style="list-style-type: none"> -Overkragend zadeldak met muldenpannen -Witte baksteen, Siermetselwerk met rode baksteen -Jaartal 1922 in topgevel gemetseld -Getoogde vensters en luiken -Schuiframen, bovenramen met roedenverdeling -Erker en afdak bij entree woongedeelte -Schuur met zadeldak, gedekt met muldenpannen

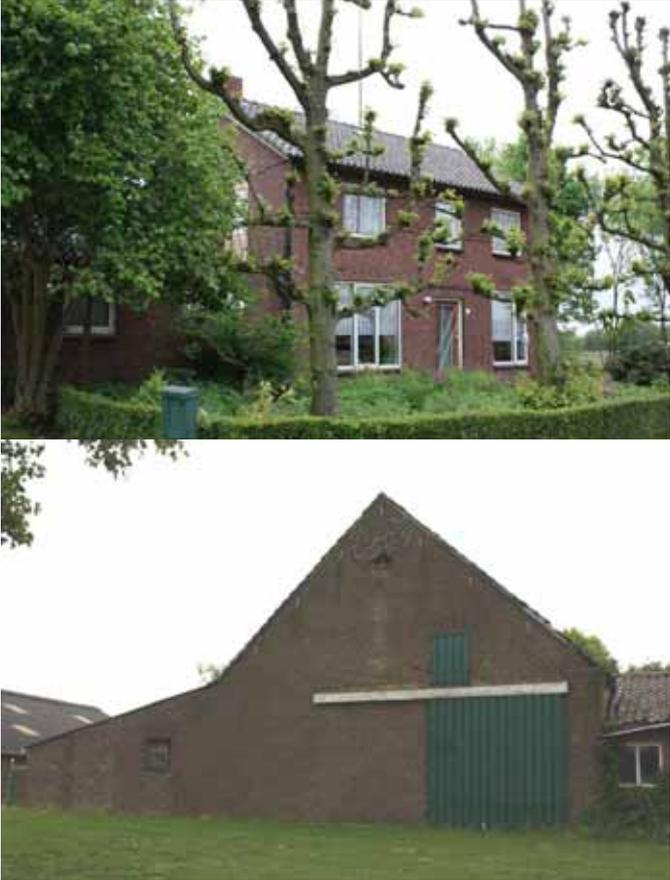
Adres	Dorsheseweg 6
Plaats	Haps
x/y coördinaten	186.067/413.413
Code	
Naam object	
Type	Boerderij
Bouwjaar	1940-1950
Bijzonderheden	<ul style="list-style-type: none"> -Afzonderlijk woonhuis door tussenruimte verbonden met oudere stal -Woonhuis met overkragend zadeldak, gedekt met verbeterde Hollandse pannen -Stal uit jaren 20 van de vorige eeuw, zadeldak met inwendige knik, gedekt met muldenpannen -Stal met schuifdeur -Markante ligging in bocht weg

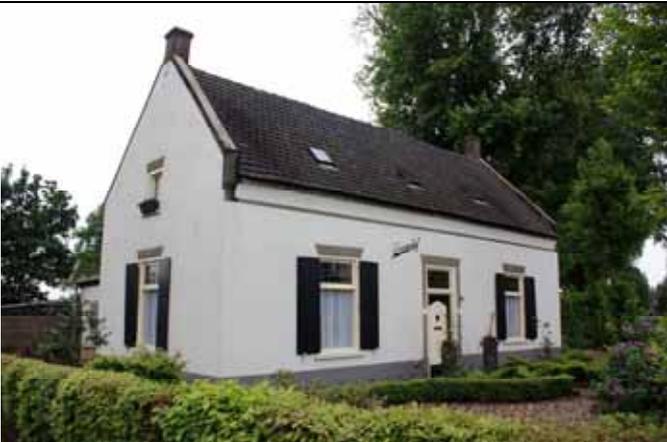
Adres	Gravenhof 1
Plaats	Haps
x/y coördinaten	187.817/410.877
Code	MK046-000352
Naam object	Gravenhof
Type	Woonhuis
Bouwjaar	Eind 19e eeuw
Bijzonderheden	<ul style="list-style-type: none">-Gepleisterd en gewitte baksteen-Vereenvoudigde schuiframen, luiken-Zadeldak, kruispannen-Restant van een mogelijk oudere T-boerderij

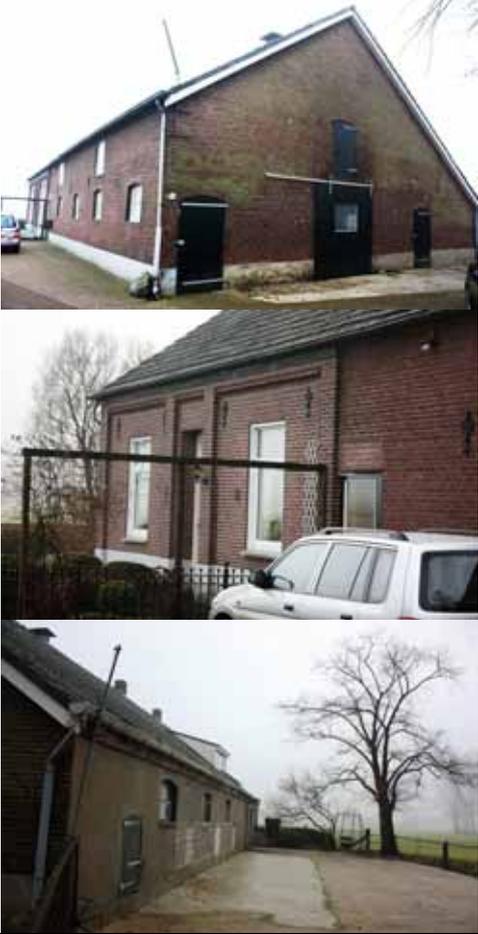
Adres	Gravenhof 3
Plaats	Haps
x/y coördinaten	187.856/410.852
Code	
Naam object	
Type	Boerderij
Bouwjaar	Circa 1900
Bijzonderheden	<ul style="list-style-type: none"> -Asymmetrisch zadeldak, gedekt met muldenpannen -Muurlisenen woongedeelte -Gepleisterd aan zuidzijde -Twee hooiluiken onder dakrand; een in achtergevel -Gepleisterde plint -Sierankers -Metalen stalramen vervangen aan noordzijde vervangen door betonnen -Roldeur en twee staldeuren in achtergevel -Hollandse stal
