Actualisatie lijst karakteristieke objecten

Gemeente Cuijk

‘Het uitvoeren van een cultuurhistorische inventarisatie ten behoeve van een actualisatie van de lijst van karakteristieke objecten van de gemeente Cuijk.’

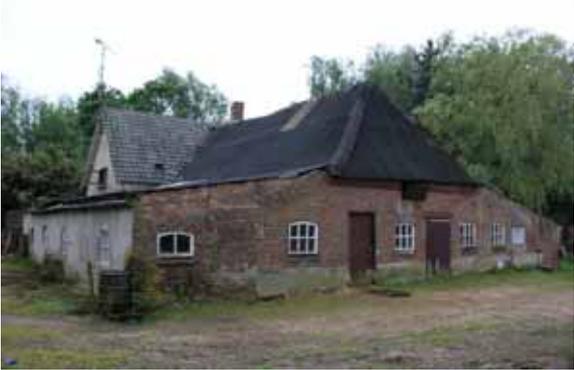
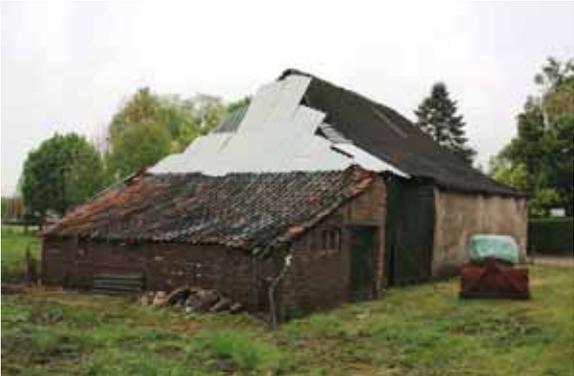
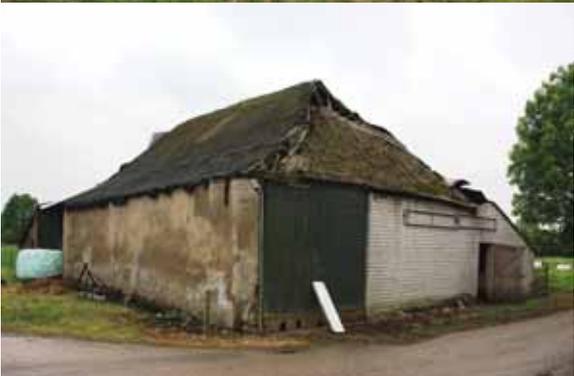
Adres	Haringsestraat 4
Plaats	Haps
x/y coördinaten	188.046/412.357
Code	
Naam object	
Type	T-boerderij met (Vlaamse) schuur
Bouwjaar	1850-1900
Bijzonderheden	<ul style="list-style-type: none"> -Woongedeelte met zadeldak, gedekt met Hollandse pannen -Stalgedeelte met enkelzijdig schilddak, gedekt met golfsplaten en geknikt -Blok- en muizentandversiering -Betonnen stalramen en getoogde vensters -(Vlaamse) schuur met schilddak, gedekt met golfplaten -Aanbouw onder lessenaardak, gedekt met oud-Hollandse pannen

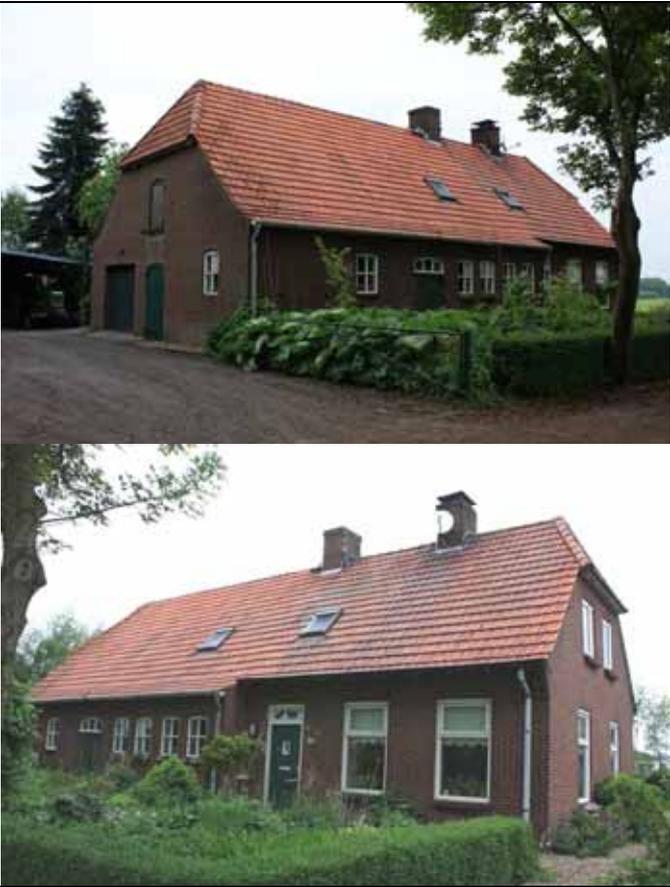
Adres	Kalkhofseweg 28
Plaats	Haps
x/y coördinaten	187.478/412.780
Code	
Naam object	
Type	Boerderij
Bouwjaar	1800-1850
Bijzonderheden	<p><u>Stalgedeelte</u></p> <ul style="list-style-type: none"> -Wolfsdak met Tuile du Nord -Vlechtingen en korfboog in achtergevel -Staldeuren onder korfboog verdwenen -Schuifdeuren en stalramen vermoedelijk in jaren 20 van de vorige eeuw aangebracht <p><u>Woongedeelte</u></p> <ul style="list-style-type: none"> -Beoordeling op afstand, bemoeilijkt door begroeiing

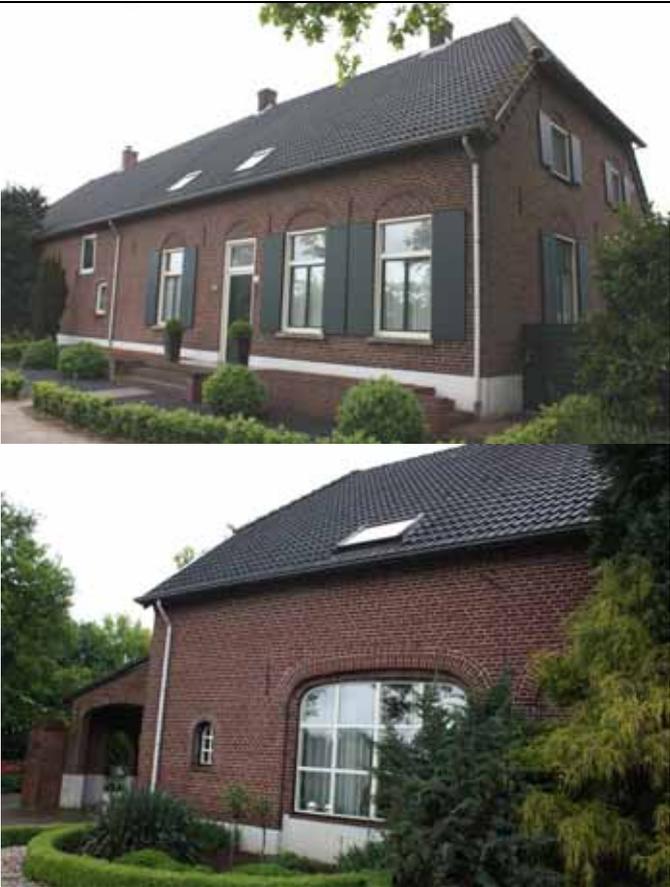
Adres	Kalkhofseweg 53
Plaats	Haps
x/y coördinaten	187.488/413.218
Code	
Naam object	
Type	T-boerderij
Bouwjaar	1800-1850
Bijzonderheden	<ul style="list-style-type: none">-Wolfsdak met riet, stalgedeelte met riet en muldenpannen-Bovenlicht boven voordeur met levensboom-Vernieuwde ramen, hanenkammen boven vensters-Leilinden voor woonhuis-Gemoderniseerd met behoud karakteristiek

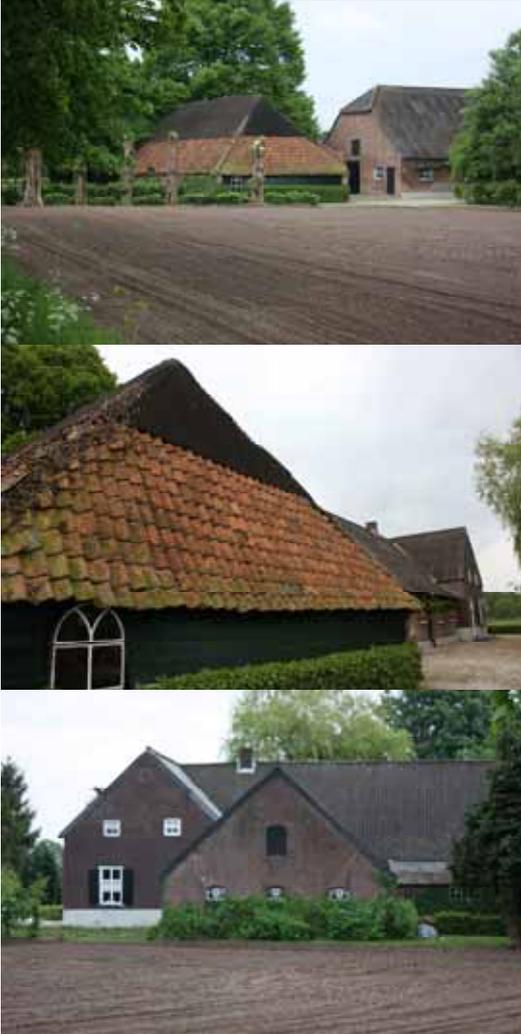
Adres	Kampsestraat 44
Plaats	Haps
x/y coördinaten	187.272/411.157
Code	MK046-000355
Naam object	
Type	T-boerderij
Bouwjaar	Eind 19e eeuw
Bijzonderheden	<ul style="list-style-type: none"> -Baksteen -Zijgevel gepleisterd, rood geverfd -Gebint verdwenen -Zesruits schuiframen -Zadel- en wolfdak, gedekt met golfplaten -Langsdeelschuur onder schilddak. Golfplaat en oud Hollandse pan. Deels oud stenen muurwerk. Gebint aanwezig -Treurwilg circa 175 en twee linden circa 125 cm. omtrek

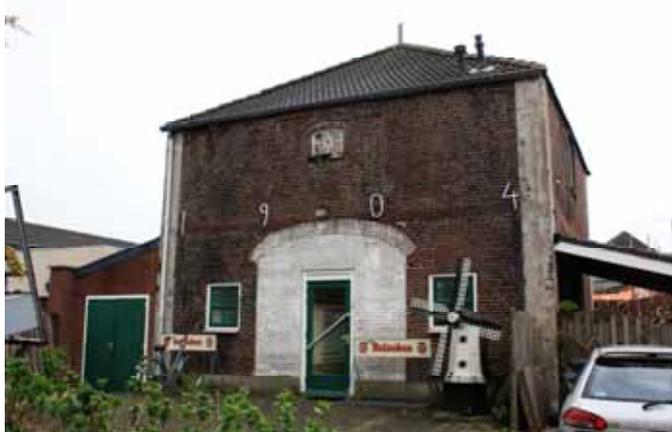
Adres	Kerkstraat 4
Plaats	Haps
x/y coördinaten	187.879/411.068
Code	MK046-000356
Naam object	
Type	Molenrestant
Bouwjaar	1904, verbouwd 1942
Bijzonderheden	<ul style="list-style-type: none">-Vierkant bakstenen gebouw met gepleisterde hoeklisenen en jaarankers-De onderbouw van een overigens verdwenen achtkantige stellingkorenmolen-Tentdak, Tuile du Nord met piron-Gedenksteen Janssen. Na 1942 gesloopt op de onderbouw na

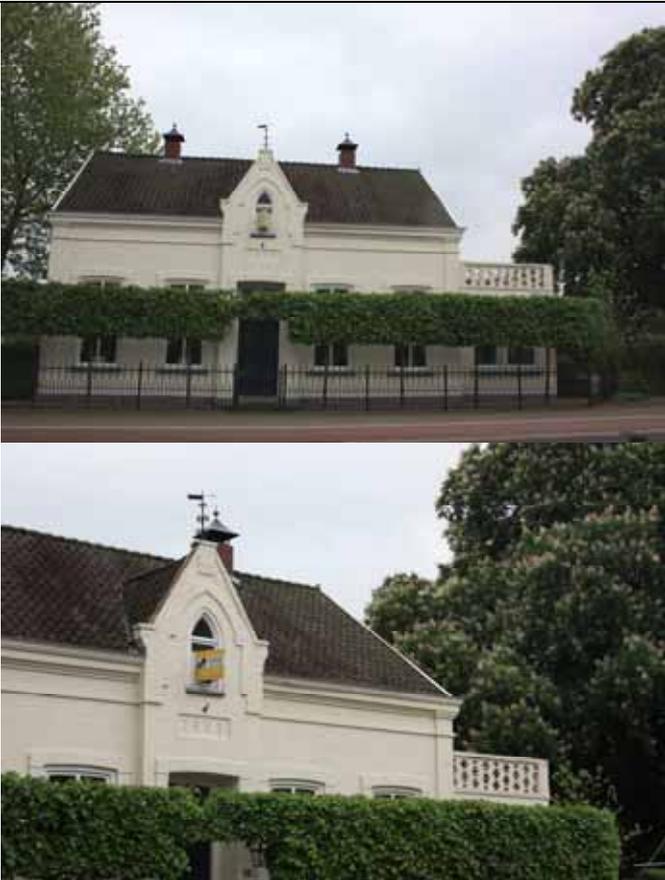
Adres	Kerkstraat 12
Plaats	Haps
x/y coördinaten	187.875/411.156
Code	MK046-000357
Naam object	
Type	Woonhuis
Bouwjaar	1886
Bijzonderheden	<ul style="list-style-type: none"> -Baksteen, gewit -Hoeklisenen en middenrisaliet met topgevel en jaartalsteen -Getoogde zesruits schuiframen -In de achtergevel ijzeren rozetraam -Zadeldak, oud Hollandse pan -Geschulpte windveren -Paardenkastanje circa 200 cm. omtrek

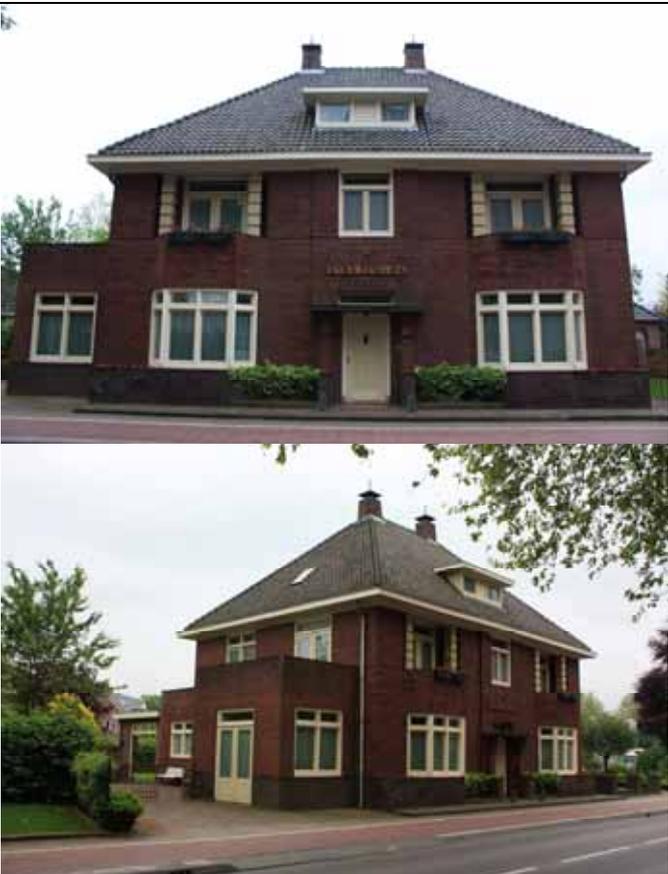
Adres	Kerkstraat 18
Plaats	Haps
x/y coördinaten	187.899/411.296
Code	MK046-000358
Naam object	
Type	Brouwerijcomplex
Bouwjaar	Circa 1920
Bijzonderheden	<ul style="list-style-type: none"> -Baksteen -Deels symmetrische opbouw met erkers en balkon -Brede overstekende lijstgoot -Aangebouwde serre -Schilddak, verbeterde Hollandse pan

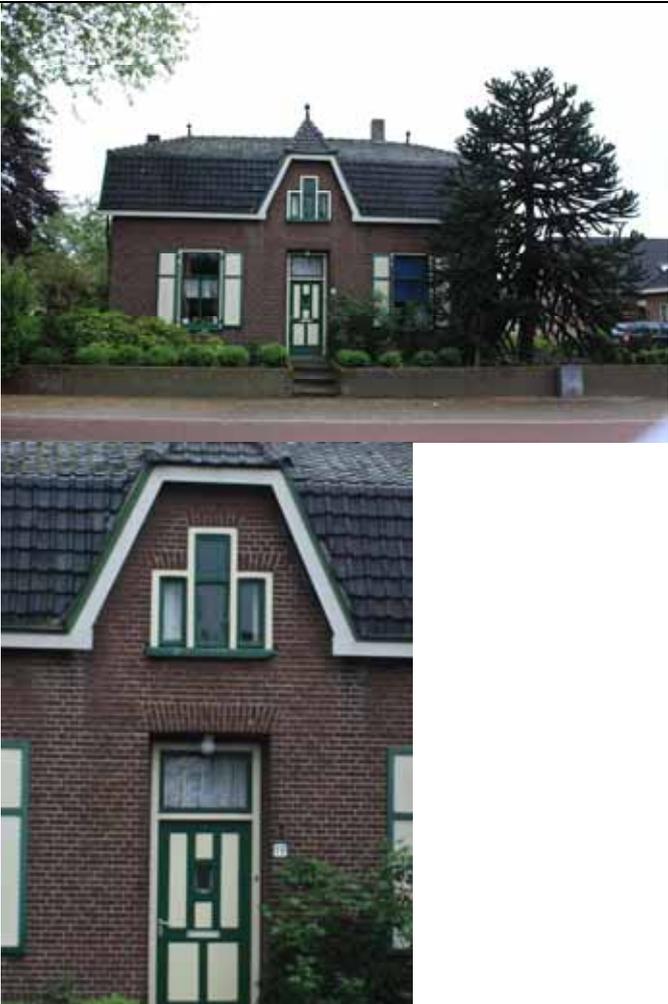
Adres	Klaasstokseweg 7
Plaats	Haps
x/y coördinaten	187.144/413.325
Code	
Naam object	
Type	Boerderij
Bouwjaar	1900-1915
Bijzonderheden	<ul style="list-style-type: none"> -Wolfsdak -Woongedeelte Tuile du Nord, stalgedeelte golfplaat -Getoogde vensters met doorlopende speklaag -Halfsteens rollaag boven betonnen stalvensters -Betonnen lateien boven staldeuren -Twee hooiluiken -Vernieuwde ramen en dakkapellen toegevoegd

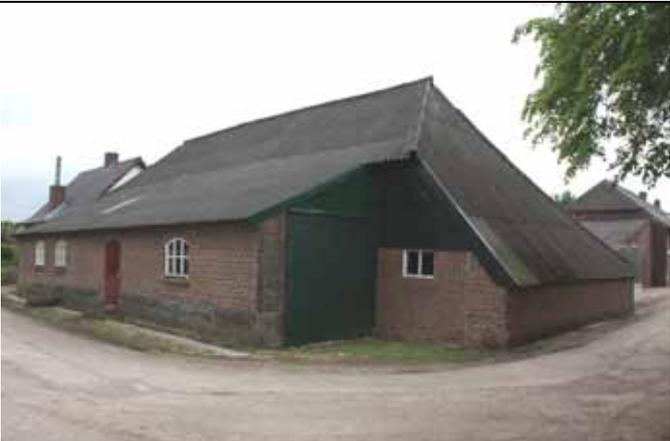
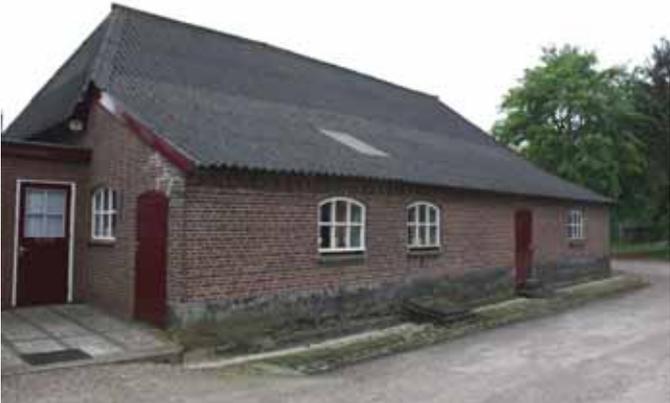
Adres	Klaasstokseweg 9
Plaats	Haps
x/y coördinaten	187.120/413.371
Code	
Naam object	
Type	Vlaamse schuur
Bouwjaar	1900-1920
Bijzonderheden	<ul style="list-style-type: none"> -Geknikt wolfsdak, met golfplaten gedekt -Deeldeuren in zijbeuk -Betonnen stalramen -Halfsteens rollaag boven vensters -Woongedeelte vervangen -Gierput

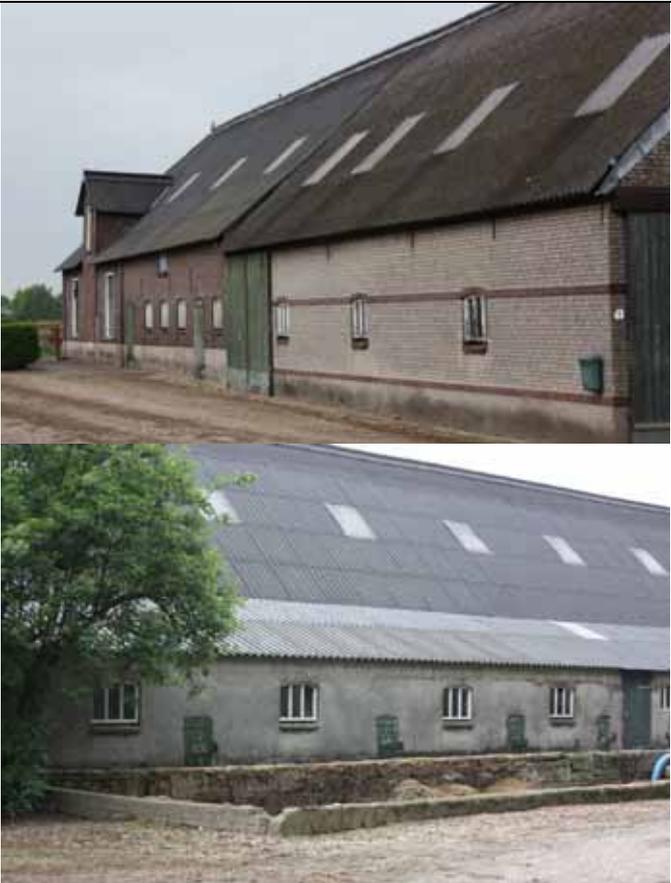
Adres	Lokkantseweg 1
Plaats	Haps
x/y coördinaten	187.985/410.503
Code	
Naam object	
Type	Boerderij
Bouwjaar	1900-1910
Bijzonderheden	<ul style="list-style-type: none"> -Wolfsdak met golfplaten -Woongedeelte met middenrisaliet -Stalgedeelte, witte baksteen met speklaag van rode baksteen -Schuur, zadeldak met muldenpannen -Betonnen stalramen -Twee schuifdeuren in stalgedeelte

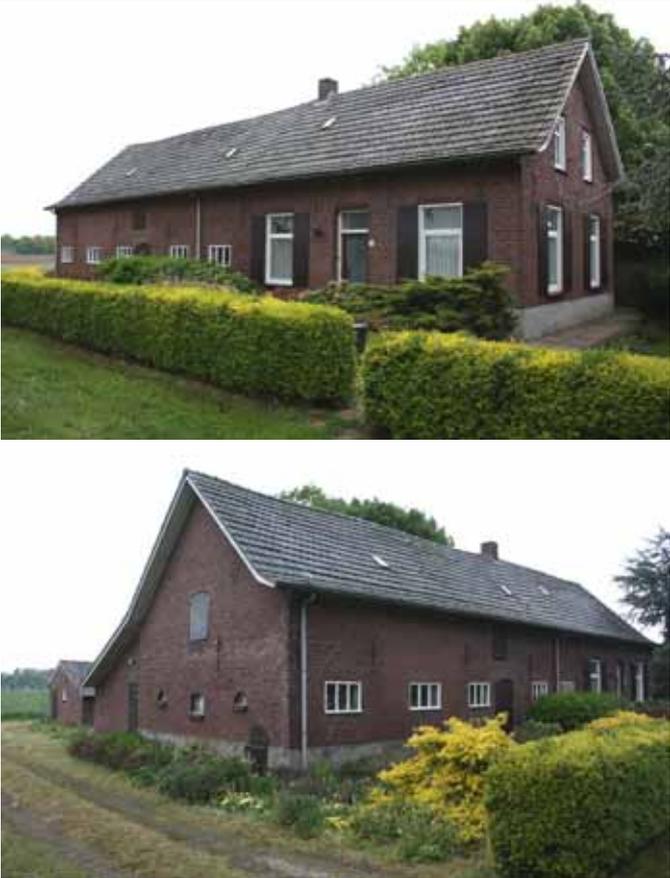
Adres	Lokkantseweg 2
Plaats	Haps
x/y coördinaten	187.902/410.467
Code	
Naam object	
Type	Boerderij
Bouwjaar	1920-1930
Bijzonderheden	<ul style="list-style-type: none">-Overkragend zadeldak met inwendige knik, gedekt met muldenpannen-Staldeuren vermoedelijk in jaren 30 van de vorige eeuw verwijderd, drielichtvensters in stalgedeelte-Ramen woonhuis vervangen

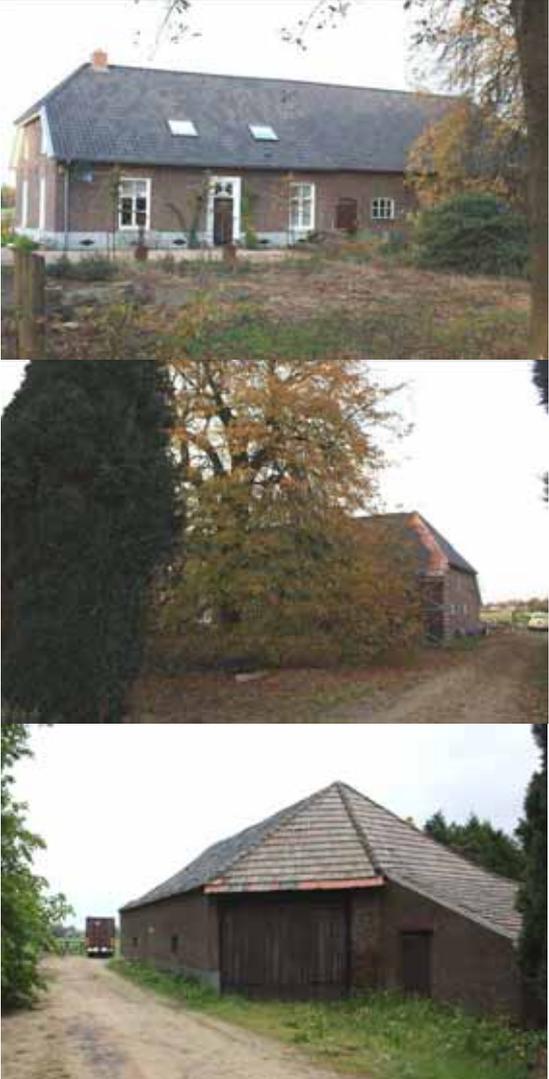
Adres	Lokkantseweg 3
Plaats	Haps
x/y coördinaten	188.189/410.530
Code	
Naam object	
Type	Boerderij en schuur
Bouwjaar	Circa 1900
Bijzonderheden	<ul style="list-style-type: none"> -Wolfsdak (vernieuwd) -Bakstenen sierranden in korte gevel -Hankenammen boven vensters woongedeelte -Vernieuwde ramen -Jaren '20/'30 deur, betonnen stucrand om deurlijst -Levensboom in bovenlicht -Gestucte plint -Betonnen stalvensters met zes ruiten, halfsteens rollagen -Schuur, zadeldak met muldenpannen, asymmetrische opzet met inspringing in de kopgevel voor hoge deeldeuren

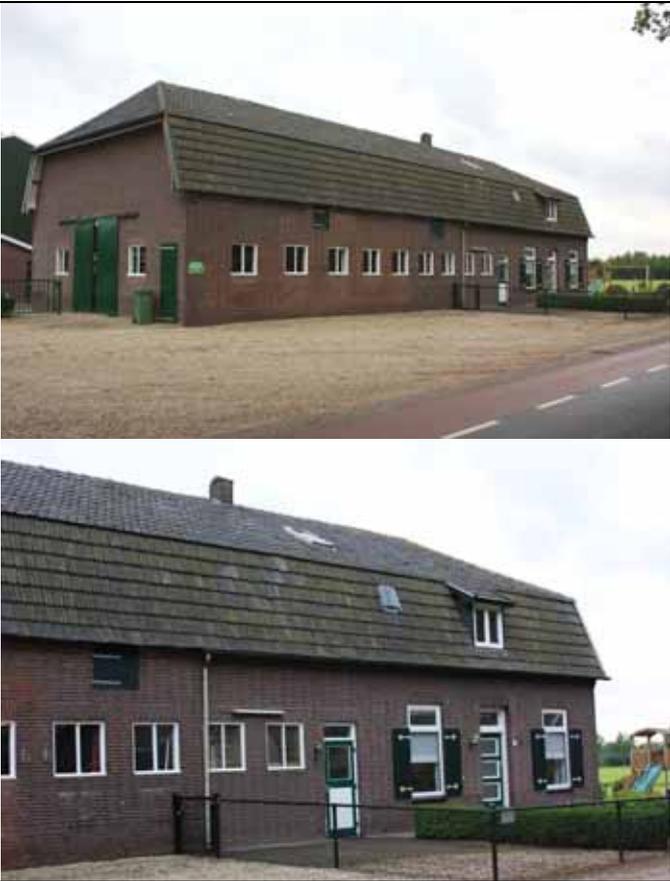
Adres	Lokantseweg 4
Plaats	Haps
x/y coördinaten	188.422/410.472
Code	
Naam object	
Type	Boerderij
Bouwjaar	1920-1930
Bijzonderheden	<ul style="list-style-type: none">-Overkragende mansardedak met wolfseinden, gedekt met muldenpannen-Schuifdeuren stal in korte gevel-Halfsteens rollaag

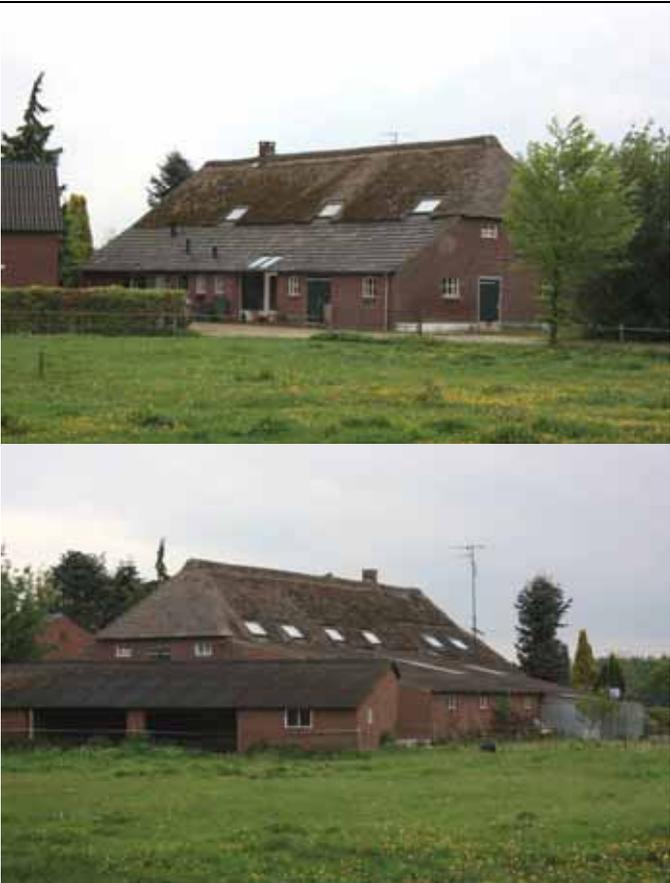
Adres	Lokkantseweg 7
Plaats	Haps
x/y coördinaten	188.659/410.537
Code	
Naam object	
Type	Hallehuisboerderij
Bouwjaar	1800-1900
Bijzonderheden	<ul style="list-style-type: none">-Wolfsdak, gedekt met riet en muldenpannen-Zijgevel vervangen (vermoedelijk jaren 30 van de vorige eeuw), aan oostzijde uitbouw onder golfplatendak-Betonnen stalramen

The image block contains two photographs of a traditional Dutch hallehuisboerderij. The top photograph shows a side view of the building, highlighting its thatched roof with several skylights and a gable extension on the right side. The bottom photograph shows a front view of the same building, emphasizing its long profile and the gable end. Both photos show the building situated in a grassy field with trees in the background.

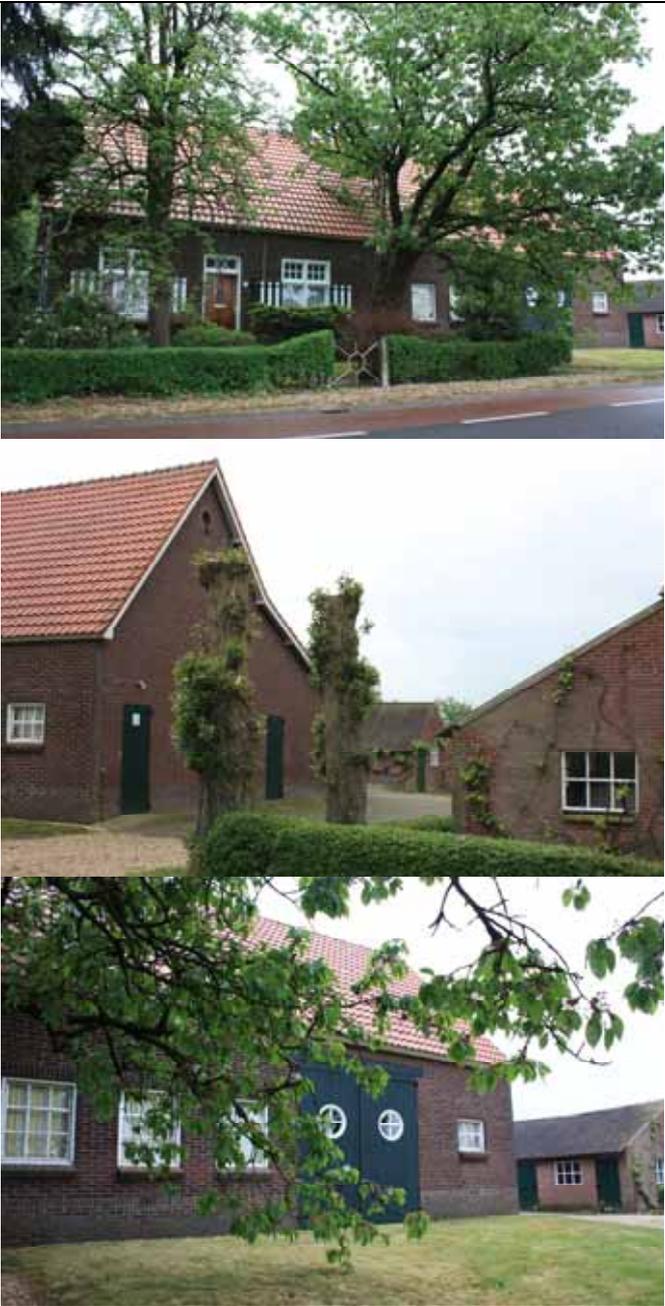
Adres	Lokkantseweg 17
Plaats	Haps
x/y coördinaten	189.572/410.602
Code	
Naam object	
Type	Boerderij
Bouwjaar	1920-1930
Bijzonderheden	<ul style="list-style-type: none"> -Mansardedak met Tuile du Nord (nieuwe pannen) -Schuifdeuren stal in korte gevel -Gietijzeren stalramen -Halfsteens rollaag -Aanbouw onder lessenaarsdak met betonnen latei boven klapdeuren

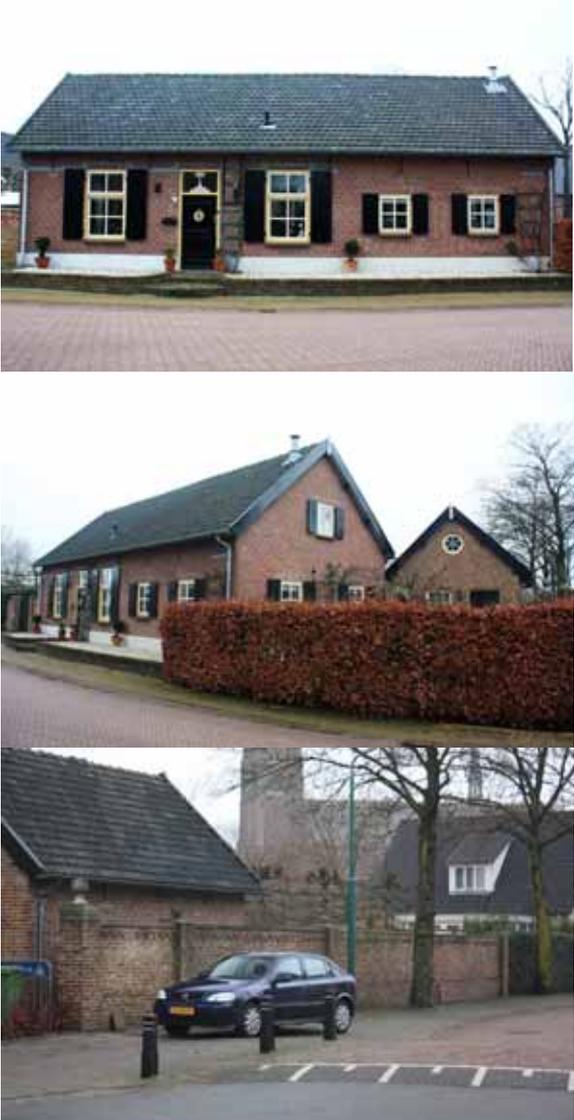
Adres	Marijkeplein 10
Plaats	Haps
x/y coördinaten	187.921/411.147
Code	
Naam object	
Type	Woonhuis
Bouwjaar	Circa 1925
Bijzonderheden	<ul style="list-style-type: none"> -Mansardekap met wolfseinden, gedekt met Tule du Nord -Erker -Gepotdekselde planken tussen vensters bovenverdieping -Afwijkende baksteen plint -Bakstenen decoraties (Expressionistische stijl) -Afdak boven entree, hardstenen brievenbus -Glas-in-lood bovenvensters -Twee bakstenen pilaren in voortuin

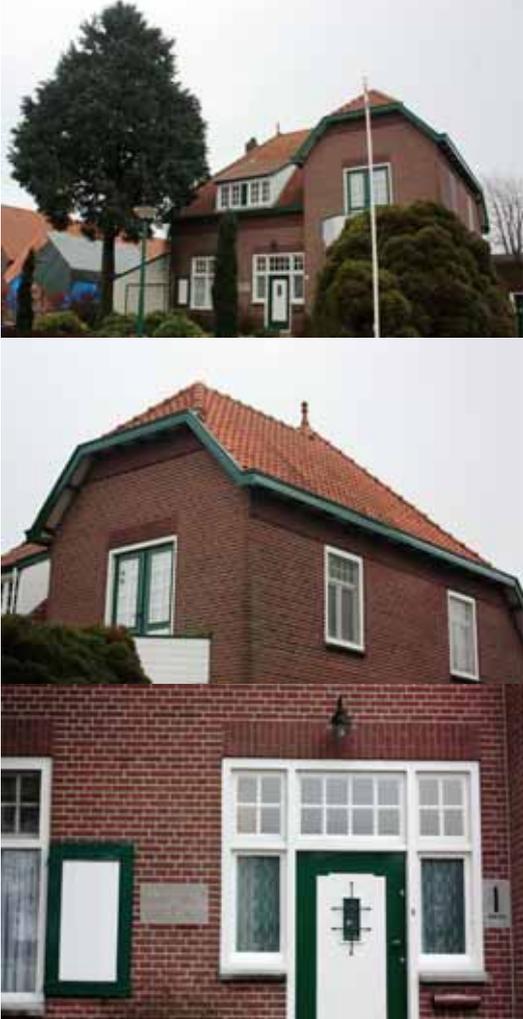
Adres	Marijkeplein 16
Plaats	Haps
x/y coördinaten	187.976/411.170
Code	
Naam object	
Type	Woonhuis
Bouwjaar	1923
Bijzonderheden	<ul style="list-style-type: none"> -Asymmetrische bouw -Samengestelde kap, gedekt met Tuile du Nord, piron -Overhangende lijstgoot -Oorspronkelijke dakkapel -Erker met bovengelegen balkon -Roedenverdeling bovenramen, natuurstenen raamdorpels -Gevelsteen: 'De eerste steen gelegd door Bertha Thijsen mei 1923', natuurstenen brievenbus naast voordeur -Metselwerk boven vensters en onder goot afwijkende gevoegd

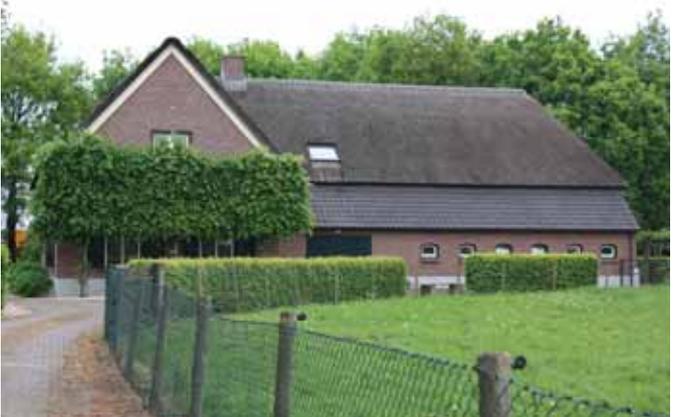
Adres	Oeffeltseweg 13
Plaats	Haps
x/y coördinaten	189.037/411.475
Code	
Naam object	
Type	Boerderij
Bouwjaar	1800-1900
Bijzonderheden	<ul style="list-style-type: none">-Gemoderniseerde T-boerderij-Eenzijdig schilddak, gedekt met riet en Hollandse pannen-Vlechtingen in topgevel woongedeelte-T-ramen

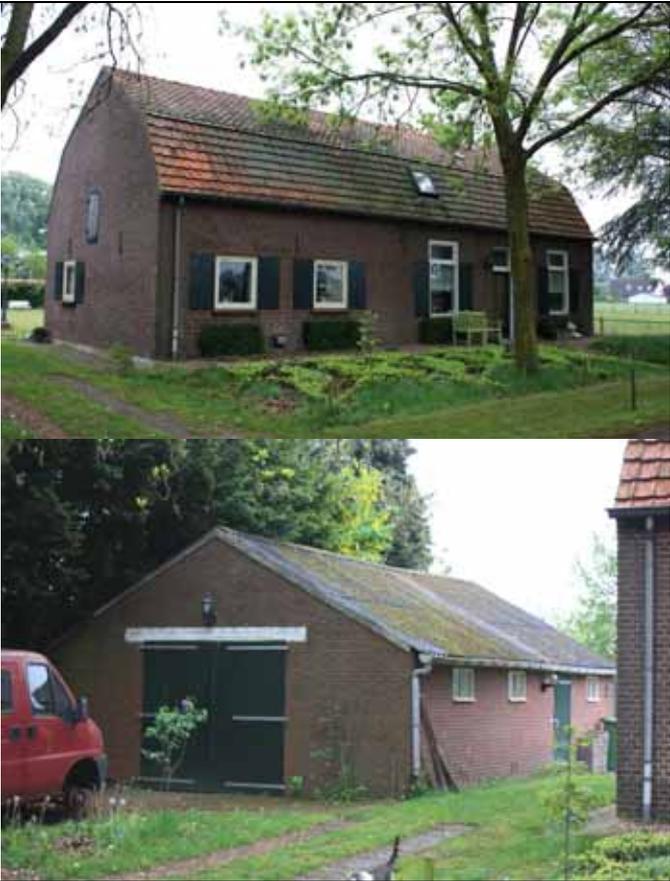
Adres	Putselaarstraat 6
Plaats	Haps
x/y coördinaten	187.526/410.580
Code	
Naam object	
Type	Boerderij
Bouwjaar	1915-1925
Bijzonderheden	-Mansardedak met Tuile du Nord -Hankenammen boven vensters woongedeelte -Stalgedeelte omgevormd tot woonhuis, waarbij stalvensters vervangen

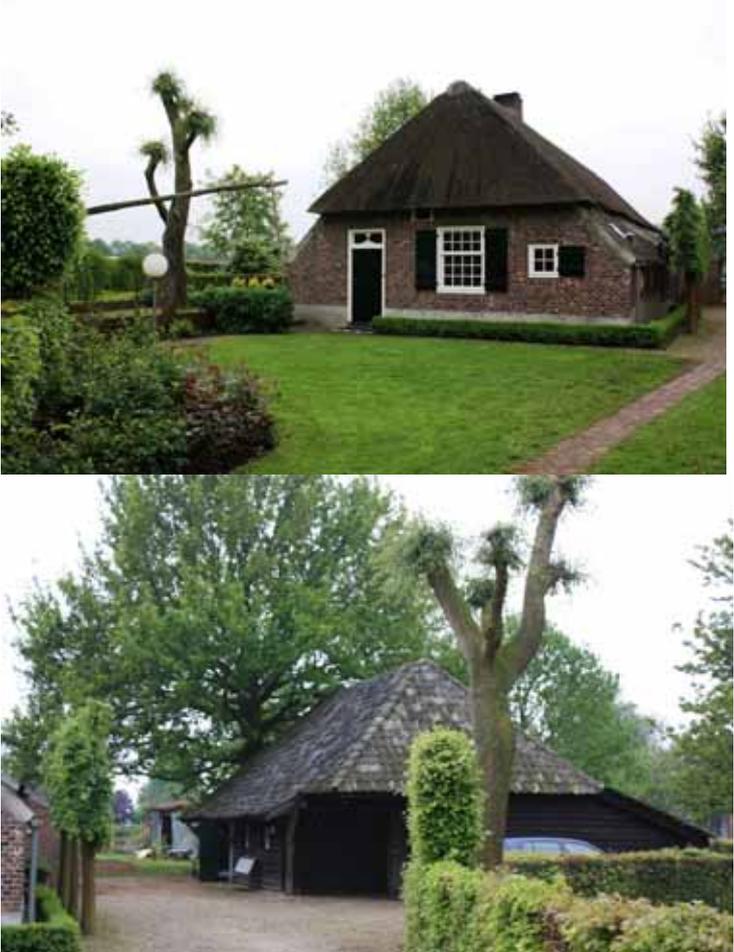
Adres	Rijkevoortseweg 2
Plaats	Haps
x/y coördinaten	189.214/410.279
Code	
Naam object	
Type	Boerderij
Bouwjaar	1920-1930
Bijzonderheden	<ul style="list-style-type: none"> -Zadeldak met muldenpannen -Halfsteens rollaag, vensters met hanenkam -Originele raamindeling, luiken en voordeur -Stalgedeelte aan de noordzijde verbreed -Groentetuin voor woongedeelte

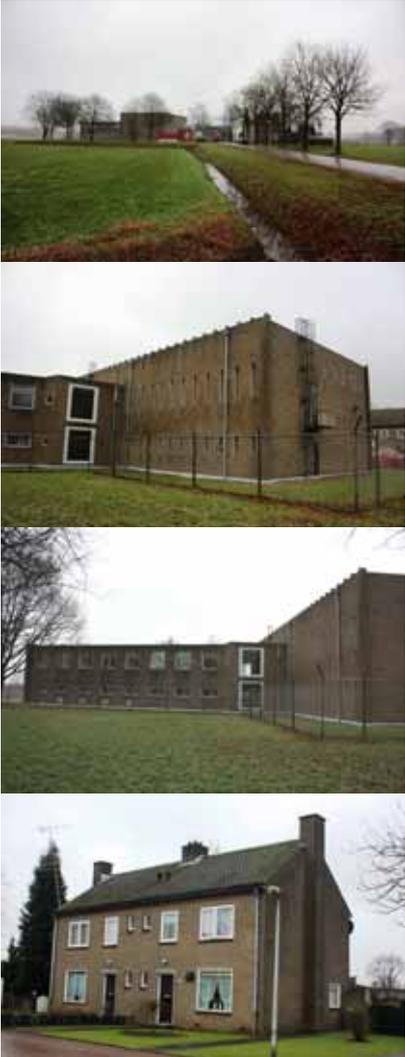
Adres	Rijkevoortseweg 5
Plaats	Haps
x/y coördinaten	189.299/410.323
Code	
Naam object	
Type	Nutsbedrijf en dienstwoningen
Bouwjaar	1950-1960
Bijzonderheden	<ul style="list-style-type: none"> -Complex: verdeelstation PNEM en twee dienstwoningen -Functionalisme -Hoofdgebouw: Sobere bakstenen decoraties, betonnen dakrand, verticale vensters met betonnen omlijsting -Woningen: zadeldak gedekt met Hollandse pannen, grote vensteropeningen, betonnen omlijsting voordeur -Omgracht terrein met eigen toegangsweg, gemarkeerd door boomrij -Visueel-landschappelijke waarde

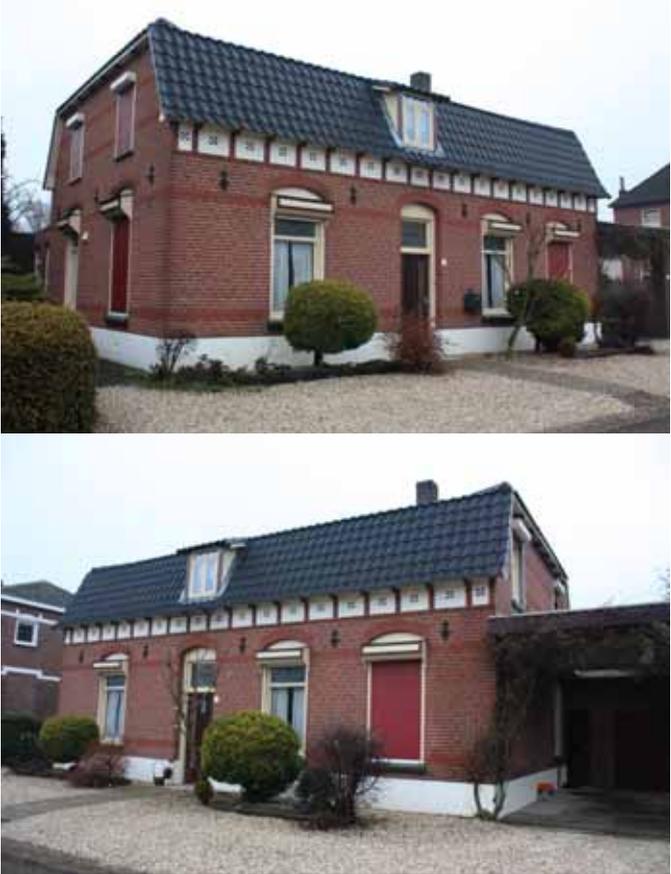
Adres	Stationsstraat 5
Plaats	Haps
x/y coördinaten	187.954/411.054
Code	
Naam object	
Type	Woonhuis
Bouwjaar	1910
Bijzonderheden	<ul style="list-style-type: none"> -Mansardekap met Hollandse pannen (vernieuwd) -Gepleisterde sierrand met bloemmotief onder dakrand -Speklagen -Rondbogen boven vensters -Muurankers -Voordeur uit jaren 60, bovenlicht glas-in-lood -Schuiframen met glas-in-lood en rolluiken

<p>The image contains two photographs of a red brick house. The top photograph shows a three-quarter view of the house, highlighting its mansard roof with dark tiles and a decorative white plastered cornice with a floral motif. The house has arched windows and a red door. The bottom photograph shows a side view of the same house, emphasizing the arched windows and the red door. The house is set on a gravel driveway with some greenery.</p>

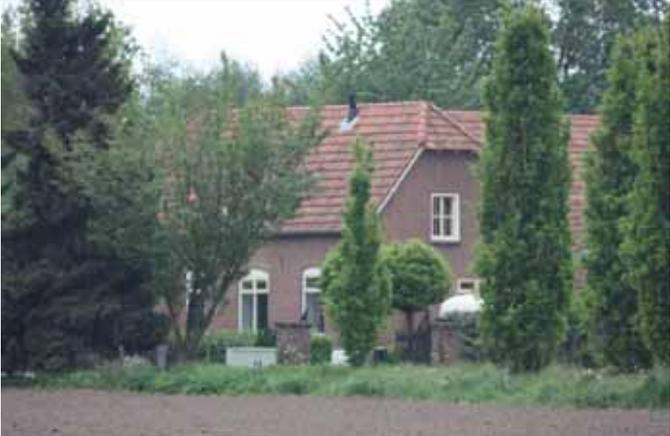
Adres	Steenakkerstraat 5
Plaats	Haps
x/y coördinaten	186.649/410.943
Code	
Naam object	
Type	Boerderij
Bouwjaar	1930
Bijzonderheden	<ul style="list-style-type: none">-Zadeldak met muldenpannen, wolfseinden-T-boerderij in traditionalistische bouwstijl-Getoogde vensters (voorgevel) en rollagen (zijgevel)-Ramen vervangen-Sierankers

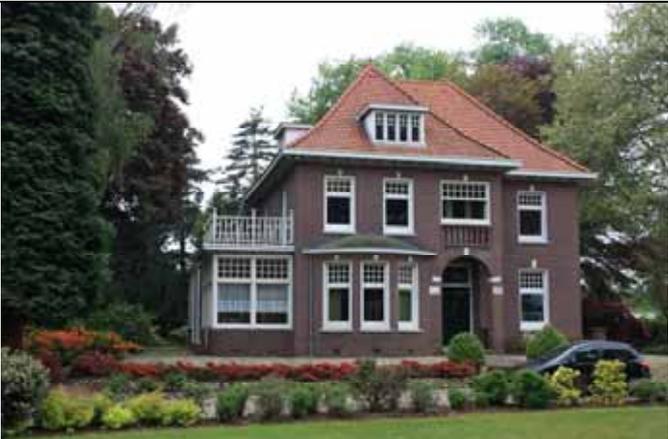
Adres	St. Hubertseweg 7
Plaats	Haps
x/y coördinaten	187.589/410.762
Code	MK046-000354
Naam object	
Type	Villa
Bouwjaar	Circa 1910- 20
Bijzonderheden	<ul style="list-style-type: none">-Asymmetrische baksteen gevel met ingangsportiek onder rond-boog-Schuiframen met kleine roeden in het bovenlicht en sluitstenen in de strekken-Serre met balkon-Schilddak met dakruiter, gedekt met Tuile du Nord pannen-Grote tuin met onder meer acacia, eik en rode beuk

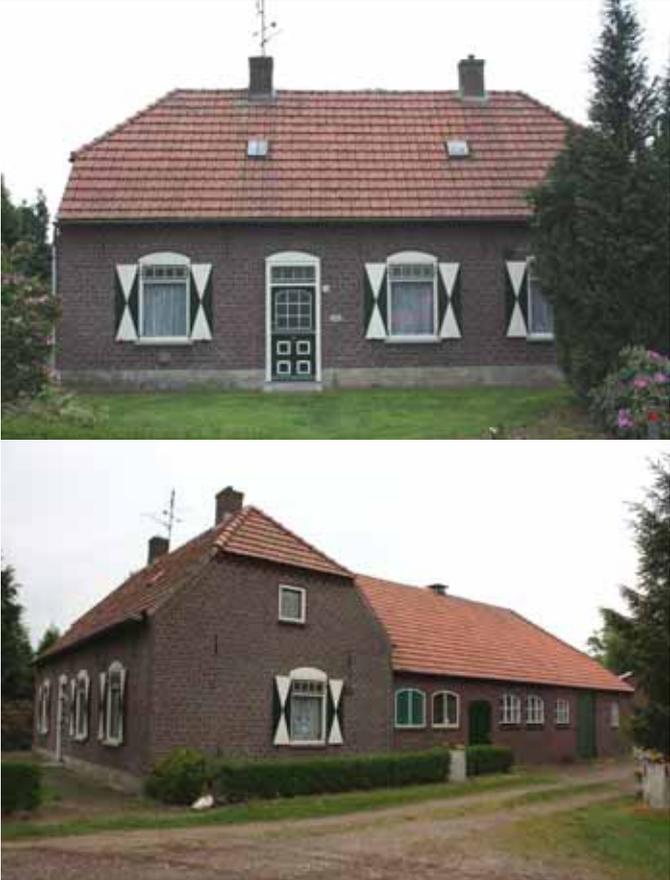
Adres	St. Hubertseweg 13
Plaats	Haps
x/y coördinaten	186.768/410.560
Code	
Naam object	
Type	Boerderij
Bouwjaar	1930
Bijzonderheden	<ul style="list-style-type: none">-Wolfsdak met muldenpannen-T-boerderij in traditionalistische bouwstijl-Getoogde vensters-Schuiframen met vierruits bovenraam, voordeur vervangen-Stalgedeelte later aangebouwd

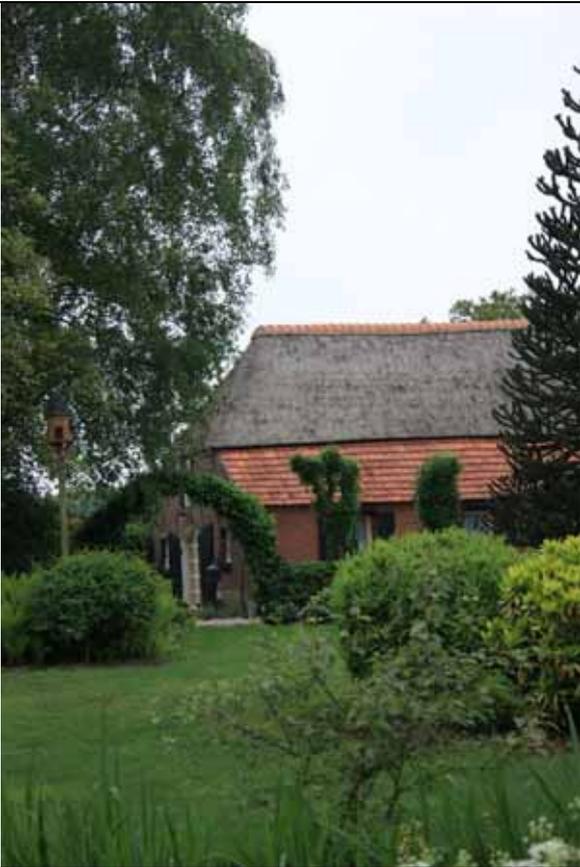
Adres	St. Hubertseweg 16
Plaats	Haps
x/y coördinaten	187.282/410.778
Code	
Naam object	
Type	Boerderij
Bouwjaar	1850-1900
Bijzonderheden	<ul style="list-style-type: none">-Wolfsdak gedekt met riet en muldenpannen, nokvorst-Korfboog boven plaats verdwenen staldeuren-Omgevormd tot woonhuis, zijgevel vernieuwd

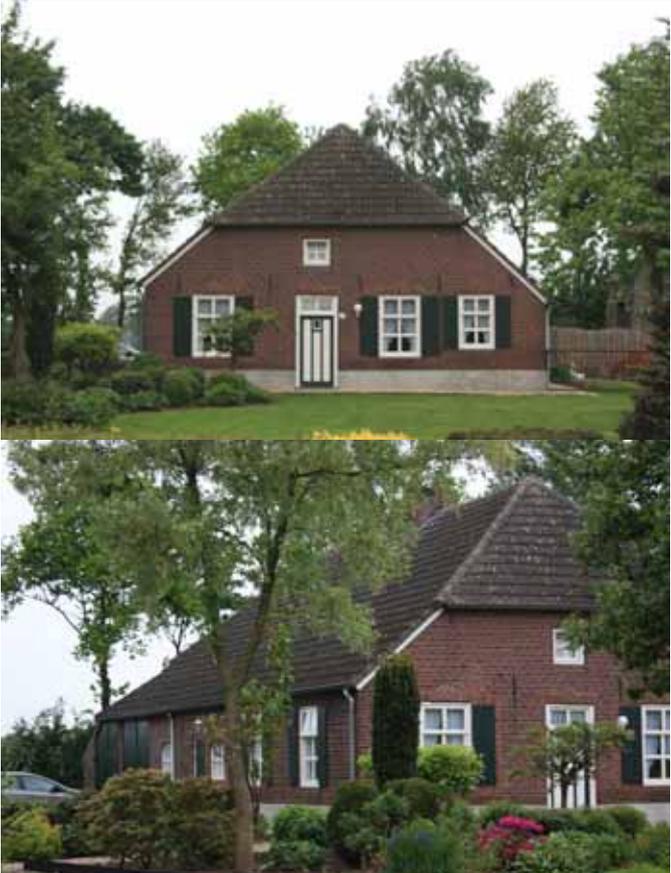
Adres	St. Hubertseweg 20
Plaats	Haps
x/y coördinaten	187.227/410.697
Code	
Naam object	
Type	Kortgevelboerderij
Bouwjaar	1850-1900
Bijzonderheden	<ul style="list-style-type: none">-Wolfsdak met betonpannen-Hankenammen boven vensters woongedeelte-Betonnen stalramen-Voordeur jaren 20 van de vorige eeuw-Twee staldeuren

The image contains two photographs of a red brick house. The top photograph shows a front view of a short-gable house with a dark, gabled roof, a central white door with a small window, and two windows with green shutters. The bottom photograph shows a side view of the same house, highlighting the gable end and the green shutters on the windows. The house is surrounded by greenery and trees.

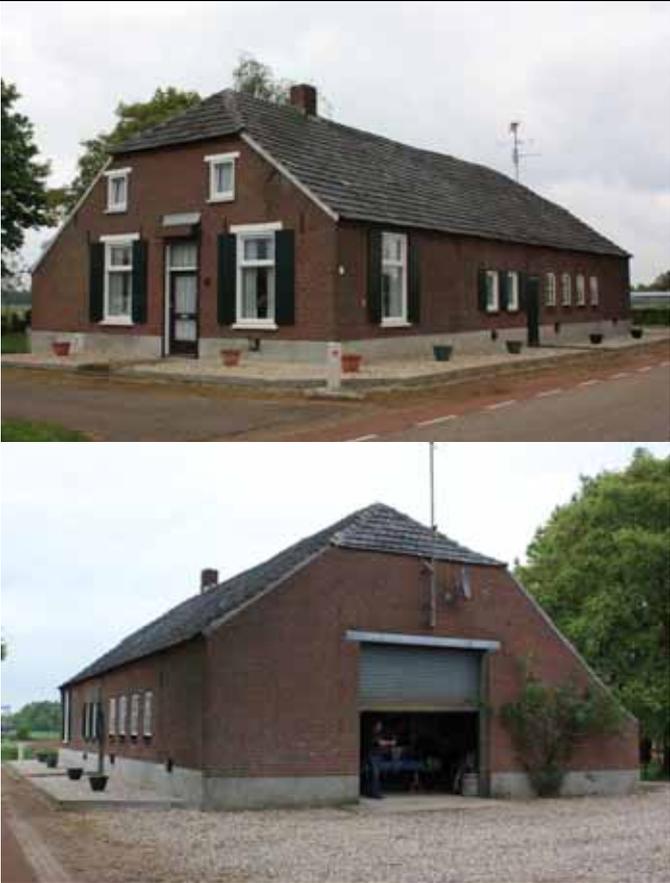
Adres	Wanroyseweg 1
Plaats	Haps
x/y coördinaten	187.026/410.351
Code	
Naam object	
Type	Kortgevelboerderij
Bouwjaar	1910-1920
Bijzonderheden	-Wolfsdak met muldenpannen -Betonnen lateien -Voordeur en ramen vervangen

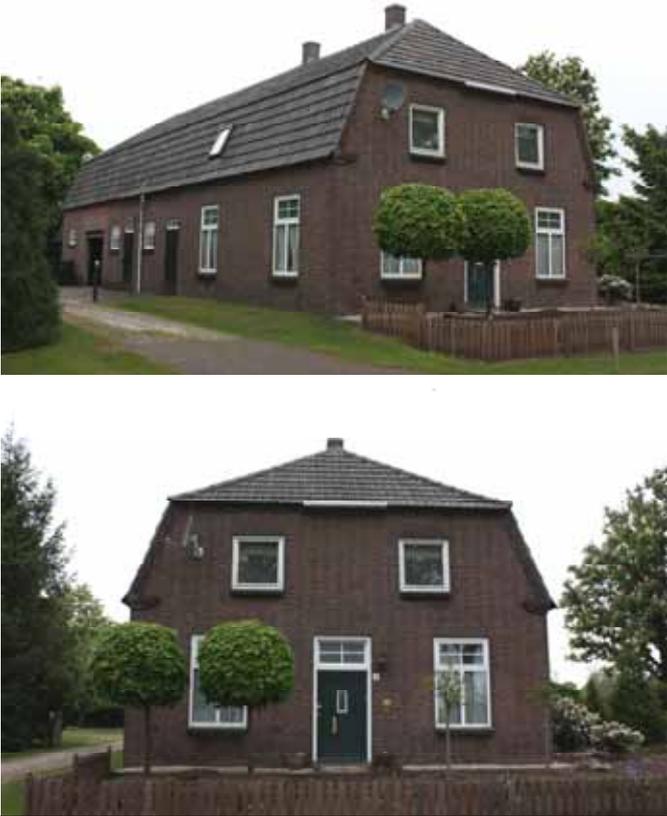
Adres	Zoetsmeerweg 8
Plaats	Haps
x/y coördinaten	187.743/410.411
Code	MK046-000375
Naam object	
Type	Kortgevelboerderij
Bouwjaar	Circa 1910- 20
Bijzonderheden	<ul style="list-style-type: none">-Baksteen-T-ramen, schuiframen-Oorspronkelijke voordeur vervangen-Mansardedak, gedekt met muldenpannen-Aanbouw onder lessenaarsdak

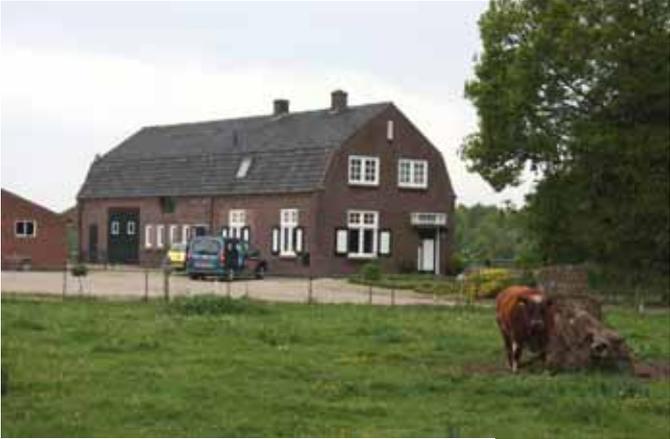
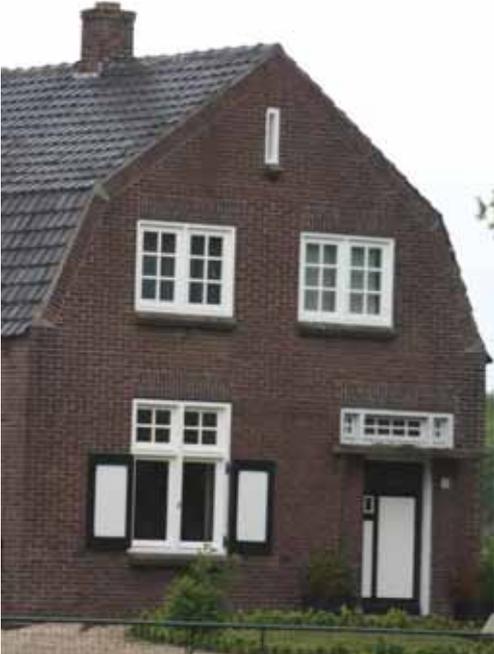
Adres	Zoetsmeerweg 10
Plaats	Haps
x/y coördinaten	187.682/410.383
Code	
Naam object	
Type	Boerderij
Bouwjaar	1920-1930
Bijzonderheden	-Mansardedak met Tuile du Nord -Originele raamindeling, luiken en voordeur -Entree met betonnen afdak en bovenlicht

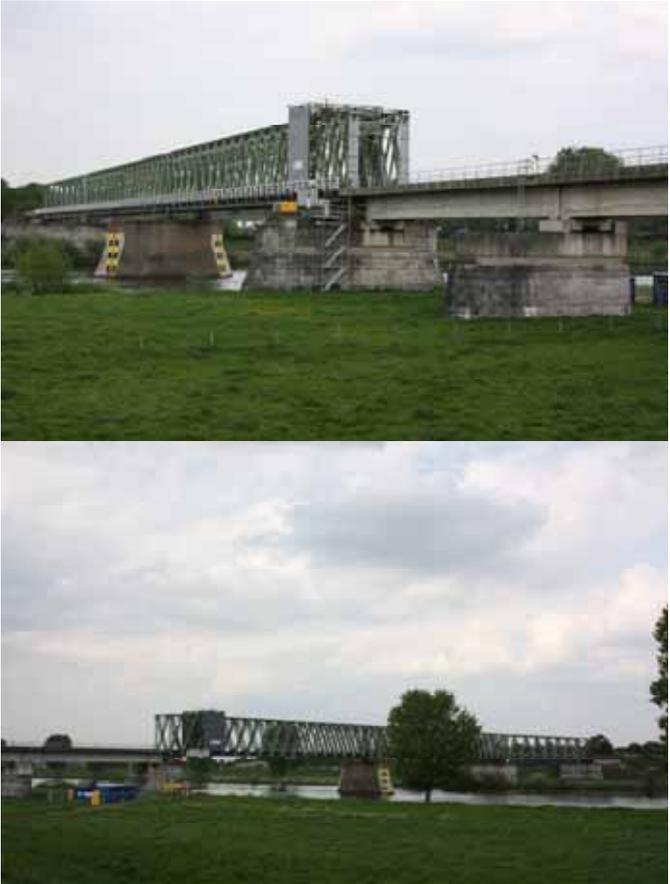
Adres	Everdinewaard ongenummerd
Plaats	Katwijk
x/y coördinaten	188.274/418.506
Code	MK022-000854
Naam object	
Type	Brug
Bouwjaar	1879-1883, herbouwd 1946
Bijzonderheden	-Vakwerkspoorbrug -Hardsteen, ijzer

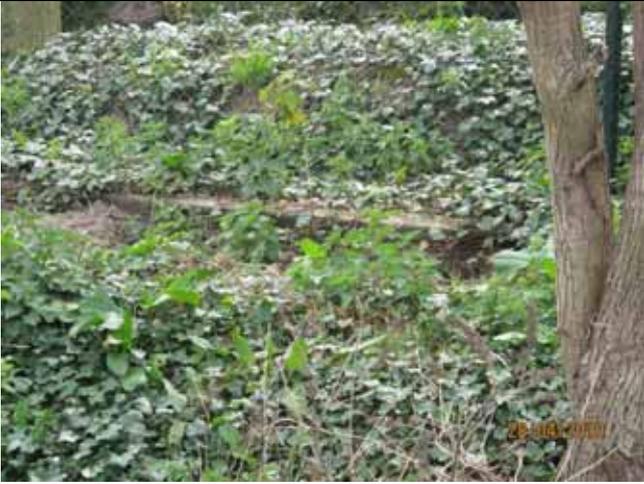
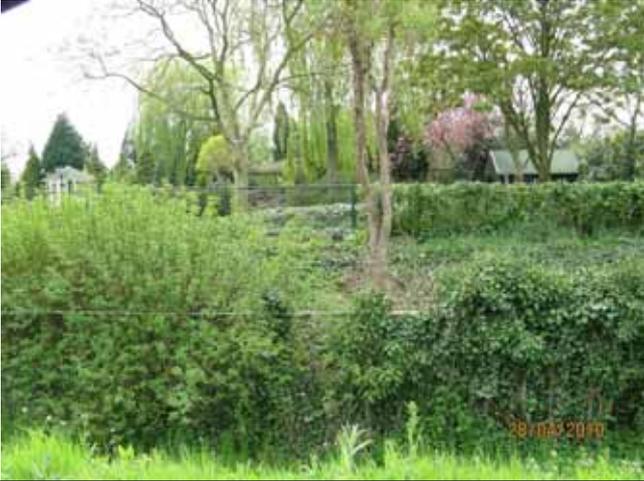
Adres	Everdineweerd ongenummerd
Plaats	Katwijk
x/y coördinaten	188.096/418.595
Code	MK022-000855
Naam object	Rivierkazemat Katwijk Noord
Type	Rivierkazemat
Bouwjaar	1936
Bijzonderheden	-Rivierkazemat -Beton met wapening -Rechthoekig en plat afgedekt

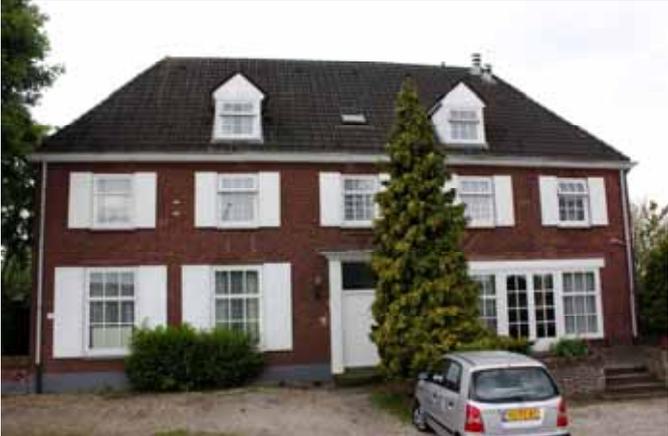
Adres	Everdineoord 13
Plaats	Katwijk
x/y coördinaten	188.533/418.236
Code	MK022-000857
Naam object	
Type	Voormalig raadhuis
Bouwjaar	Na 1940
Bijzonderheden	<ul style="list-style-type: none">-Voormalig raadhuis Katwijk-Traditionalisme-Baksteen-Schilddak met beton pannen-Dakkapellen-Gootlijst-Terras (aangepast)-Luiken later toegevoegd

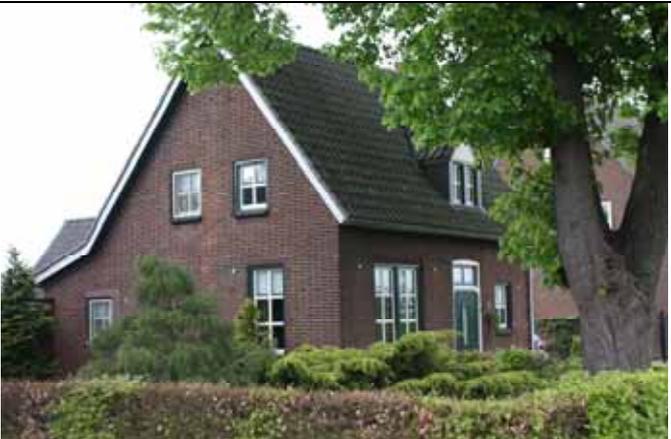
Adres	Everdineveld 17
Plaats	Katwijk
x/y coördinaten	188.499/418.275
Code	MK022-000859
Naam object	
Type	T-boerderij
Bouwjaar	1941
Bijzonderheden	<ul style="list-style-type: none"> -Baksteen -Ingezwenkte topgevel -Jaarankers -Zesruits ramen met luiken -Zadeldaken met verbeterde Hollandse pannen -Haakse aanbouw bedrijfsgebouwe -Traditioneel bouwwerk, voorbeeld van de stijl waarin de herbouw na oorlogsschade plaatsvond
