Actualisatie lijst karakteristieke objecten

Gemeente Cuijk

‘Het uitvoeren van een cultuurhistorische inventarisatie ten behoeve van een actualisatie van de lijst van karakteristieke objecten van de gemeente Cuijk.’

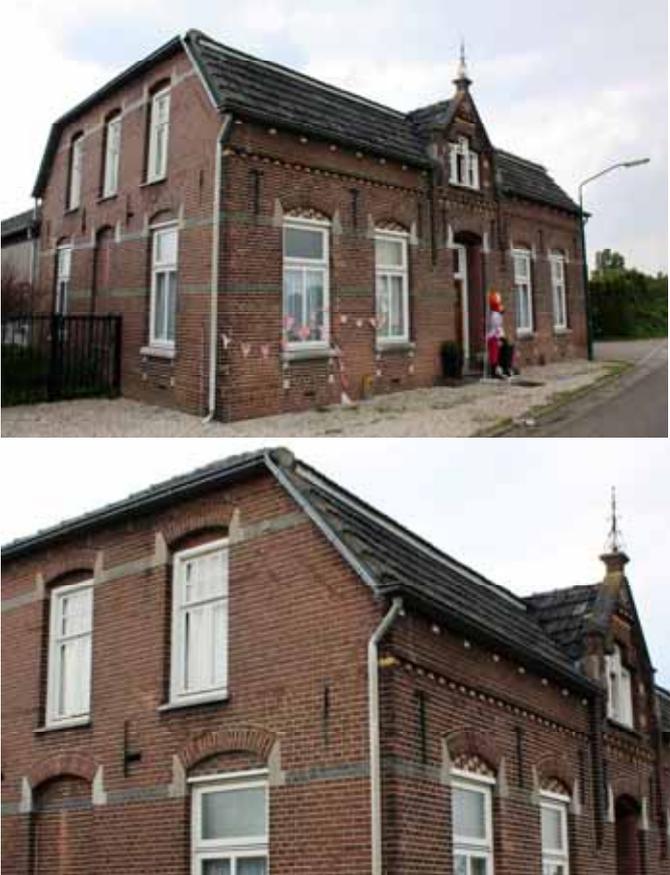
Adres	Everdineoord 27
Plaats	Katwijk
x/y coördinaten	188.446/418.336
Code	MK022-000860
Naam object	
Type	Boerderij
Bouwjaar	1910-1912
Bijzonderheden	<ul style="list-style-type: none"> -Mansardekap met muldenpannen -Rijk polychroom baksteenornament in bogen en dakkapel -T-ramen -Schoor onder wolfsdak -Sierankers -Betonnen sluitstenen vensterbogen

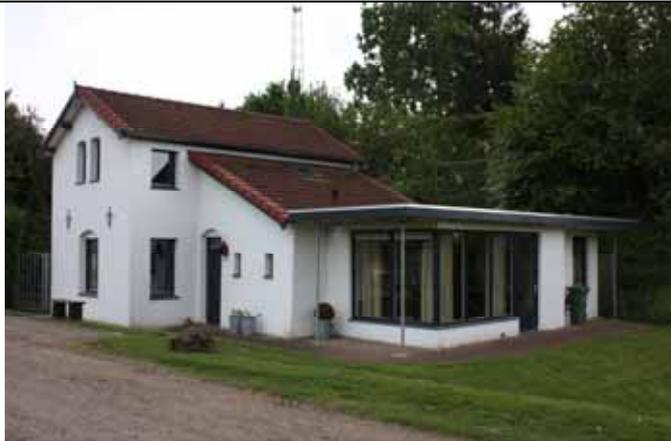
Adres	Everdineoord 29
Plaats	Katwijk
x/y coördinaten	
Code	MK022-000861
Naam object	
Type	Dienstwoning
Bouwjaar	1883
Bijzonderheden	<ul style="list-style-type: none">-Baksteen, gepleisterd en gewit-Sierankers-Segmenttoogramen-T-vensters gedeeltelijk nog aanwezig-Zadeldak-Breed overstek met windveer en lagere aanbouw onder lessenaarsdak-Kleine aanbouw

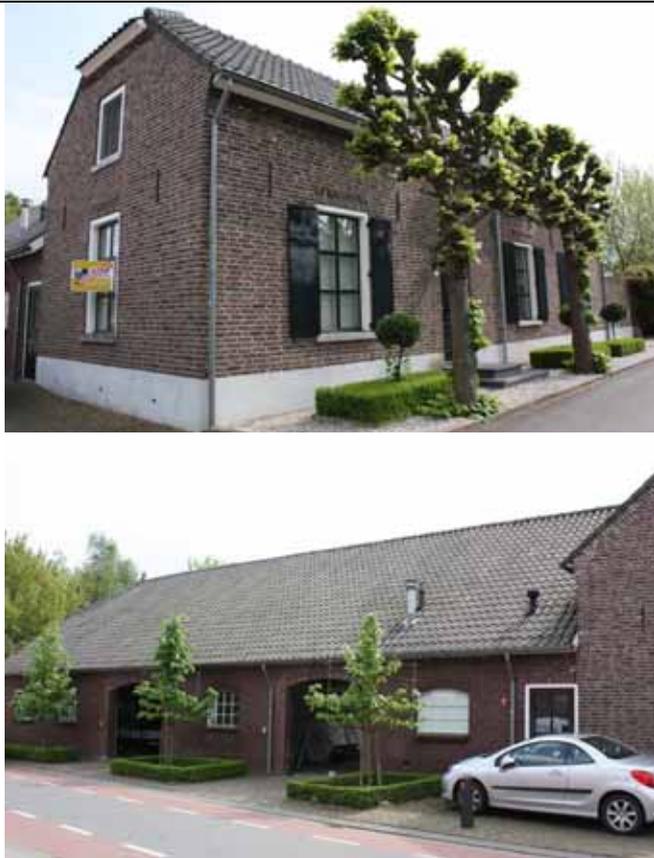
Adres	Lange Linden 1
Plaats	Katwijk
x/y coördinaten	187.994/418.097
Code	
Naam object	
Type	T-boerderij
Bouwjaar	1800-1900
Bijzonderheden	<ul style="list-style-type: none">-Zadeldak met wolfseinden, gedekt met verbeterde Hollandse pannen-Vlechtingen in topgevel-Rollagen boven vensters-Ijzeren stalramen-Twee lindebomen voor woongedeelte-Gerenoveerd-Ligging aan dijk en groene open tussenruimte

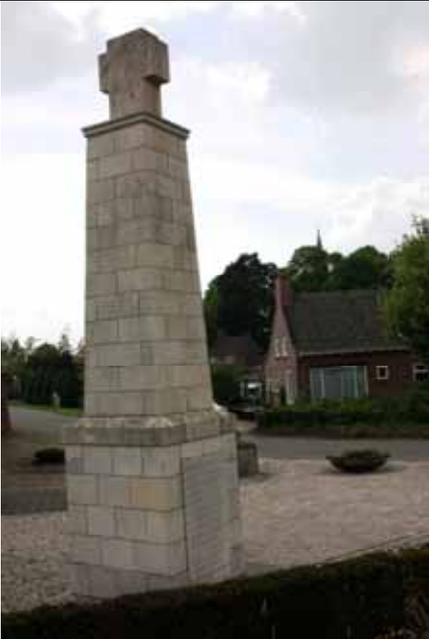
Adres	Liefkeshoek ongenummerd
Plaats	Katwijk
x/y coördinaten	188.591/418.184
Code	MK022-000943
Naam object	
Type	Gedenkteken
Bouwjaar	1947
Bijzonderheden	<ul style="list-style-type: none">-Ontwerp: Breugel, A.M. van-Herdenkingsmonument-Kalkstenen zuil met kruis bekroond.-Tekst: "Van de burgerij van Het Land van Cuyk het bataljon II 26 R.I. en het Corps P.T. aan hun kameraden gevallen 10 mei 1940 hun plicht vervullend in den ongelijken strijd tegen den Duitschen overmacht"

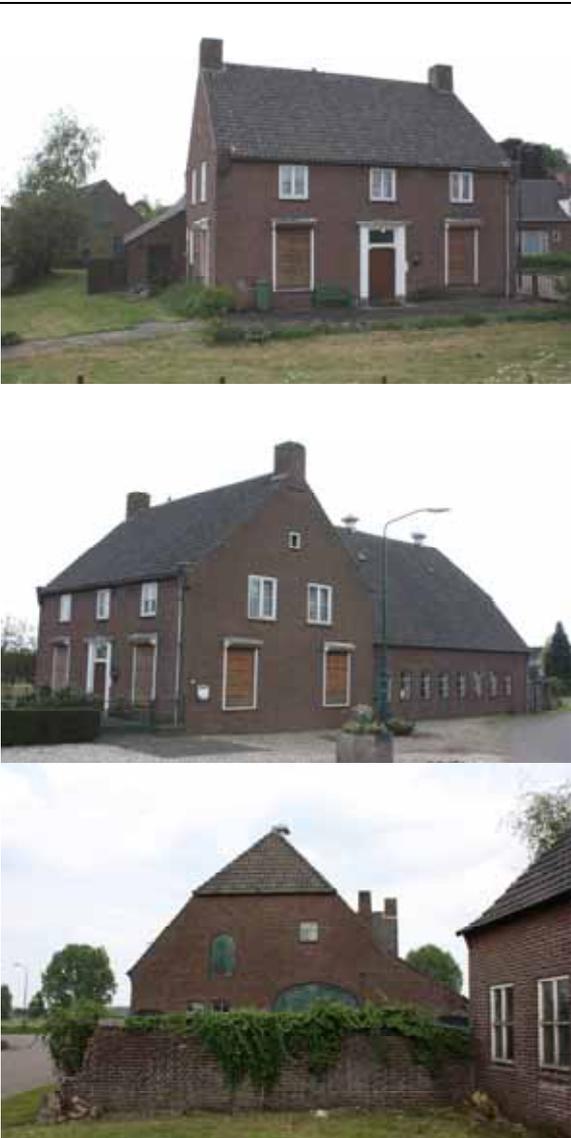
Adres	Liefkeshoek 69
Plaats	Katwijk
x/y coördinaten	188.583/418.385
Code	
Naam object	
Type	Boerderij
Bouwjaar	1925
Bijzonderheden	-Zadeldak met muldenpannen -Witte betonrand rondom vensters

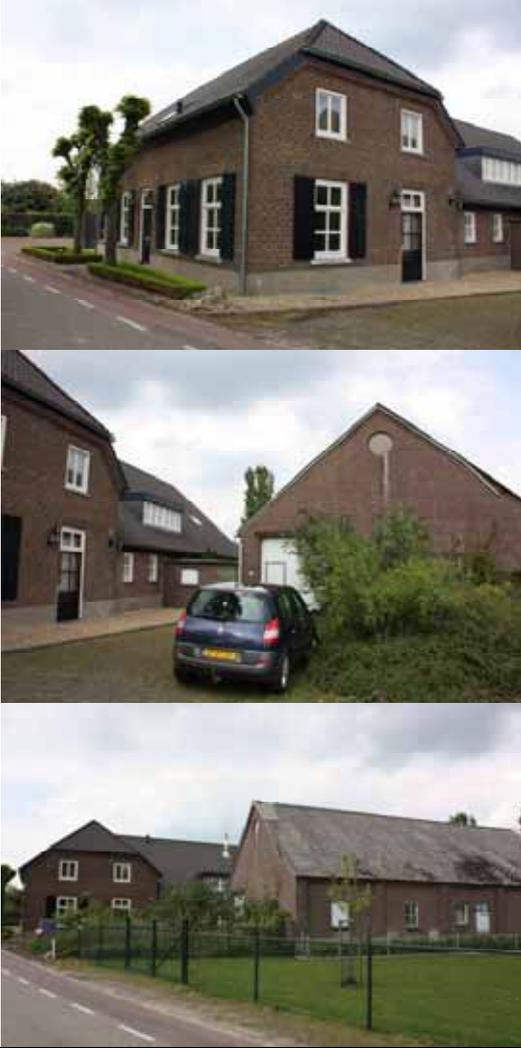
Adres	Mariagaarde 22-24
Plaats	Katwijk
x/y coördinaten	188.129/418.071
Code	MK022-000955
Naam object	
Type	T-boerderij
Bouwjaar	Circa 1880-1890, verbouwd 1959 en circa 2000
Bijzonderheden	<ul style="list-style-type: none"> -Baksteen, gepleisterde plint -Gootlijst in profielsteen -Vensters en voordeur vernieuwd -Wolfdak (recent vernieuwd) -Schuur onder zadeldak, gedekt met golfplaten, lisenen in muurwerk, bloktandversiering onder goot, betonnen stalramen -Twee linden circa 50-75 cm omtrek

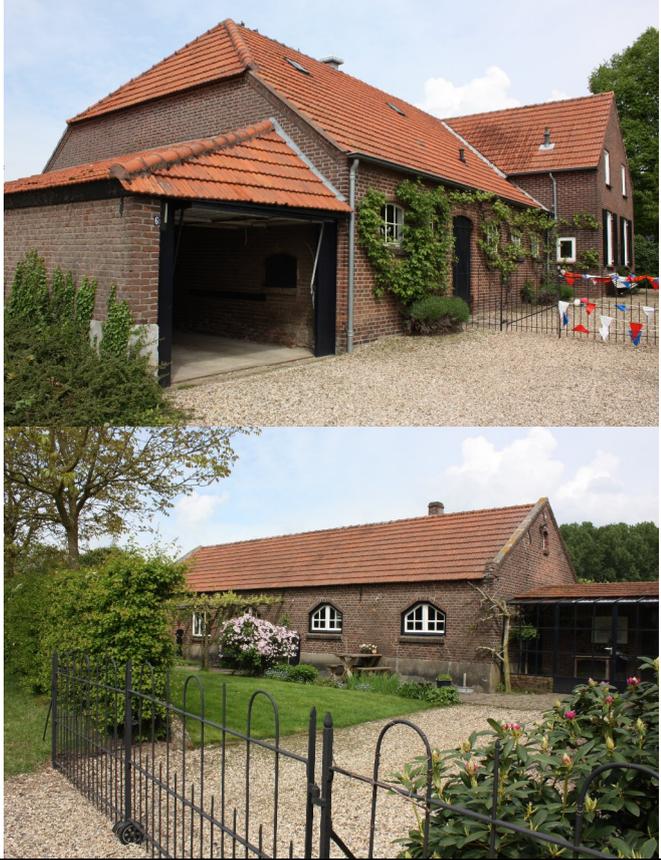
Adres	De Berg 6
Plaats	Linden
x/y coördinaten	185.373/417.882
Code	
Naam object	
Type	Boerderij met dwarshuis
Bouwjaar	1930-1940
Bijzonderheden	<ul style="list-style-type: none">-Zadeldak met muldenpannen, stalgedeelte met wolfsdak-Traditionalistische bouwstijl-Stalen stalramen-Eenvoudig smeedijzeren hek-Schuur eind 19^{de} eeuw

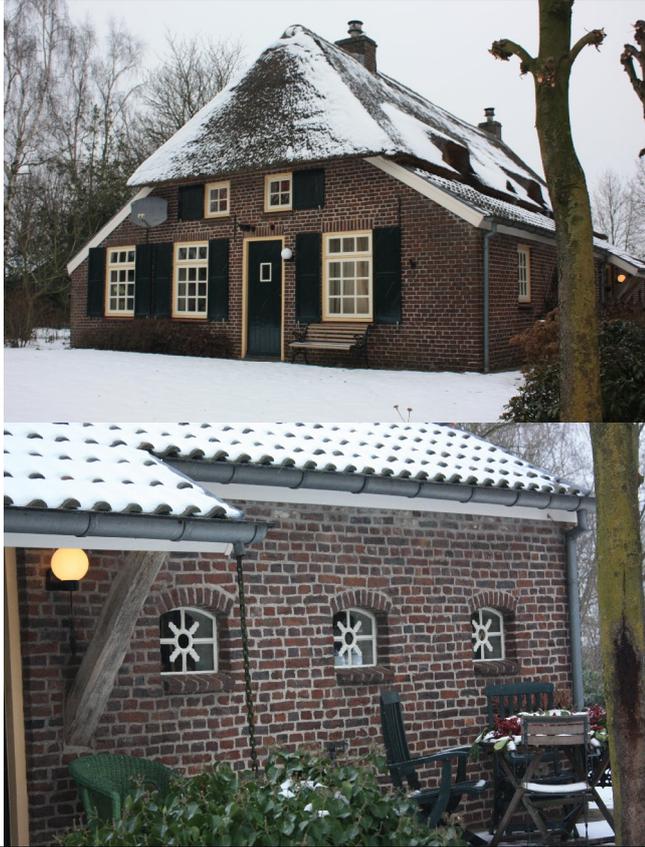
Adres	De Berg 10
Plaats	Linden
x/y coördinaten	185.250/418.049
Code	
Naam object	
Type	Hallehuisboerderij
Bouwjaar	1800-1850
Bijzonderheden	<ul style="list-style-type: none">-Schilddak met riet en Hollandse pannen-Dak aan voorzijde overkragend-Baksteen (kruisverband)-Roedenverdeling ramen, luiken-Gietijzeren stalramen in stalgedeelte

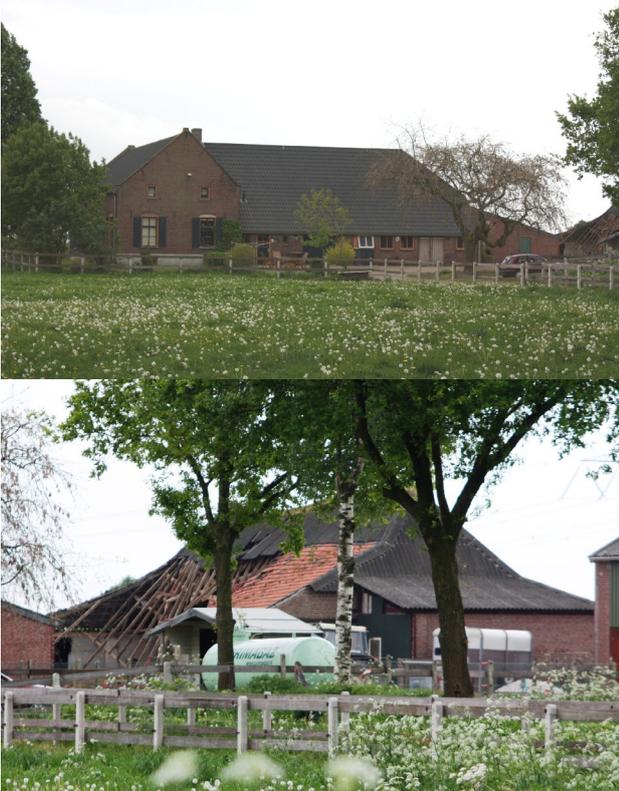
Adres	De Geest 3
Plaats	Linden
x/y coördinaten	183.860/416.963
Code	MK008-000498
Naam object	
Type	T-boerderij
Bouwjaar	19e eeuw
Bijzonderheden	<ul style="list-style-type: none"> -Baksteen -Deels ouder muurwerk -Waterhoogtesteen en vlechtingen -Zesruits schuiframen met luiken -Zadel- en wolfsdak met oud Hollandse pannen, muldenpannen en golfplaat -Dak stalgedeelte vernieuwd -Woonhuis naar rechts uitgebreid circa 1910 -Langsdeelschuur onder wolfsdak met golfplaat. Driebeukig gebint, gedeeltelijk vervallen -Hoger gelegen met beukenhagen, enige eiken en linde met een omtrek van circa 175 cm

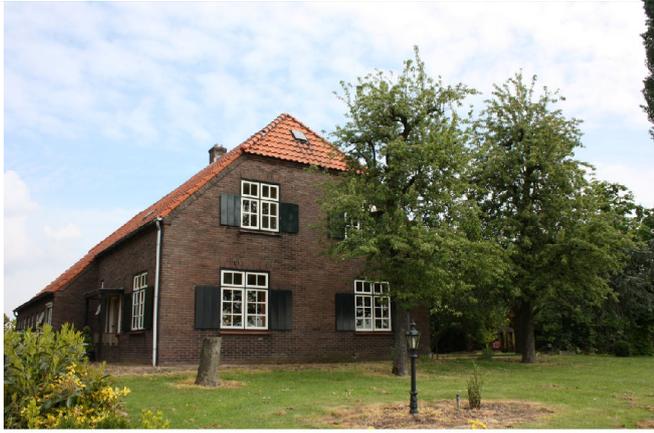
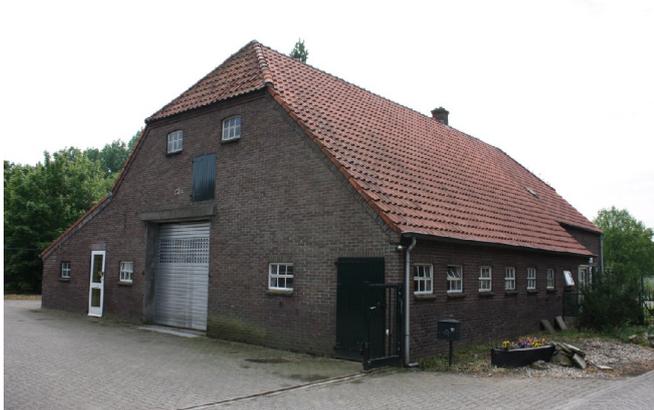
Adres	De Hostert 11
Plaats	Linden
x/y coördinaten	185.834/417.811
Code	
Naam object	
Type	Boerderij
Bouwjaar	1940
Bijzonderheden	<ul style="list-style-type: none"> -Wolfsdak met inwendige knik, verbeterde Hollandse pannen -Traditionalistische bouwstijl -Metalen stalvensters, hanenkammen boven vensters woongedeelte -Verfraaide entree met afdak en glas-in-lood zijlichten -Smeedijzeren hekwerk

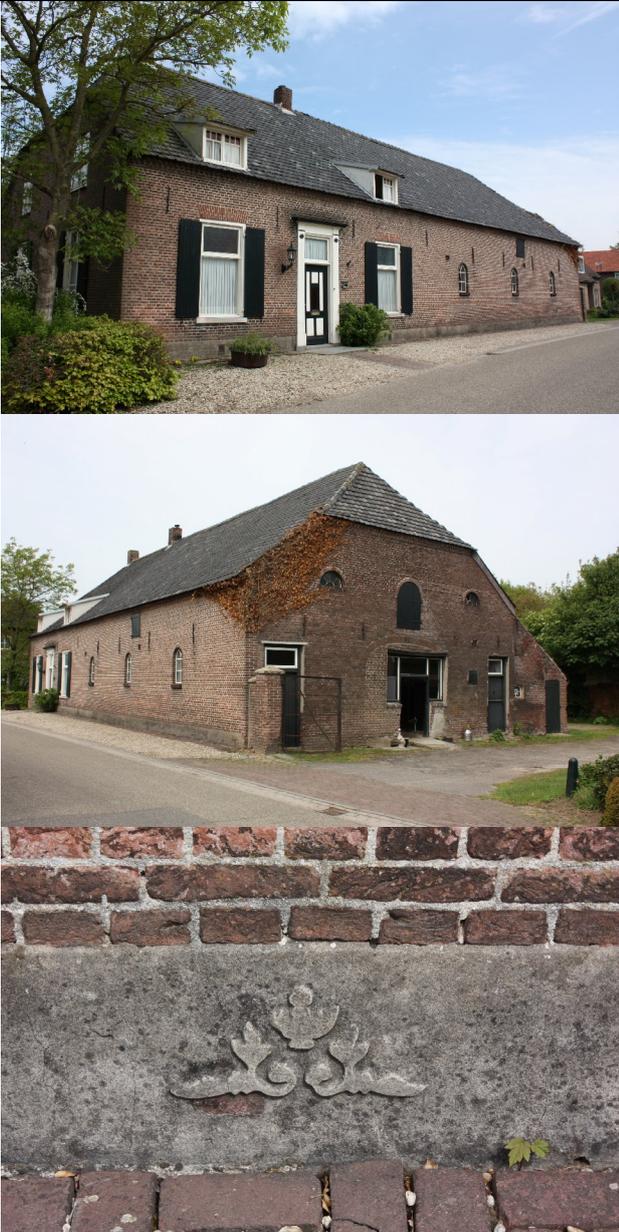
Adres	Kerkstraat 24
Plaats	Linden
x/y coördinaten	185.663/417.904
Code	
Naam object	
Type	Bedrijfsgebouw
Bouwjaar	Circa 1910
Bijzonderheden	<ul style="list-style-type: none"> -Boerenbond -Zadeldak, gedekt met muldenpannen -Baksteen (kruisverband) -Schuifdeuren met twee perrons -In zijgevels kleine getoogde vensters -Bijzondere typologie

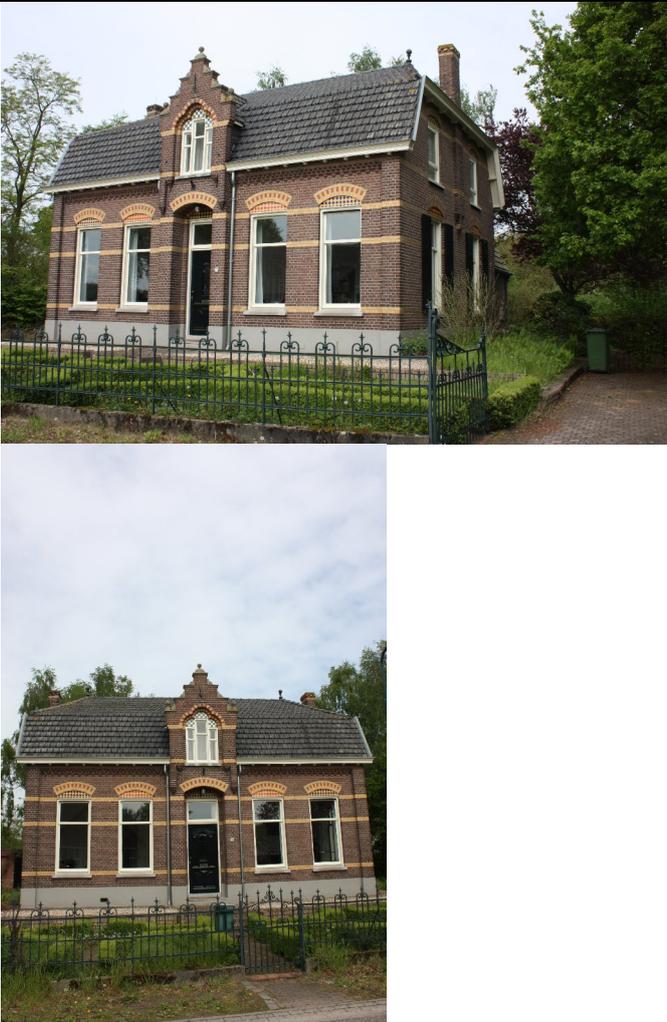
Adres	Kerkstraat 30
Plaats	Linden
x/y coördinaten	185.774/417.950
Code	
Naam object	
Type	Woonhuis/boerderij
Bouwjaar	1880
Bijzonderheden	<ul style="list-style-type: none"> -Overstekend zadeldak met muldenpannen -Lijstgoot -T-ramen, getoogde vensters, stenen speklagen -Stalramen en -deuren vernieuwd -Kelderluik aan oostzijde

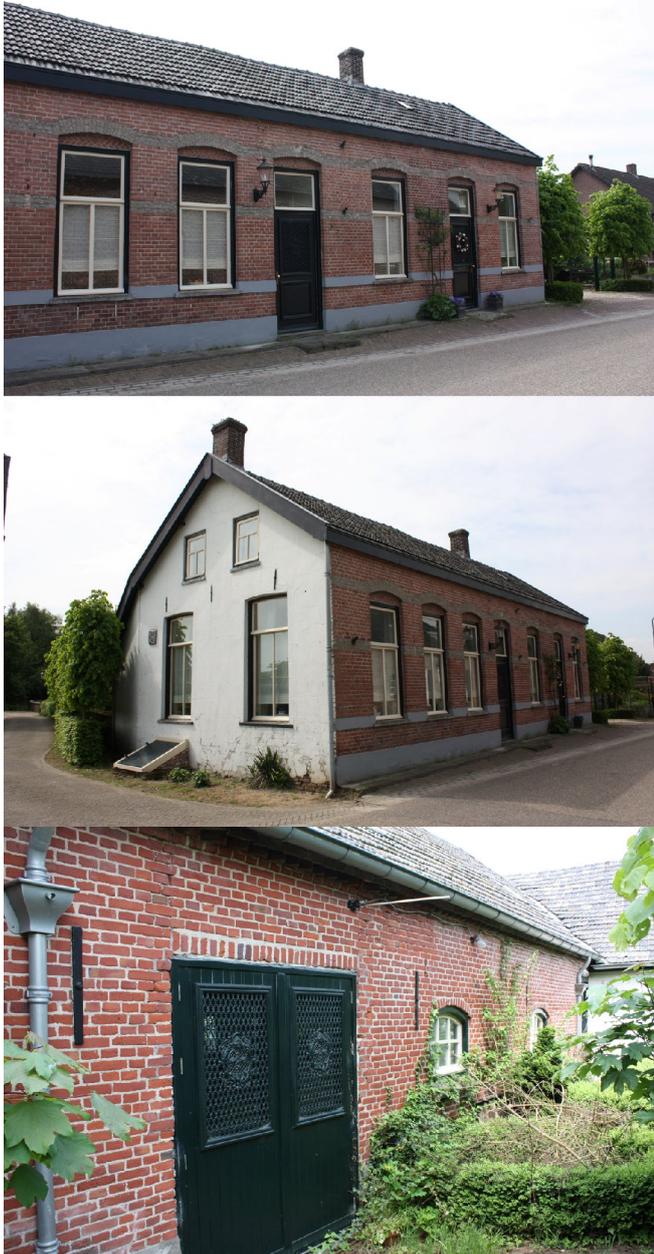
Adres	Kerkstraat 32
Plaats	Linden
x/y coördinaten	185.794/417.901
Code	MK008-000531
Naam object	
Type	Kerkelijke dienstwoning
Bouwjaar	Circa 1890-1900
Bijzonderheden	<ul style="list-style-type: none"> -R.K. Pastorie -Neo-Gotiek -Baksteen -Siermetselwerk -Middenrisaliet met topgevel -T-ramen onder togen -Wolfdak met leien -Ijzeren dakruitertje

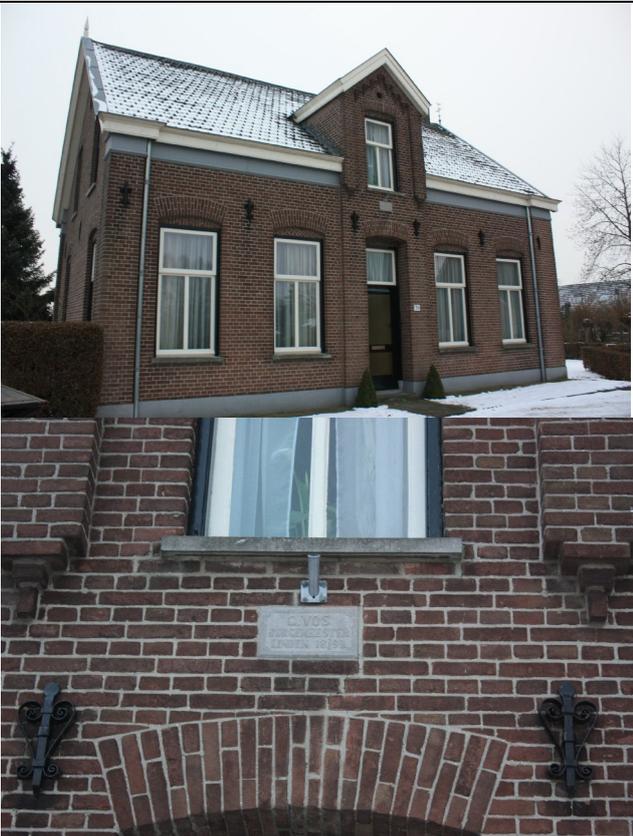
Adres	Kerkstraat 38
Plaats	Linden
x/y coördinaten	185.824/417.961
Code	
Naam object	
Type	Woonhuis
Bouwjaar	1899
Bijzonderheden	<ul style="list-style-type: none"> -Overkragend zadeldak, gedekt met kruispannen -Lijstgoot, gepleisterde sierrand onder dakgoot -Middenrisaliet met zadeldak -Kruisverband -Vernieuwde T-ramen onder bogen, natuurstenen raamdorrels -Muurankers -Gevelsteen: 'C. Vos Burgemeester Linden 1899'

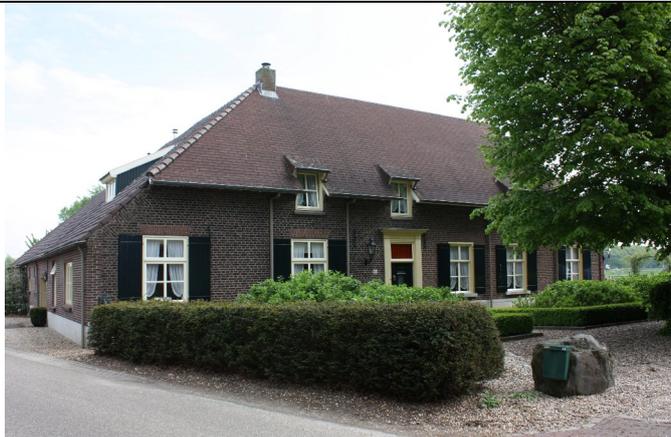
Adres	Kerkstraat 48
Plaats	Linden
x/y coördinaten	185.919/418.056
Code	MK008-000534
Naam object	
Type	Krukboerderij
Bouwjaar	Midden 19e eeuw, verbouwd circa 1970
Bijzonderheden	<ul style="list-style-type: none">-Baksteen, gepleisterde plint-Bedrijfsgedeelte geheel herbouwd circa 1970-Gewijzigde raamindeling-Zesruits ramen met luiken-Omlijste ingang-Schild- en wolfsdak met betonpannen en tuberoïdeleien-Markante hoekligging

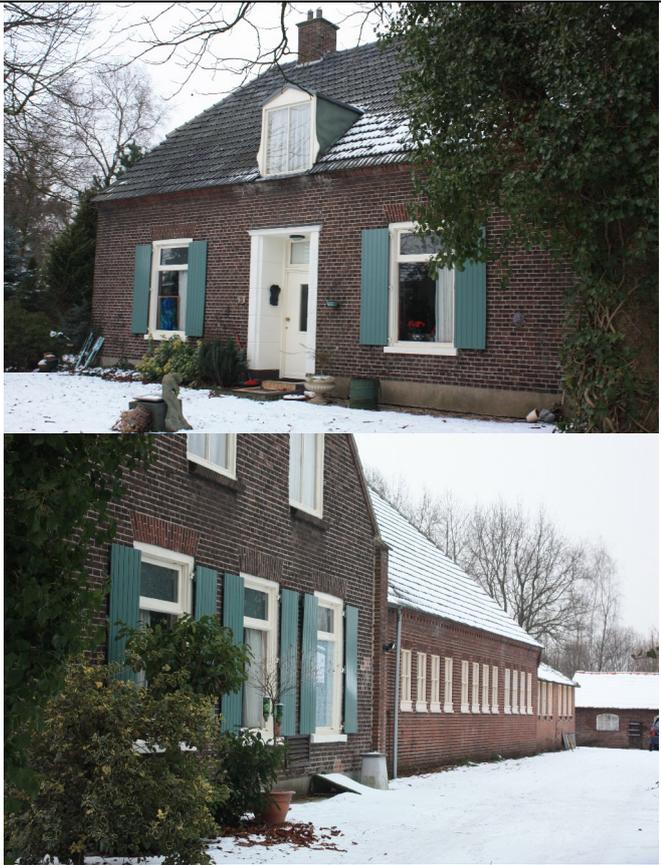
Adres	Krommenhoek 2
Plaats	Linden
x/y coördinaten	185.652/417.938
Code	
Naam object	
Type	Boerderij
Bouwjaar	1900
Bijzonderheden	<ul style="list-style-type: none"> -T-boerderij -Zadeldak gedekt met muldenpannen -Dakkapel boven voordeur (vermoedelijk later aangebracht) -Geen dakgoot aan voorzijde woonhuis -Ronde bakstenen sierrand -Hankammen boven vensters -Vensters vernieuwd, nieuwe luiken aangebracht -Ingangsportiek uit jaren 40 van de vorige eeuw -Stalgedeelte met betonnen stalramen en zaagtandversiering onder goot

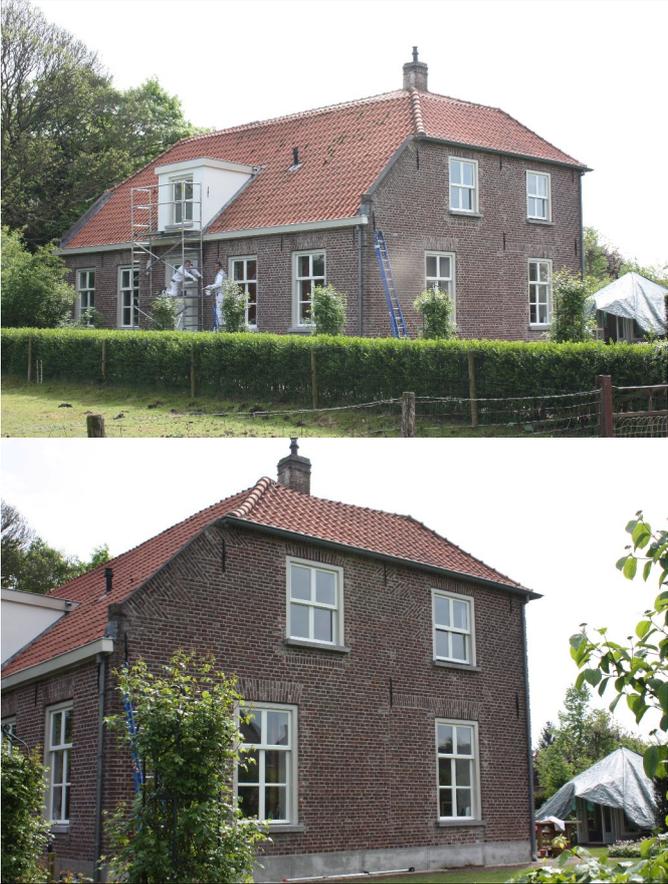
Adres	Steegstraat 3
Plaats	Linden
x/y coördinaten	185.724/417.876
Code	MK008-000554
Naam object	
Type	Kerkelijke dienstwoning
Bouwjaar	19e eeuw
Bijzonderheden	<ul style="list-style-type: none"> -Pastorie -Baksteen -Klezoren in de gevels -Gewijzigde zesruits ramen -Mansardedak, aan de voorzijde met schild -Vernieuwde Hollandse dakpannen

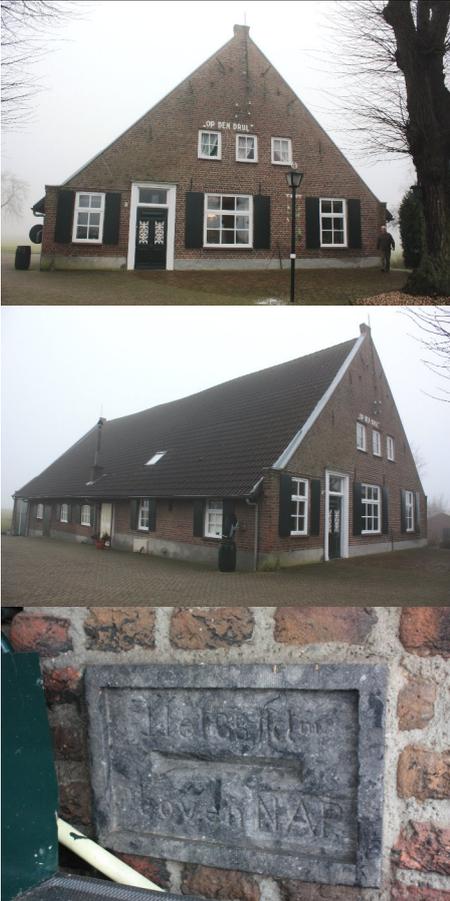
Adres	Den Drul 19 (vh Steegstraat 19)
Plaats	Linden
x/y coördinaten	
Code	MK008-000555
Naam object	186.239/417.145
Type	Kortgevelboerderij
Bouwjaar	18e eeuw
Bijzonderheden	<ul style="list-style-type: none"> -Baksteen, gepleisterde plint -Woonstalhuis met hoge topgevels -Klezoren -Gewijzigde zesruits ramen -Deur met sierhekken -Zadeldak met beton pannen -Bakhuis, nu garage -Zadeldak met beton pannen -Natuurstenen peilsteen overstroming in achtergevel -Twee linden met een omtrek van 200 cm -Markant gelegen op een hoogte

<p>The image block contains three photographs. The top photo shows the front facade of a brick building with a steep gable roof, a central door with a decorative iron gate, and several windows with dark shutters. The middle photo shows a side view of the same building, highlighting its long profile and the continuation of the gable roof. The bottom photo is a close-up of a stone plaque set into a wall, with the text '1862' and 'BOUW NA' visible.</p>

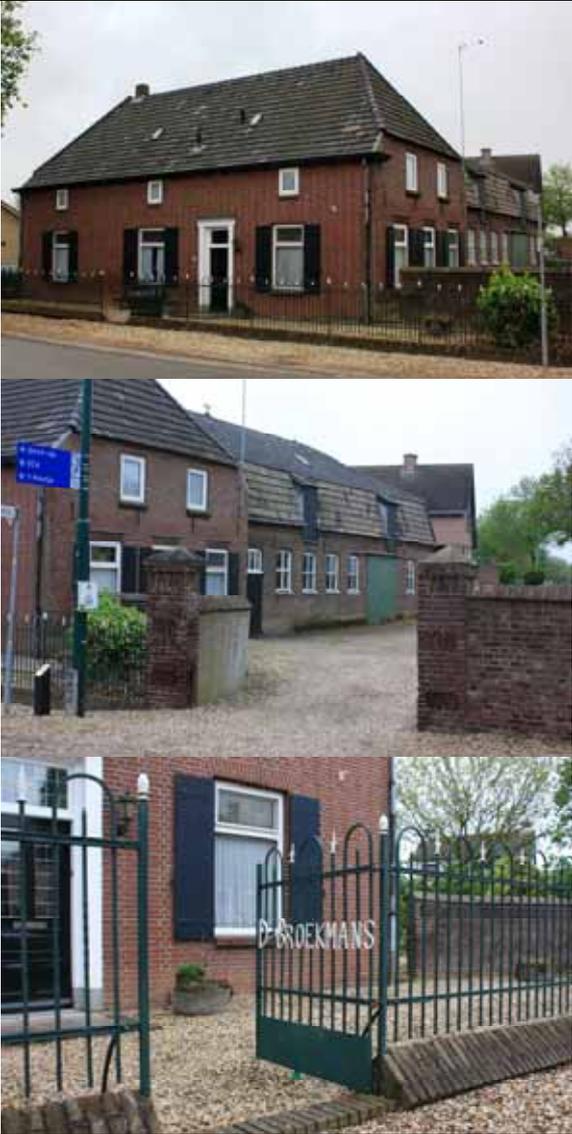
Adres	Heerstraat 22
Plaats	Sint-Agatha
x/y coördinaten	191.420/413.011
Code	
Naam object	
Type	Boerderij
Bouwjaar	1920-1930
Bijzonderheden	<ul style="list-style-type: none"> -Mansardedak met muldenpannen -Twee hooiluiken -Blokandversiering fries -Blokand versierde rollaag boven vensters -Sierankers -Ramen vernieuwd -Staldeuren onder metalen bintlatei

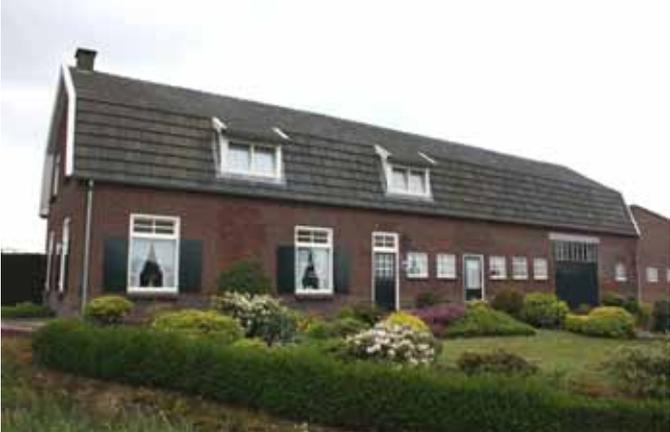
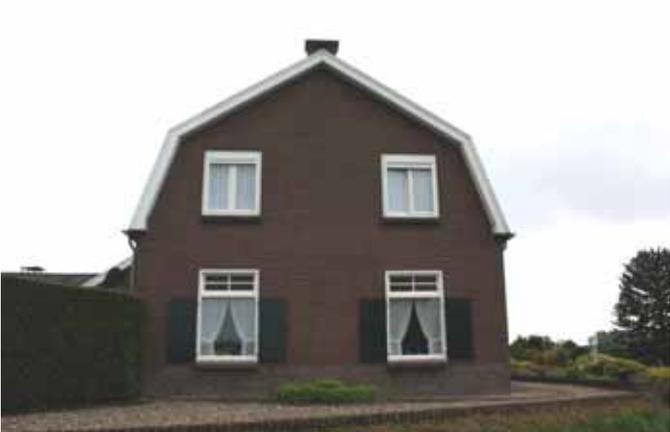
Adres	Hertraksestraat 1
Plaats	Sint-Agatha
x/y coördinaten	190.703/413.401
Code	
Naam object	
Type	Langgevelboerderij
Bouwjaar	1920-1930
Bijzonderheden	<ul style="list-style-type: none"> -Mansardedak met muldenpannen -Originele schuiframen en stalramen met horizontale gelding -Anderhalfsteens rollaag boven vensters -Voordeur verplaatst -Staldeuren met verticaal geled bovenlicht onder betonnen latei

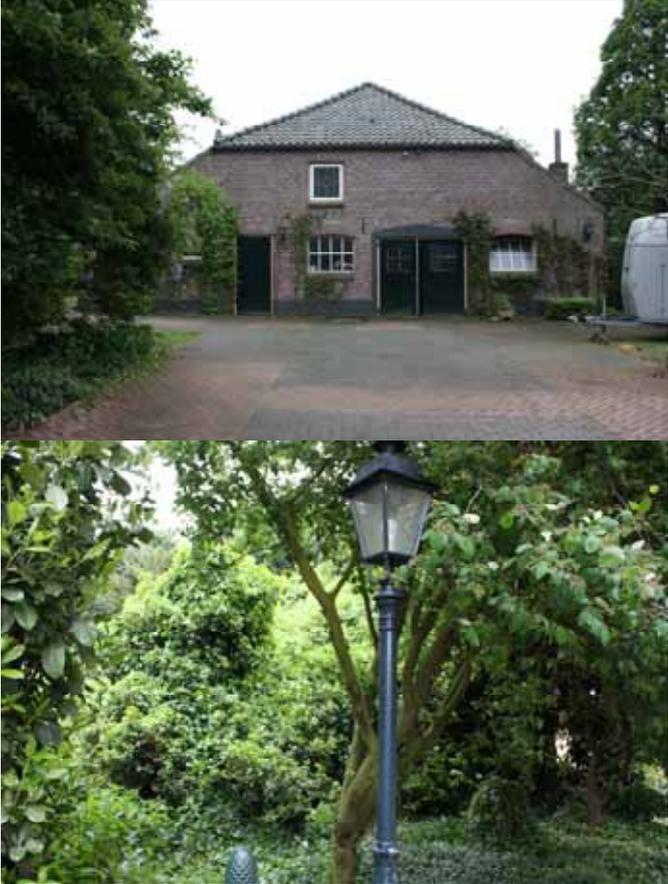
Adres	Hertraksestraat 11
Plaats	Sint-Agatha
x/y coördinaten	190.488/413.082
Code	MK022-000914
Naam object	
Type	T-boerderij
Bouwjaar	1836
Bijzonderheden	<ul style="list-style-type: none"> -Baksteen, gepleisterde plint -Topgevels met vlechtingen -Geprofileerde bakstenen gootlijst -Raamindeling vernieuwd -Zadel- en wolfdak met muldenpannen, golfplaten en oud-Hollandse pannen -Stal: inwendig gewijzigd met ijzeren balken -Gebint van driebeukige schuur nog aanwezig op het erf

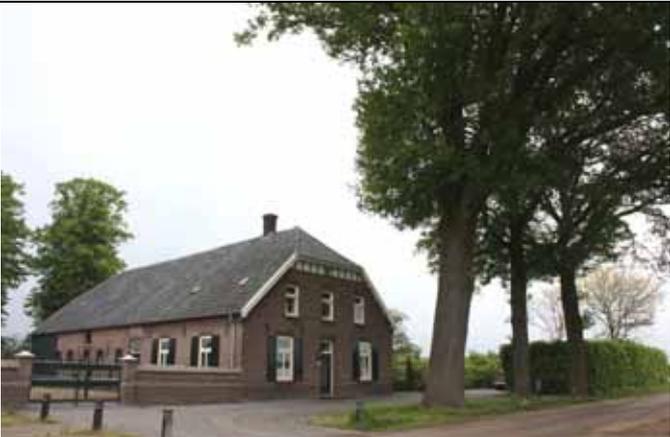
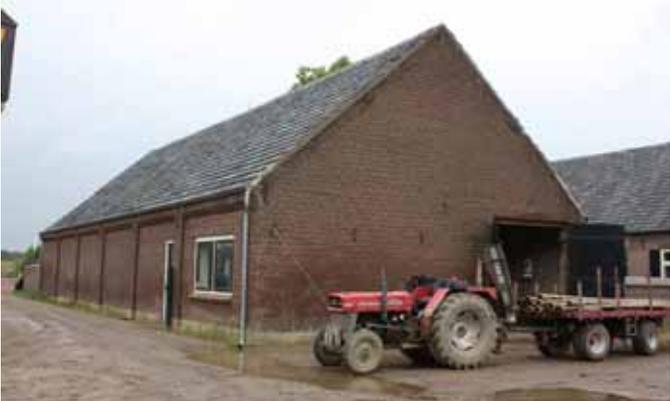
Adres	Hertraksestraat 16
Plaats	Sint-Agatha
x/y coördinaten	190.263/412.912
Code	
Naam object	
Type	Kortgevelboerderij
Bouwjaar	1920-1925
Bijzonderheden	<ul style="list-style-type: none"> -Wolfsdak met muldenpannen -Sierrand met Mariabeeld in topgevel -Halfsteens rollagen en sierankers -Blokband versierde rollaag boven vensters -Nieuwe ramen -Achterzijde stal van gepotdekselde planken -Schoor uit einde 19de eeuw met zadeldak en muldenpannen, blokbandversiering en lisenen, spaarvlakken in 6 traveeën

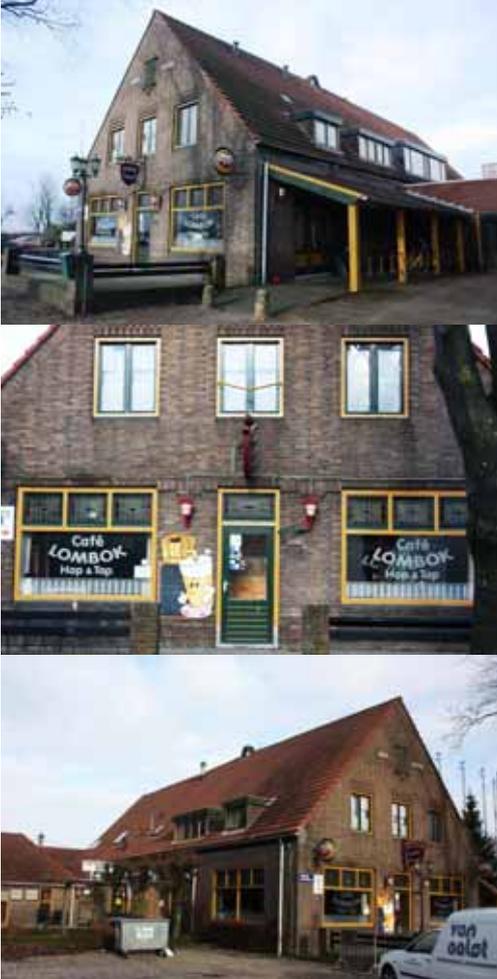
Adres	Hertraksestraat 22
Plaats	Sint-Agatha
x/y coördinaten	189.918/412.837
Code	
Naam object	Hoeve Lombok
Type	Café
Bouwjaar	1920-1930
Bijzonderheden	<ul style="list-style-type: none"> -Zadeldak met muldenpannen -Blokandversiering fries -Bakstenen decoraties in voorgevel en boven vensters -Rollaag langs rand topgevel -Geveltekst 'Hoeve Lombok' -Schuur onder golfplaat -Glas-in-lood ramen -Bakstenen terras -Grote rode beuk

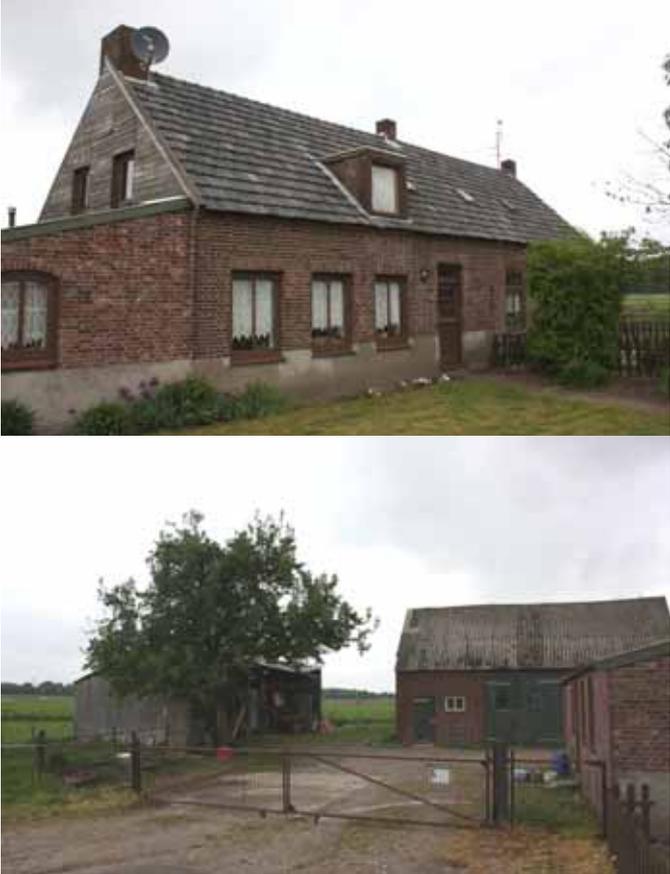
Adres	Hertraksestraat 30
Plaats	Sint-Agatha
x/y coördinaten	189.356/412.682
Code	
Naam object	
Type	Keuterboerderij
Bouwjaar	1900-1920
Bijzonderheden	<ul style="list-style-type: none"> -Zadeldak met muldenpannen -Blokandversiering fries -Rollaag boven venster -Schuur onder golfplaat

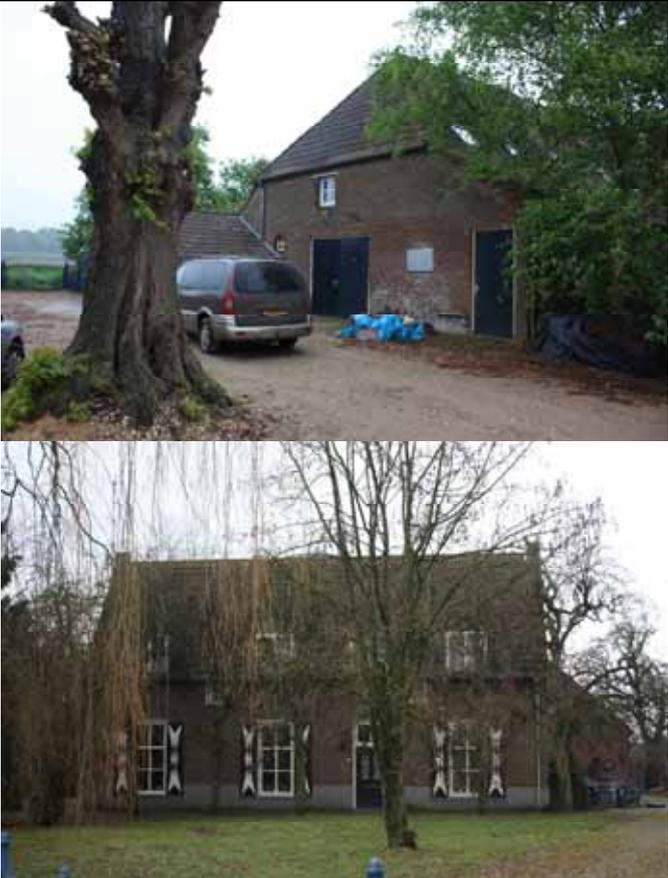
Adres	Kerkenhuisweg 20
Plaats	Sint-Agatha
x/y coördinaten	191.216/412.635
Code	MK022-000920
Naam object	
Type	T-boerderij
Bouwjaar	19e eeuw en ouder
Bijzonderheden	<ul style="list-style-type: none"> -Baksteen -Woongedeelte ommetseld circa 1930, stal gewijzigd met stalen balklagen -Zesruits ramen -IJzeren stalramen -Zadel- en wolfdak met muldenpannen en golfplaat -Luiken -Muurwerk met steunberen -Fruitbomen. Vier en twee linden circa 150 en 200 cm omtrek. -De boerderij was eigendom van de paters Kruisheren. Tot 1800 als kerkhuis voor de katholieken gebruikt

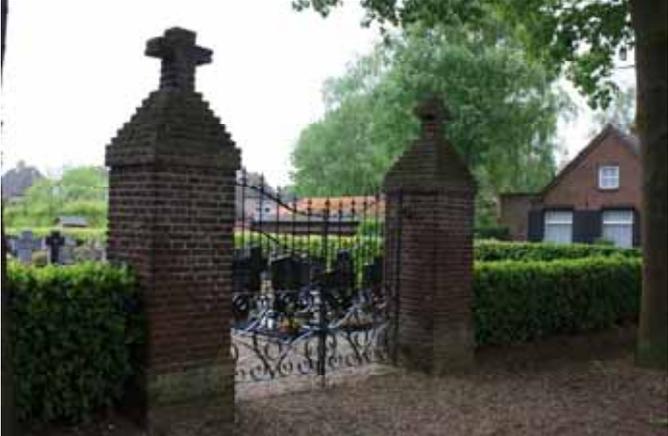
Adres	Kloosterlaan
Plaats	Sint-Agatha
x/y coördinaten	191.408/413.968
Code	MK022-000929
Naam object	
Type	Begraafplaats en -onderdelen
Bouwjaar	Circa 1900 (?)
Bijzonderheden	-Smeedijzeren hek met bakstenen pijlers -Bekroond met kruisen

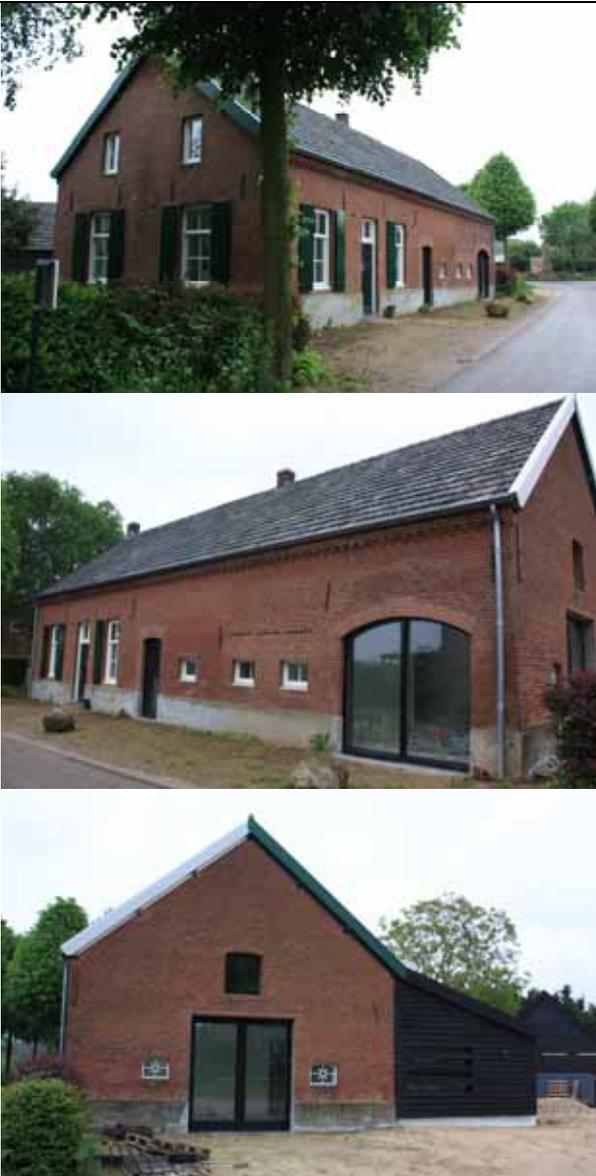
Adres	Kloosterlaan 22
Plaats	Sint-Agatha
x/y coördinaten	191.369/414.001
Code	
Naam object	
Type	Kortgevelboerderij
Bouwjaar	1850-1900
Bijzonderheden	<ul style="list-style-type: none"> -Zadeldak met muldenpannen -Ramen en vensters grotendeels vervangen -Hankenammen en betonnen lateien boven vensters -Halfsteens rollaag -Schuifdeur stal

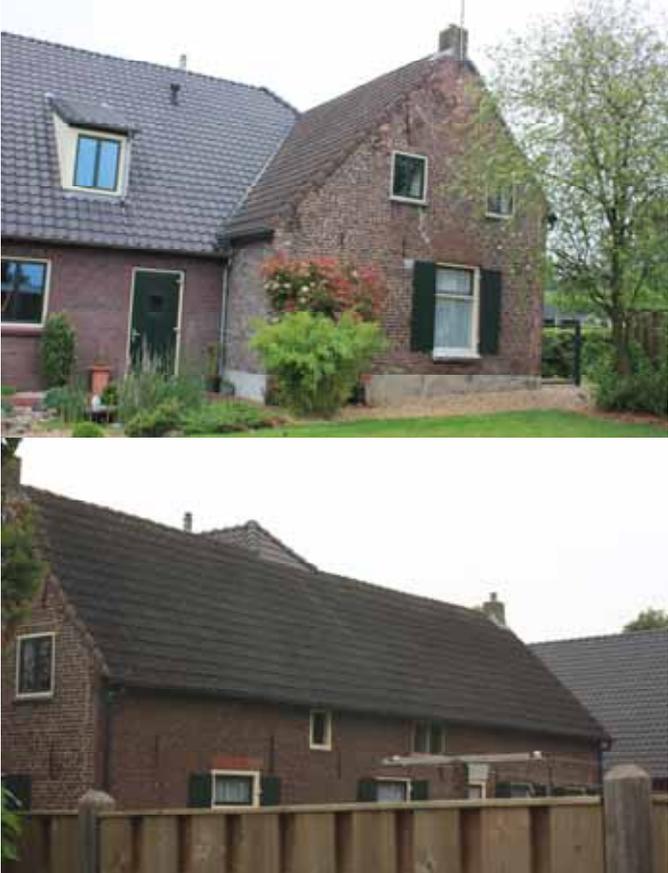
Adres	Liesmortel 9
Plaats	Sint-Agatha
x/y coördinaten	191.245/413.919
Code	MK022-000946
Naam object	
Type	T-boerderij (voorhuis)
Bouwjaar	19e eeuw, verbouwd 1909
Bijzonderheden	<ul style="list-style-type: none"> -Zadeldak met Hollandse pannen (voorzijde) -Baksteen, kruisverband, gepleisterde plint -Raamindeling gewijzigd -Hankenammen en rollagen boven venster -Vlechtingen in topgevel -Stalgedeelte en naastgelegen schuur vernieuwd

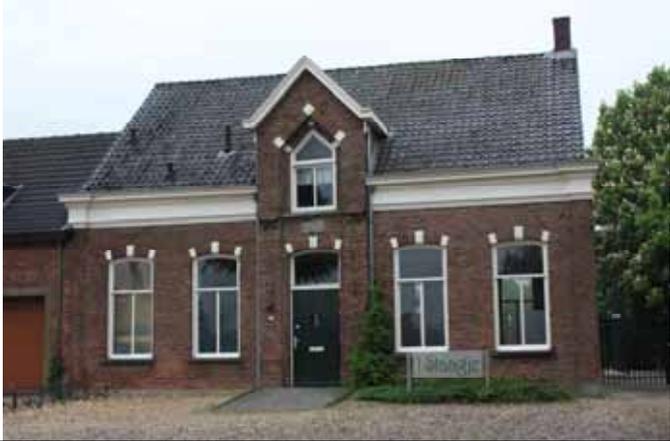
Adres	Liesmortel 17
Plaats	Sint-Agatha
x/y coördinaten	191.363/413.784
Code	MK022-000947
Naam object	
Type	Onderwijzerswoning
Bouwjaar	1890
Bijzonderheden	<ul style="list-style-type: none"> -Baksteen -Geprofileerde gootlijst -Jaarsteen -Segmenttogige T-ramen -Zadeldak met oud Hollandse pannen -Middenrisaliet met dakkapel -Linde circa 125 cm omtrek

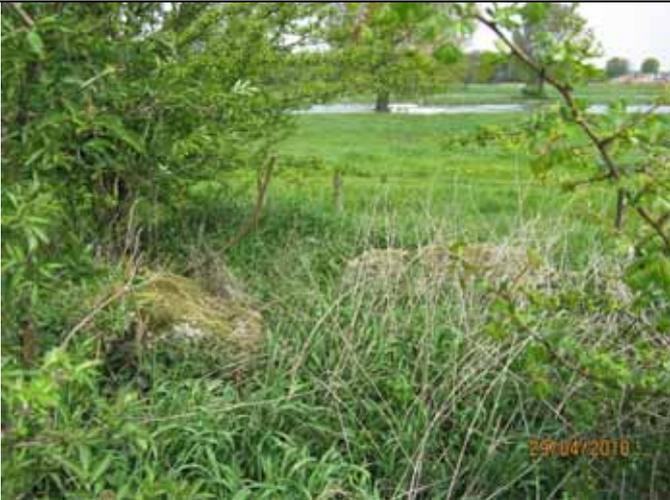
<p>kazemat 87S</p>

Adres	Odiliadijk
Plaats	Cuijk
x/y coördinaten	192.595/414.195 (87S) 192.492/414.229 (88S) 192.258/414.298 (89S) 191.620/414.318 (90S) 191.041/414.346 (93S) 190.646/414.475 (94S) 190.133/414.700 (96S) 191.959/414.316 (125S)
Code	MK022-000959
Naam object	Kazemat Maaslinie nr. 87S, nr. 88S, nr. 89S, nr. 92S, nr. 93S, nr. 94S, nr. 96S nr. 125S
Type	Kazemat
Bouwjaar	1939
Bijzonderheden	-Beton, gewapend -Tegen het dijktaalud, deel van de Maaslinie. Beton met wapening. Plat afgedekt met ijzeren stekels, ter bevestiging van camouflage

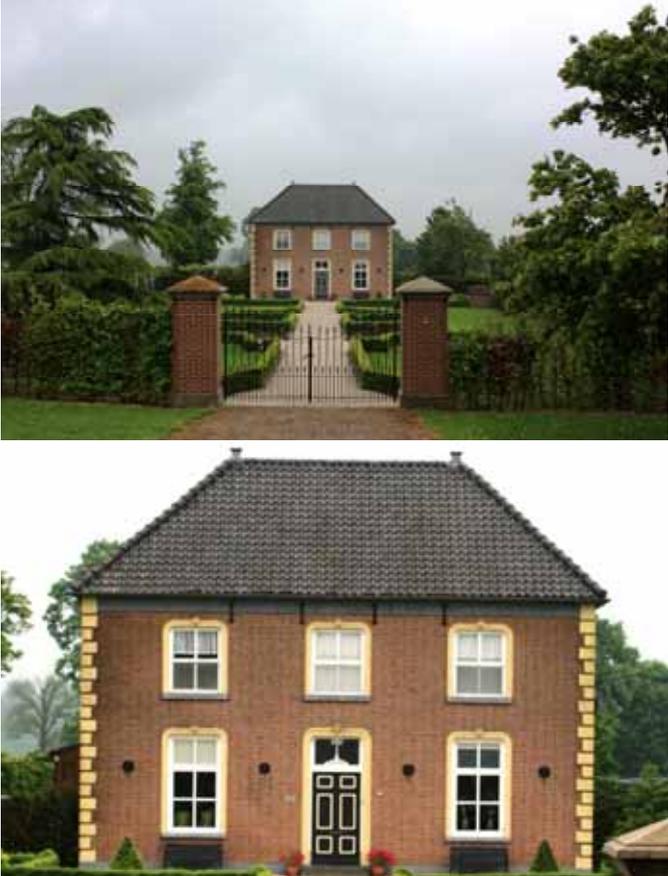
Adres	Van den Boschweg 5
Plaats	Sint-Agatha
x/y coördinaten	
Code	MK022-000850
Naam object	
Type	Boerderij
Bouwjaar	1863
Bijzonderheden	<ul style="list-style-type: none"> -Baksteen -Ventilatie-rooster in gietijzer -Gedenksteen 'Ernestina van den Bosch 1863' -Raamomlijstingen met kuif en hoekblokken in stuc -Schuiframen -Voordeur vervangen -Levensboom -Schilddak met verbeterde Hollandse pannen -Stoep met polychrome tegels -Achterbouw vernieuwd 1985

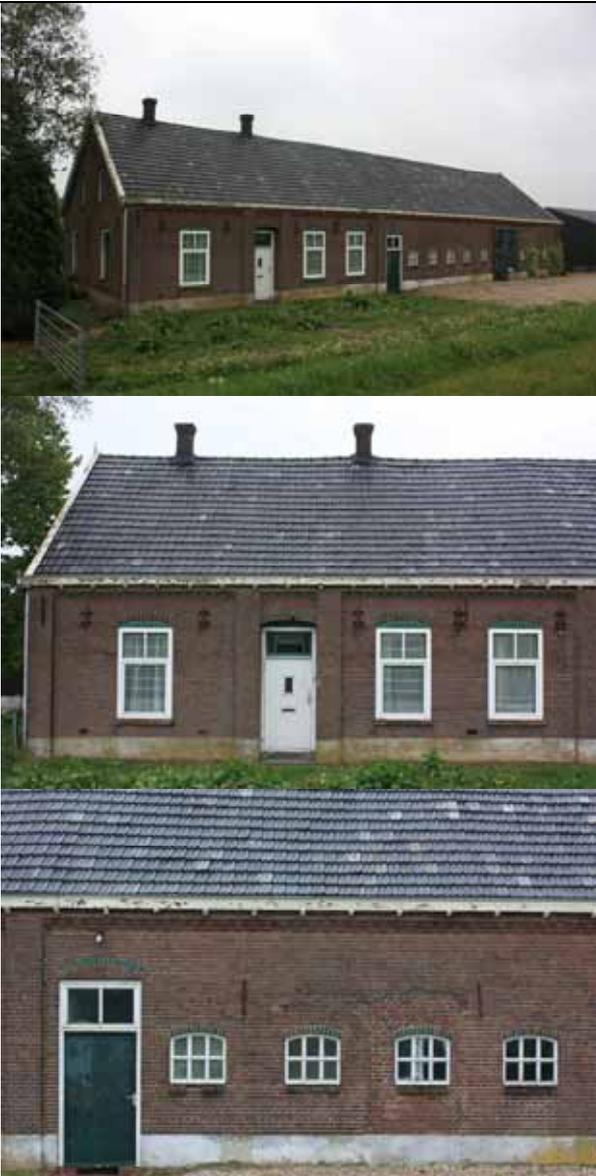
Adres	Veerstraat 5
Plaats	Sint-Agatha
x/y coördinaten	191.385/413.872
Code	MK022-000986
Naam object	
Type	Langgevelboerderij
Bouwjaar	Circa 1910
Bijzonderheden	<ul style="list-style-type: none"> -Baksteen -Decoratieve baksteenversiering in gele steen met groen glazuur en stuc -Zesruits ramen met rolluiken -Zadeldak met kruispannen -Haakse aanbouw onder zadeldak -Bakstenen hekpijlers

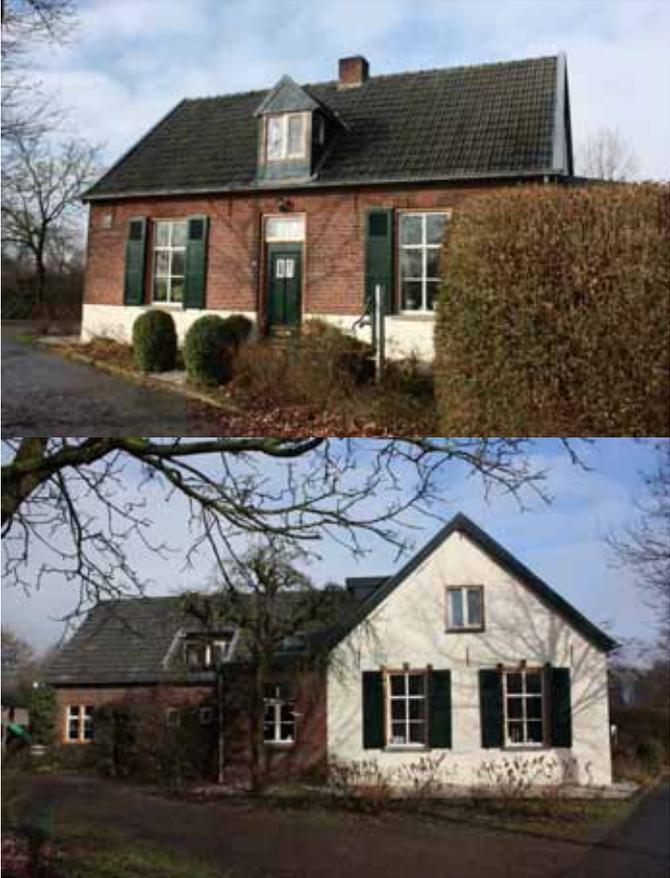
Adres	Veerstraat 19
Plaats	Sint-Agatha
x/y coördinaten	191.470/414.086
Code	
Naam object	
Type	T-boerderij
Bouwjaar	
Bijzonderheden	<ul style="list-style-type: none"> -Zadeldak met muldenpannen, dakkapel later toegevoegd -Overhangende daklijst -Baksteen, zijgevels woongedeelte wit gepleisterd -Gepleisterde onderplint -Hankenammen boven vensters woongedeelte -Natuurstenen vensterrand -Natuurstenen aanzet- en sluitstenen boven vensters zijgevel -Stalgedeelte omgevormd tot woonruimte

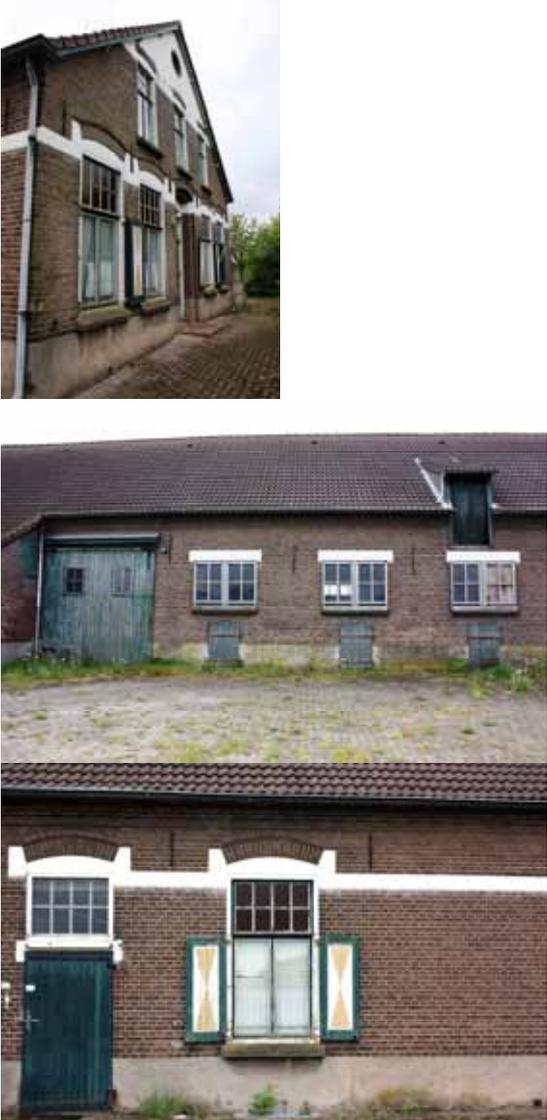
Adres	Waltersbos 1
Plaats	Sint-Agatha
x/y coördinaten	189.674/412.701
Code	MK022-000915
Naam object	
Type	Kortgevelboerderij
Bouwjaar	1914
Bijzonderheden	<ul style="list-style-type: none"> -Baksteen. Speklagen en blokken in stuc -T-ramen -Zadeldak met betonpannen. -Mestberging met muren opzij. Zeshoekige hooiberg -Gave boerderij met vroeg voorbeeld van de Hollandse stal
