Actualisatie lijst karakteristieke objecten

Gemeente Cuijk

‘Het uitvoeren van een cultuurhistorische inventarisatie ten behoeve van een actualisatie van de lijst van karakteristieke objecten van de gemeente Cuijk.’

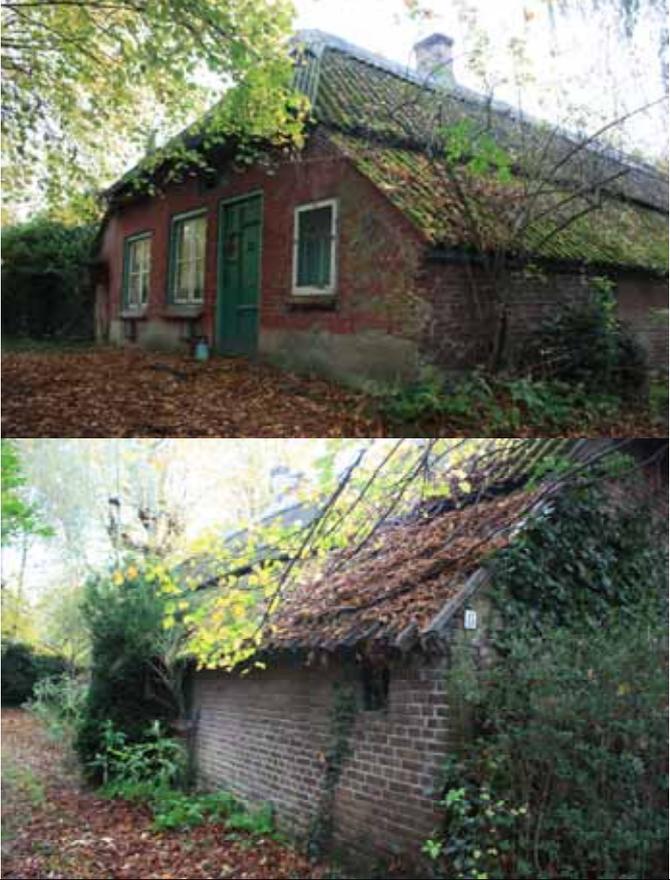
Adres	Akkerweg 15
Plaats	Vianen
x/y coördinaten	186.671/414.310
Code	MK022-000846
Naam object	
Type	Kortgevelboerderij
Bouwjaar	19e eeuw
Bijzonderheden	<ul style="list-style-type: none">-Wolfdak, gedekt met golfplaten-Baksteen, sporen van vlechtingen in voorgevel-Klein venster in voorgevel ten behoeve van lichttoetreding zolder-Raamindelingen vernieuwd circa 1950, voordeur uit jaren 20 van de vorige eeuw-Gestucte plint - Verhoogde ligging-Begroeiing op terrein

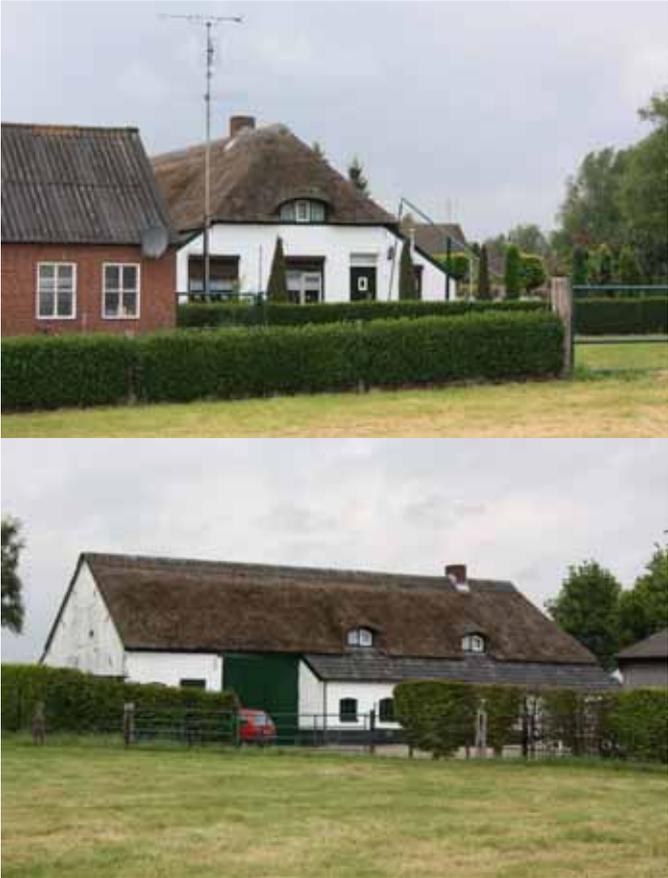
Adres	Akkerweg 20
Plaats	Vianen
x/y coördinaten	186.524/414.367
Code	
Naam object	
Type	Hallehuisboerderij
Bouwjaar	1700-1800
Bijzonderheden	<ul style="list-style-type: none">-Zadeldak met één wolfseind, gedekt met riet en muldenpannen-Ramen in voorgevel vernieuwd-Staldeuren in verhoogde zijgevel door verwijderde zijbeuk

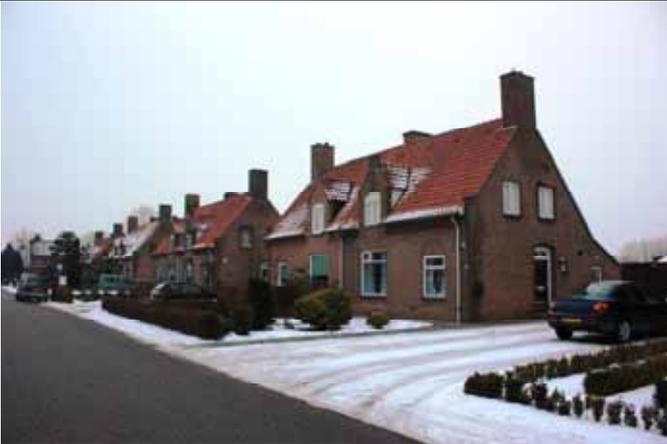
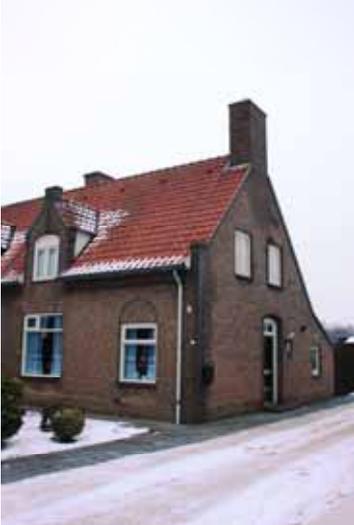
Adres	Franssenstraat 16-30 (even)
Plaats	Vianen
x/y coördinaten	187.776/414.665
Code	
Naam object	
Type	Woonhuizen
Bouwjaar	Circa 1950
Bijzonderheden	<ul style="list-style-type: none"> -Woningwetwoningen -Traditionalistische stijl -Zadeldak, gedekt met Hollandse pannen (vernieuwd) -Asymmetrische tuitgevels als zijgevels -Steens dakkapel -Baksteen, wildverband -Rollaag -Siermetselwerk en hanenkammen boven vensters -Bovenlichten boven voordeuren -Waardevol stedenbouwkundig ensemble

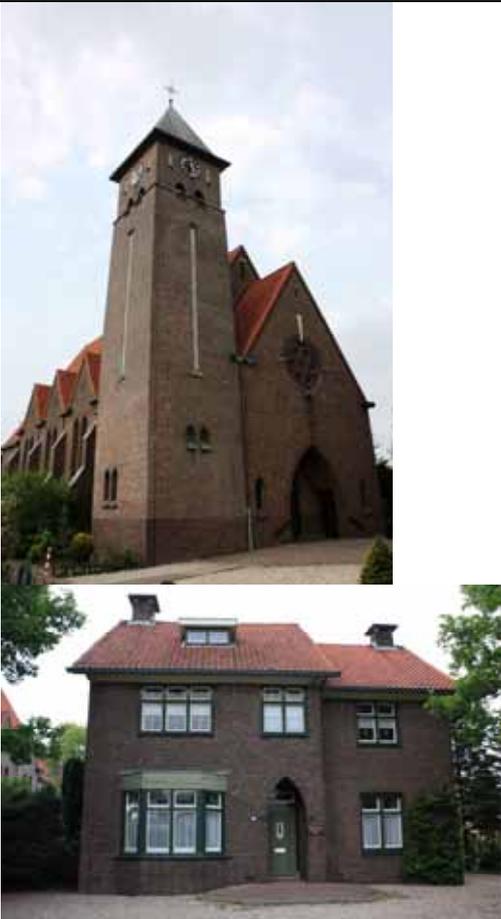
Adres	Franssenstraat 64
Plaats	Vianen
x/y coördinaten	187.504/414.470
Code	MK022-000864
Naam object	RK kerk Vianen
Type	Kerk, pastorie en kerkhof (religieus complex)
Bouwjaar	1931
Bijzonderheden	<p>"Eenbeukige bakstenen kerk met opzij geplaatste toren. Hoge met pannen gedekte zadeldaken en spitsboogramen in topgevels. Koperen tentdakspits. Eenvoudige kerk met enige baksteendecoratie."</p> <p>-Architect: M. van Beek</p> <p>-Baksteen, enig siermetselwerk</p> <p>-Spitsboogramen, glas-in-lood</p> <p>-Zadeldaken met verbeterde Hollandse pannen, koperen tentdak op toren</p> <p>-De bijbehorende pastorie is een tweelaags woonhuis onder zadeldaken met verbeterde Hollandse pannen en lijstgoten. Kruisen samengestelde ramen. Kerkhof met natuurstenen Calvarieberg met stenen kruisgroep en enige pastoorsgraven</p>

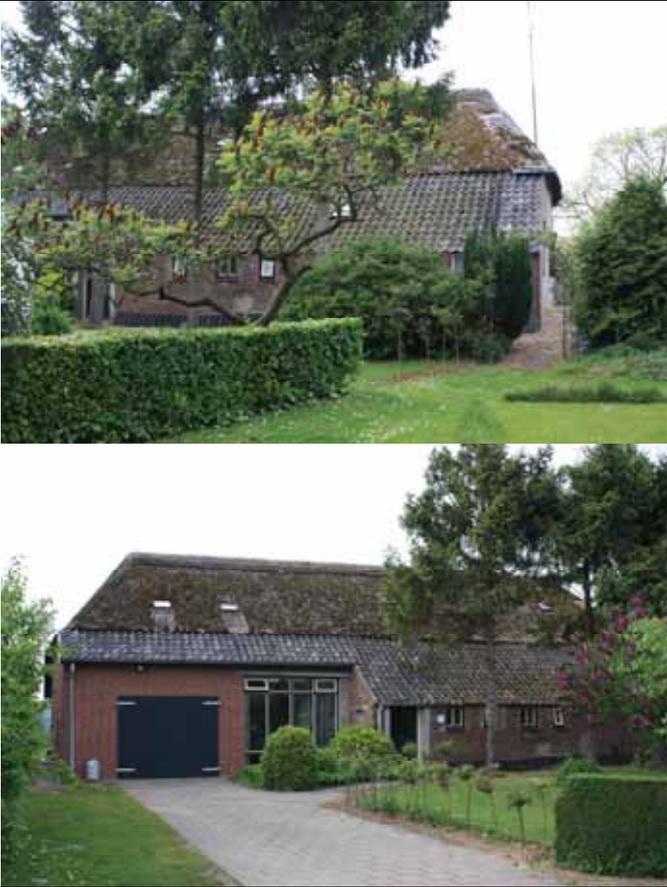
Adres	Franssenstraat 136
Plaats	Vianen
x/y coördinaten	187.056/414.414
Code	MK022-000865
Naam object	
Type	Kortgevelboerderij
Bouwjaar	Eind 19e eeuw
Bijzonderheden	<ul style="list-style-type: none">-Baksteen, gepleisterd-In de voorgevel MM (Martinus Minten)-Zesruits schuiframen-Wolfdak met riet en oud Hollandse pannen-Dwarsdeel-Achterzijde gemoderniseerd

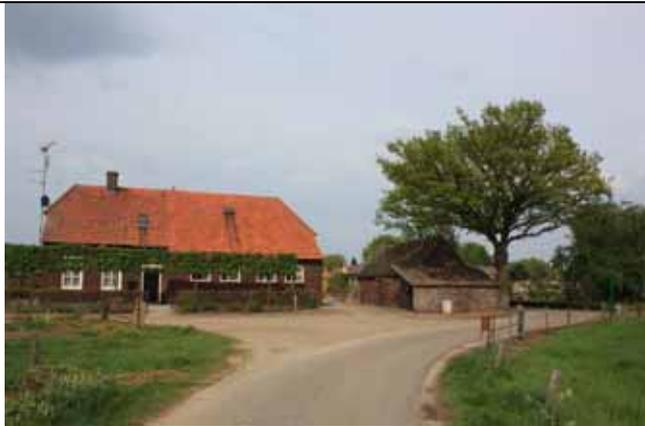
Adres	Lage Heiweg 20
Plaats	Vianen
x/y coördinaten	186.640/414.535
Code	
Naam object	
Type	Boerderij
Bouwjaar	1930-1940
Bijzonderheden	-Wolfsdak met Tuile du Nord-pannen -Traditionalistische bouwstijl

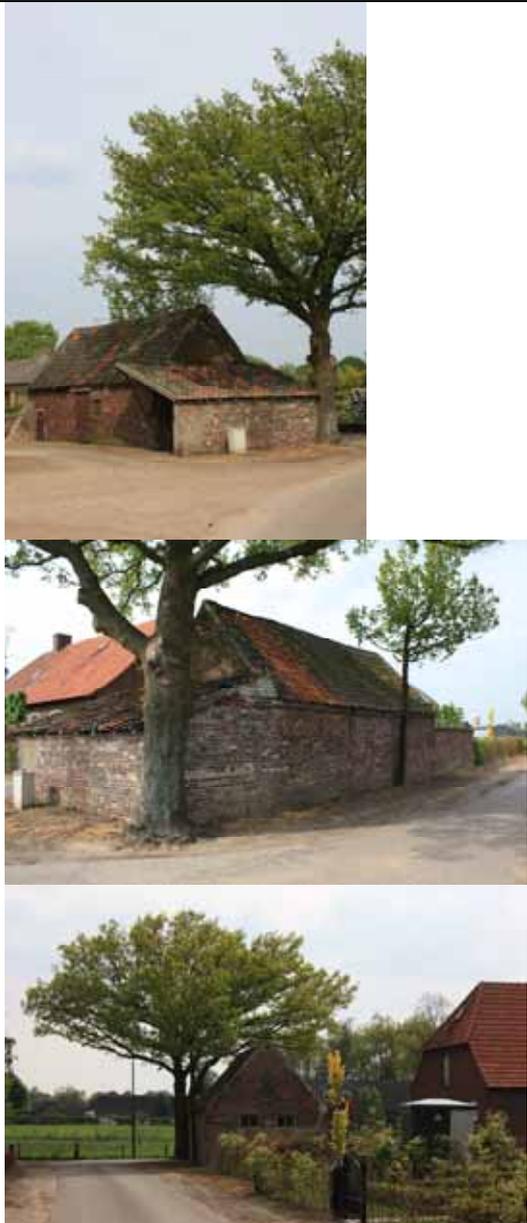
Adres	Lage Heiweg 27
Plaats	Vianen
x/y coördinaten	186.498/414.445
Code	
Naam object	
Type	Keuterboerderij
Bouwjaar	1900-1920
Bijzonderheden	-Voorbeeld van een kleine keuterboerderij -T-huis, waarvan woongedeelte vervangen -Stalgedeelte onder zadeldak, gedekt met muldenpannen

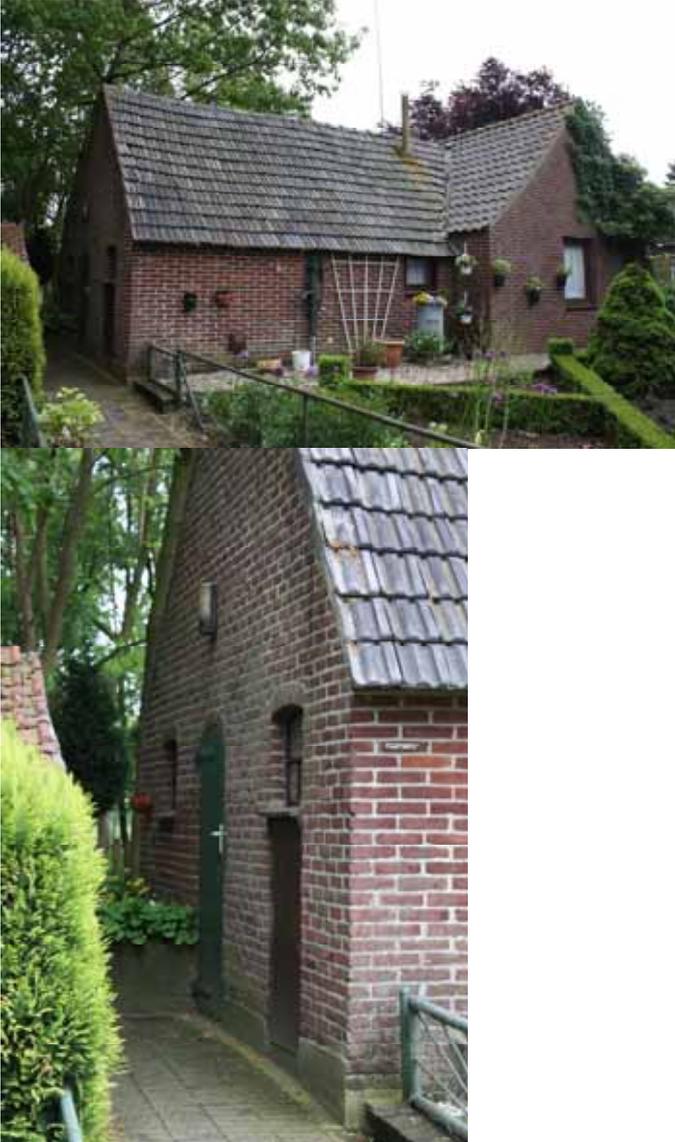
Adres	Louwerenberg 31
Plaats	Vianen
x/y coördinaten	187.792/414.193
Code	
Naam object	Rozenhof
Type	Woonhuis
Bouwjaar	1920-1930
Bijzonderheden	<ul style="list-style-type: none"> -Asymmetrische gevel met top -Schilddak en zadeldak met wolfseinden, gedekt met Hollandse pan -Rollagen en vierkante betonnen siervlakken -Entreepartij met plat afdakje -Verhoogde ligging -Beuk en fruitboom in voortuin

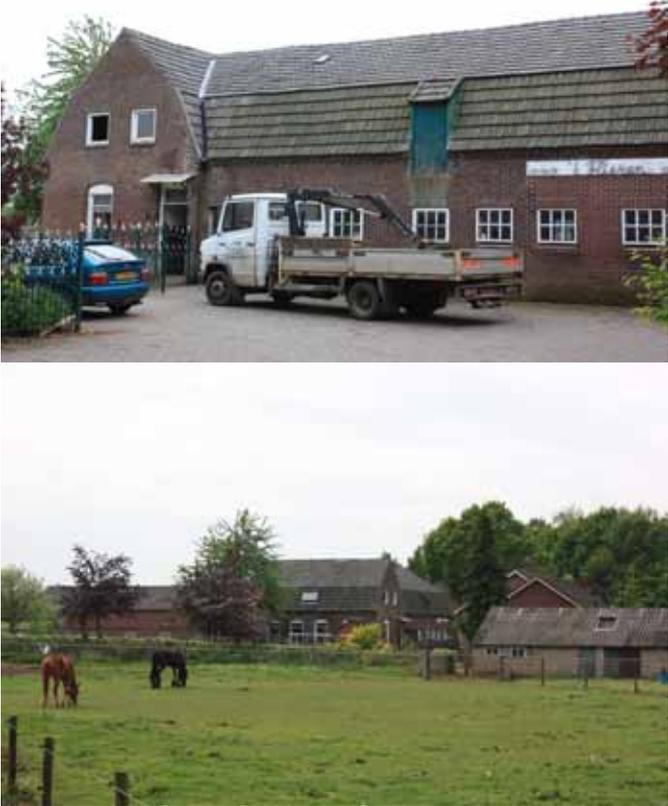
Adres	't Flieren 3
Plaats	Vianen
x/y coördinaten	187.666/414.809
Code	
Naam object	
Type	Boerderij
Bouwjaar	1900-1920
Bijzonderheden	<ul style="list-style-type: none">-T-huis-Woon- en stalgedeelte met mansardekap, gedekt met muldenpannen-Blokandversiering fries-Hooiluik-Getoogde vensters (woongedeelte)-Betonnen stalramen

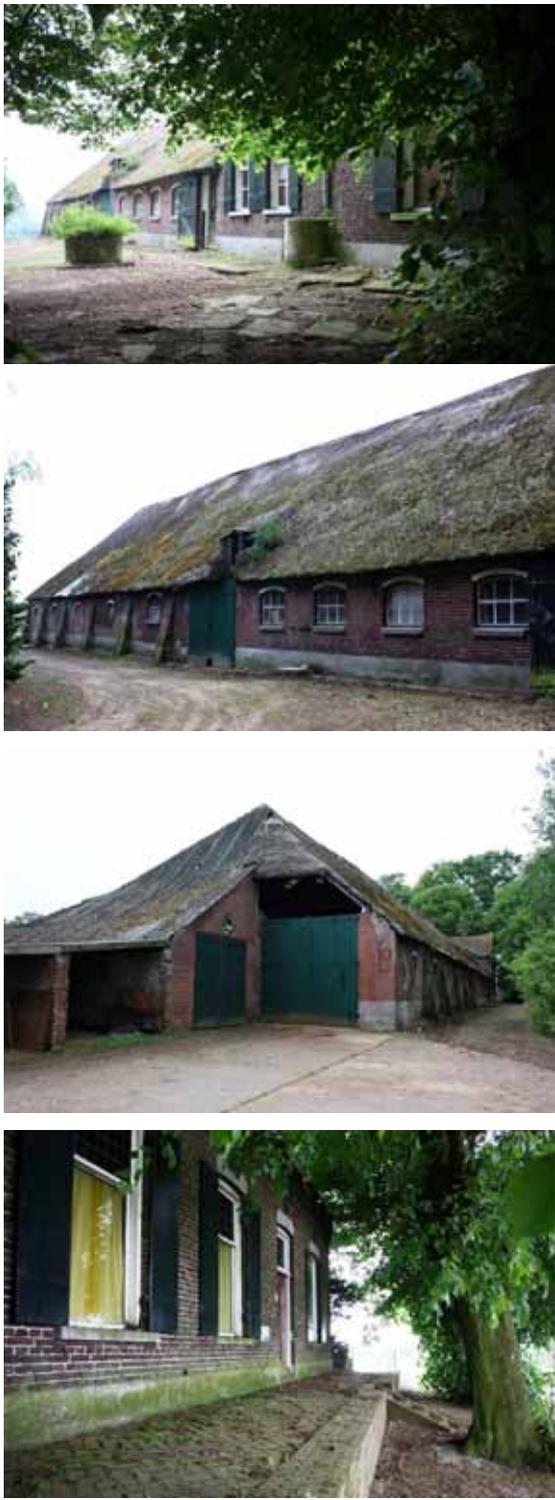
Adres	Broekkant 7
Plaats	Beers
x/y coördinaten	183.407/414.783
Code	RM517511
Naam object	Broekherberg
Type	T-Boerderij
Bouwjaar	1875
Monumentenbeschrijving Rijksdienst	<p>In het voormalige broek te Beers ligt de T-boerderij 'Broekherberg', met langgerekt bedrijfsgedeelte en langsdeel, blijkens een gevelsteen daterend uit 1875. Het geheel is gelegen op een kunstmatige verhoging, die getuigt van de specifieke problemen met betrekking tot de afwatering, die het gebied lange tijd parten hebben gespeeld.</p> <p><i>Omschrijving</i></p> <p>De boerderij heeft een rechthoekige plattegrond en bestaat uit een eenlaags bakstenen woonhuis onder zadeldak, gedekt met oud Hollandse pannen, en een langgerekte driebeukige bedrijfsaanbouw van zeven traveeën (waarvan het meest westelijke deel aansluit op het dwarse woonhuis en van oorsprong als zodanig in gebruik is geweest), onder een met riet en (aan de zuidelijke zijde) golfplaat gedekt wolfdak. De handvorm bakstenen voorgevel van het woonhuis heeft een gepleisterde plint met ruit- en ovaalvormige motieven in laag-reliëf. Deze gevel heeft vier vensterassen. Rechts van het midden bevindt zich een paneeldeur met bovenlicht en witgeschilderde gevelsteen (met het jaartal 1875), geflankeerd door zesruits schuifvensters, waarvan de indeling is vereenvoudigd. Ook in de noordelijke en zuidelijke zijgevels van het woonhuis bevindt zich een dergelijk venster, voorzien van opgeklampte luiken, waarboven op de verdieping een vierruitschuifvenster. In het achterste, meest oostelijke gedeelte van het huis wordt de plint onderbroken door een kelder-venster. De daarboven liggende opkamer is voorzien van twee intacte zesruits schuifvensters met opgeklampte luiken. De bedrijfsaanbouw heeft een handvormbakstenen muurwerk, aan de noordelijke zijde voorzien van zes zware gemetselde steunberen. In het muurwerk tussen de beren zijn gietijzeren spinnepkop-stalvensters aangebracht. In de oostelijke eindgevel is een opgeklampte inrijpoort aangebracht. De bakstenen gevel is aan de zuidelijke zijde laag aangezet. Belangrijk is het aan de zuidzijde van het woonhuis aangelegde terras, dat van de straat wordt gescheiden door een smeedijzeren hekwerk. Langs de voorgevel van het woonhuis staan aan de Broekkant zes linden, met een stamontrek van maximaal 1,75 m.</p>

<p><i>Waardering</i></p> <p>De boerderij is van algemeen belang. Het gebouw heeft cultuurhistorisch belang als voorbeeld van de sociaal-economische ontwikkeling van de landbouw in het Maasgebied en als voorbeeld van de typologische ontwikkeling van de T-boerderij. Architectuurhistorisch is het pand van belang vanwege de sobere ornamentiek en bijzondere samenhang tussen exterieur en interieur. De boerderij is markant gelegen op een verhoging in het landschap en is belangrijk vanwege de gaafheid van het in- en exterieur en als zodanig zeldzaam.</p>
--	--

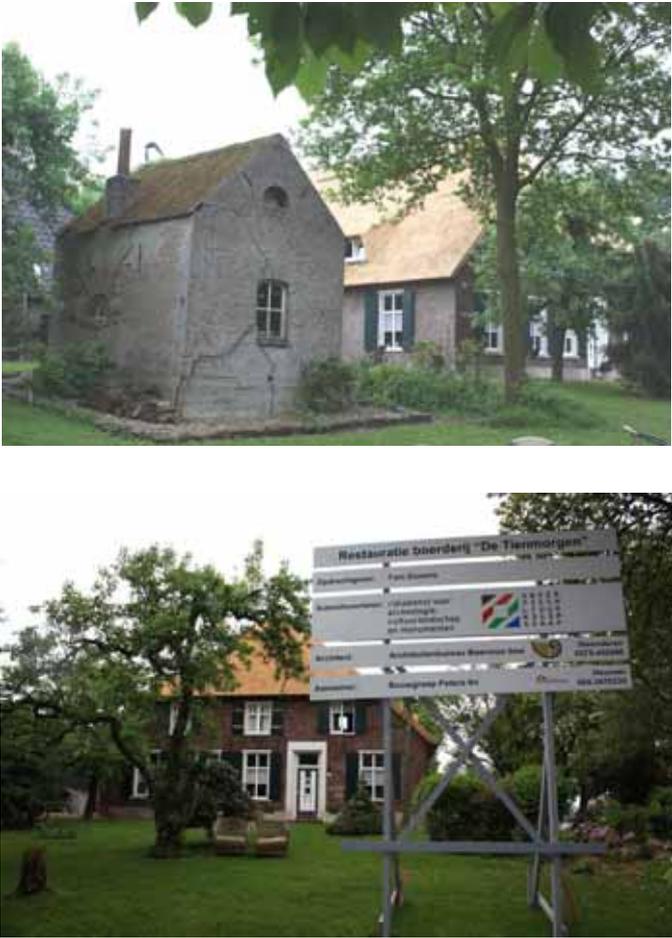
Adres	Broekkant 11
Plaats	Beers
x/y coördinaten	183.058/414.236
Code	RM517496/RM517498
Naam object	
Type	Kortgevelboerderij en schuur
Bouwjaar	18e eeuw
Monumentenbeschrijving Rijksdienst	<p>De kortgevelboerderij ligt op de zuidelijke zijde van de kunstmatige verhoging. Deze boerderij bestaat uit een woonhuis met aangrenzend bedrijfsgedeelte met langsdeel en taszolder. Het geheel dateert uit omstreeks 1850.</p> <p><i>Omschrijving</i></p> <p>Het driebeukige, in handvorm bakstenen opgetrokken gebouw heeft een rechthoekige plattegrond en een met riet gedekt wolfdak. Het muurwerk van de zijgevels van het woonhuis is iets hoger opgemetseld dan dat van het bedrijfsgedeelte. Dit heeft tot gevolg dat de kap daar ook hoger is aangezet. Pas ter hoogte van de nok is dit verschil verdwenen. Het woonhuis heeft een van vlechtingen voorziene (westelijke) voorgevel met vijf vensterassen. Rechts van het midden bevindt zich een omlijste paneelvoor deur met bovenlicht. Alle vensters zijn zesruits schuifvensters, voorzien van opgeklampte luiken. Op de etage zijn openslaande vensters met bovenlichten toegepast. In de noordelijke zijgevel is een zesruits schuifvenster en een halfvenster. In de zuidwestelijke hoek bevindt zich, blijkens het keldervenster in de voorgevel, de kelder met opkamer. Het bedrijfsgedeelte heeft een opgeklampte getoogde inrijpoort in de (oostelijke) achtergevel. Rechts van deze poort is een opgeklampte deur, erboven een dito tasluik. In de noordelijke zijgevel zijn -twee aan twee- in totaal acht betonnen stalvensters uit omstreeks 1950.</p> <p><i>Waardering</i></p> <p>De boerderij is van algemeen belang. Het gebouw heeft cultuurhistorisch belang als voorbeeld van de sociaal-economische ontwikkeling van de landbouw in het Maasgebied en als voorbeeld van de typologische ontwikkeling van de kortgevelboerderij. Architectuurhistorisch is het pand van belang vanwege de sobere ornamentiek, de bouwgeschiedenis en bijzondere samenhang tussen exterieur en interieur. De boerderij is markant gelegen op een verhoging in het landschap en is belangrijk vanwege de gaafheid van het in- en exterieur en als zodanig zeldzaam.</p>

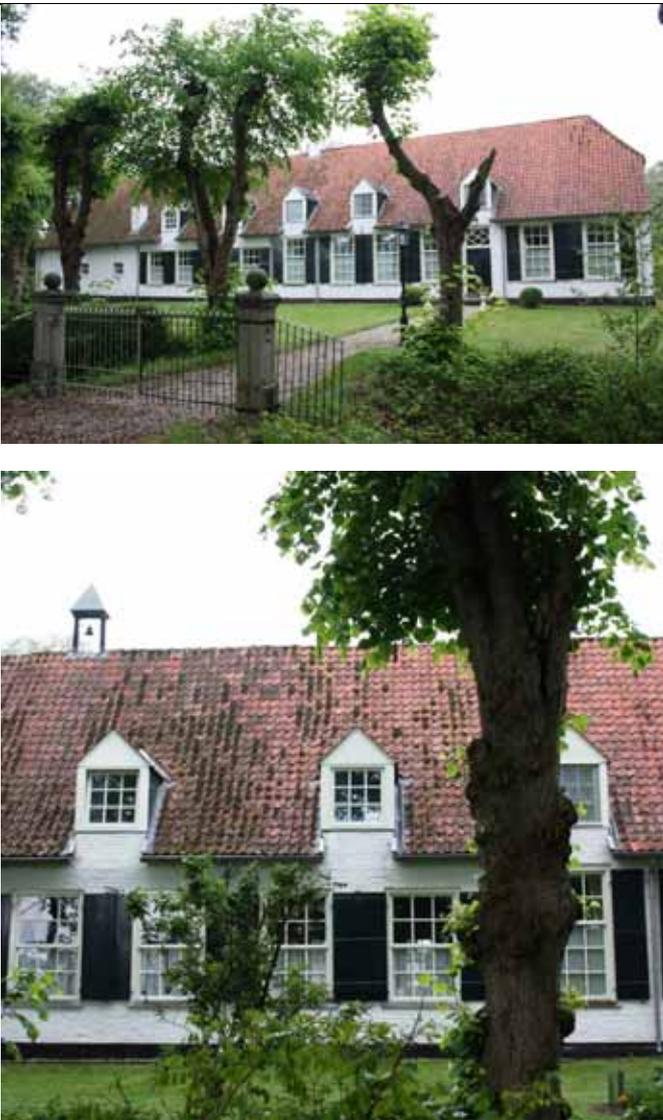
Adres	Heuf 16/18
Plaats	Beers
x/y coördinaten	185.146/412.935
Code	RM520316
Naam object	
Type	Kasteel/buitenplaats
Bouwjaar	Begin 19e eeuw
Monumentenbeschrijving Rijksdienst	Groot boerderij-complex, gegroepeerd rond een erf en omvattende een boerenwoning met koestal, een jachthuis onder hetzelfde dak hierbij aansluitend, een schuur, een werktuigenschuur, een paardenstal, een varkensstal. Op alle gebouwen met pannen belegde wolfdaken, de buitenmuren witgesausd, de vensters met luiken behangen, de ramen met kleine witte roedenverdeling. Vermoedelijk begin 19e eeuw.

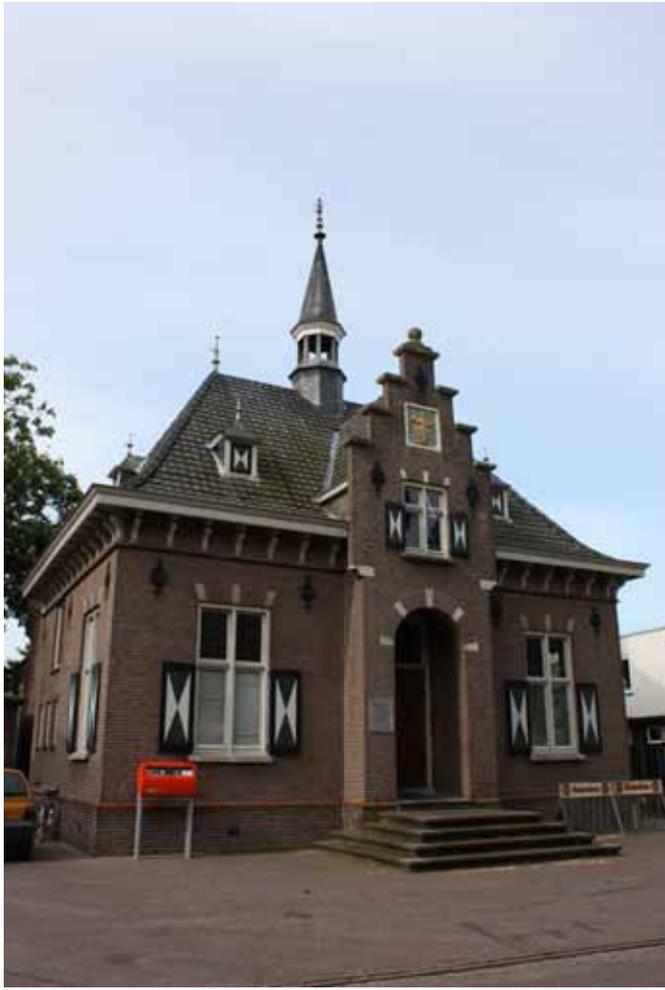
Adres	Grotestraat 4
Plaats	Beers
x/y coördinaten	185.345/415.295
Code	RM517512
Naam object	
Type	Raadhuis
Bouwjaar	1915
Monumentenbeschrijving Rijksdienst	<p>Het voormalige gemeentehuis van Beers is gelegen aan de zuidelijke zijde van de Grotestraat. Het pand werd in 1915 gebouwd in late neorenaissance stijl. Omstreeks 1935 en opnieuw in 1956 is het pand aan de achterzijde met onder meer een raadszaal en een lokettenbalie uitgebreid. Het laatste onderdeel valt buiten de bescherming.</p> <p><i>Omschrijving</i></p> <p>Het raadhuis had oorspronkelijk een vierkante plattegrond. Door de latere uitbreidingen aan de achterzijde is deze T-vormig geworden. Het onderkelderde eenlaags deel uit 1915 heeft een schilddak met Tuile du Nord-pannen en een centrale achtkantige open dakruiter met naaldspits en zinken pironen. Het bakstenen muurwerk is voorzien van smeedijzeren sierankers en wordt afgesloten door een geprofileerde gootlijst op houten consoles. De voorgevel heeft drie vensterassen. In de sterk geprononceerde middenrisaliet, die bekroond wordt door een trapgevel, is in een portiek een opgeklampte vleugel deur met smeedijzeren sierbeslag en gedeeld bovenlicht aangebracht. Tevens vindt men er een marmeren gevelsteen met de inscriptie: "De eerste steen gelegd/door P.A.H.E. Thijssen, burgemeester/Beers, 3 juli 1915". Een bakstenen trap met hardstenen hoekstukken leidt naar deze ingangspartij. In de door een bol bekroonde topgevel is een klein houten kruisvenster aangebracht, waarboven in hoog-reliëf het gemeentewapen. Ter weerszijden van de risaliet is een houten kruisvenster met paneelluiken, waarop diablo-beschilderingen, aangebracht. In de oostelijke zijgevel is behalve een kruisvenster een drietal lichten en een glas-in-loodvenster aangebracht. De westelijke gevel heeft naast een kruisvenster drie kelderlichten met dievenklauwen en een drietal later ingebroken lichten. De achterbouw bestaat uit een op het oude raadhuis aansluitend hoog eenlaags deel onder zadeldak uit omstreeks 1935, waar voorheen de raadszaal in was ondergebracht. In de achtergevel zijn drie houten kruisvensters onder rondboognissen aangebracht. In 1956 is tegen deze achtergevel een eenlaags aanbouw onder plat dak gezet.</p>

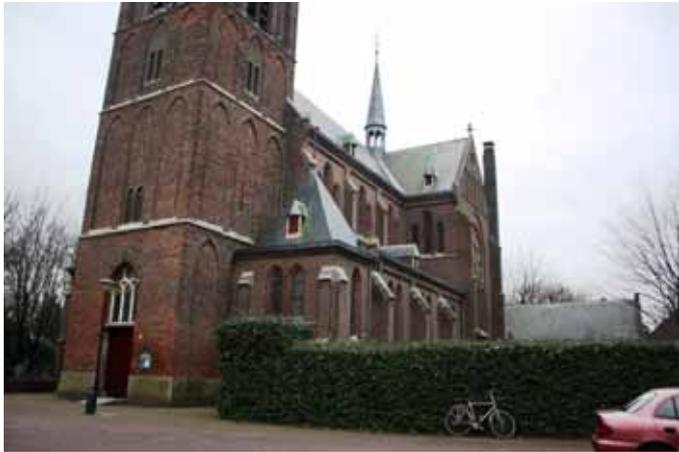
Adres	Kerkeveld 2
Plaats	Beers
x/y coördinaten	185.356/415.314
Code	RM08855
Type	Kerk
Bouwjaar	1890
Monumentenbeschrijving Rijksdienst	<p>St. Lambertuskerk; in 1890 naar ontwerp van de Roermondse architect C. Franssen gebouwde basilicale kerk. Het tegen de 15^e-eeuwse toren (reeds beschermd) aangebouwde kerkgebouw is opgetrokken in een streng gotische baksteenbouw en bestaat uit een driebeukig schip van 4 traveeën en een dwarspand, openend op het priesterkoor van een travee en met vijfzijdige koorronning; te weerszijden van de toren een kapel, aansluitend op de zijbeuken; tegen de zuidzijde van het priesterkoor een circa 1930 aangebouwde kinderkapel; schip en transept onder evenhoge zadeldaken met op de kruising een angelustorentje, koor onder zadeldak met schilden, zijbeuken onder lessenaardak en kapellen onder tentdaken, alle gedekt met leien; per zijbeuk travee twee gekoppelde spitsboogvensters; per transept- en schiptravee drie gekoppelde spitsboogvensters, waarvan het middelste hoger is dan uitersten; per koortravee een hoog spitsboogvenster; alle traveeën van elkaar gescheiden d.m.v. steunberen met hardstenen afdekplaten; in de eindgevels der transeptarmen vier gekoppelde spitsboogvensters daarboven een roosvenster, het geheel omsloten door een spitsboognis, en in de geveltoppen vijf spitsboognissen met daarboven een oculus. Inwendig: gemetselde kruisribgewelven, waarvan de ribben neerkomen op colonnetten met kapitelen geplaatst tegen de bundelpijlers der spitsboogarcaden en die van de viering; tussen de scheibogen en de lichtbeuk een blindtriforium van zes spitsboognissen per travee; wanden witgesausd met lambrisering van geschilderde tapijten en kolommen, lijstwerk en gewelfribben in schoonwerk met zwarte en gele banden op de colonnetten; zwart marmeren vloer in schip en transept; vloer van gebakken tegels met vier dierfiguren op de hoeken in het priesterkoor. Banken, hoofdaltaar, Maria-altaar, preekstoel (J. Thissen, Roermond, 1903), biechtstoelen (J. Thissen), houten beelden M. van Bokhoven en Jonkers,'s-Hertogenbosch en J. Thissen) en kruiswegstaties (H. van Geld) alle uitgevoerd in neogotische trant; in het priesterkoor gebrandschilderde ramen van Frans Nicolas, daterend uit 1895 en voorstellend de zeven sacramenten; St. Lambertusbeeld van Pieter Verhoeven (Uden, ca. 1770). Van oorsprong eenklaviers orgel, in 1855 door F.C. Smits gemaakt. Na een ingrijpende ombouw omstreeks 1900 werd het orgel in 1987 gerestaureerd, van een nieuwe orgelkas voorzien en uitgebreid met een nieuw Onderpositief.</p>

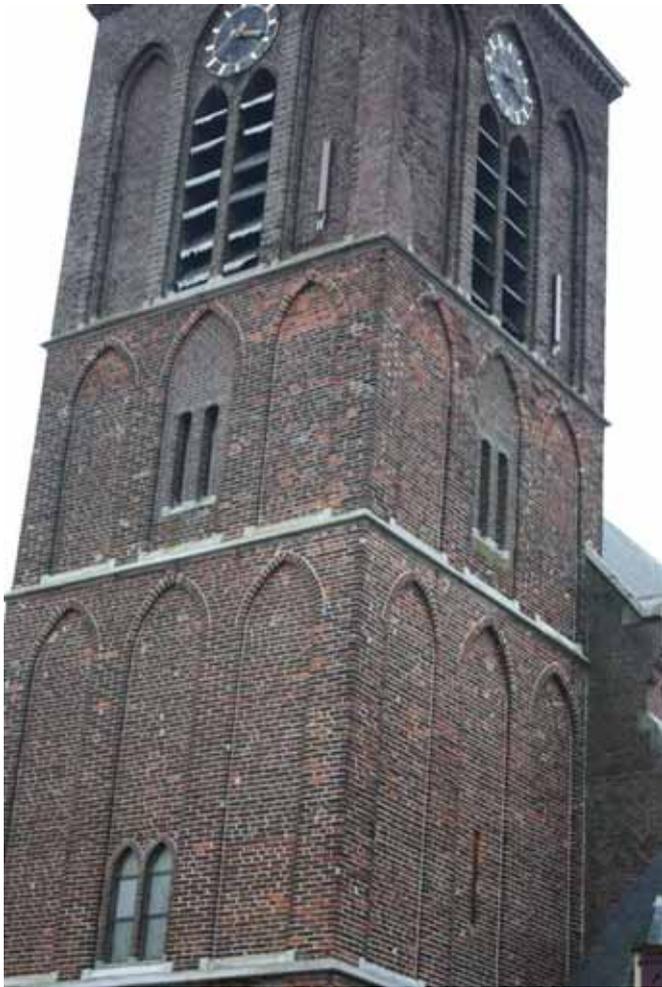
Adres	Kerkeveld 2
Plaats	Beers
x/y coördinaten	185.336/415.325
Code	RM008856
Naam object	
Type	Kerktoeren
Bouwjaar	15 ^e eeuw
Monumentenbeschrijving Rijksdienst	Toren van de r.-k. Kerk van de St. Lambertus. Vlakopgaand bakstenen bouwwerk, bestaande uit drie, met nissen versierde geledingen uit de 15e eeuw en een bovenste geleding met spits uit 1890. Twee klokken, waarvan een in 1644 door Johannes Petrus van Trier en een in 1965 door Alexis Jullien gegoten. Op het kerkhof twee kruisen. (1588-1620 en 1624).

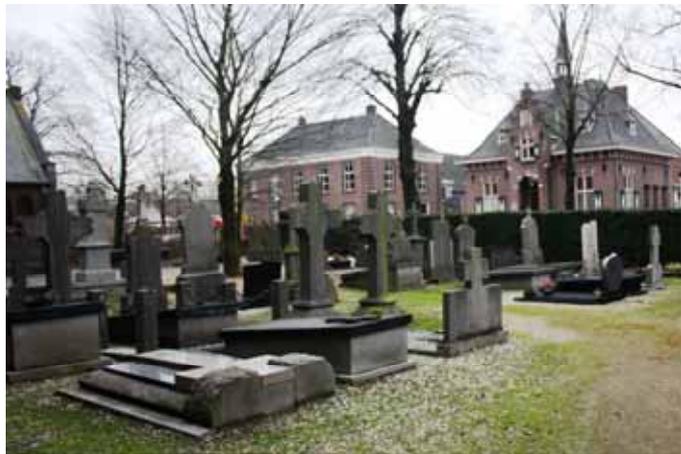
Adres	Kerkeveld 2
Plaats	Beers
x/y coördinaten	185.410/415.350
Code	RM517499
Naam object	
Type	Calvarieberg, grafkruizen en beelden
Bouwjaar	1880-1935
Monumentenbeschrijving Rijksdienst	<p>Tegen de zuidelijke transeptfaçade van de R.K. H. Lambertuskerk te Beers staat links van de calvariegroep een neogotische PIETA onder afdak, waarvoor het graf van P.A.H.E. Thijssen uit 1918. De pietà dateert uit 1917-18 en is uitgevoerd naar een ontwerp van C. Franssen, met een beeld van H. van der Geld.</p> <p><i>Omschrijving</i></p> <p>Onder hetzelfde houten lessenaarsdak op korbelen is naast de calvarieberg een grafmonument met pietà opgesteld. De gevel van de kerk is ter plaatse gecementeerd en voorzien van een schildering met lauwerkrans en wijkruisen. Het kalkstenen pietàbeeld is ongesigneerd. Ervoor ligt een hardstenen zerk met een opgelegde natuurstenen plaat waarop, in hoogrelief, het symbool voor geloof, hoop en liefde, lauwerkransen en een koninklijke onderscheiding zijn aangebracht. Op de zerk de tekst: "Gedenk in uwe gebeden de ziel van zaliger/den edelgrootachtbare heer/Petrus Alphonsus Hermanus Eulogius Thijssen/Burgemeester der gemeente Beers/Lid der Prov. Staten van Noord-Brabant/Ridder in de Orde van Oranje Nassau/geboren te Beers 3 juli 1854, aldaar overleden 13 nov. 1918/Hij ruste in vrede/aan de voet van dezen Calvarieberg door hem gesticht".</p> <p><i>Waardering</i></p> <p>Het grafmonument met Pietàbeeld is van algemeen belang. Het geheel heeft cultuurhistorisch belang als bijzondere uitdrukking van de ontwikkeling van het katholicisme en de daarmee samenhangende devoties in het zuiden en is tevens van belang als voorbeeld van de typologische ontwikkeling van de kerkelijke buitensculptuur. Het heeft architectuur- en kunsthistorisch belang door de stijl en de detaillering en is typerend voor het werk van het atelier Van der Geld. Het heeft ensemblewaarden vanwege de bijzondere situering, verbonden met de ontwikkeling van Beers. Het is van belang vanwege de architectuurhistorische, typologische en functionele zeldzaamheid.</p>

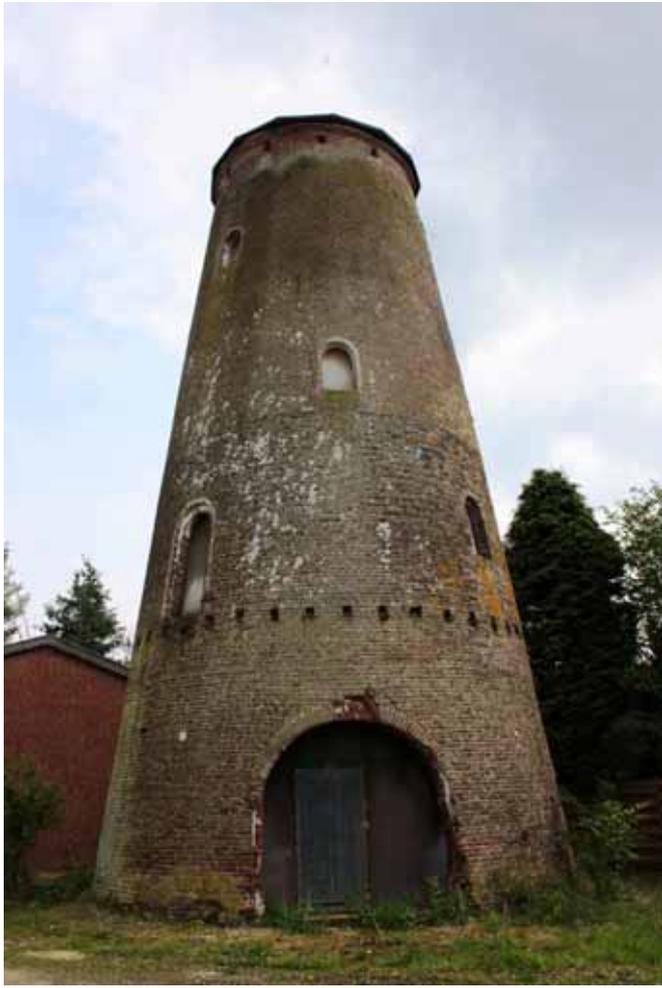
Adres	Leuvert 1
Plaats	Beers
x/y coördinaten	186.546/415.284
Code	RM008857
Naam object	
Type	Stellingkorenmolen
Bouwjaar	Circa 1840
Monumentenbeschrijving Rijksdienst	Ronde stenen stellingkorenmolen Bakstenen romp zonder stelling, kap en wieken Gewitte raamomlijstingen

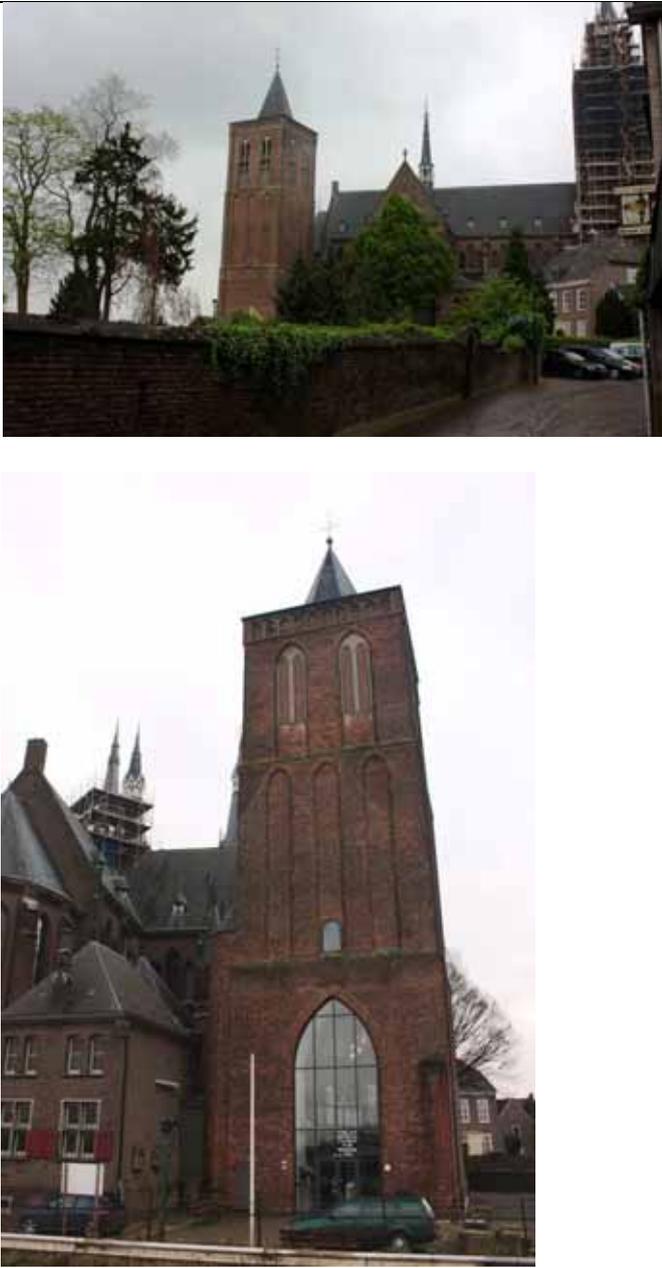
Adres	Catellum 1
Plaats	Cuijk

Adres	Castellum 1
Plaats	Cuijk
x/y coördinaten	189.273/415.272
Code	RM011621
Naam object	St.Martinuskerk
Type	Kerktoeren
Bouwjaar	15 ^e eeuw
Monumentenbeschrijving Rijksdienst	Kerktoeren bij de in 1913 gebouwde neogotische St.Martinuskerk. 15 ^e -euws bakstenen gebouw van drie geledingen, versierd met vlakke spitsboognissen en bekroond door een spitsboogfries onder de achtkante, ingesnoerde spits. Orgel uit omstreeks 1700. Klok, in 1660 gegoten door Petrus van Trier.

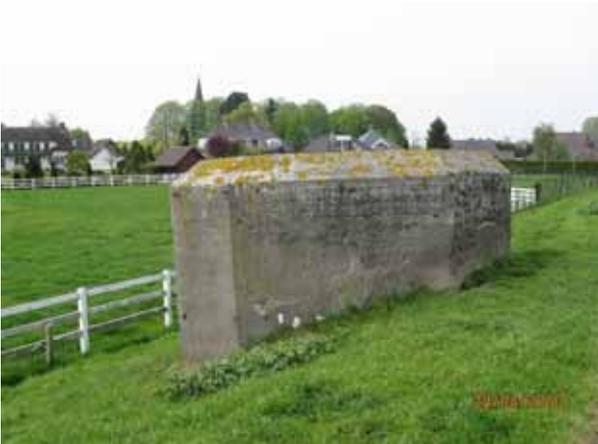
<p data-bbox="549 1850 699 1879">Kazemat 113S</p>

Adres	Groenendijk/ Everdineweerd
Plaats	Cuijk/Katwijk
x/y coördinaten	189.239/416.240 (103S) 189.236/416.252 (104S) 189.195/416.599 (105S) 189.077/416.713 (106S) 189.124/416.916 (107S) 188.980/417.248 (108S) 188.934/417.493 (110S) 188.769/417.862 (112S) 188.668/418.006 (113S) 188.479/418.339 (115S) 188.077/418.680 (118S) 187.857/418.972 (119S)
Code	RM420214
Naam object	Kazematten Maaslinie nr. 103B, nr. 104S, nr. 105B, nr. 106S, nr. 107S, nr. 108S, nr. 110S (Cuijk) en Kazematten Maaslinie nr. 112S, nr. 113S, nr. 115S, nr. 118S, nr. 119S (Katwijk)
Type	Kazemat
Bouwjaar	1936
Monumentenbeschrijving Rijksdienst	Twaalf in de dertiger jaren van de twintigste eeuw gebouwde kazematten ter verdediging van het riviervak in de Maas, waarvan negen kazematten zijn gelegen op of nabij de Groenendijk ongenummerd. (de nrs. 103B, 104S, 105B, 106S, 107S, 108S, 110S, 112S en 113S), een kazemat zich bevindt nabij Everdineweerd 25 (nr. 115S) en de overige twee kazematten (de nrs. 118S en 119S) zijn gebouwd nabij Lange Oijen 14. Alle zijn gesitueerd op of tegen de westelijke rivierdijk, respectievelijk in de uiterwaard. Gewapend betonnen kazematten van een verdieping met meerdere schietgaten van het flankerende type (de nrs. 103B en 105B), dan wel van het type Stekelvarken (de nrs. 104S, 106S, 107S, 108S, 110S, 112S, 113S, 115S, 118S en 119S). Op 10 mei 1940 vonden bij deze kazematten hevige gevechten plaats, waarbij velen sneuvelden. De twaalf kazematten te Cuijk en Sint-Agatha vormen een betrekkelijk klein resterend onderdeel van de kazematverdediging langs de lange Maaslinie van Maastricht tot het Maas-Waalkanaal. Dit onderdeel heeft een belangrijke rol gespeeld bij de oorlogshandelingen in de meidagen van 1940. De twaalf kazematten zijn door de betekenis voor de Nederlandse krijgsgeschiedenis, door hun situering en samenhang, hun relatieve zeldzaamheid als ook door de aldaar geleverde verdedigingsinspanning, van grote cultuurhistorische waarde.

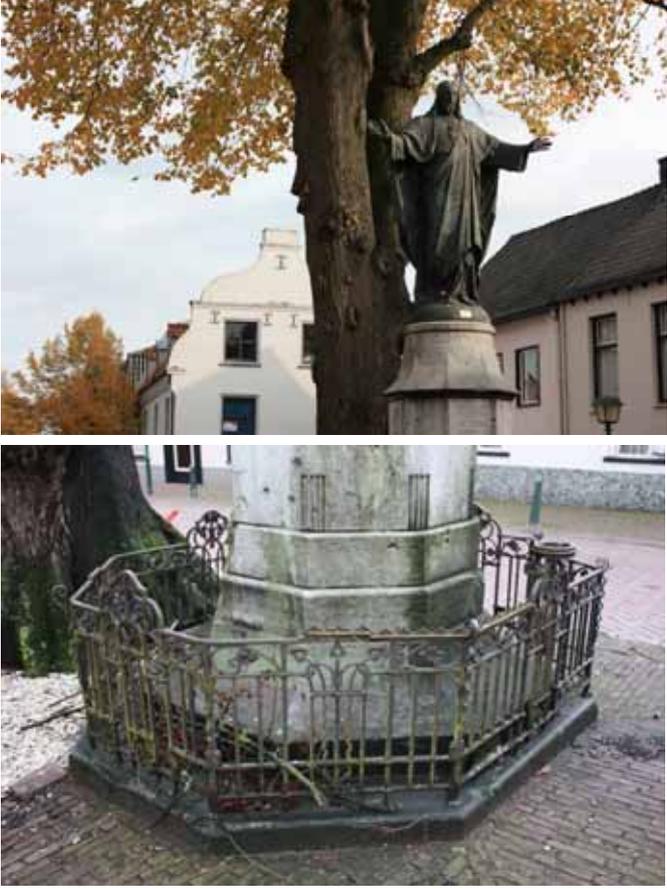
Adres	Grotestraat/Maasstraat
Plaats	Cuijk
x/y coördinaten	
Code	RM517522
Naam object	
Type	Gedenkteken
Bouwjaar	1927
Monumentenbeschrijving Rijksdienst	<p>Beeld van het H.Hart van Jezus uit 1927 door beeldhouwer A.de Beule uit Gent. Het beeld bevindt zich op de hoek van de Grotestraat en de Maasstraat in Cuijk.</p> <p><i>Omschrijving</i></p> <p>Het beeld dat Christus Koning voorstelt is van gegoten brons. Het staat op een achthoekige sokkel van gefrijnd hardsteen, omheind door een achtkantig siersmeedijzeren hekwerk. Het beeld is volgens opschrift door de parochianen op 4 juni 1927 aangeboden aan de pastoor A.J.H. Sengers bij zijn 40-jarig priesterfeest. Tevens bevinden zich op de sokkel de volgende teksten: "H.Hart van Jezus laat toekomen Uw rijk" en " H.Hart van Jezus zegen onze parochie". Direct achter het beeld staat een lindeboom met een omtrek van circa 200 cm.</p> <p><i>Waardering</i></p> <p>Het H.Hartmonument met hek is van algemeen belang. Het heeft cultuurhistorische waarde als bijzondere uitdrukking van een sociale en geestelijke ontwikkeling, in het bijzonder de ontwikkeling van de katholieke devotionele cultuur, het is tevens van belang voor de typologische ontwikkeling van het H. Hartmonument. Het heeft kunst-historisch belang als voorbeeld van het werk van het atelier De Beule. Het is gaaf bewaard gebleven en typologisch zeldzaam.</p>

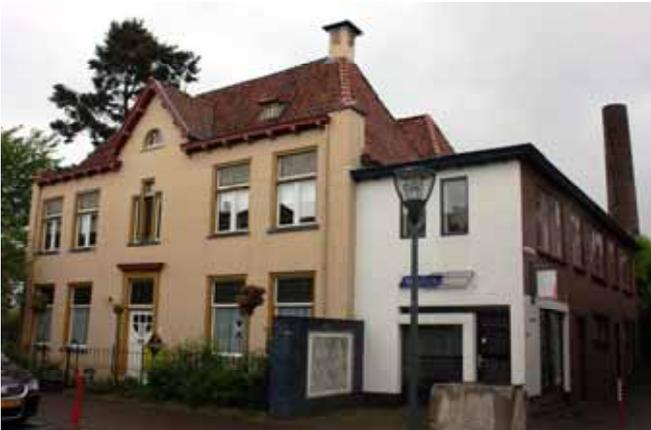
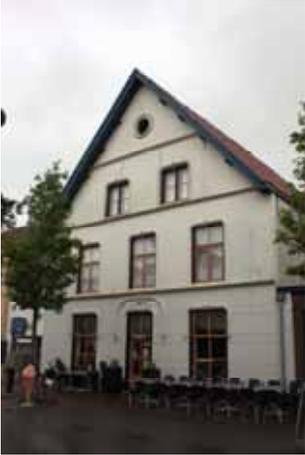
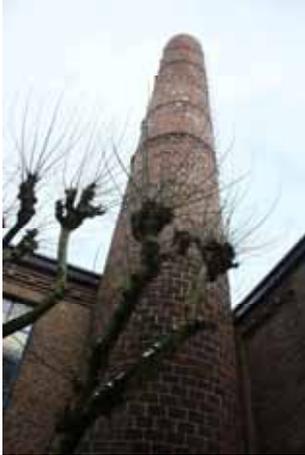
Adres	Grotestraat 1/3
Plaats	Cuijk
x/y coördinaten	189.142/415.812
Code	RM517505
Naam object	Regouin-complex
Type	Woonhuis, nijverheid en schoorsteen
Bouwjaar	19 ^e eeuw
Monumentenbeschrijving Rijksdienst	<p>Onderdeel I, fabrikantenwoonhuis (Grotestraat 1). Woonhuis van de in 1843 uit Frankrijk komende leerlooiersfamilie M.B. Regouin, in de 19de eeuw gewijzigd, terwijl de voorgevel in 1910 werd verbouwd naar plannen van de Nijmeegse architect Oscar Leeuw. De kern van het huis is ouder (18de-eeuws, mogelijk 17de-eeuws). Het huis staat op de hoek met de Deken van den Ackerhof. Het ligt aan drie zijden vrij op het perceel. De oost- en zuidkant van het perceel grenzen aan voormalige fabrieksgebouwen van de looierij.</p> <p><i>Omschrijving</i></p> <p>Het woonhuis heeft een oppervlakte van circa 13.9 x 11.8 m. Het bestaat uit een voor- en achterhuis van twee verdiepingen, met verschillende verdiepingshoogten. Beide zijn voorzien van een schilddak, parallel aan de Grotestraat. De buitenmuren zijn van handvorm baksteen, gemetseld in kruisverband. De symmetrische voorgevel is vijf traveeën breed. De voorgevel is, evenals de linker zijgevel voorzien van blokpleisterwerk en een houten bakgoot met gesneden gootklossen. Boven de monumentale ingangspartij bevindt zich op de verdieping een melkmeisje (driedelig venster) en in het dak een driehoekige topgevelbekroning met dakoverstek. Beneden zijn schuiframen en boven T-ramen. De bovenlichten zijn alle voorzien van gekleurd glas-in-lood met jugendstilmotieven. De achtergevel, die uit schoon metselwerk bestaat, heeft vierruits vensters op de verdieping en een goot met kroonlijst op gesneden gootklossen. Het huis heeft een fraai interieur met onder andere een 19de-eeuwse wandbetimmering in de hal, met schijnpilasters en rondboogdoorgangen. De kamers van de begane grond in het voorhuis hebben een verhoogde ligging ten opzichte van de straat, in verband met de grote gewelfde kelder in het rechter deel van het voorhuis. In de linker kamer een wit marmeren schoorsteenmantel. De plafonds in de hal en in de kamers van het achterhuis zijn gespelderd. De rechter voorkamer heeft een stucplafond met geprofileerde lijsten en bladen bloemmotieven. De rechter voorkamer op de verdieping heeft een stucplafond met Jugendstil zonnebloemornament in het midden. Beide sporenkappen van de huizen hebben gedeeltelijk eiken spannten met korbeels. Op het erf achter het huis ligt een oude bestrating van rivierkeien, afkomstig uit de nabijgelegen Maas.</p>

<p>Het perceel is aan de kant van de Grotestraat en langs de Deken van den Ackerhof afgezet met een smeedijzeren hek met poort. Het hek is geplaatst op een gemetseld tuinmuurtje, voorzien van een ezelsrug.</p> <p><i>Waardering</i></p> <p>Het woonhuis is van algemeen belang. Het heeft cultuurhistorische waarde als voorbeeld van de sociaal-economische ontwikkeling, namelijk de bloei van de looierij-industrie in de Maaskant. Het heeft architectuurhistorisch belang vanwege de gecompliceerde bouwgeschiedenis en als voorbeeld van het werk van de Nijmeegse architect Oscar Leeuw. Het is van industrieel-archeologisch belang als het woonhuis van M.B. Regouin, die in 1843 hiernaast zijn looierij stichtte en hiermee een belangrijke impuls heeft gegeven aan de ontwikkeling van Cuijk en omgeving.</p> <p>Het woonhuis vormt samen met het hoofdgebouw en de fabrieks-schoorsteen van de looierij een waardevol fabriekslandschap in de kern van Cuijk.</p> <p>Het woonhuis is door de gecompliceerde bouwgeschiedenis betrekkelijk zeldzaam.</p> <p>Onderdeel II, looierijgebouw of fabriekshuis (Grotestraat 3) Het looierijgebouw of fabriekshuis uit 1838 is het hoofdgebouw van het voormalige looierijcomplex van M.B. Regouin. Het looierijgebouw of fabriekshuis staat met de kop naar de Grotestraat; het heeft een 17de-eeuwse kern en een gepleisterde gevel uit het midden van de 19de eeuw.</p> <p>In dit fabriekshuis werd door verschillende werknemers tezamen een vorm van eerste machinale arbeid verricht. De oude indeling en aankleding in het huis duiden hier enigszins op. Het fabriekshuis heeft een rechthoekige plattegrond met een lengte van circa 20.3 x 11.5 m. Naast het fabriekshuis staat op het adres Grotestraat 1 het voormalige woonhuis van leerlooier M.B. Regouin (onderdeel I).</p> <p><i>Omschrijving</i></p> <p>Grote tweelaagse looierij onder zadeldak, gedekt met oud-Hollandse pannen, met aan de straat een dakoverstek met houten windveren. Het langwerpige gebouw is vijf traveeën diep. De buitenmuren zijn van handgevormde stenen en gemetseld in kruisverband. Gedeeltematig zijn de muren wit geschilderd. De noordgevel bevat vijf pilasters van een halve steen dikte. Als muurbeëindiging is in de oostgevel vlechtwerk toegepast. De gepleisterde gevel bestaat uit vier horizontale geledingen.</p>

<p>De muuropeningen bevatten vier- en zesruitsschuifvensters, die omzoomd zijn door geprofileerde stuclijsten bekroond door een kuif. De muuropeningen van de begane grond zijn bekroond door wenkbrauwbogen met boven de voordeur een fraai stucornament met engelenkop. In de zuidgevel bevinden zich getordeerde smeedijzeren ankers. Op zolder een eiken kap, bestaande uit vier spanten waarvan de kapbalk op houten muurstijlen ligt en door korbeelhouten is verbonden. In de derde travee van de oostgevel bevindt zich in het dak een kapel met hijsdeuren. Hierachter bevond zich tot omstreeks 1995 een groot houten hijswiel (nu elders opgesteld).</p> <p><i>Waardering</i></p> <p>Het looierijgebouw of fabriekshuis van M.B. Regouin is van algemeen belang. Het heeft cultuurhistorische waarde als representant van de industriële ontwikkeling van het Maasgebied en is tevens van belang als voorbeeld van de typologische ontwikkeling van de gebouwen voor de leerlooierij. Het fabriekshuis heeft architectuurhistorisch belang wegens de sobere bouwstijl en detaillering en is tevens van bouwhistorisch belang door de gecompliceerde bouwgeschiedenis, die een materialisatie is van groei en ontwikkeling van het bedrijf. Het fabriekshuis heeft ensemblewaarde als onderdeel van een groter geheel; het is gaaf bewaard gebleven en uiterst zeldzaam.</p> <p>Onderdeel III, fabrieksschoorsteen, Tuigleerstraatje, ongenummerd Inleiding Fabrieksschoorsteen uit omstreeks het eerste kwart van de 20ste eeuw, behorend bij het looierijcomplex van de firma M.B. Regouin.</p> <p><i>Omschrijving</i></p> <p>Op het voormalige fabrieksschoorsteen staat een rood-bakstenen fabrieksschoorsteen ter hoogte van circa 20 m.</p> <p><i>Waardering</i></p> <p>De fabrieksschoorsteen uit het eerste kwart van de 20ste eeuw vertegenwoordigt algemeen belang op basis van: - de ouderdom; - de gaafheid; - de bouwhistorische betekenis; - de beeldbepalende waarde als historisch herkenningsteken; - de structurele betekenis voor het fabrieksensemble van de firma M.B. Regouin.</p>

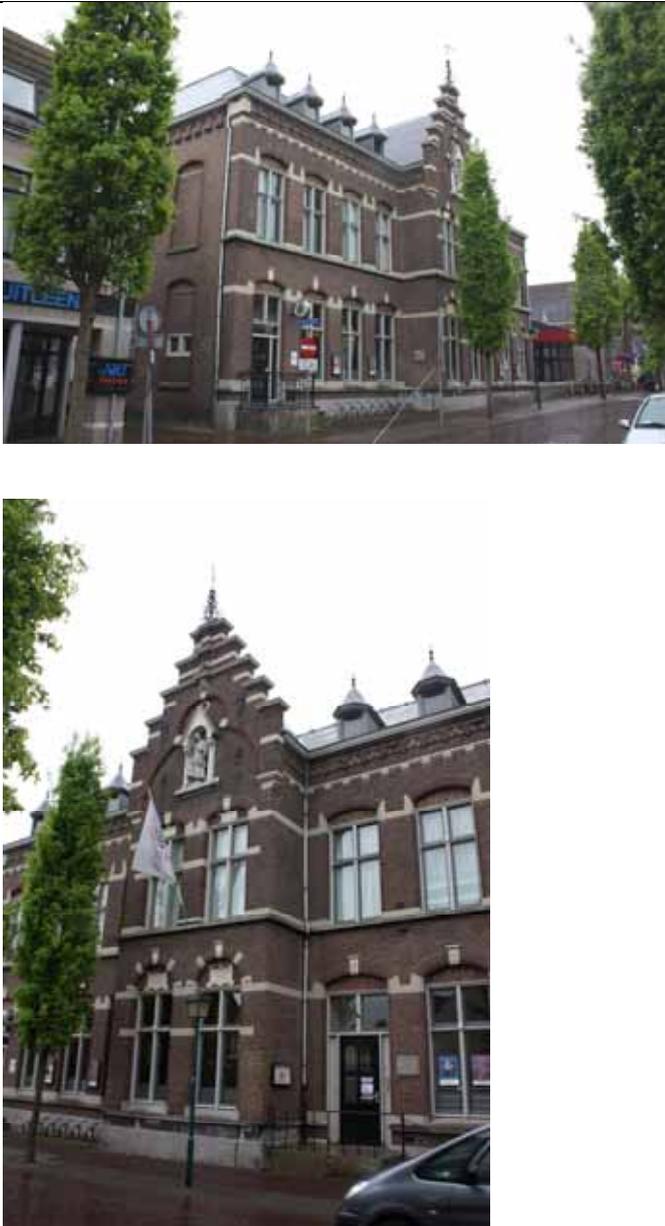
Adres	Grotestraat 64-66
Plaats	Cuijk
x/y coördinaten	189.178/415.622
Code	RM517516
Naam object	Fraterhuis "Aloysius"
Type	Gezondheidszorg
Bouwjaar	1887
Monumentenbeschrijving Rijksdienst	<p>Fraterhuis "Aloysius" met PATRONAAT gebouwd in neorenaissance-stijl in de jaren 1887 en 1900, door architect W. van Aalst (Tilburg), voor de congregatie van de fraters van O.L.Vr. Moeder van Barmhartigheid te Tilburg. Thans is het gebouw een onderdeel van het voor-gebouw van de schouwburg. De schouwburg zelf behoort niet tot de bescherming.</p> <p><i>Omschrijving</i></p> <p>Tweelaags bakstenen bouwwerk op L-vormige plattegrond onder schilddak. Het bevat een tien-traveeën brede symmetrische voorgevel met middenrisaliet bekroond door een trapgevel met smeedijzeren windwijzer. In het muurwerk een driepasmotief waaronder een Aloysiusbeeld in nis. De monumentale voordeur heeft neogotische detaillering in lijsten, raamprofielen en dakkapellen. Daarnaast heeft het een rijke toepassing van hardsteen, onder andere bij aanzet- en sluitstenen, horizontale banden en plint. De voorgevel bevat kruisvensters onder segment-, ellips- en of rondbogen. De boogvullingen en de fries zijn voorzien van siermetselwerk. In de Fraterstraat is het gebouw drie traveeën breed en voorzien van hoekpilasters en een blindvenster. In de achtergevel bevindt zich achter de middenrisaliet van de voorgevel een tweelaags uitbouw onder zadeldak. Deze is voorzien van blokkepleisterwerk. Aan twee zijden is het fratershuis ingesloten door de schouwburg, die na 1957 in verschillende fasen tot stand is gekomen. De indeling van het gesticht is nauwelijks gewijzigd. Wel is het aangepast voor een meervoudig gebruik. Het linker gedeelte bevat nog de oude trapopgang met open bordes tussen de verdiepingen in de gang.</p> <p><i>Waardering</i></p> <p>Het Aloysiusgesticht is van algemeen belang. Het heeft cultuurhistorische waarde als voorbeeld van een geestelijke ontwikkeling, namelijk de bloei van congregaties in de negentiende eeuw en is tevens van belang als voorbeeld van de typologische ontwikkeling van het congregatieklooster. Het is architectuurhistorisch van belang vanwege de stijl en de ornamentiek en is tevens van belang als voorbeeld van het werk van de architect Van Aalst. Het is gaaf bewaard gebleven.</p>

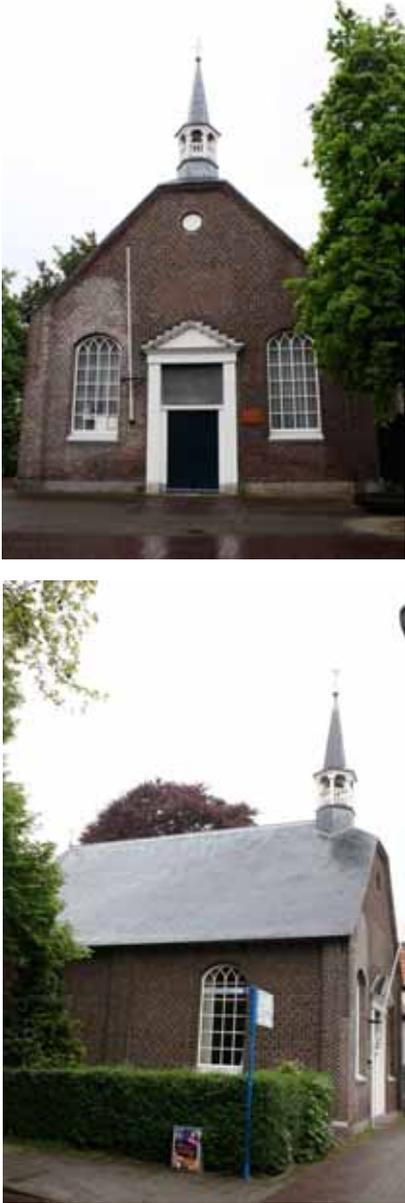
Adres	Grotestraat 102
Plaats	Cuijk
x/y coördinaten	189.237/415.452
Code	RM011620
Naam object	
Type	Kerk
Bouwjaar	1809
Monumentenbeschrijving Rijksdienst	Classicistisch kerkje uit 1809. Van oorsprong eenklaviers orgel, in 1829 gebouwd door B.P. van Hirtum. In 1980 werd al het verdwenen pijpwerk van Van Hirtum gereconstrueerd. Het nieuwe pijpwerk uit 1980 valt buiten de bescherming. Klokkenstoel met klok van anonieme gieter, 35 cm.

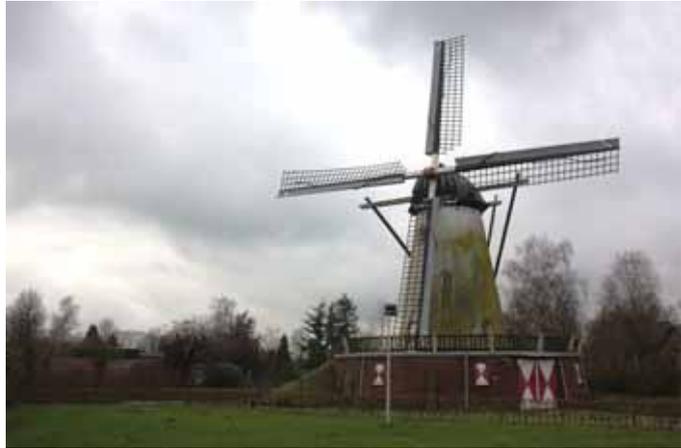
Adres	Hagelkruis/Heerstraat
Plaats	Cuijk
x/y coördinaten	189.719/414.775
Code	RM11621
Naam object	Jan van Cuyk
Type	Industrie- en poldermolen
Bouwjaar	1860
Monumentenbeschrijving Rijksdienst	Molen "Jan van Cuyk" ronde stenen bergkorenmolen uit 1860.
