Actualisatie lijst karakteristieke objecten

Gemeente Cuijk

‘Het uitvoeren van een cultuurhistorische inventarisatie ten behoeve van een actualisatie van de lijst van karakteristieke objecten van de gemeente Cuijk.’

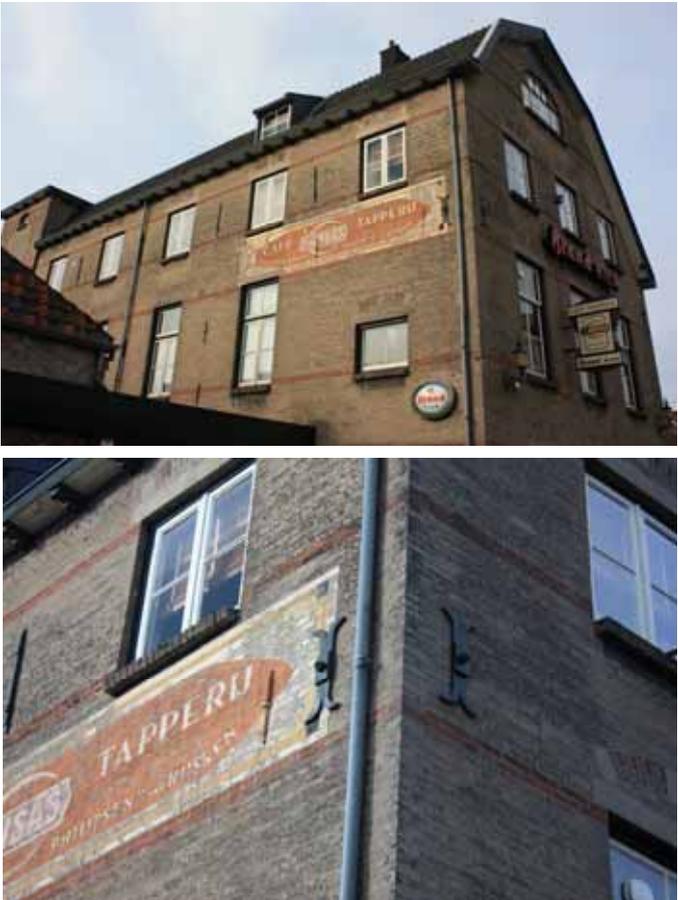
Adres	Kerkstraat 7
Plaats	Cuijk
x/y coördinaten	189.211/415.782
Code	RM517519
Naam object	
Type	Industrie
Bouwjaar	1908
Monumentenbeschrijving Rijksdienst	<p>Sigarenfabriek uit 1908 met OPSLAGLOODS gebouwd voor de familie Philipsen van Hussen, die onder de naam "Kansas" hun producten op de markt bracht. Nu woonhuis-café Lombok met atelier.</p> <p><i>Omschrijving</i></p> <p>De voormalige fabriek is een langwerpige bouwconstructie onder mansarddak met overstek en houten windveren met een versprongen dakvoet. De noordgevel bevat twee en de zuidgevel drie bouwlagen. De buitenmuren zijn opgetrokken uit witte machinale kalkzandsteen met horizontale banden bij de boven- en onderkanten van de vensters en runeachtige symbolen in dezelfde steensoort maar dan in roze. Boven de muuropeningen bevinden zich betonnen lateien en getoogde ontlastingsbogen met in kleur contrasterende aanzet- en sluitstenen ten opzichte van de rest van het metselwerk. De vensters bevatten een vier- en zesruitsverdeling. In de zuidgevel een originele reclameschildering van de voormalige sigarenfabriek Kansas. De indeling van de fabriek is met uitzondering van de tweede en derde verdieping nauwelijks gewijzigd. De opslagloods staat achter tegen de westgevel van de fabriek. Deze is een laag hoog en bevat een zadeldak.</p> <p><i>Waardering</i></p> <p>De voormalige sigarenfabriek is van algemeen belang. Het gebouw heeft cultuurhistorisch belang als voorbeeld van de sociaal-economische ontwikkeling van de nijverheid en als voorbeeld van de typologische ontwikkeling van de hoogbouw voor de sigarenindustrie. Het is architectuurhistorisch van belang vanwege de stijl en de ornamentiek en als voorbeeld van de toegepaste combinatie van bouwmaterialen, waaronder kalkzandsteen. Het gebouw is tevens van belang vanwege de gaafheid van het exterieur. Het is zeldzaam wegens opzet en constructie.</p>

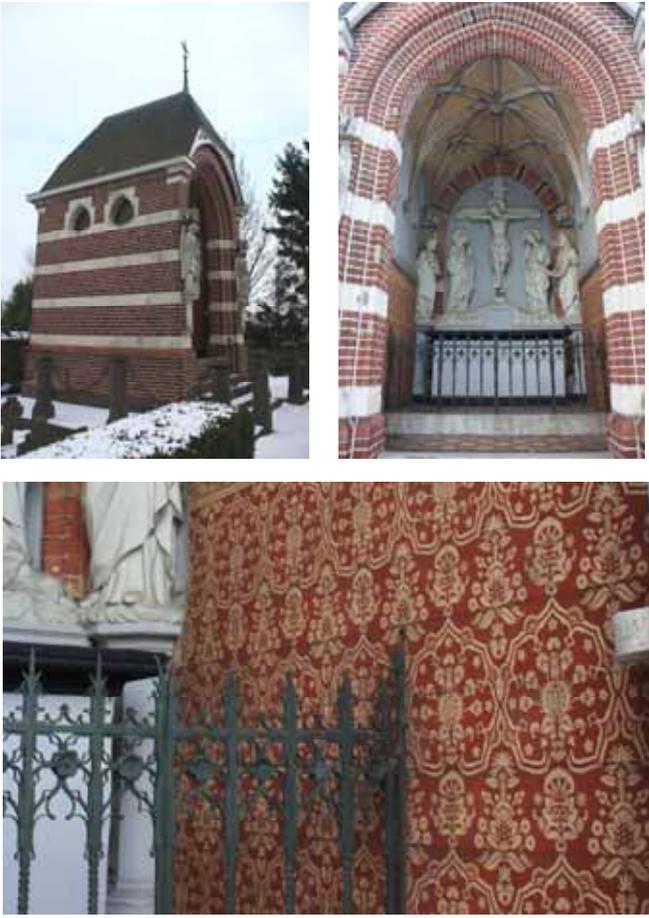
Adres	Kerkstraat 8
Plaats	Cuijk
x/y coördinaten	189.257/415.825
Code	RM517518
Naam object	
Type	Kapel
Bouwjaar	1898
Monumentenbeschrijving Rijksdienst	<p>Kerkhofkapel uit 1898 in neogotische stijl en schansmuur. De kerkhofkapel ligt in het verlengde van de centrale as van het kerkhof. De kapel is een schenking van Maria Tummers en Petrus de Hamer. Het ontwerp is van architect P.J.H. Cuypers. Aan de noord- en westkant van het kerkhof waarop deze kapel staat ligt een bakstenen schansmuur voorzien van ezelsrug. Aan de oostkant wordt het kerkhof begrensd door de rond 1970-1980 aangelegde Maasboulevard.</p> <p><i>Omschrijving</i></p> <p>De kapel is een rechthoekig gebouwtje in schoon metselwerk met speklagen van natuursteen en hardstenen plint onder een leien wolfdak. In het metselwerk zijn profielstenen toegepast, zowel bij de ingangspartij als onder de goot en bij het basement. Links en rechts van de spitsboogingang twee engelen gehakt in Franse kalksteen. Inwendig netgewelf met polychroomwerk en geornamenteerde tegel-lambrisering. Het interieur bevat een retabel met calvariegroep met de beelden van Petrus en Elisabeth patroons der schenkers. In de kapel gekleurd tegelwerk in diverse patronen. Een smeedijzeren hek-je sluit de binnenruimte af. Het dak wordt bekroond door een smeedijzeren kruis met doornenkroon. De houten bakgoten hebben gestoken boeiboorden. Aan drie zijden van de kapel een hardstenen stoep met tegelwerkvulling en tien hardstenen stoeppalen, die van boven naar beneden in doorsnede verlopen van rond tot acht- en vierkant. De schansmuur behoort tot het monument.</p> <p><i>Waardering</i></p> <p>Kapel en schansmuur zijn van algemeen belang. Het geheel heeft cultuurhistorische waarde als bijzondere uitdrukking van een sociale en geestelijke ontwikkeling, in het bijzonder de ontwikkeling van de katholieke grafcultuur, het is tevens van belang voor de typologische ontwikkeling van de kerkhofkapel. Het heeft architectuur- en kunst-historisch belang als voorbeeld van het werk van de architect P.J.H. Cuypers. Het heeft ensemblewaarden als onderdeel van een groter geheel dat cultuurhistorisch, architectuurhistorisch en stedenbouwkundig van belang. Het is gaaf bewaard gebleven en een zeldzaam voorbeeld van de latere periode van het werk van de bouwmeester Cuypers.</p>

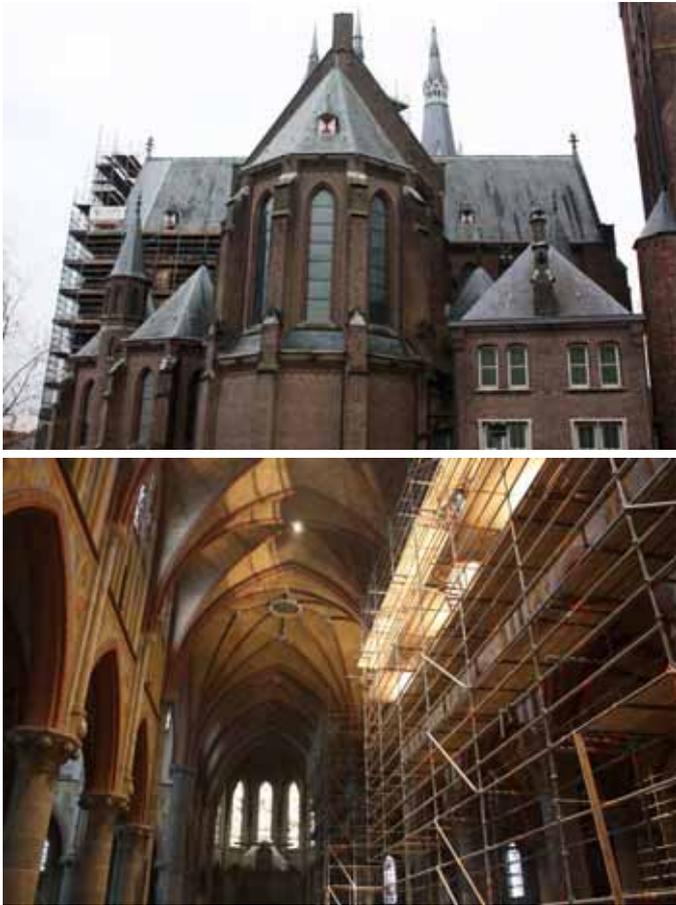
Adres	Kerkstraat 8
Plaats	Cuijk
x/y coördinaten	189.232/415.695
Code	RM011623
Naam object	St. Martinus
Type	Kerk
Bouwjaar	1913
Monumentenbeschrijving Rijksdienst	St.Martinus, 1913, C. Franssen. Driebeukige neogotische kruisbasiliek met twee torens, die met de toren der laatgotische parochiekerk, die naast het koor der nieuwe kerk is blijven staan, een voor het landschap in de verre omtrek bepalend gezicht opleveren. Inventaris: hoogaltaar 1900-1910, door H.v.d.Geld, 2 zijaltaren door H.v.d.Geld, 1912-1913. 6-lichtskroon 17e eeuw. Petrus- en Paulusbeelden door H.v.d.Geld, 1919. In de middeleeuwse toren 6-lichtskroon, 17e eeuw. Orgel met Hoofdwerk, Positief, Echo en vrij Pedaal, midden 17e eeuw gemaakt door vermoedelijk A. Severin voor een kerk in Luik (België). In 1803 overgeplaatst naar Cuijk. Mechanisch torenuurwerk, De Klok, circa 1913, elektrische opwinding.

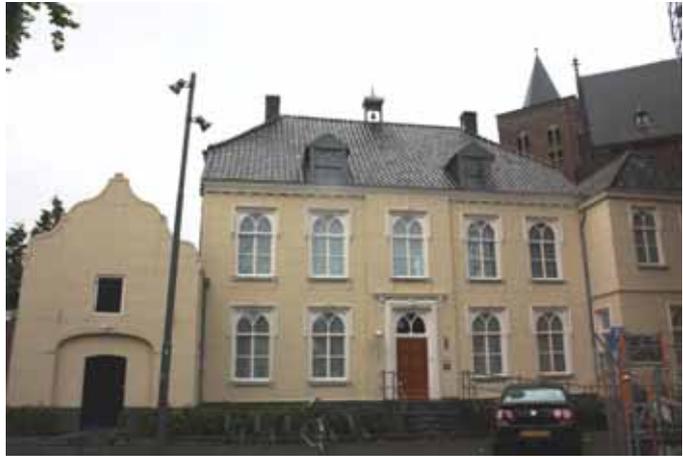
Adres	Kerkstraat 10
Plaats	Cuijk
x/y coördinaten	189.221/415.727
Code	RM011624
Naam object	
Type	Kerkelijke dienstwoning
Bouwjaar	Begin 19 ^e eeuw
Monumentenbeschrijving Rijksdienst	R.K.Pastorie. Herenhuis met gepleisterde lijstgevel en Empire boogramen uit het begin van de 19e eeuw; koetshuis met in- en uitgezwenkte topgevel.

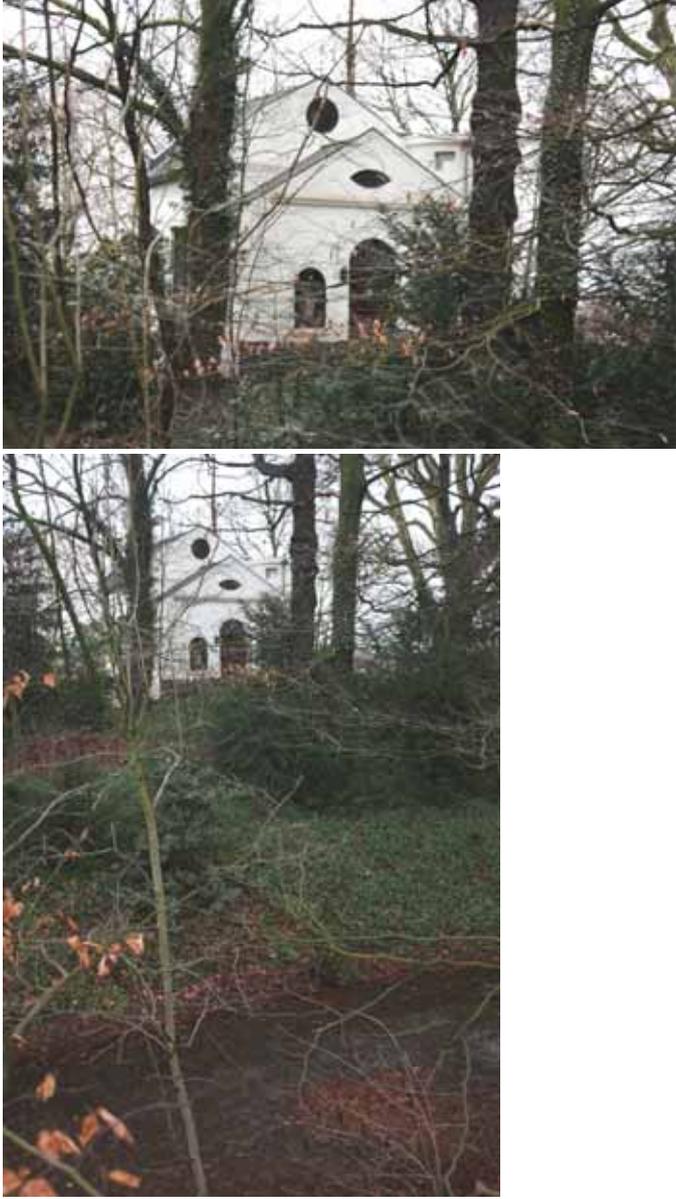
Adres	Overhage 14
Plaats	Cuijk
x/y coördinaten	187.705/415.563
Code	RM011626
Naam object	
Type	Woonhuis
Bouwjaar	18 ^e eeuw-19 ^e eeuw
Monumentenbeschrijving Rijksdienst	Tuinkoepel van het huis Overhage met kelder en daardoor hooggelegen kamer

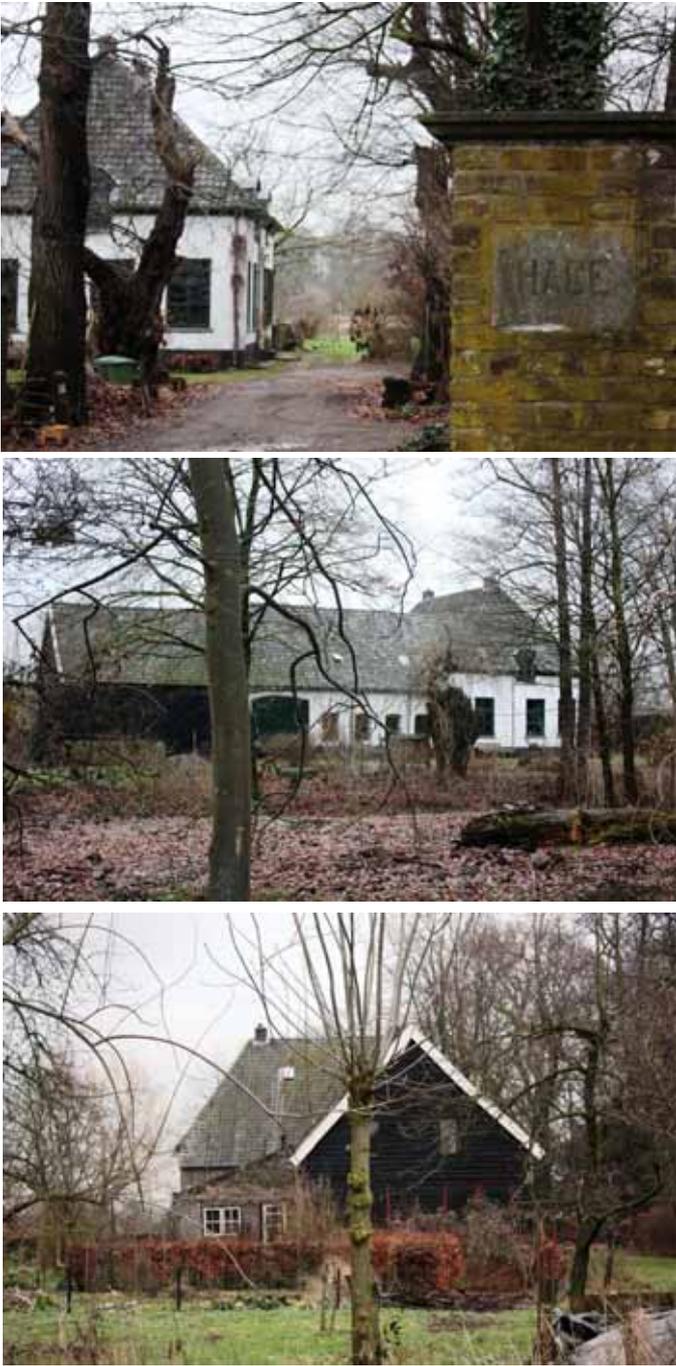
Adres	Overhage 18
Plaats	Cuijk
x/y coördinaten	187.661/415.459
Code	RM011625
Naam object	
Type	Landgoed/buithuis
Bouwjaar	18 ^e eeuw-19 ^e eeuw
Monumentenbeschrijving Rijksdienst	Huis Overhage, bestaande uit een groepering van een poort, een woonhuis, stal, schuur en tuinmuur; 18e- 19e eeuw. Het woonhuis is een laag dwarshuis met schilddak omlijste ingang en zesdelige ramen, 19e eeuw.

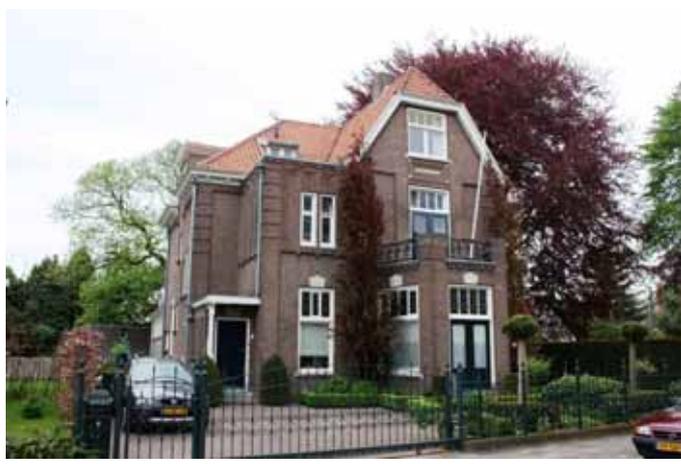
Adres	Stationsstraat 8
Plaats	Cuijk
x/y coördinaten	188.856/415.635
Code	RM517527
Naam object	Zonnestraal
Type	Villa
Bouwjaar	
Monumentenbeschrijving Rijksdienst	<p>Villa "Zonnestraal" gebouwd voor de leerlooiersfamilie P.P.L.J. Requoin door architect Oscar Leeuw in het eerste kwart van de 20ste eeuw. De architectuur van de villa is een mengeling van neobaroken en Um 1800-elementen. Het huis ligt midden op het perceel. Het naastgelegen huis Stationsstraat 10, dat niet tot de bescherming behoort, is het oorspronkelijke koetshuis. De voormalige leerlooierij bevindt zich aan de Grotestraat 3.</p> <p><i>Omschrijving</i></p> <p>Het tweelaagse huis heeft een samengestelde plattegrond. Het ligt onder twee haaks op elkaar staande, afgewolfde schilddaken met overstek. Het oostelijk dakschild is aan de voet gebogen. Aan de zuidkant bevat het huis een uitgebouwde erker met erboven een balkon en aan de noordkant een serre met berging onder plat dak. Het huis is gebouwd in schoon metselwerk, gemetseld in kruisverband, met op de hoeken gedeeltelijk versneden pilasters. Ook is er siermetselwerk toegepast rond verscheidene vensters van de verdieping. De meeste vensters hebben drie- of vierruits bovenlichten. Deze zijn, net als de vensters van hal, trappenhuis en badkamer, voorzien van gekleurd glas-in-lood met art-decomotieven. De ramen van de serre bevatten roedekruisen. Siersmeedwerk is toegepast in de balustrade van het balkon en voordeurooster. In de noordgevel bevindt zich boven een venster de naam van het huis in een natuurstenen cartouche. Het huis heeft een gaaf interieur uit de bouwtijd. De lambrisering, vloer van de entree en de schoorsteenmantel in de woonkamers zijn van wit geaderd marmer. De centraal gelegen hal met trappenhuis heeft een houten lambrisering. De plafonds, glas-in-lood binnendeuren, architraven en andere betimmeringen bevatten eveneens art-decomotieven. In de tuin staat een beukenboom uit de bouwtijd, met circa 175 cm omtrek.</p> <p><i>Waardering</i></p> <p>Het woonhuis met serre is van algemeen belang. Het heeft cultuurhistorisch belang als bijzondere uitdrukking van de sociaal-economische ontwikkeling, namelijk de stichting van woningen voor de plaatselijke elite, het is tevens van belang als voorbeeld van de typologische ontwikkeling van het woonhuis.</p>

<p>Het object is van architectuurhistorisch belang door de schilderachtige compositie en de verzorgde stijl en detaillering en als voorbeeld van de fase in het oeuvre van de architect Leeuw, waarin deze motieven uit de neostijlen combineert met meer traditionele Um 1800-motieven. Het huis is van belang vanwege de architectonische gaafheid van het ex- en interieur. Het is van belang vanwege de architectuurhistorische en typologische zeldzaamheid van een dergelijk voorbeeld van het werk van Leeuw.</p>
--	--

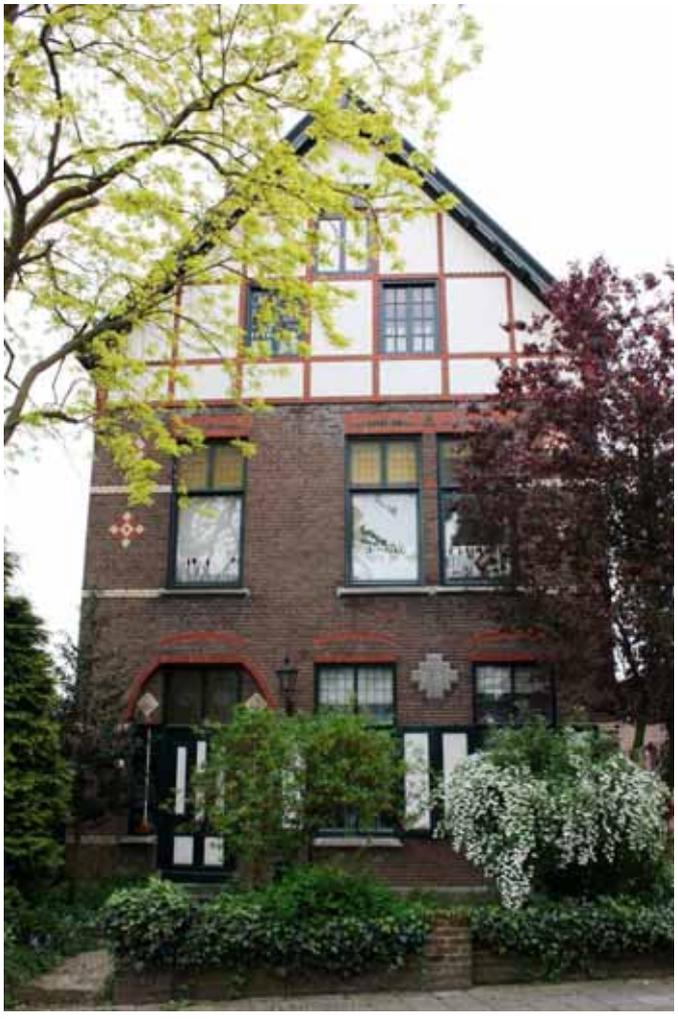
Adres	Stationsstraat 29
Plaats	Cuijk
x/y coördinaten	188.759/415.567
Code	RM517529
Naam object	
Type	Woonhuis
Bouwjaar	1913
Monumentenbeschrijving Rijksdienst	<p>Woonhuis met kenmerken van de Chaletstijl en een strakke vorm van Art Nouveau, gebouwd in 1913 voor beeldhouwer P.M. Smits onder architectuur van Henri Smits (Haarlem).</p> <p><i>Omschrijving</i></p> <p>Vrijstaand groot tweelaags woonhuis onder zadeldak met overstek. Gevels van baksteen gemetseld in kruisverband met ornamentiek. Beide topgevels met vakwerk in hout, baksteen en pleisterwerk. Aan weerskanten van de voordeur in het kleine portiek twee leeuwenkoppen in natuursteen. Vensters met glas-in-lood bovenlichten. In de zijgevels blindvensters, waarin op de begane grond twee kloostervensters zitten. Op de zolder- verdieping de oorspronkelijke vensters met roedenverdeling. De vensters van de benedenverdieping zijn aan de straatkant voorzien van onderluiken. Aan de achterkant van het huis een serre met tuindeuren waarboven een balkon uit de bouwtijd. Gaaf interieur met uitzondering van de woonkamer. Hier zijn de schuifdeuren en schoorsteenmantels uitgebroken. In gang marmeren kerkplavuizen. Jugendstil tegelwerk in toilet en serre. Naast het moderne woonhuis achter Stationsstraat 31 ligt de voormalige werkplaats van de beeldhouwer, deze behoort niet tot het monument.</p> <p><i>Waardering</i></p> <p>Het woonhuis van algemeen belang. Het heeft cultuurhistorisch belang als bijzondere uitdrukking van de sociaaleconomische ontwikkeling, namelijk de totstandkoming van een stationswijk en de bouw van woningen voor de elite, het is tevens van belang als voorbeeld van de typologische ontwikkeling van het woonhuis. Het object is van architectuurhistorisch belang door de stijl en detaillering en als voorbeeld van het oeuvre van de architect Smits. Het huis is van belang vanwege de architectonische gaafheid van het exterieur. Het is van belang vanwege de architectuurhistorische en typologische zeldzaamheid mede vanwege de rijzige verschijningsvorm.</p>

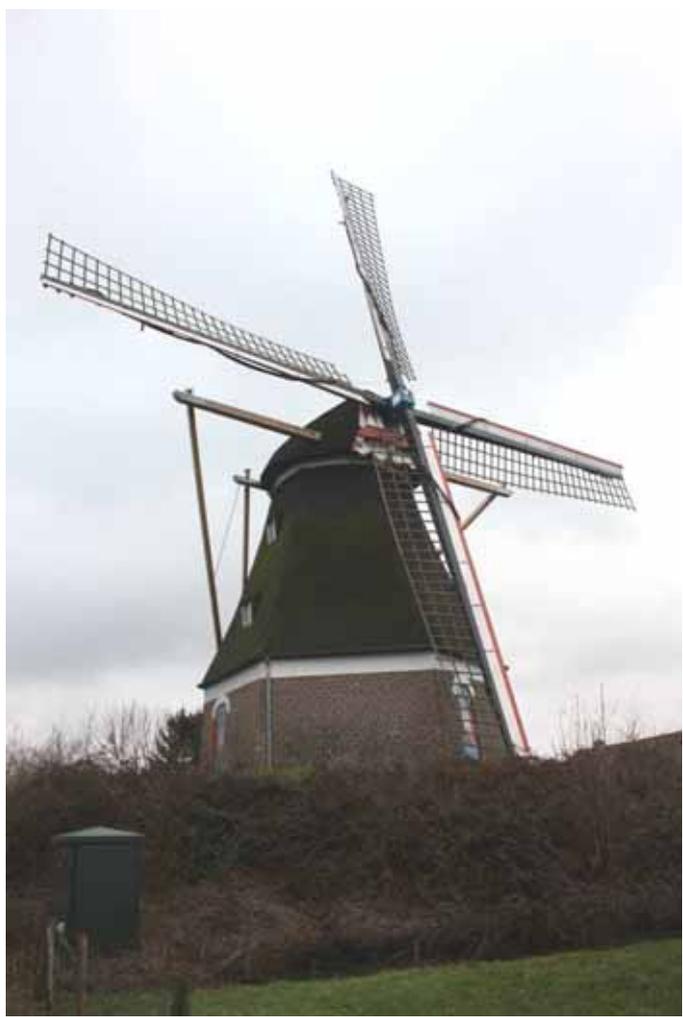
Adres	Cuijksedijk 19
Plaats	Haps

Adres	Cuijkseweg 19
Plaats	Haps
x/y coördinaten	188.285/412.174
Code	RM020007
Naam object	
Type	Industrie- en poldermolen
Bouwjaar	1812
Monumentenbeschrijving Rijksdienst	Molen "Maria". Zeskante korenmolen uit 1812, tot bergmolen verhoogd in 1858.

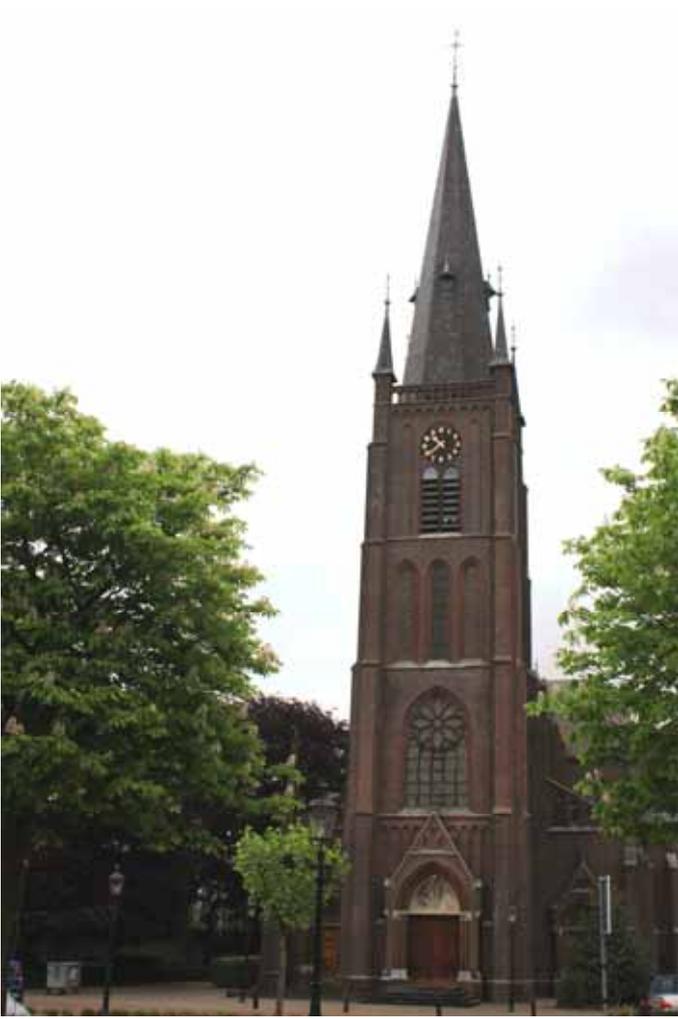
Adres	Kerkstraat 17
Plaats	Haps
x/y coördinaten	
Code	RM517531
Naam object	
Type	Kerk
Bouwjaar	1899
Monumentenbeschrijving Rijksdienst	<p>De aan de westelijke zijde van de Kerkstraat, in de kom van Haps gebouwde R.K. kerkgebouw van de H. Nicolaas dateert uit 1899 en werd ontworpen door C. Franssen. Het betreft een niet georiënteerde Neogotische kruisbasiliek met zuidelijke toren.</p> <p><i>Omschrijving</i></p> <p>De kruisbasiliek heeft een schip van vier traveeën en een transept met driezijdig gesloten armen, gevolgd door één koortravee en een absis, bestaande uit een overgangstravee en een driezijdige sluiting. Het koor heeft een omgang. De zuidelijke toren heeft vier geledingen en een achtkantige spits met dakkapellen en flankeerspitsjes. Tegen de zuidoostelijke hoek van het schip staat een vijfzijdige doopkapel. De kerk heeft zadeldaken met geschubde leien in Maasdekking. De kruising wordt bekroond door een achtkantige dakruiter met naaldspits. Zowel koor, dakruiter als flankeerspitsjes zijn voorzien van pironen met smeedijzeren bekroningen. Het muurwerk van de kerk is van baksteen en voorzien van hardstenen waterlijsten, dorpellijsten en afzaten. Tegen de gevels staan, afhankelijk van de hoogte, twee of driemaal versneden steunberen. De gevels worden afgesloten met een keperboogfries en muizetandlijsten. In de toren is een portaal aangebracht, met colonetten tegen de dagkanten, overgaand in archivoltten. In de boogtrommel is een kalkstenen timpaan aangebracht met een voorstelling uit het leven van de heilige Nicolaas. De opgeklampte vleugel deur heeft een smeedijzeren sierbeslag. Het geheel wordt bekroond door een wimberg, waarboven onder meer een spitsboogvenster, met een achtlobbige roos op lancetten. Ook in de zuidelijke gevels van de zijbeuken zijn onder een wimberg opgeklampte deuren aangebracht. Opvallend zijn de hoge, hardstenen pinakels die het zuidelijke muurwerk van de zijbeuken bekronen en de toren flankeren. In de lichtbeuk van het schip, transept- en koortraveeën zijn spitsbogige tripletten aangebracht, terwijl men in transeptsluitingen en absis spitsboogvensters met dubbele lancet, bekroond door een oculus, aantreft. In de tussen de steunberen van het koor gerealiseerde omgang zijn reeksen van twee of vier kleine spitsboogvensters aangebracht.</p>

<p>Tegen de oost- en westzijde van het koor staan een tweetal tot de oorspronkelijke bouw behorende eenlaags aanbouwen onder zadeldak met schild, waaronder de sacristie. Aan de zijde van de Kerkstraat is in het muurwerk van de aanbouw een reeks van vier spitsboogvensters, voorzien van diefijzers, aangebracht, alsmede een plaquette met de inscriptie: "1940-1945/ter gedachtenis aan hen die vielen als slachtoffer van oorlogsgeweld", gevolgd door een lijst met namen. In het interieur zijn onder meer van belang het neogotische hoogaltaar (J.Thissen, Roermond 1899), het Maria-altaar (J.Thissen, Roermond 1900), het hardstenen doopvont (1500) met koperen deksel (1912), twee neogotische biechtstoelen (circa 1900), veertien ongepolychromeerde beelden (J.Thissen, Roermond, één gesigneerd, circa 1900), de gebrandschilderde neogotische ramen van Nicolas (circa 1900), met o.m. scènes uit het leven van Christus, de twaalf apostelen en de twaalf artikelen van het geloof, en 28 grisaille ramen. Verder een veertiental kruiswegstaties van de hand van Karel Beyaert, Brugge, 1905. In het gebouw staan neogotische eikenhouten kerkbanken, die vermoedelijk omstreeks 1900 in Roermond vervaardigd zijn.</p> <p><i>Waardering</i></p> <p>De kerk is van algemeen belang. Het gebouw heeft cultuurhistorisch belang als bijzondere uitdrukking van de ontwikkeling van het katholicisme in het zuiden en is tevens van belang als voorbeeld van de typologische ontwikkeling van de driebeukige dorpskerk. Het gebouw heeft architectuurhistorisch belang door de stijl en de detaillering en is van kunsthistorisch belang door de interieuronderdelen.</p> <p>Het gebouw is tevens van belang als voorbeeld van het oeuvre van de architect Franssen, in het bijzonder als vertegenwoordiger van de wijze waarop hij zijn gangbare kerkplan aan de plattelandse situatie aanpaste. Het is gaaf bewaard gebleven.</p>

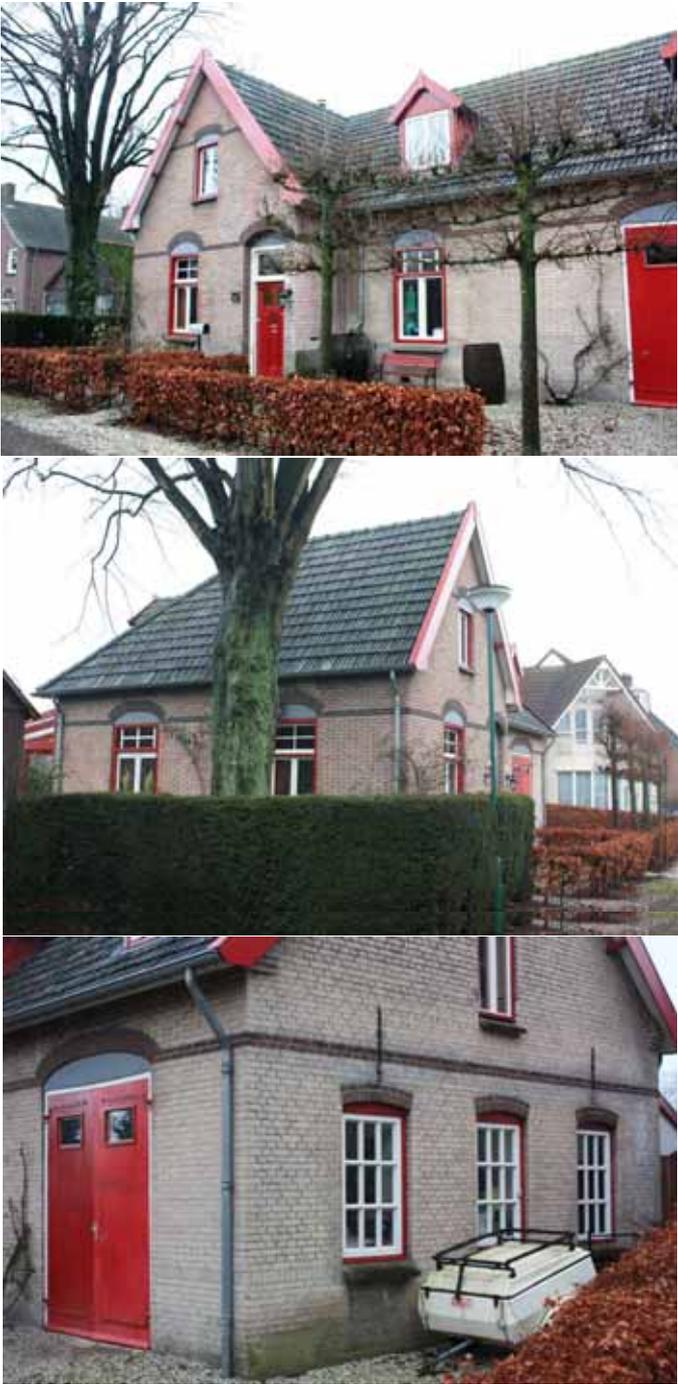
Adres	Kijkuitpad 6
Plaats	Haps
x/y coördinaten	188.299/410.934
Code	RM517533
Naam object	
Type	Woonhuis met bedrijfsaanbouw
Bouwjaar	1920
Monumentenbeschrijving Rijksdienst	<p>Ten noorden van het voormalige stationsempacement te Haps staat aan het einde van een doodlopende straat een vrijstaand eenvoudig woonhuis met bedrijfsaanbouw, daterend uit omstreeks 1920.</p> <p><i>Omschrijving</i></p> <p>Het eenlaags object heeft een L-vormige plattegrond (de gevel van het bedrijfsgedeelte ligt iets terug van de straat) en wordt gedekt door zadeldaken, afgewolfd aan de achterzijde van het woonhuis en belegd met muldenpannen. De zuidelijke zijde, met de nokrichting van het dak haaks op de straat, is als woonhuis gebouwd. Het noordelijke deel van het gebouw, met de nokrichting parallel aan de straat, wordt voor het grootste deel ingenomen door de bedrijfsruimte. Bijzonder is dat alle gevels zijn opgetrokken in rood gevoegde cementsteen, voorzien van bakstenen segmentboogstrekken en banden. In de (westelijke) voorgevel van het woonhuis is naast een paneelvoordeur met bovenlicht met glas-in-lood een openslaand venster met vierruits bovenlicht geplaatst, onder af te sluiten met paneelluiken. De dorpels zijn vervaardigd uit granitobeton. Op de verdieping in de tuitgevel is een eenvoudig openslaand venster. In de zuidelijke gevel zijn twee vensters met bovenlicht en luiken geplaatst, identiek aan die in de voorgevel. In de achtergevel bevinden zich onder meer eenvoudige openslaande vensters. De haaks op het woonhuis gesitueerde bedrijfsaanbouw heeft aan de zijde van het huis een T-schuifvenster met vierruits bovenlicht en paneelluiken. Dominant in de gevel is de hoge, opgeklampte inrijpoort. In de noordelijke gevel bevinden zich naast elkaar drie ijzeren, getoogde twaalfruits vensters. Een klein opgeklampt laadluik geeft toegang tot de zolderverdieping. In het interieur zijn onder meer van belang de kleine schouw en de paneeldeuren in het woonhuis. Op het erf staat een sierkers en een linde met een omvang van circa 1,5 m.</p>

<p><i>Waardering</i></p> <p>Het woonhuis is van algemeen belang. Het heeft cultuurhistorisch belang als bijzondere uitdrukking van de sociaal-economische ontwikkeling van het Peelgebied, als voorbeeld van de vroege industrialisatie als gevolg van de aanleg van de spoorlijn, het is tevens van belang als voorbeeld van de typologische ontwikkeling van het woonhuis met bedrijfsruimte. Het object is van architectuurhistorisch belang door de sobere stijl, de detaillering is tevens van belang als zeldzaam voorbeeld van de toepassing van cementsteen. Het huis is van belang vanwege de architectonische gaafheid van het exterieur. Het is van belang vanwege de bouwtechnische en typologische zeldzaamheid.</p>
--	---

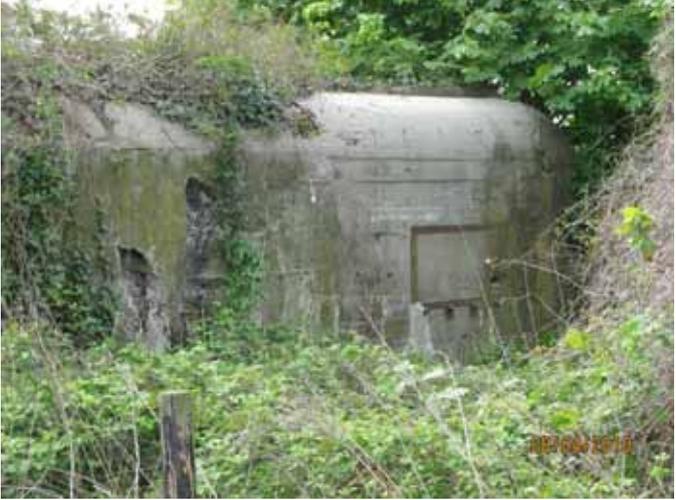
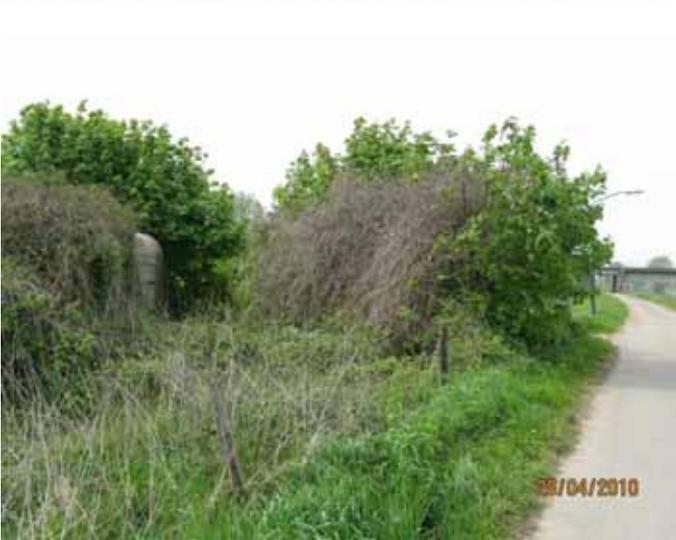
Adres	Everdineoord 27
Plaats	Katwijk

Adres	Everdineweerd 27
Plaats	Katwijk
x/y coördinaten	188.363/418.387
Code	RM420215
Naam object	Brugkazemat Katwijk Zuid
Type	Verdedigingswerk
Bouwjaar	1936
Monumentenbeschrijving Rijksdienst	In 1936 gebouwde brugkazemat Katwijk Zuid, gelegen nabij Everdineweerd 27 te Katwijk, ter verdediging van de spoorbrug en het pontveer over de Maas. Gewapend betonnen brugkazemat, bewapend met kanon en mitrailleur, in 1936 tezamen gebouwd met brugkazemat Katwijk Noord (reeds geamoveerd) ter verdediging van de daar aanwezige oeververbindingen, welke kazemat van grote cultuurhistorische waarde is voor de Nederlandse krijgsgeschiedenis vanwege de van daaruit geboden krachtige weerstand tegen de Duitse bezetters. De brugkazemat Katwijk Zuid is door zijn situering in het dijklandschap en de betekenis voor de Nederlandse krijgsgeschiedenis van cultuurhistorische waarde.

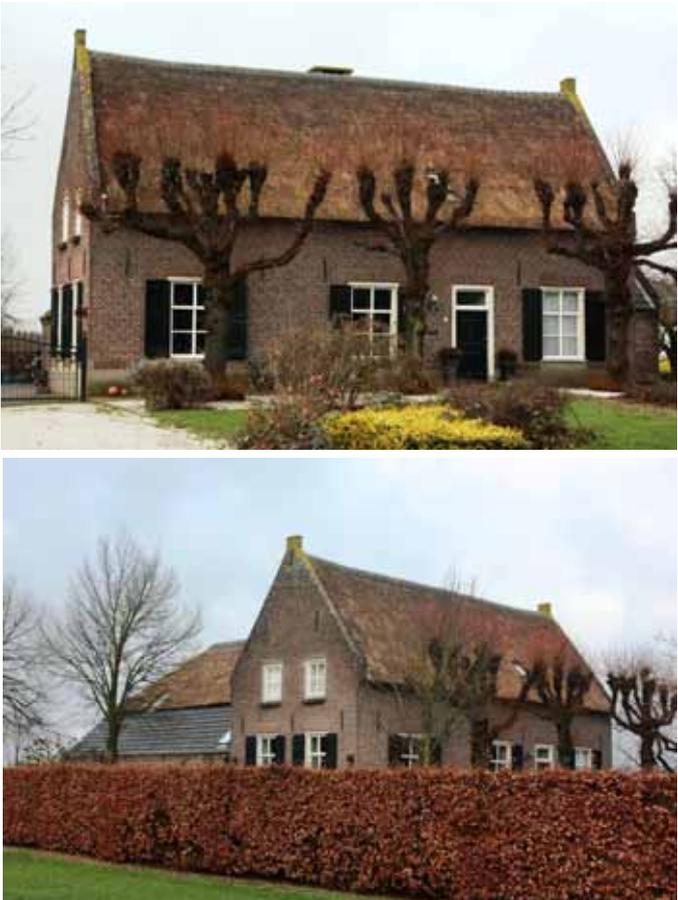
Adres	Gansakker 11
Plaats	Katwijk
x/y coördinaten	188.400/417.440
Code	RM011633
Naam object	
Type	Boerderij
Bouwjaar	Begin 19 ^e eeuw
Monumentenbeschrijving Rijksdienst	Boerderij uit de eerste helft van de 19e eeuw met woongedeelte dat dwars voor de stal is gebouwd en een rieten zadeldak tussen puntgevels met vlechtingen draagt. Vensters met luiken en zes-ruitsschuiframen. De stal heeft een met riet en pannen gedekt wolf-dak.

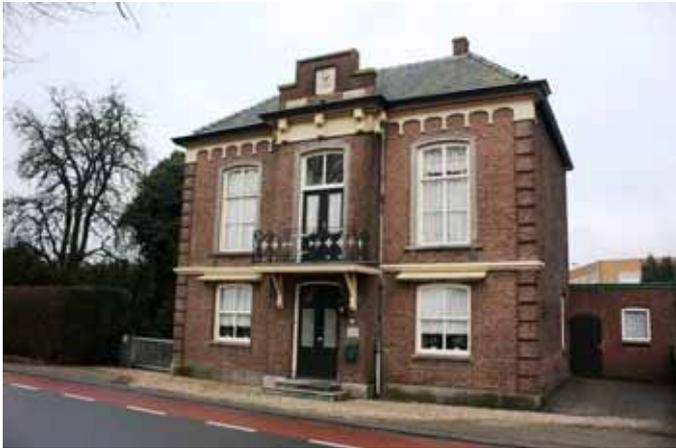
Adres	Lange Linden 4
Plaats	Katwijk
x/y coördinaten	187.230/418.142
Code	RM517520
Naam object	
Type	Bestuursgebouw
Bouwjaar	1876
Monumentenbeschrijving Rijksdienst	<p>Raadhuis uit 1876 van de in 1942 opgeheven gemeente Katwijk en Klein Linden.</p> <p><i>Omschrijving</i></p> <p>Symmetrisch tweelaags blokvormig bouwwerk onder schilddak. De monumentale voorgevel telt drie traveeën. De middenrisaliet bevat de hoofdingang met erboven op de verdieping een balkon waarboven een trapachtige attiekbekroning, waarin in natuursteen het gemeentewapen is gehakt. Op de begane grond oorspronkelijk een politiepost met dienstwoning en op de verdieping de secretarie met de raadszaal. In de architectuur van het huis is duidelijk onderscheid gemaakt tussen deze functies. De onderbouw heeft een lage en de bovenbouw een hoge verdiepingshoogte. Ter markering van deze twee bevindt zich in de gevel een hardstenen cordonlijst. Al de muuropeningen zijn getoogd. Op de verdieping zijn ze voorzien van zesruits schuifvensters, in de voorgevel met geprofileerde hardstenen omlijstingen en onder de dorpels twee voluutvormige kraagstenen, op de begane grond voorzien van vierruits schuifvensters zonder omlijstingen. De voorgevel heeft een kroonlijst met een boogfries in stucwerk, ter plaatse van de risaliet voorzien van vijf voluutvormige consoles. De voorgevel wordt begrensd door geblokte hoekpilasters. Het metselwerk bestaat uit handvorm baksteen gemetseld in kruisverband. Het balkonhek is van smeed- en gietijzerwerk. De indeling van het raadhuis is nauwelijks gewijzigd. Opvallend is de houten trap ter breedte van de hal. In de kelder met het tongewelf bevond zich vermoedelijk het cachot.</p> <p><i>Waardering</i></p> <p>Het raadhuis met politiepost en dienstwoning is van algemeen belang. Het heeft cultuurhistorisch belang als voorbeeld van een bestuurlijke en sociaal-economische ontwikkeling, namelijk de stichting van gebouwen voor het bestuur in de late negentiende eeuw en als voorbeeld van de typologische ontwikkeling van het raadhuis. Het heeft architectuurhistorische waarde vanwege de stijl en de detaillering. Het is belangrijk vanwege de gaafheid van het ex- en interieur. Het is als voorbeeld van een dorpsraadhuis betrekkelijk zeldzaam.</p>

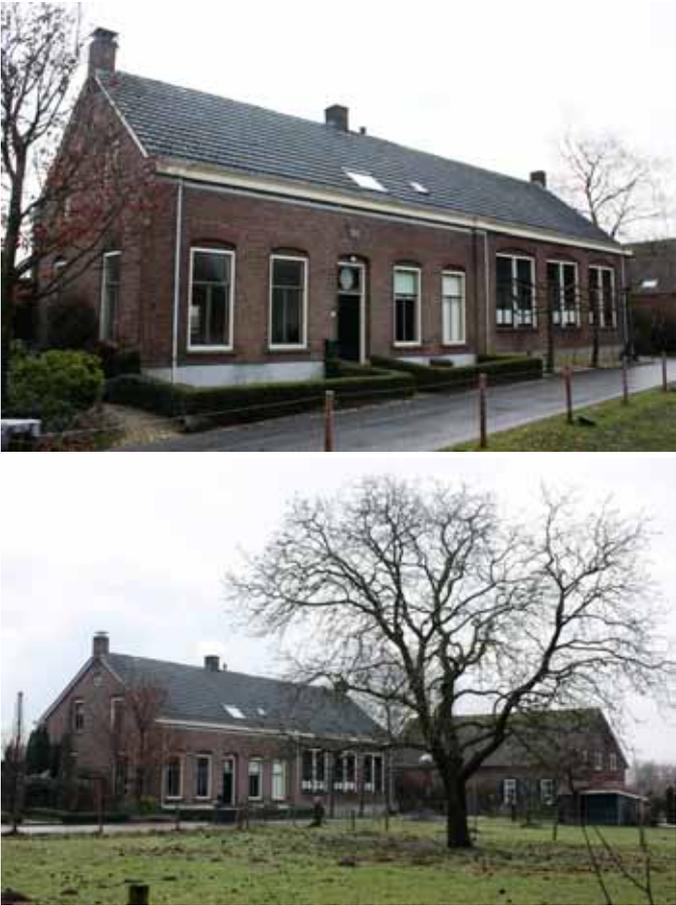
Adres	Lange Linden 5
Plaats	Katwijk
x/y coördinaten	187.930/418.069
x/y coördinaten	
Code	RM517521
Naam object	
Type	School
Bouwjaar	1905
Monumentenbeschrijving Rijksdienst	<p>Voormalige school met bovenmeestershuis uit 1905, nu woonhuis.</p> <p><i>Omschrijving</i></p> <p>Eenlaags bakstenen bouwwerk onder zadeldak met hoekpilasters, gekorniste kroonlijst en cementen plint. Het bevat in het linkse gedeelte een vijf traveeën breed symmetrisch woonhuis en in het rechtse gedeelte een drie vakken breed leslokaal. De getoogde muuropeningen zijn voorzien van T-vensters, in het schoolgedeelte twee aan twee gekoppeld. In beide kopgevels bevindt zich op zolder een ijzeren rondboogvenster met geometrische roedenverdeling. Rond circa 1985 is in het achterste gedeelte van het leslokaal een autostalling gecreëerd. In de voorgevel een jaartalsteen met opschrift: G. Vos Burgemeester van Linden.</p> <p><i>Waardering</i></p> <p>De school met bovenmeestershuis is van algemeen belang. Het pand heeft cultuurhistorisch belang als voorbeeld van een culturele en geestelijke ontwikkeling, namelijk de ontwikkeling van het onderwijs in de negentiende eeuw. Het is tevens van belang als voorbeeld van de typologische ontwikkeling van het schoolgebouw. Architectuurhistorisch is het belangrijk vanwege de stijl en de detaillering. Het is waardevol vanwege de gaafheid van in- en exterieur en is als voorbeeld van een kleine dorpsschool betrekkelijk zeldzaam.</p>

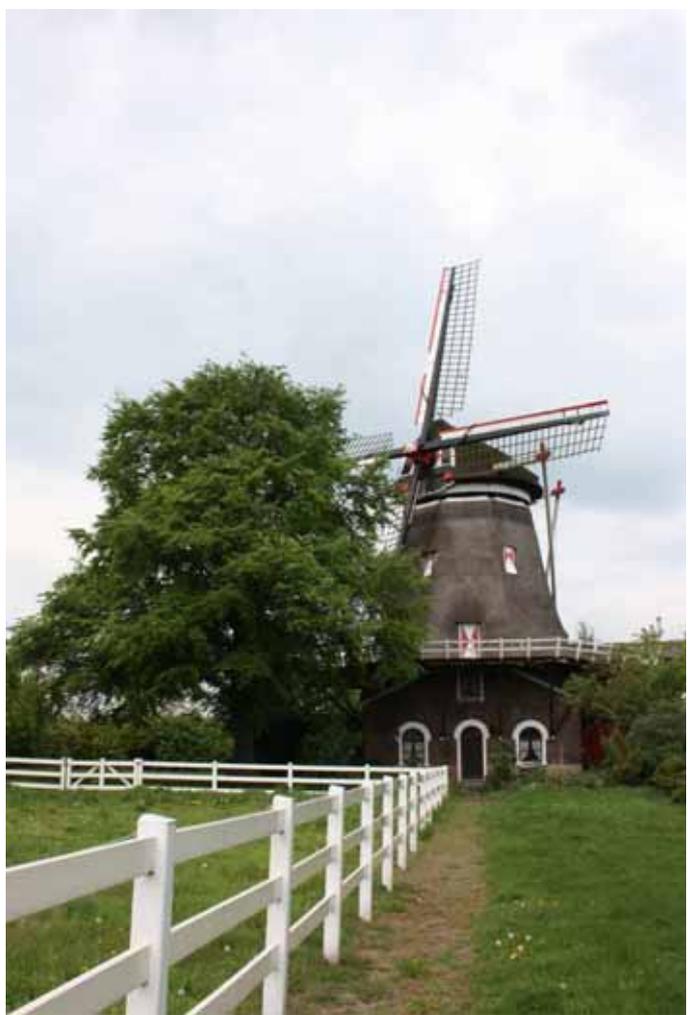
Adres	Lange Linden 30
Plaats	Katwijk
x/y coördinaten	186.960/418.027
Code	RM011631
Naam object	
Type	Industrie- en poldermolen
Bouwjaar	
Monumentenbeschrijving Rijksdienst	Molen. Achtkante korenmolen met balie

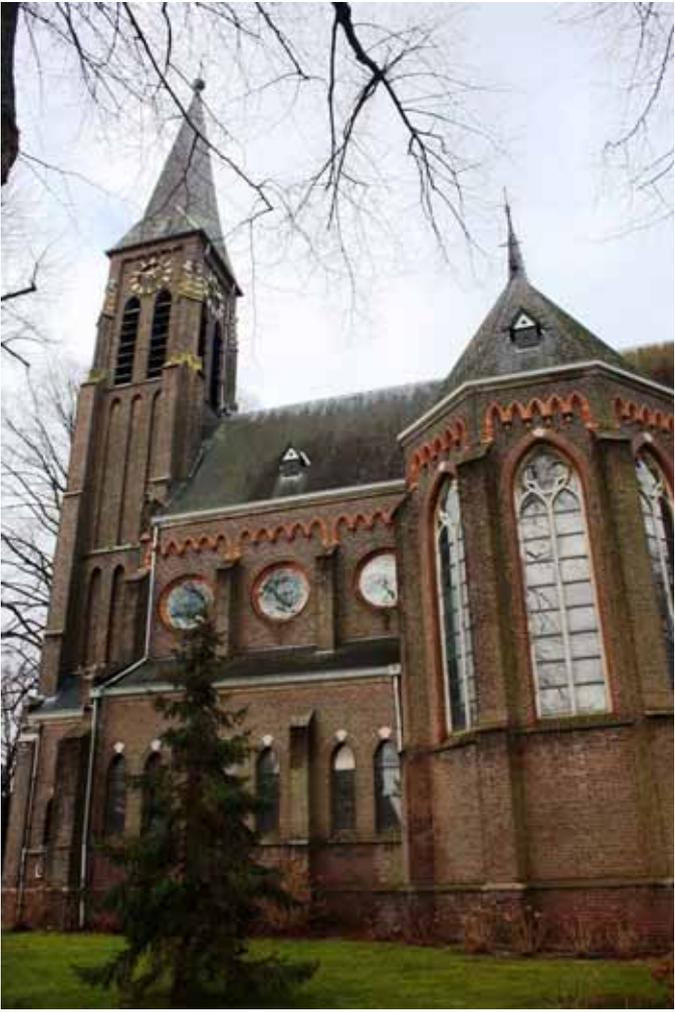
Adres	Mariagaarde 4
Plaats	Katwijk
x/y coördinaten	
Code	RM011632
Naam object	
Type	Kerk
Bouwjaar	1884
Monumentenbeschrijving Rijksdienst	St.Martinus, 1884, Ch.Weber. Driebeukige neogotische kruiskerk met slanke toren. Mechanisch torenuurwerk.

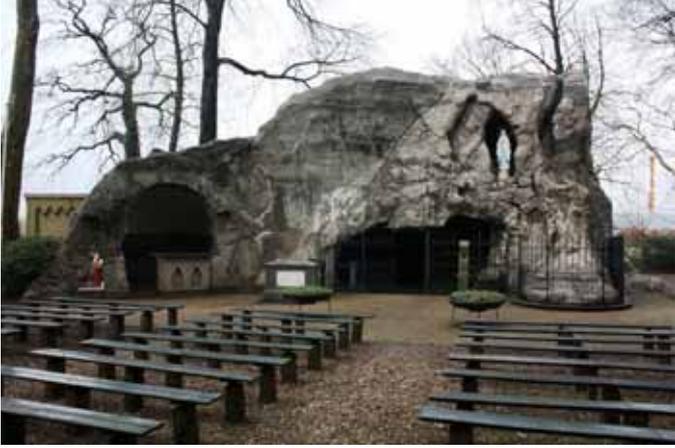
Adres	Mariagaarde 4
Plaats	Katwijk
x/y coördinaten	188.407/418.161
Code	RM517525
Naam object	
Type	Gedenkplaats
Bouwjaar	1888
Monumentenbeschrijving Rijksdienst	<p>Lourdesgrot uit 1888 naar ontwerp van architect Hendriks uit Oss. De grot staat in het processiepark van de reeds eerder beschermde, door K. Weber gebouwde St. Martinuskerk in het dorp Katwijk.</p> <p><i>Omschrijving</i></p> <p>De grot is opgetrokken uit beton en cement over een kern van baksteen. Hierin bevinden zich een beeld van de H. Maria en van Bernadette Soubirous. Beide beelden zijn kopieën van de beelden die staan in de bedevaartsplaats Lourdes. In de grot is een stuk rots opgenomen afkomstig van de plaats waar Maria verscheen aan Bernadette. Voor de grot bevindt zich een smeedijzeren hek uit de bouw-tijd.</p> <p><i>Waardering</i></p> <p>De Lourdesgrot is van algemeen belang. Het object heeft cultuurhistorische waarde als bijzondere uitdrukking van een sociale en geestelijke ontwikkeling, in het bijzonder de ontwikkeling van de katholieke devotie tot Maria, het is tevens van belang voor de typologische ontwikkeling van de Lourdesgrot. Het heeft architectuur- en kunst-historisch belang als voorbeeld van het werk van het bureau Hendriks en is tevens van belang voor de ontwikkeling van de beton-techniek. Het heeft ensemblewaarden als onderdeel van een groter geheel dat architectuurhistorisch en stedenbouwkundig van belang is. Het is gaaf bewaard gebleven.</p>

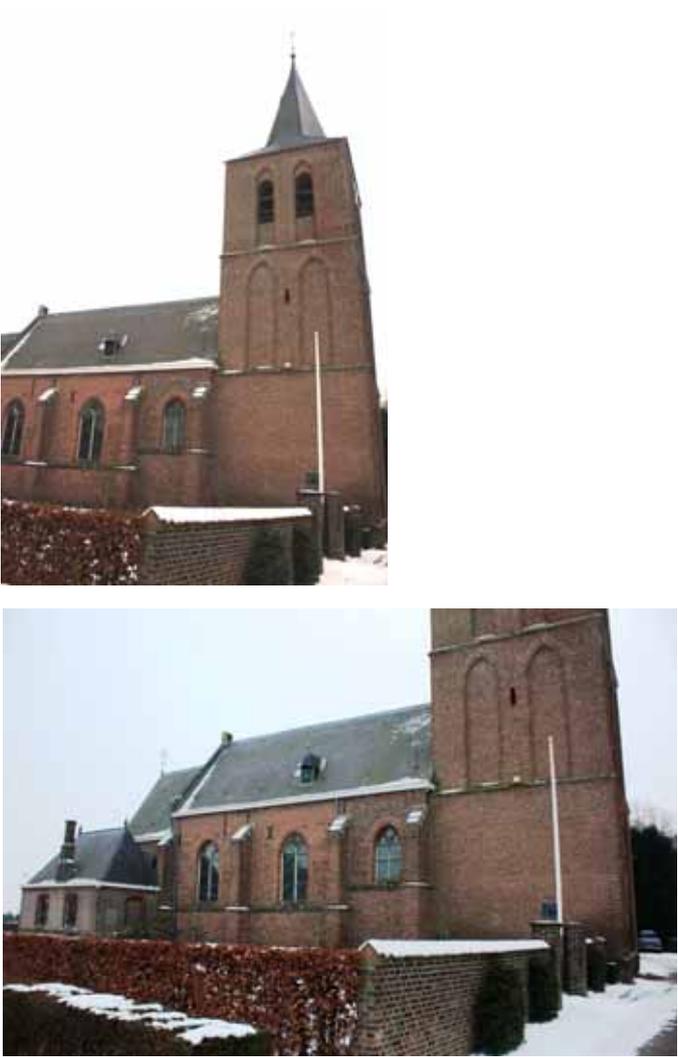
Adres	Kerkstraat 34
Plaats	Linden
x/y coördinaten	185.791/417.923
Code	RM8863
Naam object	St. Lambertuskerk
Type	Kerk
Bouwjaar	15 ^e eeuw
Monumentenbeschrijving Rijksdienst	<p>R.K. Kerk van St. Lambertus, bestaande uit een toren en een eenbeukig schip. De toren dagtekent uit de tweede helft van de 15e eeuw en is een vlak opgaand bakstenen bouwwerk, bestaande uit drie geledingen, gescheiden door natuurstenen waterlijsten, versierd met spitsboognissen in de tweede geleding, geopend door galmgaten in de derde. Ingang met bovenlicht in geprofileerde spitsboognis. Van vier- tot achtkant ingesnoerde naaldspits. Veelhoekige traptoren tegen de zuidzijde van de toren. Het enige tijd later in de 15e eeuw gebouwde schip omvat drie door kruisribgewelven overkluide traveeën en een smaller koor van een travee met vijfzijdige sluiting. In de kerkinventaris: vroeg 17^e-eeuws houten altaarkruis, 15^e-eeuwse houten beelden van Anna en Antonius Abt, vroeg 16^e-eeuwse houten beeld van Barbara. 15^e-eeuwse koperen kroonluchter. Twee oude grafstenen. Klokkenstoel met klok van P. van Trier, 1624, diam. 103 cm. Mechanisch torenuurwerk, Jos van de Kerkhof, elektrische opwinding.</p>

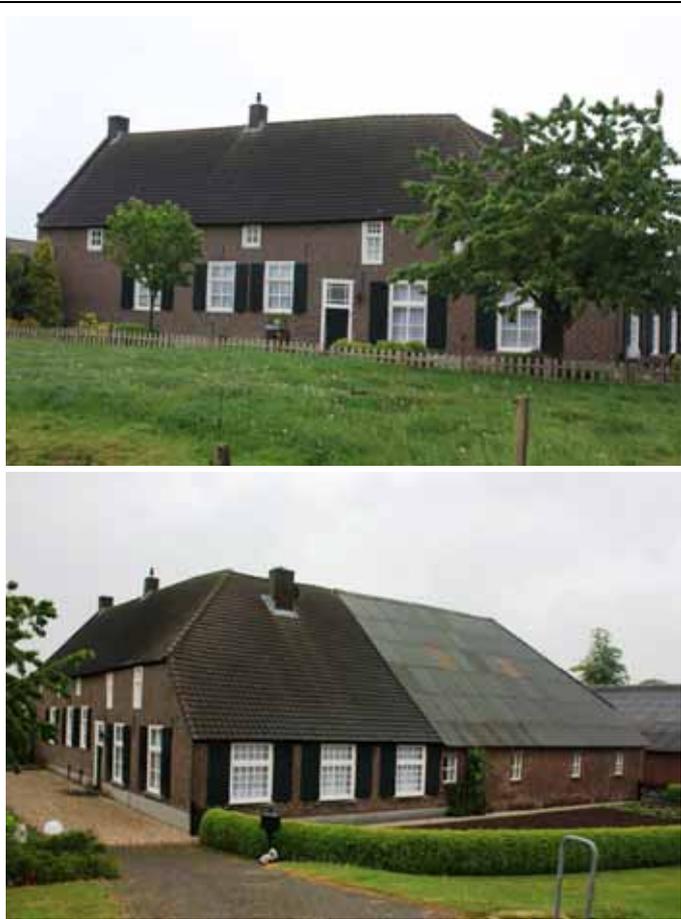
Adres	Van den Boschweg 3
Plaats	Sint-Agatha
x/y coördinaten	191.904/413.724
Code	RM011627
Naam object	
Type	Boerderij
Bouwjaar	19 ^e eeuw
Monumentenbeschrijving Rijksdienst	Boerderij op L-vormige plattegrond met dwarshuis, vroeg 19 ^e -eeuws.

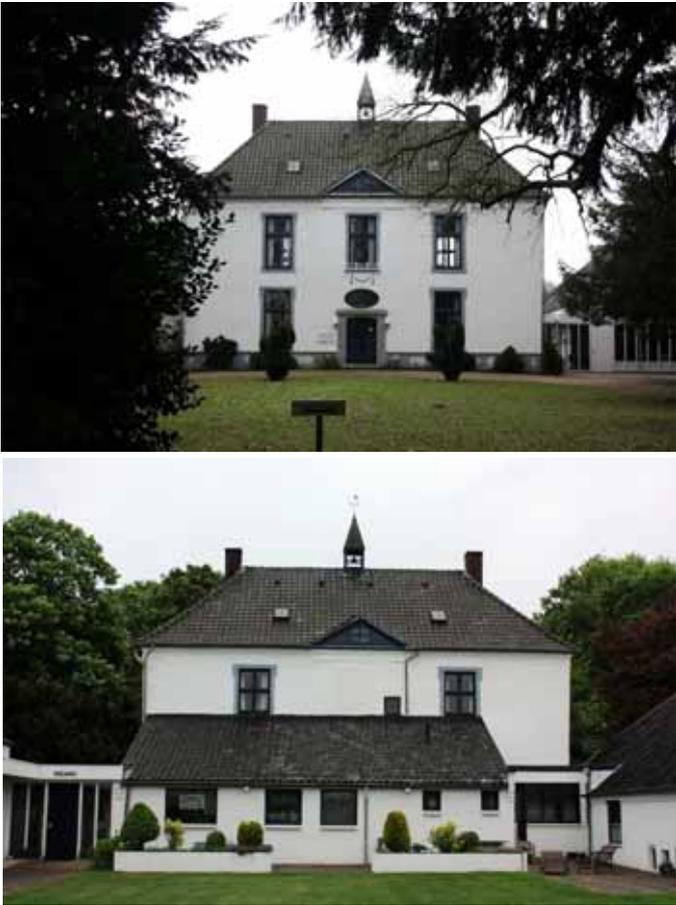
Adres	Hantert 8
Plaats	Sint-Agatha
x/y coördinaten	
Code	RM011628
Naam object	De Woelige Stal
Type	Landhuis
Bouwjaar	
Monumentenbeschrijving Rijksdienst	Huis "De Woelige Stal". Vroeg 19 ^e -eeuws landhuis met boerderij.

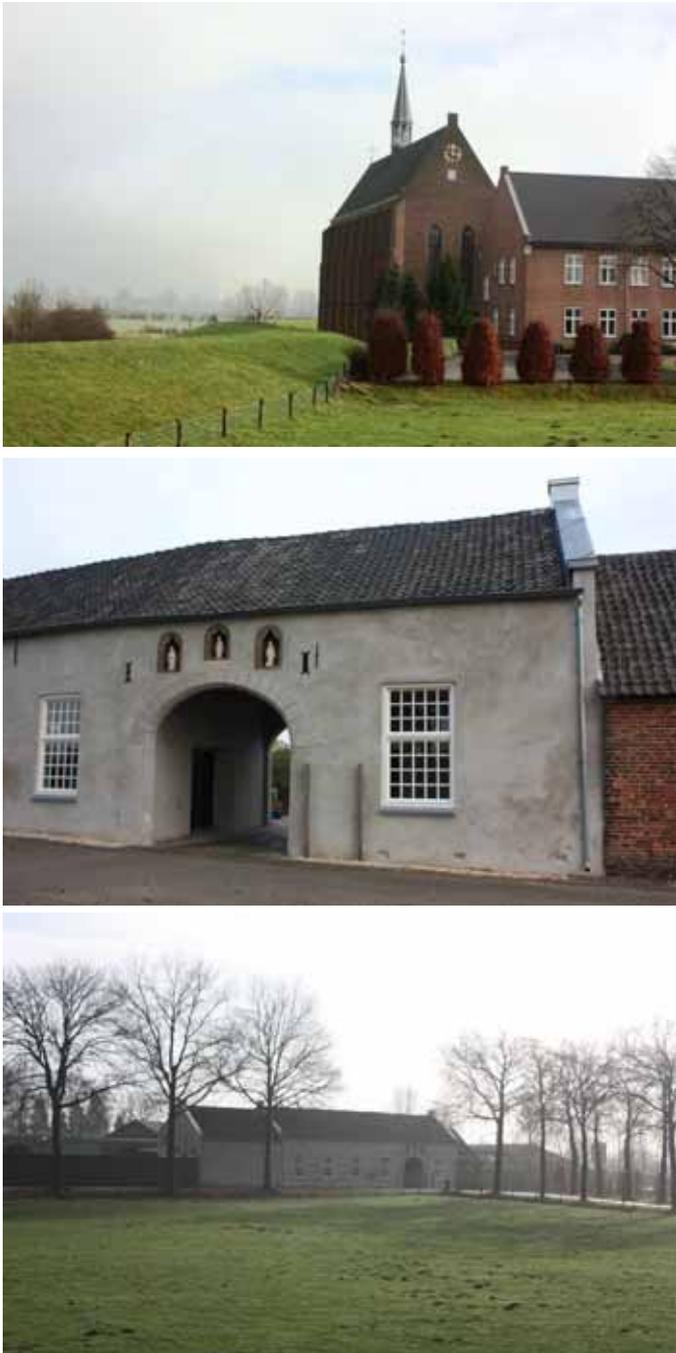
Adres	Kloosterlaan 26
Plaats	Sint-Agatha
x/y coördinaten	
Code	RM011630
Naam object	Kruisherenklooster St.-Agatha
Type	Klooster
Bouwjaar	14 ^e eeuw-20 ^{ste} eeuw
Monumentenbeschrijving Rijksdienst	<p>Kruisherenklooster St.-Agatha. Gesticht in 1378, in de Tachtigjarige Oorlog verwoest, in 1612 herbouwd, later meermalen verbouwd en uitgebreid, in 1906 ten dele gesloopt. Na oorlogsschade hersteld in 1949. 15^e-eeuwse eenbeukige kapel met driezijdige koorsluiting en met kruisribgewelven; 15e, 16e en 17^e-eeuwse grafzerken in de muren ingemetseld. Kloostergang ten dele bewaard (15e eeuw); aan de oostzijde zes en aan de zuidzijde twee van baksteen gemetselde en door een spitsboog omsloten gekoppelde spitsboogvensters met rond bovenlicht in natuurstenen omlijsting. Kloosterpoort met korfboog- openingen, beeldnissen en jaarsteen (1644); boven de boog het wapen van de orde. In het klooster elf geschilderde portretten van prioren uit de jaren 1648-1855; geschilderde portretten van generalen van de orde; zes gebrandschilderde glaspanelen uit de 17e eeuw in de kloostergang, andere dergelijke panelen in het klooster. 17e- en 18^e-eeuwse beelden, waaronder Madonna op de maansikkel, met rijk gesneden voetstuk met cherubimkopjes. Klokkenstoel met twee klokken van anonieme gieters, resp. uit 1647, diam. 59 cm. en uit 1914. Mechanisch torenuurwerk M. van de Kerkhof, 1947. Voorts zijn beschermd de tot het klooster behorende afscheidingen van het kloosterterrein, aan de noord- en zuidzijde gevormd door een fraaie, in baksteen opgetrokken, waarschijnlijk 17^e-eeuwse muur met beren, aan de westzijde, tussen het hoofdgebouw en het poortgebouw met een uit 1906 daterende, bakstenen muur. (Oostzijde van het terrein wordt afgescheiden door een coniferen haag).</p>

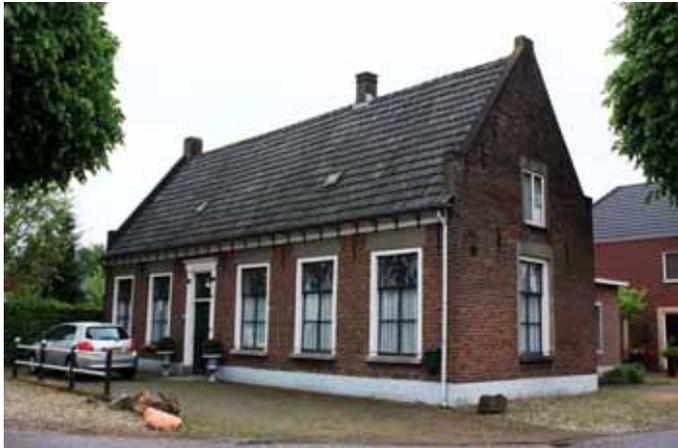
Adres	Liesmortel 1
Plaats	Sint-Agatha
x/y coördinaten	
Code	RM011629
Naam object	
Type	Woonhuis
Bouwjaar	Begin 19e eeuw
Monumentenbeschrijving Rijksdienst	Dorpswoning, onder zadeldak tussen zijtopgevels; omlijste ingang. Begin 19e eeuw.
