Lindeboom 45, 4101 WG Culemborg  
0345 518 309 | 06 450 599 16  
info@terra-archeologie.nl  
www.terra-archeologie.nl

Betreft: Verslag sloopinspectie terrein voormalig Merlet college, Robijnlaan 77 te Cuijk.

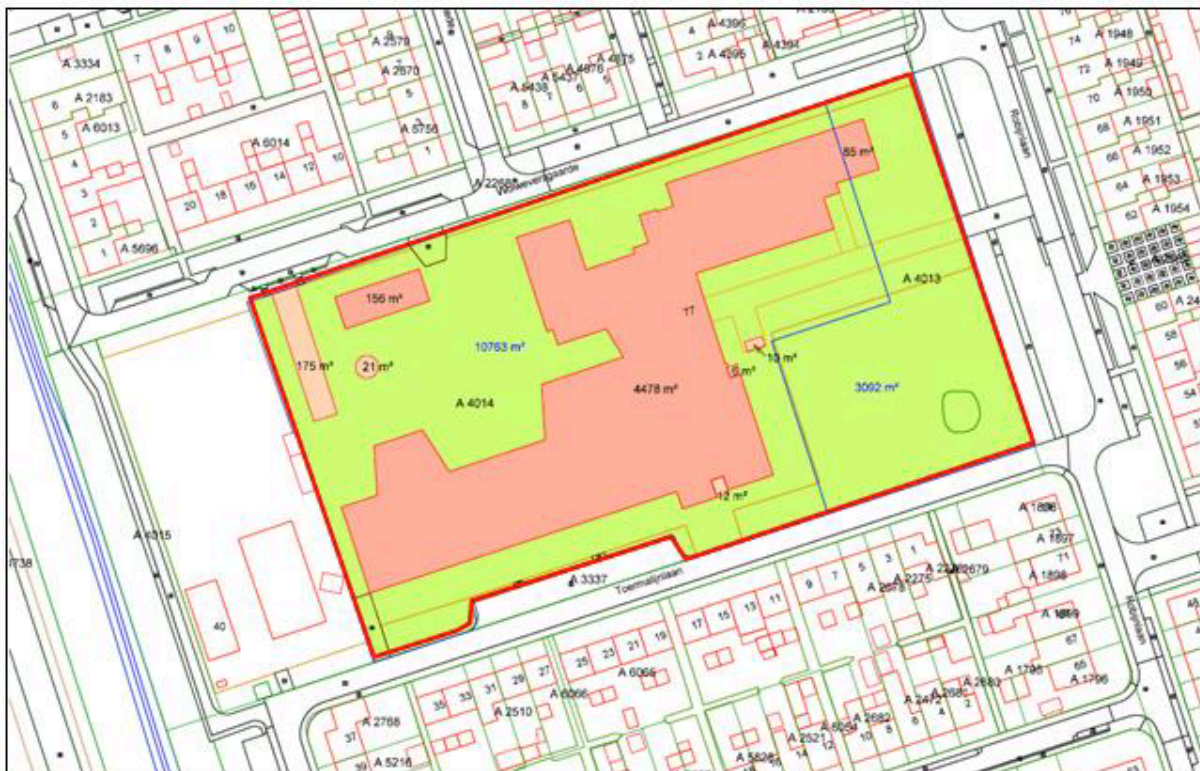
afbeelding 1: De rode delen vielen onder passieve sloopbegeleiding

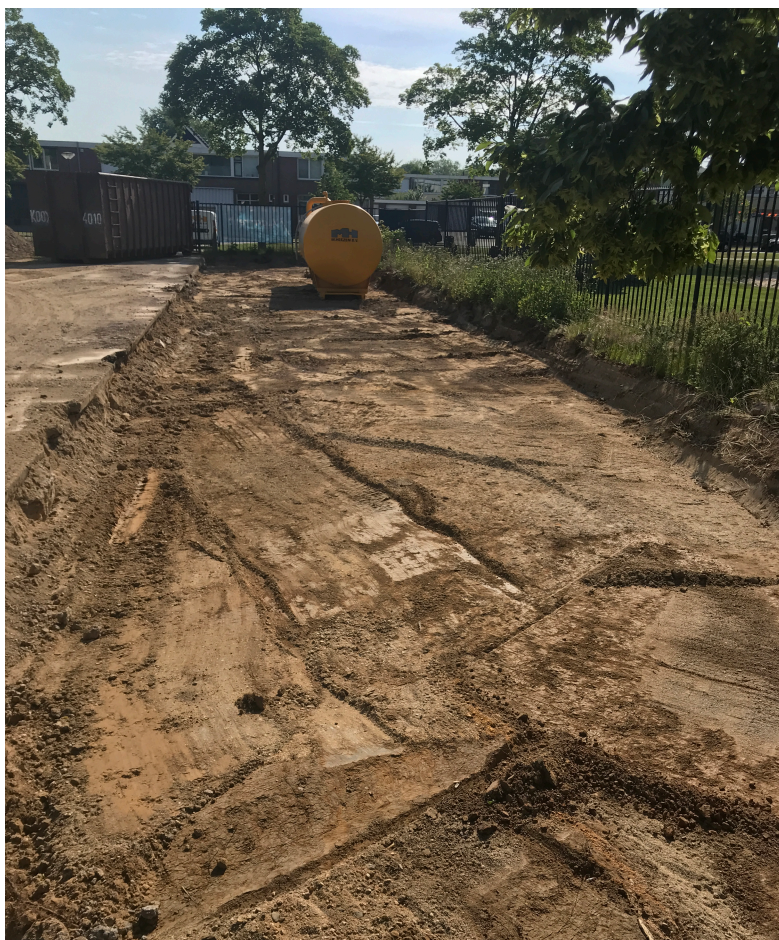
Afbeelding 2: langs het hek. Het gele bouwzand zit direct onder het voormalige schoolplein

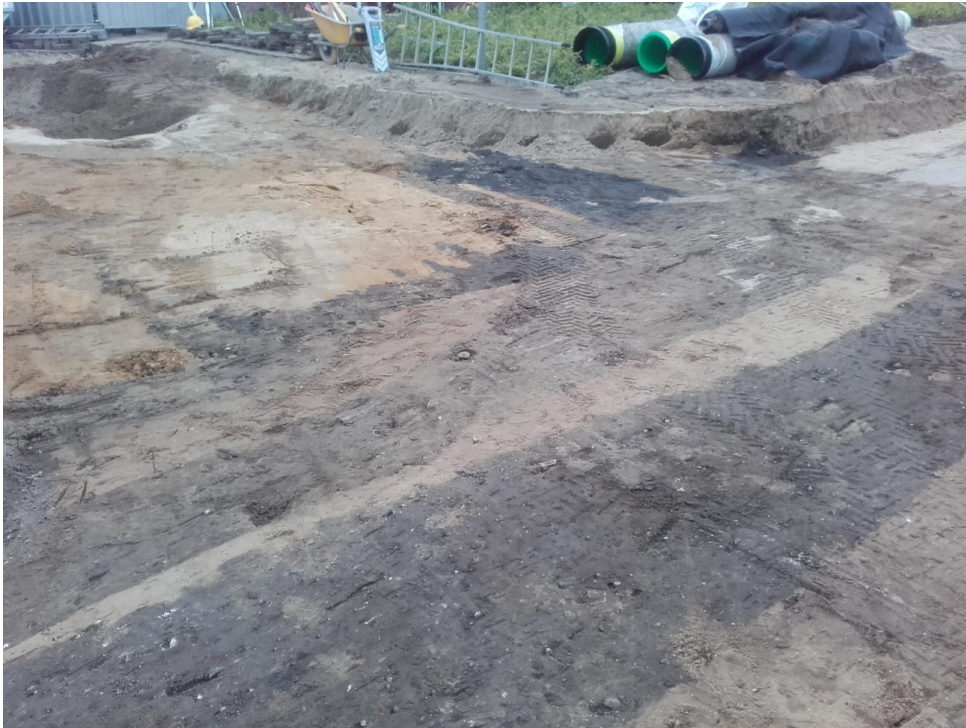
Ook onder delen van het voormalige schoolplein waren diepgaande verstoringen zichtbaar. Zoals banen van voormalige kabel- en leidingstroken en de sporen van graafwerkzaamheden zoals in afbeelding 3 duidelijk zichtbaar is.

Afbeelding 3: De "grijze banen" van eerdere graafwerkzaamheden direct langs de gesloopte delen

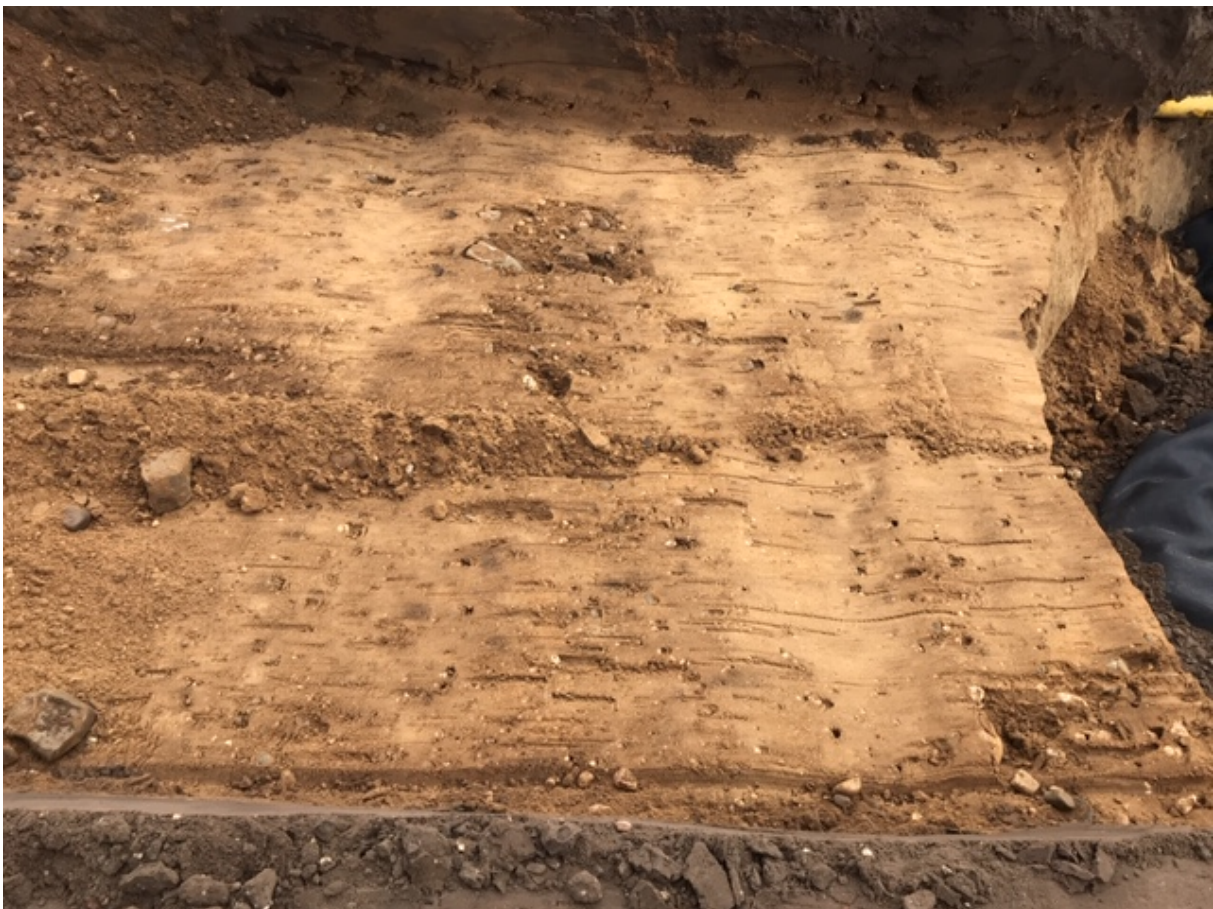
Al met al kunnen we concluderen dat de bouwput indertijd waarschijnlijk tot diep in de C-horizont is uitgegraven (zie afbeelding 4). De bouwput was – zoals gebruikelijk – wat ruimer aangelegd dan de afmetingen van het gebouw. Nadat de funderingen voor het gebouw voldoende waren geconstrueerd, is de binnenruimte verder opgevuld met geel zand en de restruimte buiten de funderingen met zwarte grond en bouwzand.

Afbeelding 4: Al eerder afgegraven tot in diep in de C horizont

De afwezigheid van sporen en mobilia in combinatie met diverse verstoringen leiden tot het advies van vrijgave. Ter plaatse zijn geen aanvullende maatregelen noodzakelijk ten aanzien van de archeologie.
