| project | ESSE SERVICESTATION RUINEN | ontw. nr. | 51746.47 |
| onderwerp | ONTGRAVINGSPLAN | dat. | JUN/86 |

| Onderwerp | SITUERING MONSTERPUNTEN | | | | | | |

| Onderdeel<br><b>SITUERING FILTERS BEMALING</b> | | | | | | | -10. |

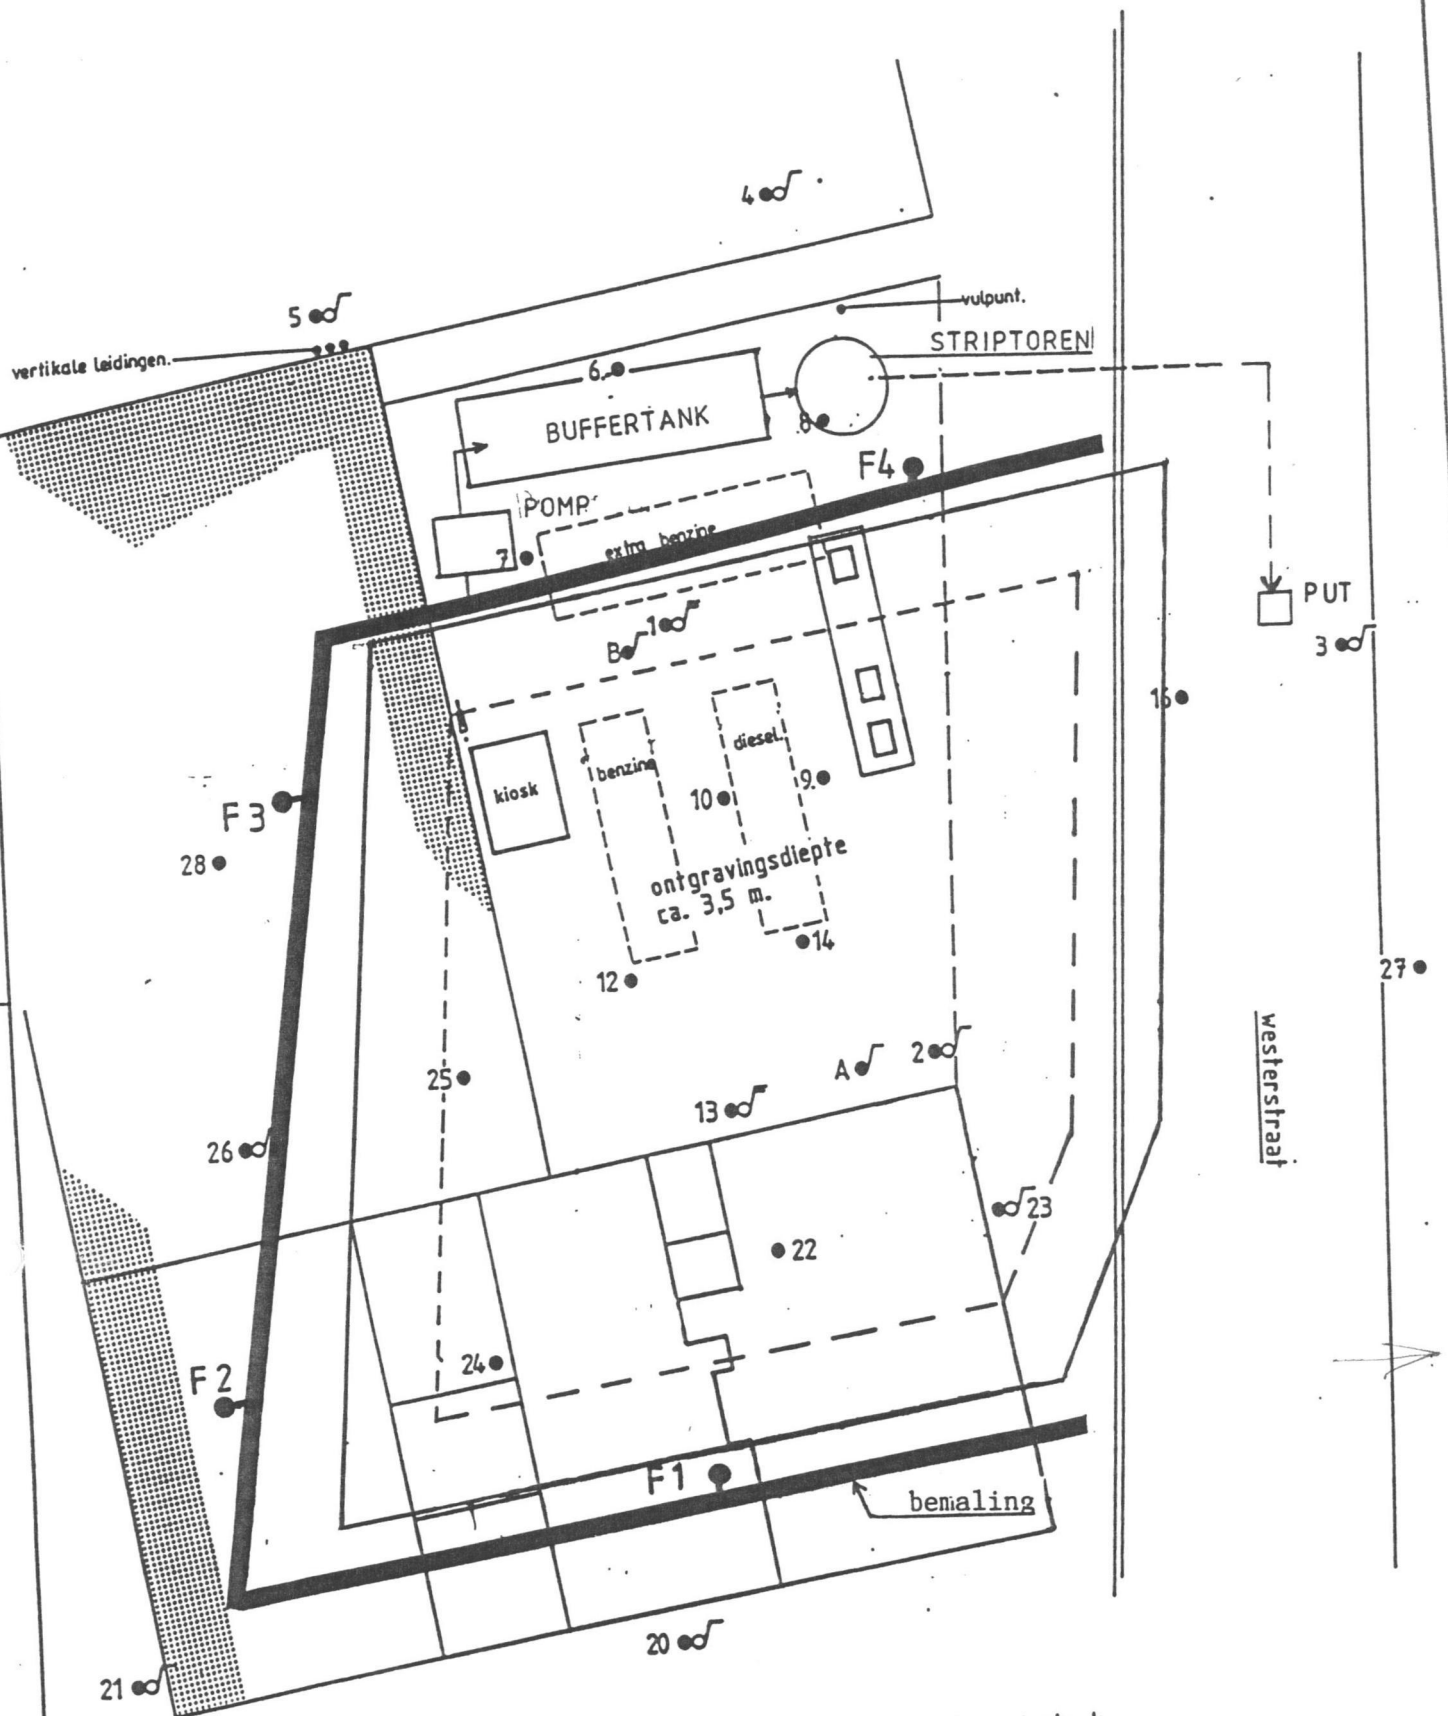
TEK.NR. 51746.47 - 100

--- theoretische boveninsteek  
--- talud ontgraving  
--- teen talud ontgraving

F 2 • filter bemaling

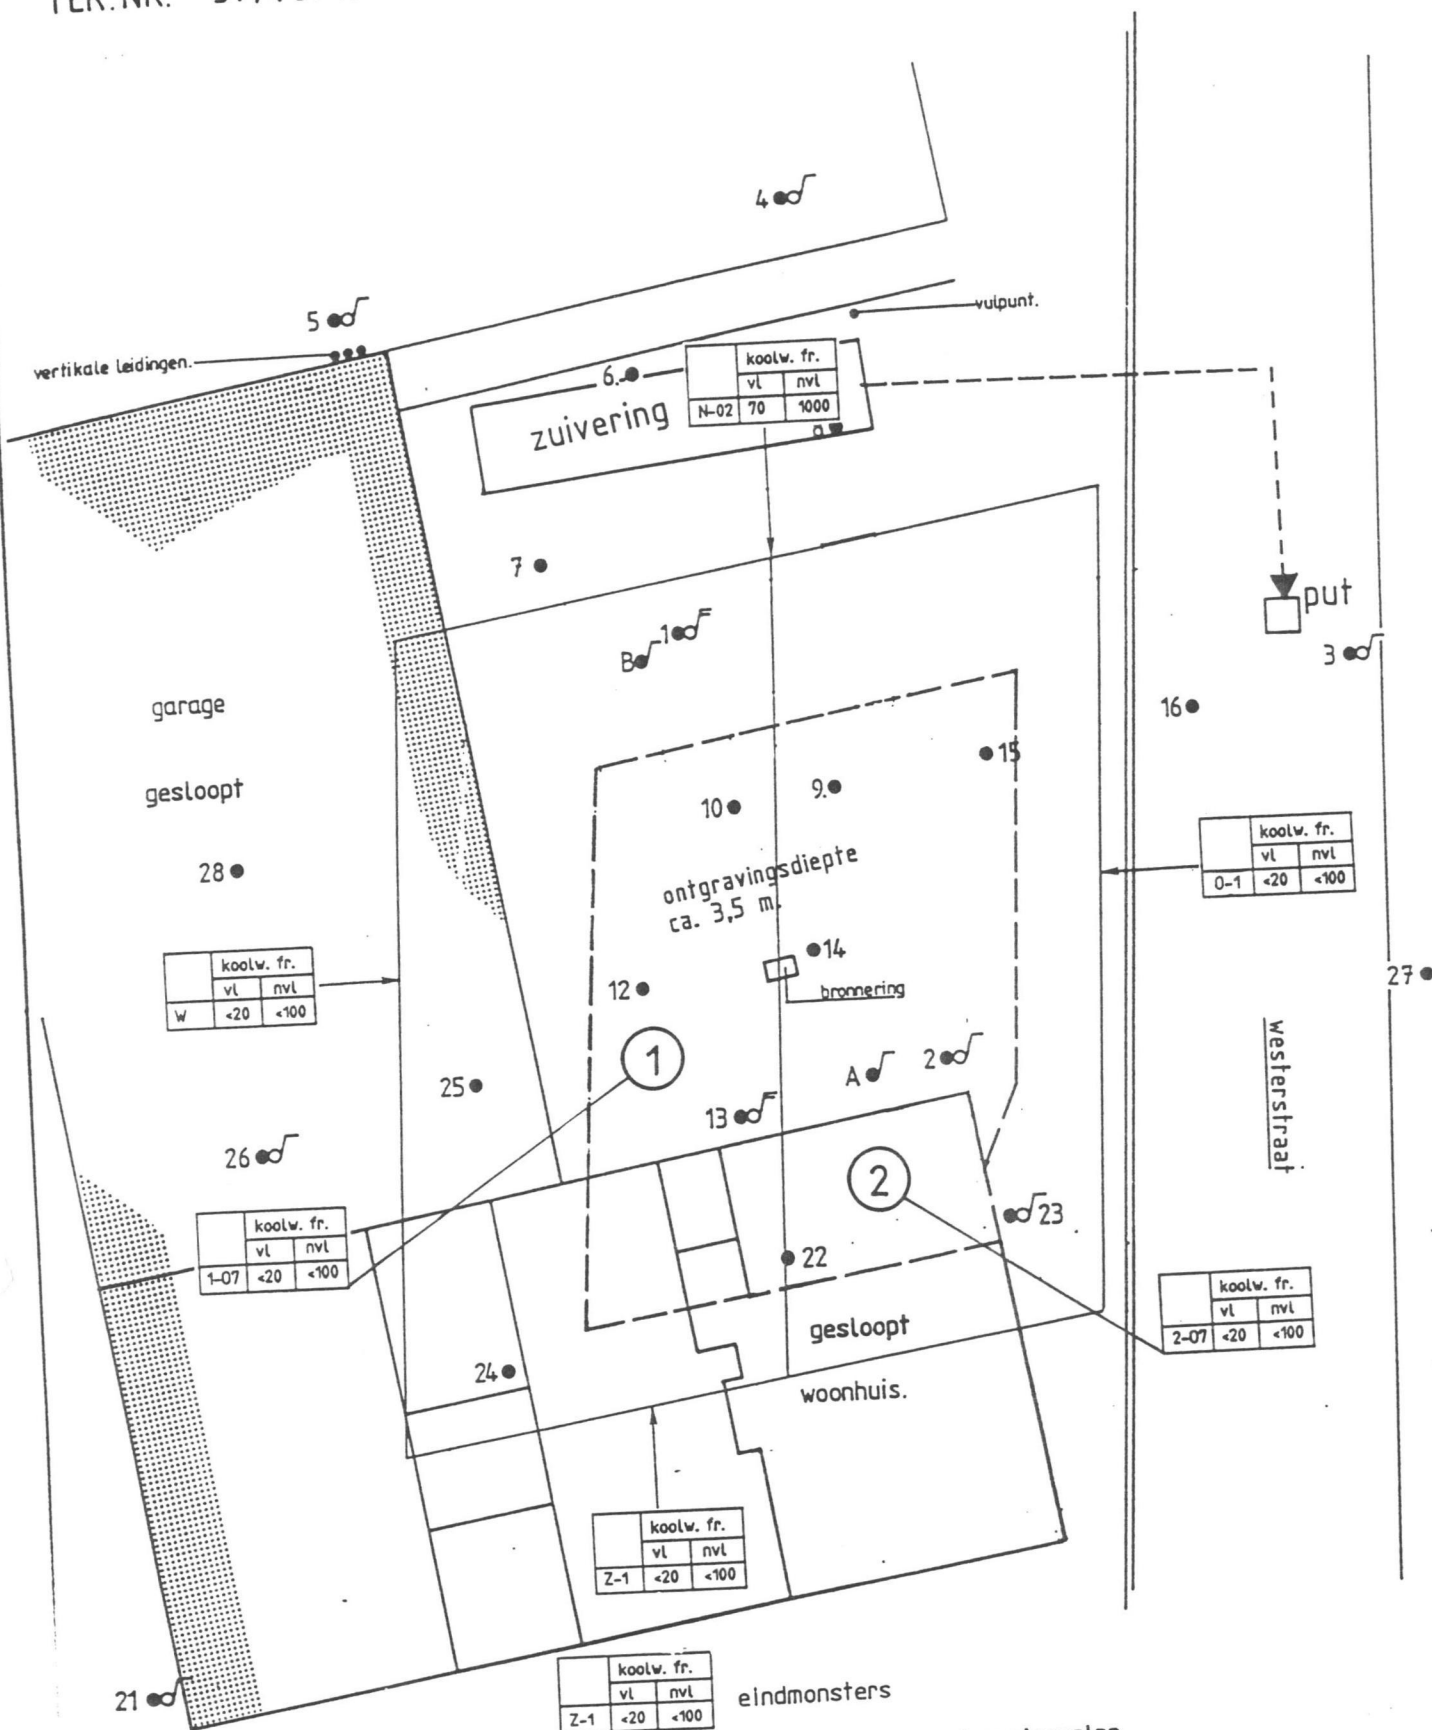
eindmonsters

--- oorspronkelijke ontgravingsplan

— insteek talud ontgraving

| ONTGRAVINGSPLAN | | | | -01 | |

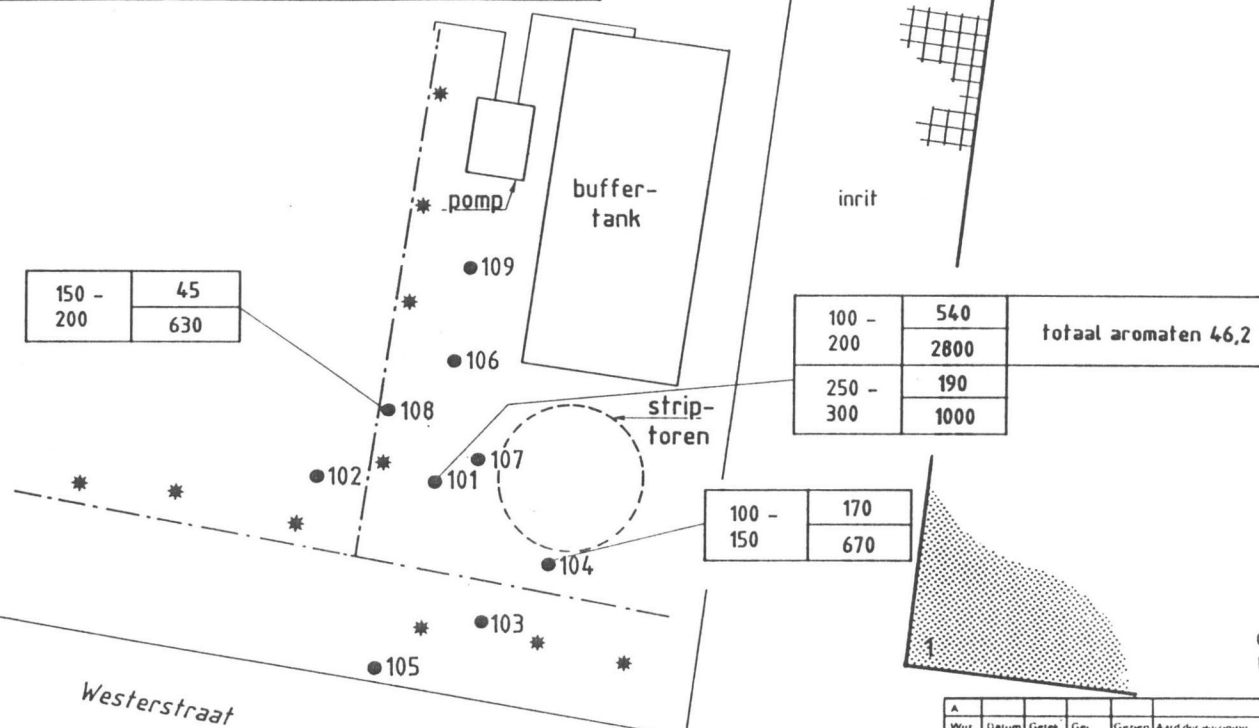
| overzicht eindbemonstering aanvullende sanering | | | |
| monster | koolwaterstoffractie (mg/kg d.s.) | | opmerkingen |
| | vluchtig | niet vluchtig | |
| 401 | <20 | <100 | bodem |
| 402 | <20 | <100 | wand onder |
| 403 | <20 | 140 | wand boven |
| 404 | <20 | <100 | bodem |
| 405 | <20 | <100 | wand |

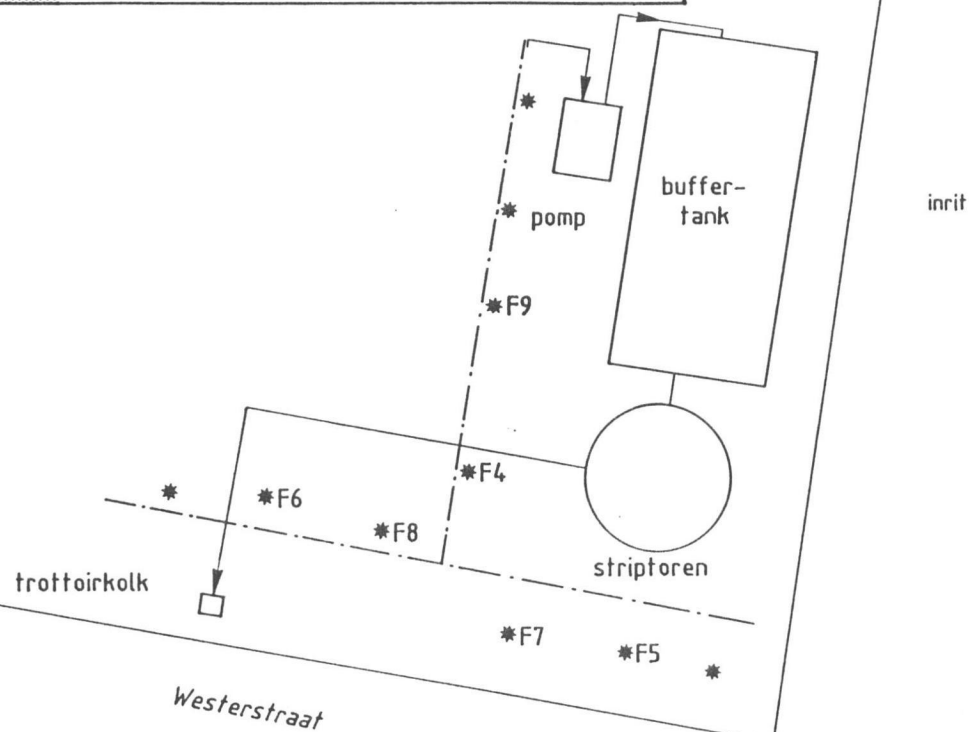
-07.

buffer-tank

pomp

striptoren

| A | Wyt | Datum | Getek | Gez | Gezien | Aard der wijziging | MICRO |
|---|---|---|---|---|---|---|---|
| | Onderd. v. e. r. | SITUERING FILTERS BEMALING | Datum | JUNI '89 | Tekening | | |
