**Datum:** 12-07-2021; versie 1 (definitief)**Opdrachtnummer:** 153259**VERKENNEND BODEMONDERZOEK****Project:** wijzigen hooiberg in woning, oostzijde  
Oud-Loosdrechtsedijk 65a te Loosdrecht**Opdrachtgever:** D.J.J. Portengen  
Oud Loosdrechtsedijk 65a  
1231 LP Loosdrecht**Uitgevoerd:****Grondonderzoek:** 22-06-2021 (dhr. R. Bouma en dhr. E. Brouwer)**Grondwaterbemonstering:** 30-06-2021 (dhr. R. Bouma)**Projectleider:** mevr. E.R. Beekman MSc.

In opdracht van de heer D.J.J. Portengen (d.d. 10-05-2021) is door van Dijk geo- en milieutechniek b.v. een verkennend bodemonderzoek (conform NEN 5740) uitgevoerd op de oostzijde van Oud-Loosdrechtsdijk 65a te Loosdrecht.

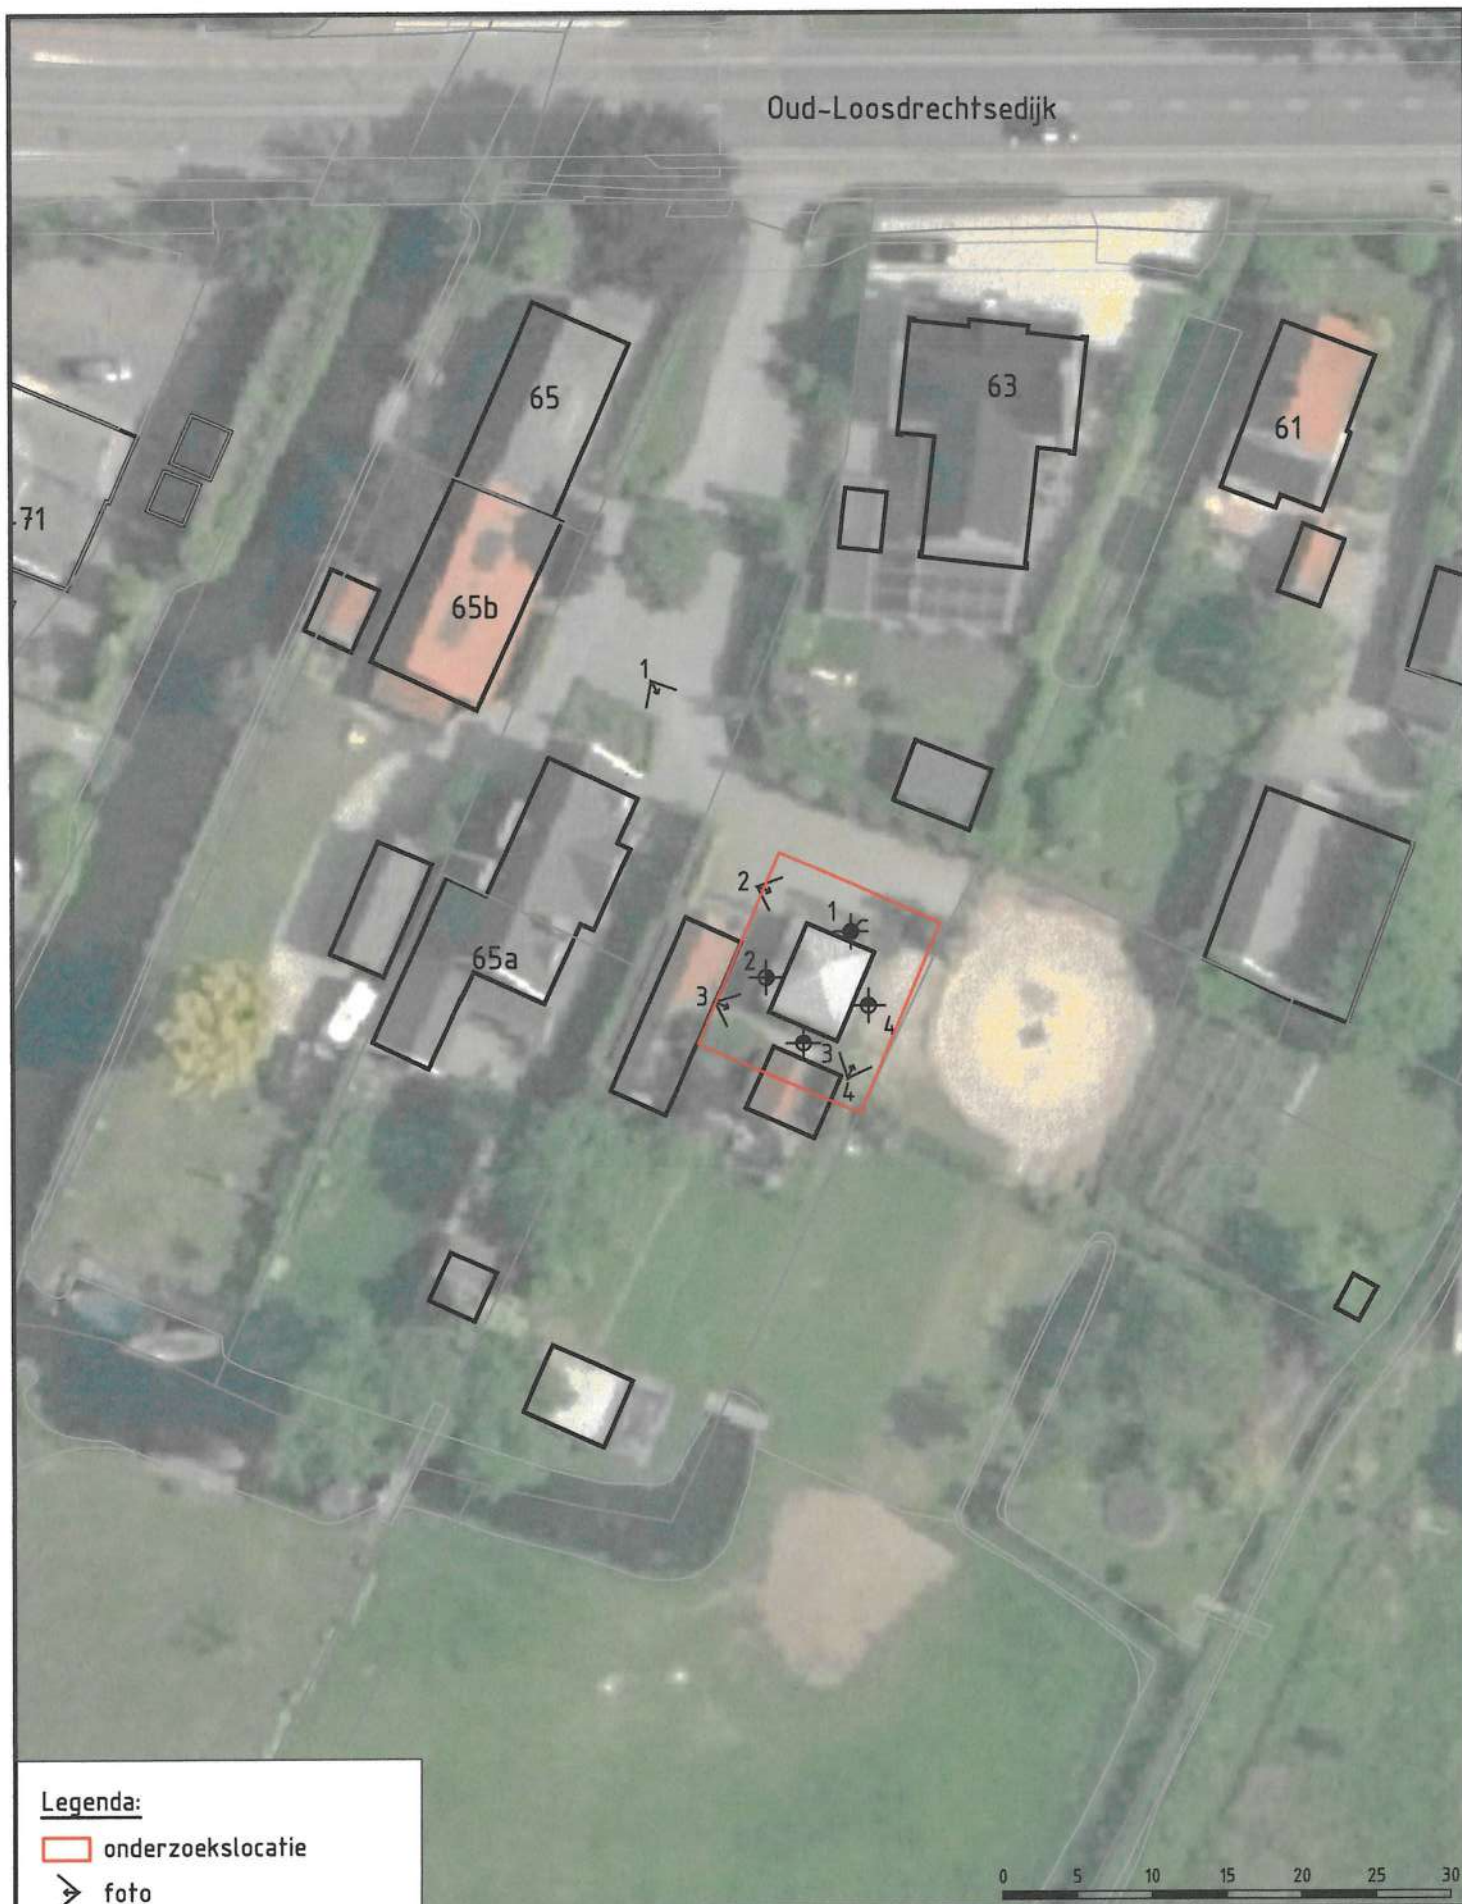
Verspreid over de onderzoekslocatie zijn in totaal vier boringen uitgevoerd (nrs. 1 t/m 4). Boring 1 is tot een diepte van 3,0 m-mv verricht en afgewerkt met een peilfilter voor de bemonstering van het ondiepe grondwater. Boring 2 is tot een diepte van 2,0 m-mv uitgevoerd; de overige boringen tot 0,5 m-mv. De boorlocaties zijn op schaal ingetekend op de situatietekening (zie bijlage 1.2).
