## Nader bodemonderzoek Rading 30 te Loosdrecht

**Rapportnummer : MT.16175**

Groenlo, 17 mei 2016

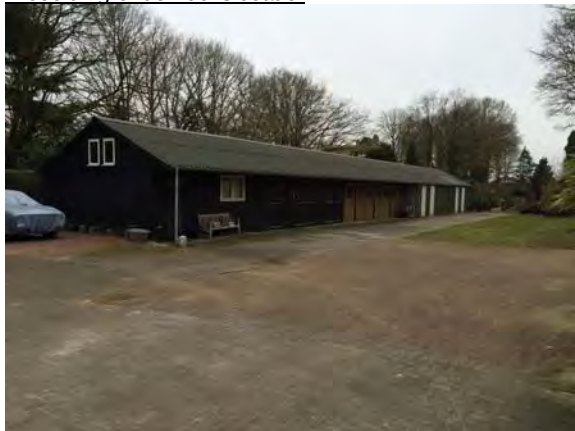
#### Afbeelding onderzoekslocatie:

De onderzoekslocatie is gelegen aan de rand van Nieuw-Loosdrecht. Op de onderzoekslocatie bevinden zich in de huidige situatie een aantal schuren, de rest van de locatie is in gebruik als tuin. De initiatiefnemer is voornemens de bestaande schuren te slopen en hier een vrijstaande woning te bouwen.

De schuur heeft een dak met asbestverdachte golfplaten. De platen zijn voor zover waarneembaar niet beschadigd. Het regenwater wordt opgevangen door dakgoten en afgevoerd naar het riool. Hierdoor is de besmetting van het maaiveld naar verwachting klein. Daarnaast blijkt uit informatie van de opdrachtgever dat niet het gehele dak bestaat uit deze platen, een deel is na 1997 geplaatst en hebben daarmee geen asbestverdenking.

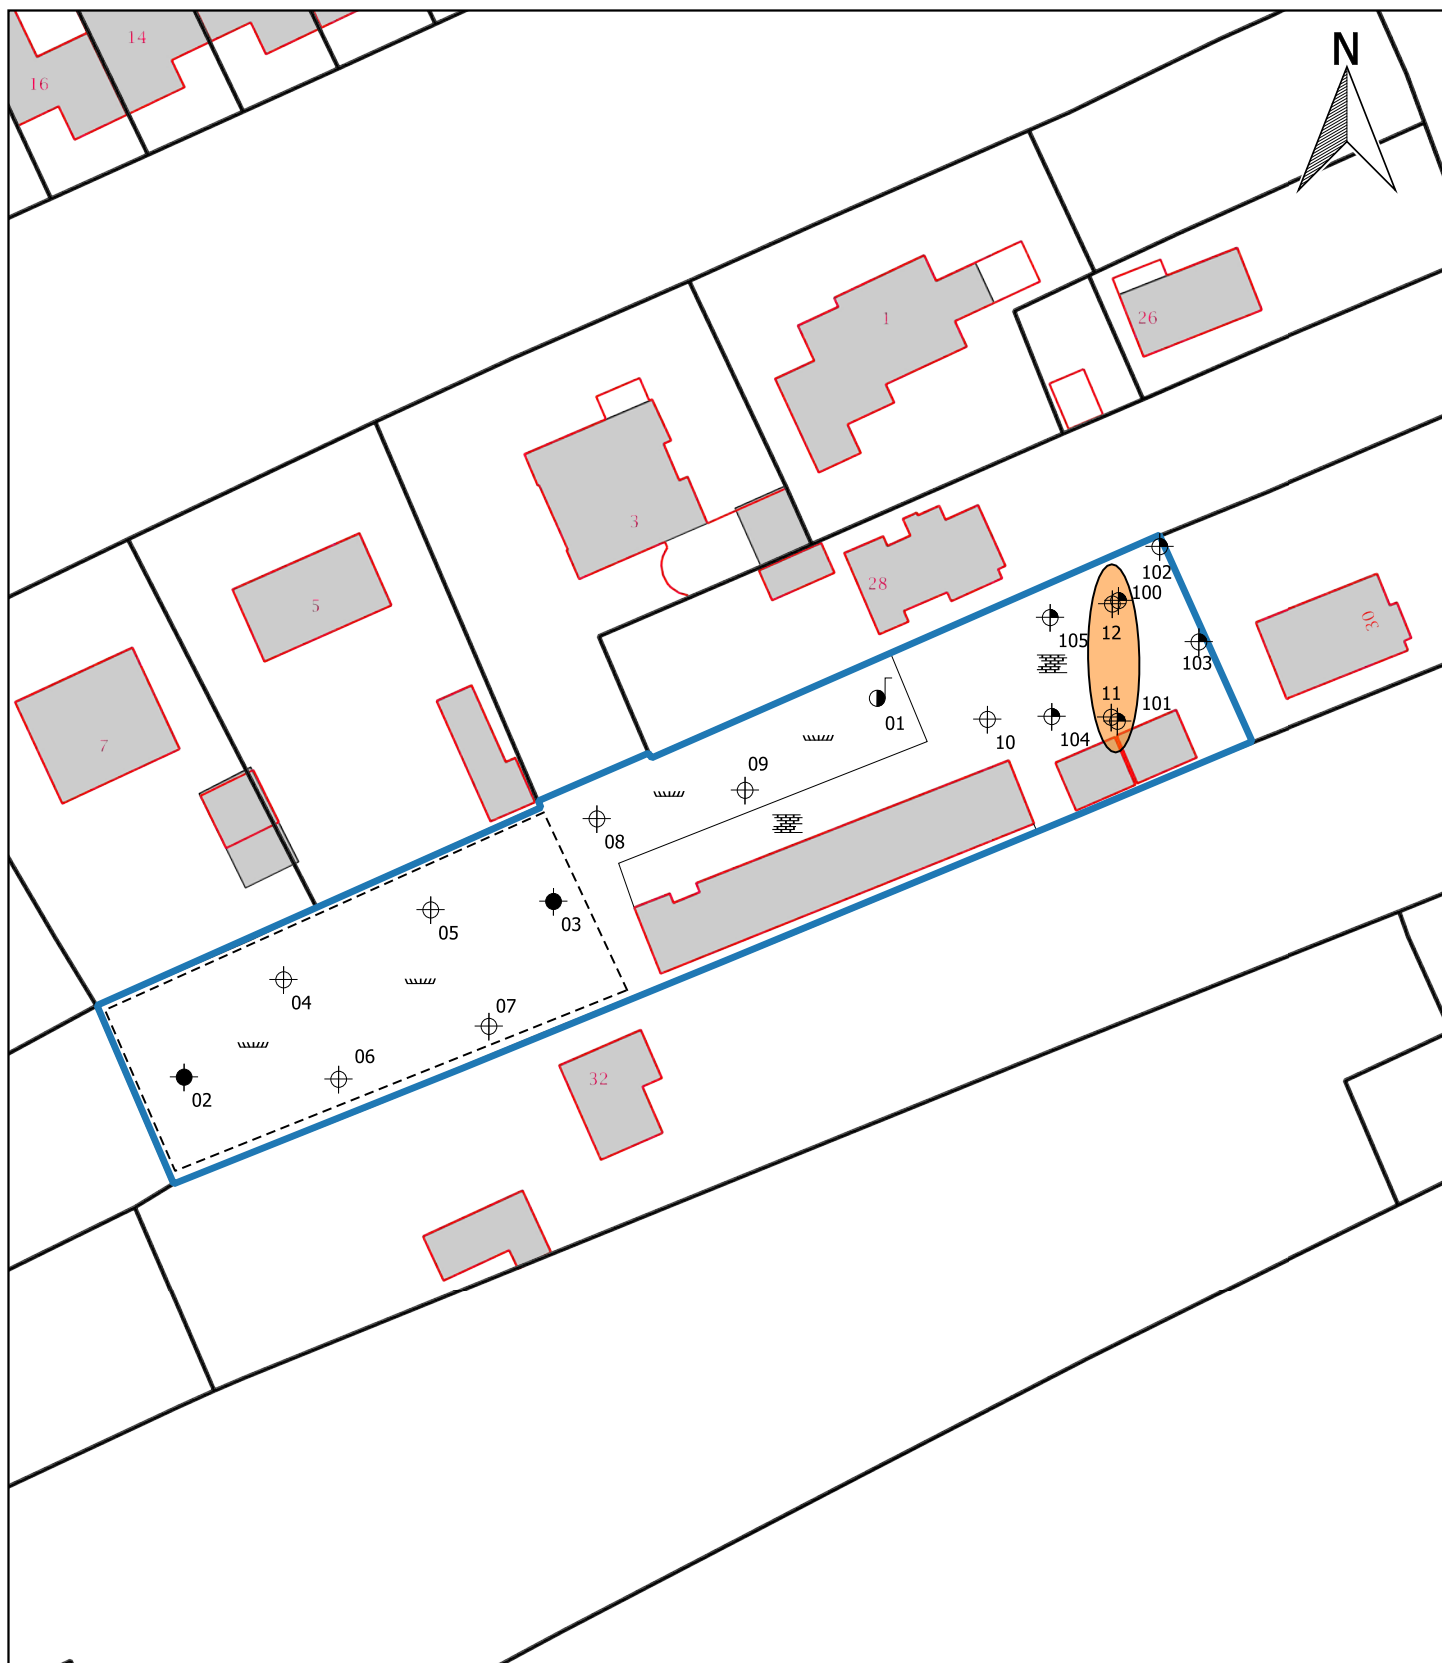
**SITUATIETEKENING MET MONSTERNAMEPUNTEN**

Op de tekening in bijlage 1c staan de diverse boringen weergegeven. De boorbeschrijvingen staan beschreven in bijlage 2.

De matige verontreiniging strekt zich uit over een oppervlakte van circa 70 m<sup>2</sup>. Bij een gemiddelde diepte tussen de 0,15 en 0,70 m-mv betekent dit dat er 39 m<sup>3</sup> grond matig is verontreinigd. Omdat er geen sterk verontreinigde grond is, is er geen sprake van een ernstig geval van bodemverontreiniging.
