| Onderwerp: | <b>verkennend milieukundig bodemonderzoek<br/>volgens NEN-5740<br/>Zanddijk perceel sectie M nr.44 te Peizerwold</b> |
| Projectnummer: | <b>16-M7860</b> |
| Opdrachtgever: | <b>Bugel Hajema Adviseurs</b> |
| Datum: | <b>06 december 2016</b> |

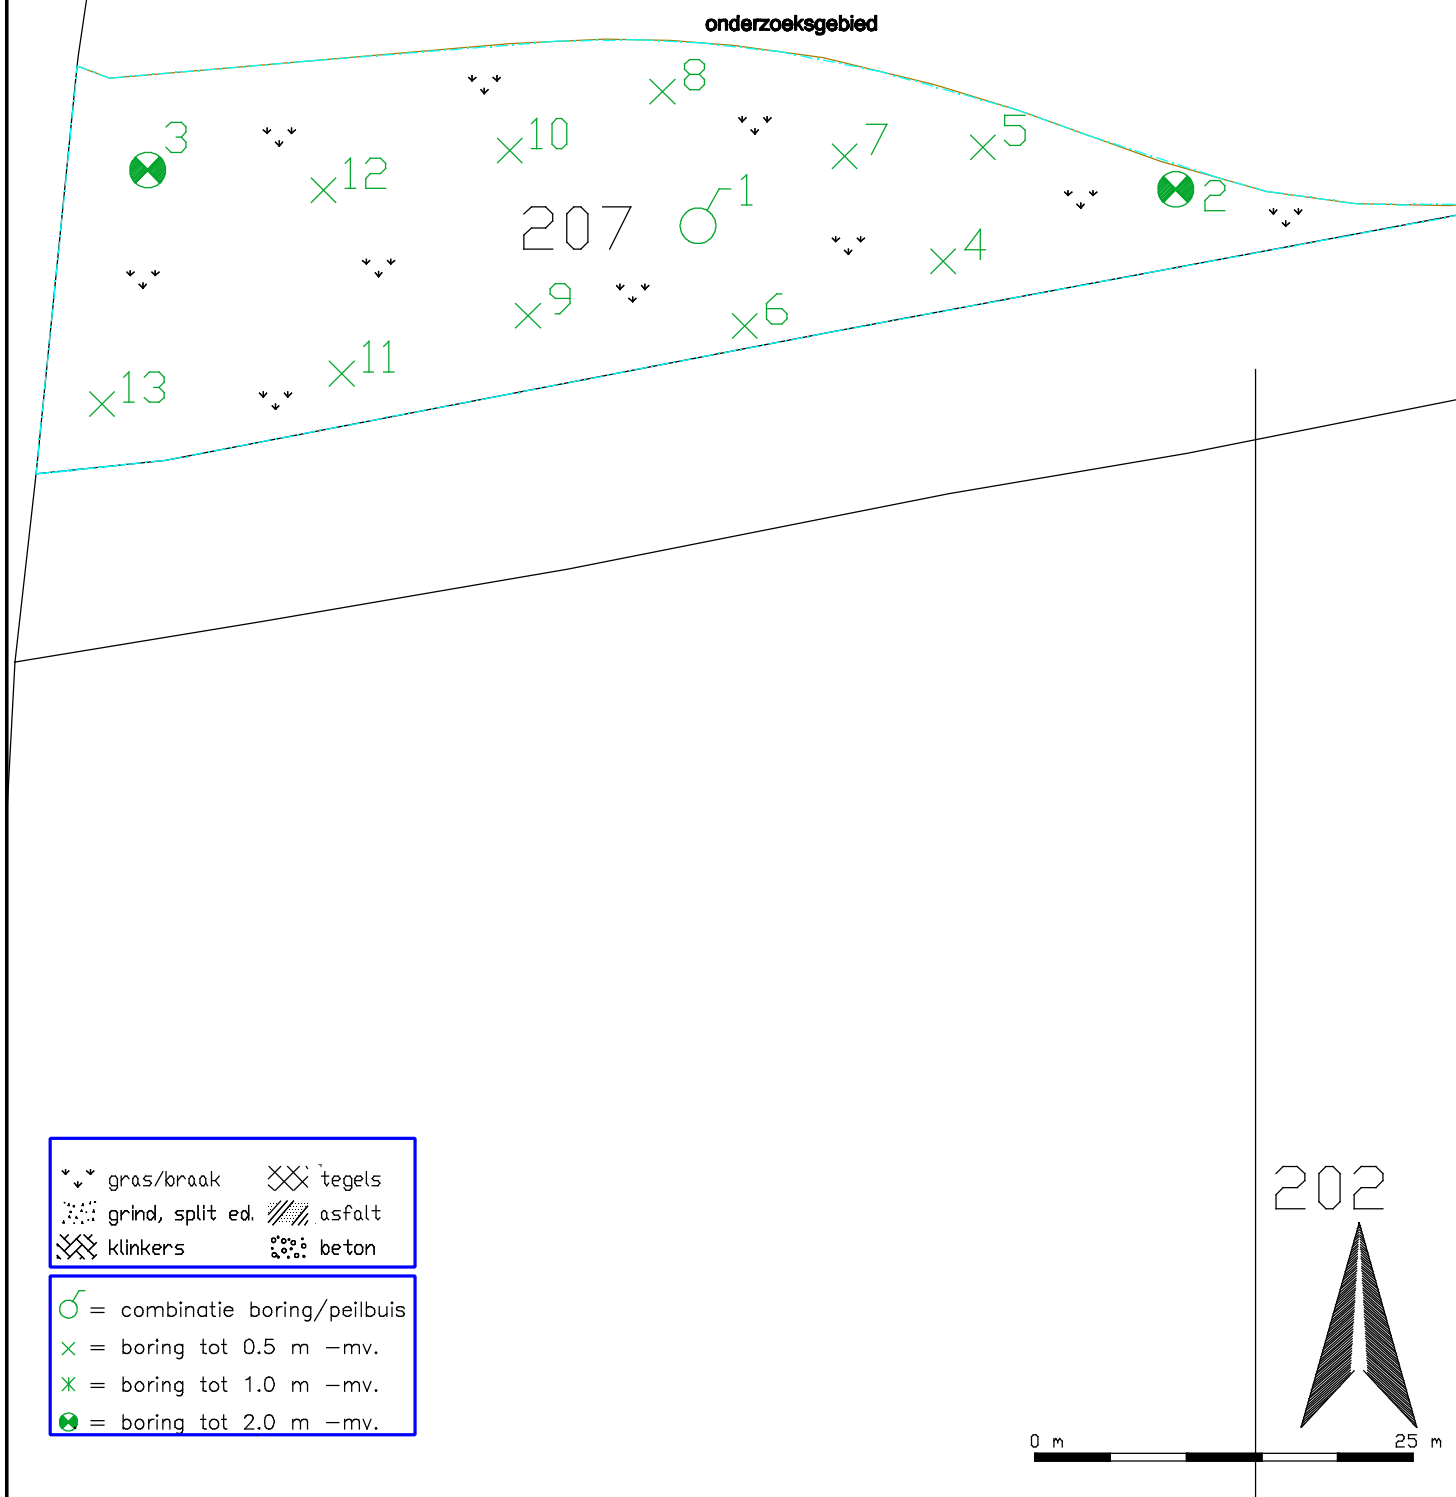
## BIJLAGE 2 ONDERZOEKSLOCATIE

Het onderzoeksprogramma is ruimtelijk weergegeven in bijlage 2. In deze bijlage zijn alle geplaatste boringen geprojecteerd.

De positionering van alle boringen is weergegeven in bijlage 2.

Op de locatie zijn in totaal, gelijkmatig verdeeld, op de onderzoekslocatie dertien boringen geplaatst. Alle boringen zijn doorgezet tot in de aanwezige deklaag (0.5 m-mv). Drie boringen zijn doorgezet 2.0 m-mv. Eén boring is doorgezet tot in het freatisch grondwater, deze boring is ten behoeve van de bemonstering van het grondwater afgewerkt met een peilbuis, filtertraject van ca. 1.25-2.25 m-mv.

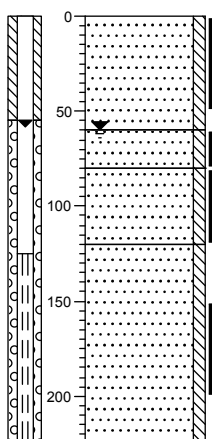
**boring 1**

| 0 | gras |
| | Zand, matig fijn, zwak siltig, bruینگrijs, Edelmanboor |

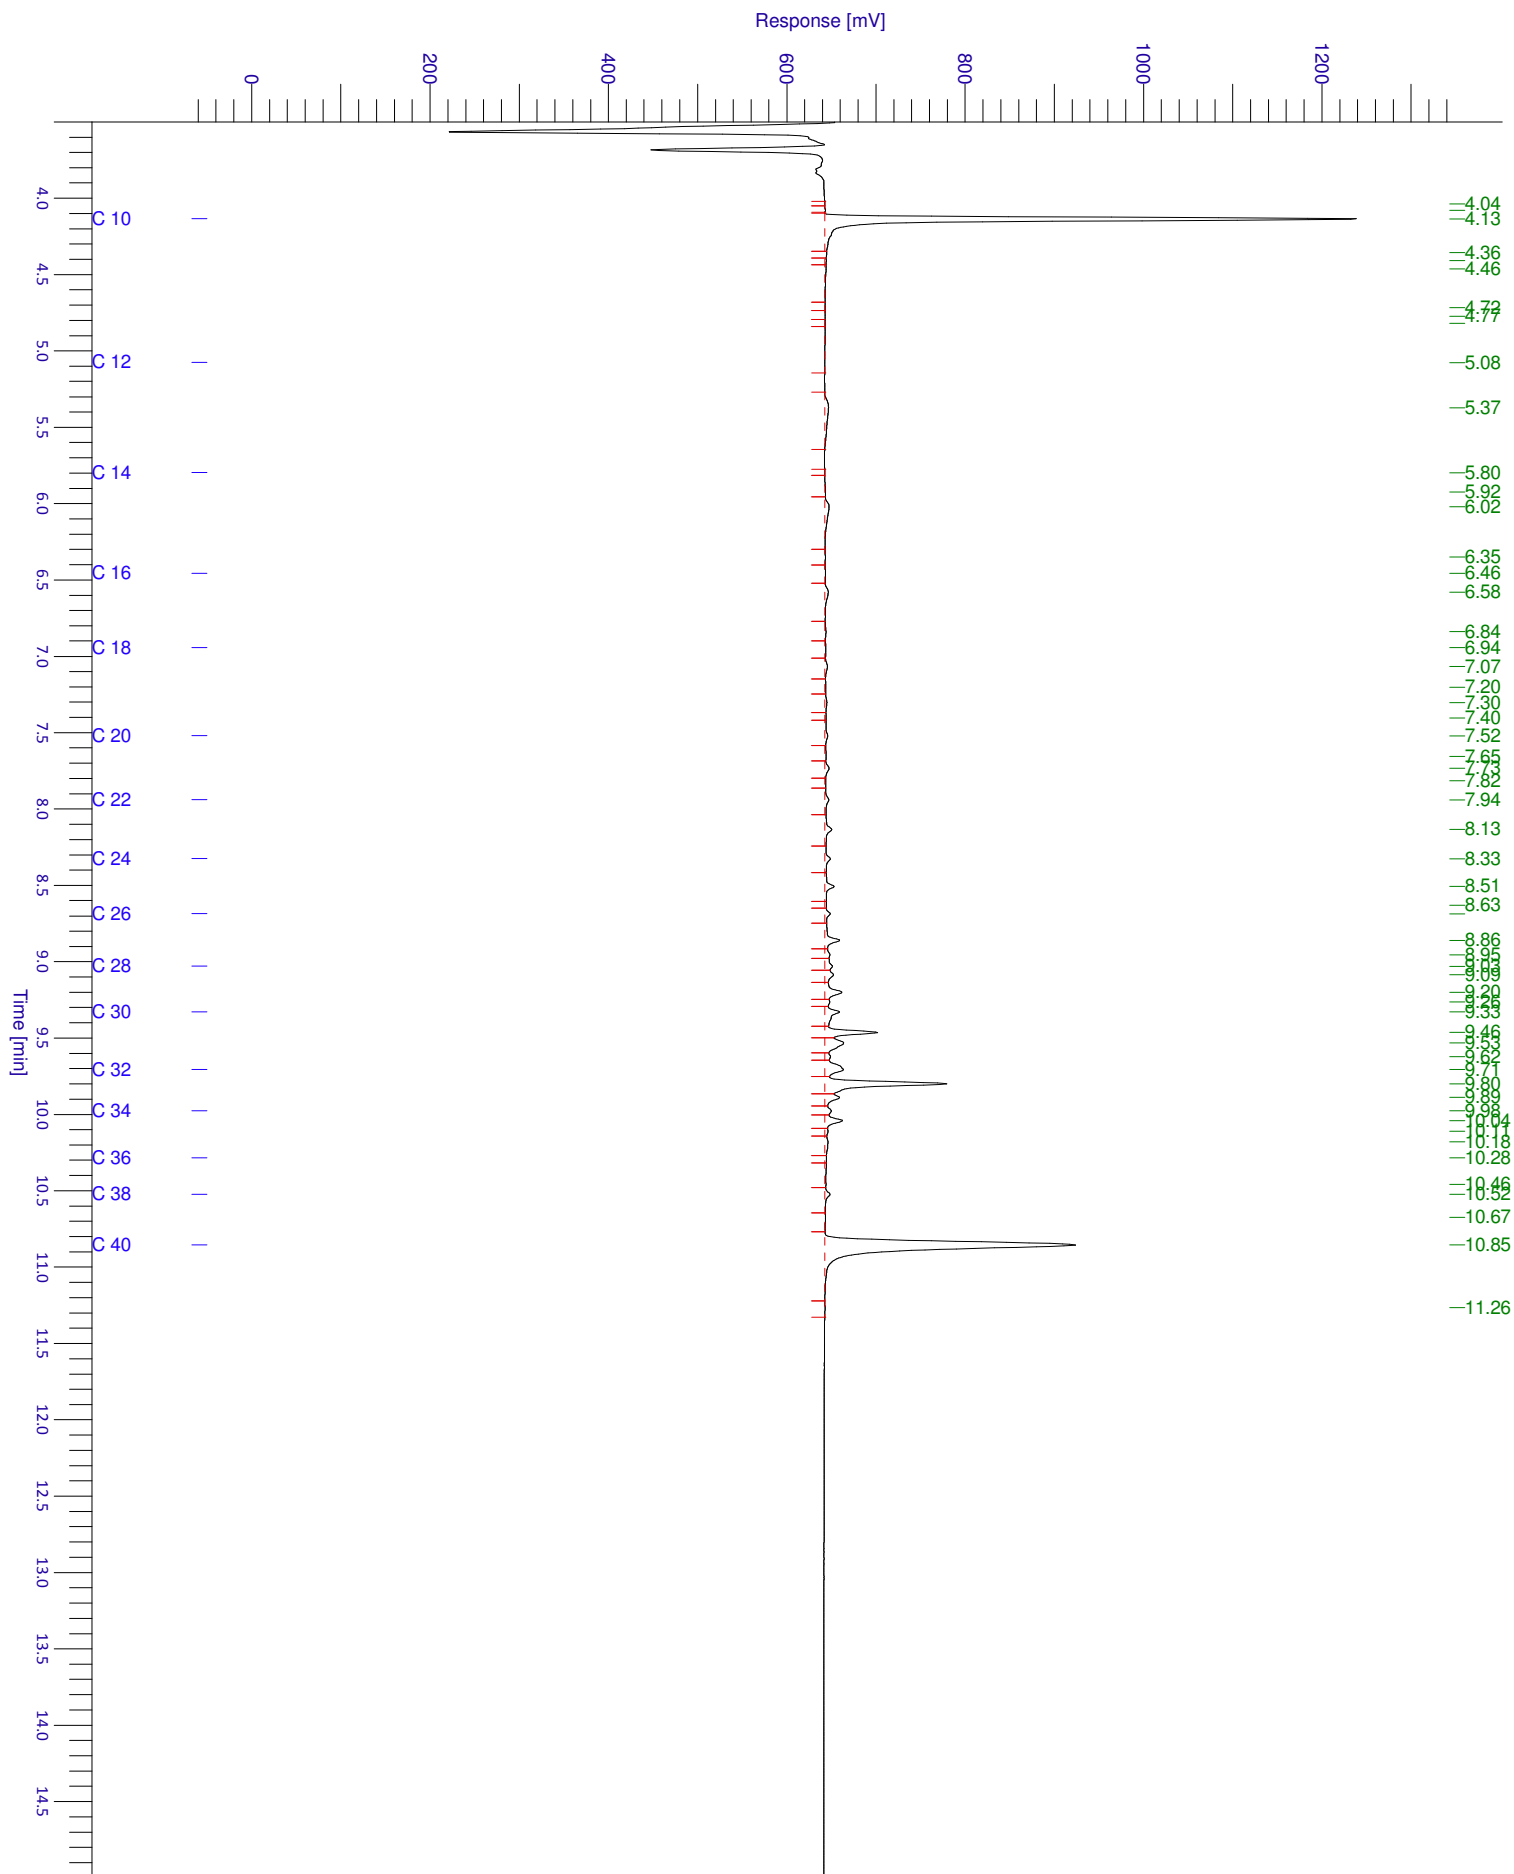
# Chromatogram

Sample Name : 1670667002      Sample #: 001      Page 1 of 1  
 FileName : \\NLOT025\data\Glc\IS-GC34\2016-11\mo-34-1107-121-20161114-0731111.raw  
 Date : 14-11-2016 07:31:22  
 Method : Min olie PE      Time of Injection: 12-11-2016 01:22:09  
 Start Time : 3.50 min      End Time : 15.00 min      Low Point : -67.16 mV      High Point : 1343.23 mV  
 Scale Factor: 1.0      Plot Offset: -67.16 mV      Plot Scale: 1410.4 mV

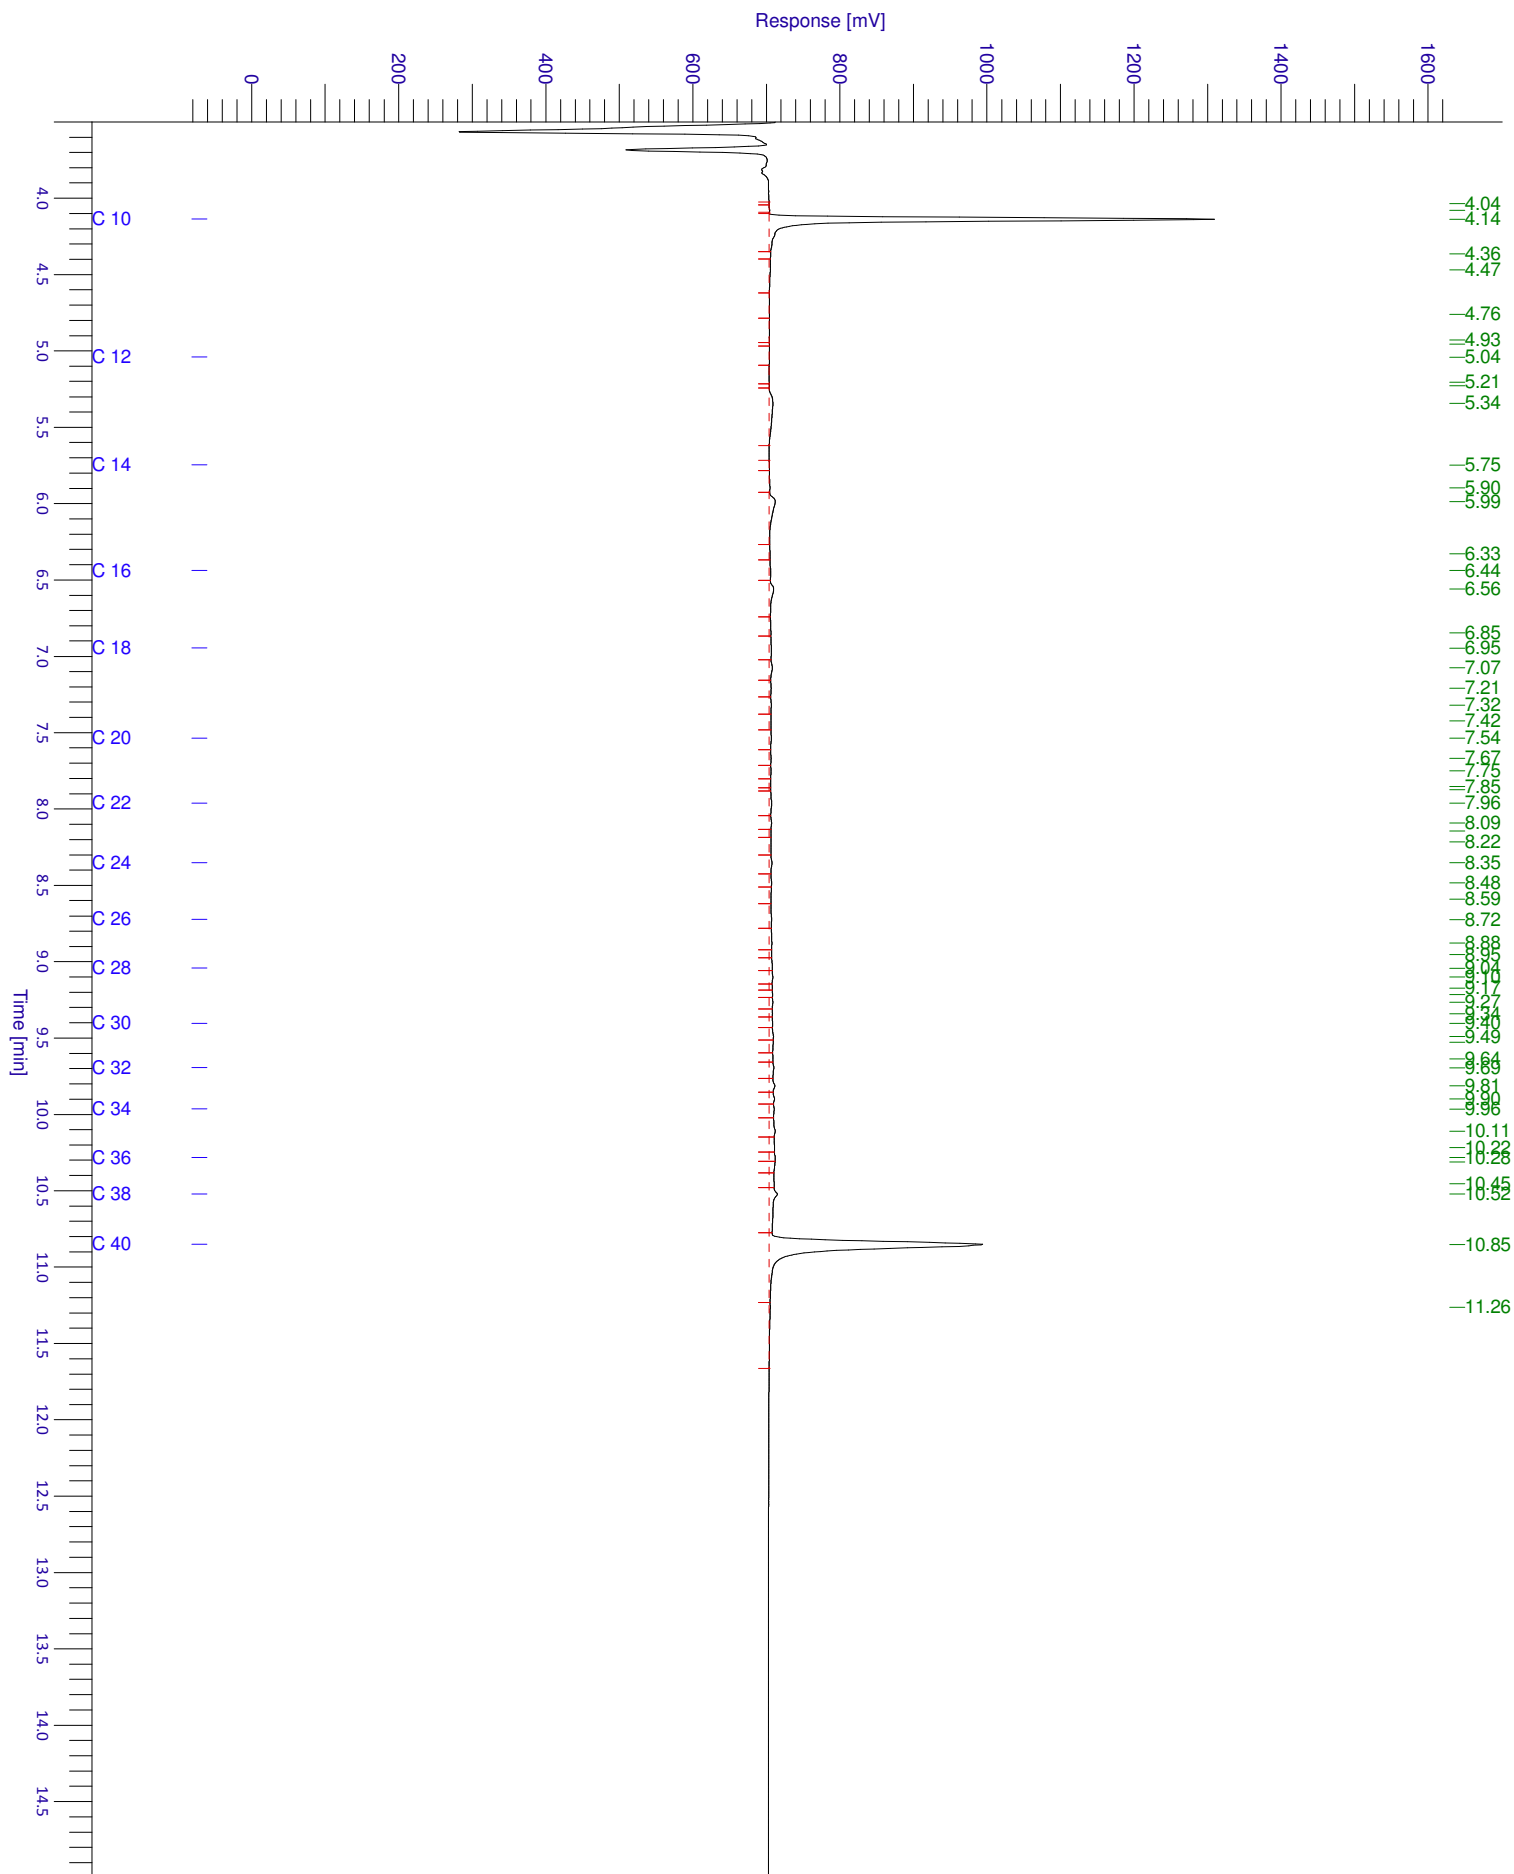
# Chromatogram

Sample Name : 1670667003      Sample #: 001      Page 1 of 1  
 FileName : \\NLOT025\data\Glc\IS-GC34\2016-11\mo-34-1107-122-20161114-073130.raw  
 Date : 14-11-2016 07:31:41  
 Method : Min olie PE      Time of Injection: 12-11-2016 01:44:57  
 Start Time : 3.50 min      End Time : 15.00 min      Low Point : -81.46 mV      High Point : 1629.25 mV  
 Scale Factor: 1.0      Plot Offset: -81.46 mV      Plot Scale: 1710.7 mV

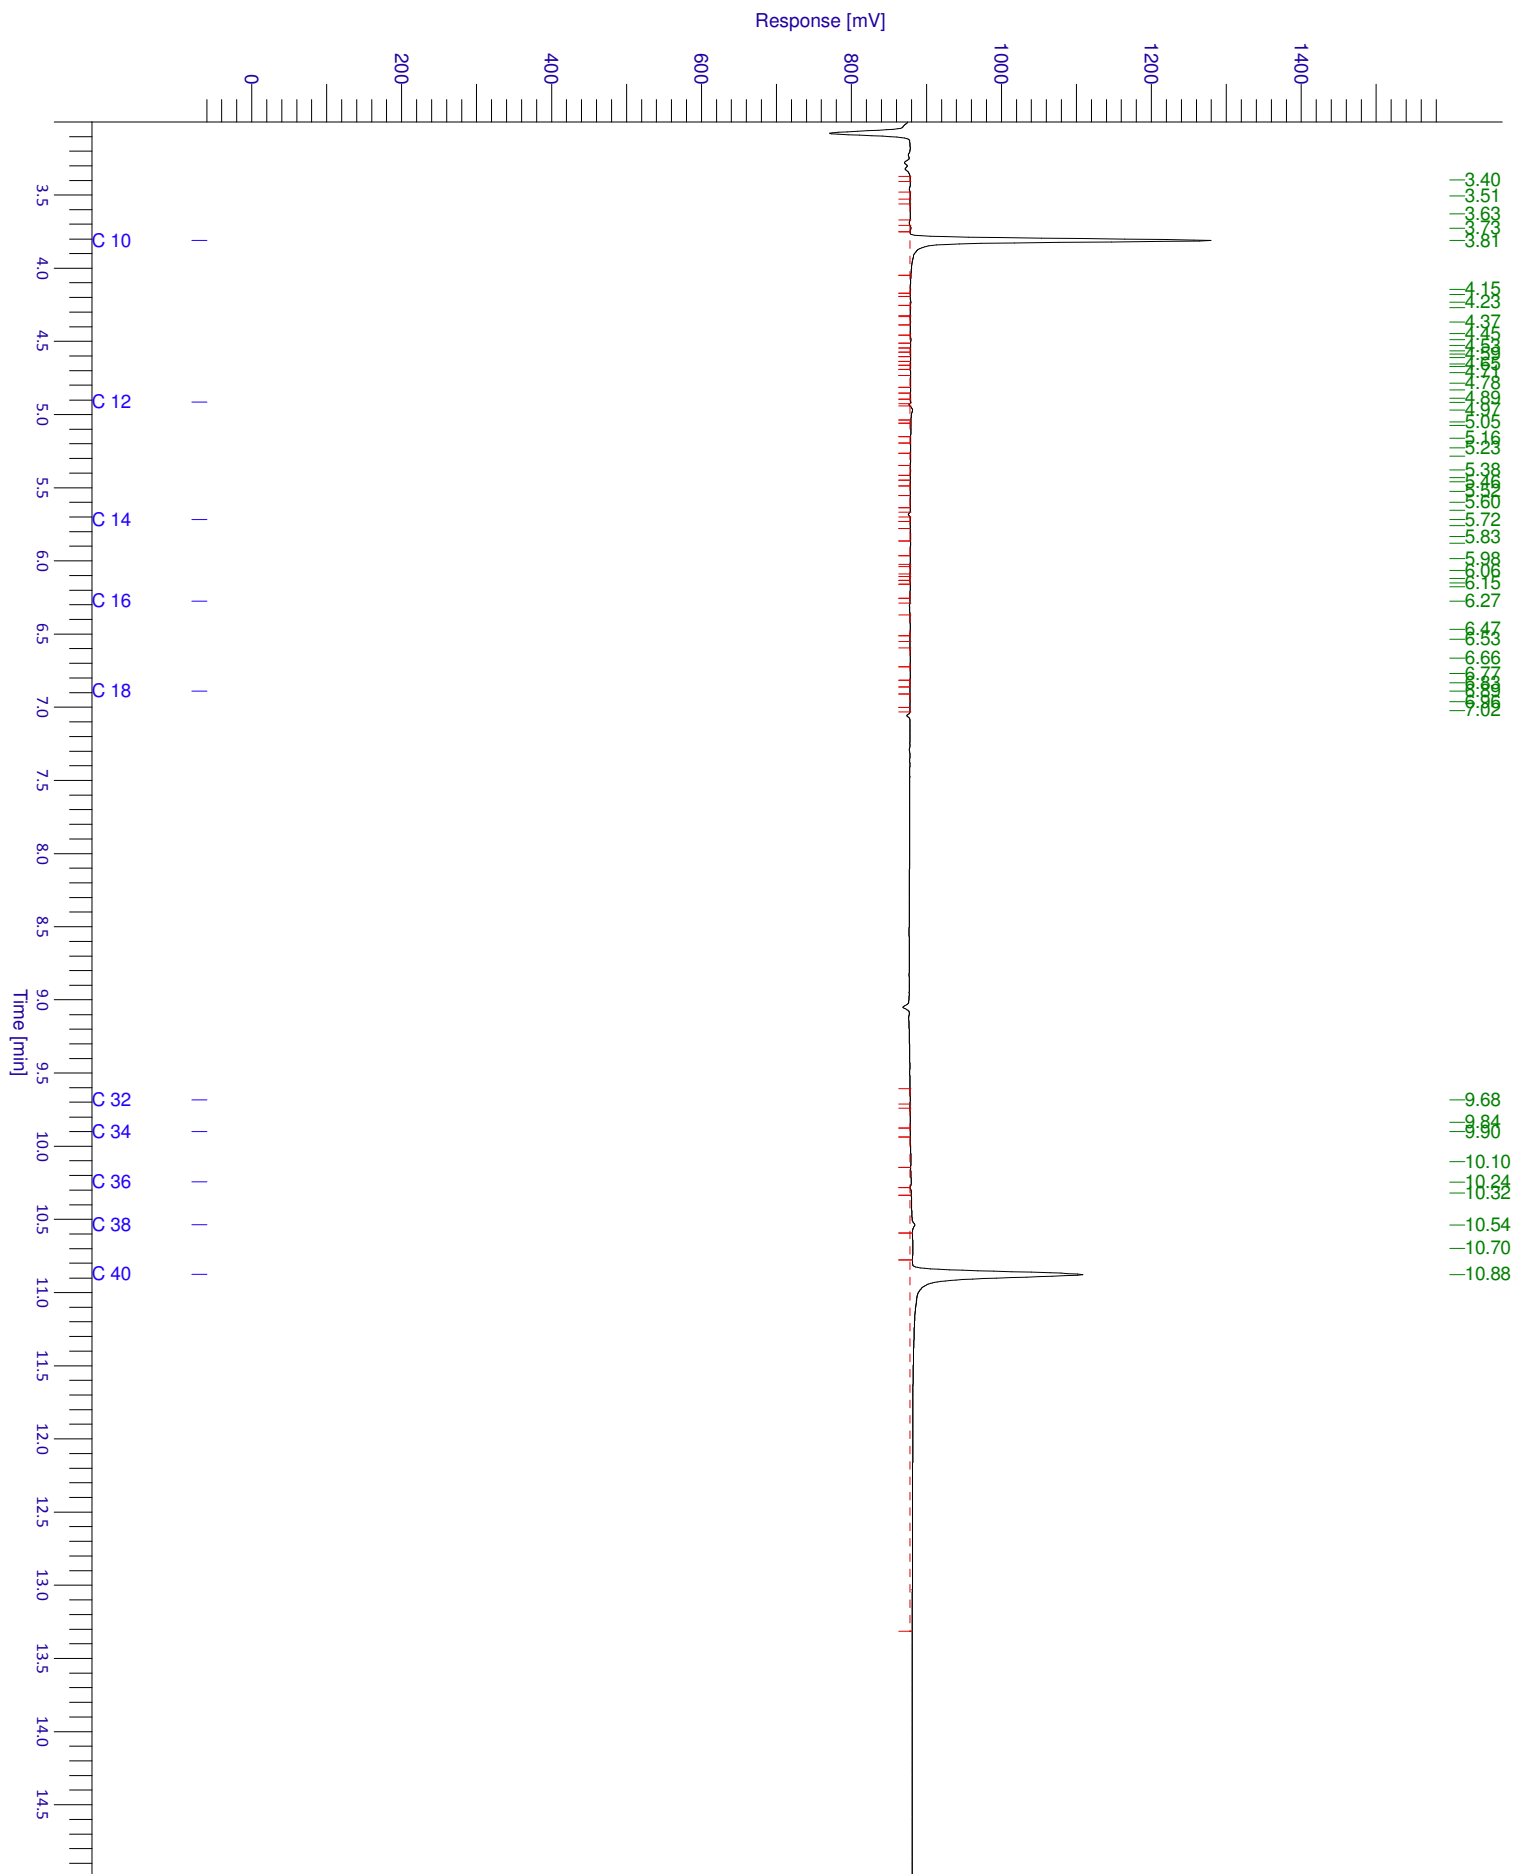
# Chromatogram

Sample Name : 1671168001      Sample #: 001      Page 1 of 1  
 FileName : \\NLOT025\data\Glc\IS-GC14\2016-11\mo-14-1114-204-20161120-112400.raw  
 Date : 20-11-2016 11:24:11  
 Method : Min olie PE      Time of Injection: 19-11-2016 07:11:13  
 Start Time : 3.00 min      End Time : 15.00 min      Low Point : -79.90 mV      High Point : 1597.92 mV  
 Scale Factor: 1.0      Plot Offset: -79.90 mV      Plot Scale: 1677.8 mV
