| Onderwerp: | <b>verkennend milieukundig bodemonderzoek<br/>Vierzonenweg nr. 3 / Zwolsekanaal nr. 3 te<br/>Vroomshoop</b> |
| Projectnummer: | <b>13-M6772</b> |
| Opdrachtgever: | <b>BJZ.nu</b> |
| Datum: | <b>18 december 2013</b> |

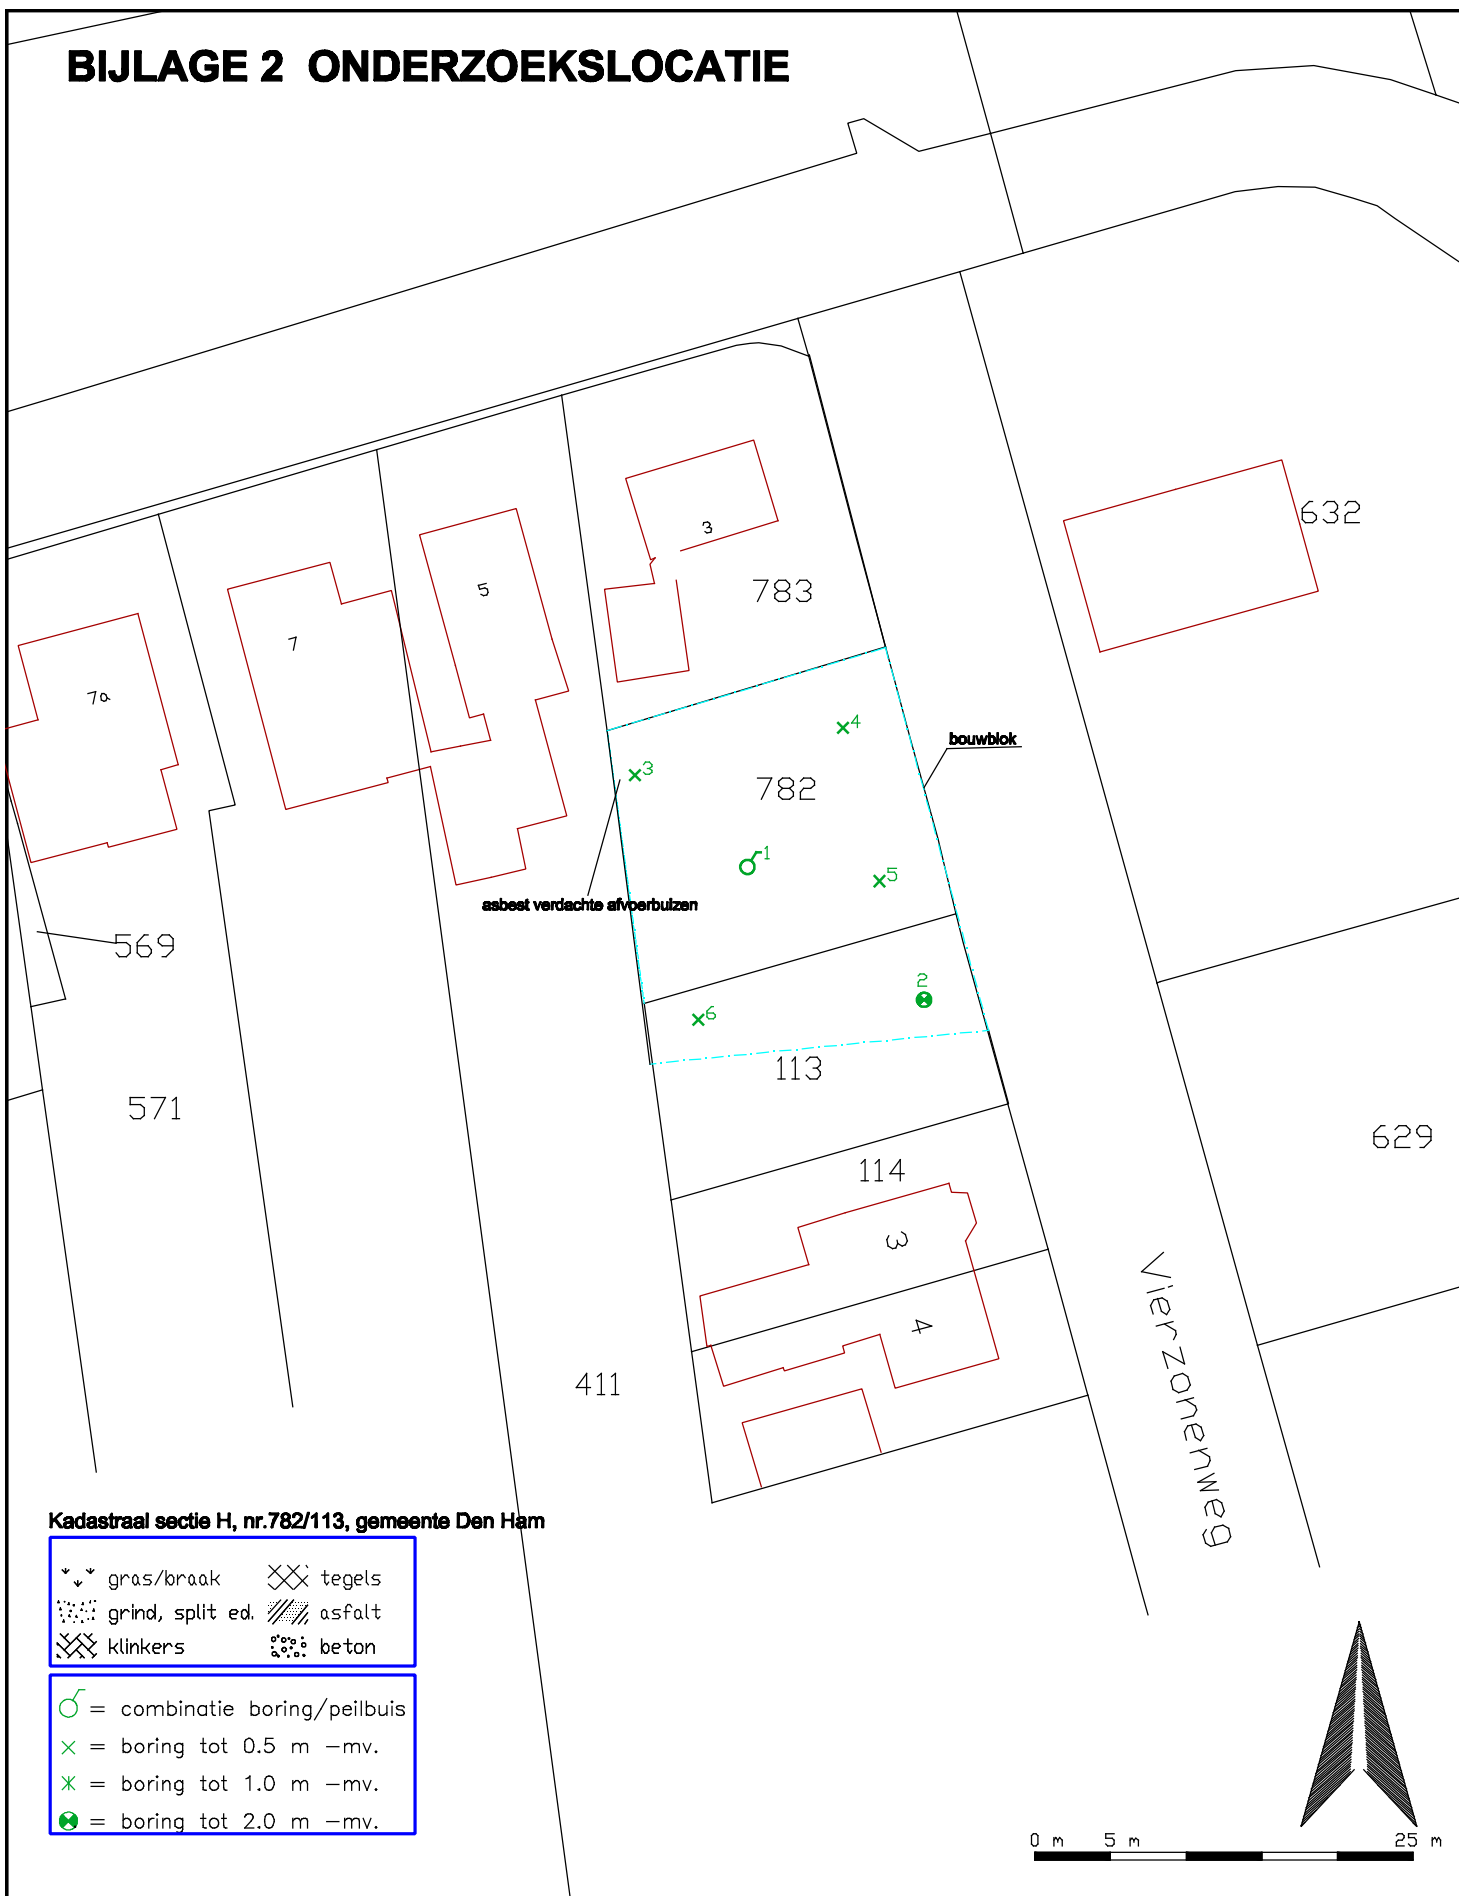
# BIJLAGE 2 ONDERZOEKSLOCATIE

Het onderzoeksprogramma is ruimtelijk weergegeven in bijlage 2. In deze bijlage zijn alle geplaatste boringen geprojecteerd.

De positionering van alle boringen is weergegeven in bijlage 2.

Kadastraal sectie H, nr.782/113, gemeente Den Ham

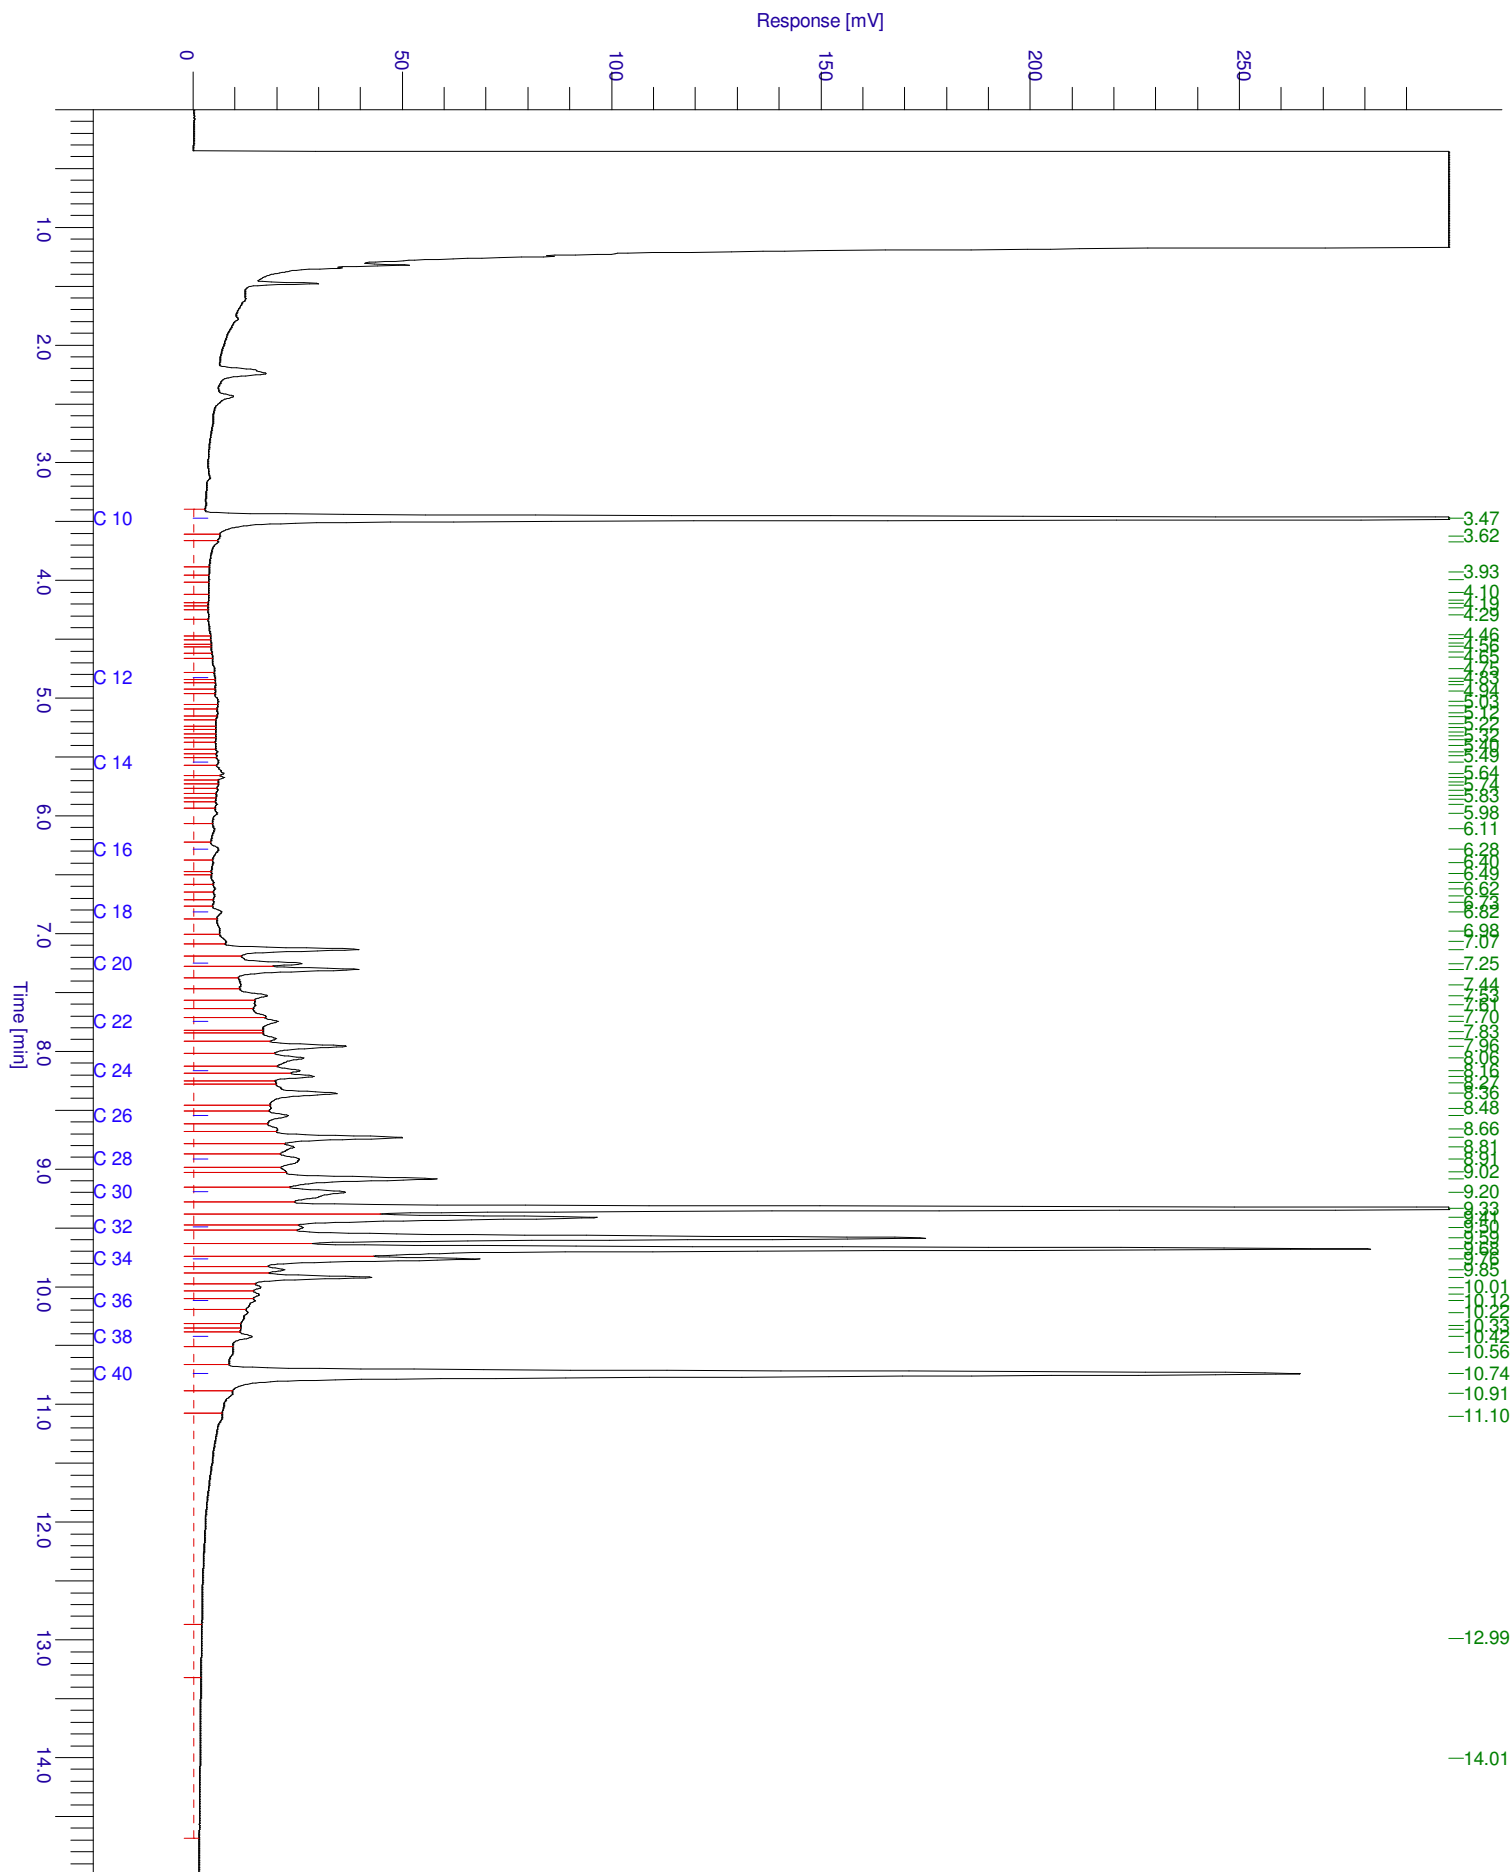
# Chromatogram

Sample Name : 1310832001 Sample #: 001 Page 1 of 1  
 FileName : \\nlot025\data\Glc\IS-GC14\2013-12\mo-14-1202-014-20131204-101930.raw  
 Date : 12/4/2013 10:19:36 AM  
 Method : Min olie PE Time of Injection: 12/3/2013 4:46:45 PM  
 Start Time : 0.00 min End Time : 15.00 min Low Point : 0.00 mV High Point : 300.00 mV  
 Plot Offset: 0.00 mV Plot Scale: 300.0 mV

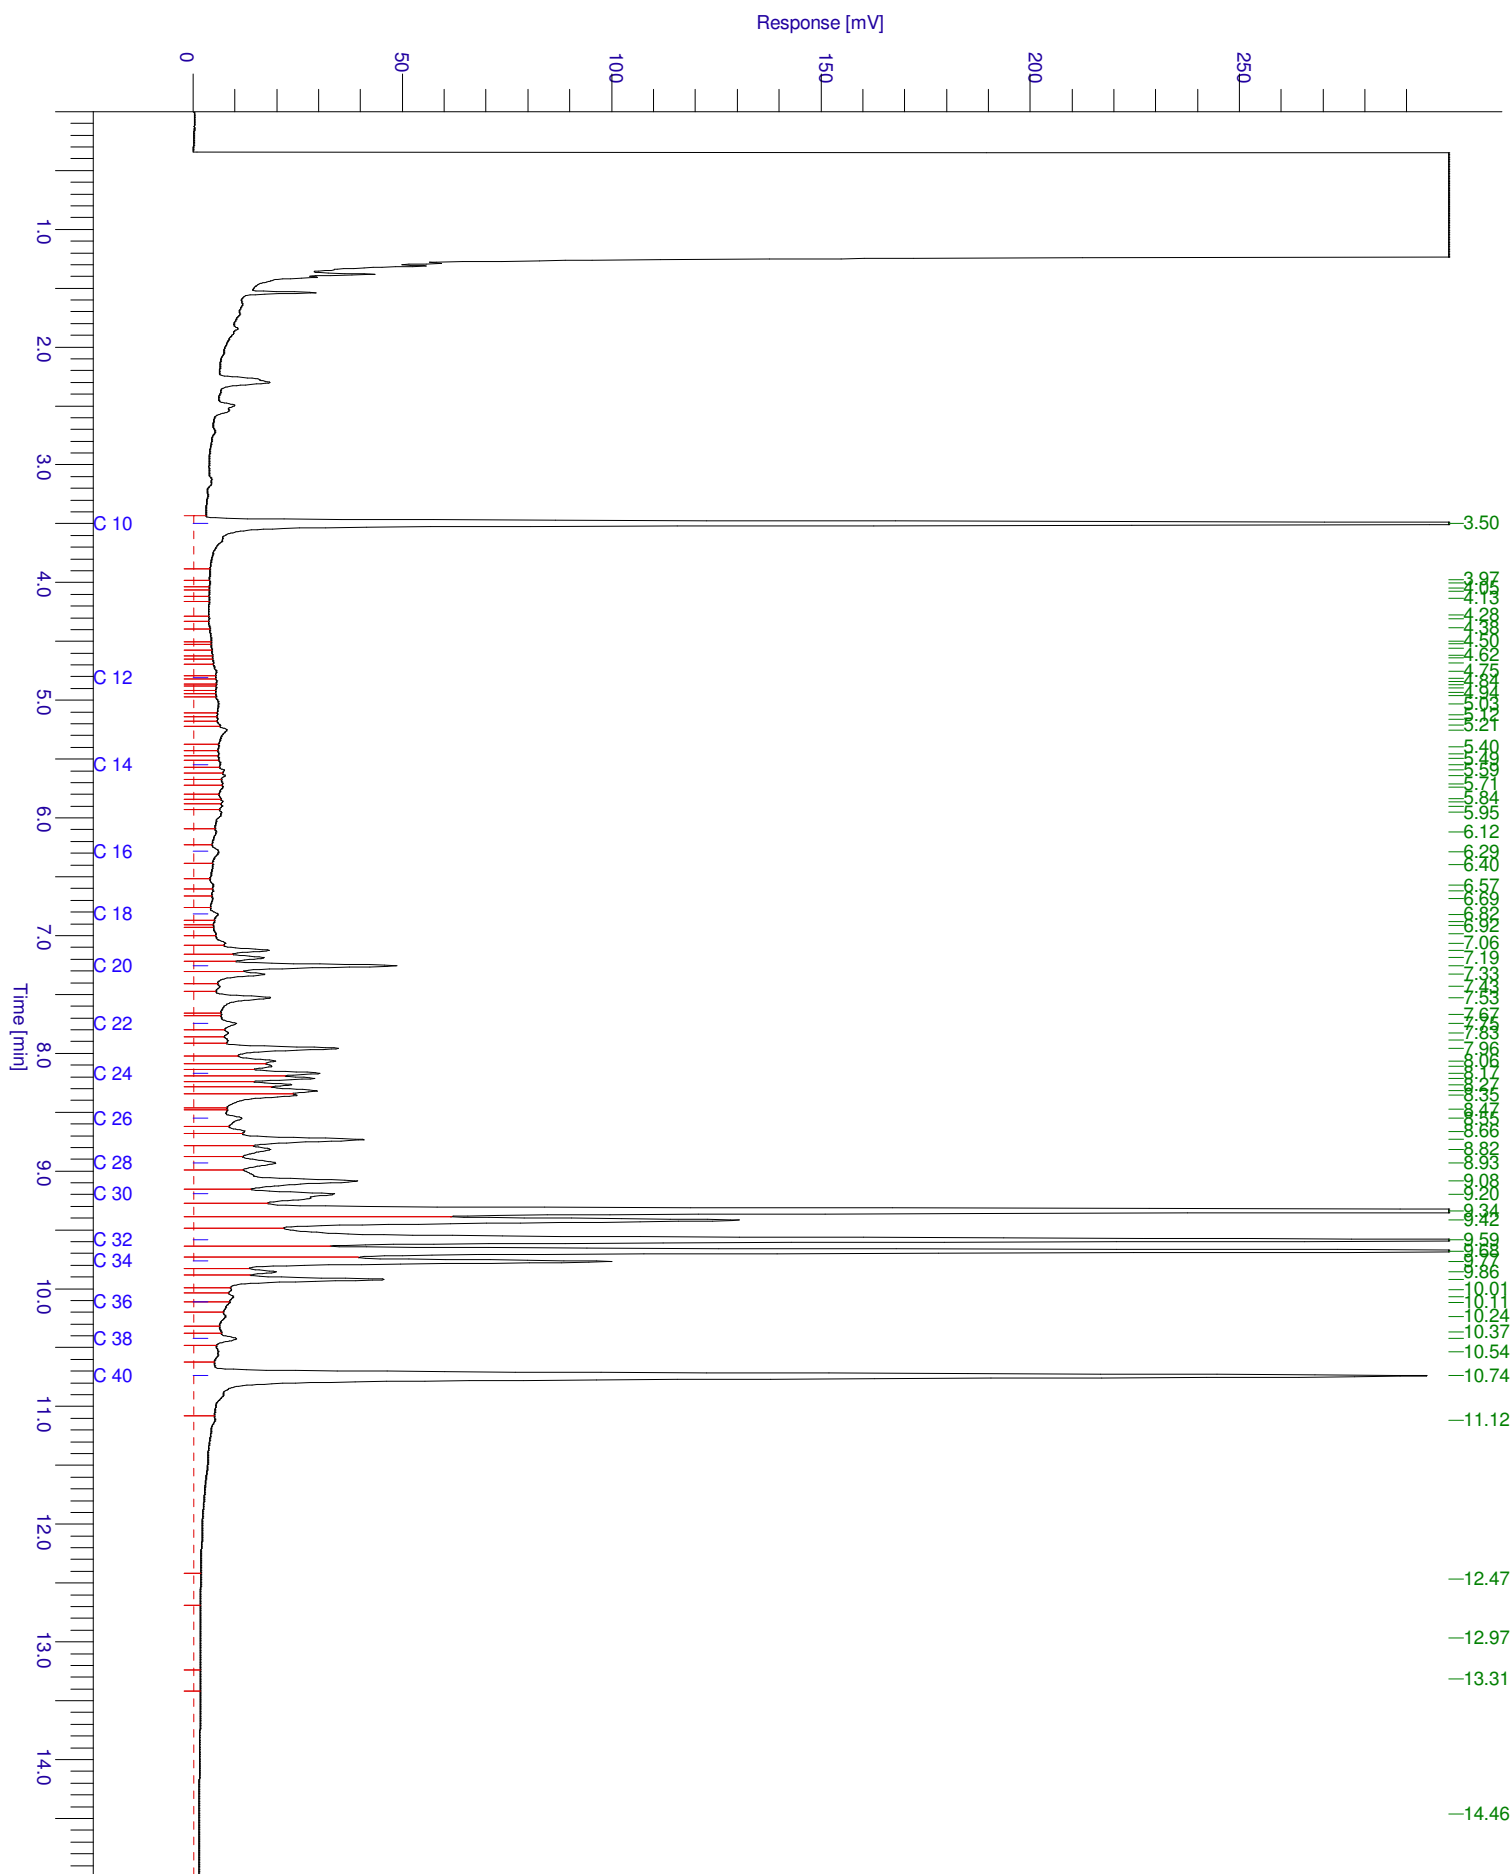
# Chromatogram

Sample Name : 1310832002      Sample #: 001      Page 1 of 1  
 FileName : \\nlot025\data\Glc\IS-GC14\2013-12\mo-14-1202-015-20131204-101938.raw  
 Date : 12/4/2013 10:19:45 AM  
 Method : Min olie PE      Time of Injection: 12/3/2013 5:11:32 PM  
 Start Time : 0.00 min      End Time : 15.00 min      Low Point : 0.00 mV      High Point : 300.00 mV  
 Plot Offset: 0.00 mV      Plot Scale: 300.0 mV

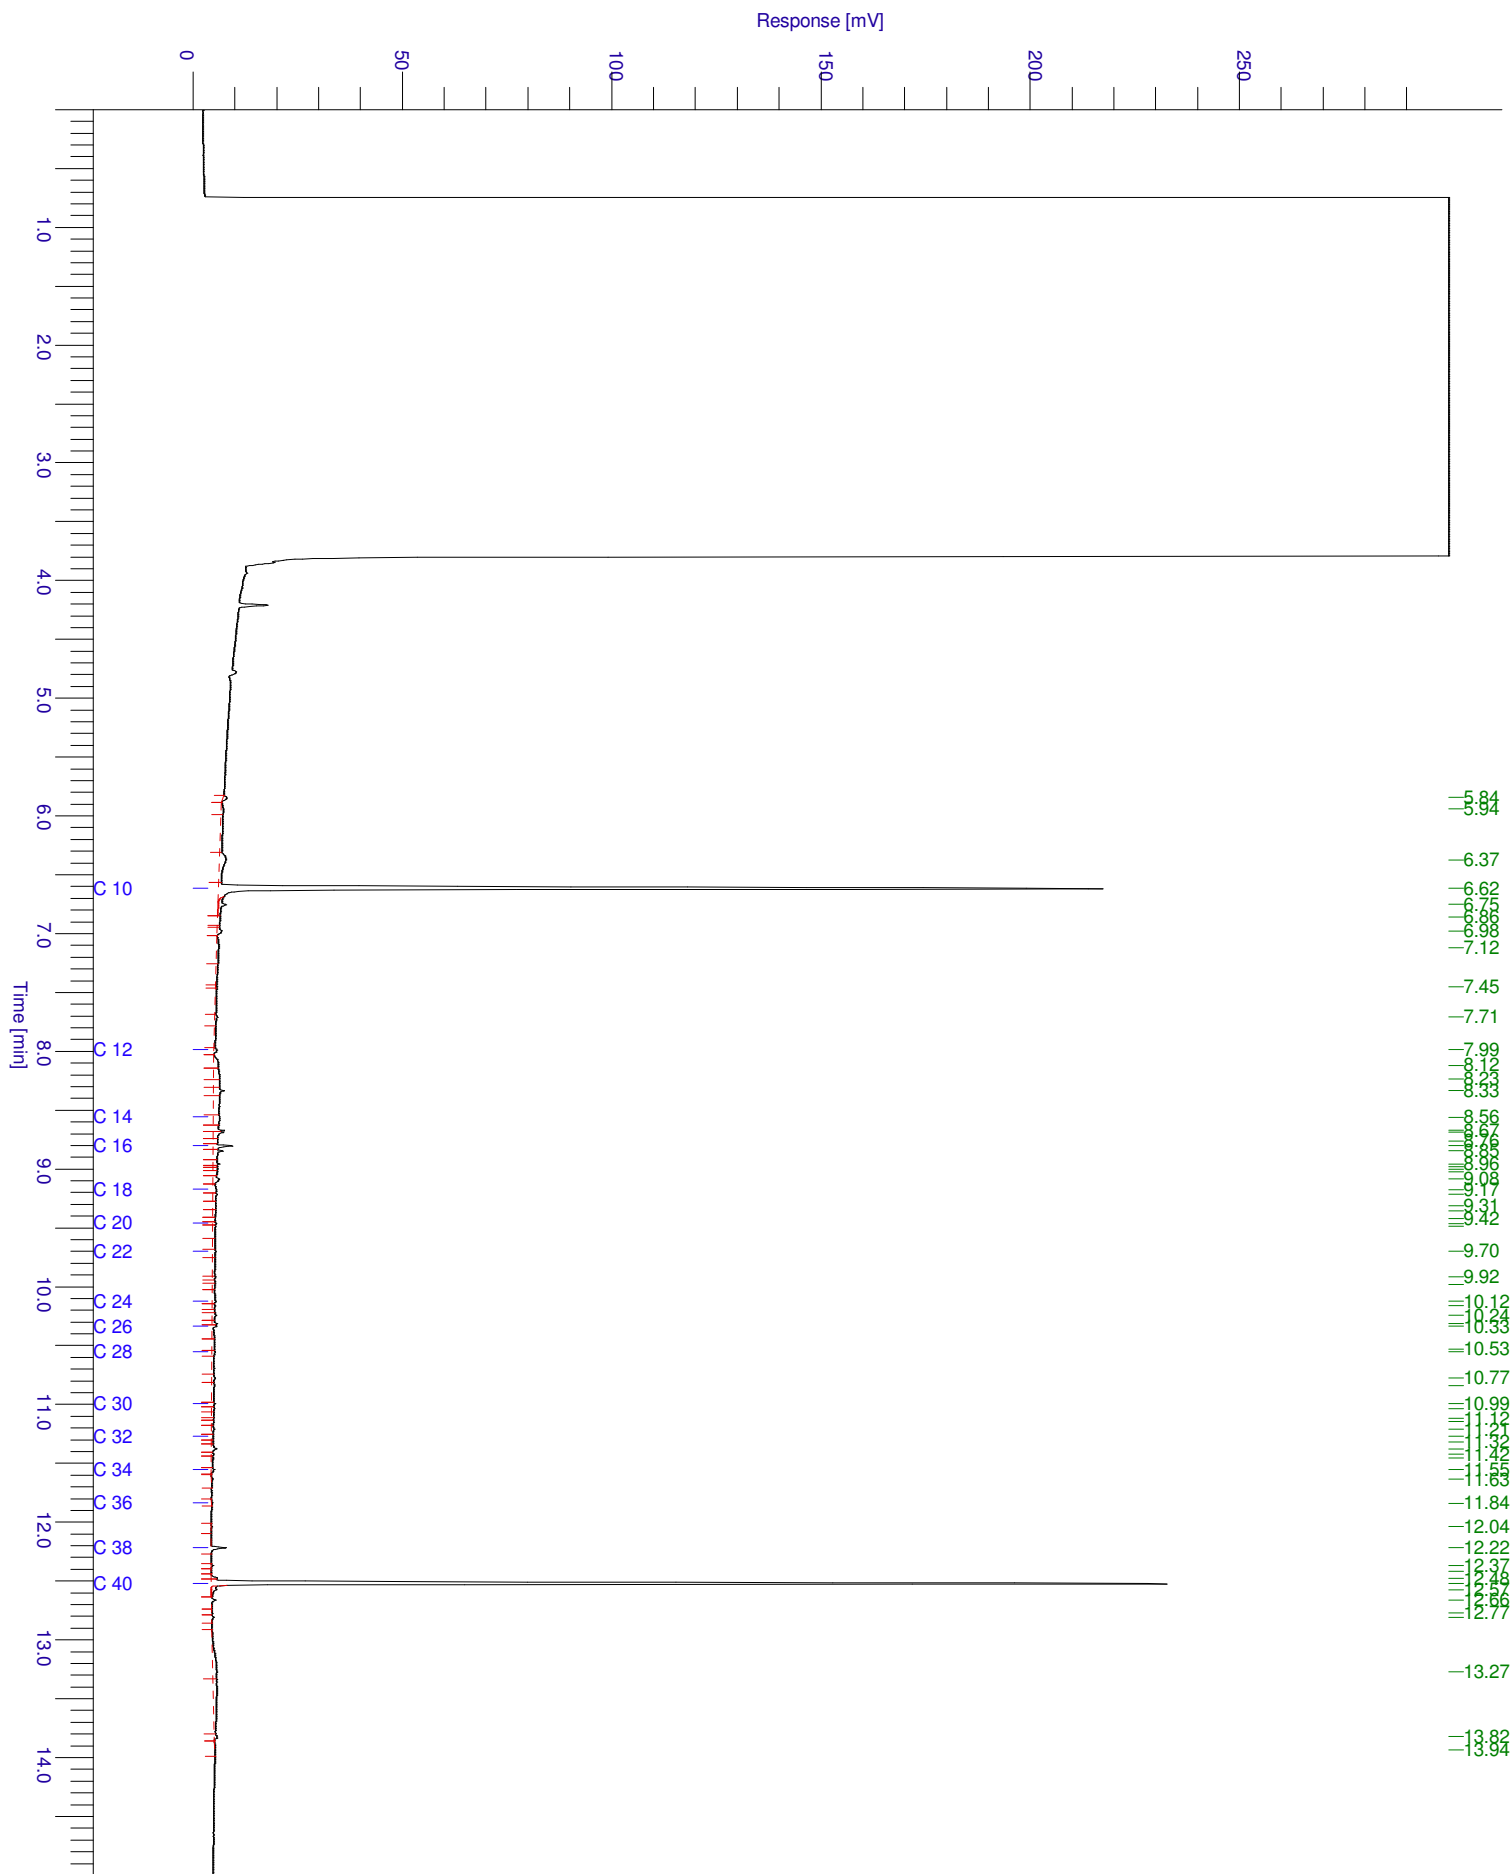
# Chromatogram

Sample Name : 1311179001      Sample #: 001      Page 1 of 1  
 FileName : \\nlot025\data\Glc\VAR-GC37\2013-12\mo37-1209-066.raw  
 Date : 12/11/2013 8:21:02 AM      Time of Injection: 12/10/2013 7:26:53 PM  
 Method : Min olie PE  
 Start Time : 0.00 min      End Time : 15.00 min      Low Point : 0.00 mV      High Point : 300.00 mV  
 Plot Offset: 0.00 mV      Plot Scale: 300.0 mV
