**RAPPORT VERKENNEND BODEMONDERZOEK**  
**Conform NEN 5740**  
**Nieuwe Daarlerveenseweg 22-24 - Vriezenveen**

*Locatie:*  
Nieuwe Daarlerveenseweg 22-24  
7671 SK Vriezenveen

Oktober 2011

Projectcode: 11048810

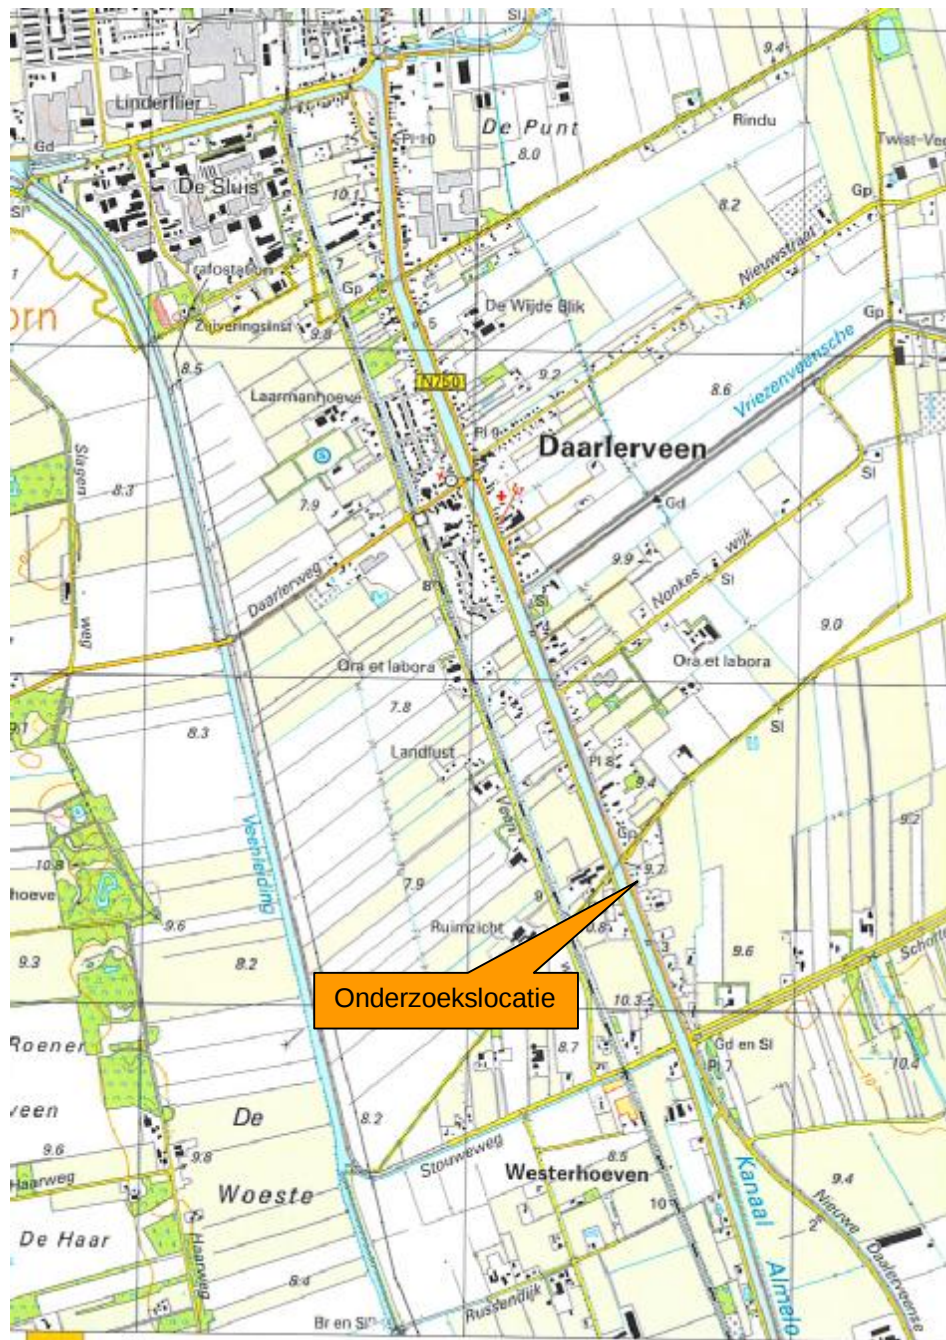
Topografische kaart 1:25.000

Bijlage I  
Regionale ligging locatie (1:25000)  
Situatieschets ligging onderzoekslocatie  
Situatieschets Kruse Milieu BV met boorlocaties (1:500)

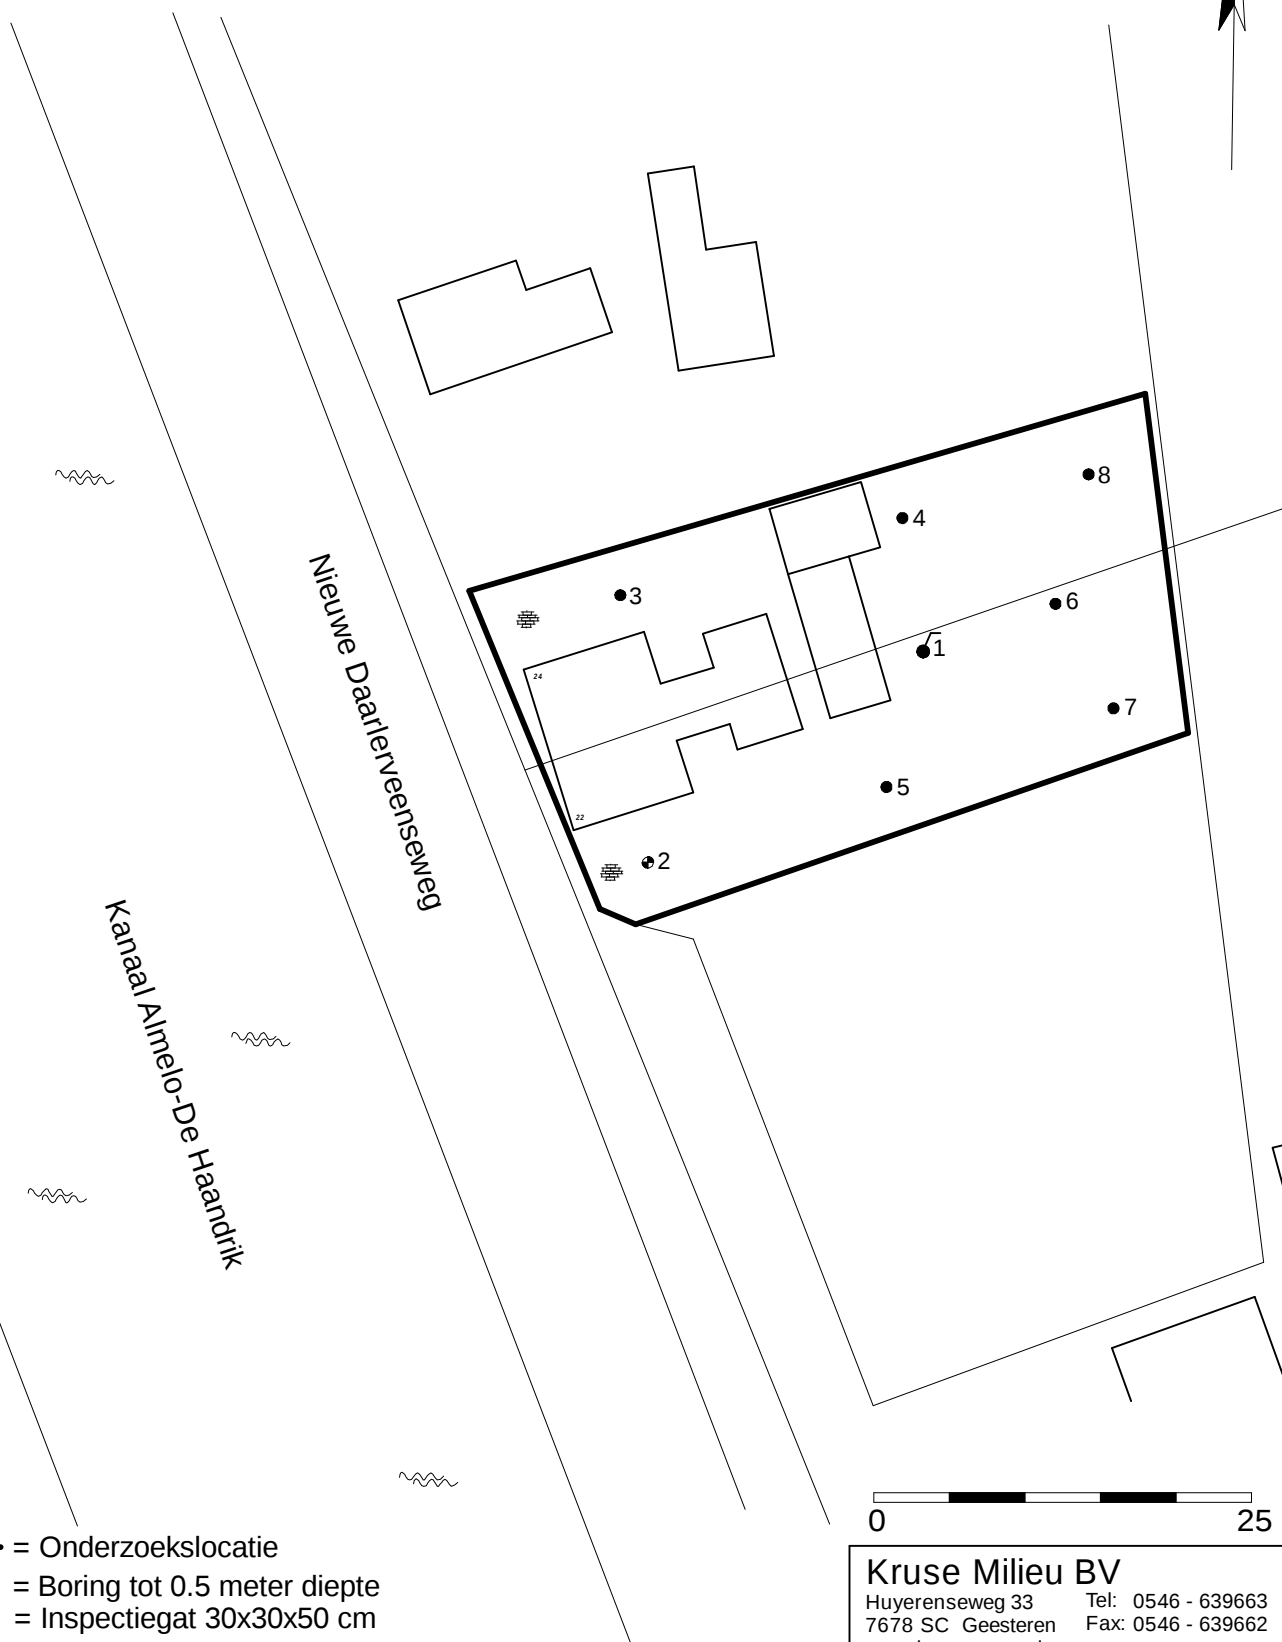
- = Onderzoekslocatie
- = Boring tot 0.5 meter diepte
- = Inspectiegat 30x30x50 cm
- ⦿ = Boring tot 1.0 meter diepte
- ⦿ = Boring tot 1.5/2.0 meter diepte
- = Peilbuis

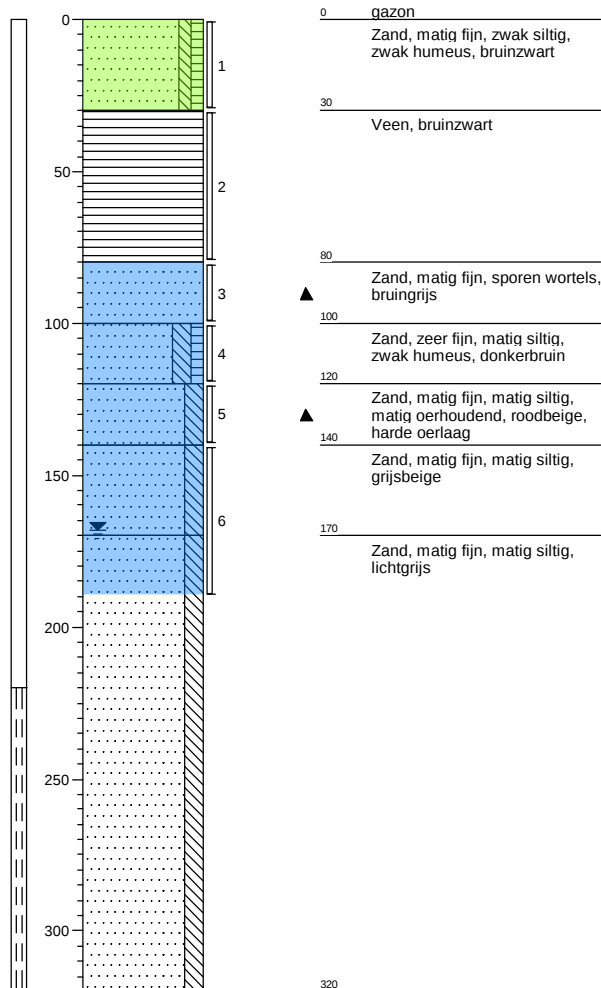
### Boring: 1

Boring 1 is doorgezet tot circa 3.2 m-mv. Wanneer het grondwater werd bereikt, werd een zuigerboor gebruikt om een PVC-peilbuis te kunnen plaatsen. Een peilbuis bestaat uit een filter met een lengte van 1.0 meter, gekoppeld aan een blinde stijgbuis. Rondom het filter is een filterkous aangebracht. Er is bentoniet in het boorgat gestort om directe indringing van hemelwater in het filter tegen te gaan. De rest van het boorgat is opgevuld met het oorspronkelijke bodemmateriaal. Vervolgens is uit de peilbuis drie keer de natte boorgatinhoud opgepompt.

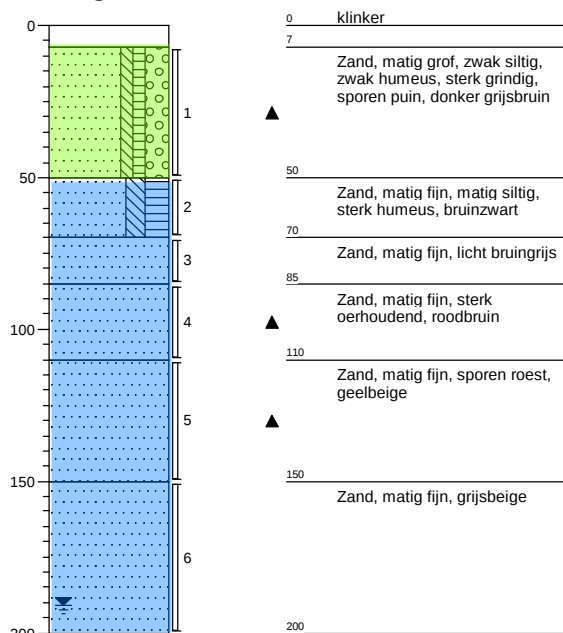
### Boring: 2

| Boring | Diepte (m-mv) | Waarneming |
|---|---|---|
| 2 | 0.07 - 0.50 | Sporen puin |
