**RAPPORT VERKENNEND EN NADER  
(ASBEST)BODEMONDERZOEK  
conform NEN 5740 en NEN 5707  
Bossinkkamp 9 - Den Ham**

*Locatie:*  
Bossinkkamp 9  
7638 SL Den Ham

April 2018 (versie 2)

Projectcode: 17066810

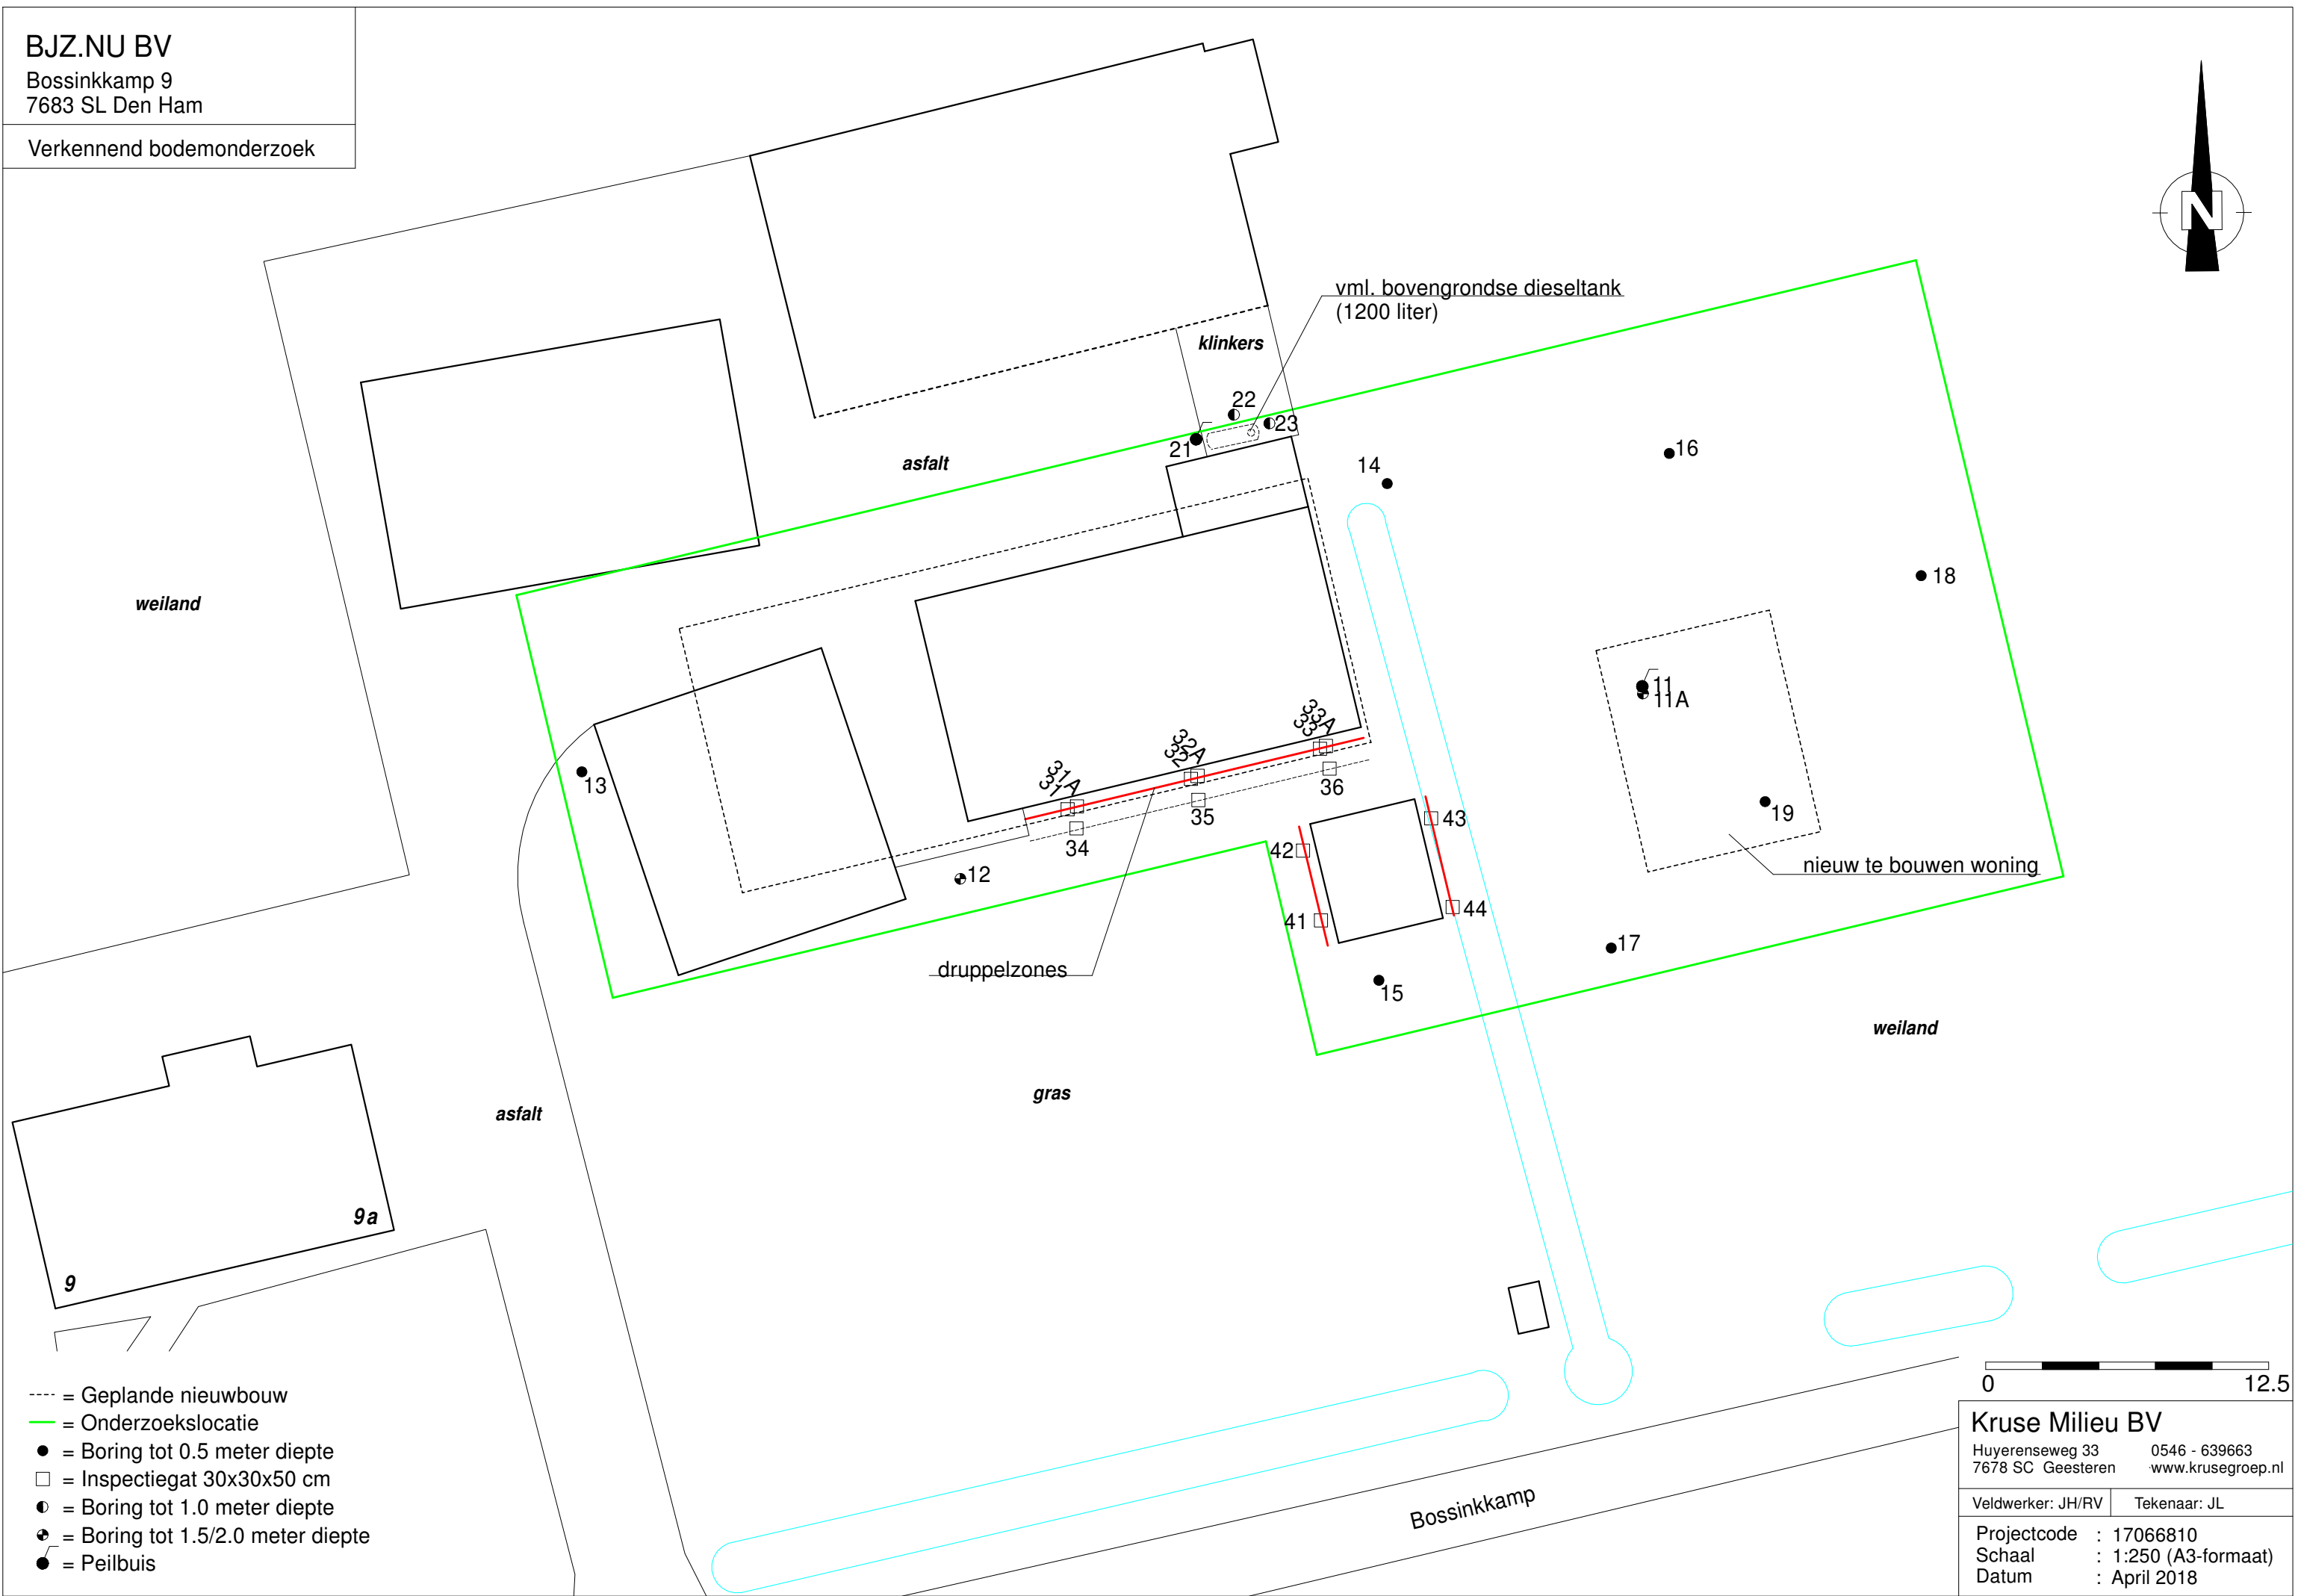
Verkennd bodemonderzoek

- = Geplande nieuwbouw
- = Onderzoekslocatie
- = Boring tot 0.5 meter diepte
- = Inspectiegat 30x30x50 cm
- = Boring tot 1.0 meter diepte
- = Boring tot 1.5/2.0 meter diepte
- = Peilbuis

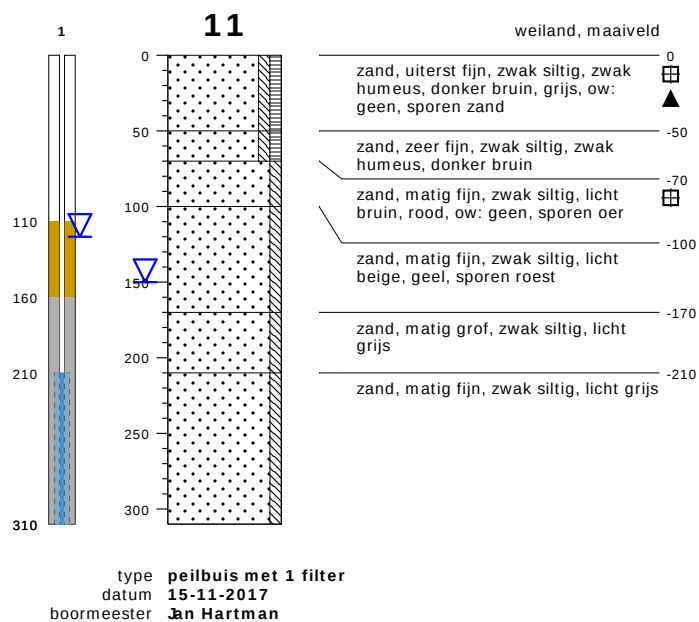
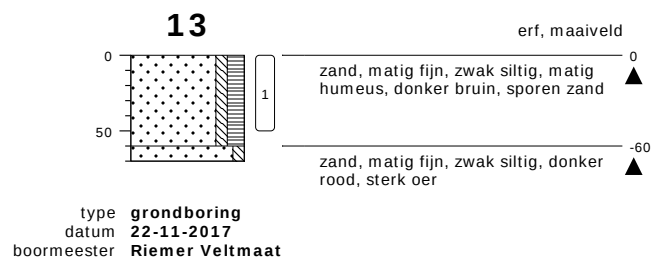
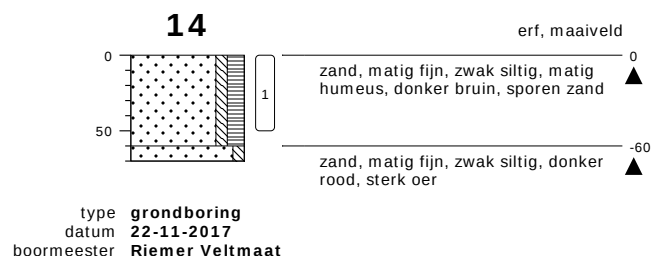
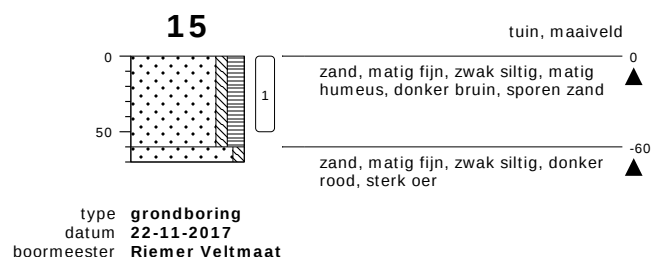
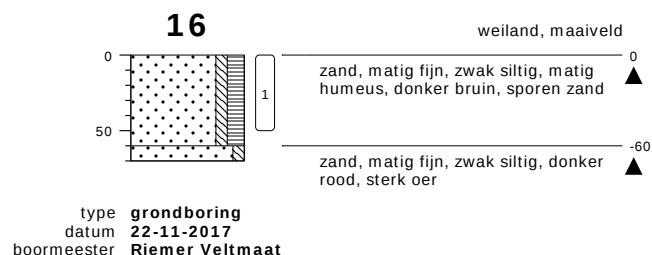
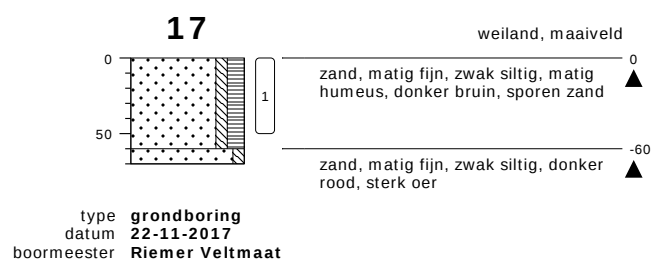
## bodemprofielen schaal 1:50

onderzoek **Bossinkkamp 9 - Den Ham**  
projectcode **17066810**  
datum **05-04-2018**  
getekend conform **NEN 5104**  
pagina **1 van 4**

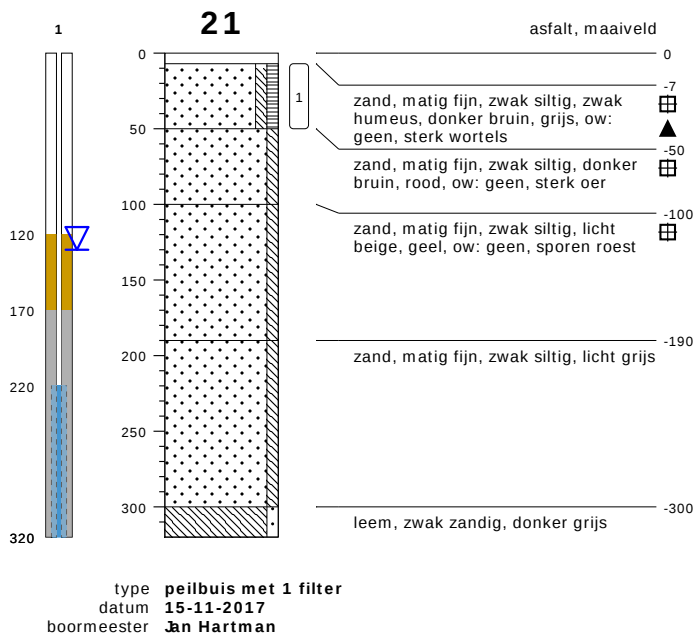
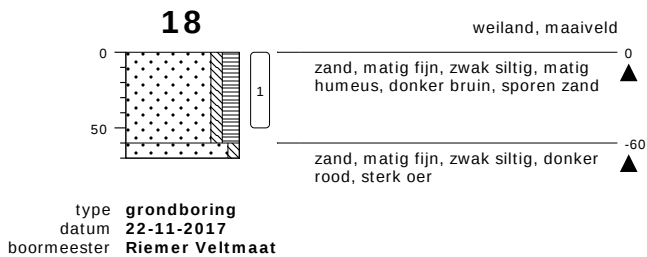
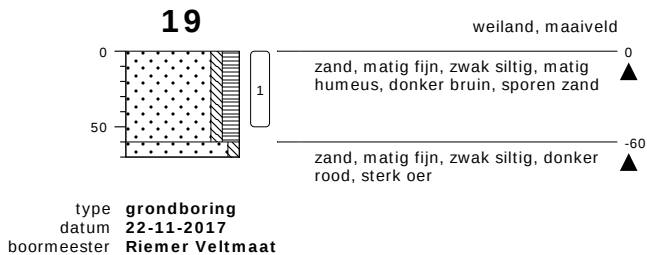
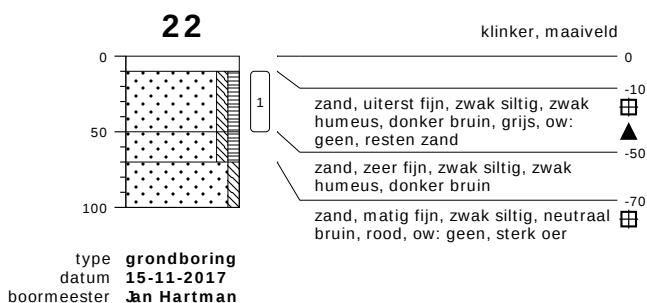
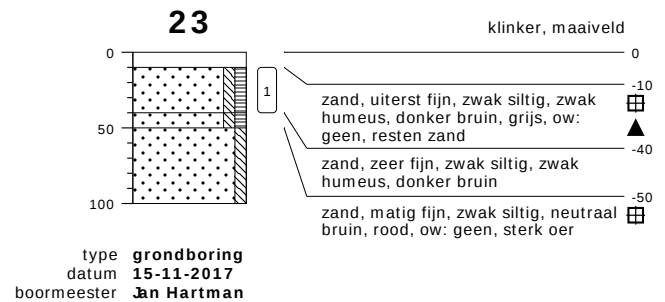
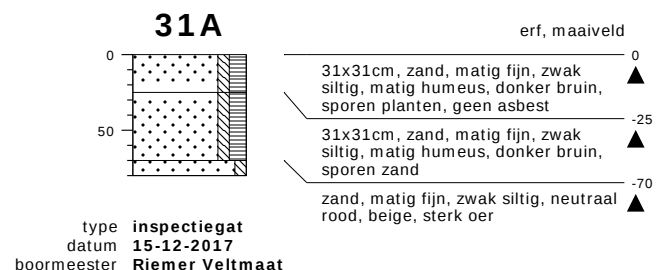
## bodemprofielen schaal 1:50

onderzoek **Bossinkkamp 9 - Den Ham**  
projectcode **17066810**  
datum **05-04-2018**  
getekend conform **NEN 5104**  
pagina **2 van 4**

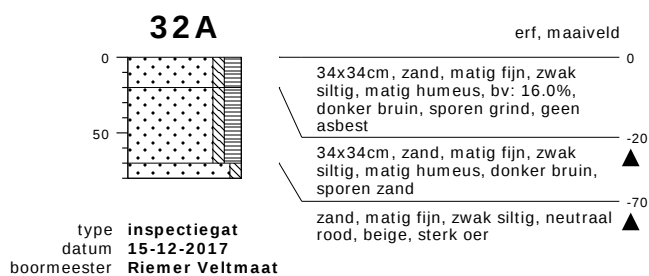
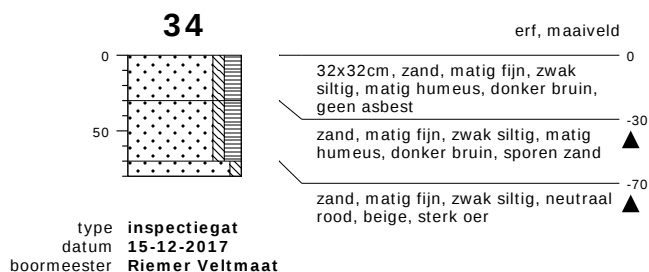
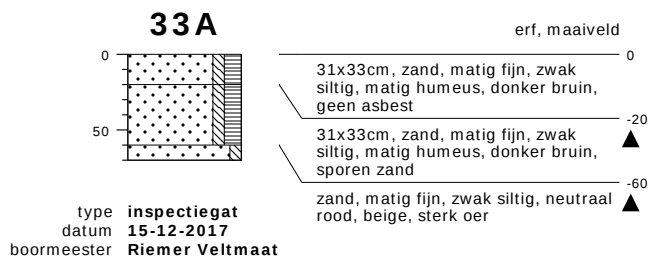
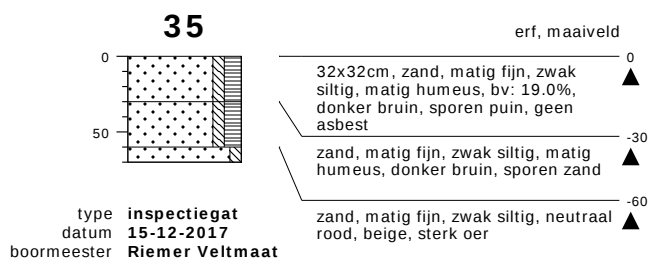
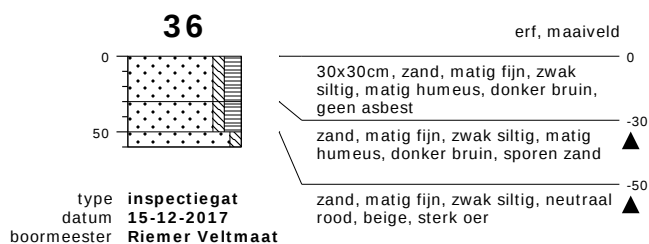
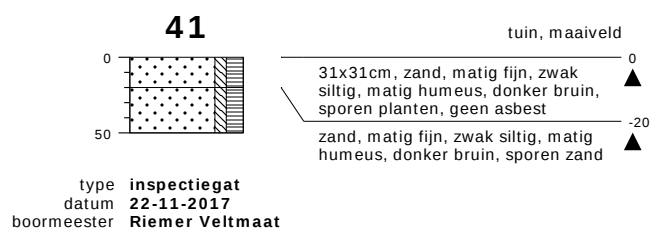
## bodemprofielen schaal 1:50

onderzoek **Bossinkkamp 9 - Den Ham**  
projectcode **17066810**  
datum **05-04-2018**  
getekend conform **NEN 5104**  
pagina **3 van 4**

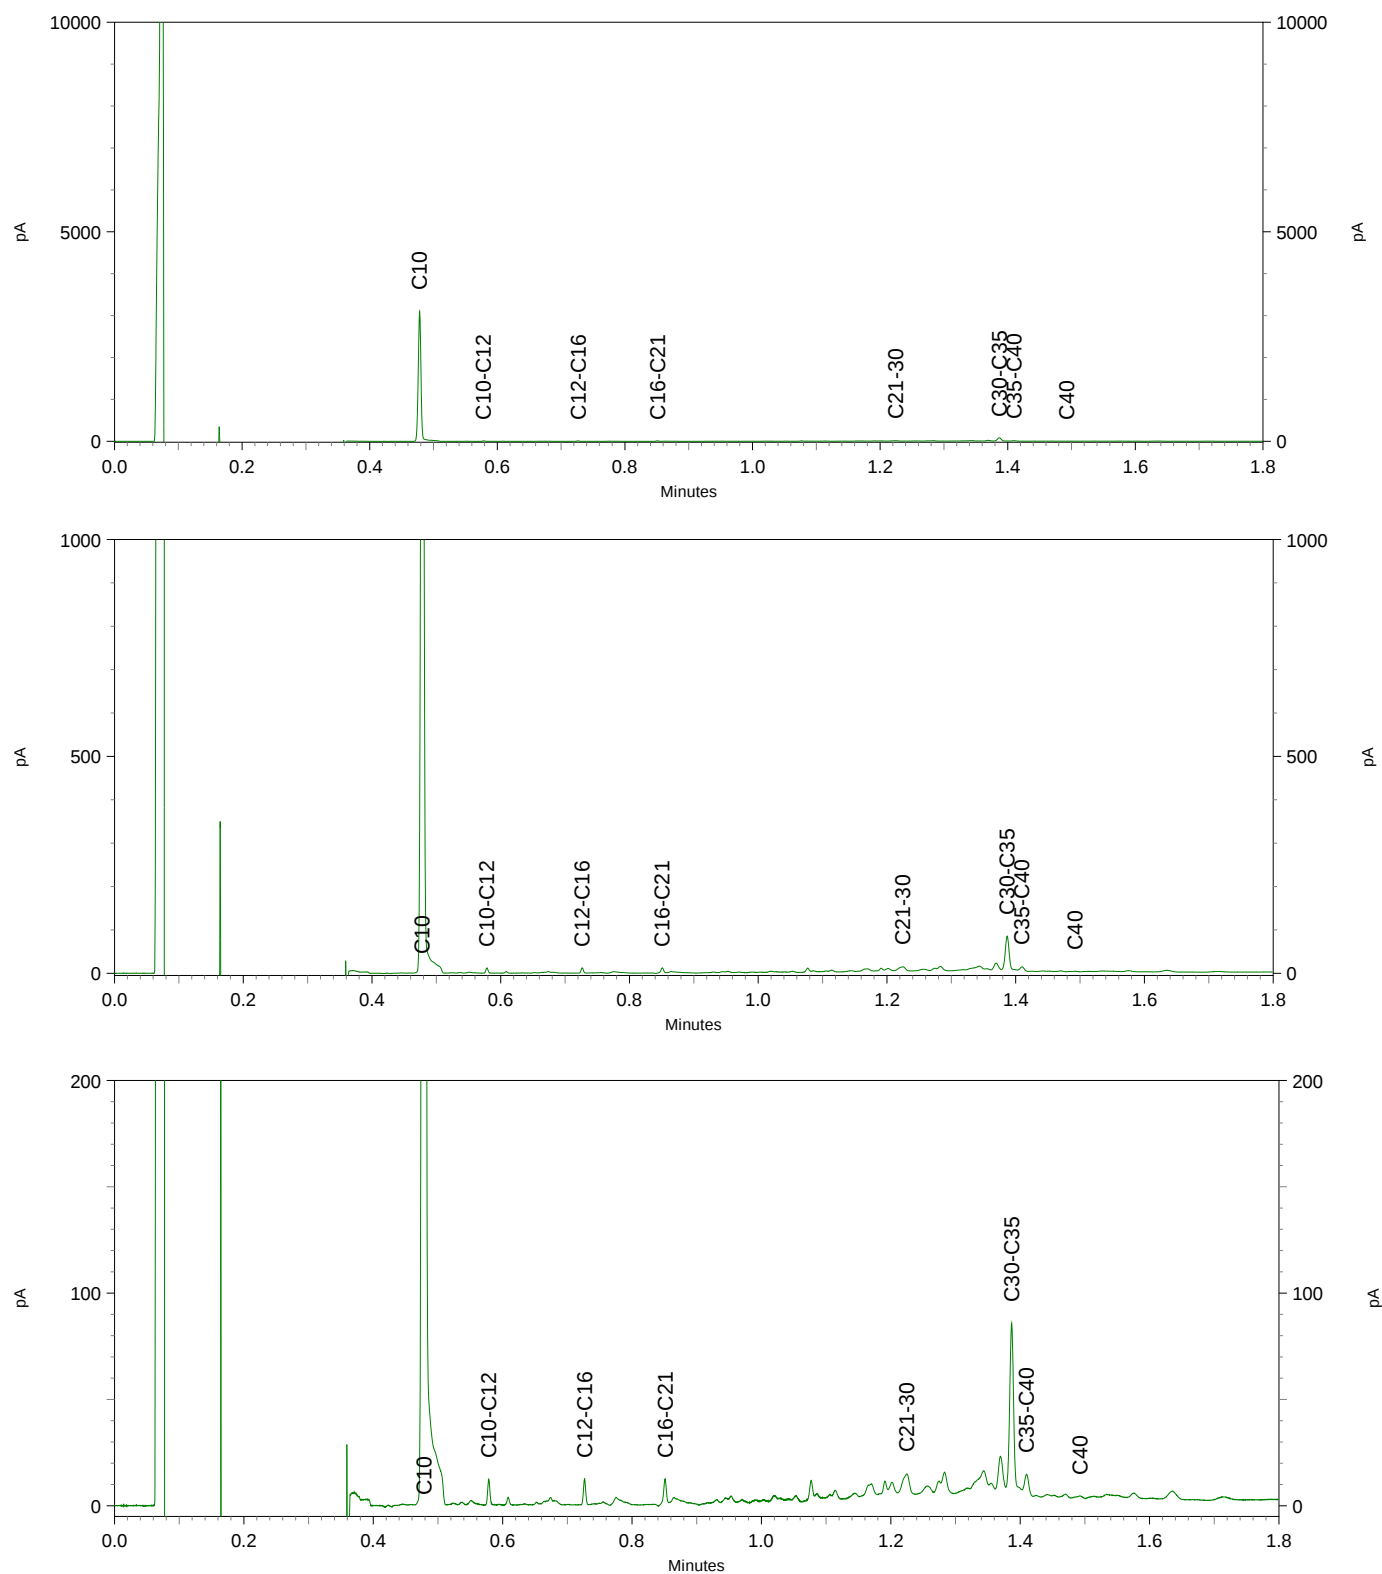
## Chromatogram TPH/ Mineral Oil

Sample ID.: 9828688  
 Certificate no.: 2017157063  
 Sample description.: BG I  
 V

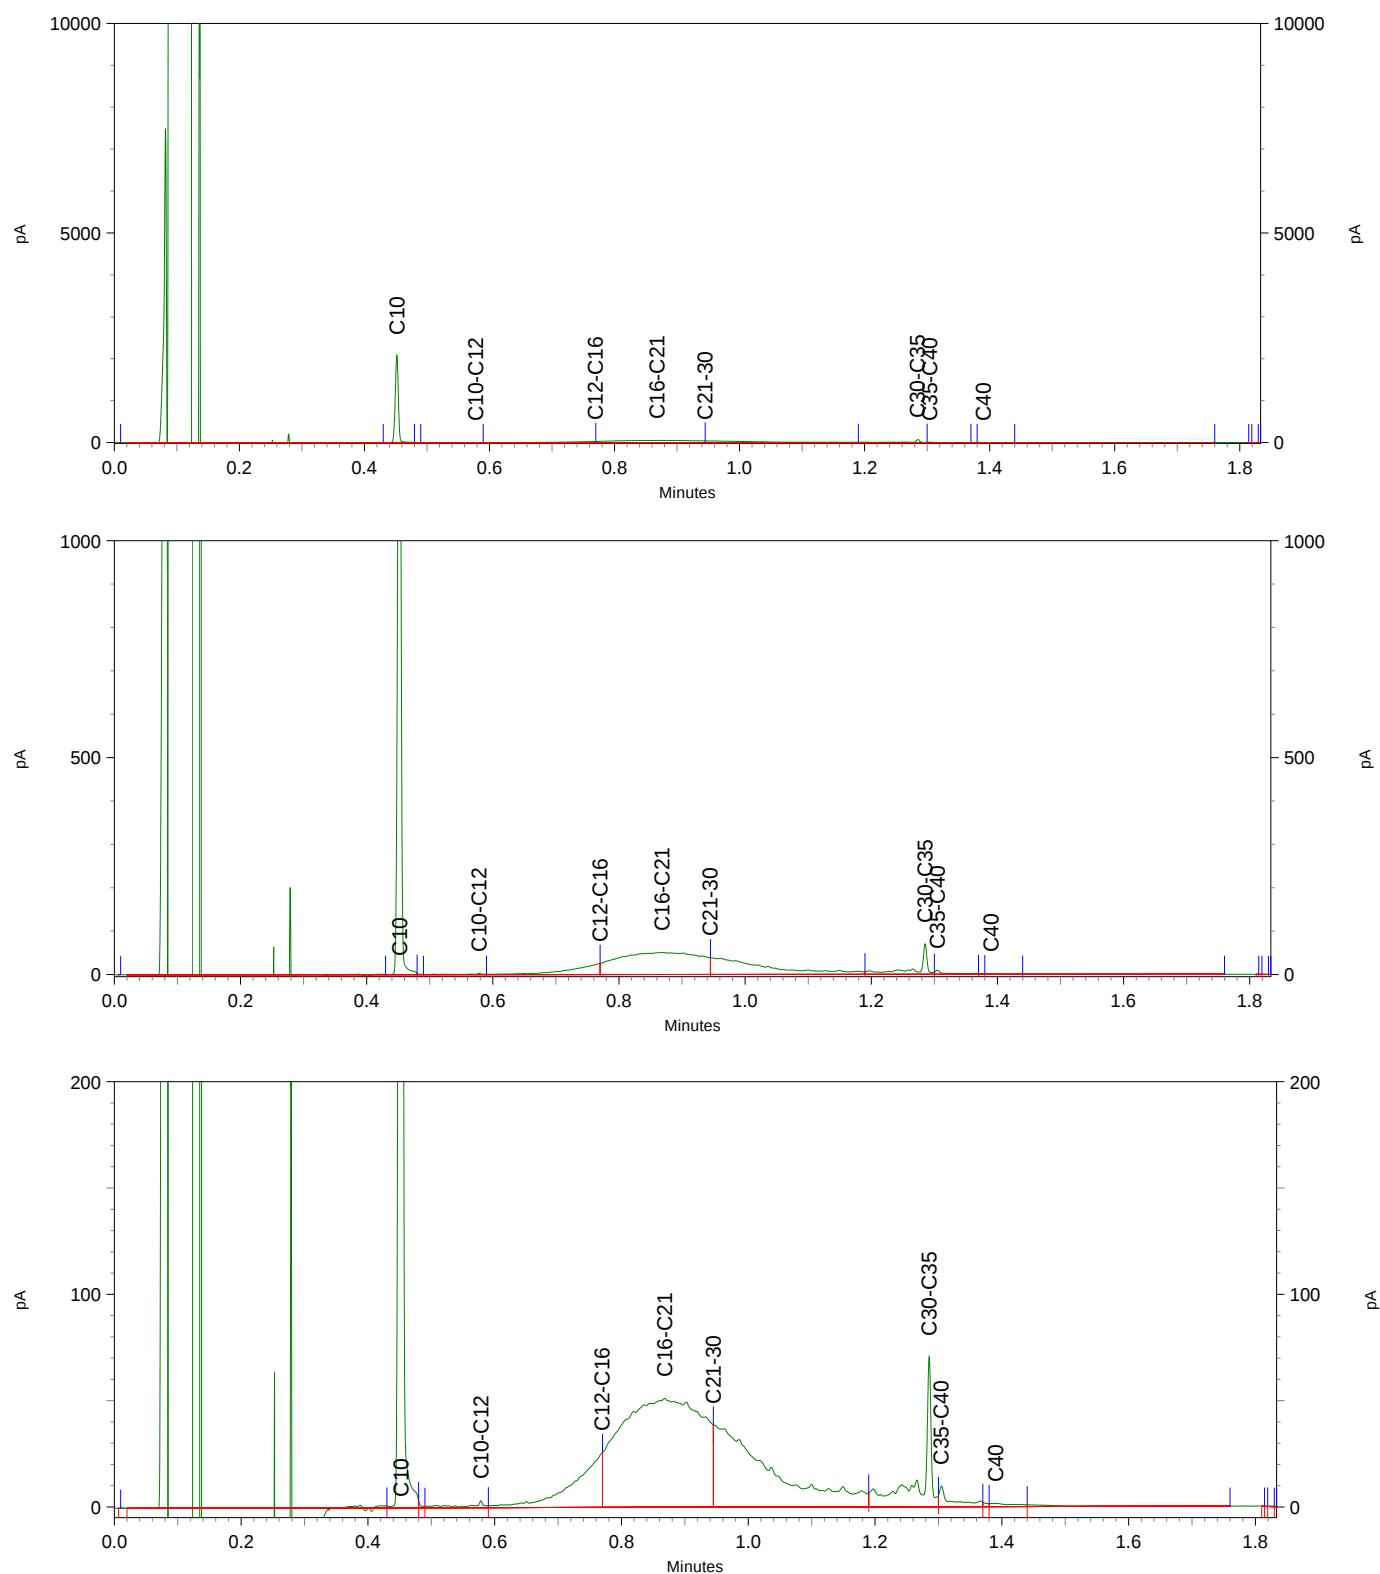
Sample ID.: 9818631  
 Certificate no.: 2017153735  
 Sample description.: BG II  
 V
