| Onderwerp: | <b>verkennend milieukundig bodemonderzoek volgens NEN<br/>5740+A1 Linderflier, perceel sectie G nr. 3843 te<br/>Vroomshoop</b> |
| Projectnummer: | <b>20-M9261</b> |
| Opdrachtgever: | <b>BJZ.nu</b> |
| Datum: | <b>20 maart 2020</b> |

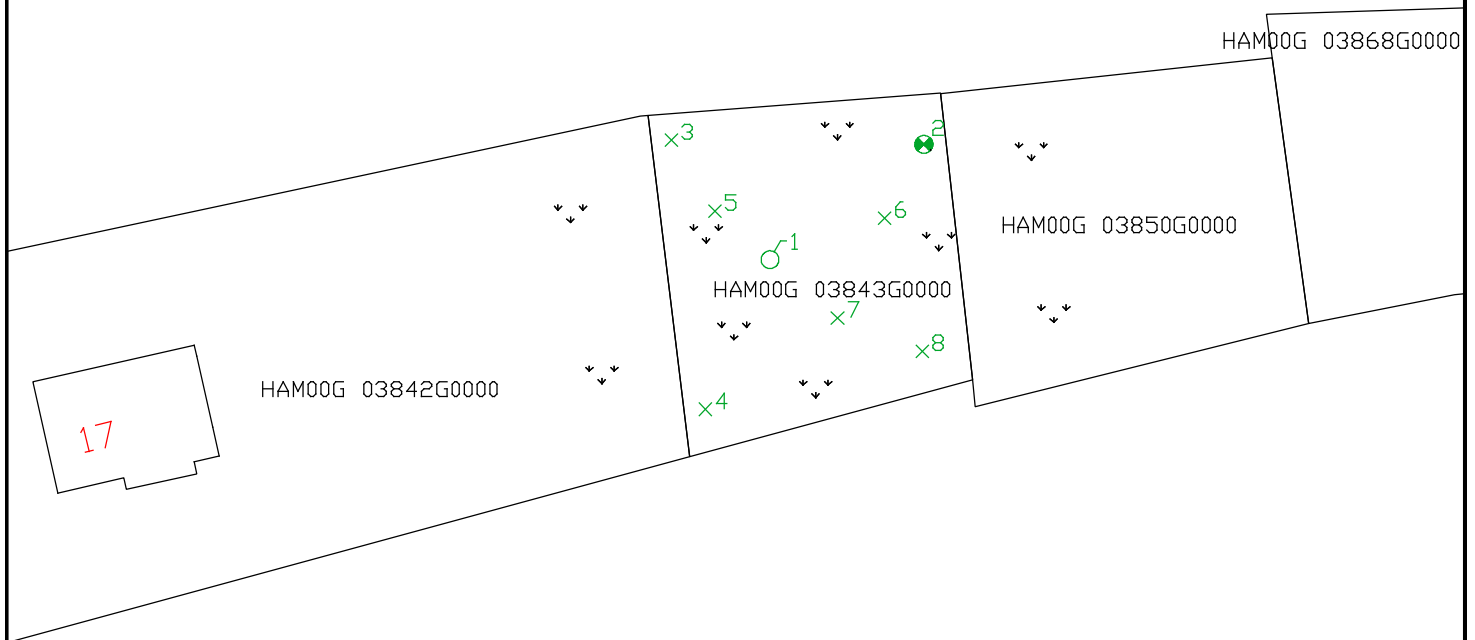
## BIJLAGE 2 ONDERZOEKSLOCATIE

\* = asbest op het maaiveld

G3 = inspectiegat 0.3x0.3 m

| *x = boring tot 1.0 m -mv. |
| ⊗ = boring tot 2.0 m -mv. |

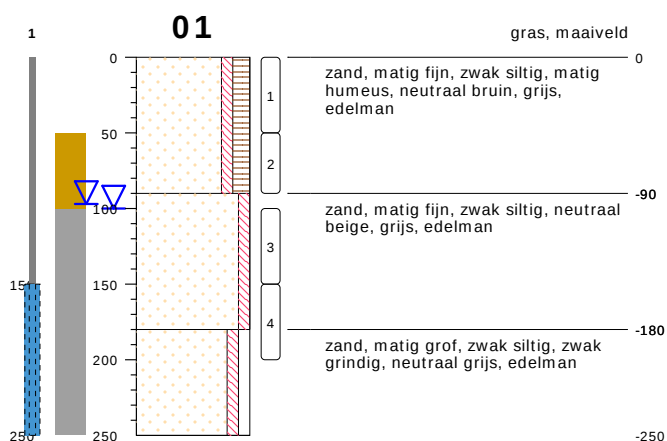
type **peilbuis met 1 filter**  
 datum **25-02-2020**  
 boormeester **A.van Wuykhuyse**

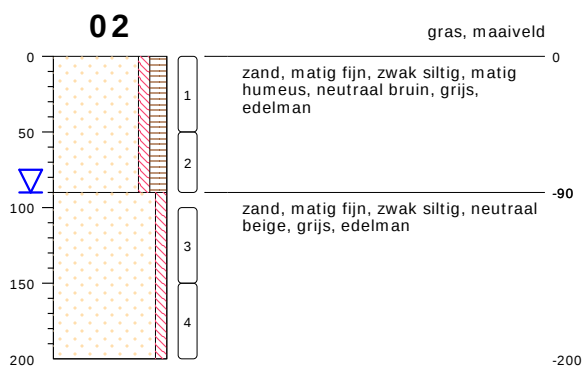
type **grondboring**  
 datum **25-02-2020**  
 boormeester **A.van Wuykhuyse**

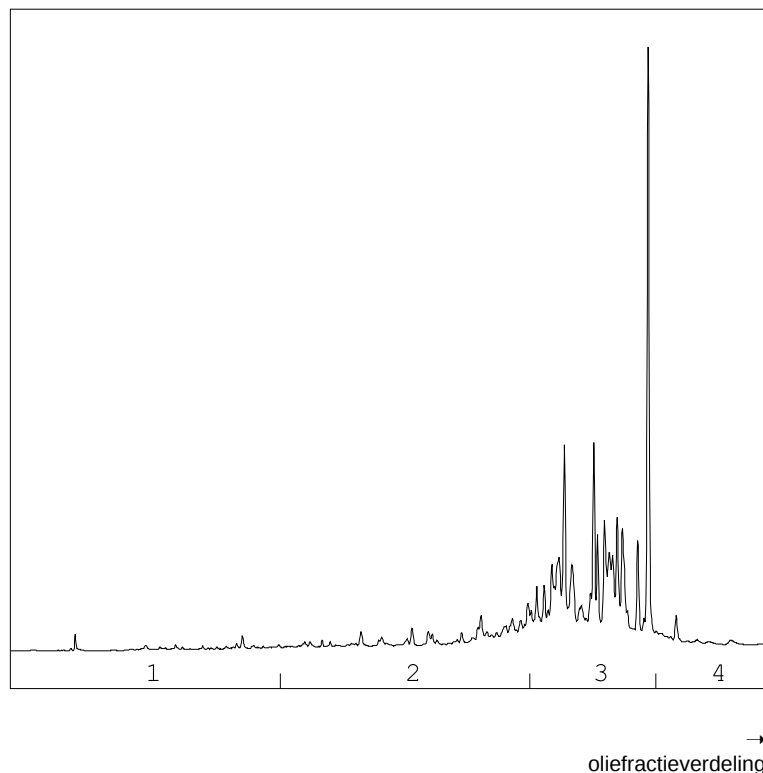
## OLIECHROMATOGRAM

Monstercode : 6256090  
Project omschrijving : OPID 19579735#20-M9261-Linderflier sectie G 3843 t  
Uw referentie : MM1, 01: 0-50, 02: 0-50, 03: 0-50, 04: 0-50, 05: 0-50, 06: 0-30, 07: 0-50, 08: 0-50  
Methode : minerale olie (florisil clean-up)
