## Verkennd Bodemonderzoek

Project: 2021-142

Locatie: Blesdijk ongenummerd te Den Ham

Datum: 28 juni 2021

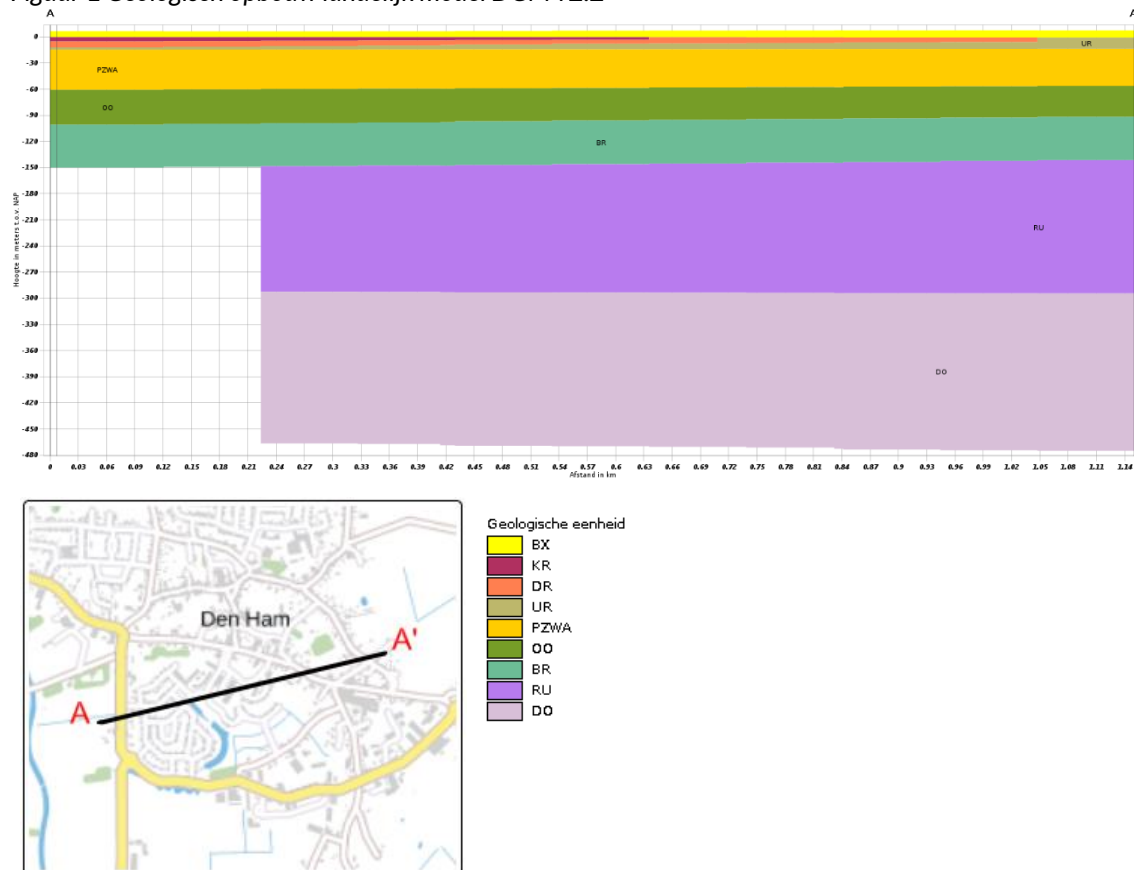
Figuur 1 Geologisch opbouw landelijk model DGM v2.2

De regionale geohydrologische bodemopbouw is weergegeven in onderstaande figuur.

De boorlocatie bevindt zich circa 7 meter boven NAP.

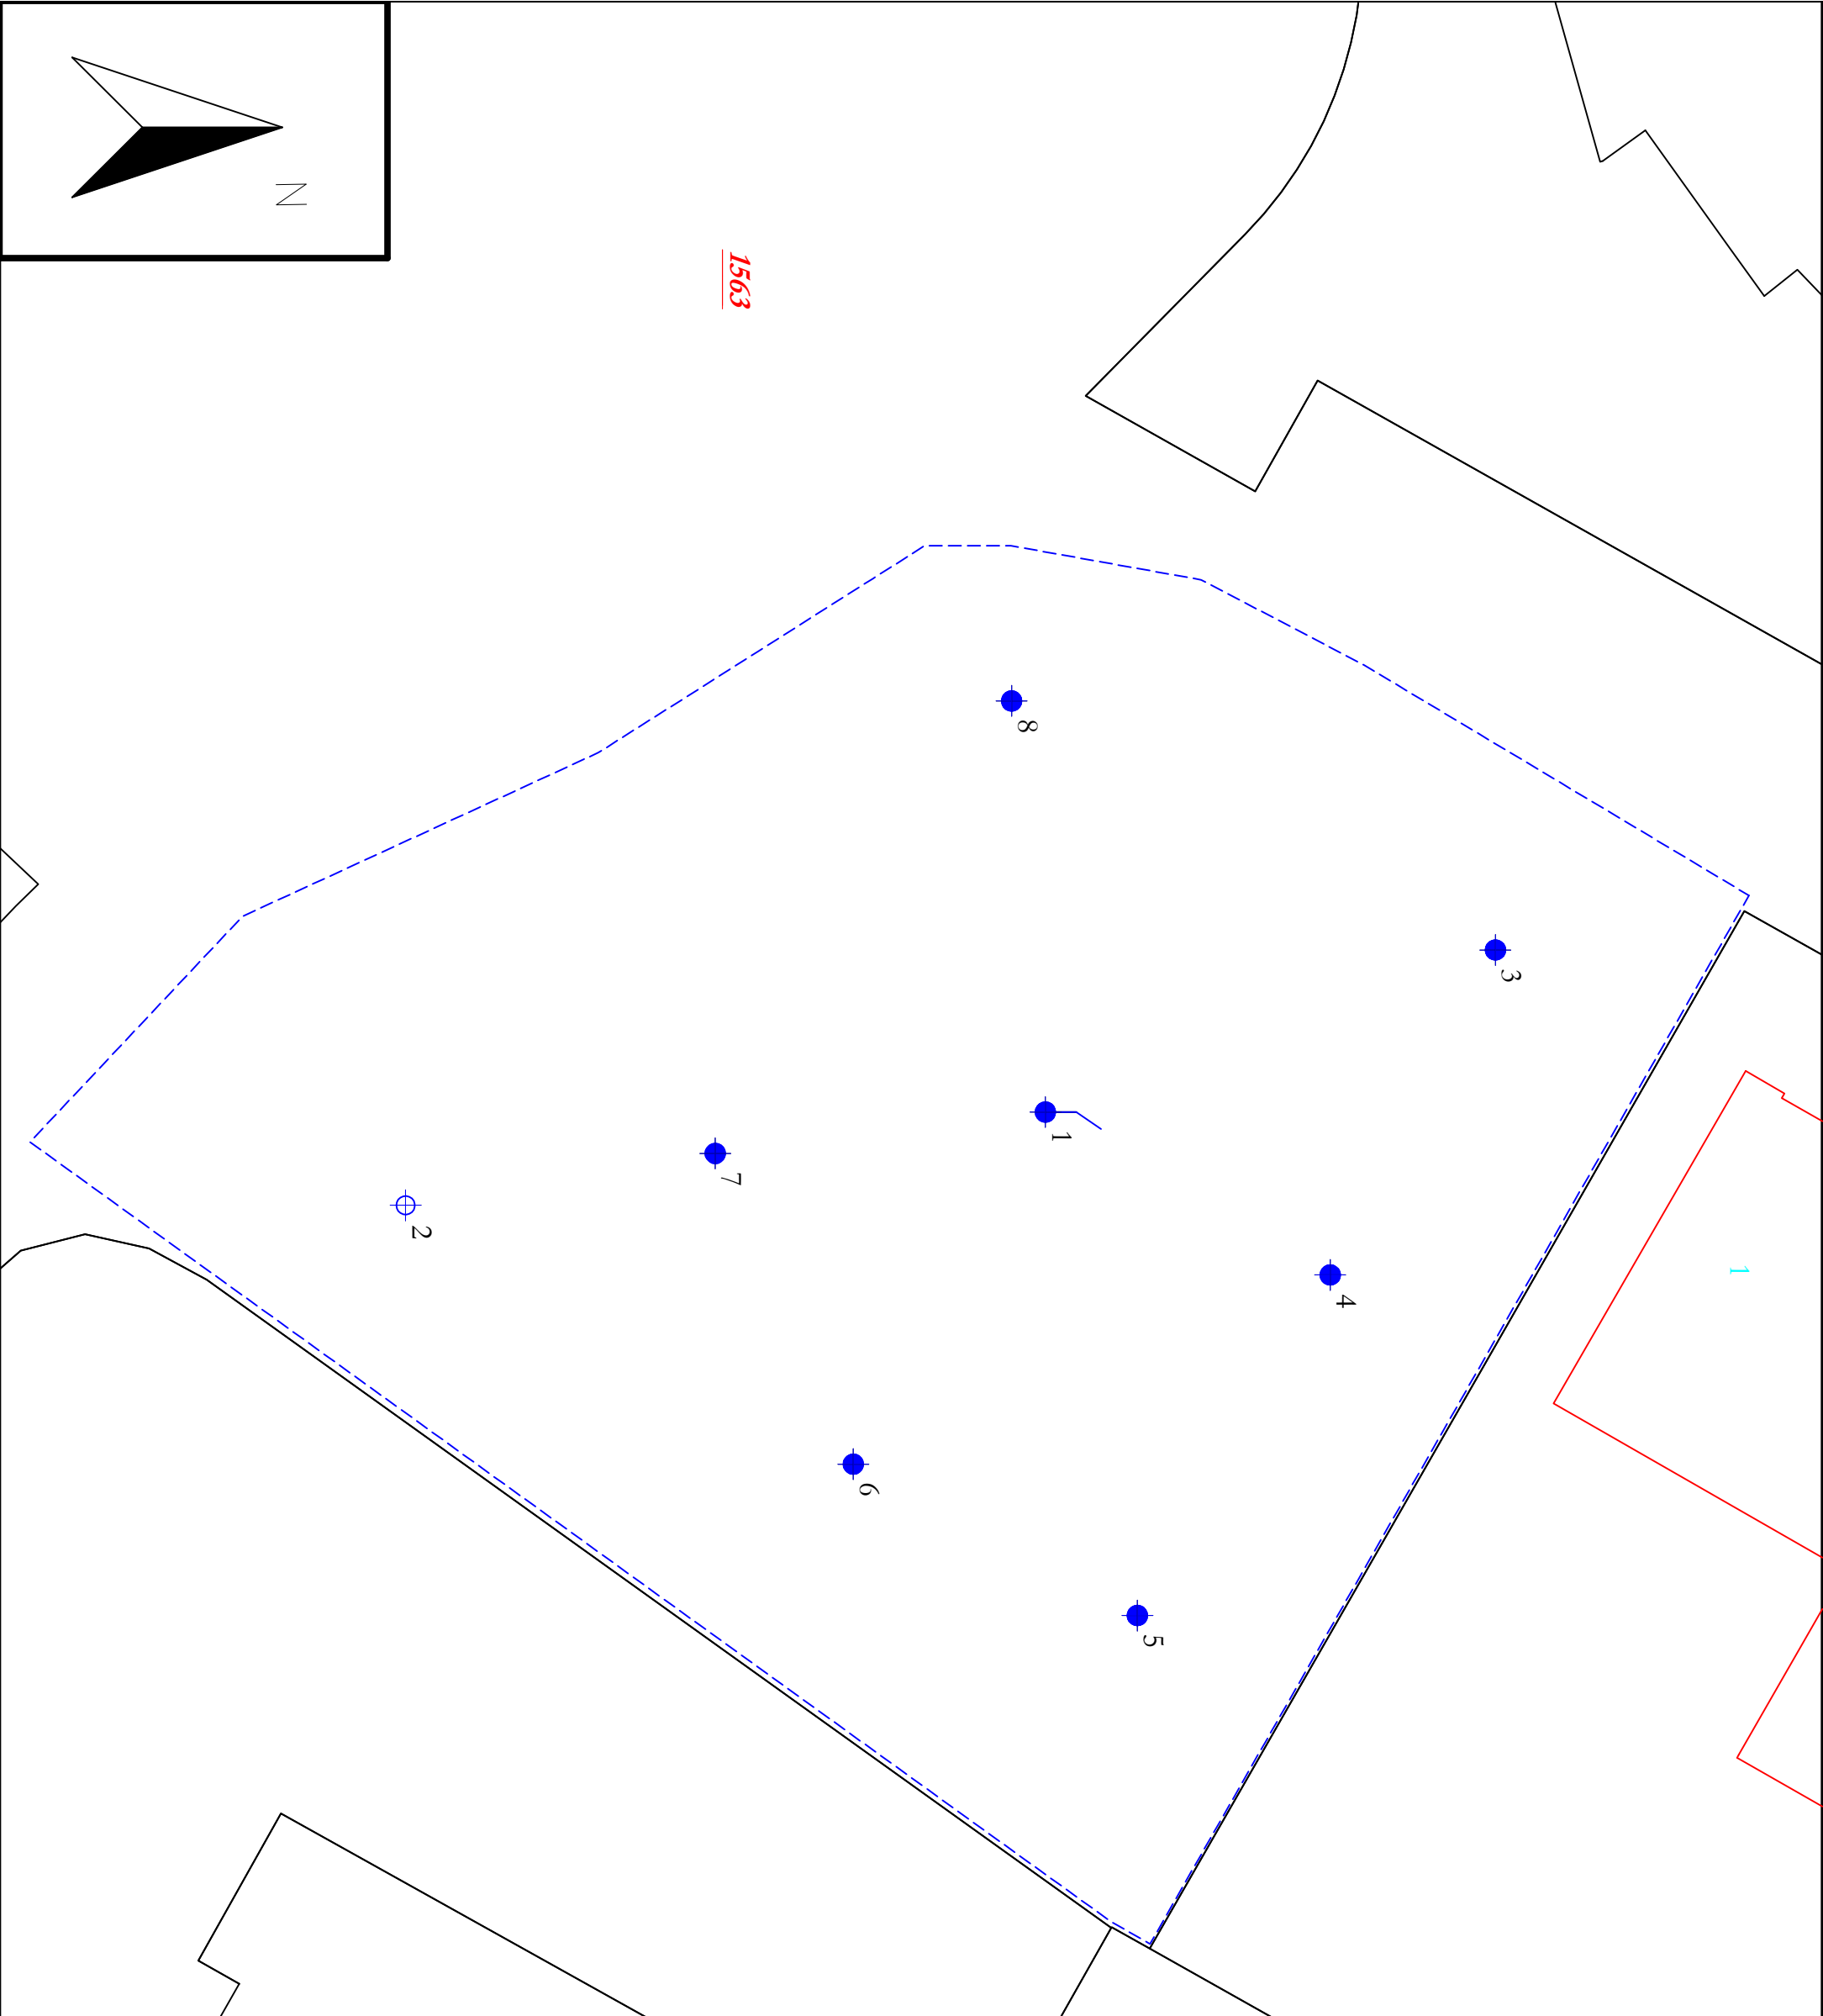
Overzichtstekening boorpunten

Peilbuis
-

Boring tot 0.5 m -mv
-

Boring tot 2.0 m -mv

Project nr.: 2021-142  
Datum: juni 2021  
Schaal: 1:250

De veldwerkzaamheden zijn uitgevoerd op 11 juni 2021 (plaatsing peilbuis en monsternamen grond), 22 juni 2021 (monsternamen grondwater). De positie van de boorlocaties zijn weergegeven in bijlage III.

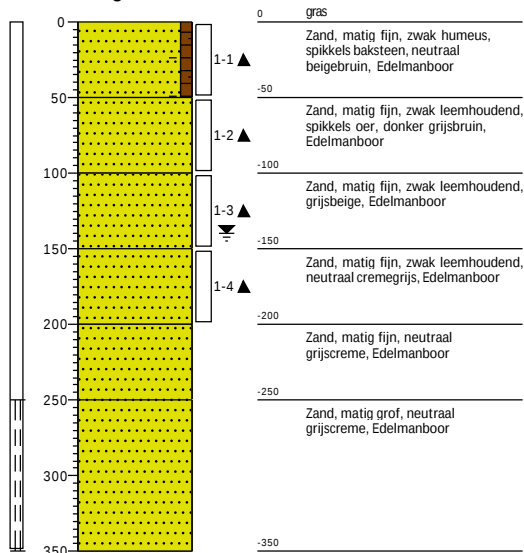
### Boring: 1

Datum: 11-6-2021  
GWS: 140

| Boring/Gat | Diepte boring (m -mv) | Traject (m -mv) | Grondsoort | Waargenomen bijzonderheden |
|---|---|---|---|---|
| 1 | 3,50 | 0,00 - 0,50 | Zand | spikkels baksteen |
| | | 0,50 - 1,00 | Zand | zwak leemhoudend, spikkels oer |
| | | 1,00 - 1,50 | Zand | zwak leemhoudend |
| | | 1,50 - 2,00 | Zand | zwak leemhoudend |

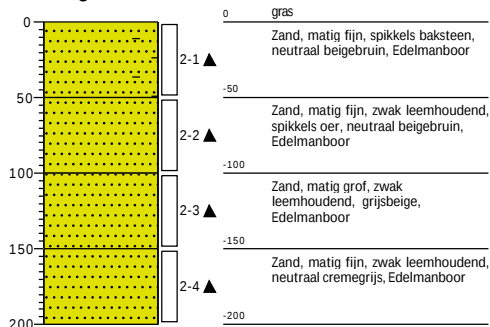
### Boring: 2

Datum: 11-6-2021

| Boring/Gat | Diepte boring (m -mv) | Traject (m -mv) | Grondsoort | Waargenomen bijzonderheden |
|---|---|---|---|---|
| 2 | 2,00 | 0,00 - 0,50 | Zand | spikkels baksteen |
| | | 0,50 - 1,00 | Zand | zwak leemhoudend, spikkels oer |
| | | 1,00 - 1,50 | Zand | zwak leemhoudend |
| | | 1,50 - 2,00 | Zand | zwak leemhoudend |

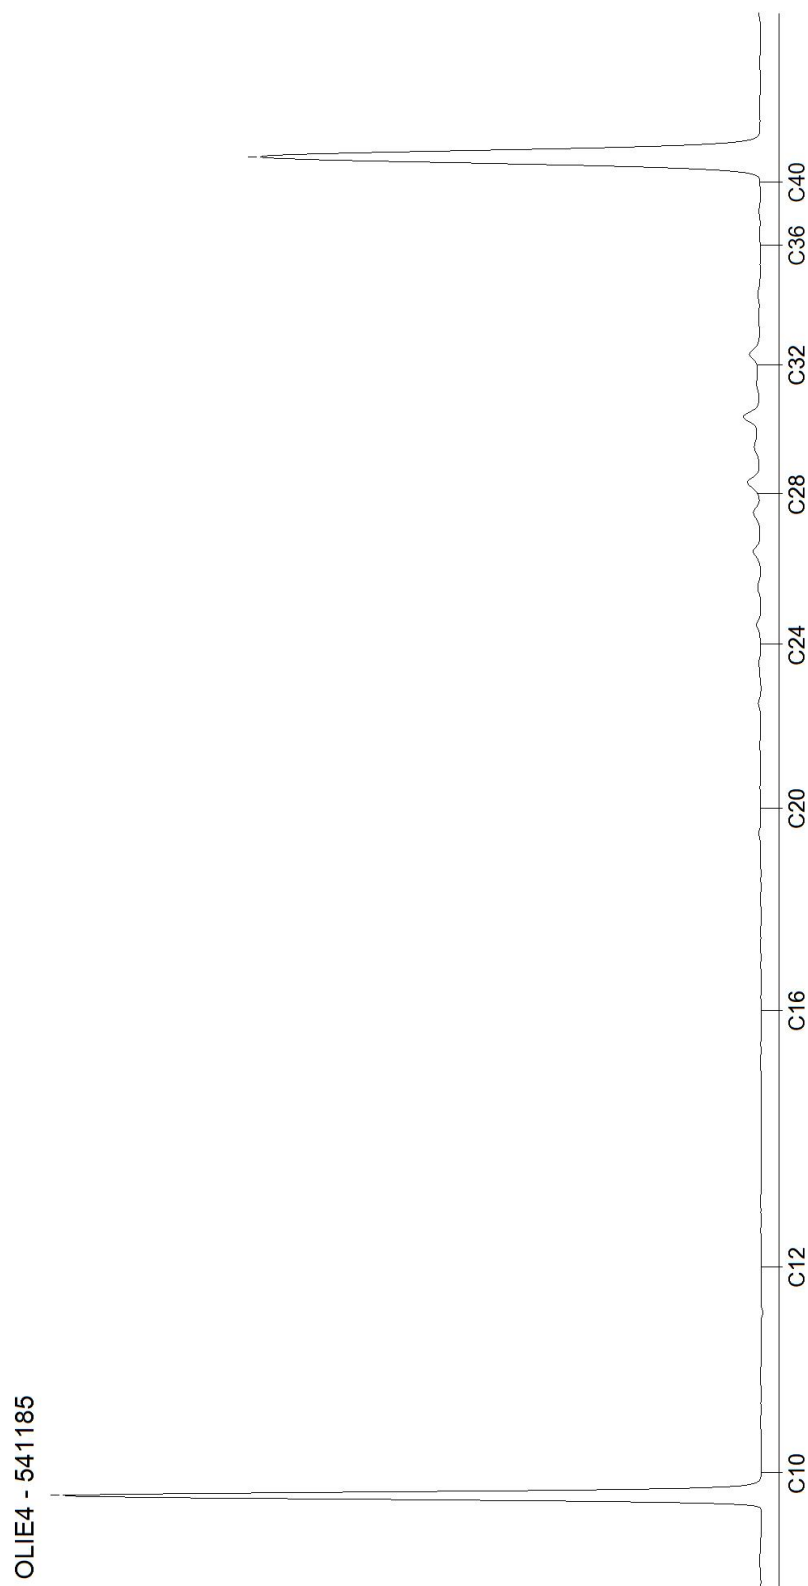
CHROMATOGRAM for Order No. 1053958, Analysis No. 541185, created at 18.06.2021 12:08:01

**Monster beschrijving: BM1**

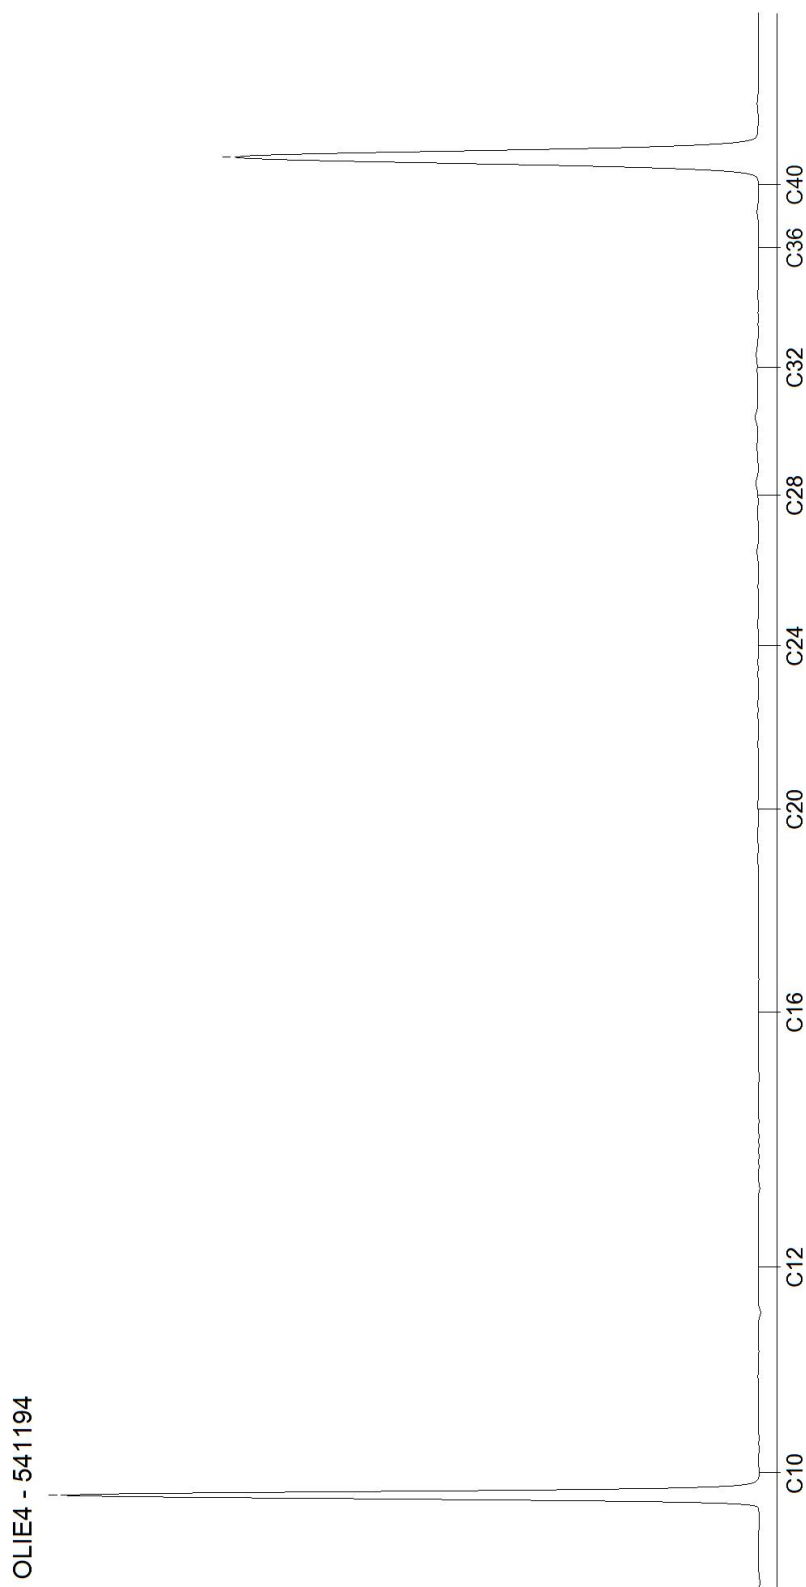
CHROMATOGRAM for Order No. 1053958, Analysis No. 541194, created at 18.06.2021 12:08:01

**Monster beschrijving: OM1**

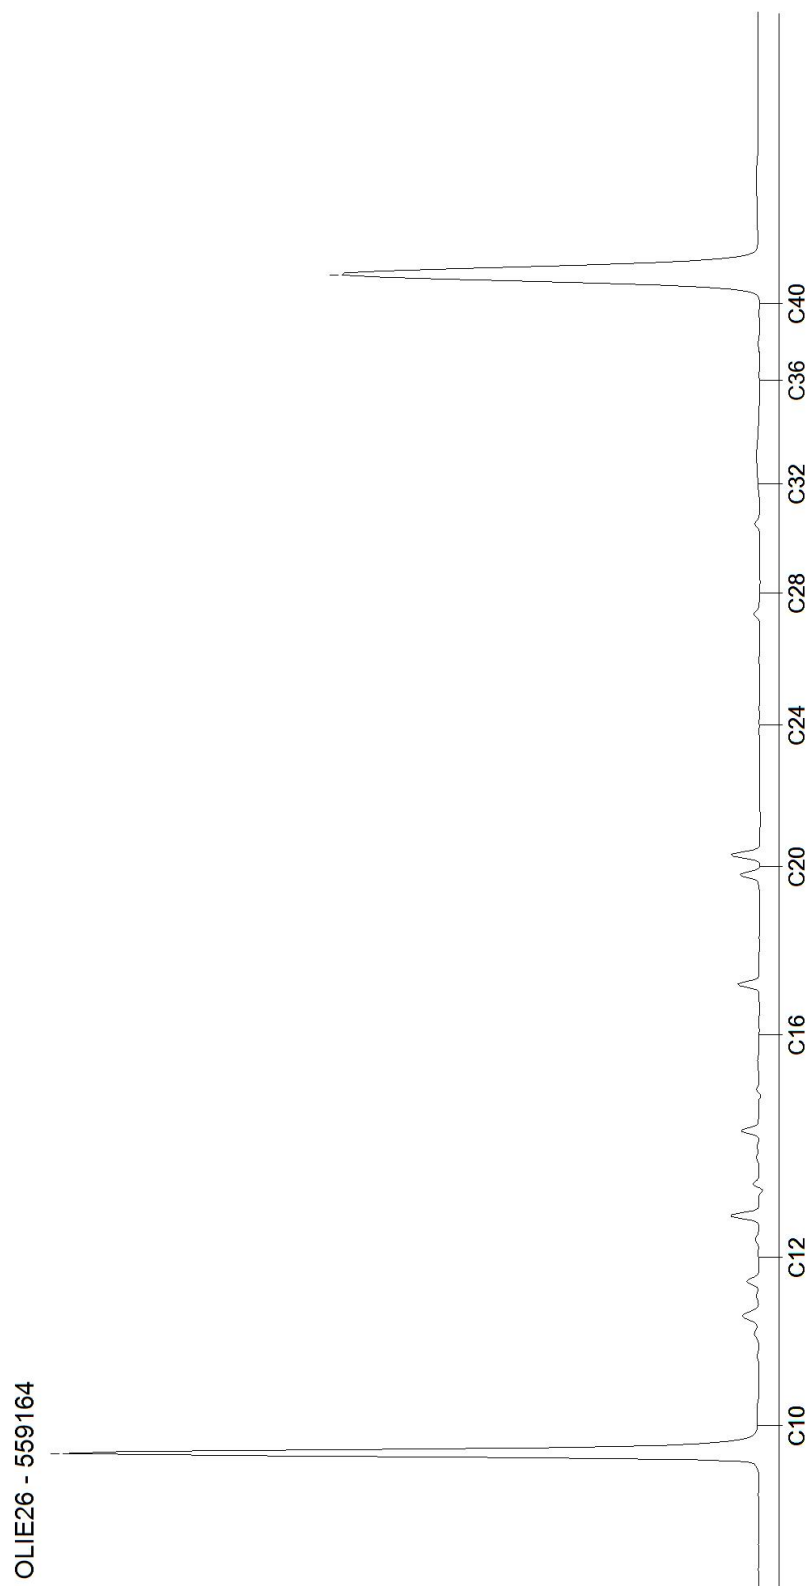
CHROMATOGRAM for Order No. 1057251, Analysis No. 559164, created at 24.06.2021 12:33:41

**Monster beschrijving: Pb1wm1**
