## Verkennd Bodemonderzoek

Project: 2021-216

Locatie: Hallerhoek 4 en 5 te Den Ham

Datum: 22 oktober 2021

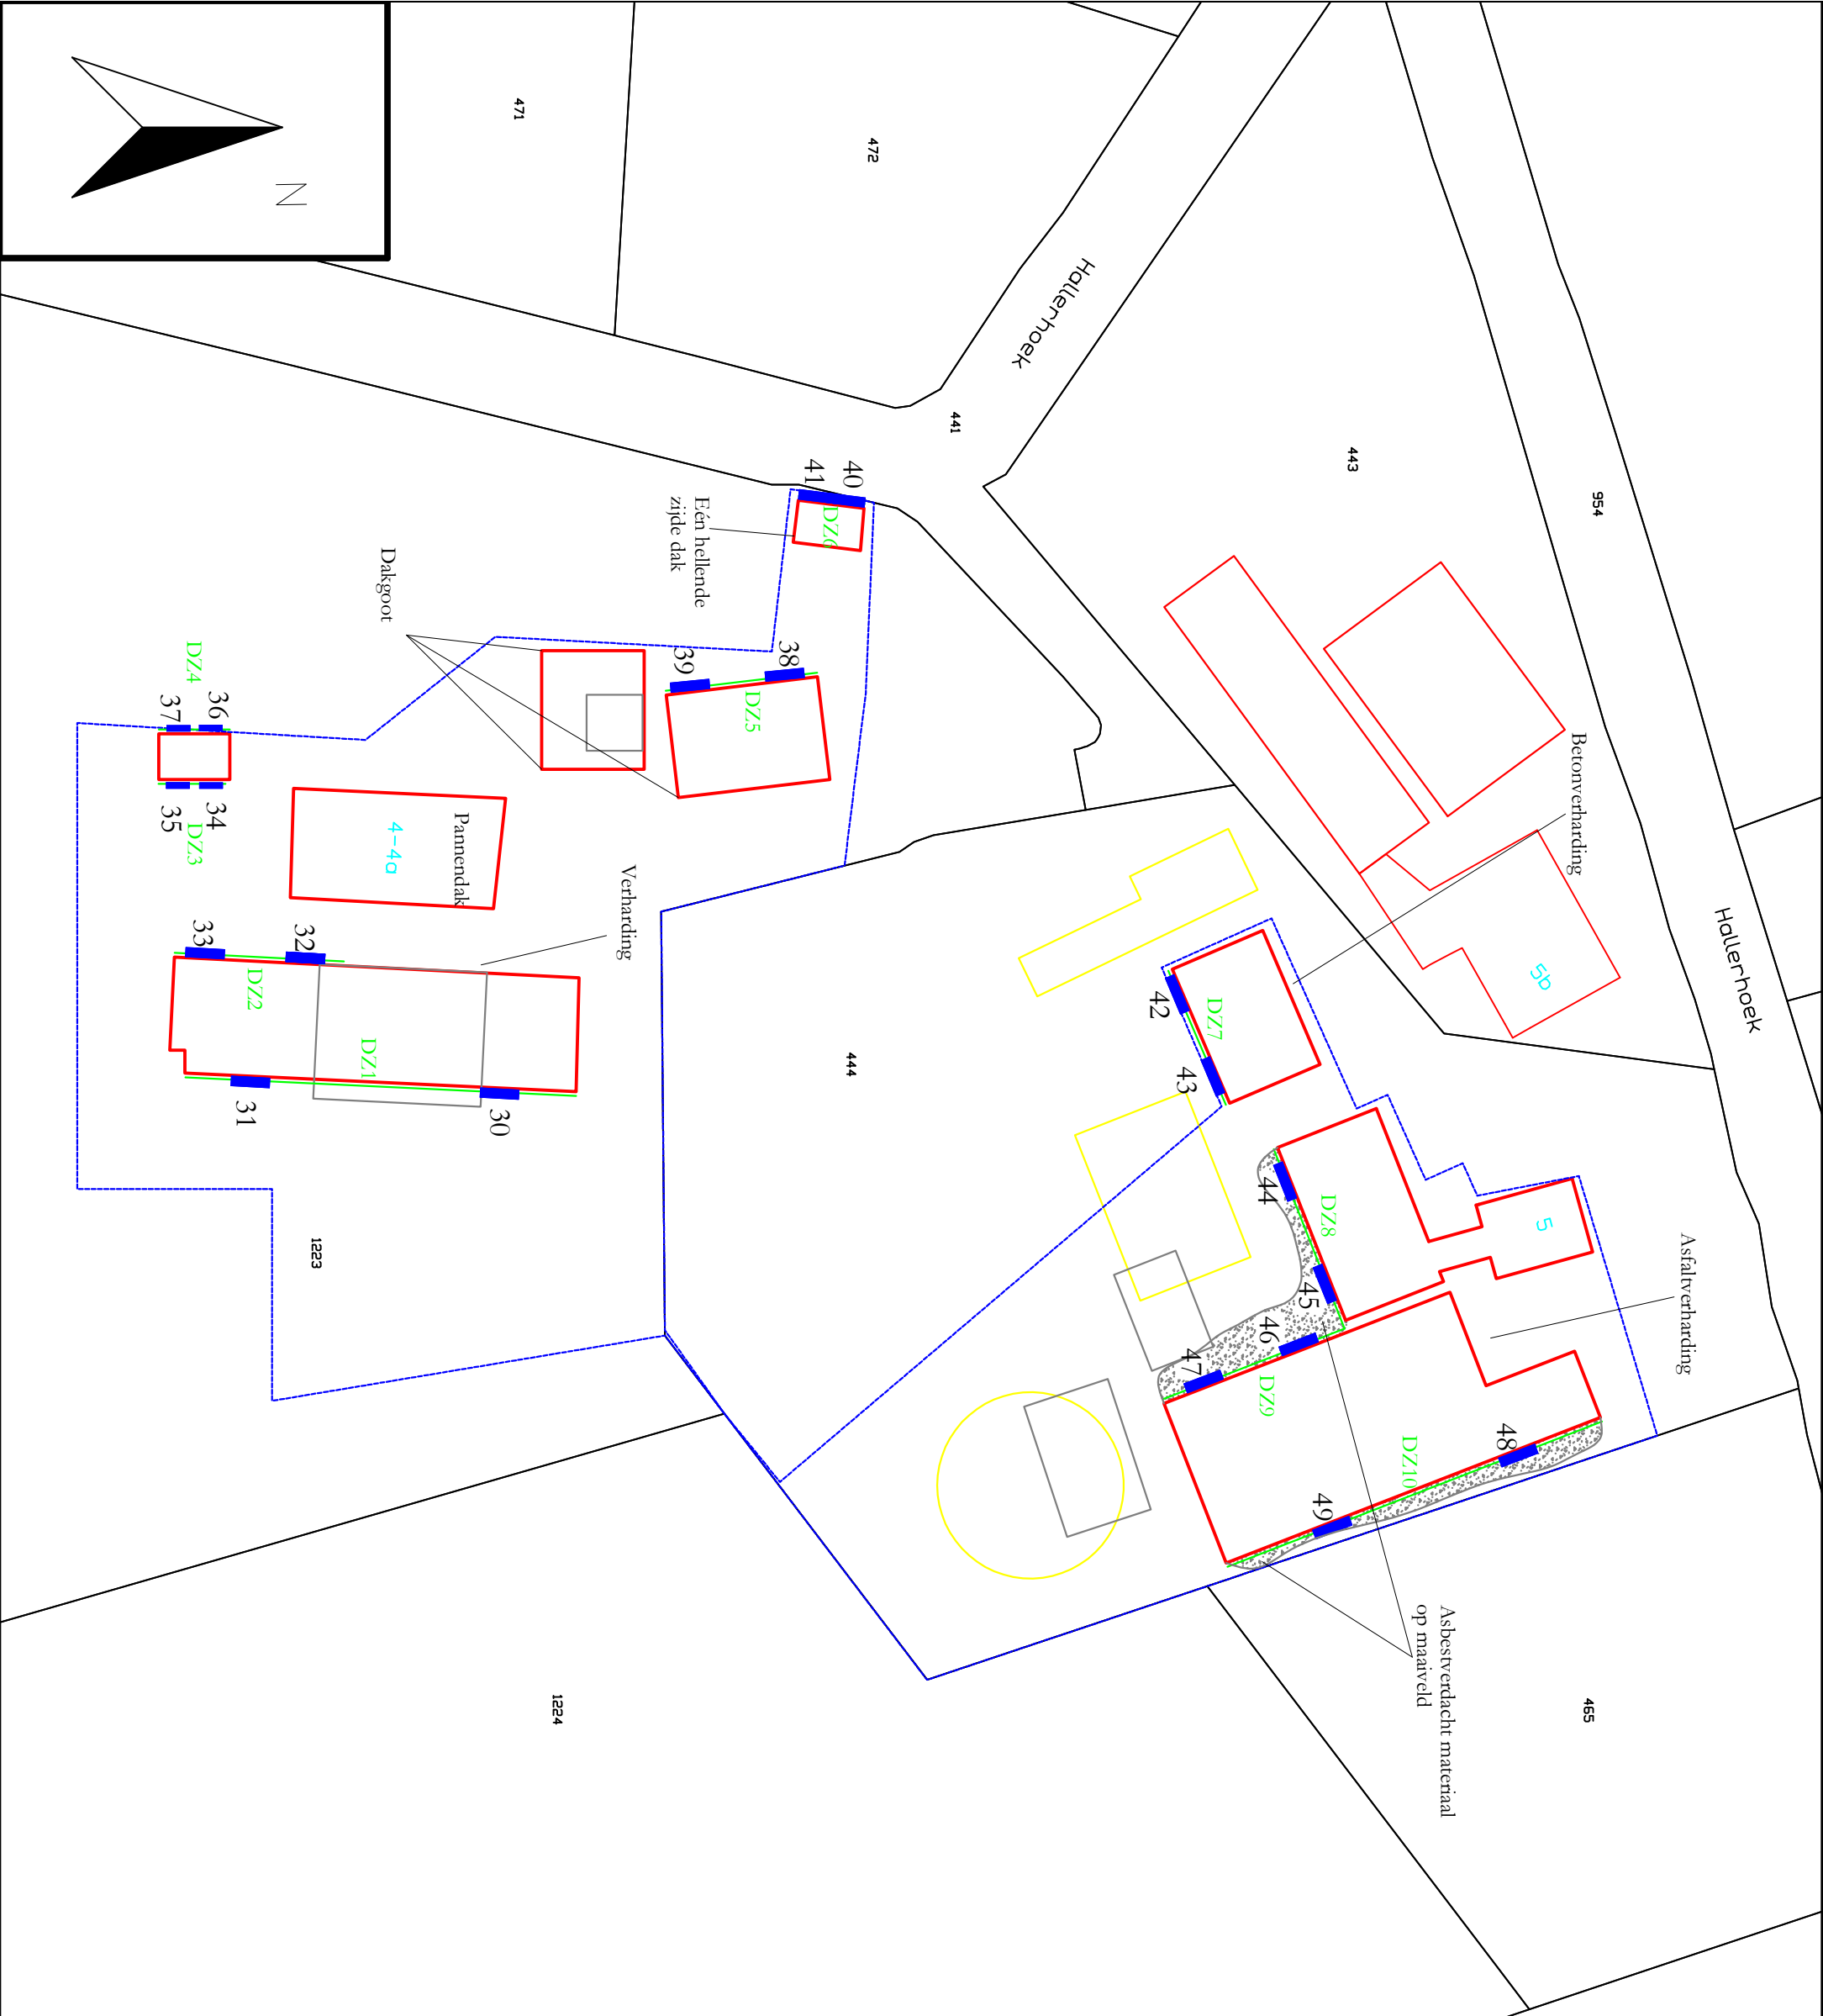
Overzichtstekening boorpunten

Ter plaatse van de oostelijke schuren bij nummer 5 is rondom de schuren en woning asbestverdacht materiaal op het maaiveld aangetroffen, ter plaatse van de druppelzones (zie bijlage III).

De veldwerkzaamheden zijn uitgevoerd op 4 en 5 oktober 2021 (plaatsing peilbuizen en monsternamen grond), en 15 oktober 2021 (monsternamen grondwater). De positie van de boorlocaties zijn weergegeven in bijlage III.

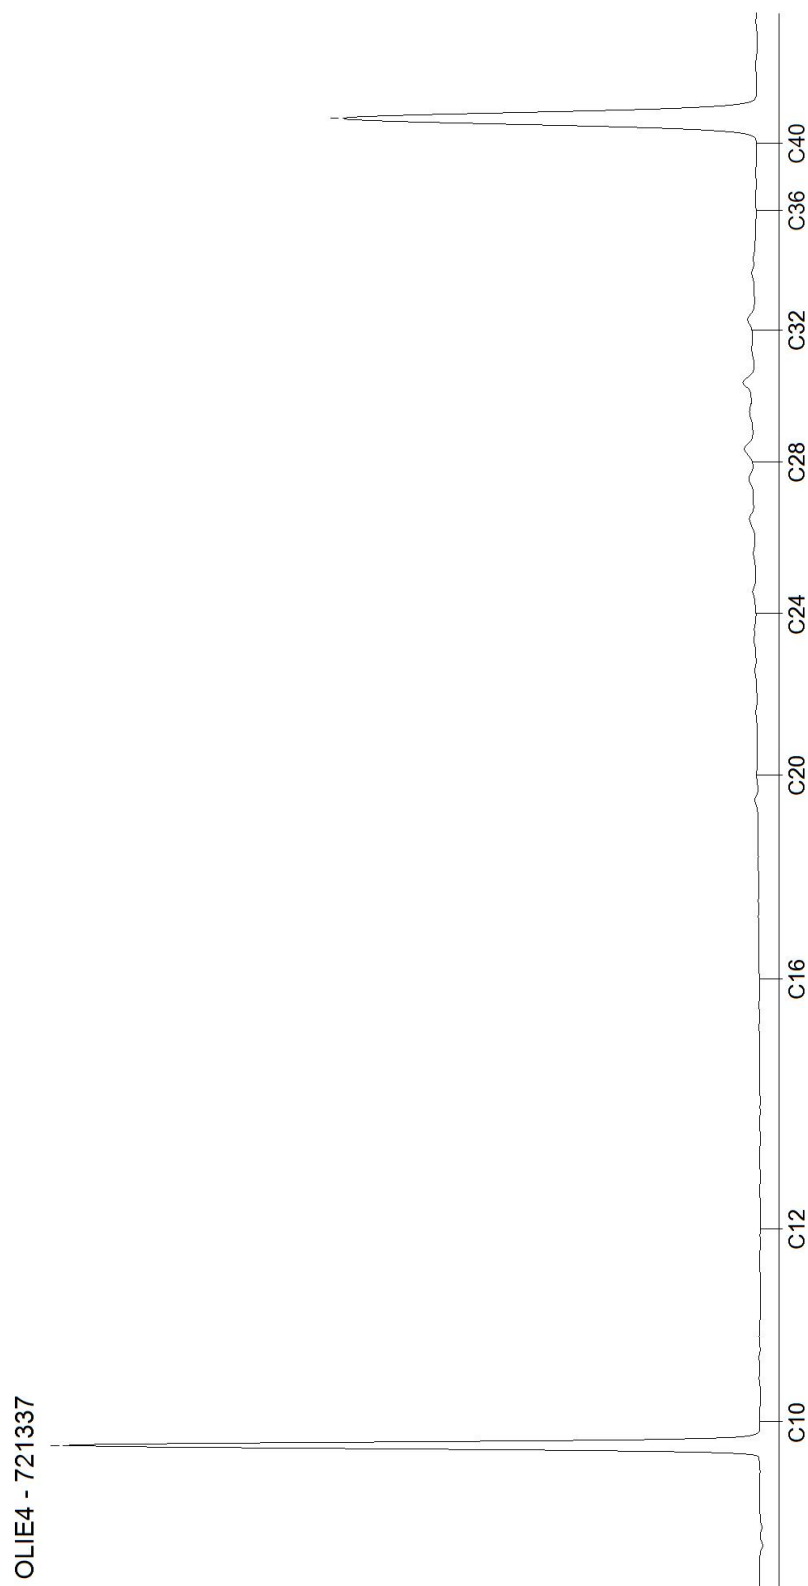
**Monster beschrijving: BM1**

CHROMATOGRAM for Order No. 1087278, Analysis No. 721337, created at 07.10.2021 12:44:51

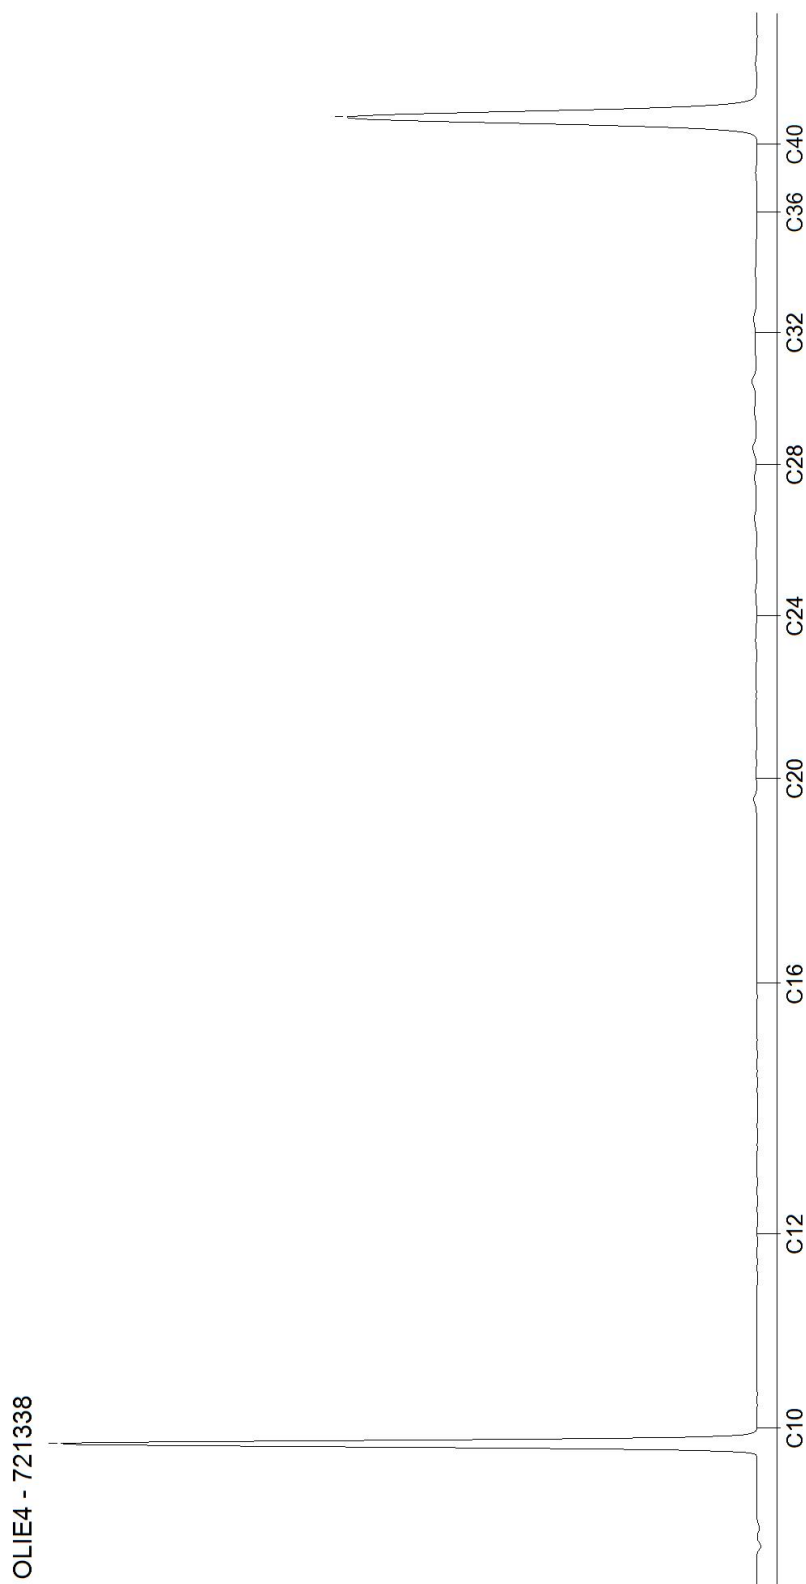
**Monster beschrijving: BM2**

CHROMATOGRAM for Order No. 1087278, Analysis No. 721338, created at 08.10.2021 06:30:52

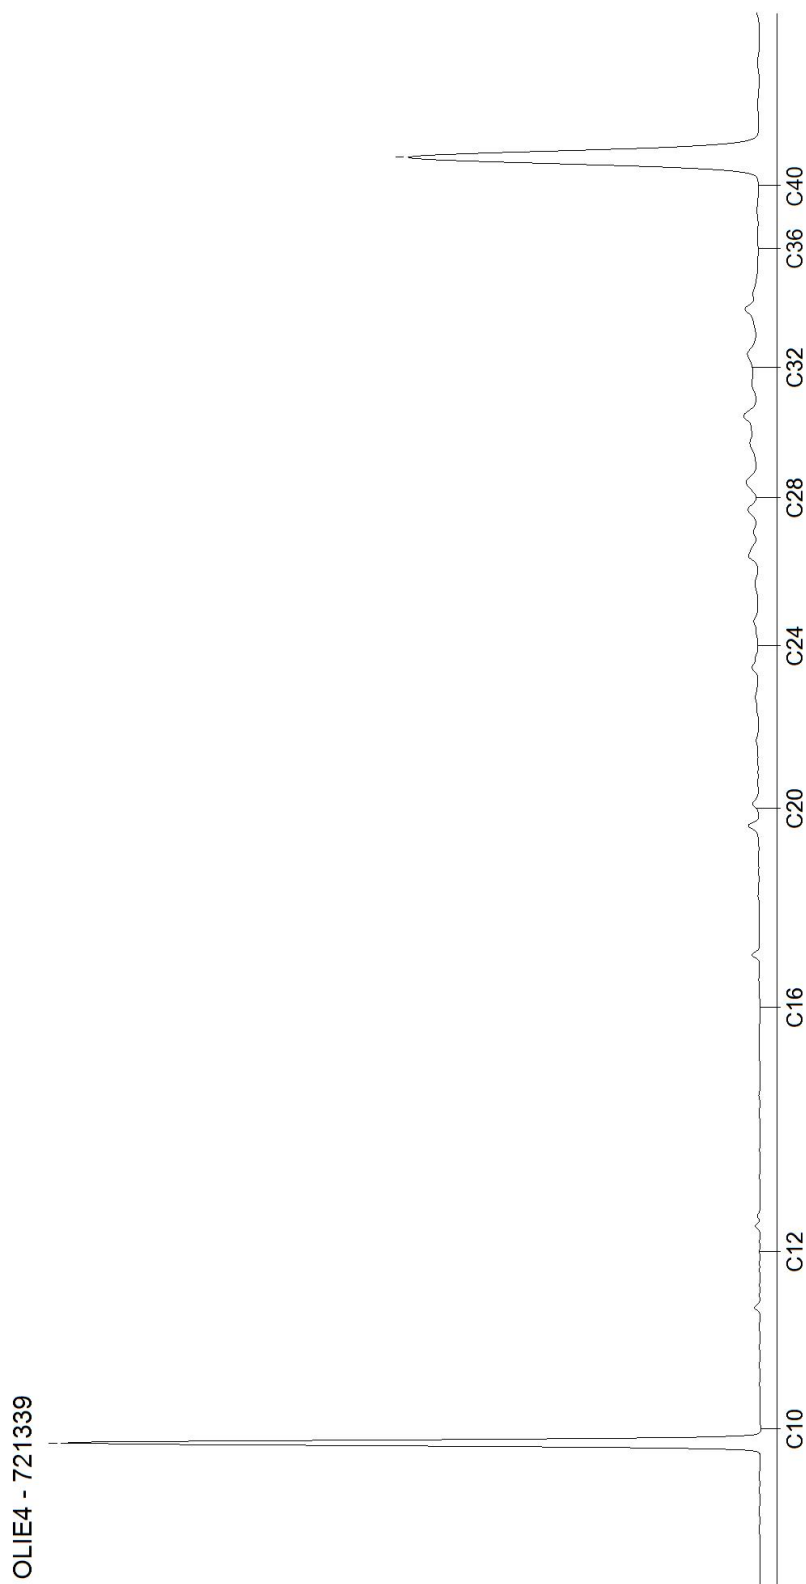
**Monster beschrijving: BM3**

CHROMATOGRAM for Order No. 1087278, Analysis No. 721339, created at 08.10.2021 06:30:52

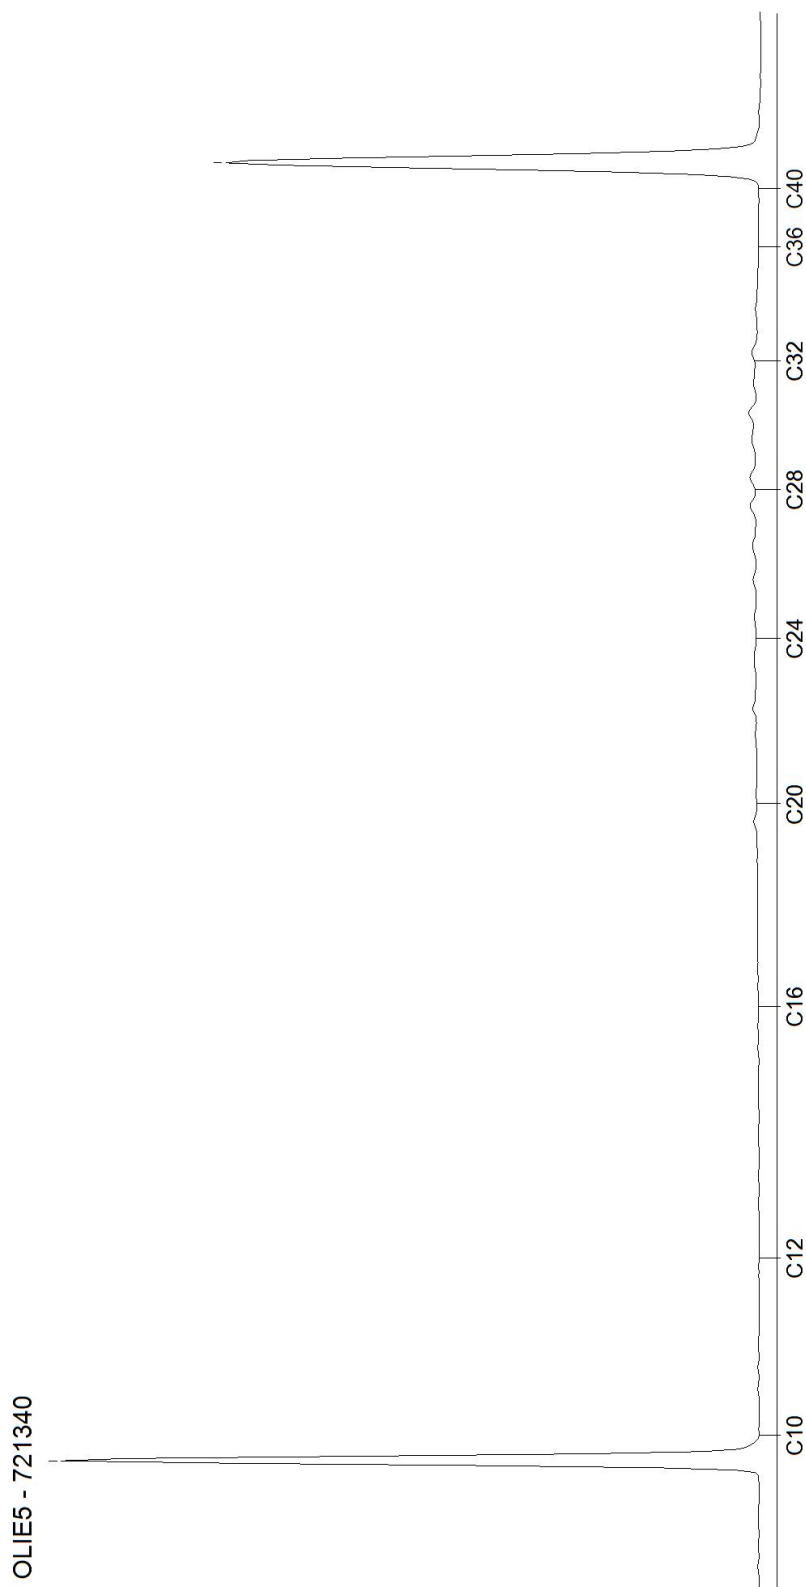
**Monster beschrijving: BM4**

CHROMATOGRAM for Order No. 1087278, Analysis No. 721340, created at 07.10.2021 13:52:00

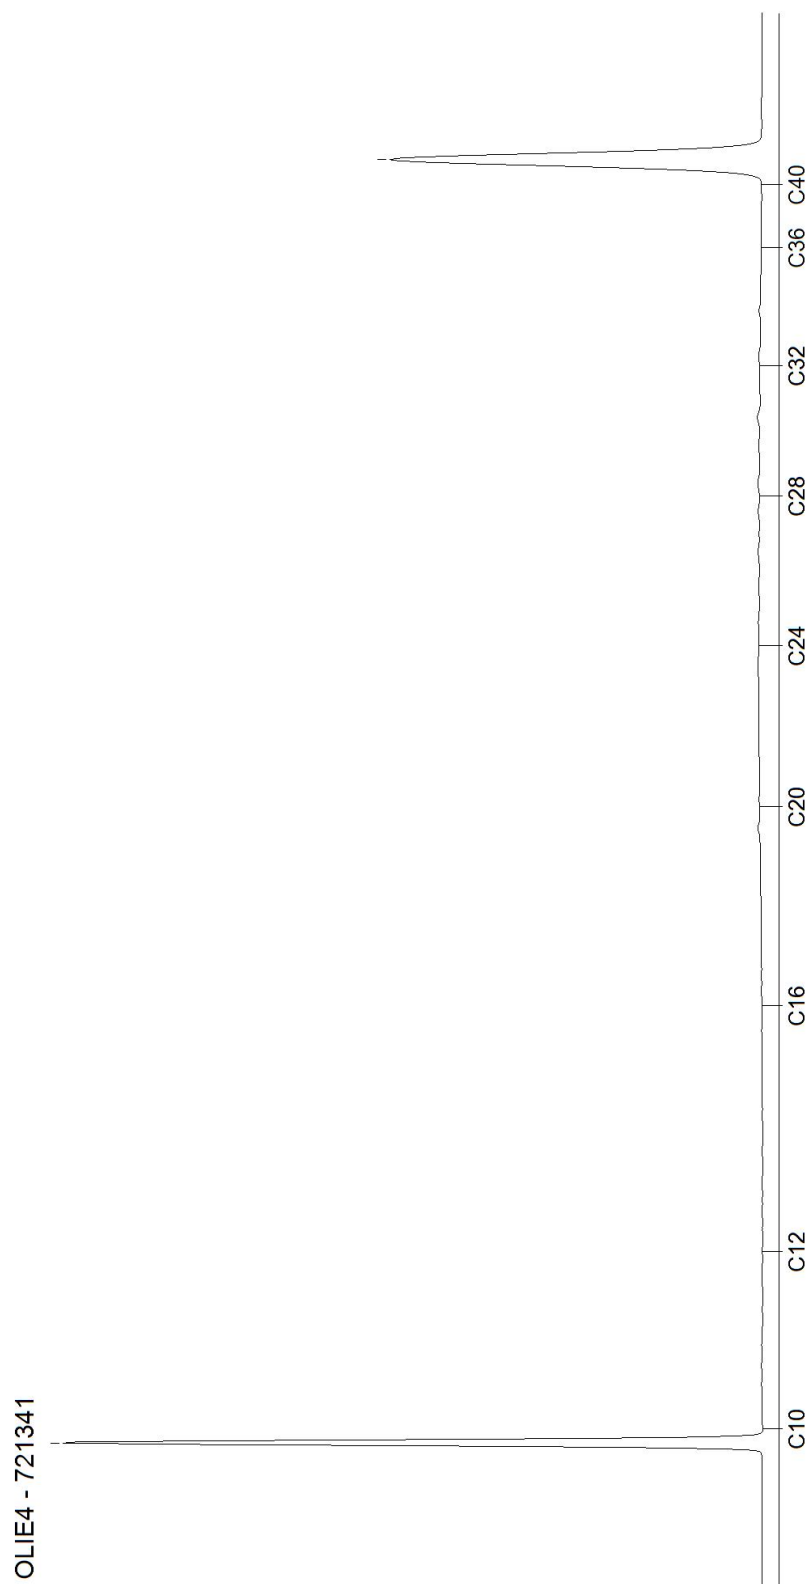
**Monster beschrijving: BM5 dieseltank 1**

CHROMATOGRAM for Order No. 1087278, Analysis No. 721341, created at 08.10.2021 06:30:52

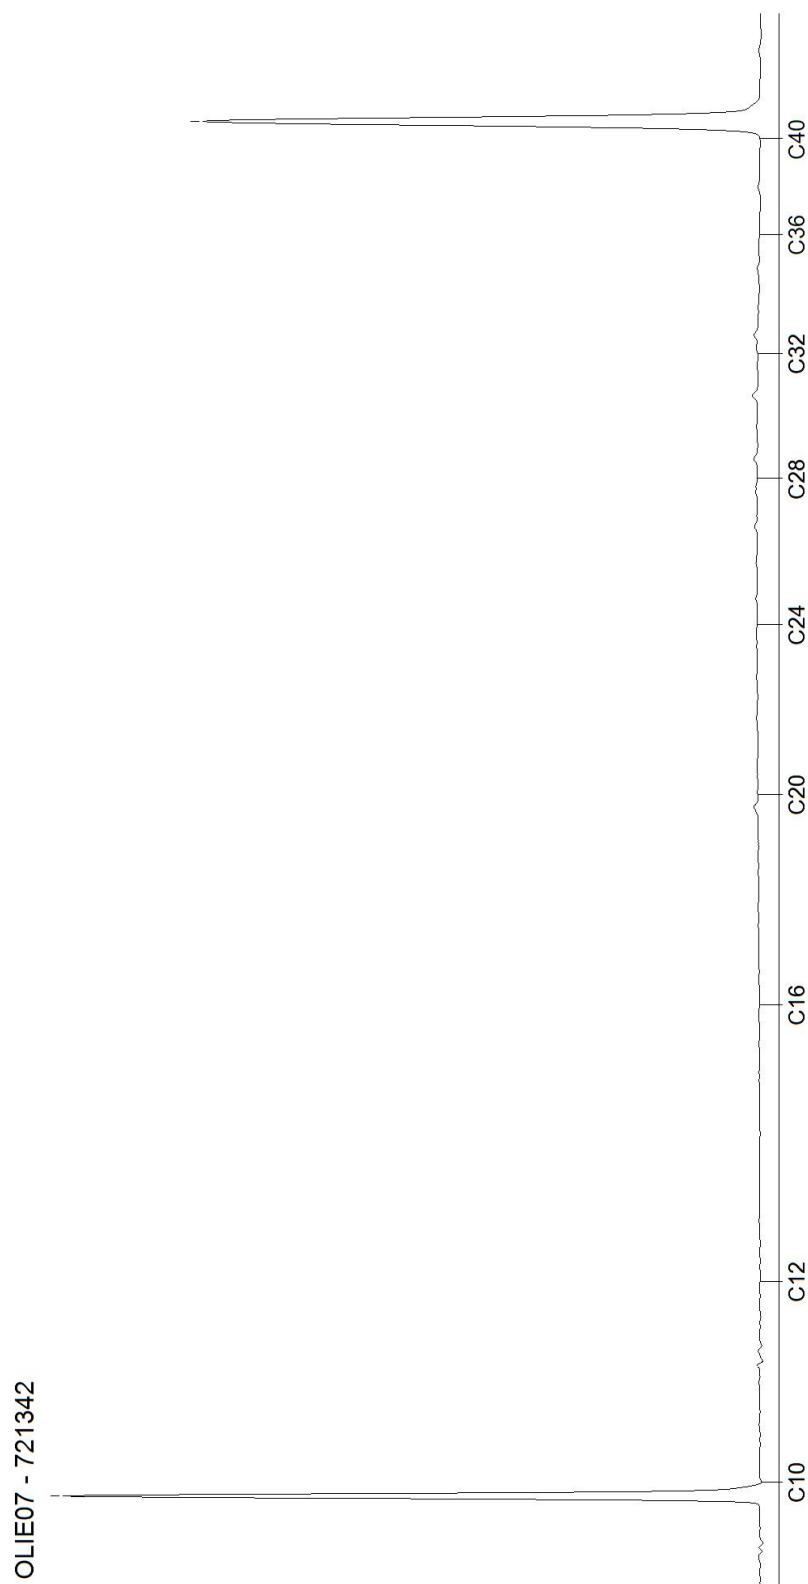
**Monster beschrijving: BM6 dieseltank 2**

CHROMATOGRAM for Order No. 1087278, Analysis No. 721342, created at 08.10.2021 06:37:45

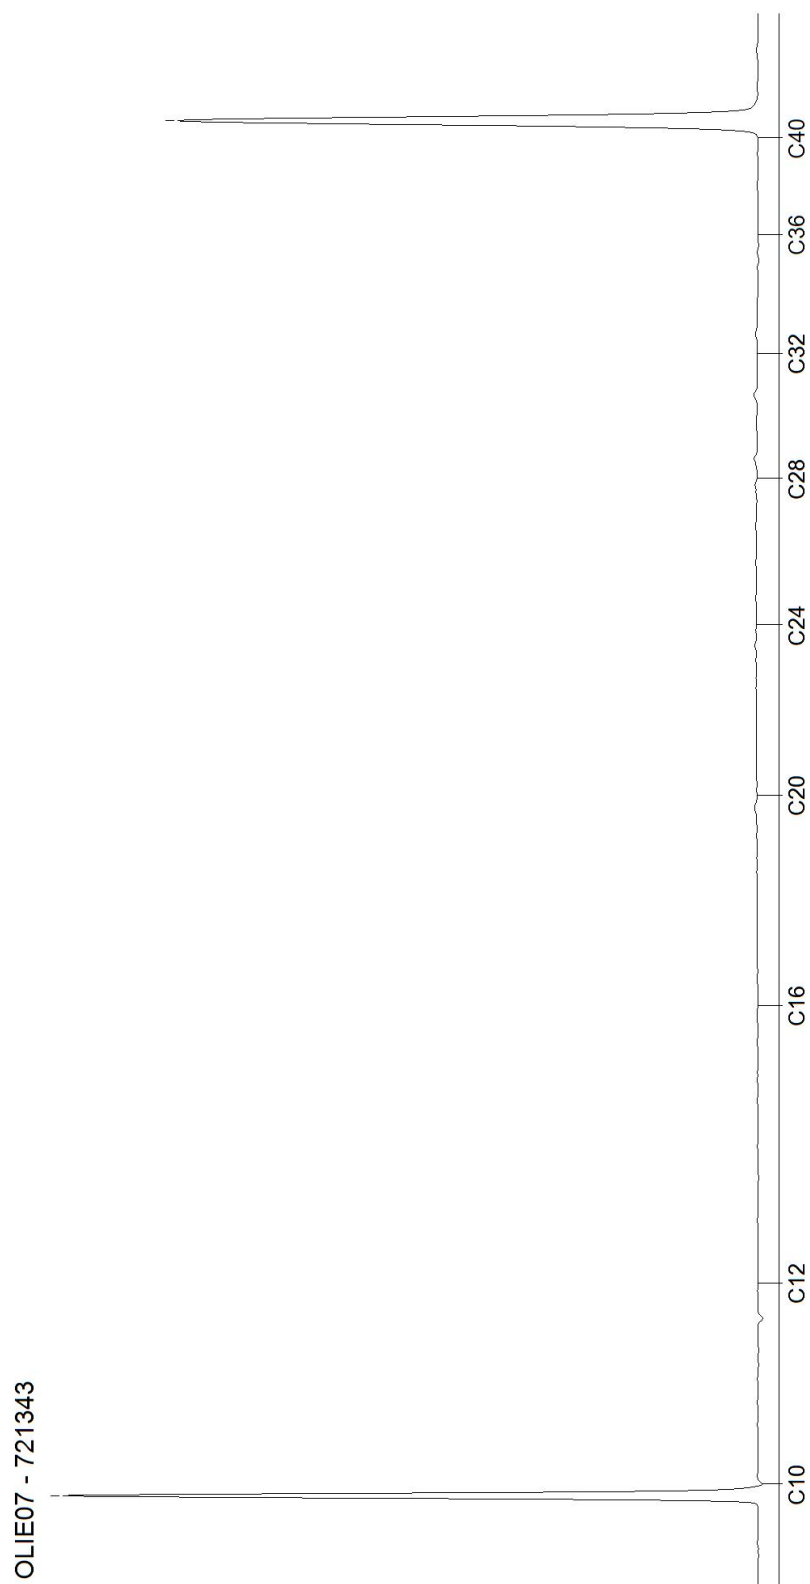
**Monster beschrijving: OM1**

CHROMATOGRAM for Order No. 1087278, Analysis No. 721343, created at 08.10.2021 06:37:45

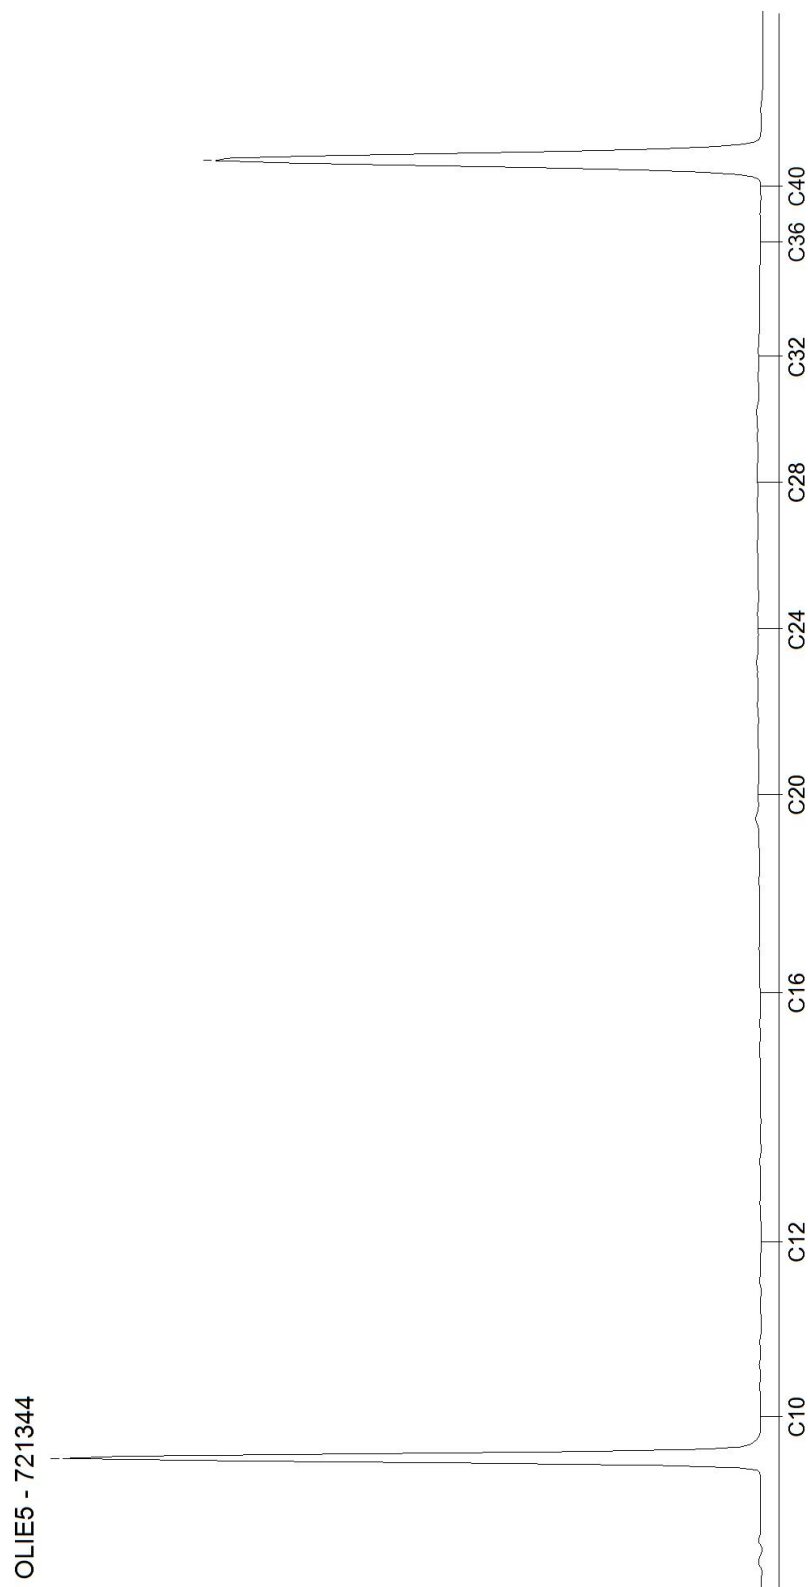
**Monster beschrijving: OM2**

CHROMATOGRAM for Order No. 1087278, Analysis No. 721344, created at 07.10.2021 13:52:00

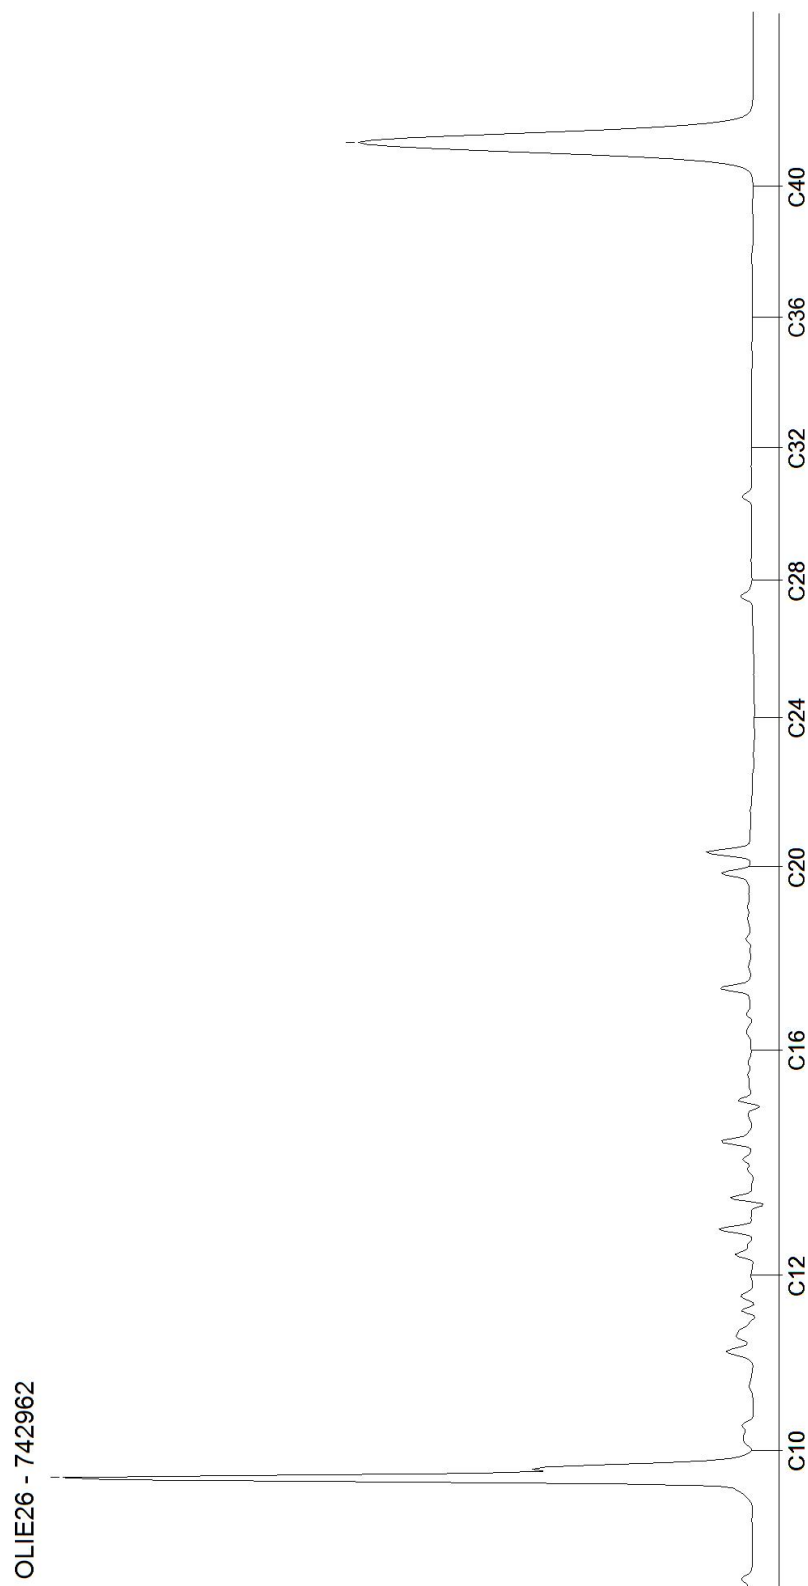
**Monster beschrijving: Pb1wm1**

CHROMATOGRAM for Order No. 1091192, Analysis No. 742962, created at 20.10.2021 12:40:26

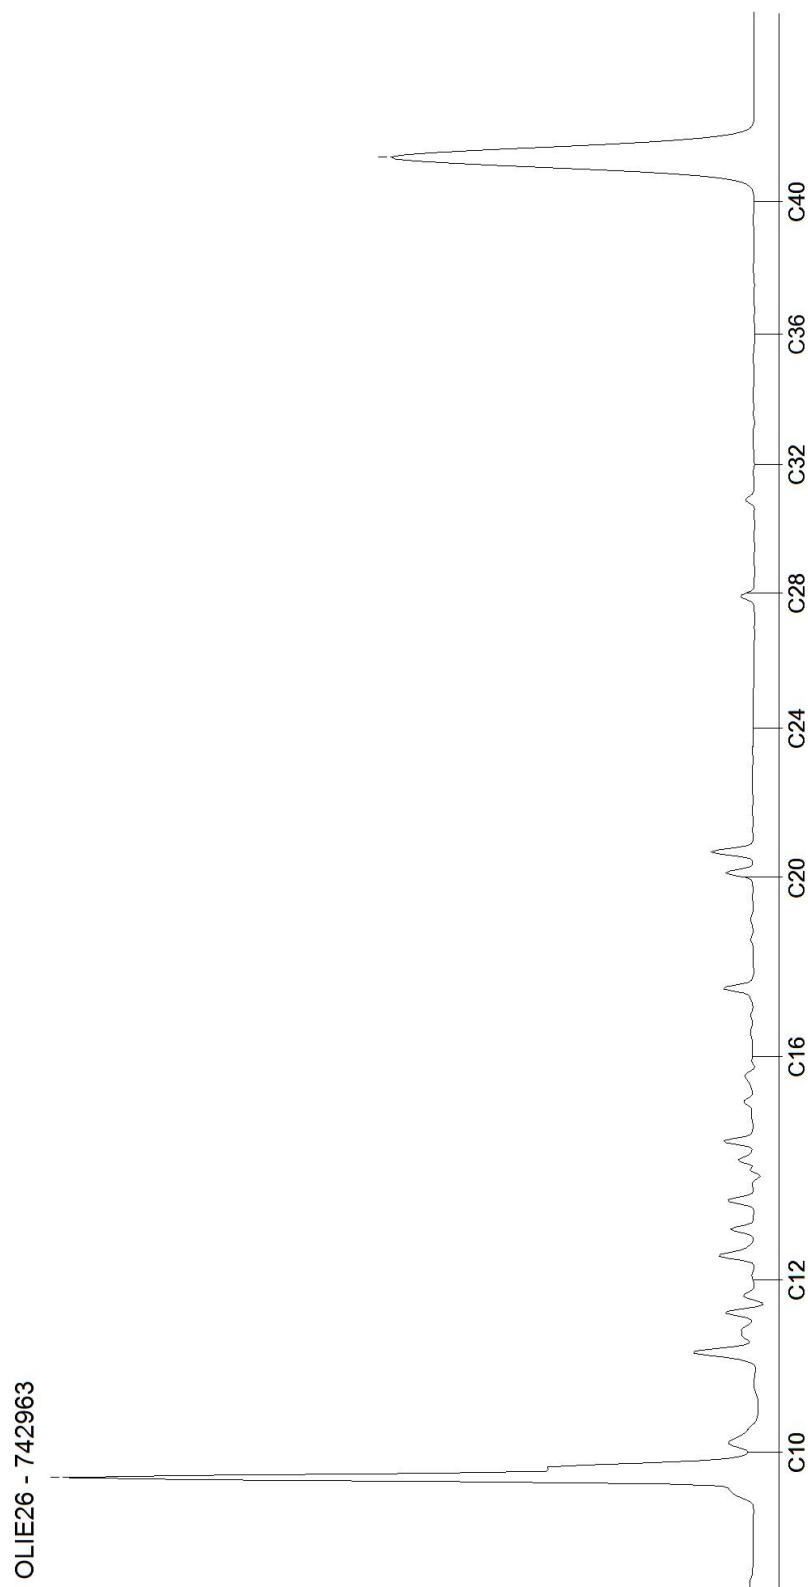
**Monster beschrijving: Pb4wm1**

CHROMATOGRAM for Order No. 1091192, Analysis No. 742963, created at 19.10.2021 10:42:37

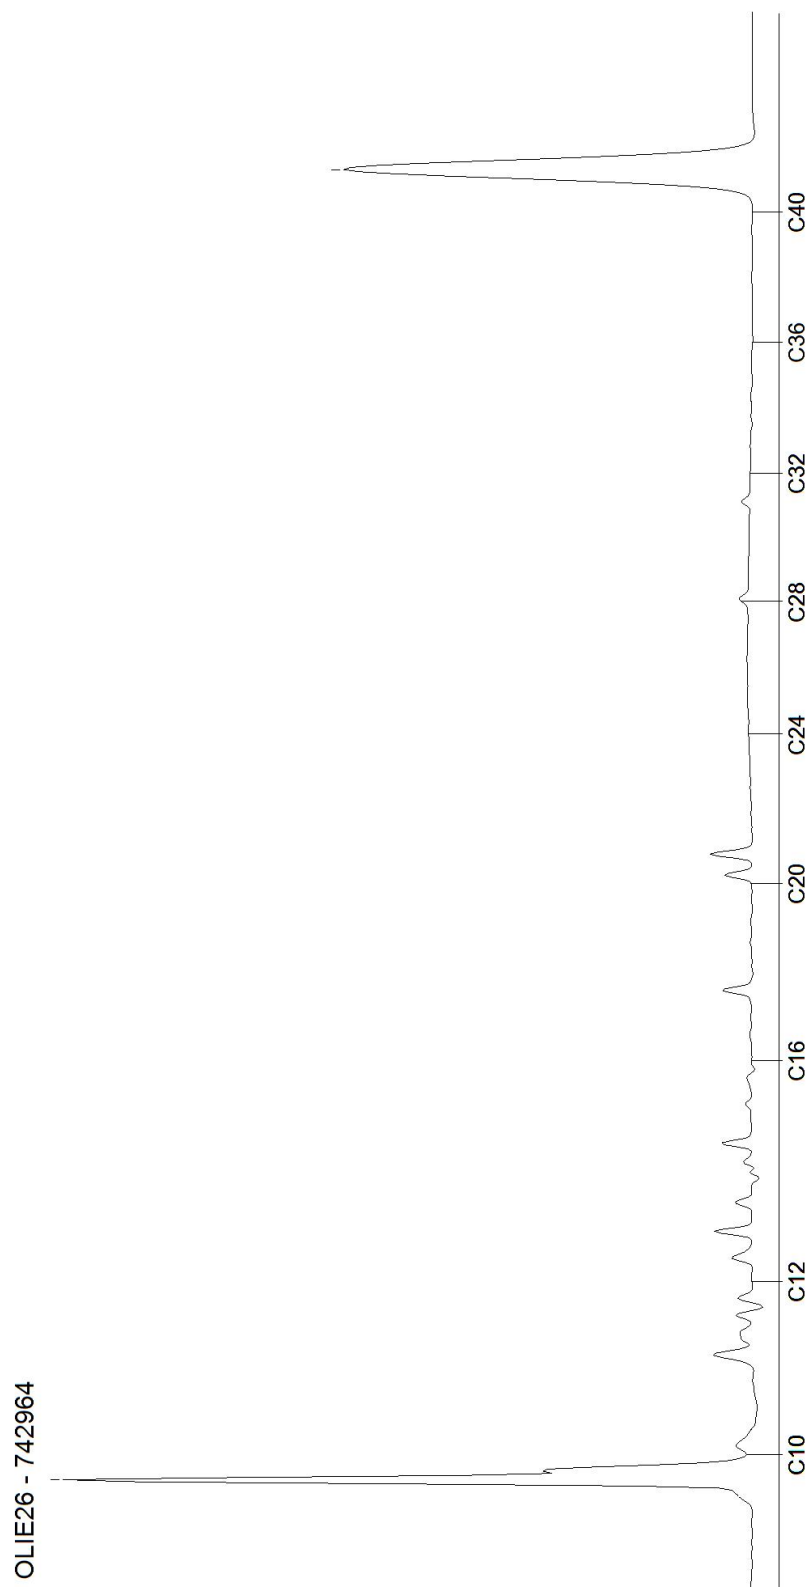
**Monster beschrijving: Pb7wm1**

CHROMATOGRAM for Order No. 1091192, Analysis No. 742964, created at 19.10.2021 10:42:37
