| Onderwerp: | <b>verkennend milieukundig bodemonderzoek volgens<br/>NEN 5740+A1 Weitemansweg nr. 45 te Vriezenveen</b> |
| Projectnummer: | <b>22-M10302</b> |
| Datum: | <b>29 september 2022</b> |

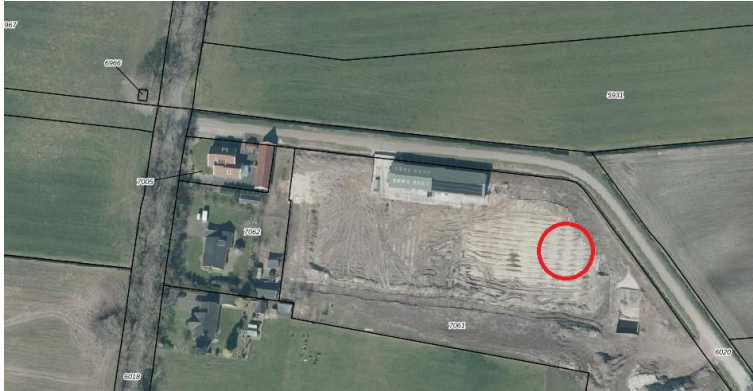
| Algemene omschrijving | <p>De onderzoekslocatie betreft een gedeelte van de locatie gelegen aan de Weitemansweg nr. 45 te Vriezenveen (zie figuur 1).</p> <p><i>figuur 1: globale ligging onderzoeksgebied</i></p> |

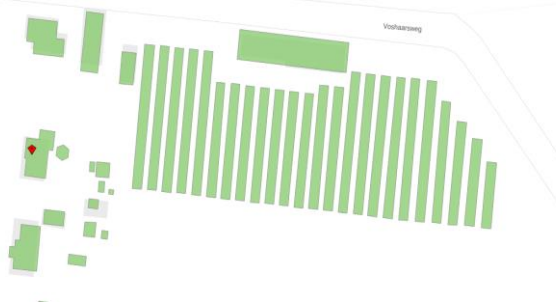
| <b>Aanwezigheid asbest</b> | <p>De onderzoekslocatie is thans onbebouwd.</p> <p>Op het naastgelegen erf bevinden zich een woning en twee bijgebouwen.</p> <p>De daken van de omliggende gebouwen en de afgebroken sheds zijn/waren niet verdacht voor asbest (zie figuur 2).</p> |

| | <p><i>figuur 2: asbestdakenkaart provincie Overijssel</i></p> <p>Er is geen informatie bekend omtrent de evt. aanwezigheid van asbest in de bodem t.p.v. het plangebied.<br/>Er bestaat altijd de mogelijkheid dat asbest (afval/puin) ed. is begraven. Op voorhand is hiervan geen informatie bekend.</p> |

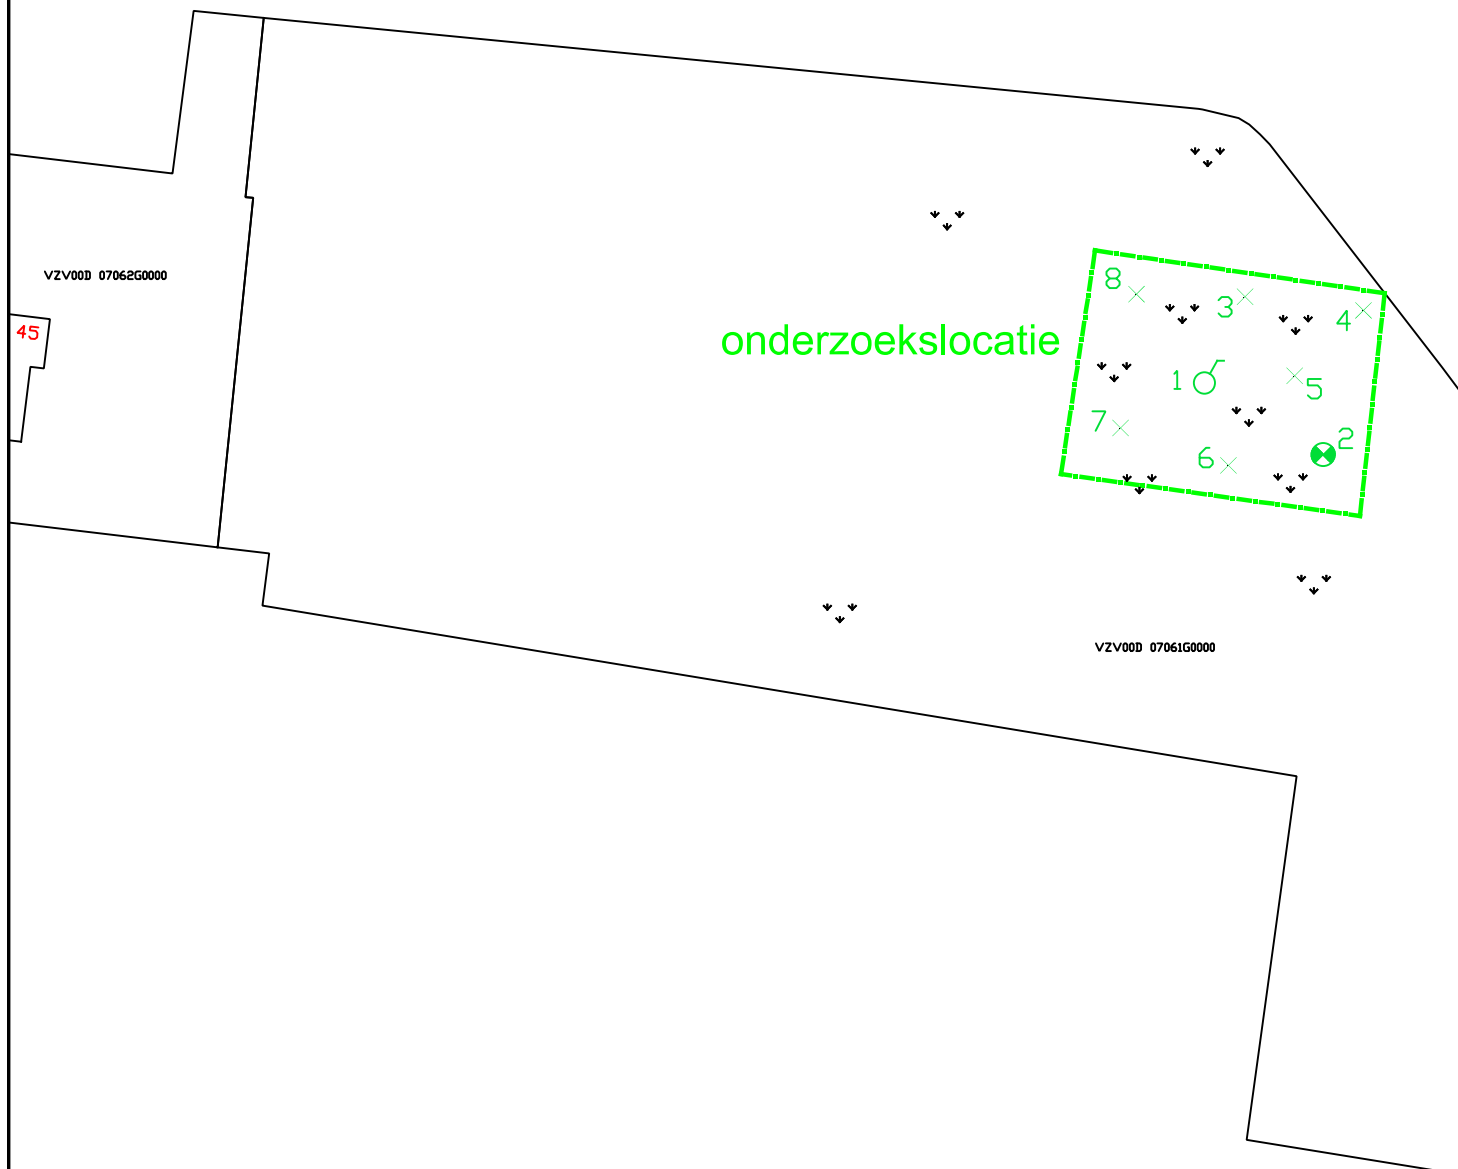
## BIJLAGE 2 ONDERZOEKSLOCATIE

G3 = inspectiegat 0.3x0.3 m

Het onderhavige onderzoek, het geografisch besluitvormingsgebied, betreft het onderzochte deel van de locatie zoals weergegeven in bijlage 2.

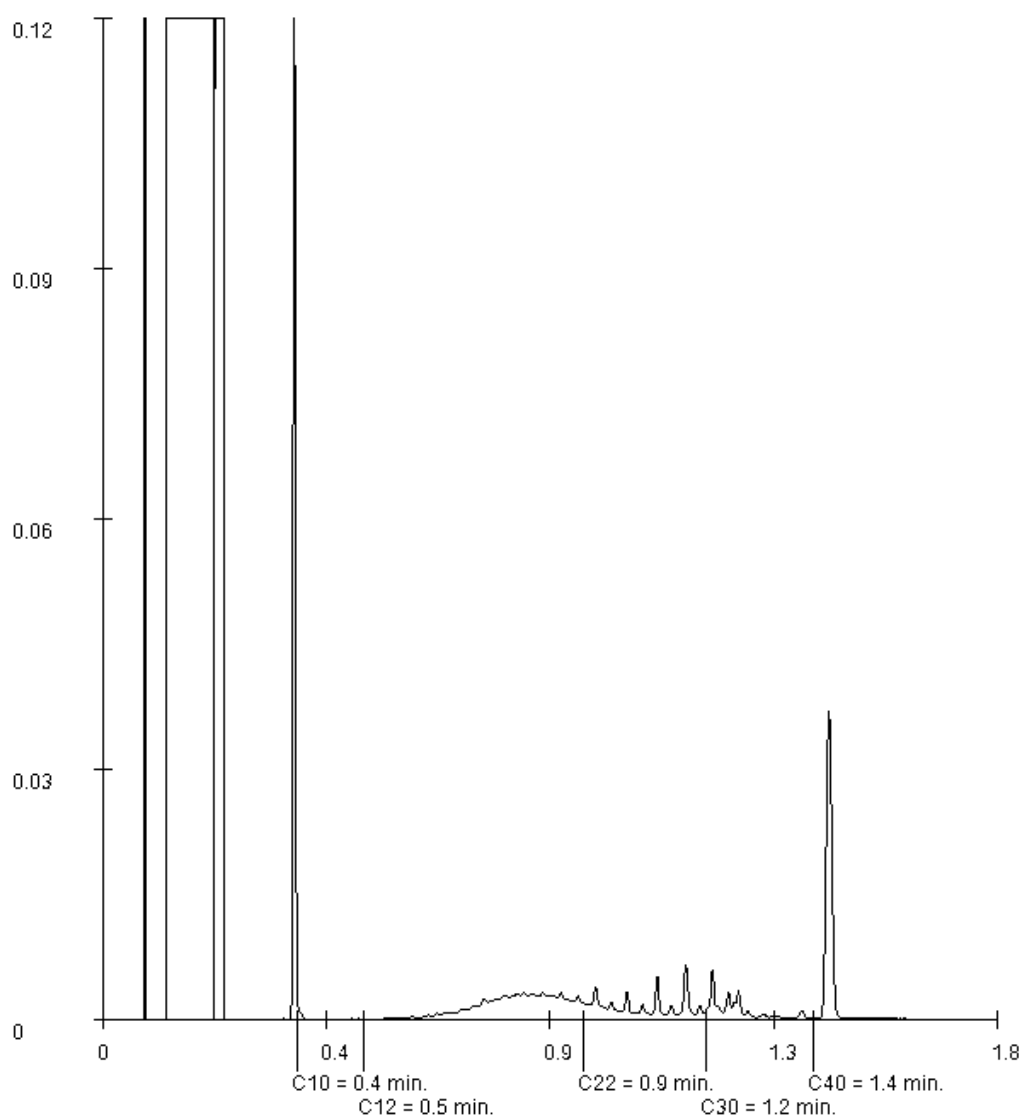
stookolie C10-C36

De C10 en C40 pieken zijn toegevoegd door het laboratorium en worden gebruikt als interne standaard.
