**RAPPORT VERKENNEND BODEMONDERZOEK**  
**conform NEN5740**  
Kanaalweg Zuid 7 - Vriezenveen

*Locatie:*  
Kanaalweg Zuid 7  
7671 GD Vriezenveen

Projectcode: 23007110

Rapportagedatum: 17 februari 2023

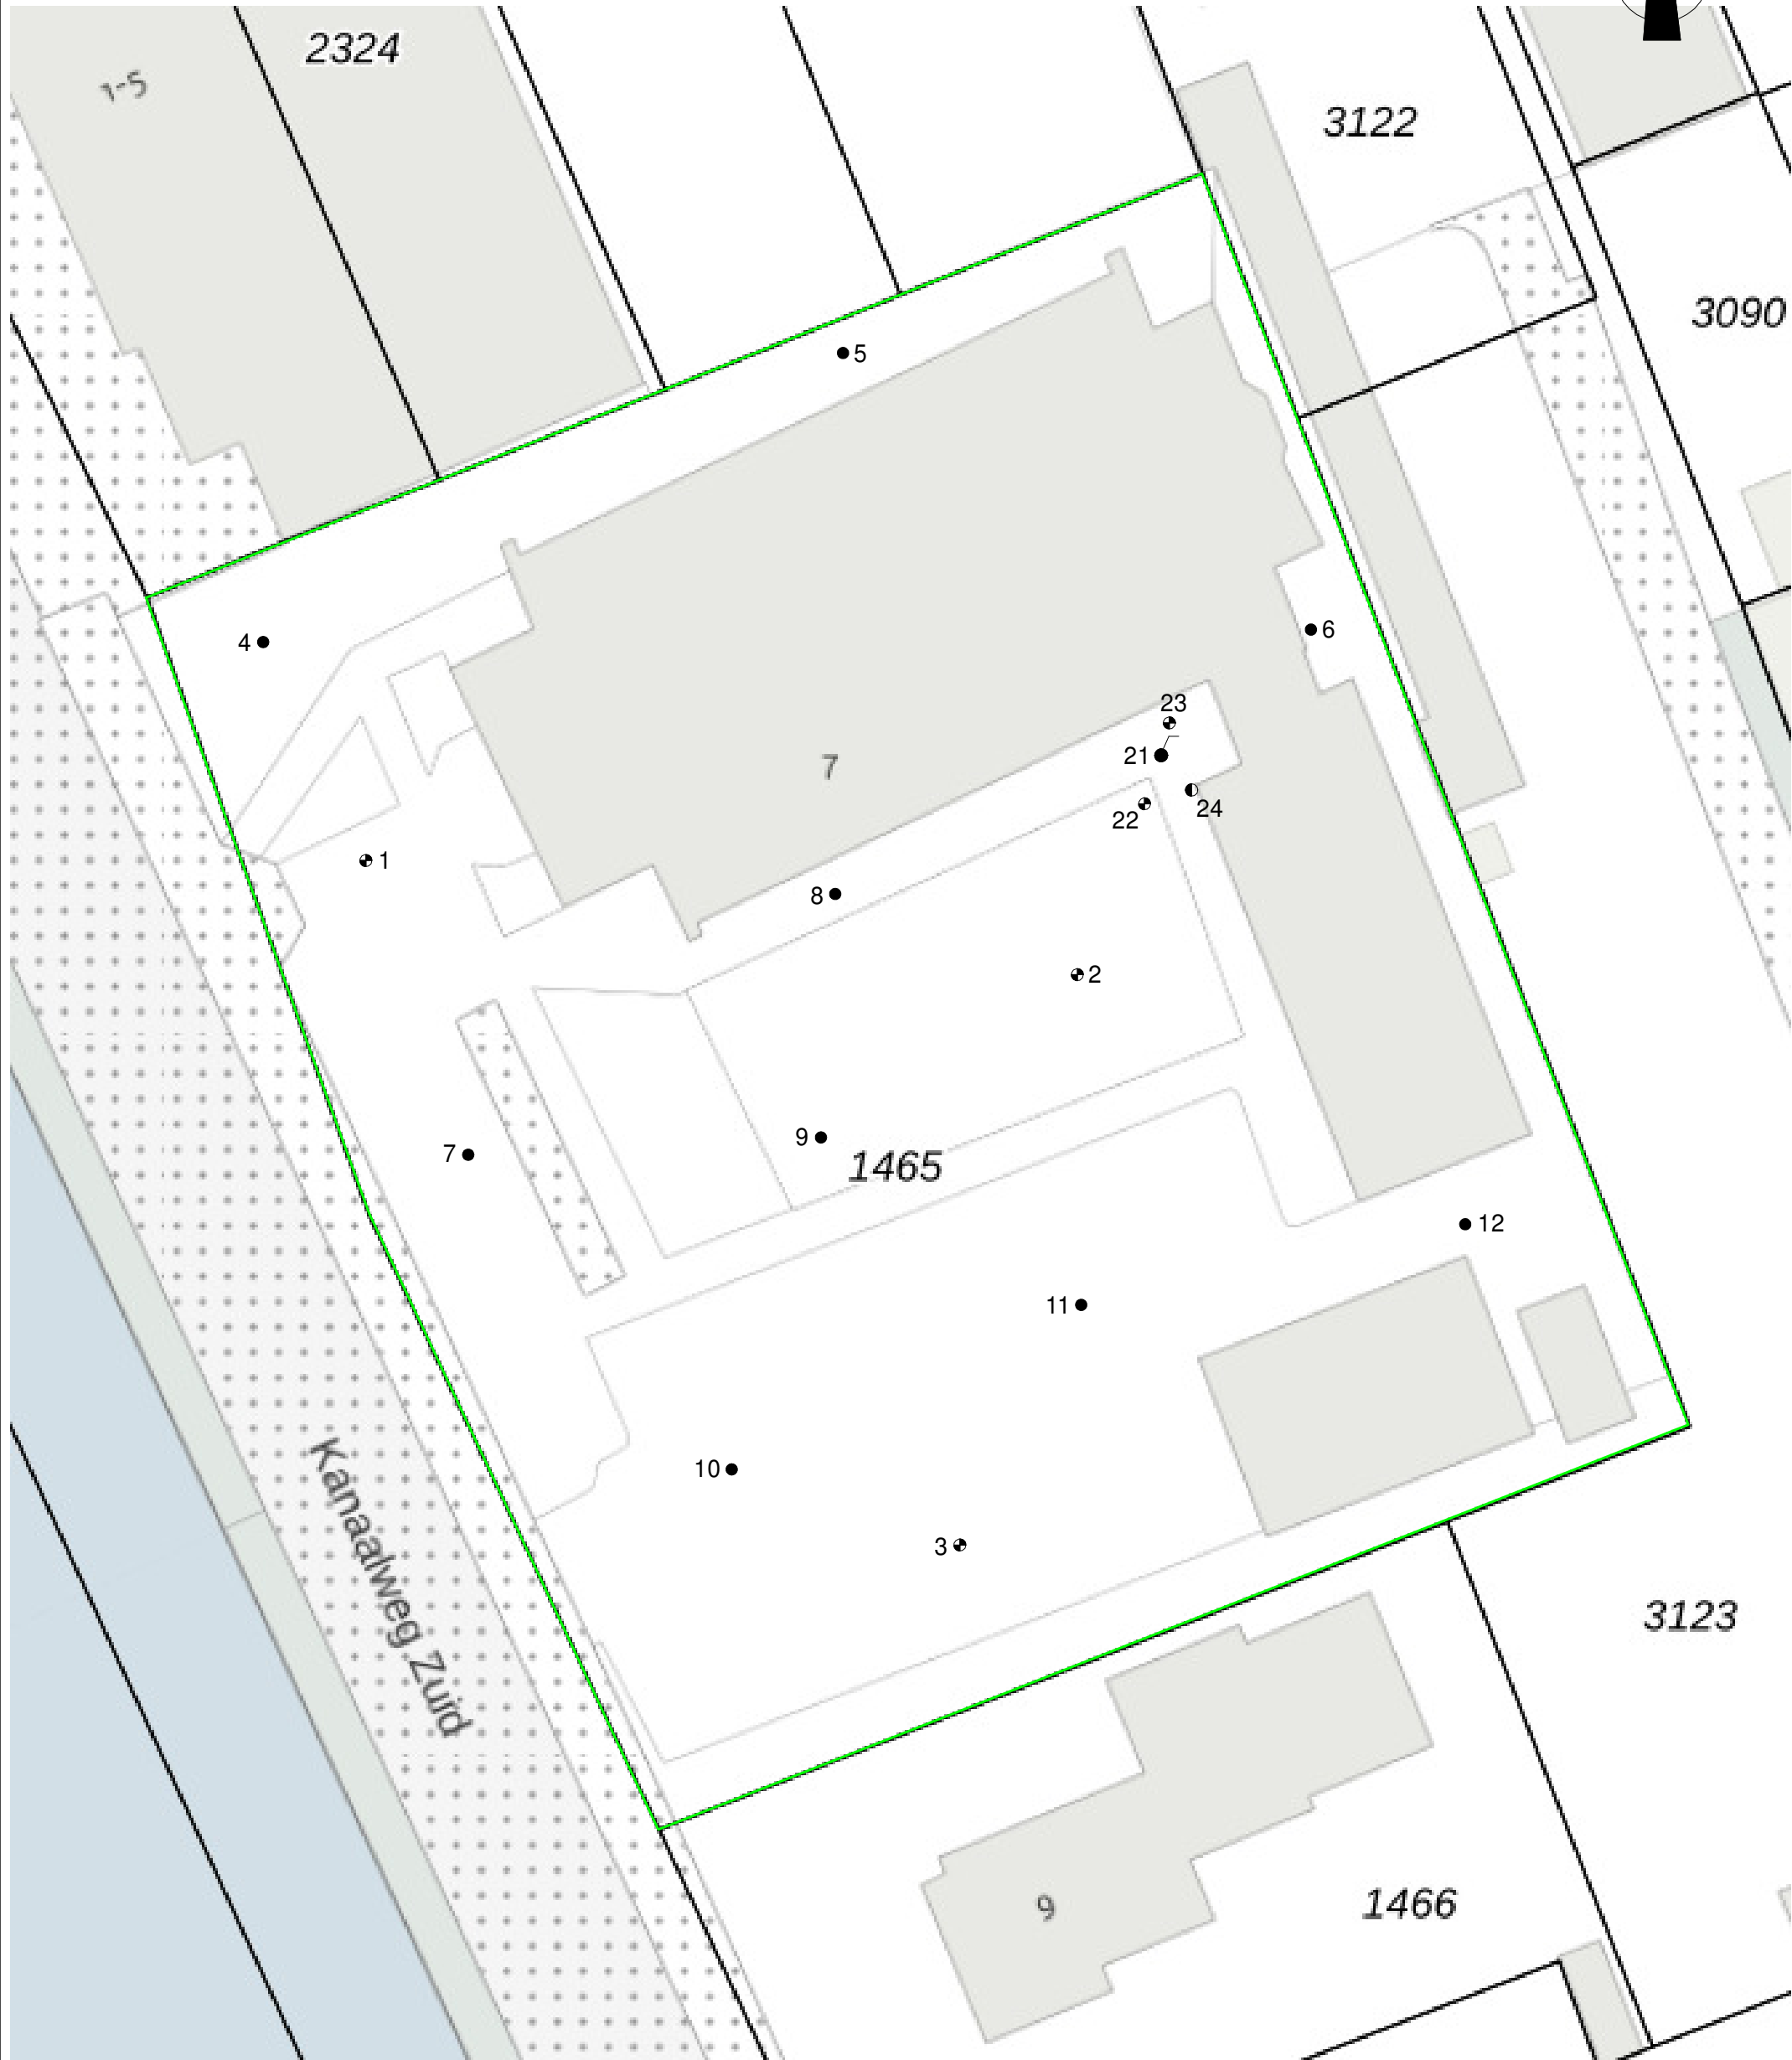
Bijlage I  
Regionale ligging locatie  
Boorplan verkennend bodemonderzoek Kruse Milieu BV, februari 2023

- = Onderzoekslocatie
- = Boring tot 0.5 meter diepte
- = Inspectiegat 30x30x50 cm
- ⦿ = Boring tot 1.0 meter diepte
- ⦿ = Boring tot circa 2.0 meter diepte
- = Peilbuis

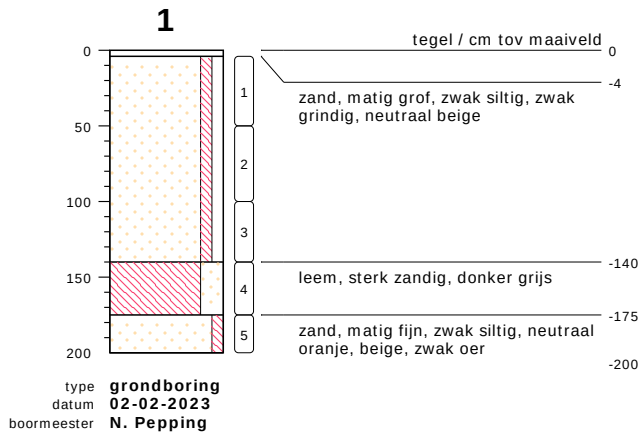
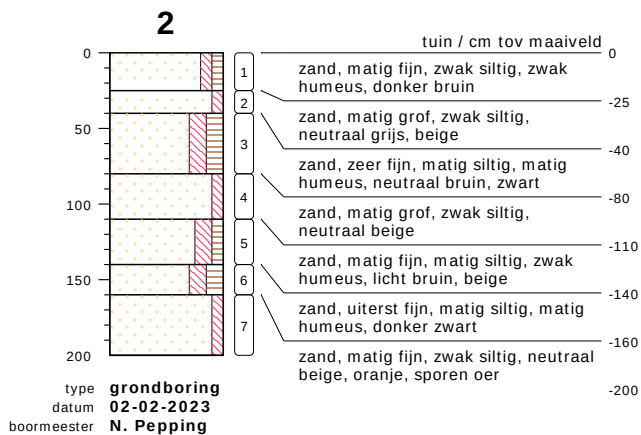
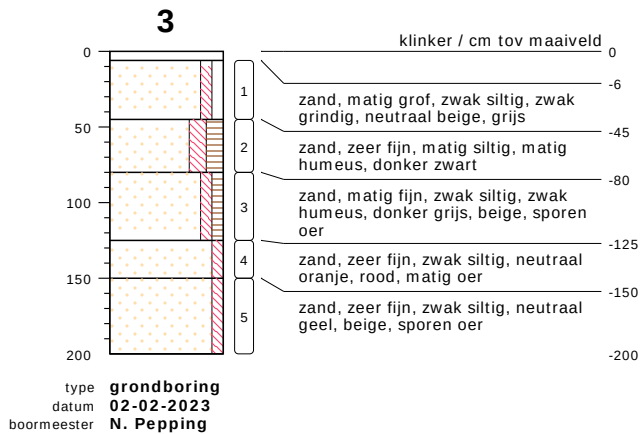
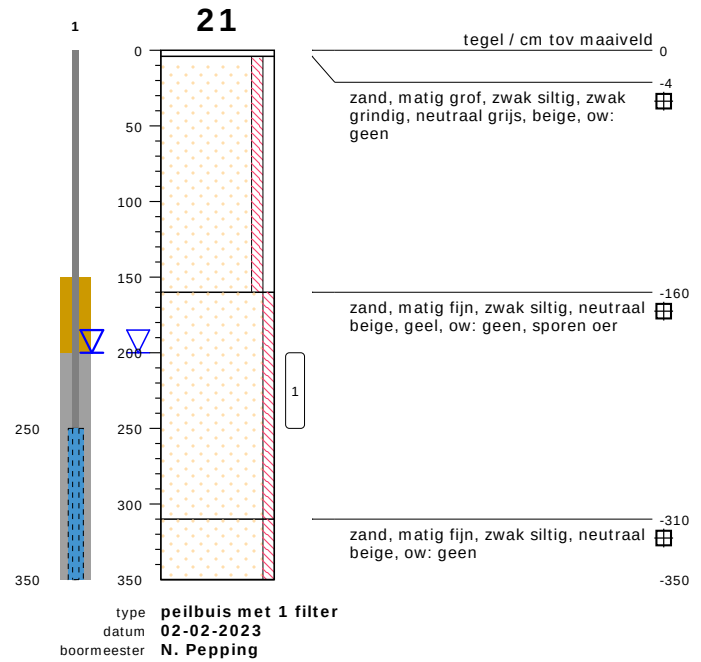
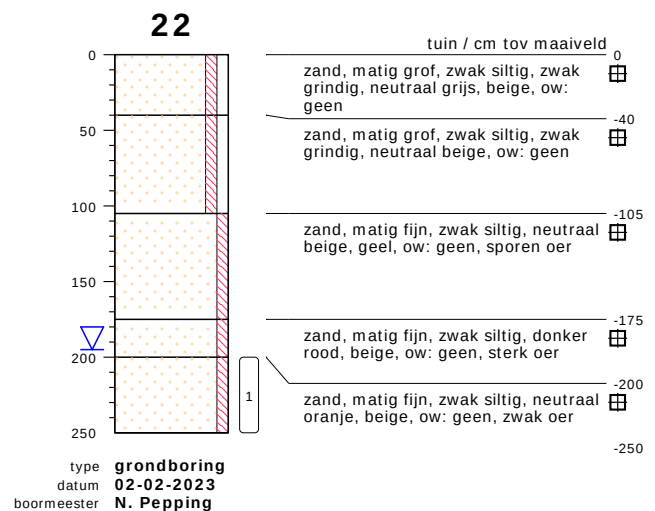
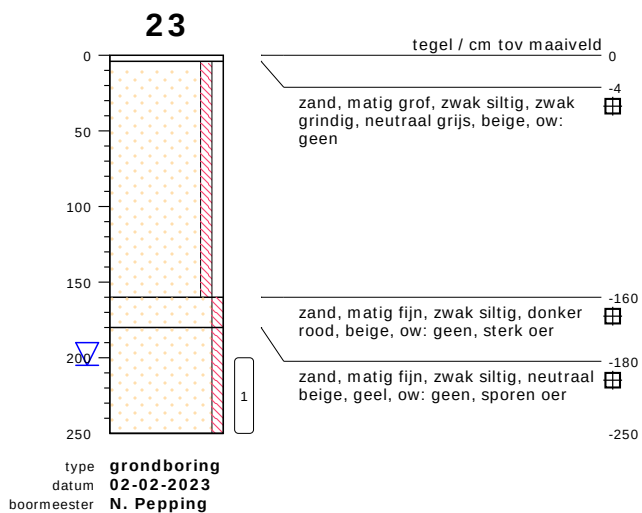
## bodemprofielen schaal 1:50

De bodemopbouw onder de verhardingslagen bestaat globaal uit matig grof, zwak siltig, zwak grindig, zwak humeus zand. Ter plekke van het onverharde deel bestaat de bodemopbouw globaal uit matig fijn, zwak siltig zand.

onderzoek Kanaalweg Zuid 7 - Vriezenveen  
projectcode 23007110  
getekend conform NEN 5104

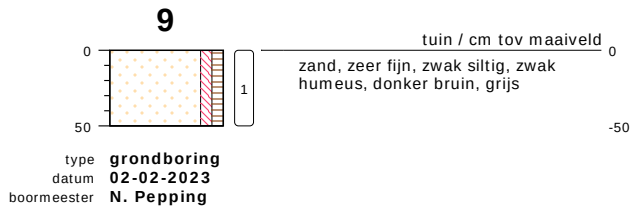
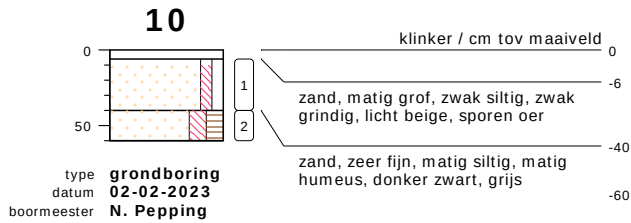
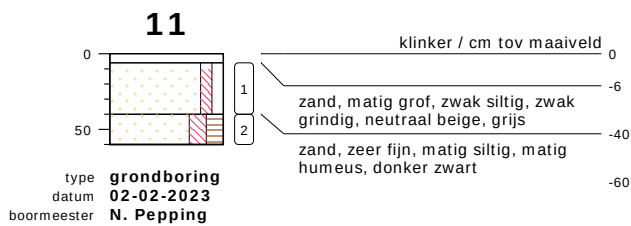
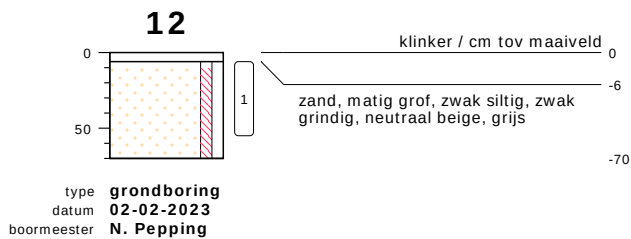
## bodemprofielen schaal 1:50

onderzoek **Kanaalweg Zuid 7 - Vriezenveen**  
projectcode **23007110**  
getekend conform **NEN 5104**

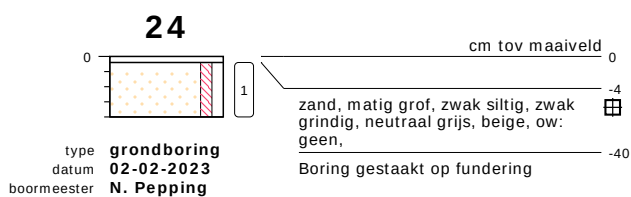
## bodemprofielen schaal 1:50

onderzoek **Kanaalweg Zuid 7 - Vriezenveen**  
projectcode **23007110**  
getekend conform **NEN 5104**

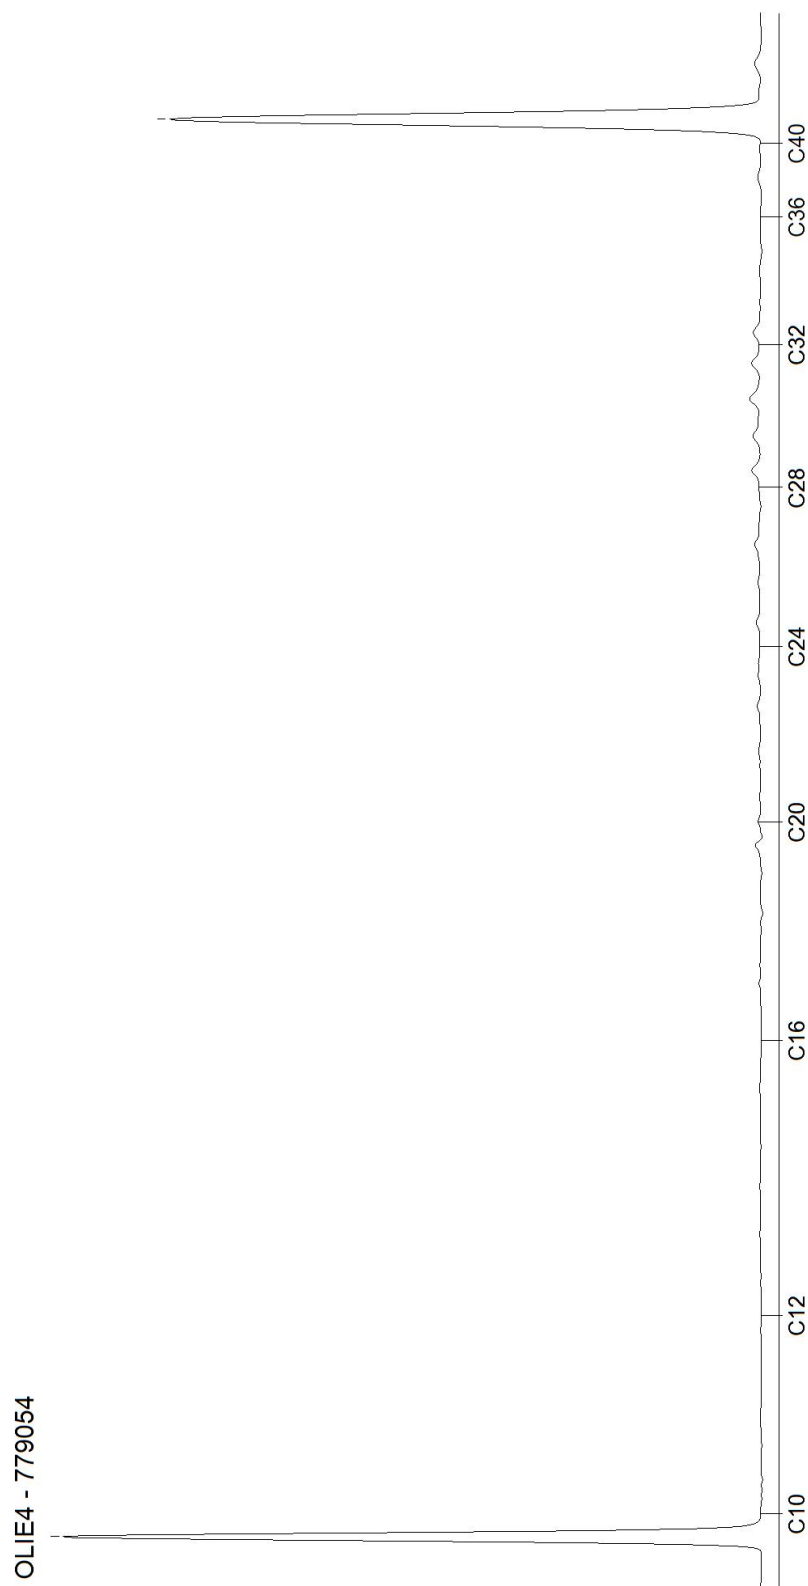
CHROMATOGRAM for Order No. 1237820, Analysis No. 779054, created at 09.02.2023 09:56:24

**Monster beschrijving: BG I, 2: 0-25, 3: 45-80, 4: 0-50, 5: 0-10, 7: 30-50, 9: 0-50**

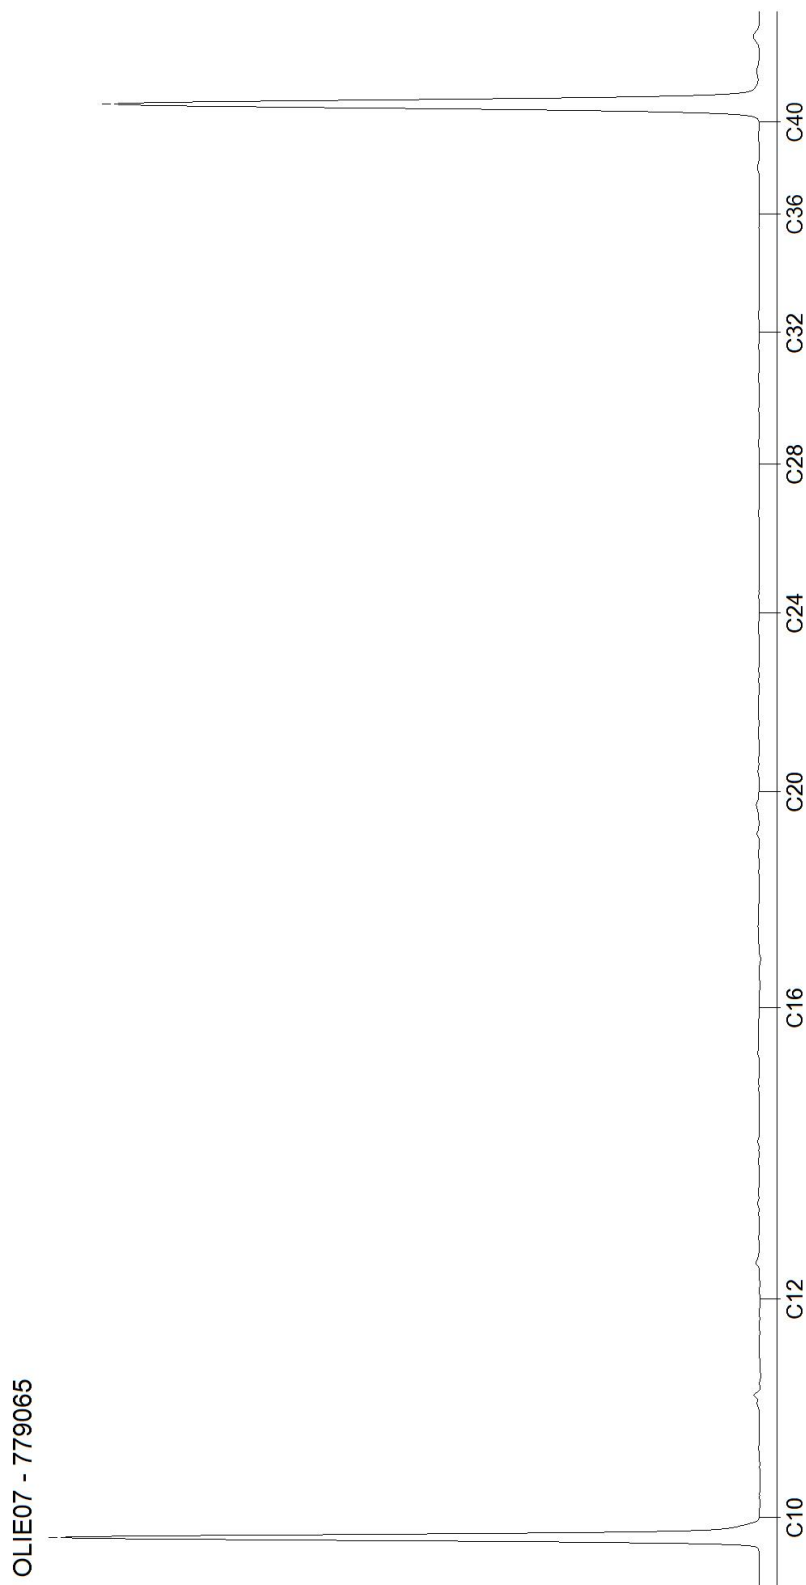
CHROMATOGRAM for Order No. 1237820, Analysis No. 779065, created at 09.02.2023 08:41:59

**Monster beschrijving: BG II, 1: 4-50, 6: 5-20, 8: 4-54, 10: 6-40, 11: 6-40, 12: 6-55**

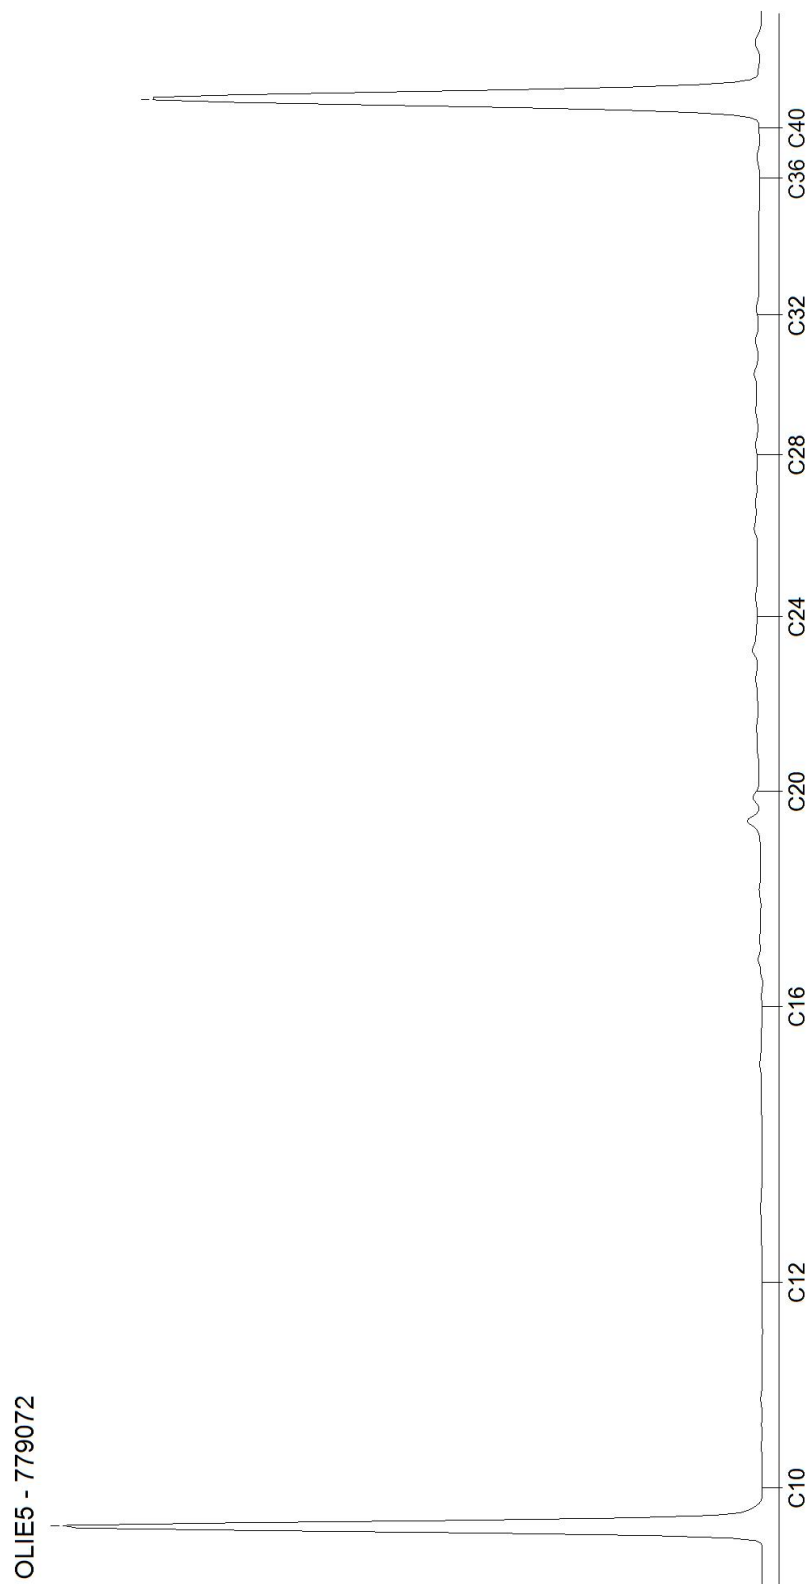
CHROMATOGRAM for Order No. 1237820, Analysis No. 779072, created at 07.02.2023 10:04:34

**Monster beschrijving: OG I, 1: 100-140, 1: 175-200, 2: 80-110, 2: 110-140, 2: 160-200, 3: 80-125, 3: 150-200**

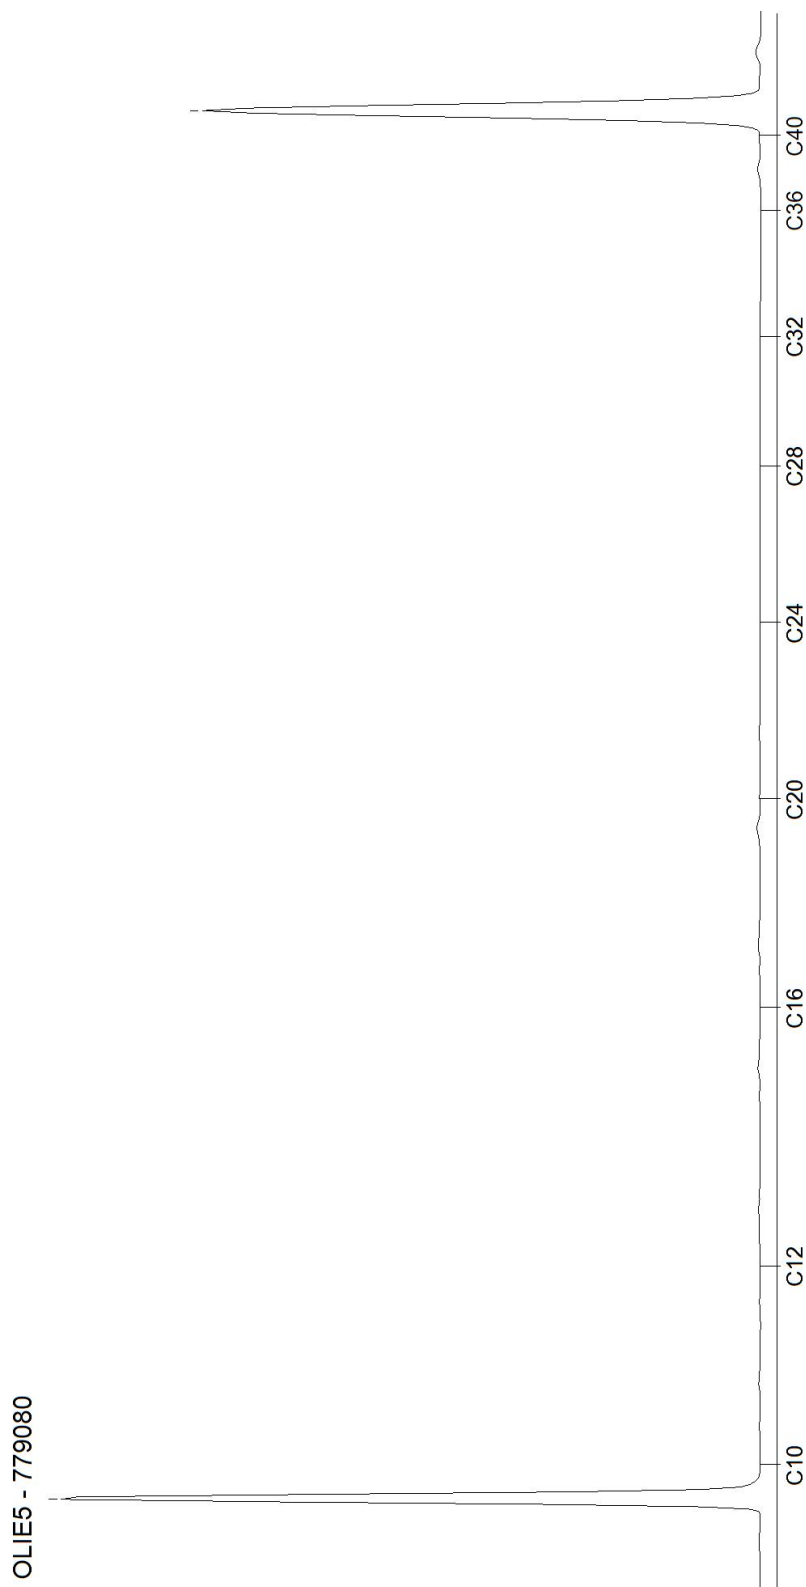
CHROMATOGRAM for Order No. 1237820, Analysis No. 779080, created at 09.02.2023 06:51:31

**Monster beschrijving: OG - Tank, 21: 200-250, 22: 200-250, 23: 200-250**

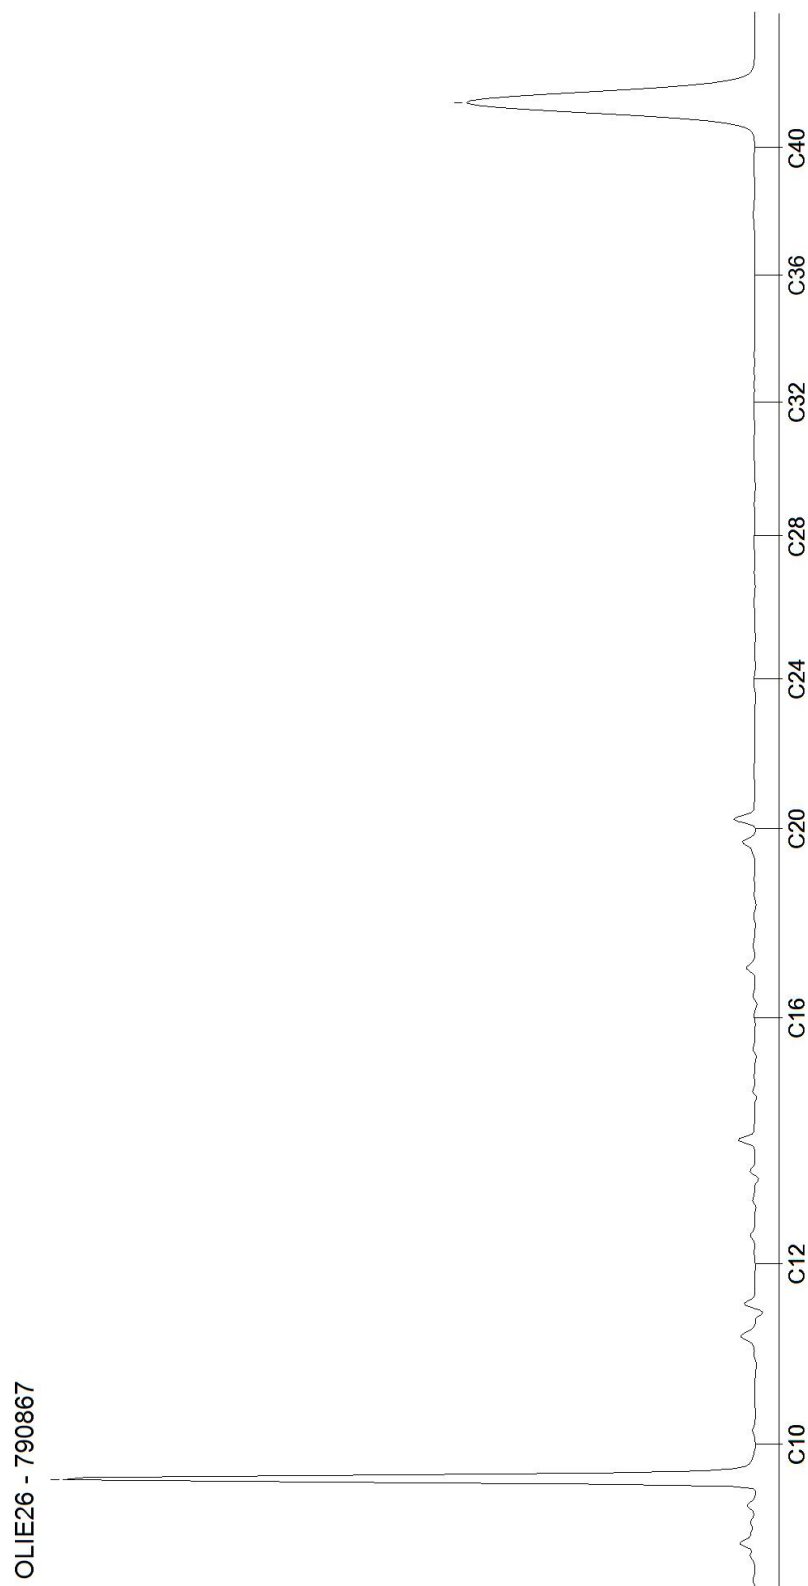
CHROMATOGRAM for Order No. 1239926, Analysis No. 790867, created at 13.02.2023 08:27:57

**Monster beschrijving: Peilbuis 21, 21-1: 250-350**
