| Onderwerp: | <b>verkennend milieukundig bodemonderzoek volgens NEN 5740+A1 Moesberger Erven te Nijensleek</b> |
| Projectnummer: | <b>20-M9283</b> |
| Opdrachtgever: | <b>BügelHajema Adviseurs</b> |
| Datum: | <b>29 april 2020</b> |

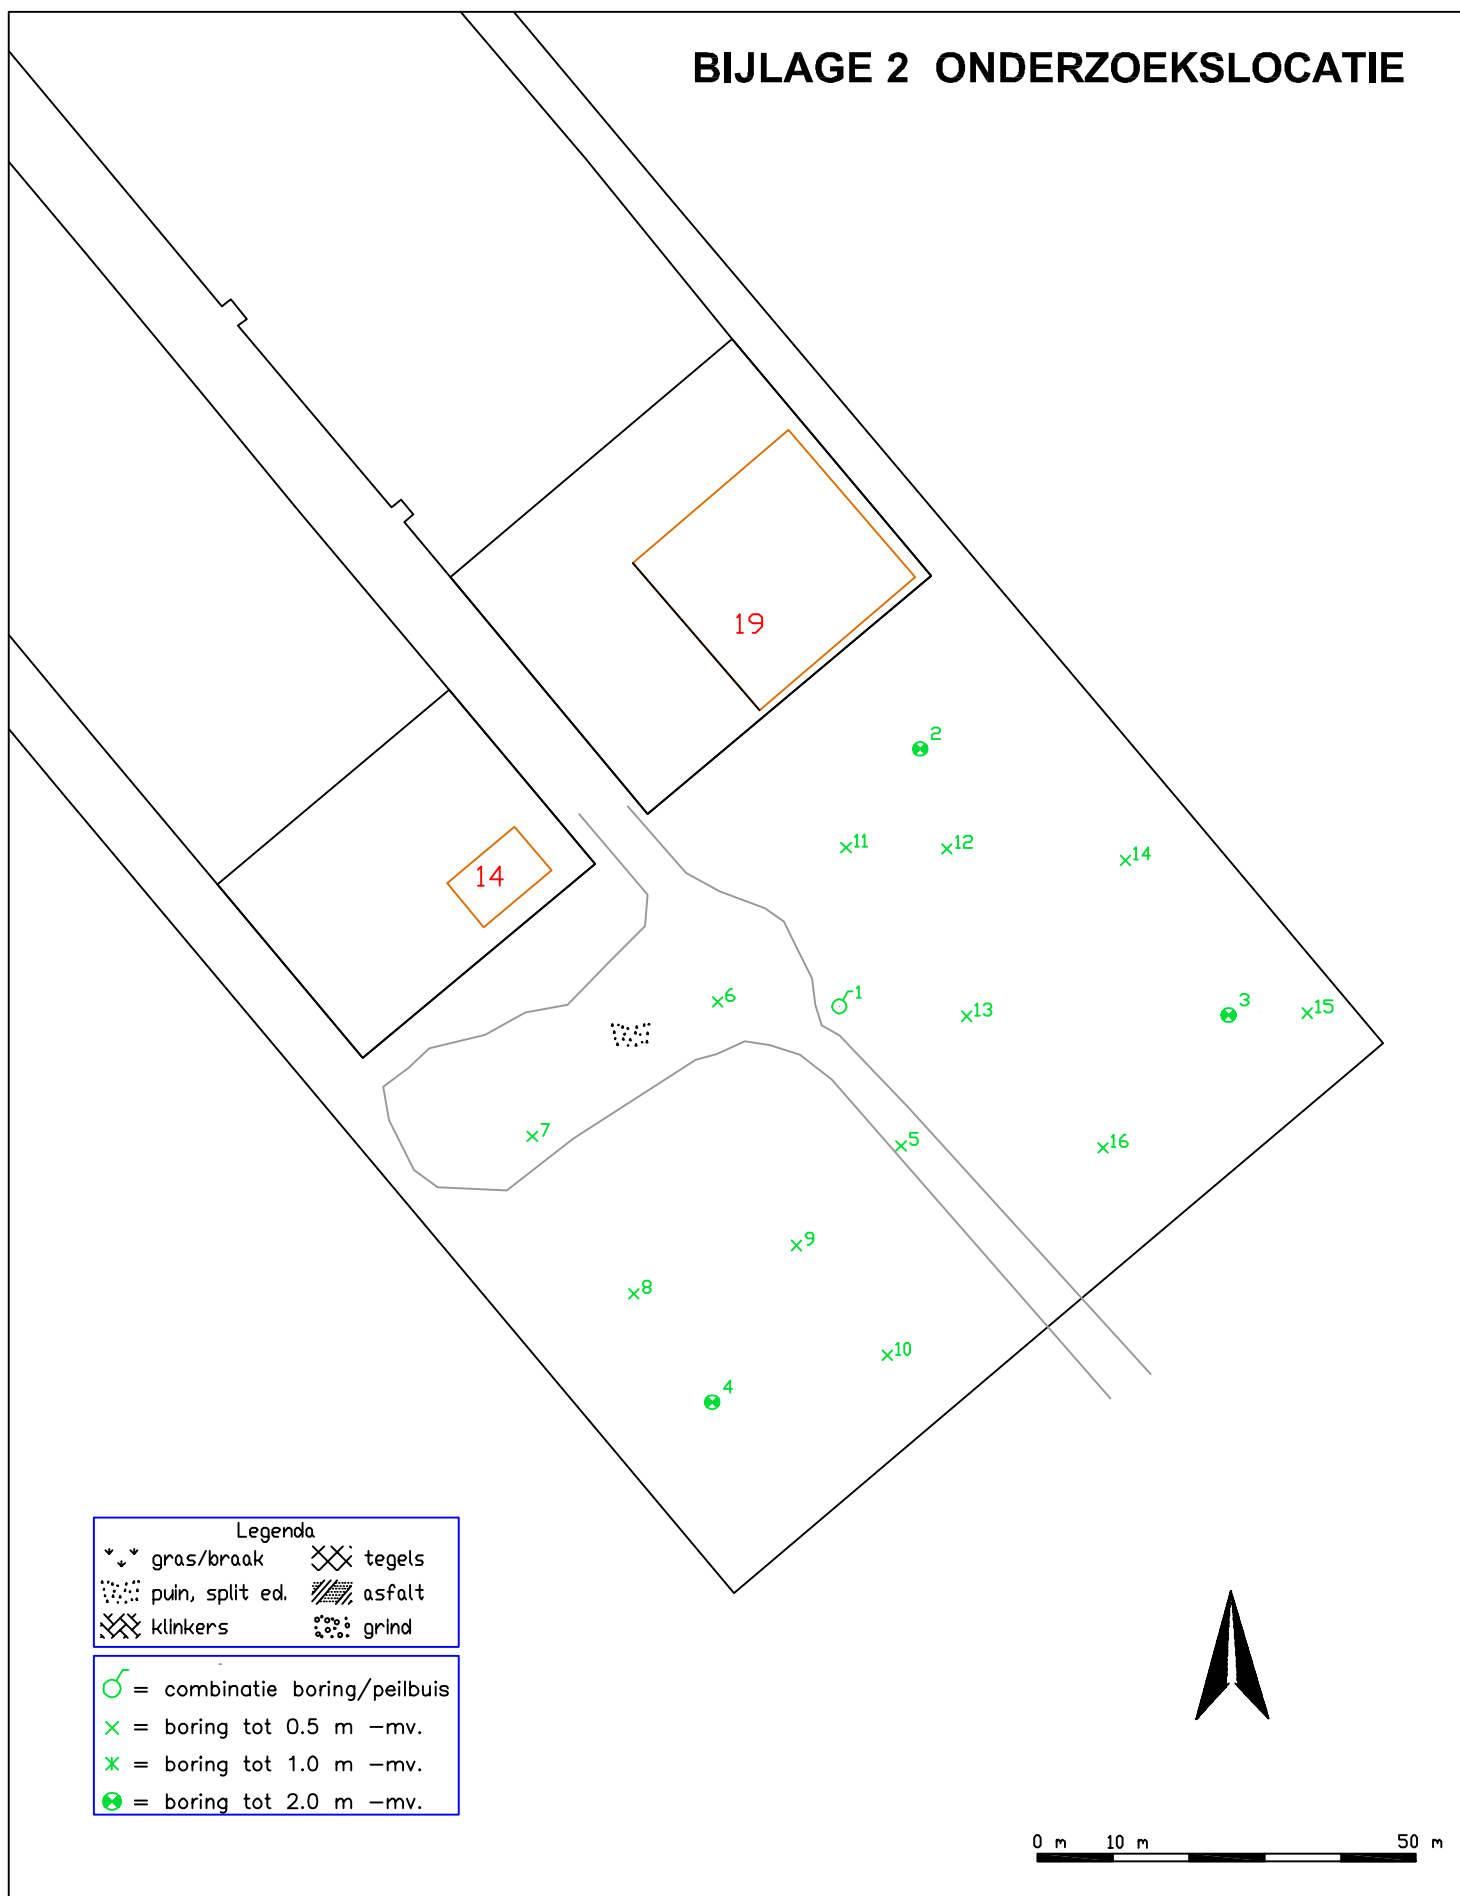
Het onderzoeksprogramma is ruimtelijk weergegeven in bijlage 2. In deze bijlage zijn alle geplaatste boringen geprojecteerd.

Alle geplaatste boringen zijn zodanig ruimtelijk verspreid over de onderzoekslocatie dat een zo representatief mogelijke indruk van de onderzoekslocatie wordt verkregen. De positionering van alle boringen is weergegeven in bijlage 2. Het veldwerkprogramma staat weergegeven in Tabel 9.
