| Onderwerp: | <b>verkennend milieukundig bodemonderzoek volgens<br/>NEN-5740+A1<br/>Mr. Onsteestraat perceel sectie A nr. 2214 (ged.) te<br/>Zorgvlied</b> |
| Projectnummer: | <b>17-M8130</b> |
| Opdrachtgever: | <b>BJZ.nu</b> |
| Datum: | <b>14 augustus 2017</b> |

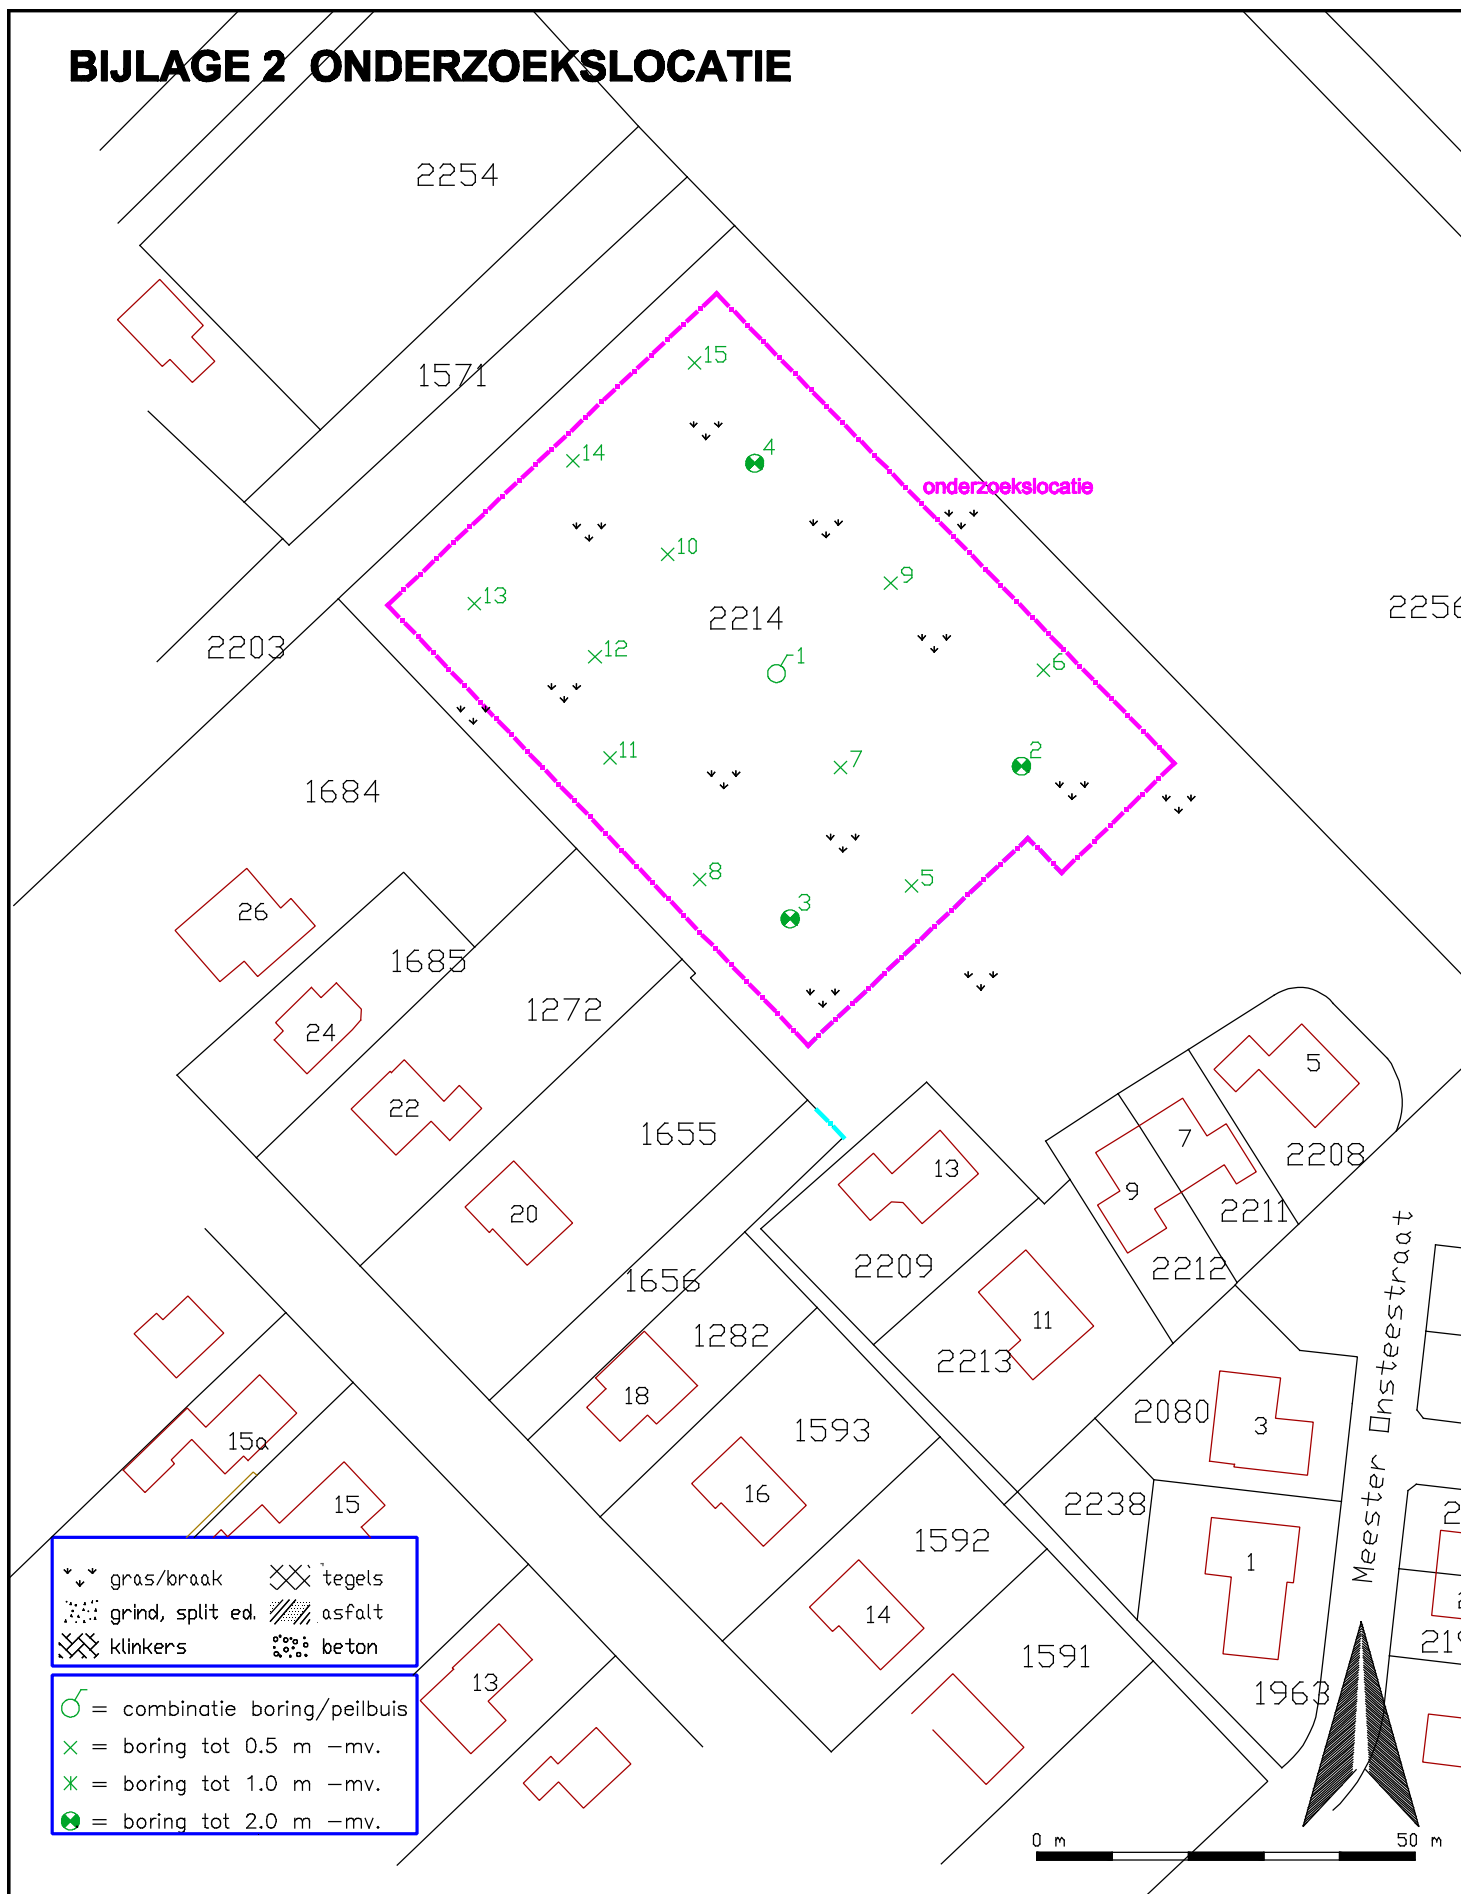
# BIJLAGE 2 ONDERZOEKSLOCATIE

Het onderzoeksprogramma is ruimtelijk weergegeven in bijlage 2. In deze bijlage zijn alle geplaatste boringen geprojecteerd.

De positionering van alle boringen is weergegeven in bijlage 2.

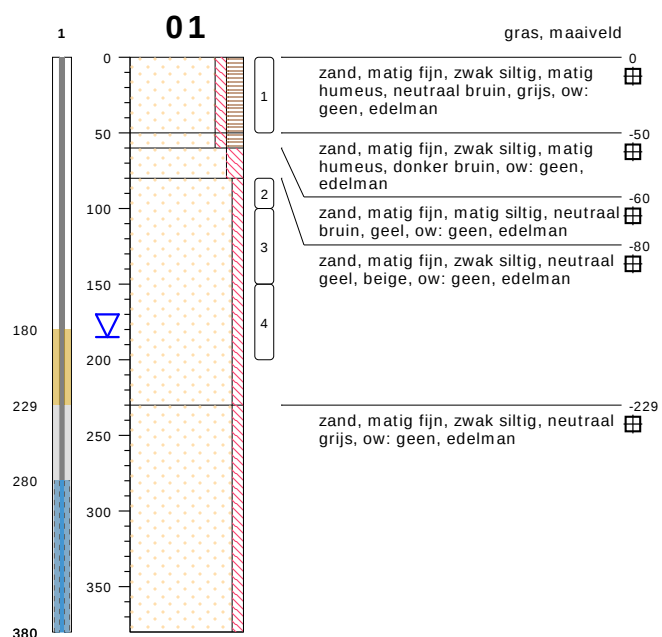
type **peilbuis met 1 filter**  
 datum **03-07-2017**  
 boormeester **A. van Wuykhuyse**  
 x **213479.78**  
 y **548685.40**

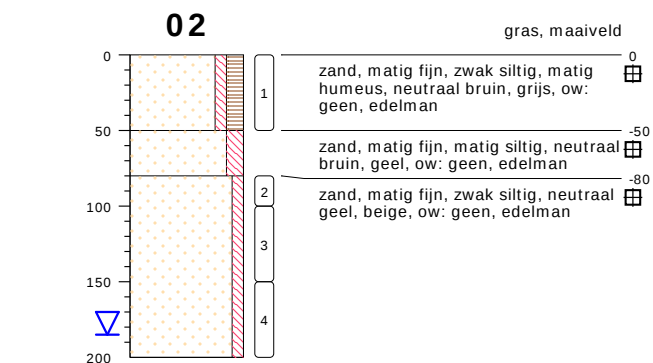
type **grondboring**  
 datum **03-07-2017**  
 boormeester **A. van Wuykhuyse**  
 x **213513.49**  
 y **548673.30**

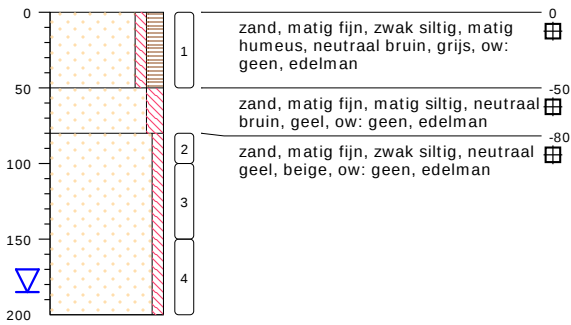
**03**

gras, maaiveld

type **grondboring**  
 datum **03-07-2017**  
 boormeester **A.van Wuykhuyse**  
 x **213482.17**  
 y **548651.78**

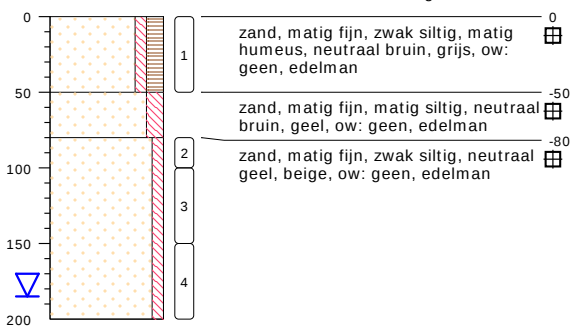
**04**

gras, maaiveld

type **grondboring**  
 datum **03-07-2017**  
 boormeester **A.van Wuykhuyse**  
 x **213476.93**  
 y **548712.36**
