# **VERKENNEND BODEMONDERZOEK**

**Conform NEN 5740**

**Mullemsedijk 24, Stevensbeek**

Rapportnummer : 219-SMu24-vo-v1

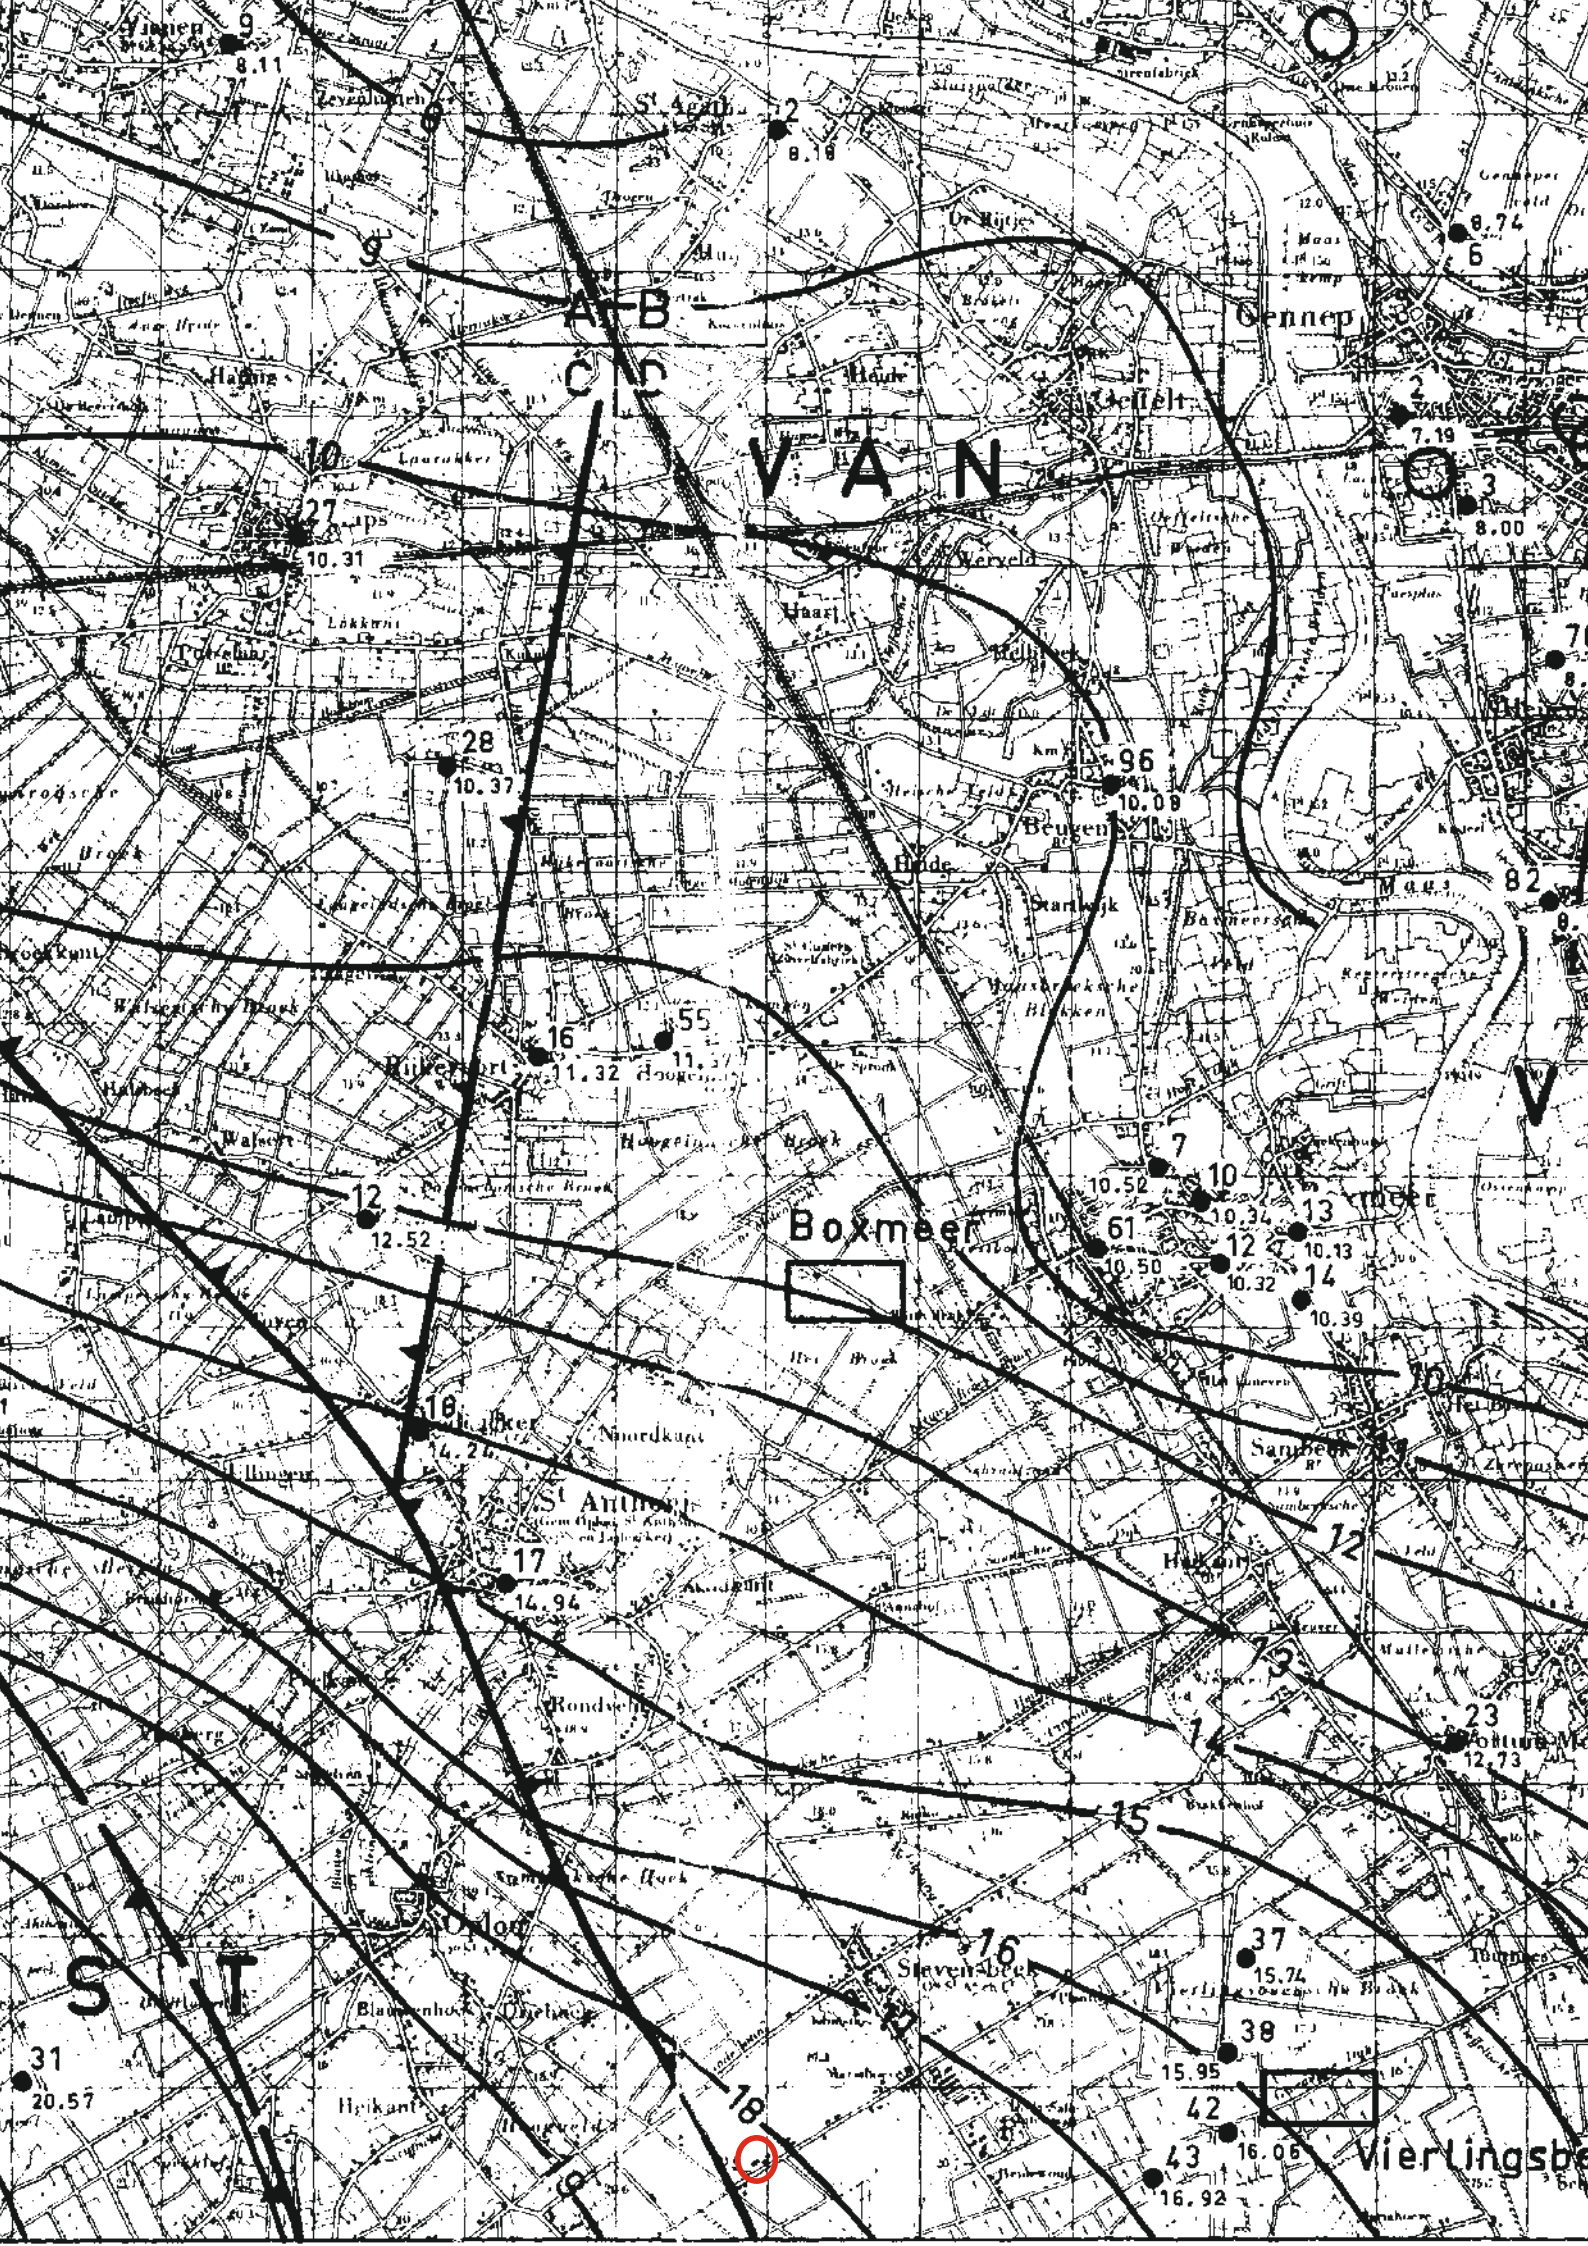
## **Bijlage 2 : Isohypsens**

De grondwaterspiegel van het freatische grondwater bevindt zich op ca. 18 meter boven NAP. De grondwaterstromingsrichting is noordelijk tot noordoostelijk.

Deze gegevens zijn ontleend aan de door TNO samengestelde grondwaterkaart van Nederland (kaart 57 oost, kaartblad 50A). Op de tekening in bijlage 2 zijn de isohypsen van de omgeving van de onderzoekslocatie weergegeven.
