# **VERKENNEND BODEMONDERZOEK**

**Conform NEN 5740**

**Willem de Zwijgerstraat 21-23, Budel**

Rapportnummer : 220-BWZ21-23-vo-v1

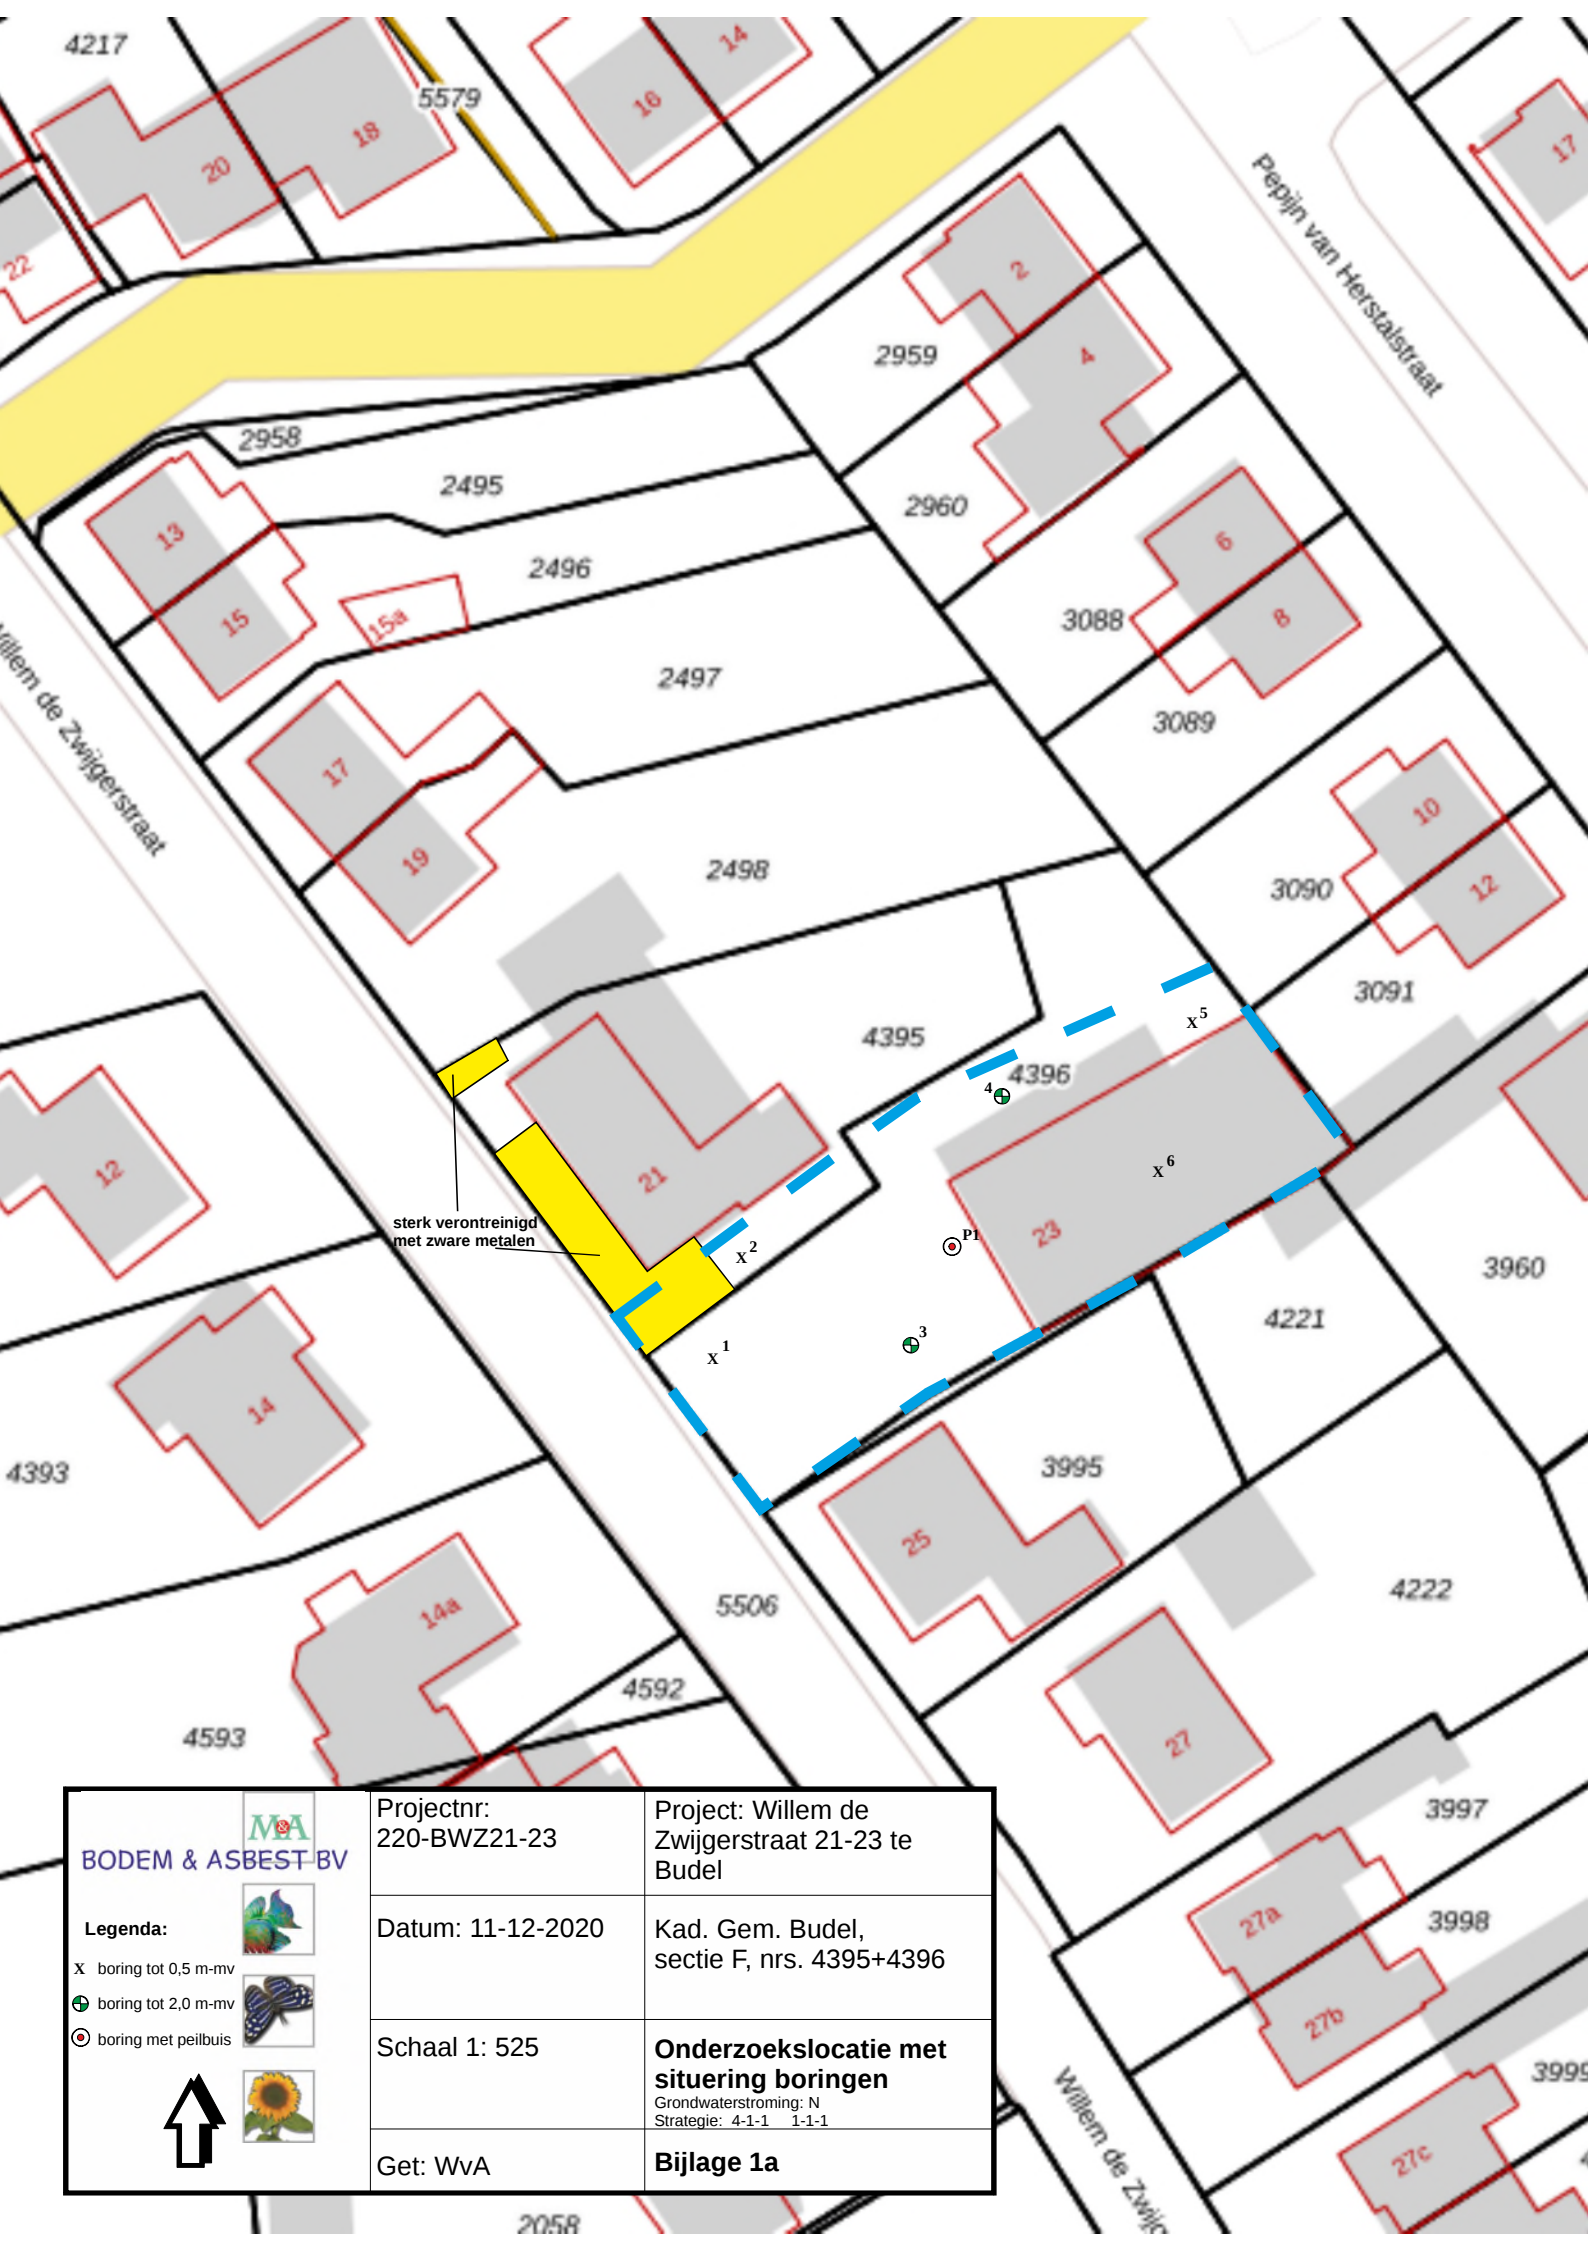
De in 2009 geconstateerde sterke verontreiniging met zware metalen is destijds ingekaderd en deze is aangegeven op de tekening in bijlage 1a. Een gedeelte van de sterke verontreinigingen valt over de planlocatie.

De boorpunten zijn aangegeven op de tekening in bijlage 1a.

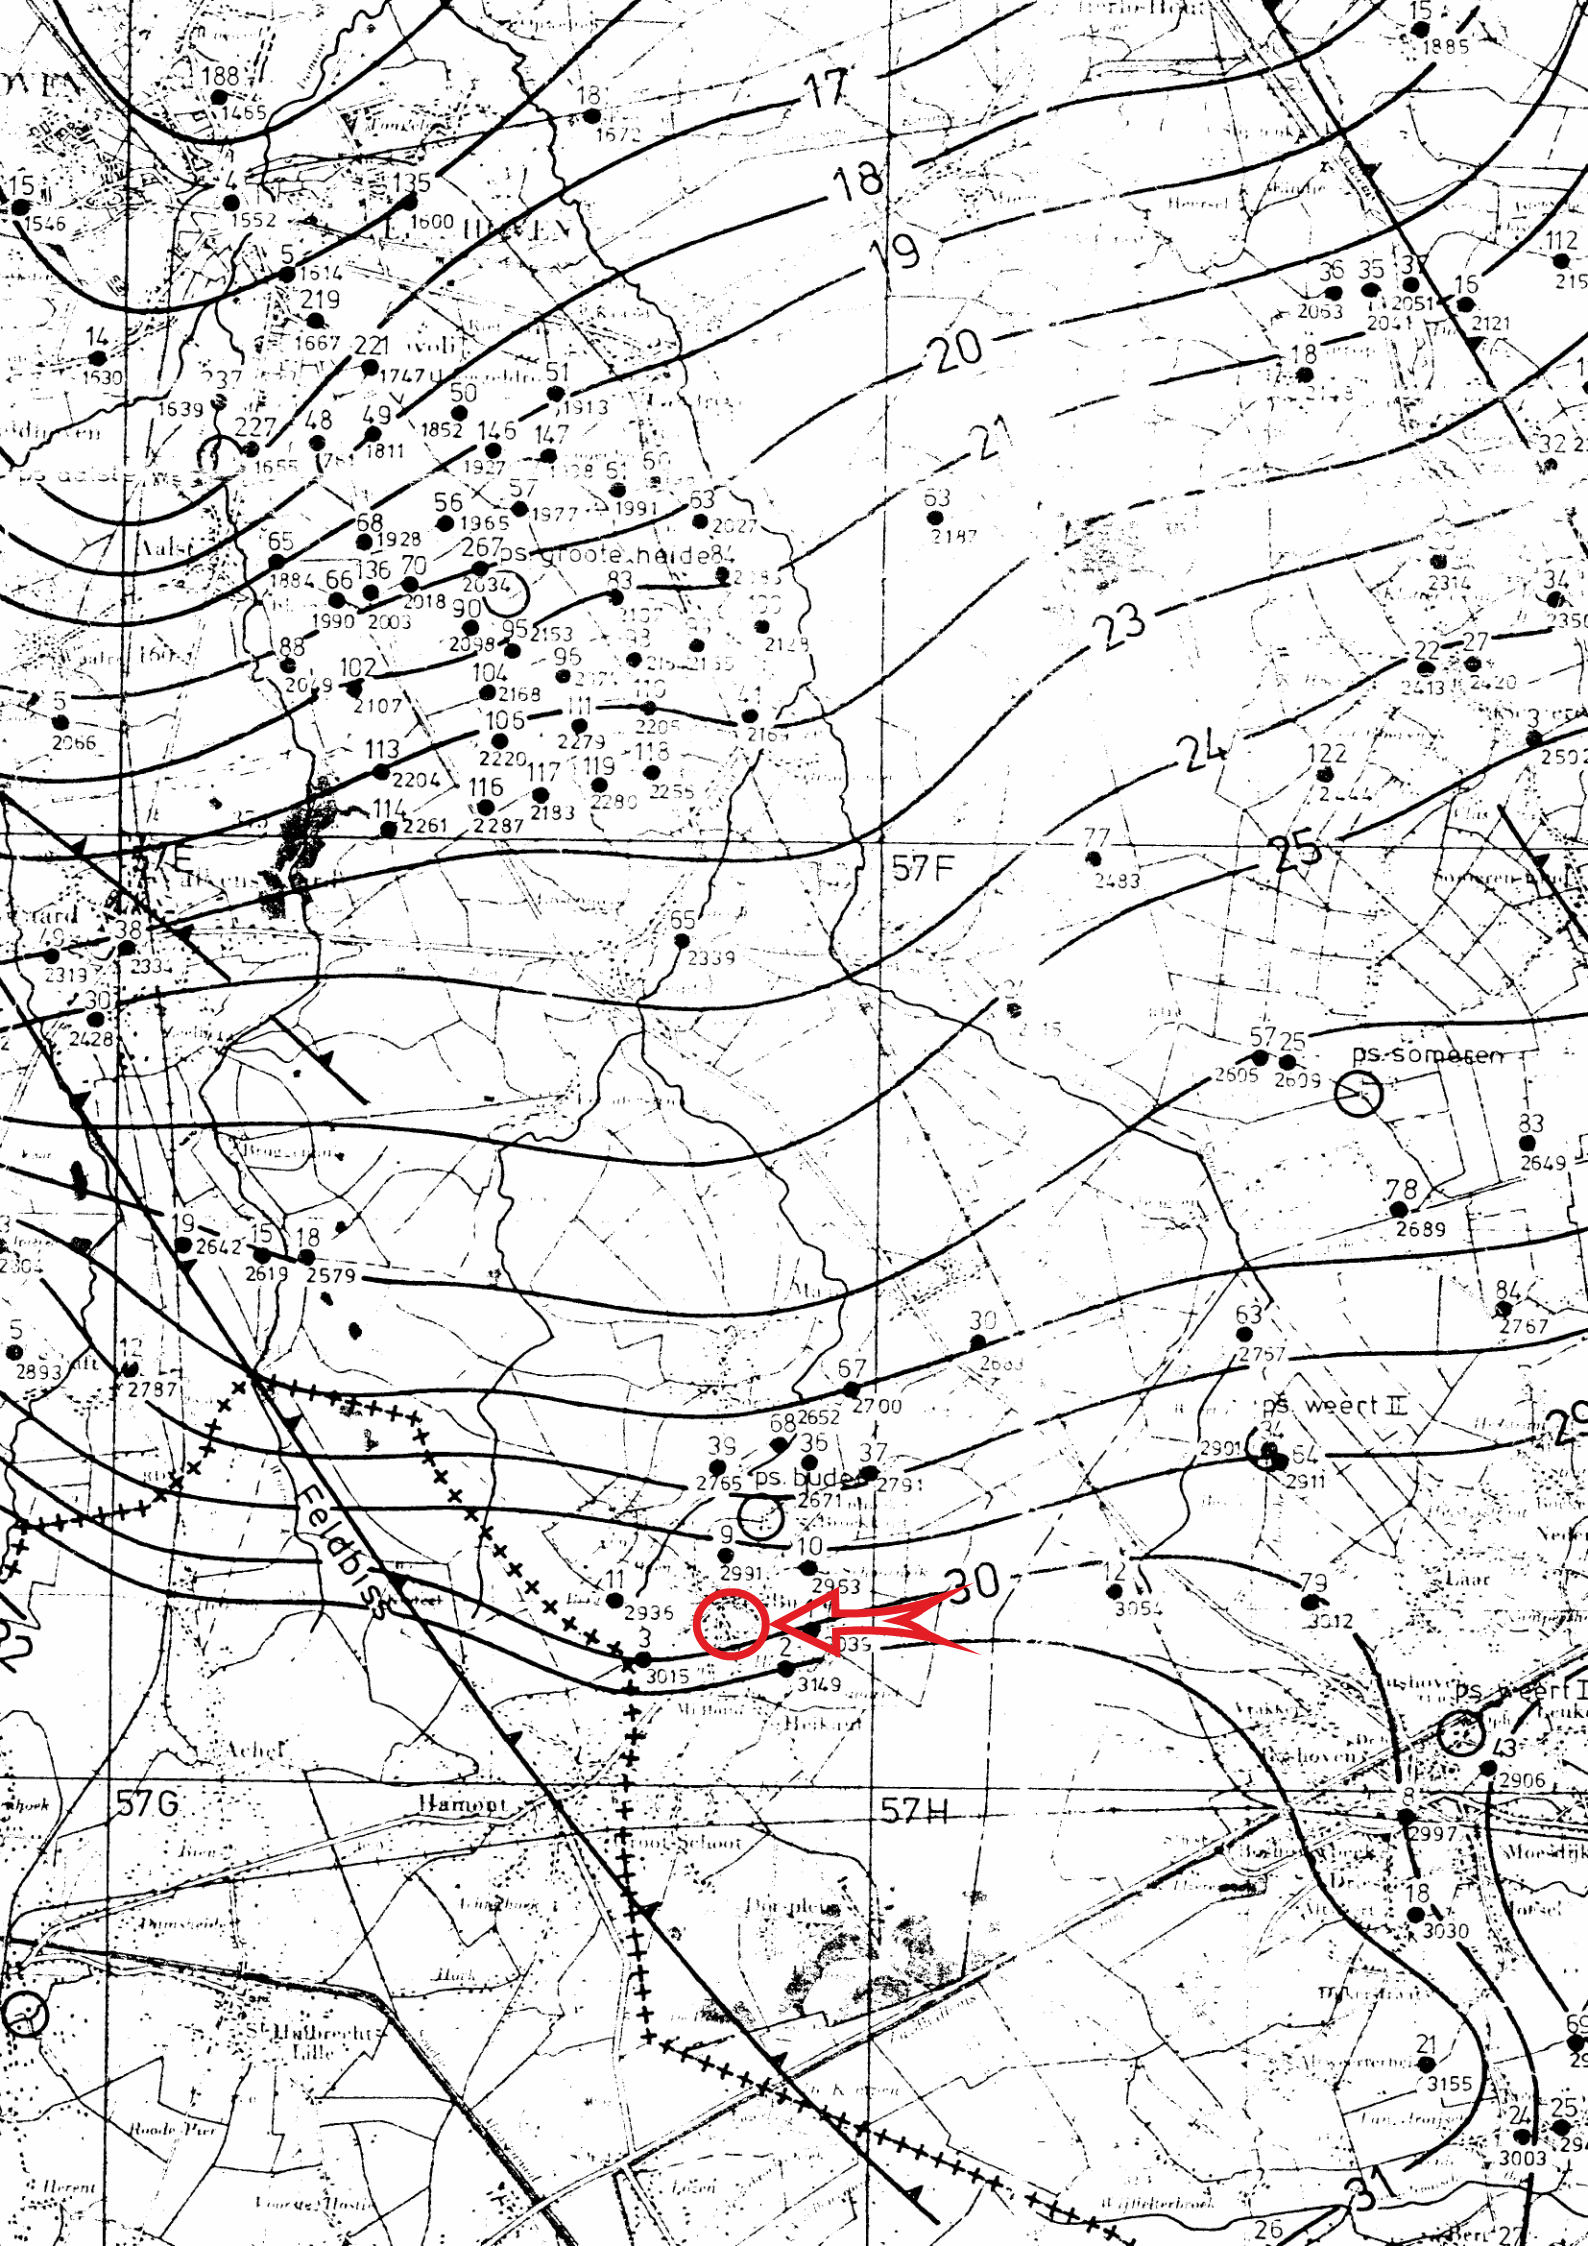
## **Bijlage 2 : Isohypsens**

De grondwaterspiegel van het freatische grondwater bevindt zich op ca. 31 meter boven NAP. De grondwaterstromingsrichting is noordelijk.

Deze gegevens zijn ontleend aan de door TNO samengestelde grondwaterkaart van Nederland (kaart 57 oost, kaartblad 57F). Op de tekening in bijlage 2 zijn de isohypsen van de omgeving van de onderzoekslocatie weergegeven.

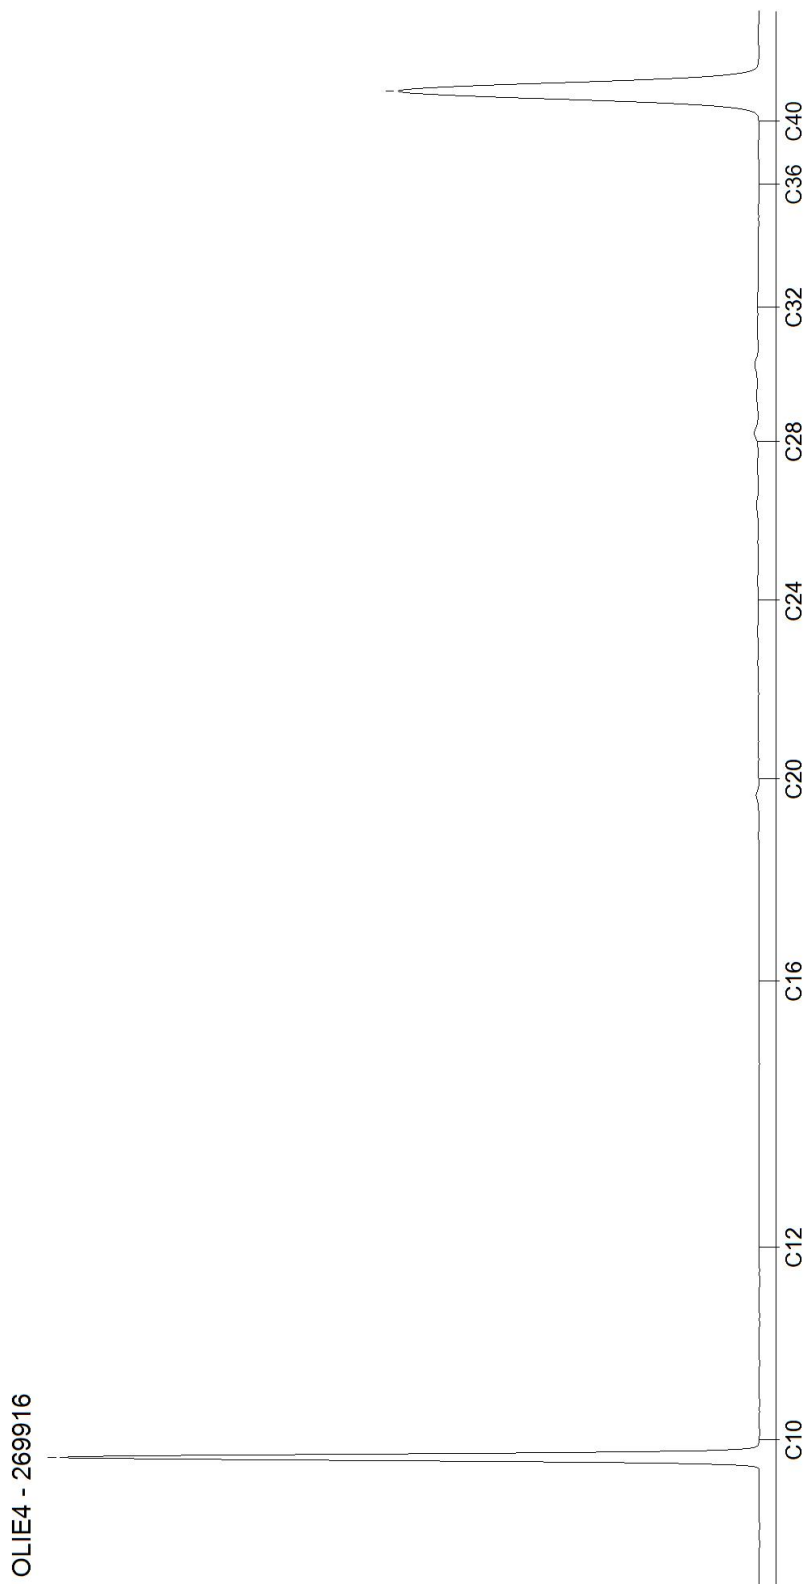
**Monster beschrijving: MIX(1.1 + 2.1 + 3.1 + 4.1 + 5.1 + 6.1)**

CHROMATOGRAM for Order No. 999140, Analysis No. 269916, created at 15.12.2020 08:02:40

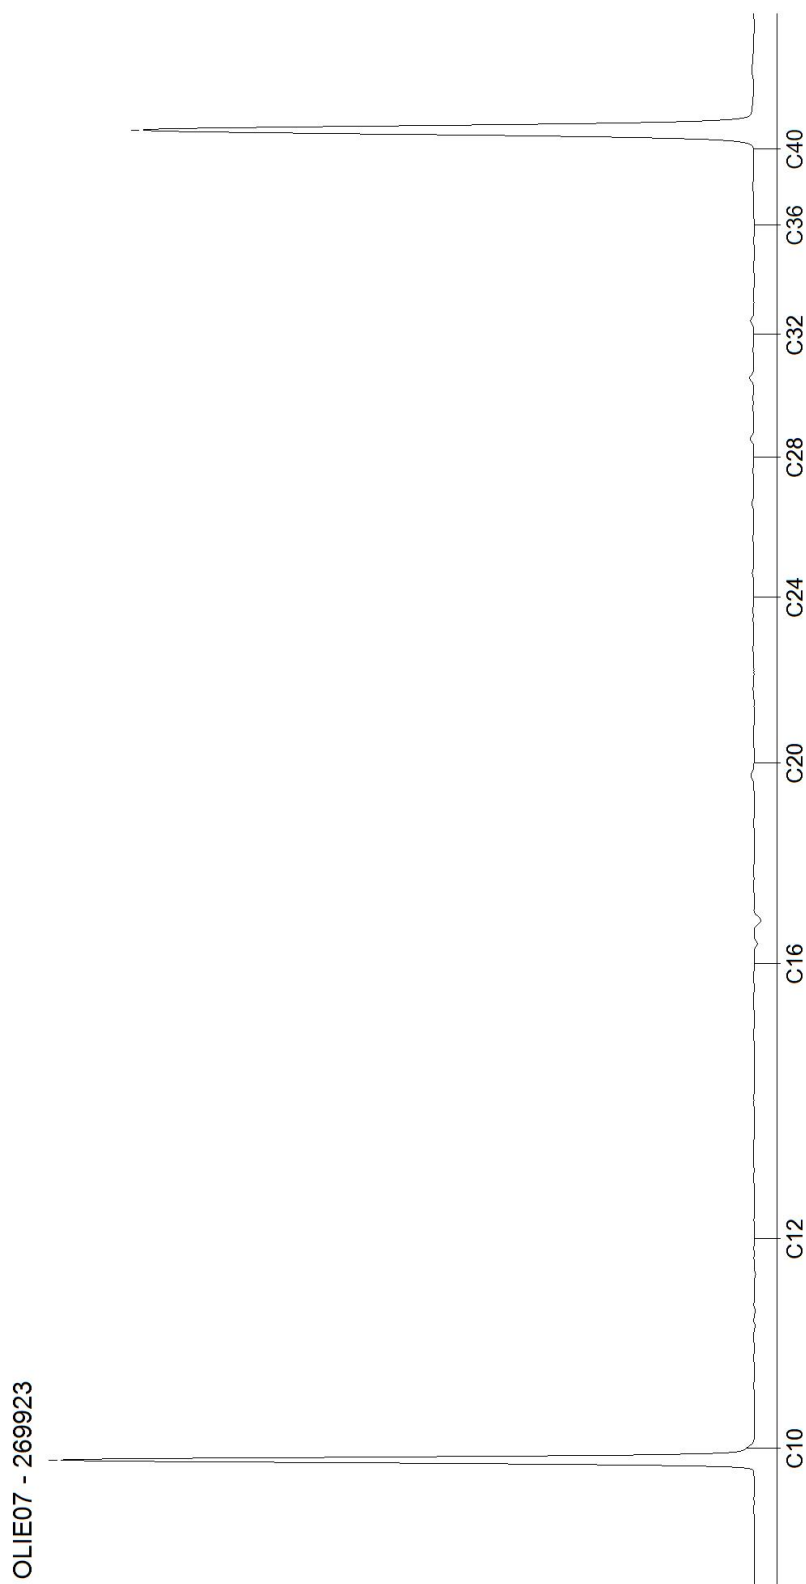
**Monster beschrijving: MIX(3.2 + 3.3 + 3.4 + 4.2 + 4.3 + 4.4)**

CHROMATOGRAM for Order No. 999140, Analysis No. 269923, created at 15.12.2020 10:18:57

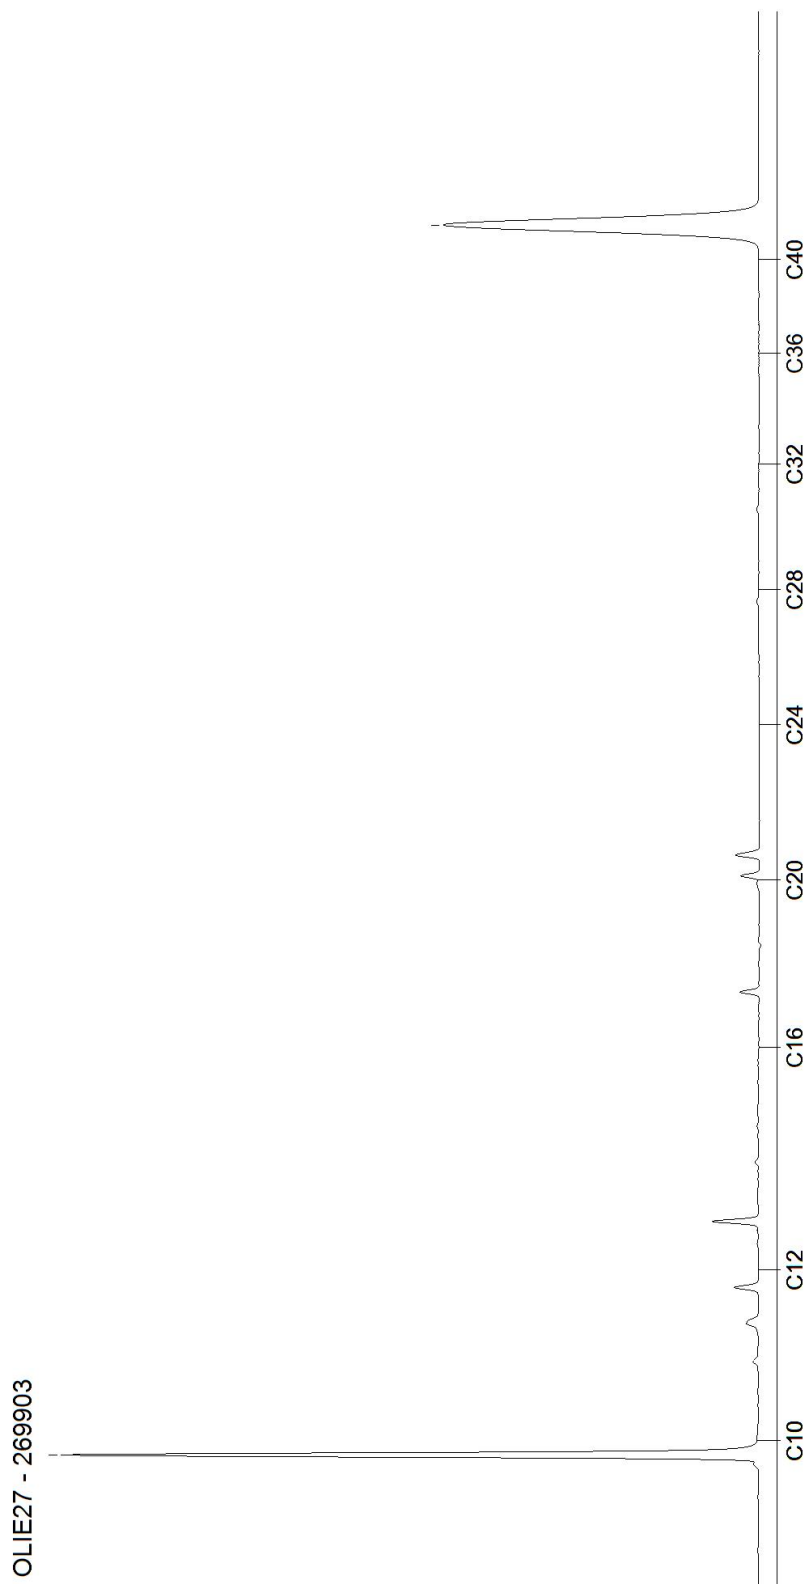
**Monster beschrijving: P1, grondwater**

CHROMATOGRAM for Order No. 999137, Analysis No. 269903, created at 15.12.2020 09:58:35
